# **RELAZIONE D'INCHIESTA**

**INCIDENTE**  
**occorso all'aeromobile**  
**A109A II marche di identificazione N109W,**  
**monte Rho, comune di Arcisate/Bisuschio (VA),**  
**19 novembre 2016**

**INCIDENTE**  
**aeromobile Agusta A109A II marche N109W**

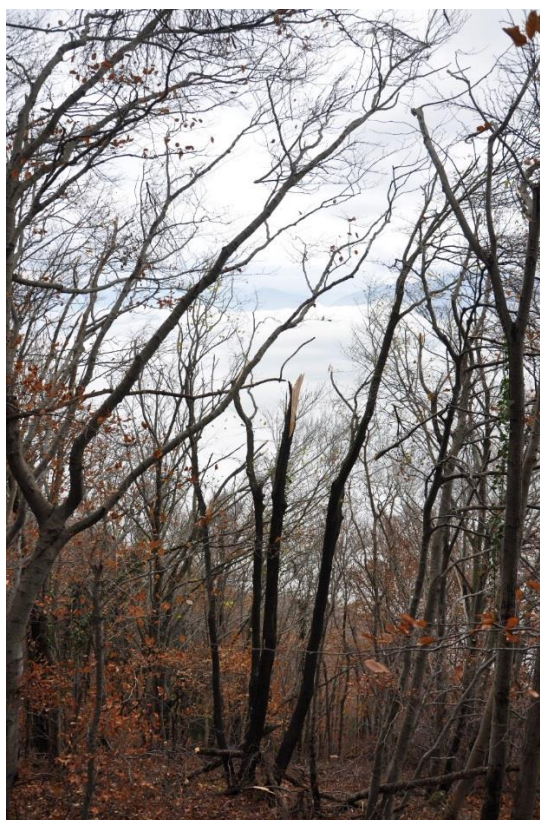
Le prime evidenze dell'impatto dell'elicottero sono state rinvenute in coordinate N45°52'39.0" E008°51'18.5", ad una quota di 900 m, dove erano presenti degli alberi spezzati sulla sommità (foto 3 e 4) e frammenti di plexiglass trasparente al suolo, a circa 100 m dal punto dove si trovava il relitto (foto 5 e 6)

Foto 3: tronco di albero reciso. Sullo sfondo, sotto la copertura nuvolosa, il lago e la valle di Lugano, da dove proveniva il N109W.

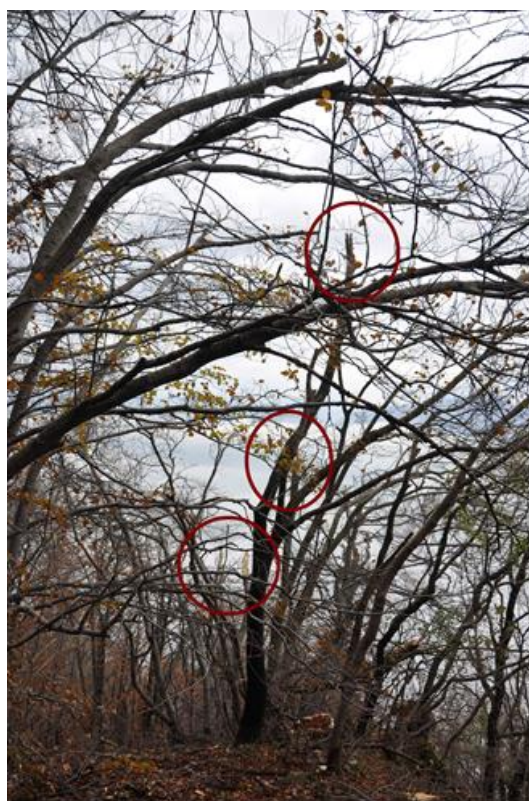
Foto 4: linea di alberi con tronchi recisi dall'impatto del N109W.

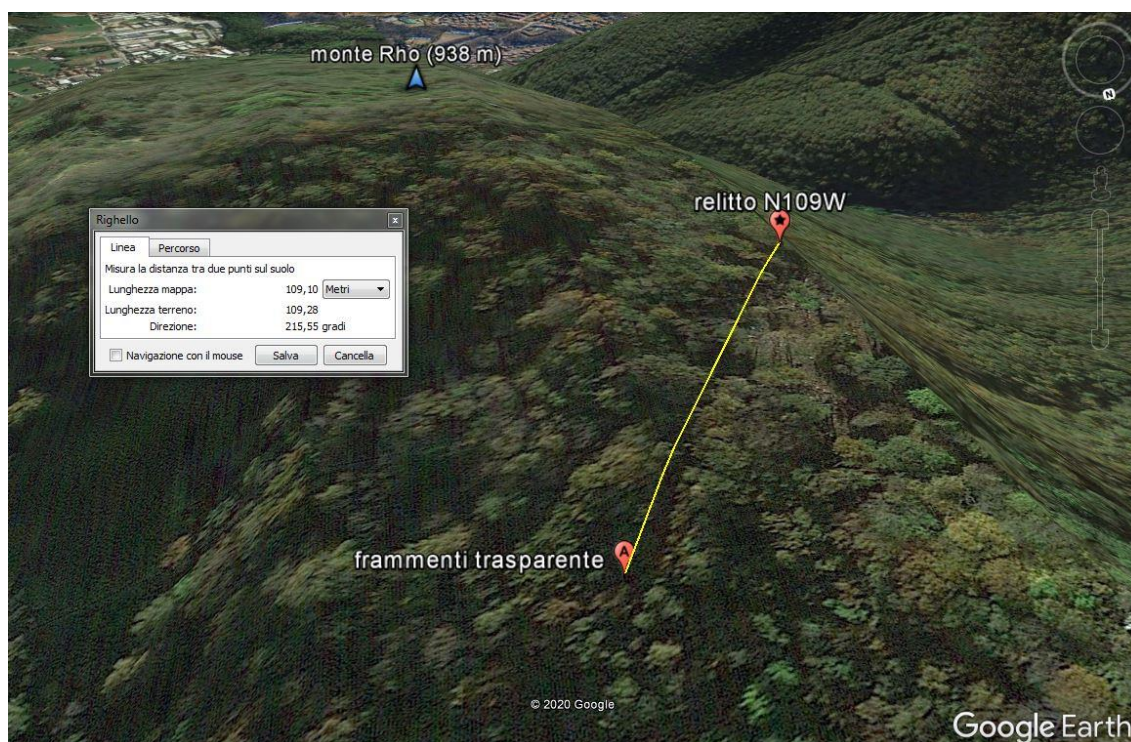
Foto 5: punto primo impatto e posizione del relitto (su supporto Google Earth).

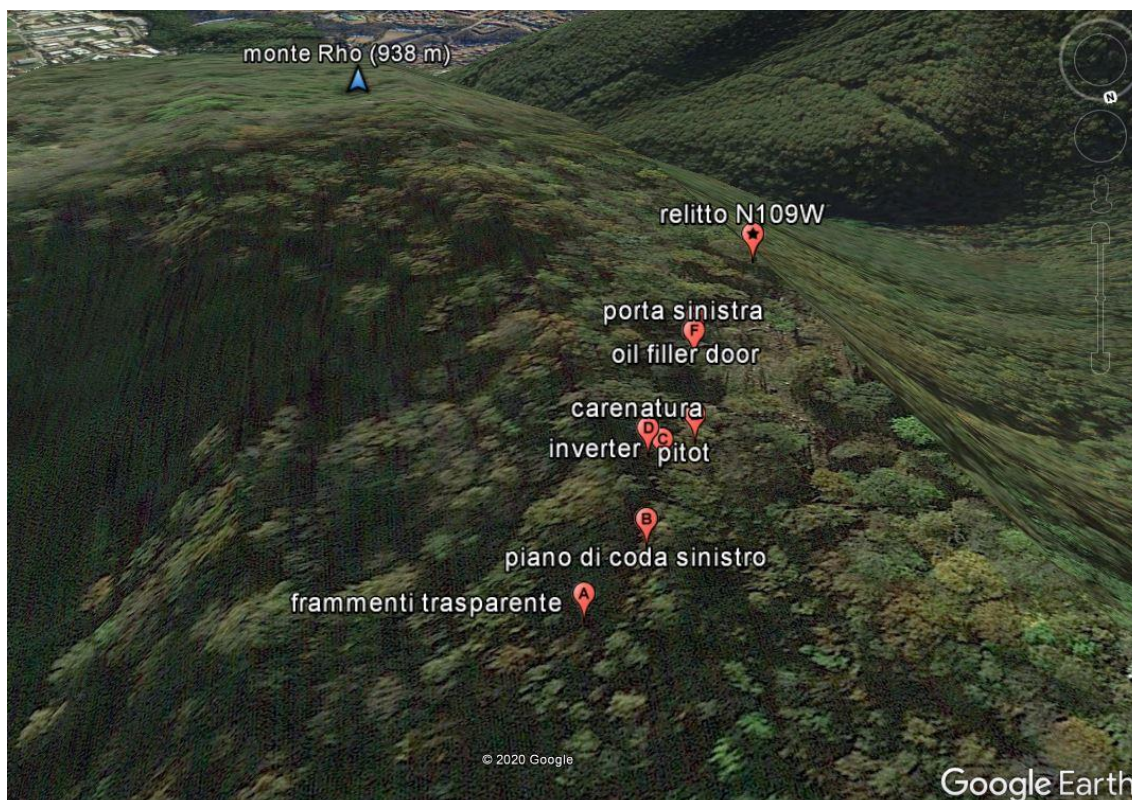
Foto 6: posizione del relitto e di alcuni componenti rinvenuti (su supporto Google Earth).

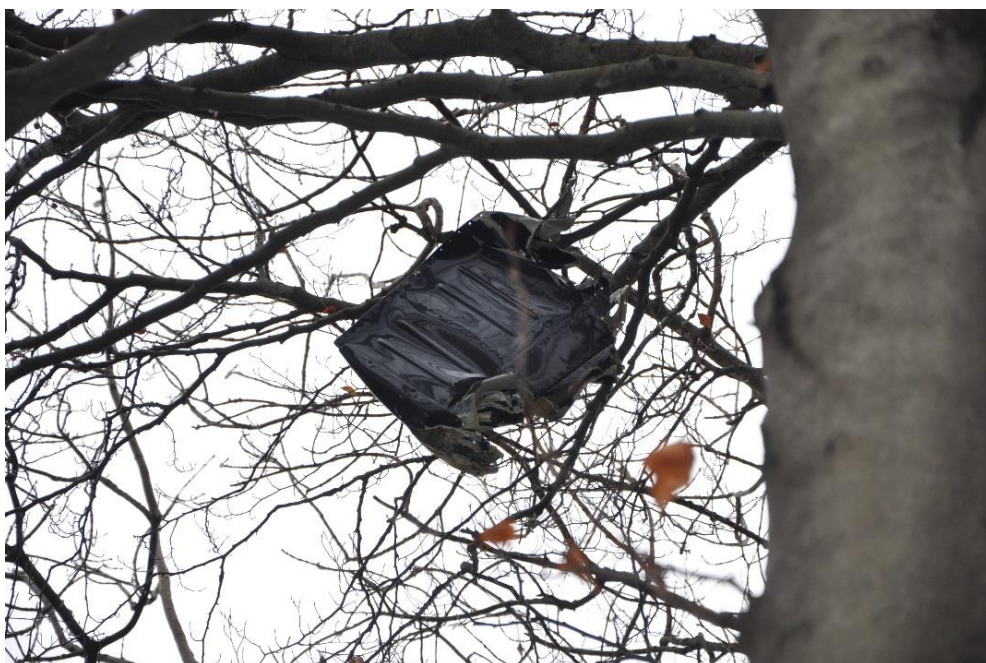
In coordinate N45°52'38.8" E008°51'18.0", incastrato in un ramo, a circa 4 m di altezza, è stato rinvenuto un piano orizzontale di coda (foto 7).

Foto 7: piano orizzontale di coda.

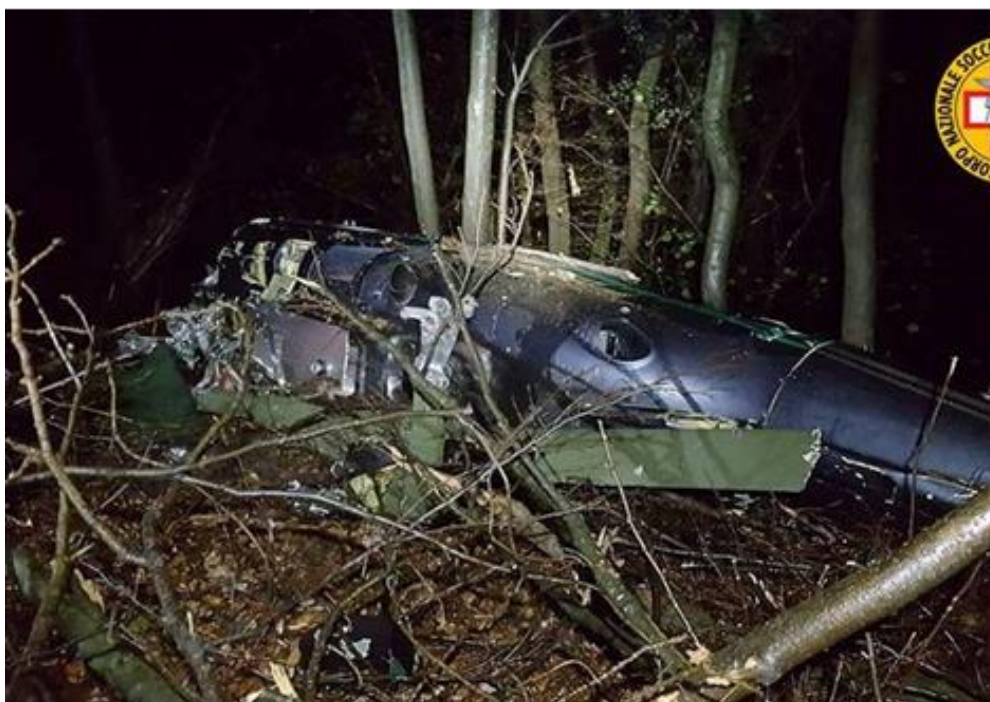
Il relitto era posizionato in coordinate N45°52'36.2" E008°51'15.6", ad una quota di 920 m, adagiato sul lato sinistro della fusoliera (foto 8, 9 e 10).

Foto 8: vista del relitto del N109W (foto Corpo nazionale soccorso alpino).

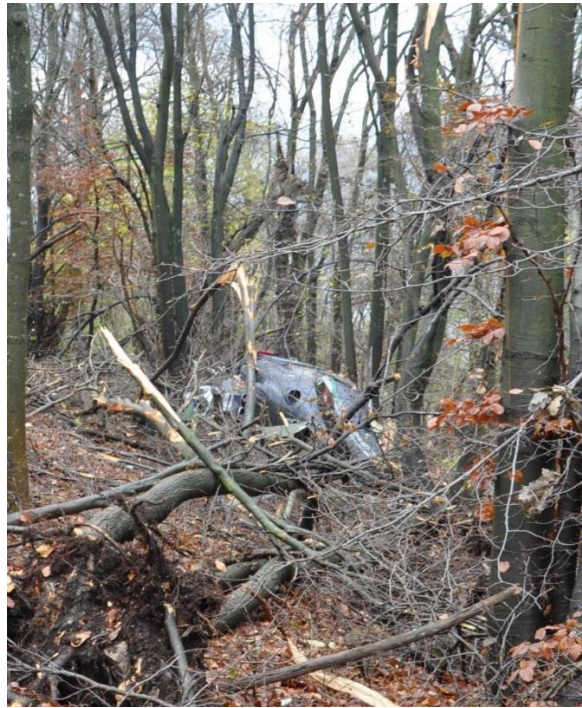
Foto 9: relitto del N109W.

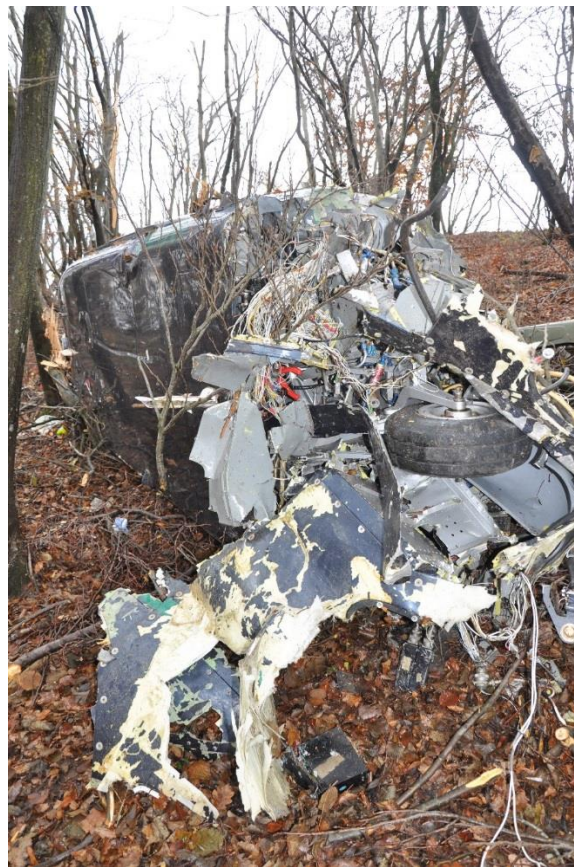
Foto 10: vista frontale del relitto del N109W.

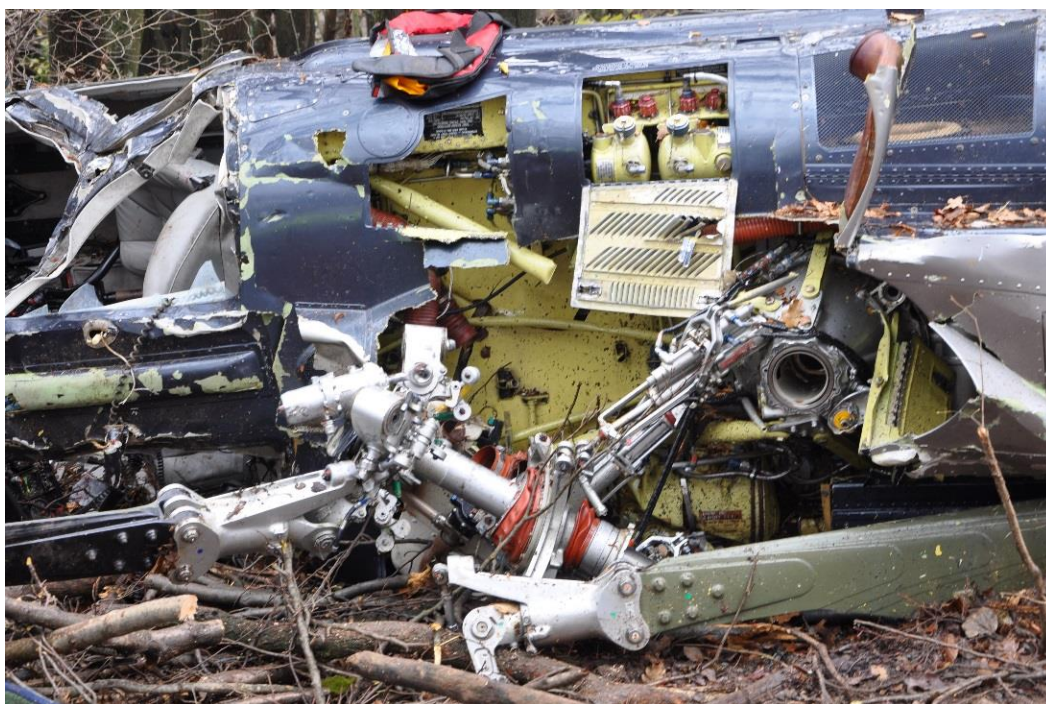
Il rotore principale si presentava separato dalla trasmissione, con evidenze di impatto ad elevata potenza (foto 11 e 12).

Foto 11: vista della trasmissione principale.

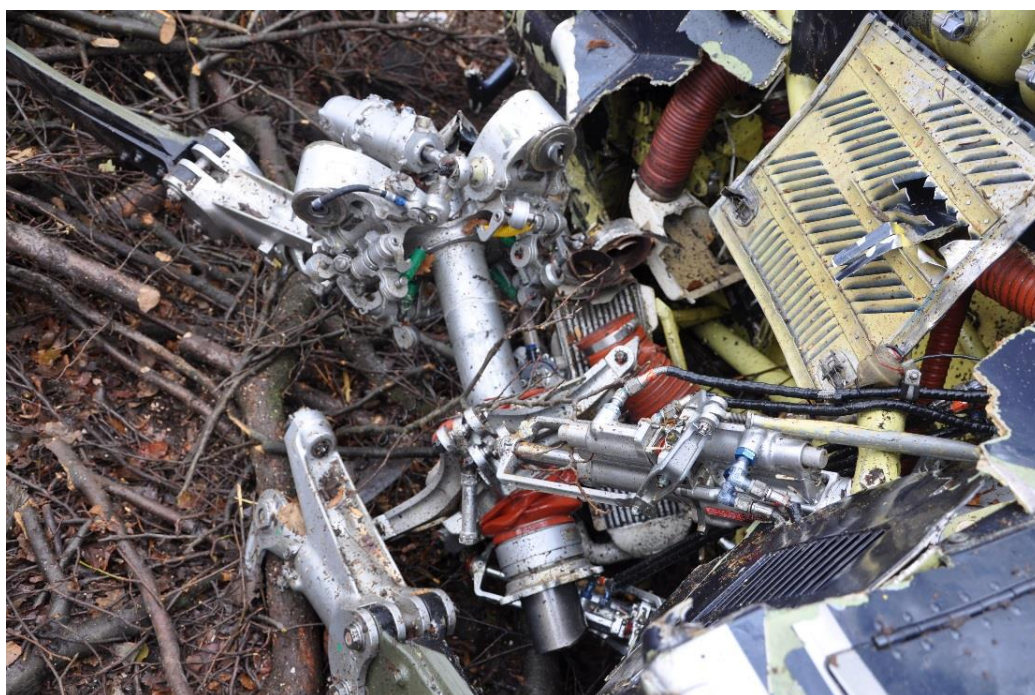
Foto 12: particolare della trasmissione principale.

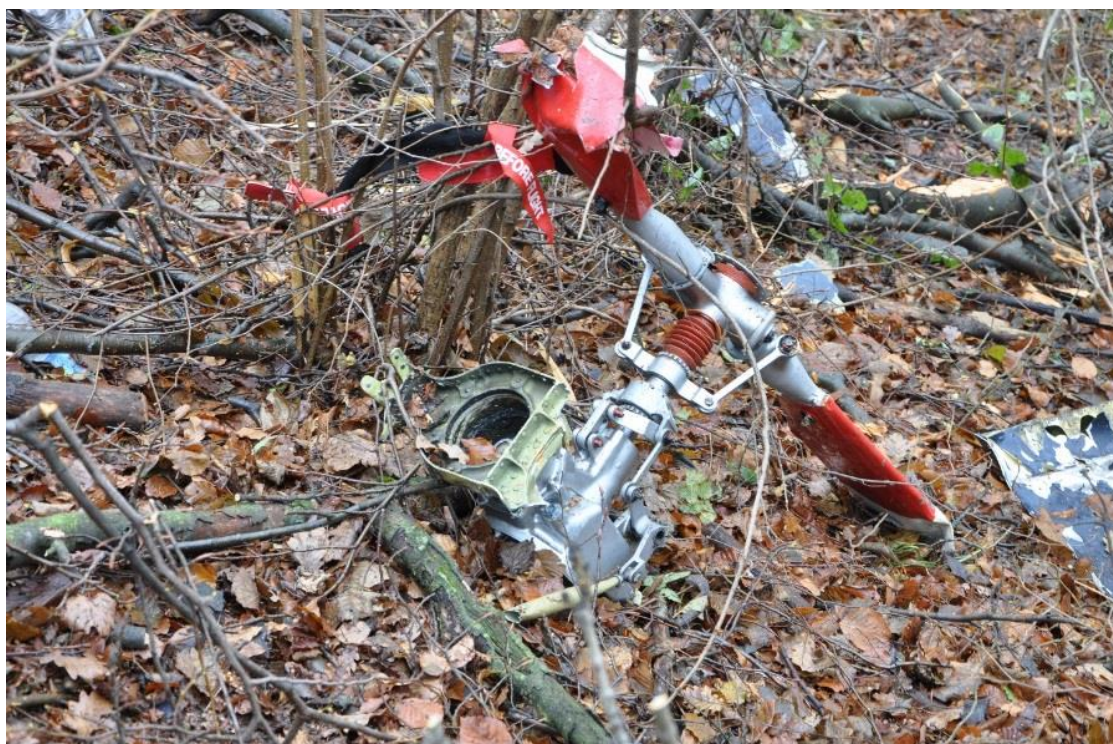
Il rotore di coda si presentava separato dall'elicottero all'altezza della scatola ingranaggi a 90°, con evidenze di impatto ad elevata potenza (foto 13). Frammenti del rotore di coda sono stati rinvenuti in corrispondenza dei primi segni di contatto con la vegetazione.

Foto 13: vista del rotore di coda.

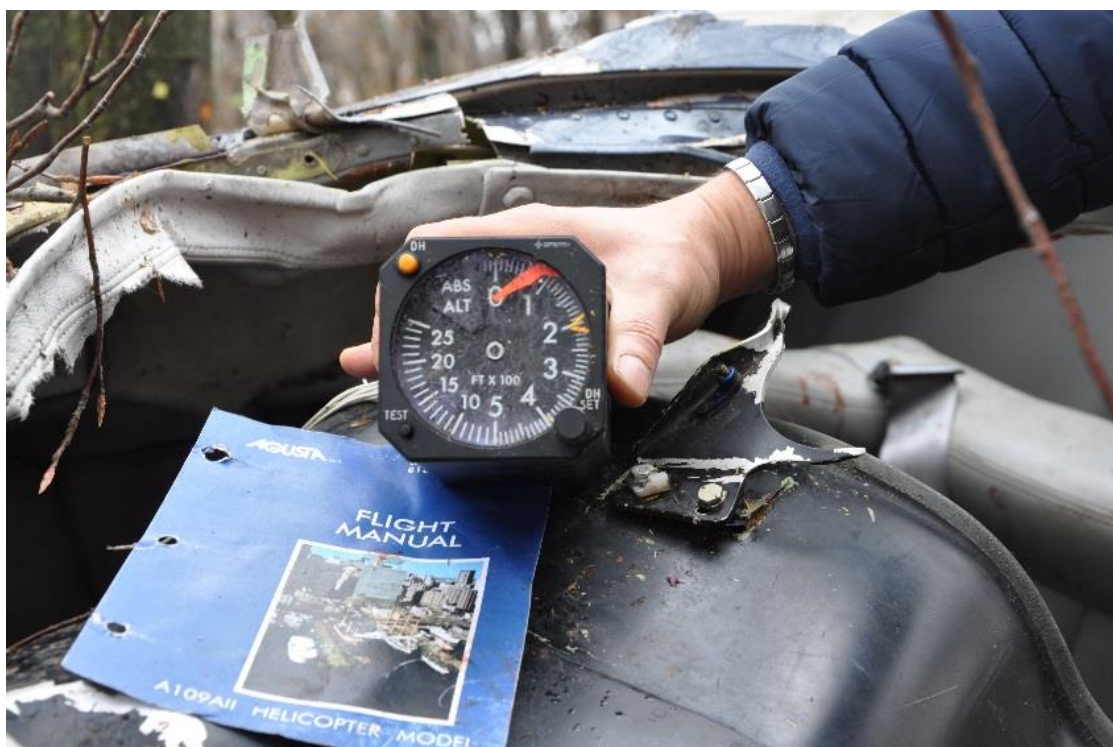
Sul pavimento del *cockpit* dell'elicottero è stato rinvenuto un apparato portatile AV-MAP EKP V. Per quanto concerne la strumentazione di bordo, il radioaltimetro aveva l'indicatore *low height warning* posizionato sul valore di 200 piedi (foto 14).

Foto 14: particolare dal radioaltimetro, con avviso settato a 200 piedi.

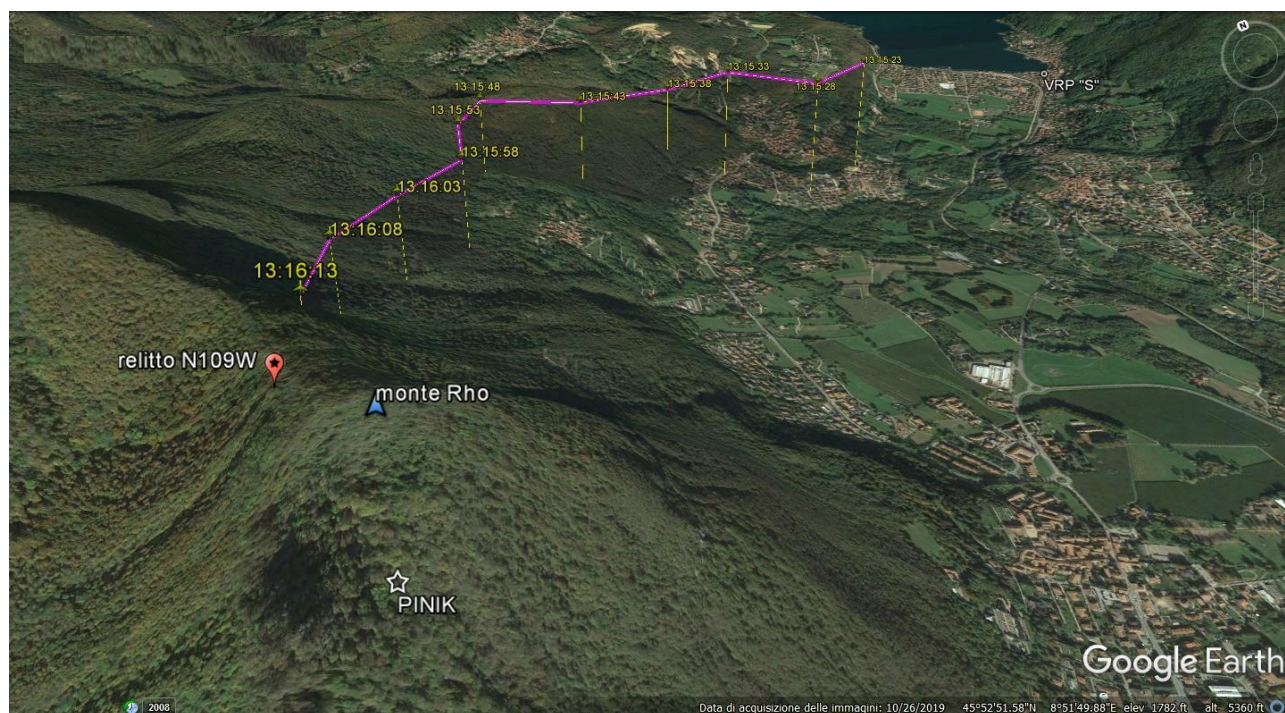
L'elicottero, decollato da Lugano alle 13.12', è stato acquisito dal radar di Milano ACC a partire dalle 13.15'23", per 12 battute, una ogni 5 secondi, fino alle 13.16'18", orario corrispondente alla posizione in cui è avvenuto l'impatto con il suolo (foto 23).

Foto 23: plottaggio, su supporto Google Earth, del tracciato radar, dal VRP “S” al punto di impatto.

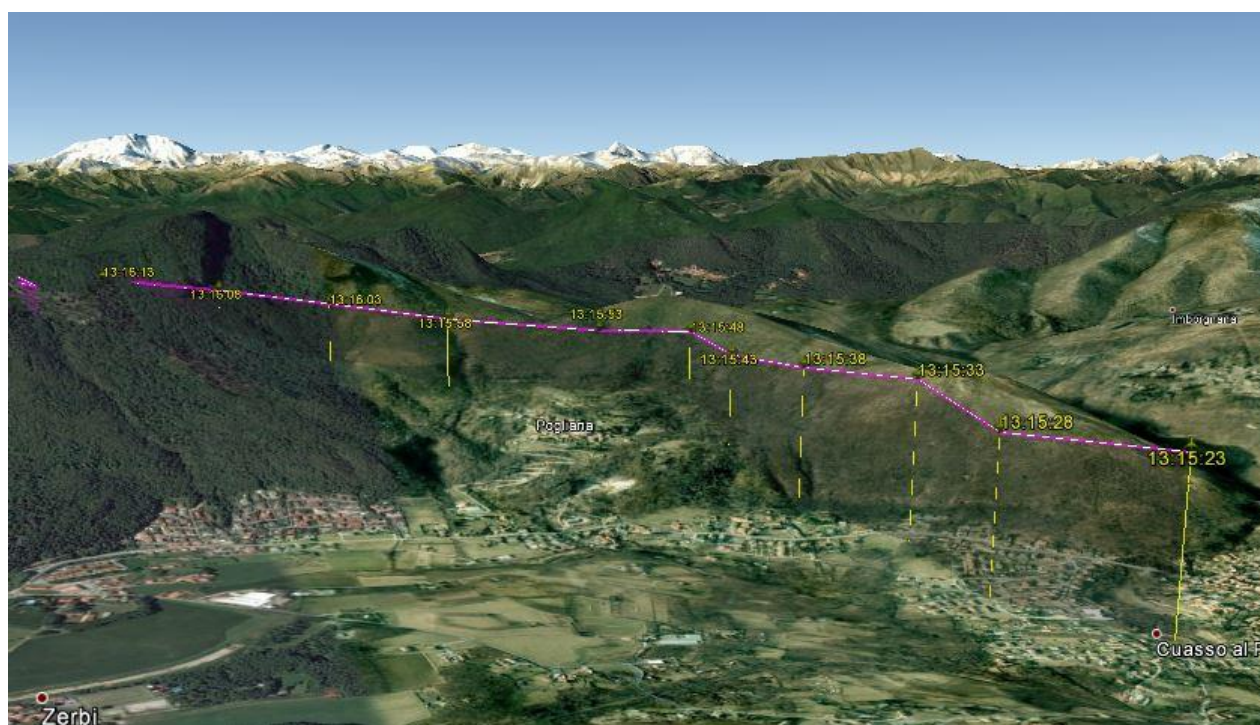
Il percorso al suolo (foto 24) evidenzia dopo l'abitato di Cuasso al Piano una accostata a destra di circa 25°, che ha portato l'elicottero in direzione dei rilievi del lato occidentale della valle che, dal lago di Lugano, si sviluppa con andamento Sud-Sud/Ovest verso l'abitato di Arcisate e poi verso Varese. Dopo avere aggirato a monte l'abitato di Pogliana, la rotta ha puntato decisamente in direzione della cresta congiungente il monte Rho al monte Minisfreddo, punto più alto del complesso montuoso, con una prua di 230°/220°.

Nelle due ultime battute le altitudini dell'elicottero corrispondono con l'elevazione del terreno. La rotta che interseca i due punti della traccia radar è coerente con la distribuzione dei rottami e con i segni sugli alberi rinvenuti in fase di sopralluogo.

Foto 24: plottaggio, su supporto Google Earth, del tracciato radar relativo al sorvolo del rilievo montuoso fino al punto di impatto.
