RELAZIONE D'INCHIESTA

INCIDENTE
occorso all'aeromobile
Fokker F27 MK50 marche di identificazione SE-LEZ,
in località aeroporto di Catania,
30 aprile 2016

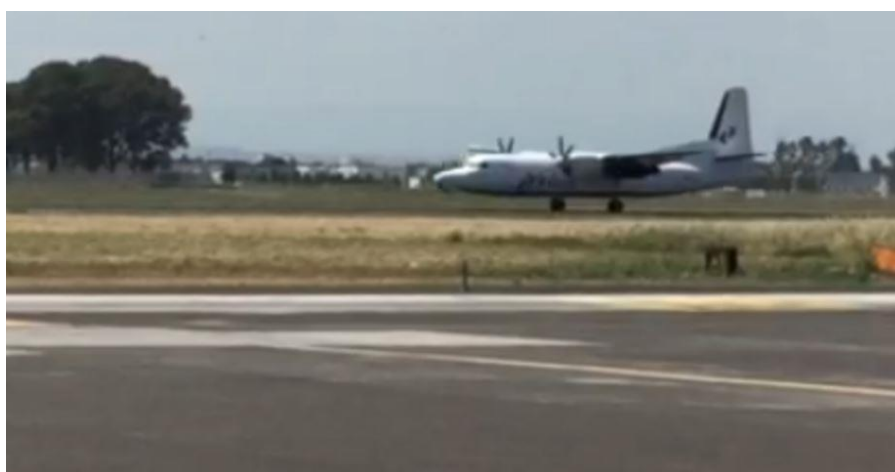
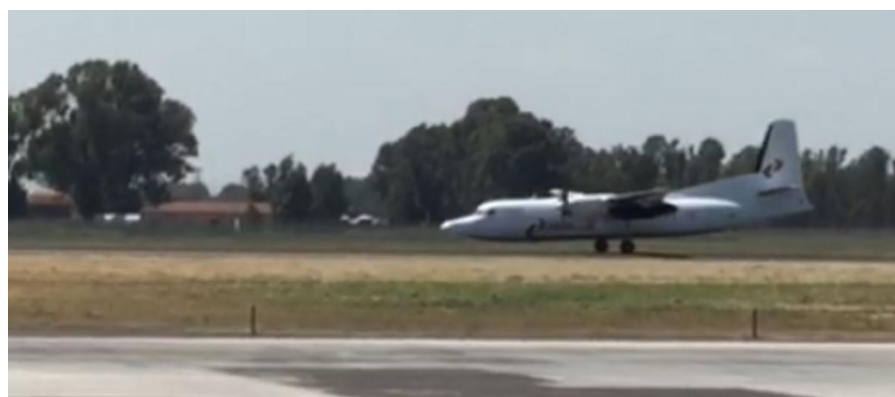
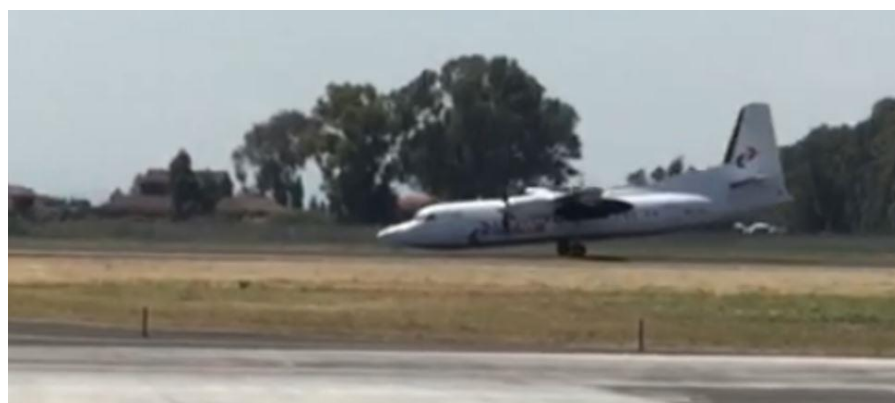
avveniva alle ore 09.34' con il carrello principale regolarmente estratto e bloccato, il carrello anteriore in posizione “up” e le porte di apertura dello stesso in posizione aperta.

Foto 1, 2 e 3: sequenza atterraggio SE-LEZ.

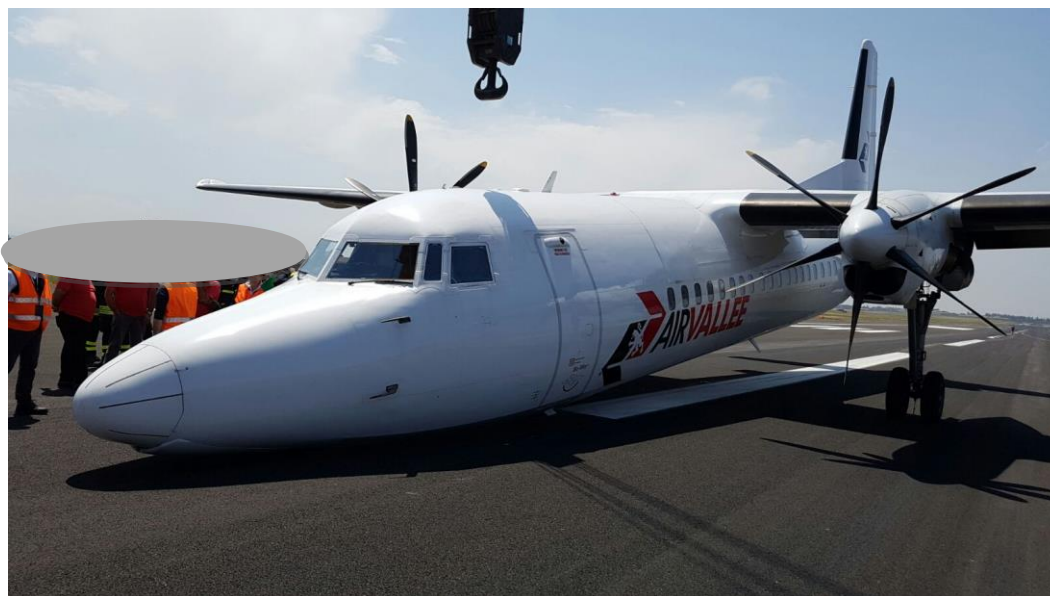
Foto 4: il SE-LEZ nella posizione di arresto in pista.

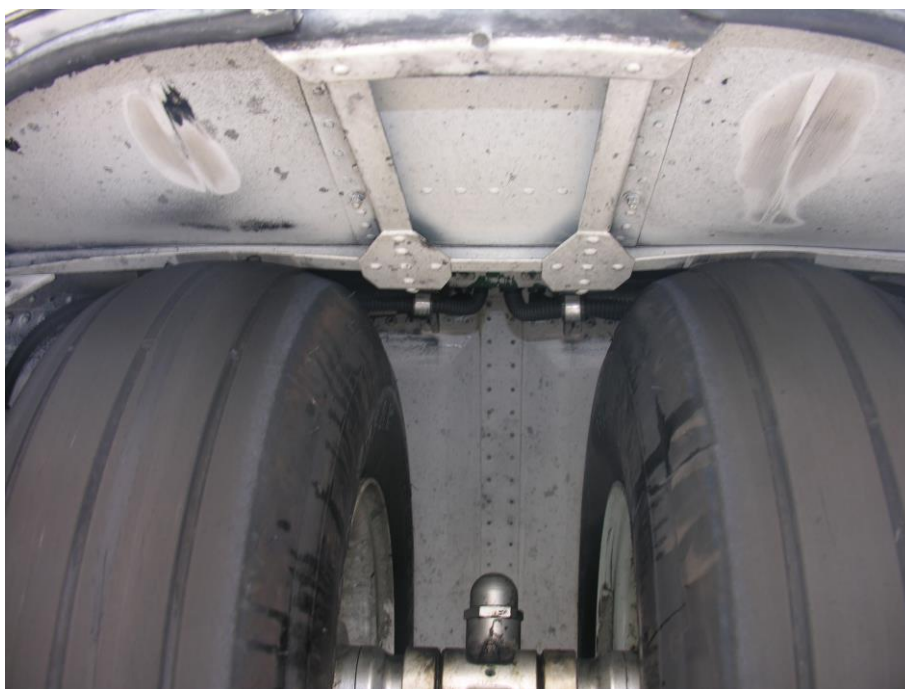
All'interno del vano carrello anteriore era presente una interferenza fra i due pneumatici del carrello e il pannello anteriore verticale del vano carrello, parzialmente deformato dall'interferenza realizzata con le ruote, come da foto che segue.

Foto 5: vista del vano carrello anteriore.

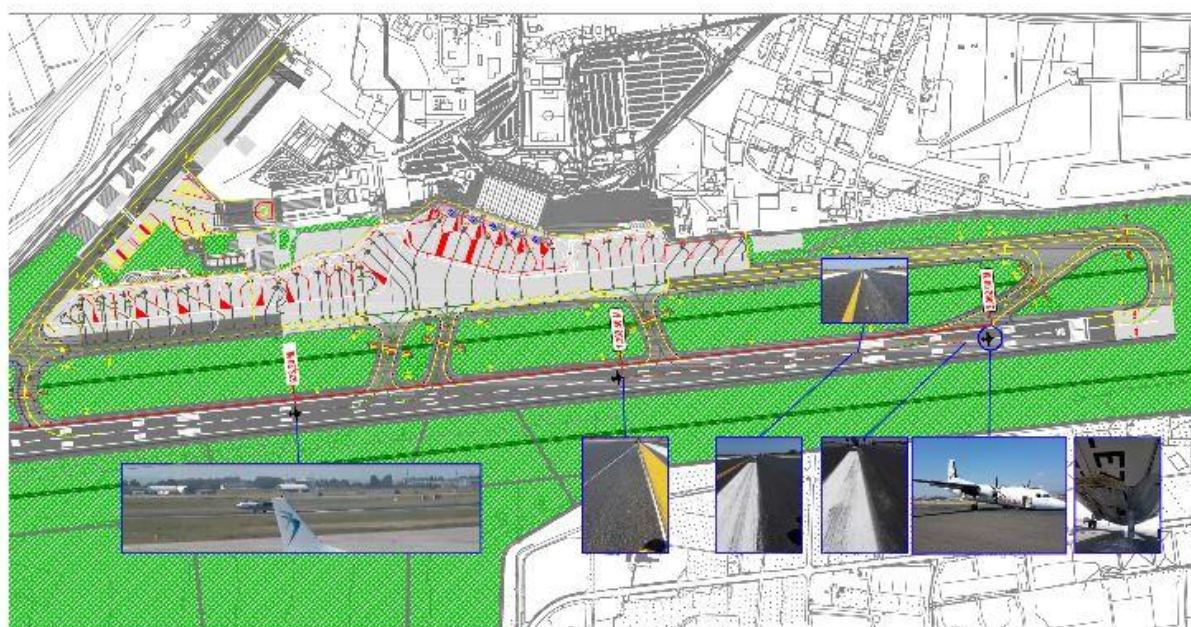
Figura 2: tracce rilevate sulla pista.

L'aeromobile toccava il suolo con il solo carrello principale, a circa 633 m dall'inizio pista e si arrestava completamente dopo aver percorso circa 1430 m: la fusoliera dell'aeromobile, nella parte anteriore, strisciava sulla pista negli ultimi 250 m circa.

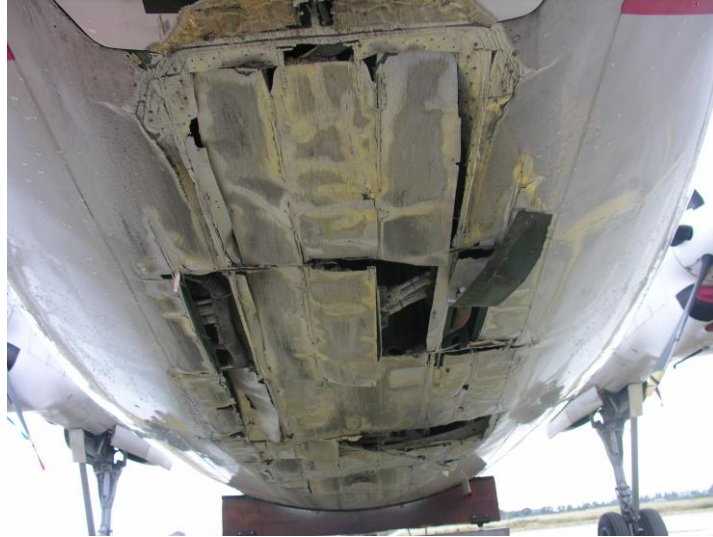
L'aeromobile evidenziava danni da strisciamento con l'asfalto della pista nella parte inferiore della fusoliera, posteriormente al vano carrello anteriore.

Foto 6: danni nella parte inferiore della fusoliera.

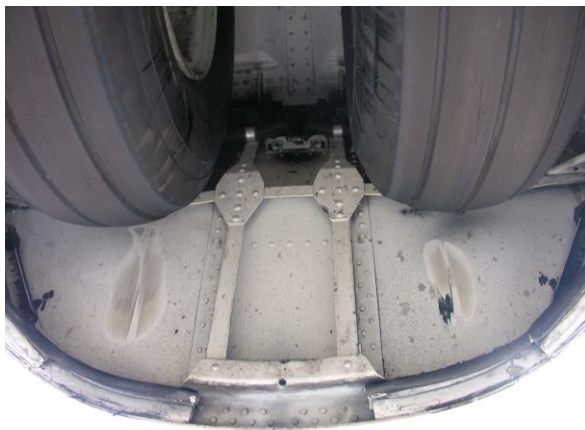
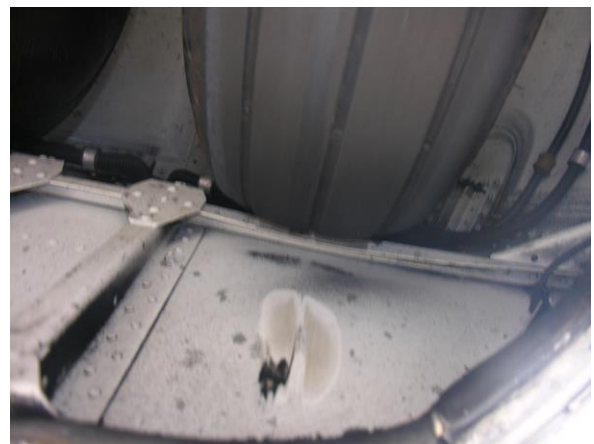
All'interno del vano carrello anteriore era presente una interferenza fra i due pneumatici del carrello e il pannello anteriore verticale del vano carrello, parzialmente deformato dall'interferenza realizzata con le ruote, come da foto che seguono.

Foto 7 e 8: vano carrello anteriore.

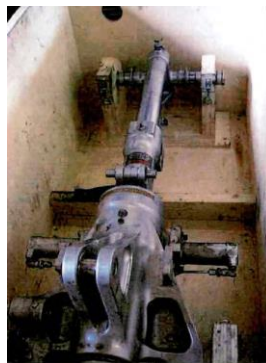
- Allo scopo di quantificare l'iperestensione dell'ammortizzatore veniva misurata la sua lunghezza fra il *gland nut* e la cromatura dello *sliding member*, che risultava essere di 422,3 mm; la stessa misurazione veniva nuovamente presa successivamente al corretto rimontaggio dello stop superiore dello *sliding member* e i cilindri (*dowel*) di fissaggio in sede, risultando essere di 349,25 mm, portando quindi a calcolare l'iperestensione dell'ammortizzatore pari a 73,05 mm.

- La condizione generale del NLG appariva normale, ad eccezione della posizione dei *torque links* e dello *sliding member* (si veda foto che segue).

Foto 9: NLG nel cassone usato per il trasporto.

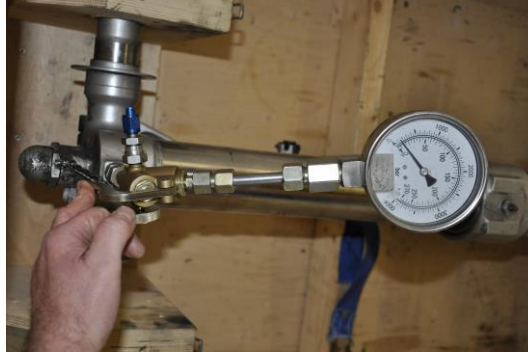
- Con il componente ancora all'interno del cassone di imballaggio, veniva misurata la pressione dell'azoto, utilizzando un manometro analogico: la pressione misurata risultava pari a 140 psi, inferiore al valore previsto di 185-195 psi (si veda foto che segue).

Foto 10: misurazione della pressione dell'azoto.

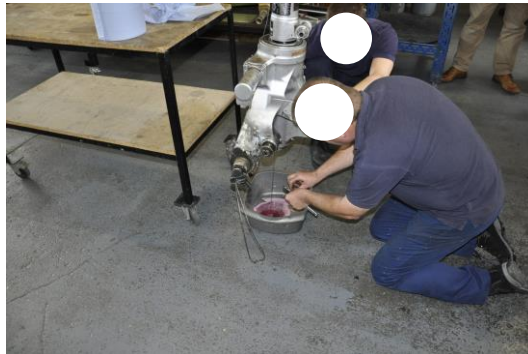
- Veniva drenato dall'ammortizzatore il fluido idraulico in un contenitore pulito; la quantità di olio presente nel componente risultava essere pari a 2700 ml, superiore di 407 ml rispetto al volume previsto di 2293 ml (si veda foto che segue).

Foto 11: raccolta del fluido idraulico.

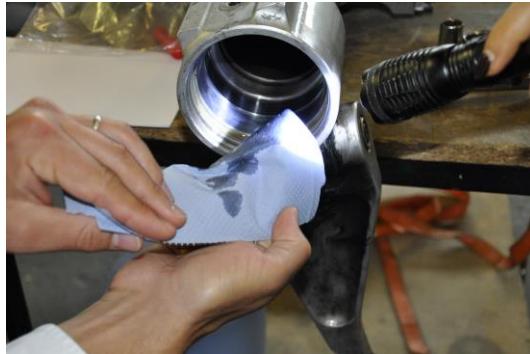
- Dopo la rimozione dello *sliding member* dal *turning tube* venivano raccolti alcuni frammenti metallici, successivamente analizzati (si veda foto che segue).

Foto 12: raccolta di frammenti metallici.

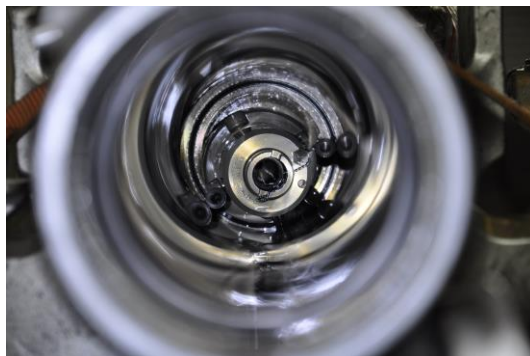
Foto 13: osservazione visiva della sede della valvola, del pistone e dei cilindri di fissaggio.

- Una volta recuperati tali componenti, non venivano rilevate rotture a carico degli stessi.
- Sulla sede della valvola venivano rilevati alcuni segni nelle sedi degli orifizi, indicativi di una posizione della sede della valvola non corretta in fase di installazione.
- Venivano rilevate alcune incisioni sulla superficie dello *sliding member*, della sede della valvola e del manicotto del cuscinetto, indicative del fatto che la sede della valvola era stata installata con un orientamento improprio.
- Le scritte sulle superfici della *valve housing*, dello *sliding member* e del *bearing sleeve* indicavano come questi componenti appartenessero ad una configurazione post SB F50-32-60 (vedi oltre paragrafo 1.18.).
- Veniva notato come l'incisione realizzata sul *bearing sleeve* fosse orientata in senso contrario alle incisioni realizzate sullo *sliding member* e la sede della valvola.

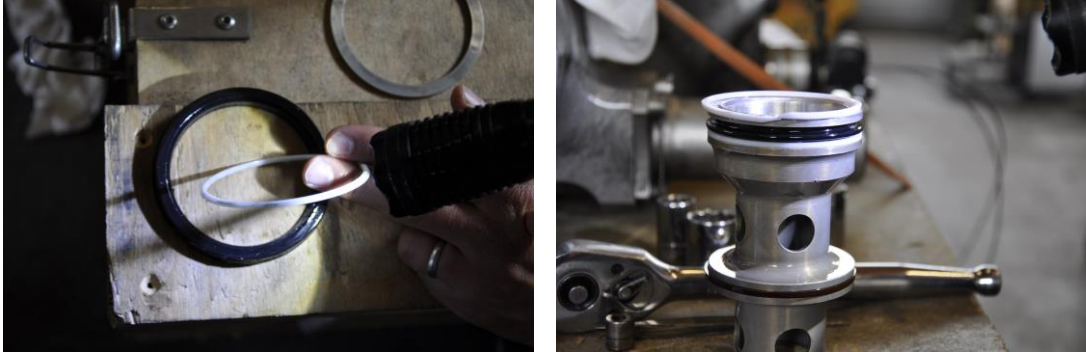
- Venivano rimossi gli assiemi guarnizioni presenti (*backing ring* del *gland u-ring* e *heel sub-assy*), la cui installazione era stata effettuata con un orientamento delle stesse improprio, così come le *backing ring* del pistone, installate sotto sopra (si vedano foto che seguono).

Foto 14 e 15: impropria installazione delle guarnizioni.

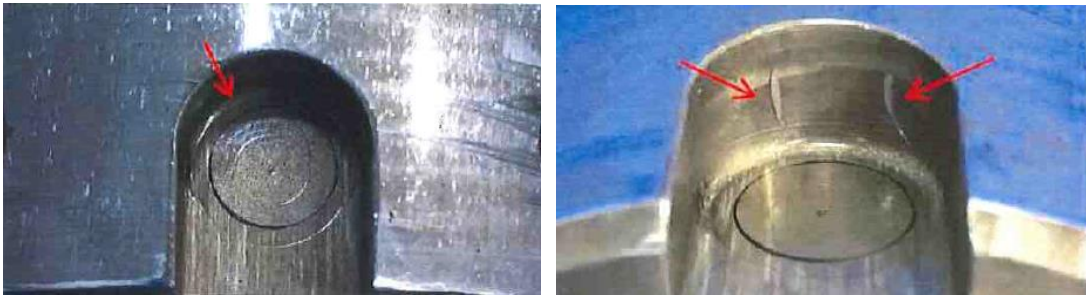
L'investigazione condotta presso i laboratori della ditta evidenziava danni a carico della *valve housing* (si vedano foto che seguono), indicativi del fatto che i *dowel* erano stati installati negli *orifice slot (U shaped)* invece che nei fori circolari.

Foto 16 e 17: danni a carico della *valve housing*.

Le evidenze emerse nell'investigazione presso la Smith Aerospace sono indicative del fatto che la iperestensione del carrello anteriore sia stata causata da una impropria installazione della *valve housing* dello *sliding member* durante le attività di sostituzione delle guarnizioni interne allo *shock absorber (gland seal e separator piston seal)*.

L'orientamento risultante dalla impropria installazione della *valve housing* e l'inserimento dei *dowel* nei fori *U shaped* invece che in quelli previsti come loro sede hanno consentito ai *dowel* di cadere attraverso lo *sliding member*, causando così una perdita dello stop superiore dello *shock absorber*.

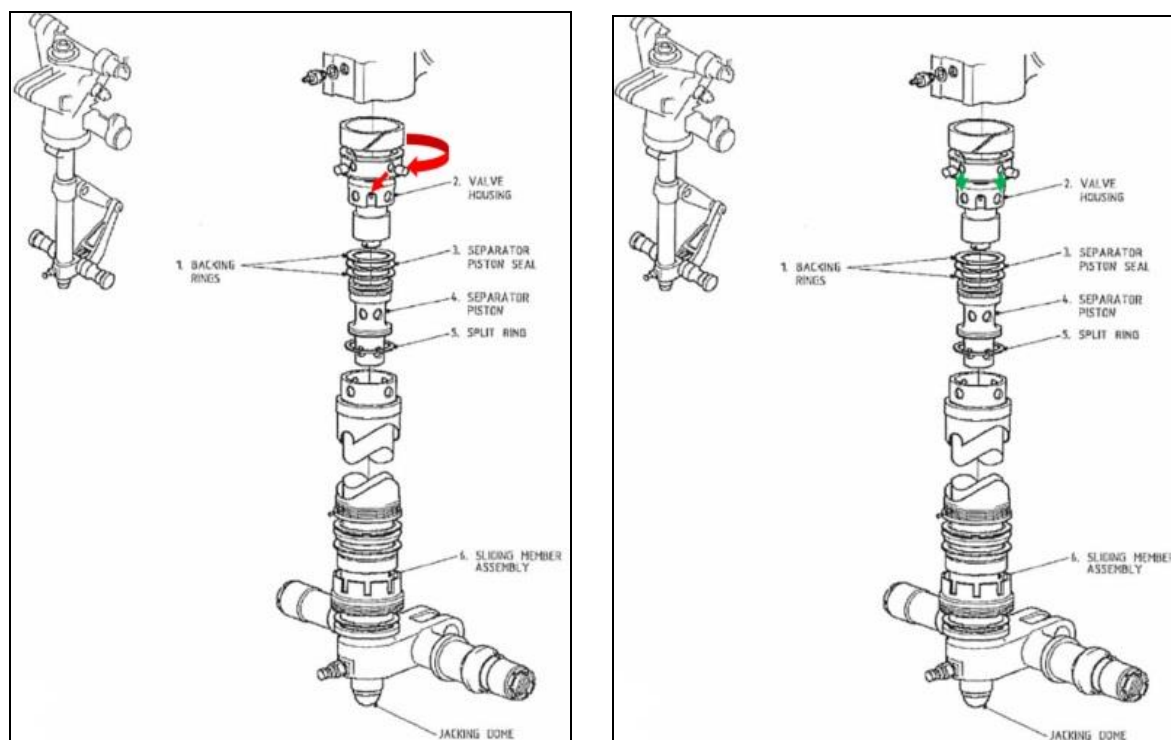
Le evidenze emerse durante l'inchiesta attestano un orientamento improprio della *valve housing* e l'installazione dei *dowel* nei fori *U shaped* invece che nei fori tondi (loro corretta sede).

Nella prima delle figure che seguono è indicato l'improprio orientamento della *valve housing* (freccia rossa curva) e conseguente impropria installazione dei *dowel* nei fori *U shaped* (freccia rossa). Nella seconda figura è invece riportata la corretta installazione dei *dowel*.

Figure 6 e 7: montaggio improprio (a sinistra) e corretto (a destra) della *valve housing* e dei *dowel*.

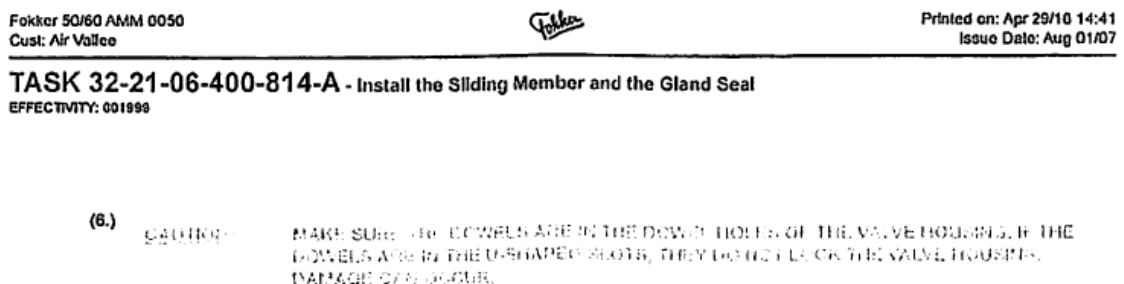
Nel caso in cui, come emergerebbe dalle testimonianze, le procedure disponibili ai manutentori fossero state stampate in bianco e nero, la visibilità della "CAUTION" in color ambra sarebbe stata decisamente meno visibile, come si può vedere dalla figura che segue,

Figura 11: "CAUTION" in color ambra, stampata in bianco e nero, presente nel TASK 32-21-06-400-814-A.

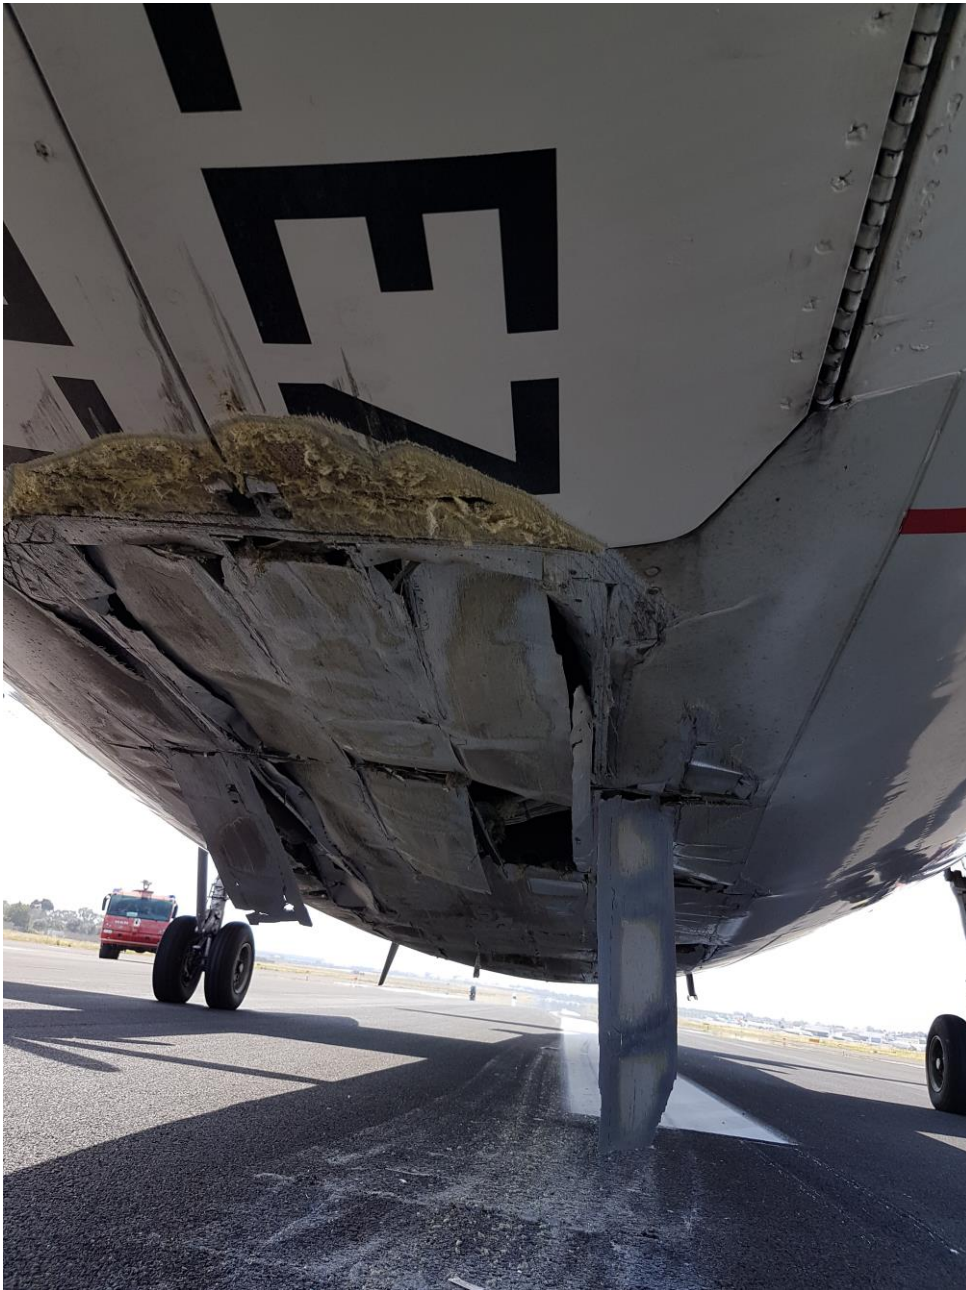
Foto 3: danni da strisciamento nella parte antero-inferiore della fusoliera.

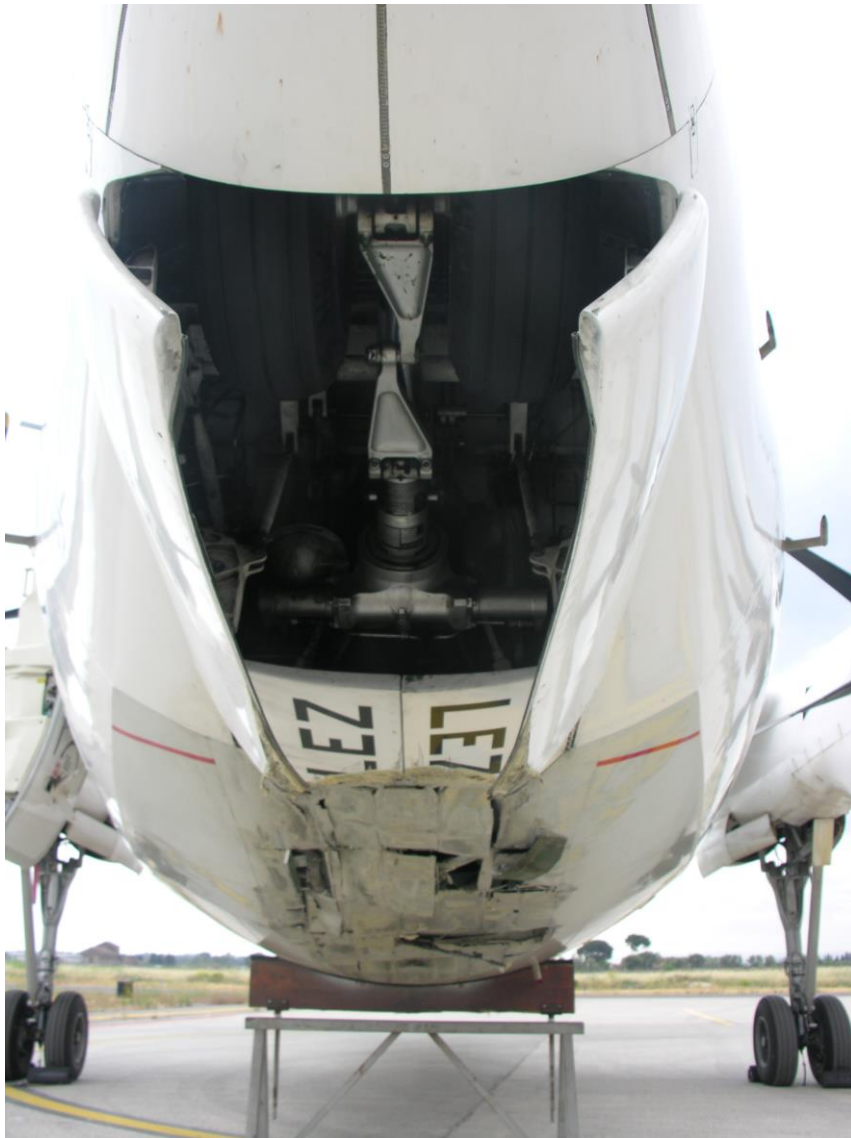
Foto 4: posizione di rinvenimento (iperestesa) del NLG.
