**RELAZIONE PRELIMINARE  
D'INCHIESTA**  
*(Preliminary Report)*

**INCIDENTE**  
**occorso all'apparecchio VDS multiassi anfibio**  
**Seamax M-22 marche di identificazione I-7608,**  
**in località Buccella (Vigevano, PV),**  
**14 febbraio 2021**

## Seamax M-22 marche di identificazione I-7608

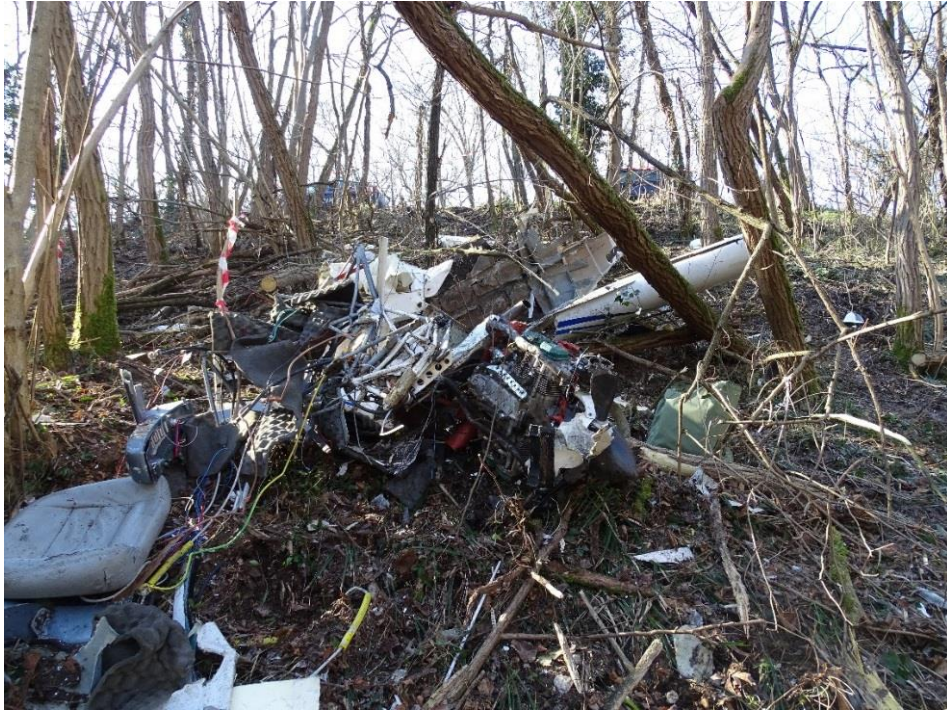
Il relitto principale dell'apparecchio veniva rinvenuto in una scarpata con presenza di vegetazione a medio fusto in posizione 45°20'46.4"N 008°51'29.8"E (foto 8). Il punto ove giaceva il relitto principale dista circa 8 km in linea d'aria dalla aviosuperficie di decollo (foto 9).

Foto 8: vista del relitto principale.

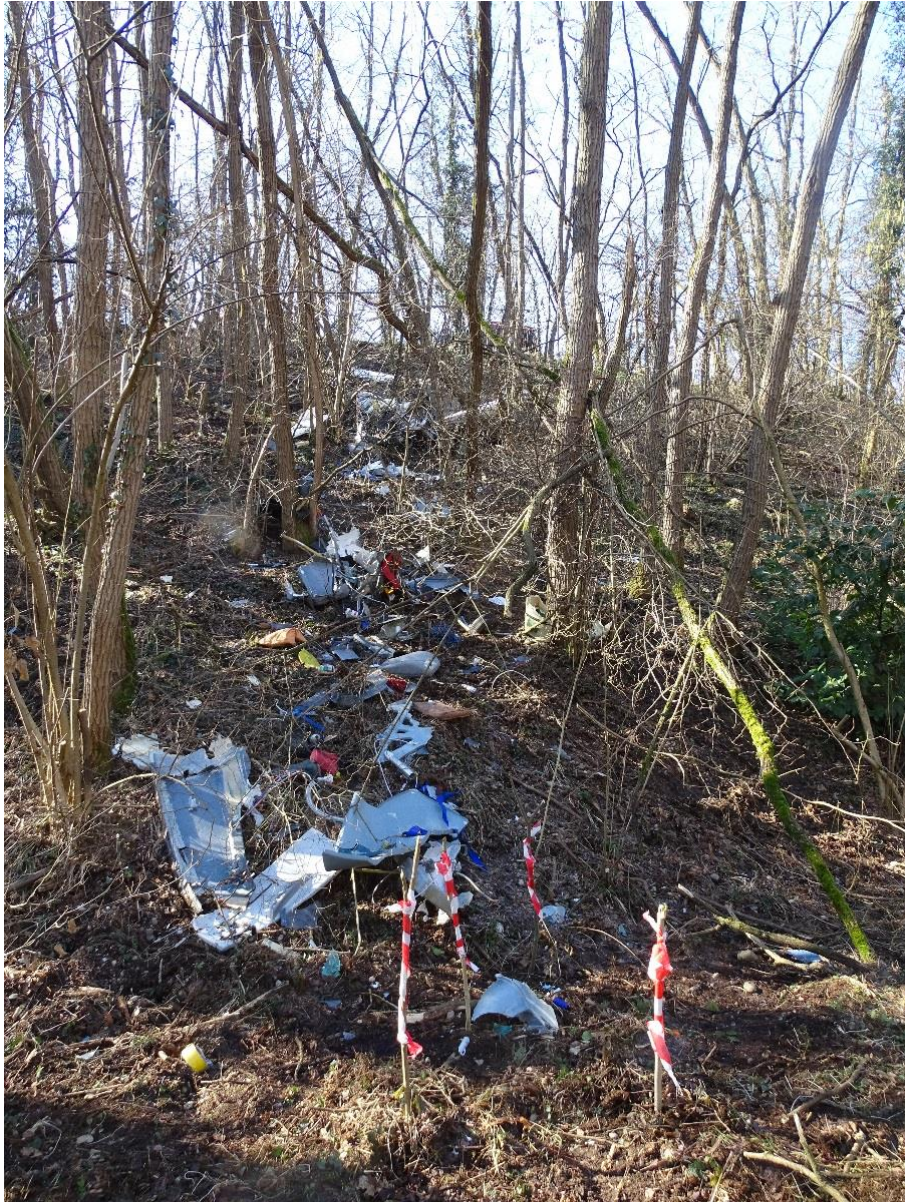
Il relitto si presentava altamente frammentato. I rottami erano distribuiti per una lunghezza di circa 30 m lungo il dirupo (foto 10). Sugli alberi immediatamente prossimi alla verticale del punto di inizio della linea di distribuzione dei rottami erano presenti rotture dei tronchi ad una altezza di circa 6/8 m e sul primo della serie era presente l'asta di controventatura di una semiala (una volta recuperata, si appurava trattarsi del montante della semiala sinistra) (foto 11, 12 e 13).

Foto 10: distribuzione di parti del relitto.

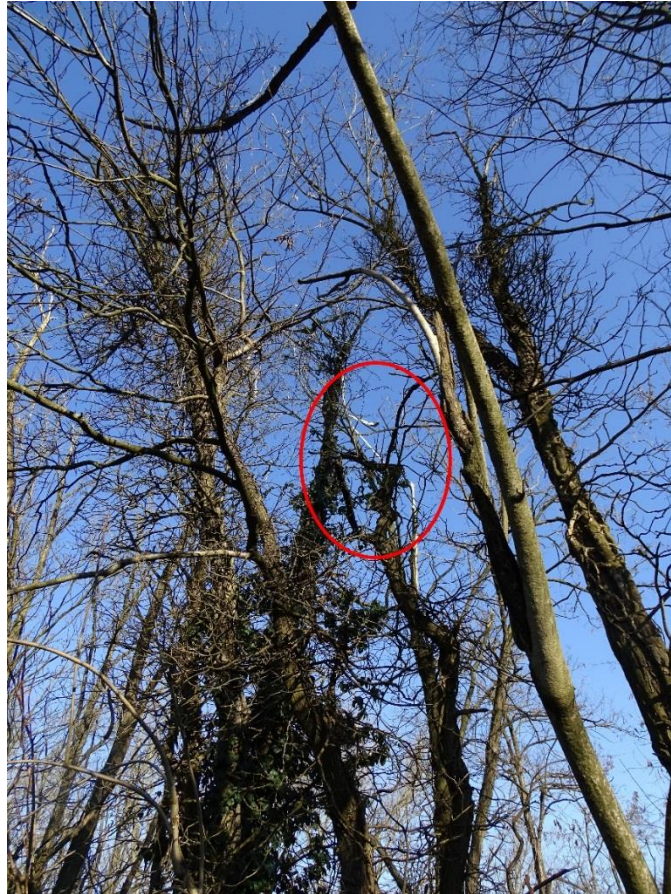
Foto 11: cime degli alberi con rami e tronchi spezzati sulla verticale del punto di impatto. Evidenziata dal cerchio rosso l'asta di controventatura della semiala sinistra.

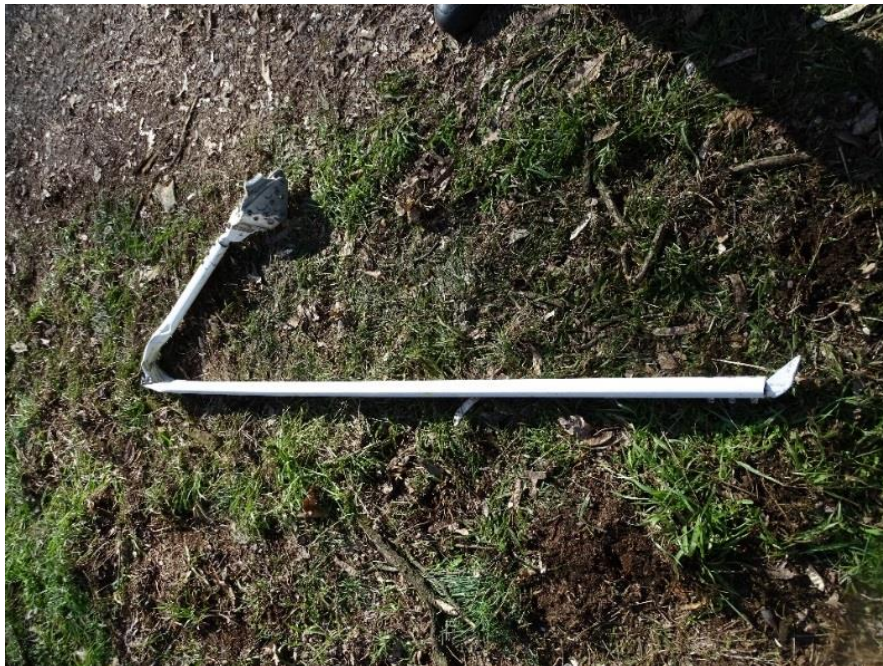
Foto 12: l'asta di controventatura della semiala sinistra recuperata dalla sommità dell'albero.

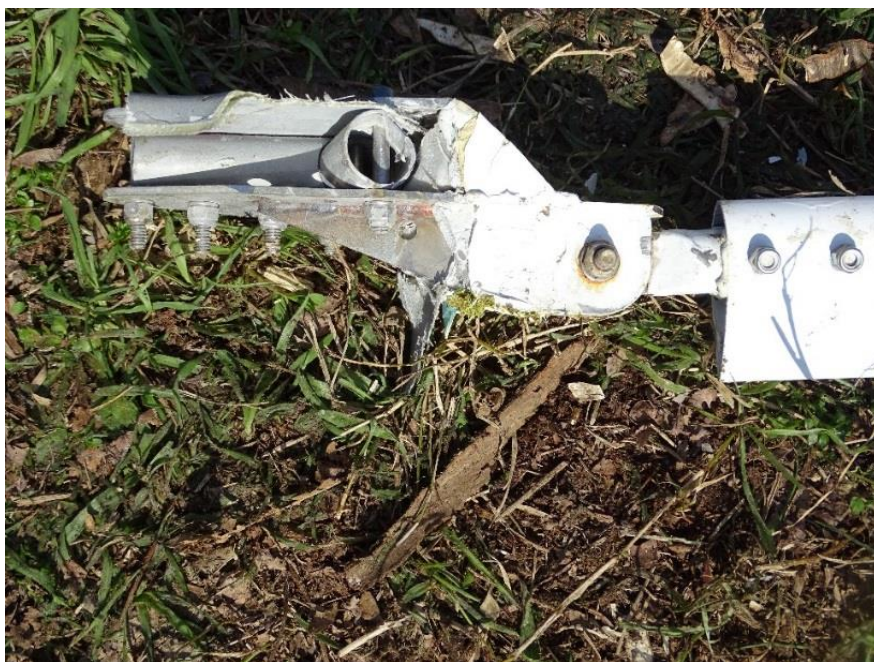
Foto 13: particolare dell'asta di controventatura della semiala sinistra: punto di attacco inferiore sradicato dalla fusoliera.

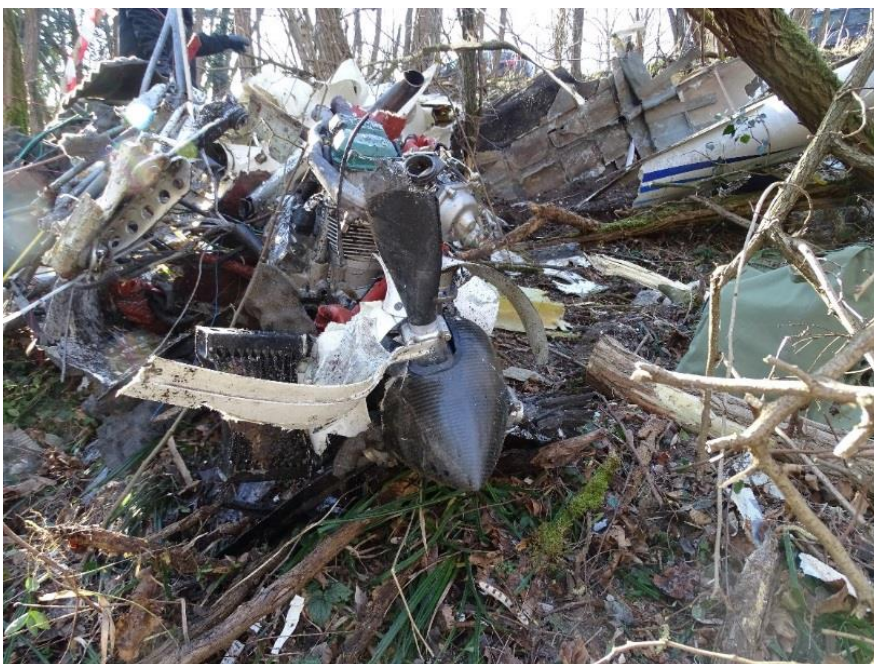
Le pale dell'elica tripala in fibra di carbonio si presentavano con punti di rottura differenti tra di loro: una era spezzata pressoché alla radice, una a circa un terzo, mentre una risultava sostanzialmente integra con nette scalfitture sul bordo di attacco (foto 14).

Foto 14: vista frontale dell'elica tripala.

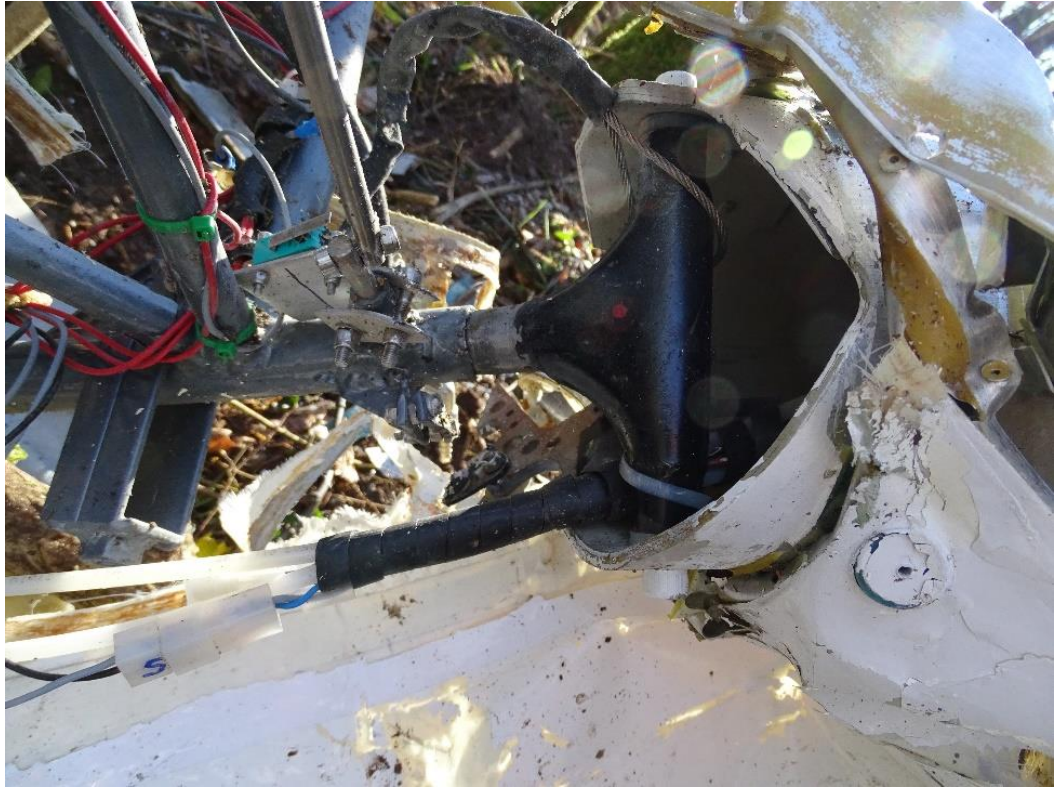
La semiala sinistra (foto 15), sebbene fortemente danneggiata, si presentava ancora collegata alla fusoliera, sebbene i *link* con il flap e l'alettone si fossero scollegati. I *wing pin lock* relativi alla semiala sinistra erano ancora inseriti nei rispettivi alloggiamenti preposti sulla struttura metallica di fusoliera, denominata *cabane*, sebbene il perno tubolare di collegamento alla parte posteriore della semiala fosse fratturato (foto 16). L'asta di controventatura, come detto, era rimasta incastrata sulle cime degli alberi quando l'aeromobile è penetrato pressoché verticalmente nella vegetazione. È stato possibile osservare come fosse ancora presente la vite priva di dado sul punto di fissaggio dell'asta di controventatura sull'intradosso della semiala in questione (foto 17).

Foto 15: dettaglio del sistema di vincolo della semiala sinistra (*"T" shape connection*).

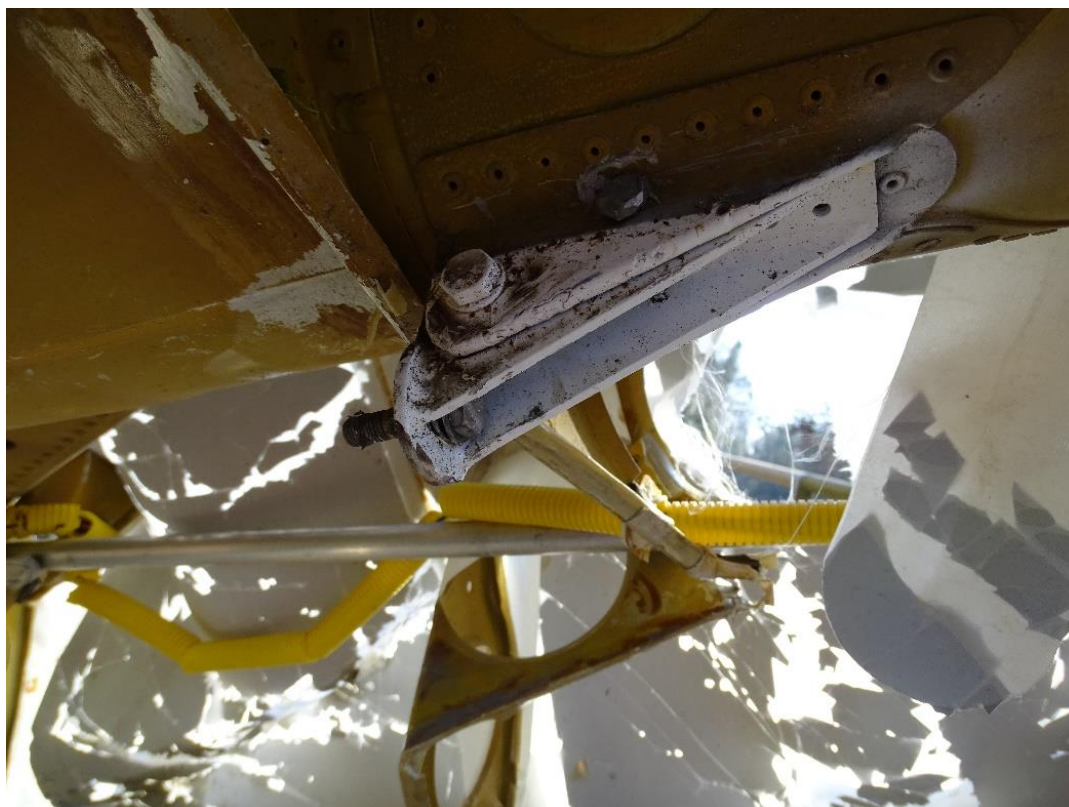
Foto 17: particolare del punto di attacco dell'asta di controventatura semiala sinistra al ventre alare. Si noti la presenza della vite ancora in sede.

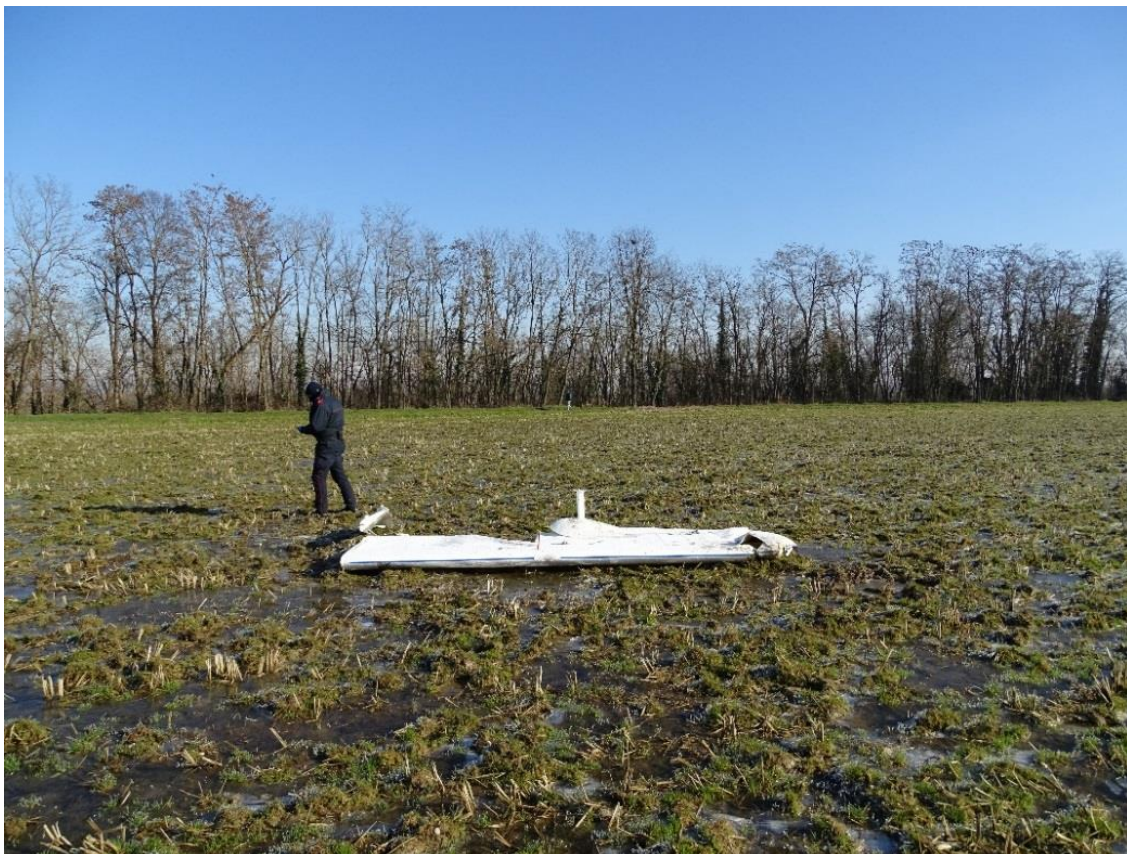
La semiala destra è stata rinvenuta in punto di coordinate 45°20'44.7"N 008°51' 22.5"E, a circa 170 m dal relitto principale, in una ampia risaia (foto 18). La semiala in questione si presentava completa, dalla radice alla estremità. Era presente *in loco* un forte odore di benzina. Il bordo di attacco non presentava ammaccature o segni di impatto (foto 19). Il "*T*" *shape connection* era fratturato a circa 10 cm dall'inizio del longherone (foto 20). L'alettone era vincolato alla semiala ai punti di attacco previsti e evidenziava ancora una perfetta funzionalità a partire dal *link*, che si era separato dal resto della linea di comando. Il flap era vincolato alla semiala solo in corrispondenza della cerniera sinistra (interna, attigua alla radice alare) e presentava una lacerazione in corrispondenza della cerniera destra (esterna, più lontana dalla radice alare).

Foto 19: vista della semiala destra nel luogo del rinvenimento.

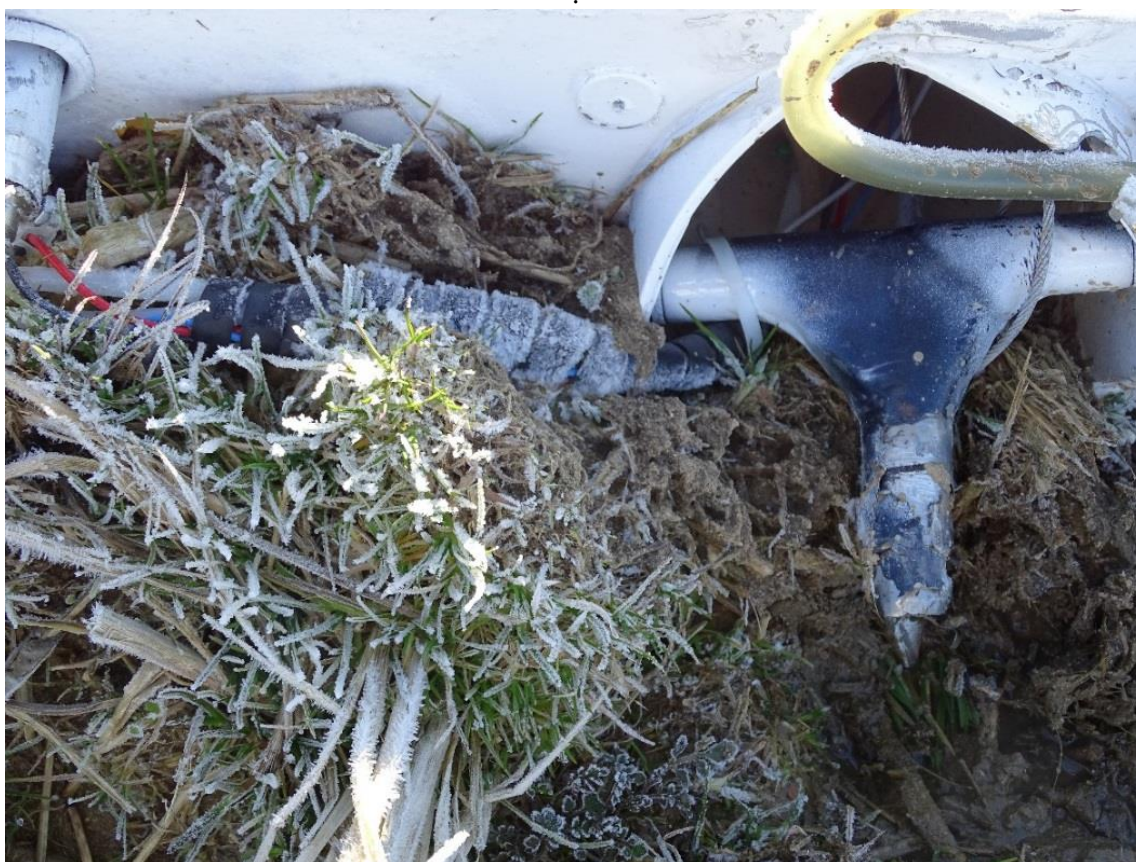
Foto 20: dettaglio del sistema di vincolo della semiala destra ("*T*" shape connection).

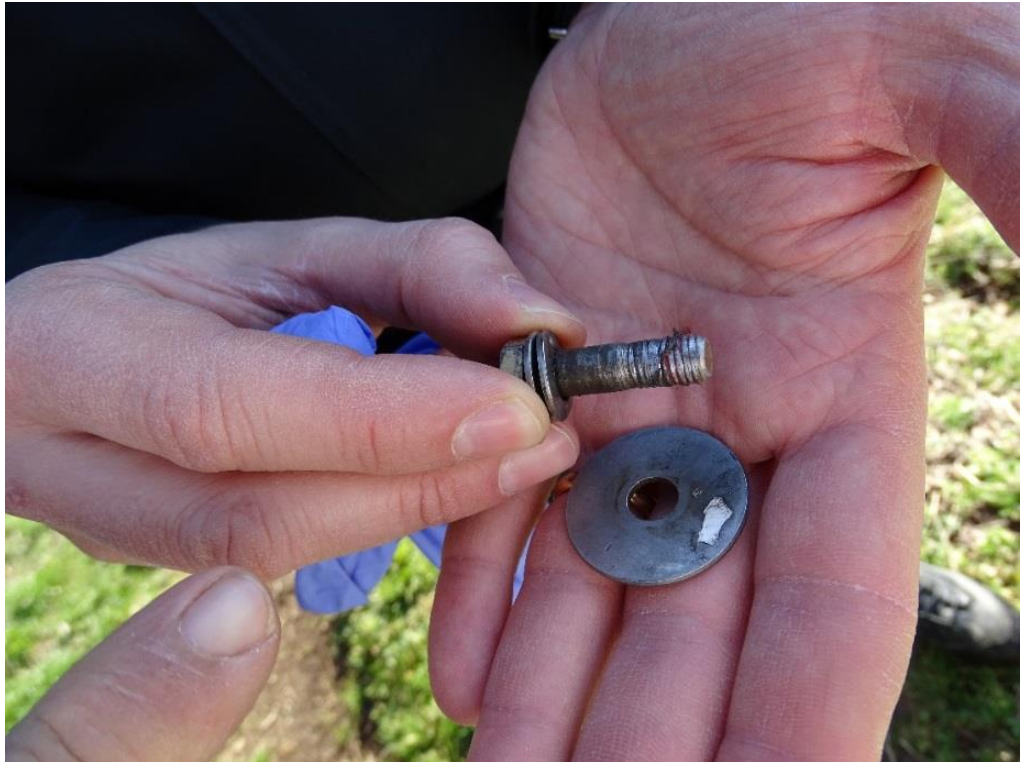
Il punto di attacco dell'asta di controventatura all'intradosso della semiala era integro. In prossimità della semiala veniva rinvenuta la vite di fissaggio dell'asta al punto di attacco con quella che si presume sia la relativa rondella. La vite era priva di dado, ma presentava deformazioni e tracce di materiale sintetico, probabilmente appartenente al dado autobloccante (foto 21).

Foto 21: dettaglio della vite di fissaggio dell'asta di controventatura all'intradosso della semiala destra.

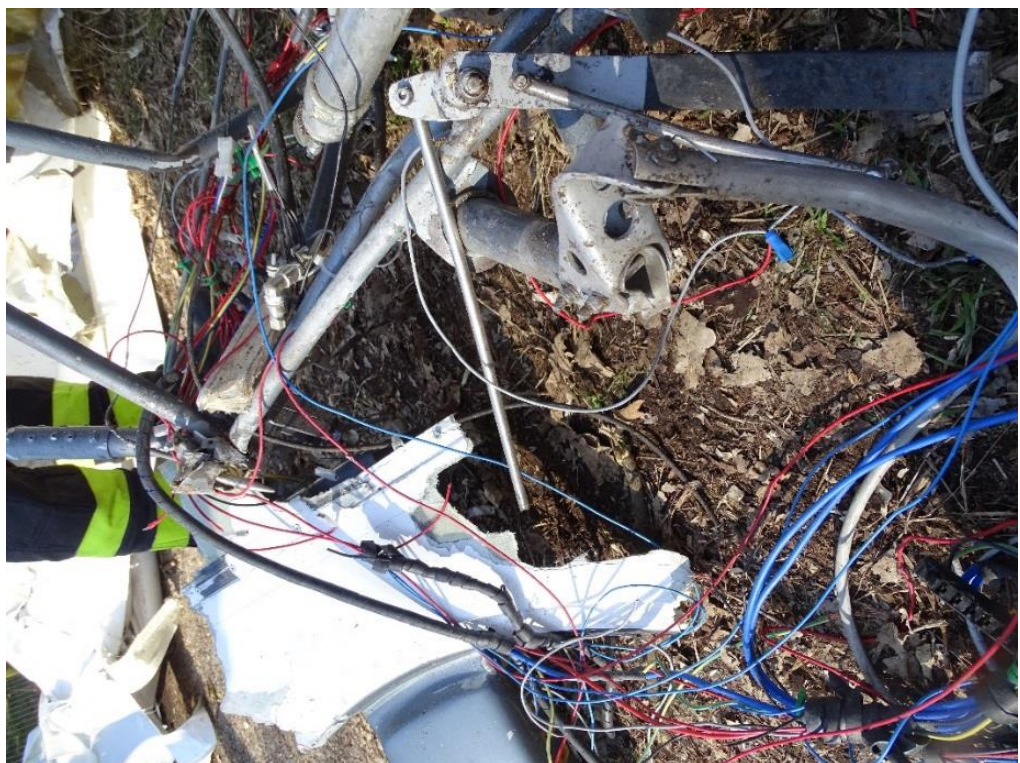
Il sistema di attuazione dei *wing lock pin* della semiala destra risultava scollegato nei suoi componenti principali (foto 22).

Foto 22: dettaglio del sistema di attuazione dei *wing lock pin* della semiala destra.

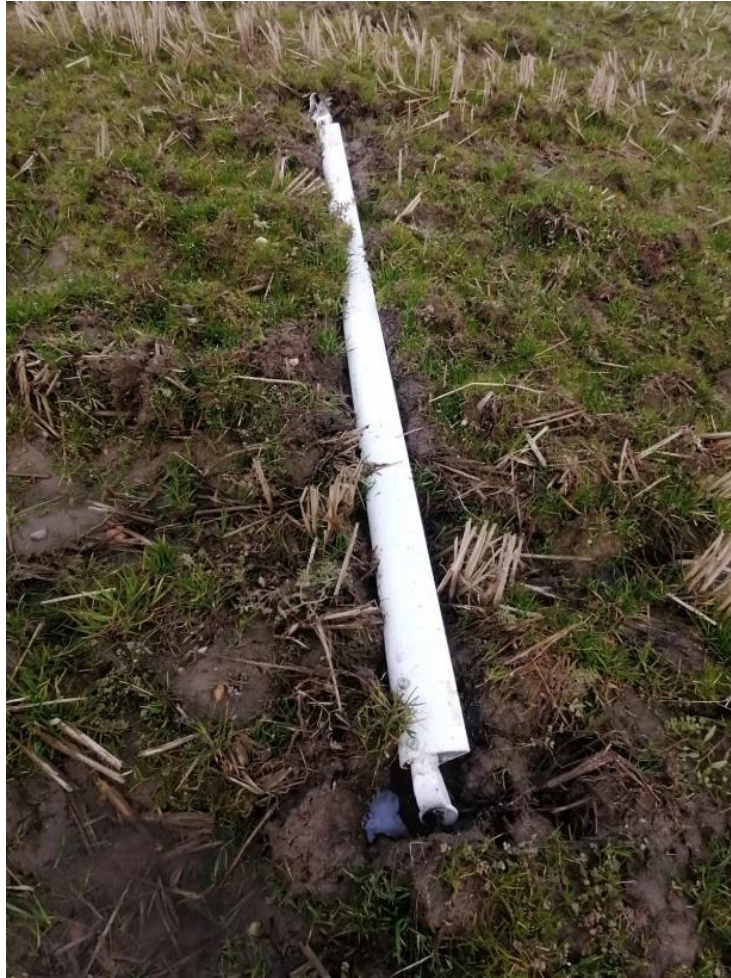
L'asta di controventatura della semiala destra è stata rinvenuta alcuni giorni dopo l'incidente, circa a 50 m dalla relativa semiala (foto 23, 24 e 25).

Foto 23: asta di controventatura della semiala destra nel luogo di rinvenimento.

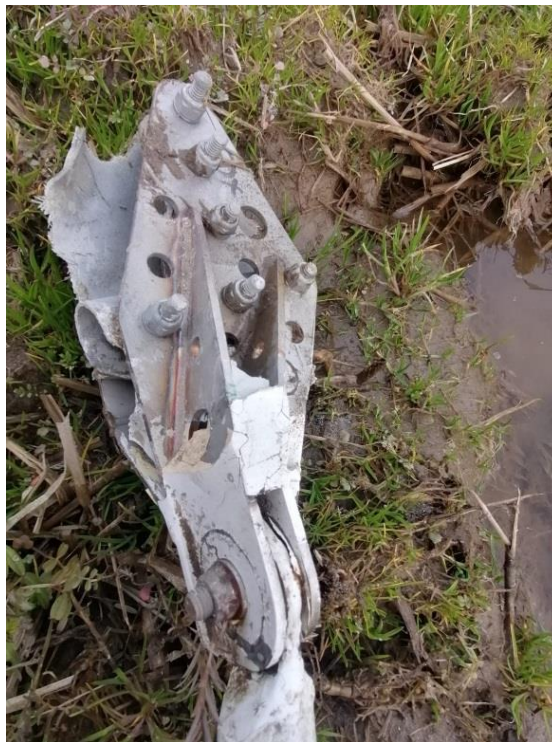
Foto 24: particolare dell'asta di controventatura della semiala destra: punto di attacco inferiore sradicato dalla fusoliera.

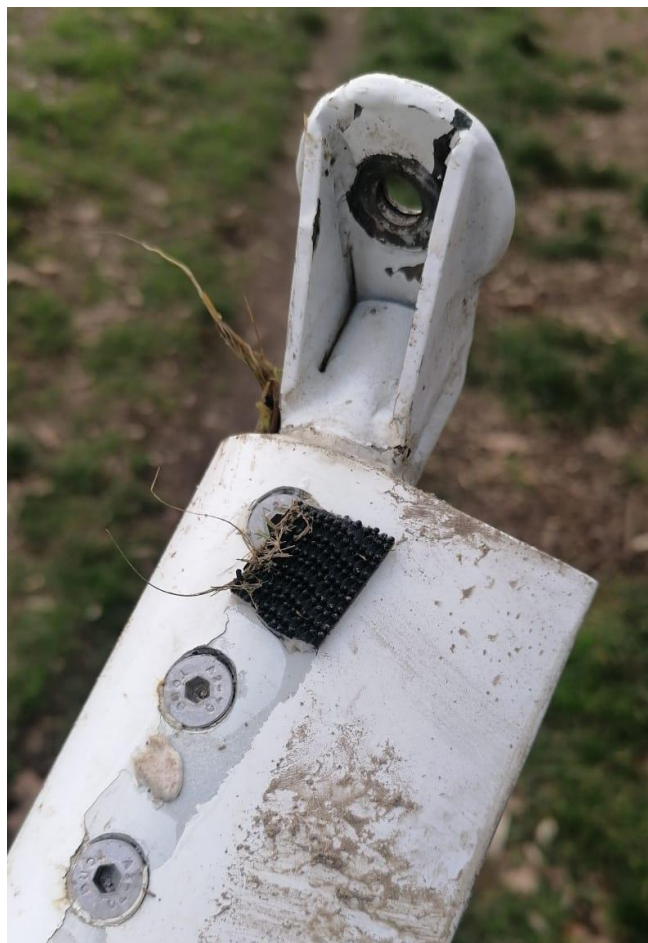
Foto 25: particolare dell'asta di controventatura della semiala destra: punto di attacco superiore separatosi dall'intradosso della semiala.

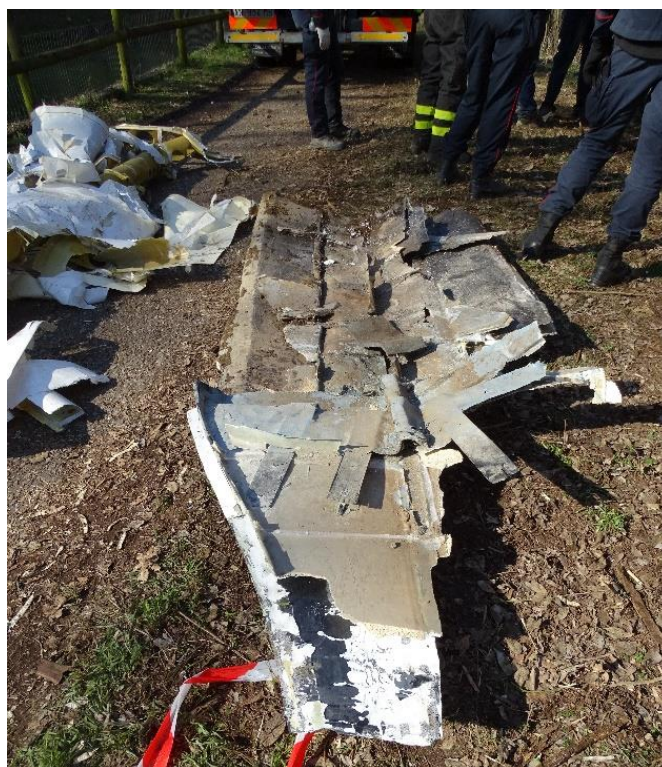
La fusoliera presentava un notevole livello di distruzione e la parte più consistente era costituita dallo scafo (foto 26).

Foto 26: vista dello scafo recuperato dalla scarpata.

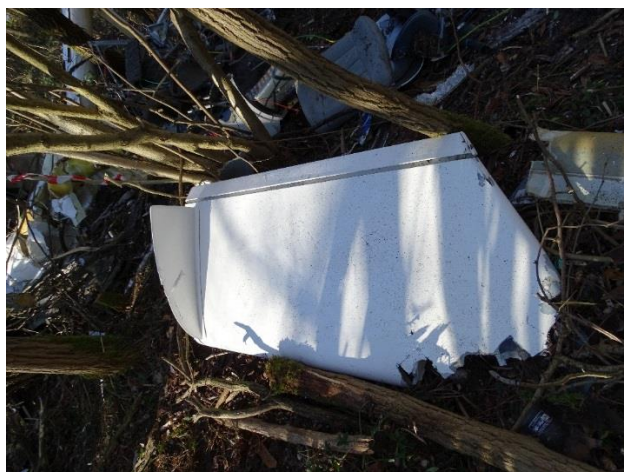
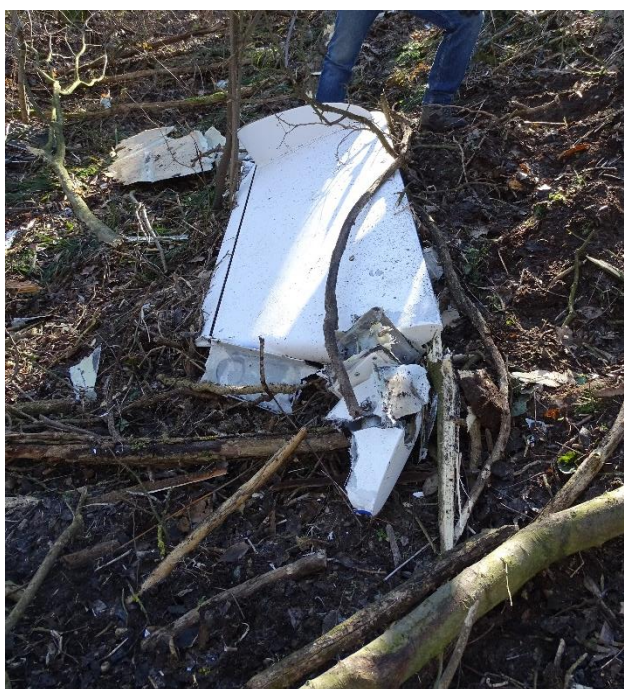
I piani orizzontali di coda si sono separati all'impatto (foto 27 e 28).

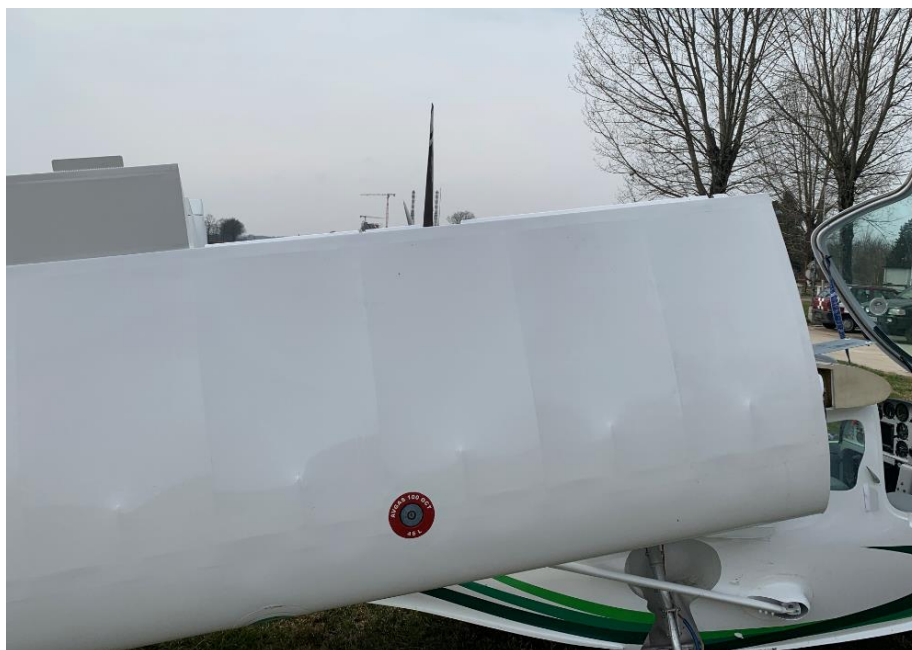
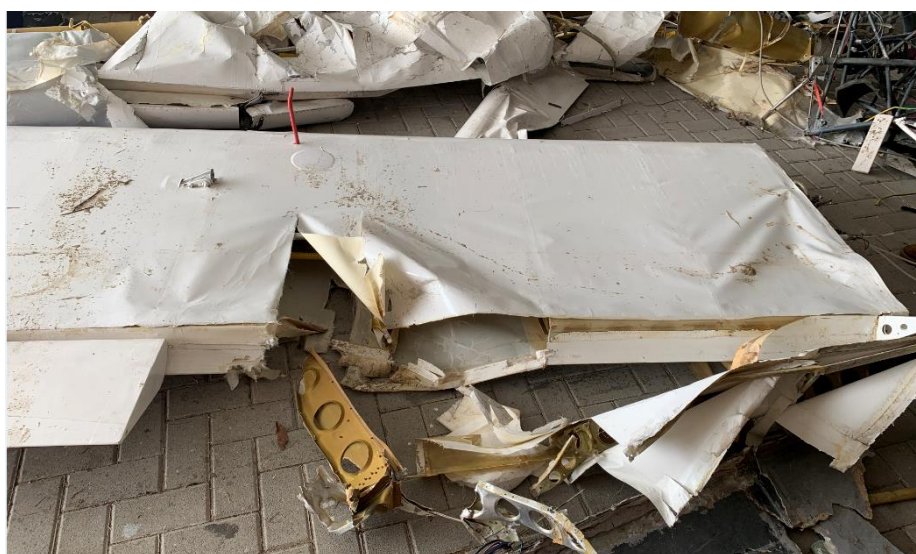
- Lo squarcio sulla semiala destra che ha interessato grosso modo la sezione centrale del bordo di uscita in corrispondenza del punto di attacco del flap è compatibile con un possibile contatto con il disco dell'elica, una volta che la stessa semiala si sia ripiegata all'indietro (foto 30 e 31).
- Sul *cabane*, ovvero sulla struttura metallica a telaio sulla quale sono vincolate le semiali, erano ancora presenti entrambi i *wing lock pin* della semiala sinistra e il *wing lock pin* anteriore della semiala destra (foto 32, 33 e 34).
- Il *wing lock pin* posteriore della semiala destra, con relativa sede di innesto, non è stato rinvenuto. All'interno del *cabane* era ancora presente una sezione fratturata del

Foto 30: vista della semiala destra ripiegata. Si nota la corrispondenza del disco dell'elica all'incirca al primo terzo della apertura e in corrispondenza del bordo di uscita. Fotografia effettuata durante il sopralluogo ANSV su un apparecchio analogo presente sull'aviosuperficie "Leonardo da Vinci" di Vigevano.

Foto 31: vista del ventre della semiala destra con il segno della possibile interferenza con il disco dell'elica in corrispondenza del bordo di uscita, a circa un terzo della apertura.

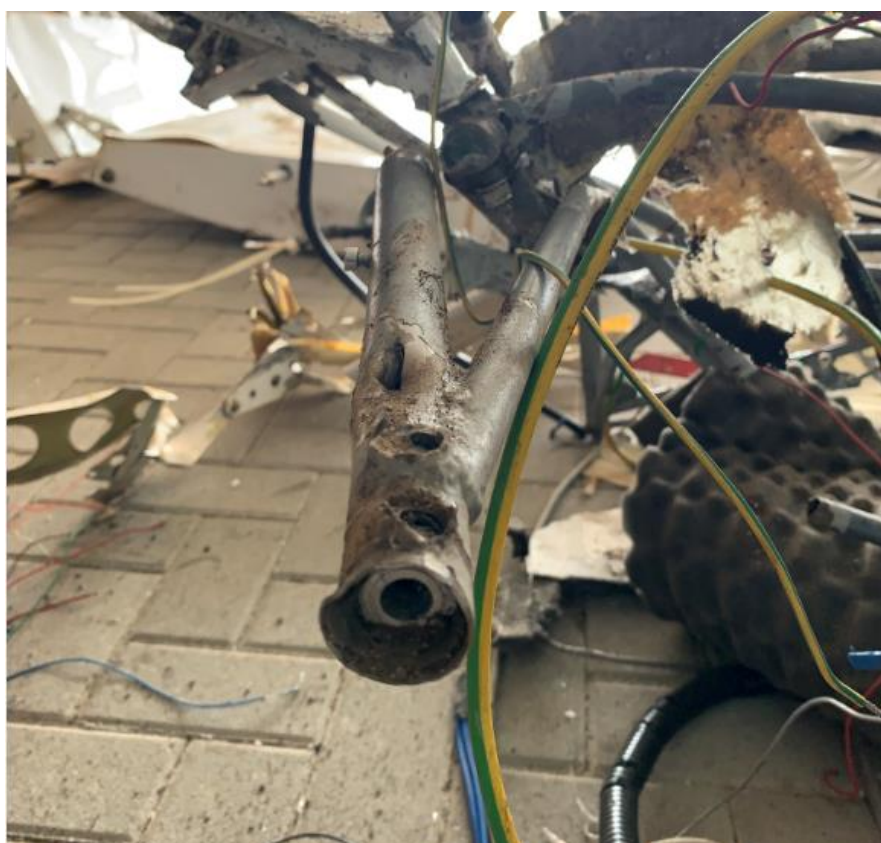
tubolare di giunzione della parte posteriore della semiala destra (*rear wing spar connection*) (foto 35).

Foto 35: punto di inserimento del *wing lock pin* posteriore (mancante) della semiala destra.

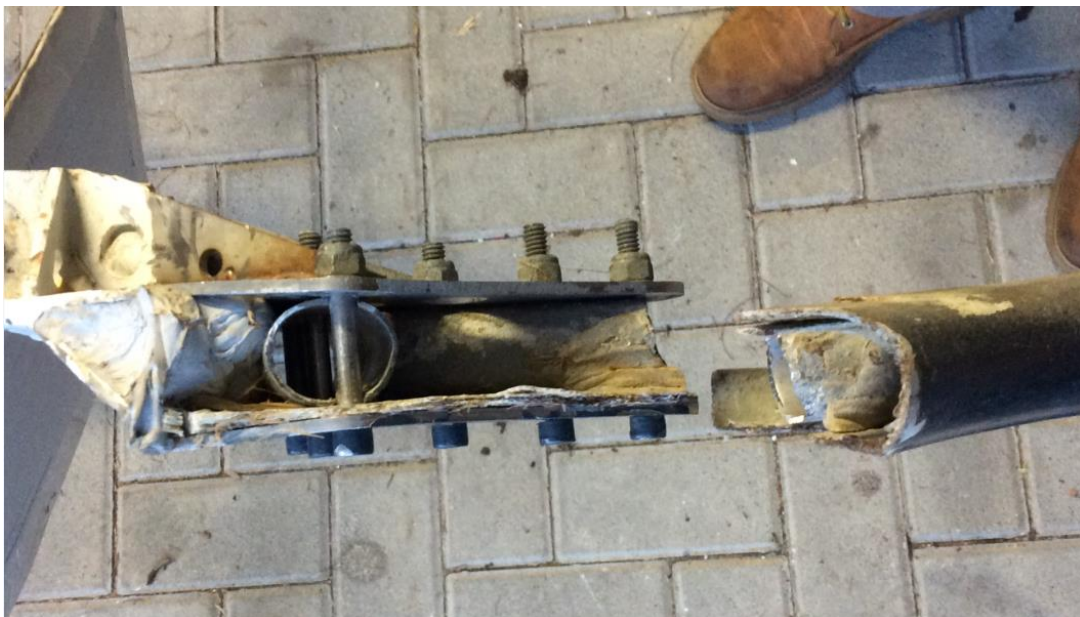
- L'asta di controventatura è vincolata in basso sulla fusoliera su un'asta di alluminio, forata e per mezzo di piastre con bulloni (foto 6 e 7). Il tubo, a seguito della pressione delle piastre, aveva assunto in entrambi i montanti forma ovale (nella foto 36 il tubo relativo al montante destro).

Foto 36: punto di rottura della struttura alla quale è vincolata l'asta di controventatura. Si noti l'ovalizzazione del tubolare.

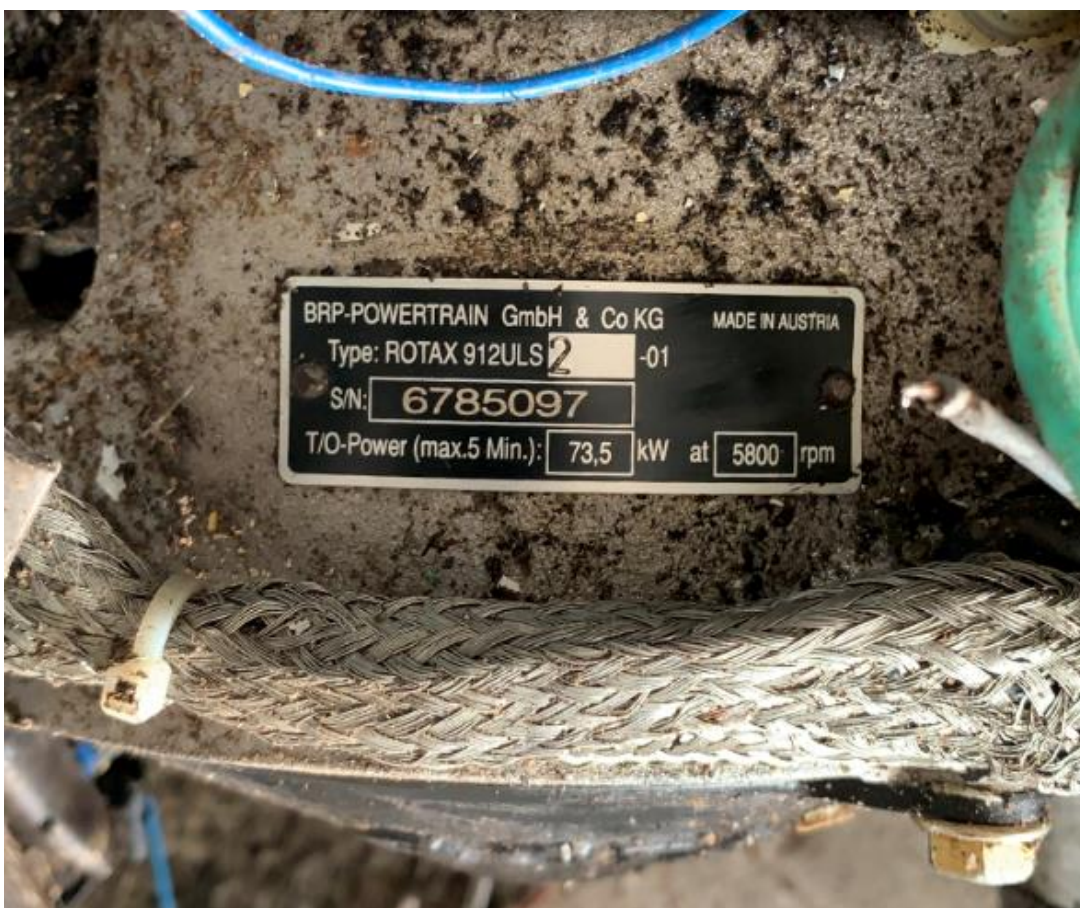
- Il motore Rotax installato sull'apparecchio incidentato aveva il S/N 6785097, che, come detto in precedenza, non corrispondeva a quello comunicato all'Aero Club d'Italia (foto 37).

Foto 37: motore Rotax 912 ULS S/N 6785097 installato a bordo dell'apparecchio coinvolto nell'incidente.

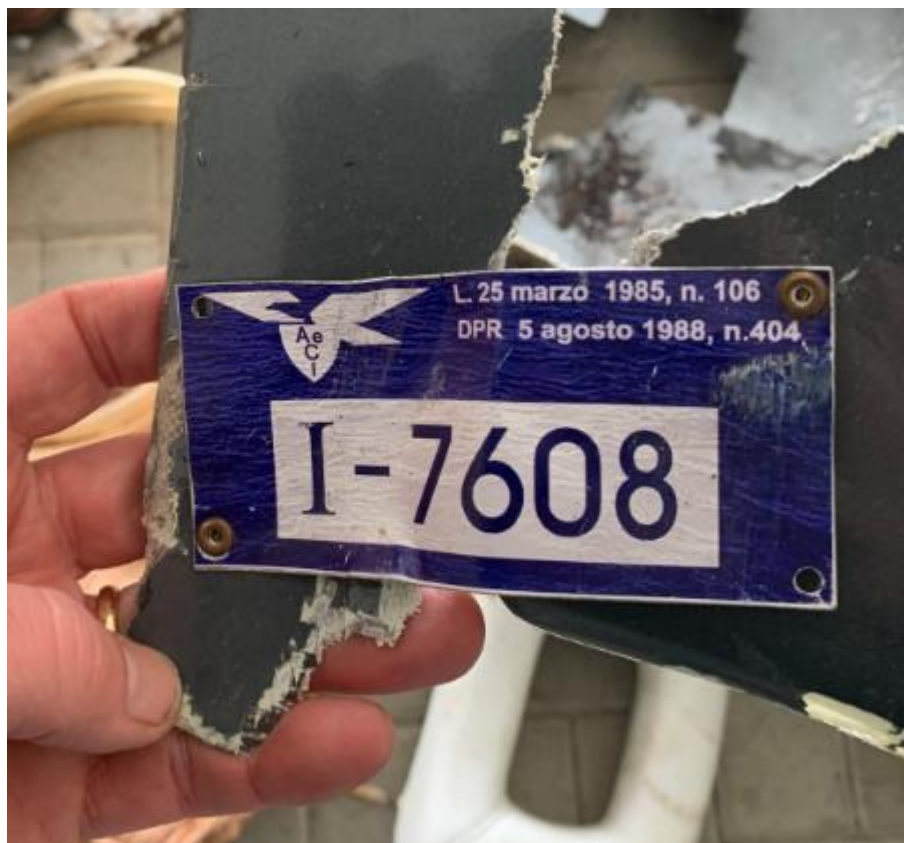
- Sull'apparecchio è stata rinvenuta la targhetta metallica di identificazione rilasciata dall'Aero Club d'Italia (I-7608), ma non è stato possibile rinvenire alcun identificativo del numero di serie dell'apparecchio (che, da quanto dichiarato, era stato assemblato da kit) (foto 38).

Foto 38: targhetta identificativa installata sull'aeromobile precipitato.

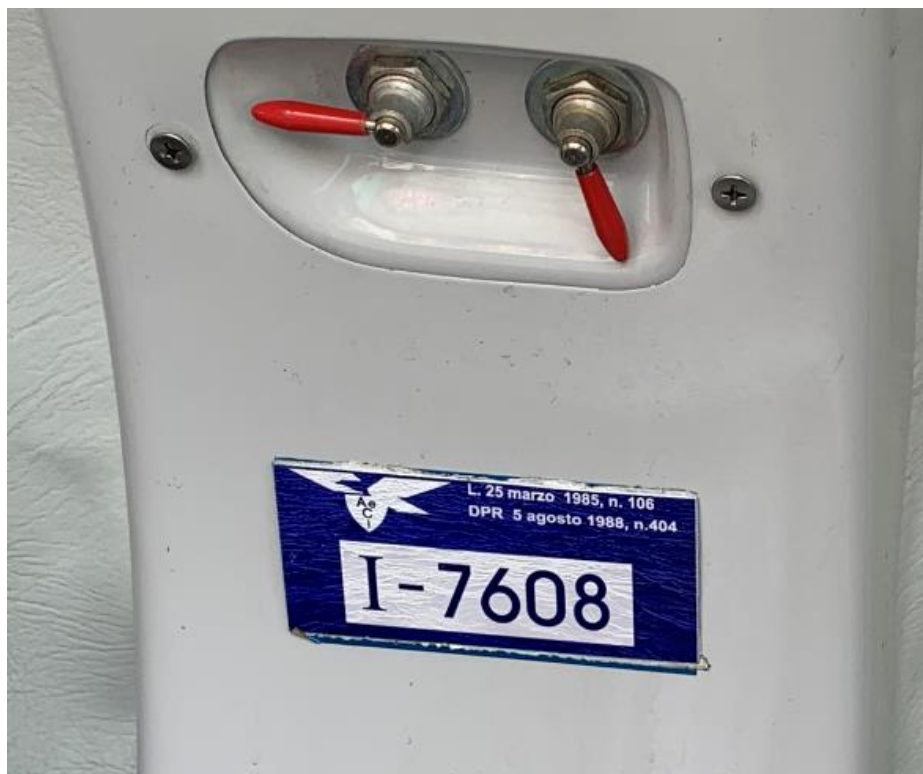
- Un apparecchio di modello analogo a quello incidentato, anch'esso presente nel menzionato luogo di custodia del relitto e peraltro utilizzato in sede di sopralluogo per avere un corrispondente esemplare integro a fini comparativi, aveva installata a bordo, all'interno dell'abitacolo, una targhetta metallica recante come marche di identificazione I-7608, cioè le stesse marche dell'apparecchio coinvolto nell'incidente (foto 39 e 40). Al riguardo, l'Aero Club d'Italia ha precisato all'ANSV che, in sede di identificazione di un apparecchio VDS, viene rilasciata una sola targhetta metallica e non è previsto riprodurre duplicati della targhetta in questione; in particolare, nel caso di smarrimento della targhetta, l'Aero Club d'Italia procede ad una nuova immatricolazione, con conseguente rilascio di una nuova marca identificativa, in quanto lo stesso Aero Club d'Italia procede alla cancellazione dal pubblico registro dell'apparecchio del quale sia andata eventualmente smarrita la citata targhetta.

Foto 40: la targhetta identificativa installata a bordo del modello analogo a quello precipitato, rilevata nel corso del sopralluogo dell'ANSV. Le marche di identificazione sono uguali a quelle del Seamax incidentato.
