# **RELAZIONE D'INCHIESTA**

**INCIDENTE**  
**occorso all'aeromobile**  
**Pilatus PC-6 marche di identificazione T7-SKY,**  
**in località Livrasco (Cremona),**  
**20 settembre 2020**

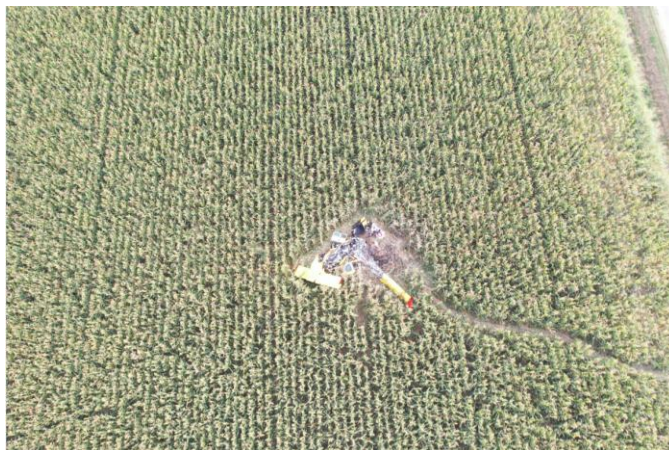
Foto 1: il relitto del PC-6 marche di identificazione T7-SKY (foto Vigili del fuoco).

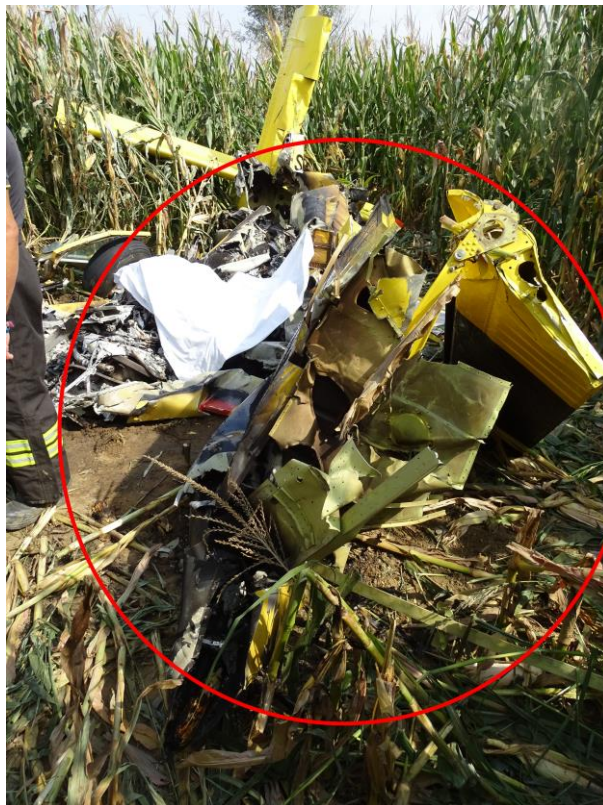
La parte più cospicua del relitto, completa di tutte le parti, fatta eccezione per circa i tre quarti della semiala sinistra (mancavano, oltre la porzione della semiala, le due sezioni dell'alettone sinistro, la sezione *outboard* del flap e l'asta di controventatura), giaceva in un campo coltivato a granturco in posizione di coordinate 45°11'35.8"N 010°00'18.2"E.

Foto 7: vista della parte principale del relitto. In primo piano, evidenziata dal cerchio rosso, l'estremità della parte di semiala rinvenuta nei pressi dell'aeromobile corrispondente ad una sezione del flap.

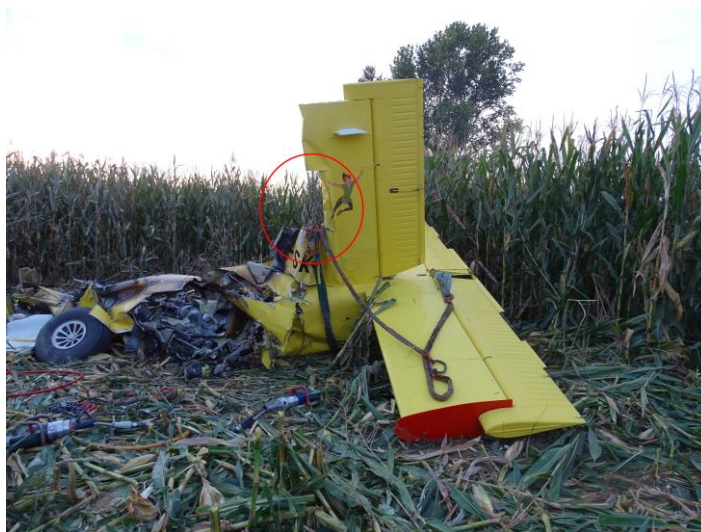
estesamente la parte anteriore dell'aeromobile. Il bordo di attacco della deriva presentava una vistosa ammaccatura, non correlabile all'impatto con il suolo.

Foto 8: vista dei piani di coda. Evidenziata dal cerchio rosso la deformazione sul bordo di attacco della deriva, non riconducibile all'impatto con il suolo.

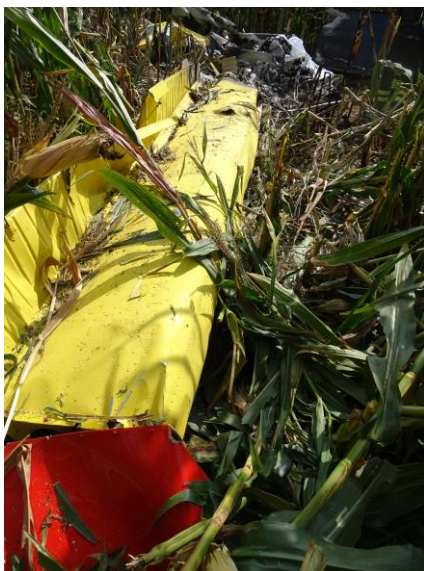
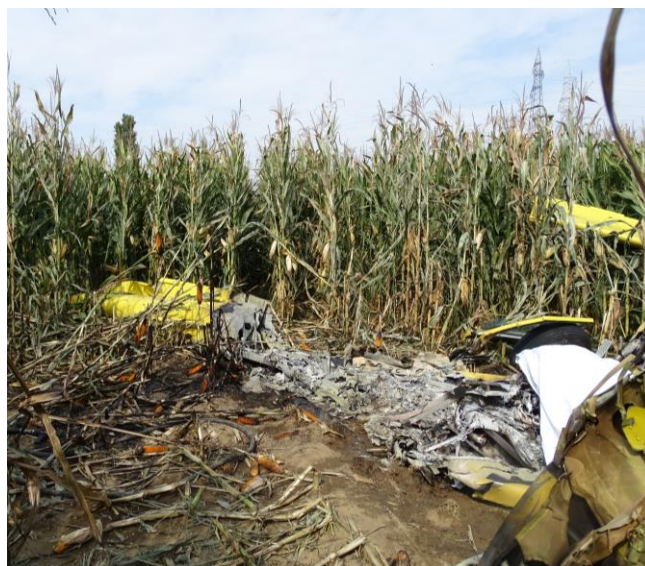
La semiala destra si presentava regolarmente in posizione, sebbene parzialmente distrutta dall'incendio sviluppatosi dopo l'impatto, che ha però risparmiato l'alettone e la *tip* alare di colore rosso. L'asta di controventatura risultava in sede e vincolata alla fusoliera. I danni alla semiala destra indicavano un impatto con il suolo principalmente a carico del bordo di attacco, che presentava evidente ammaccatura in tutta la sua estensione.

Foto 9 e 10: semiala destra.

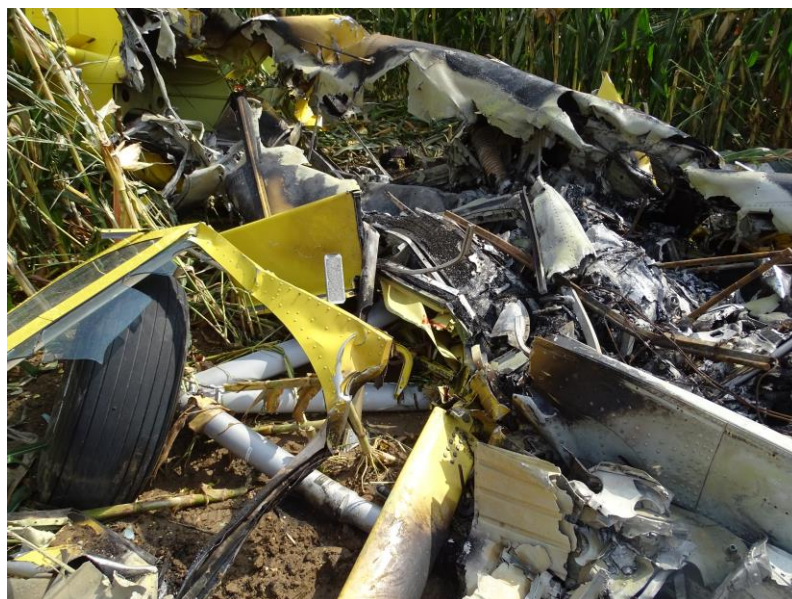
Foto 11: particolare dell'asta di controventatura della semiala destra.

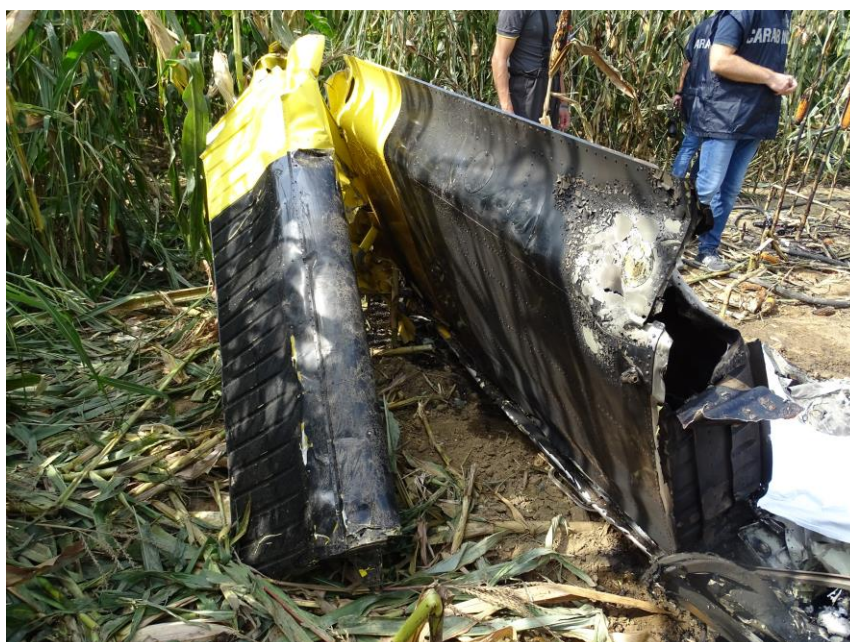
Presso il punto di impatto al suolo dell'aeromobile veniva rinvenuta una porzione di semiala sinistra, limitata al primo quarto circa (pochi centimetri oltre la porzione di semiala verniciata di nero che si può apprezzare dalla fotografia dell'aereo prima dell'incidente), corrispondente alla sezione interna (*inboard*) dei due elementi costitutivi il flap e che si presentava separata dalla fusoliera alla radice, priva dell'asta di controventatura.

Foto 12: porzione di semiala sinistra presso il relitto

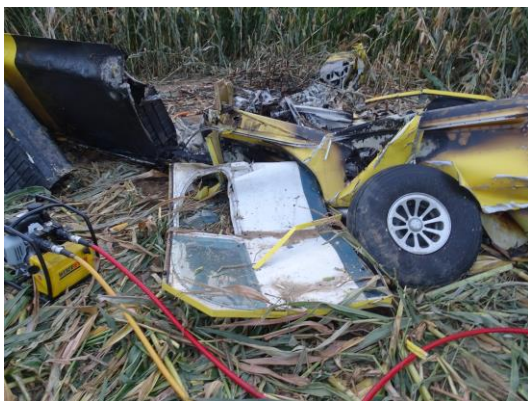
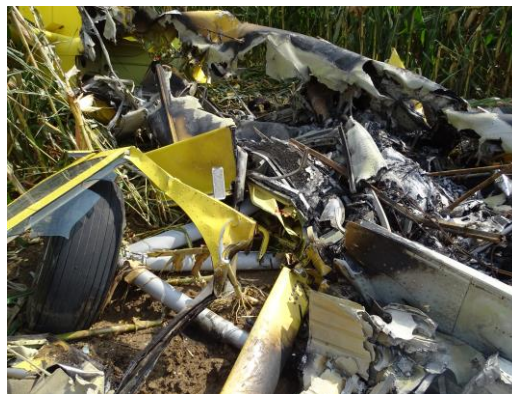
Le gambe del carrello principale erano posizionate sotto i rottami della fusoliera ed entrambi gli pneumatici riportavano i segni di terra dell'impatto con il suolo.

Foto 13 e 14: carrello principale.

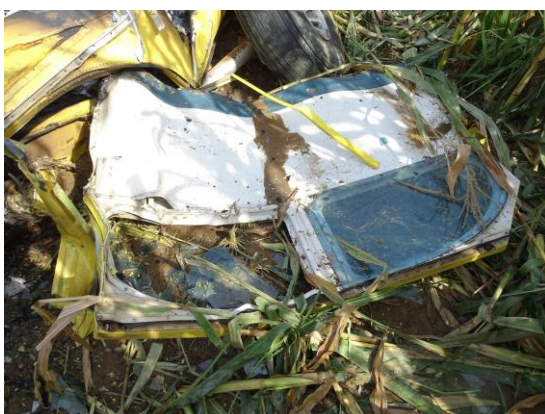
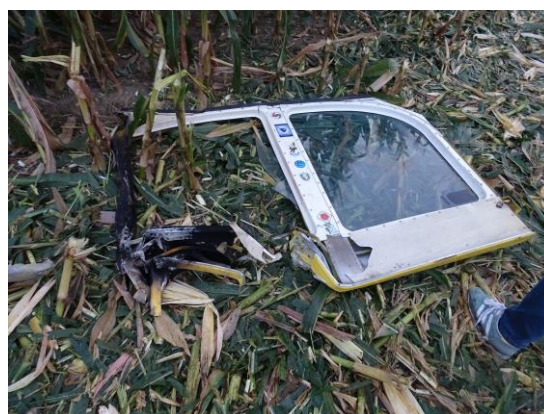
I portelloni sinistro (non utilizzato per le operazioni di imbarco e sbarco) e destro (normalmente impiegato per imbarco e uscita paracadutisti) erano posizionati nelle immediate vicinanze del relitto, ai lati della fusoliera.

Foto 15 e 16: portelli laterali sinistro e destro.

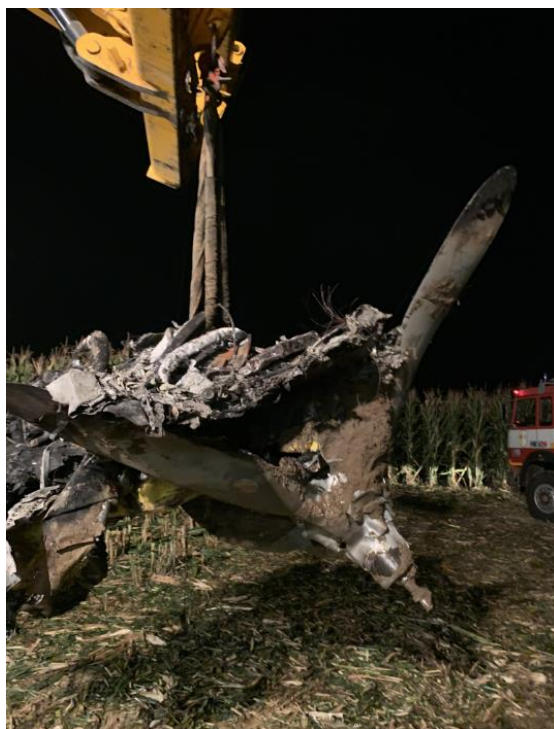
L'elica quadripala e il motore si presentavano parzialmente interrati e una volta estratto il motore, in fase di rimozione del relitto, l'elica presentava tutte le pale ancora vincolate all'albero, sostanzialmente integre nella forma, sebbene fortemente inclinate all'indietro in seguito alla penetrazione nel terreno.

Foto 17: fase di estrazione del gruppo motopropulsore dal terreno.

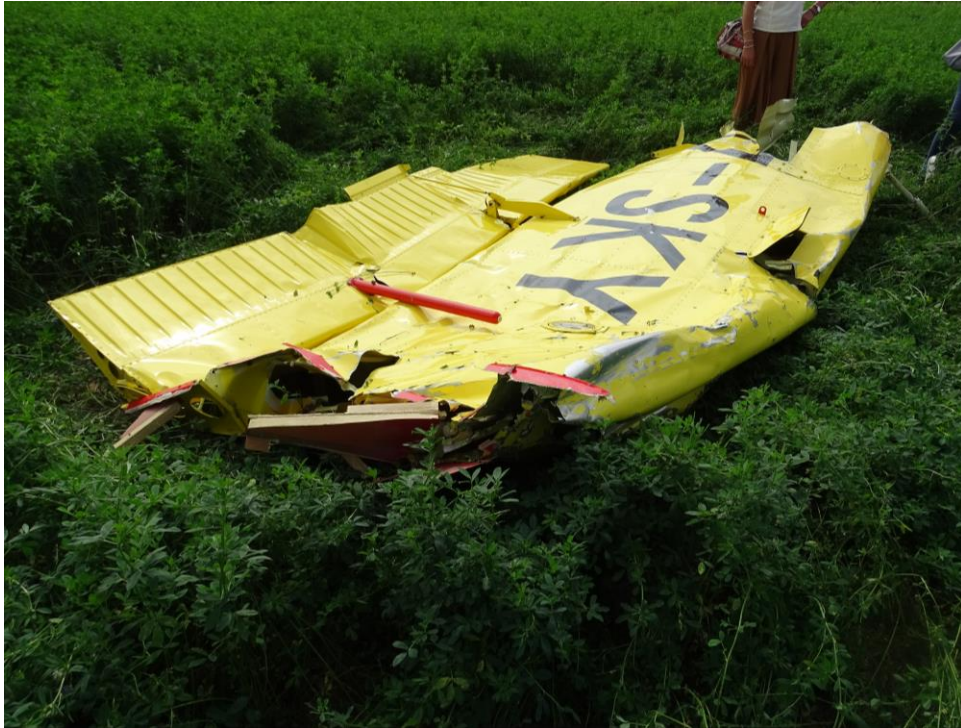
In un campo di erba medica, in punto di coordinate 45°11'47.6"N 010°00'30.9"E, a circa 450 m di distanza dal relitto principale, veniva rinvenuta la parte della porzione di semiala sinistra comprensiva dei due elementi dell'alettone.

Foto 18: la parte principale della porzione di semiala sinistra (ventre della semiala rivolto verso l'alto), corrispondente alla sezione comprensiva dei due alettoni.

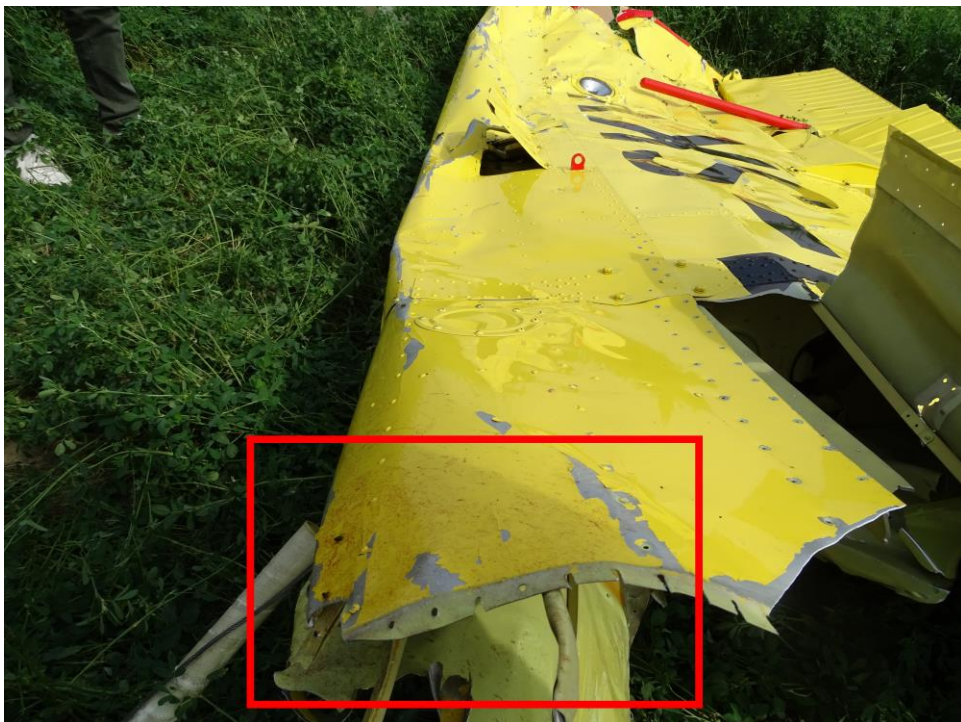
Foto 19: la parte principale della porzione di semiala sinistra (ventre della semiala rivolto verso l'alto) corrispondente alla sezione comprensiva dei due alettoni. In primo piano, evidenziato nel rettangolo rosso, il punto del bordo di attacco della semiala ove è avvenuto l'impatto con il paracadutista.

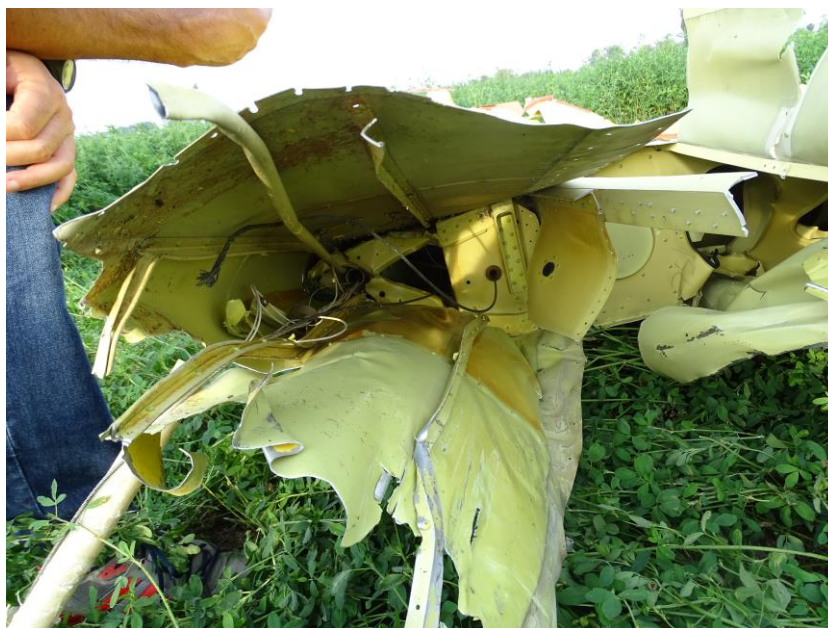
Foto 20: particolare dell'area di separazione della semiala sinistra.

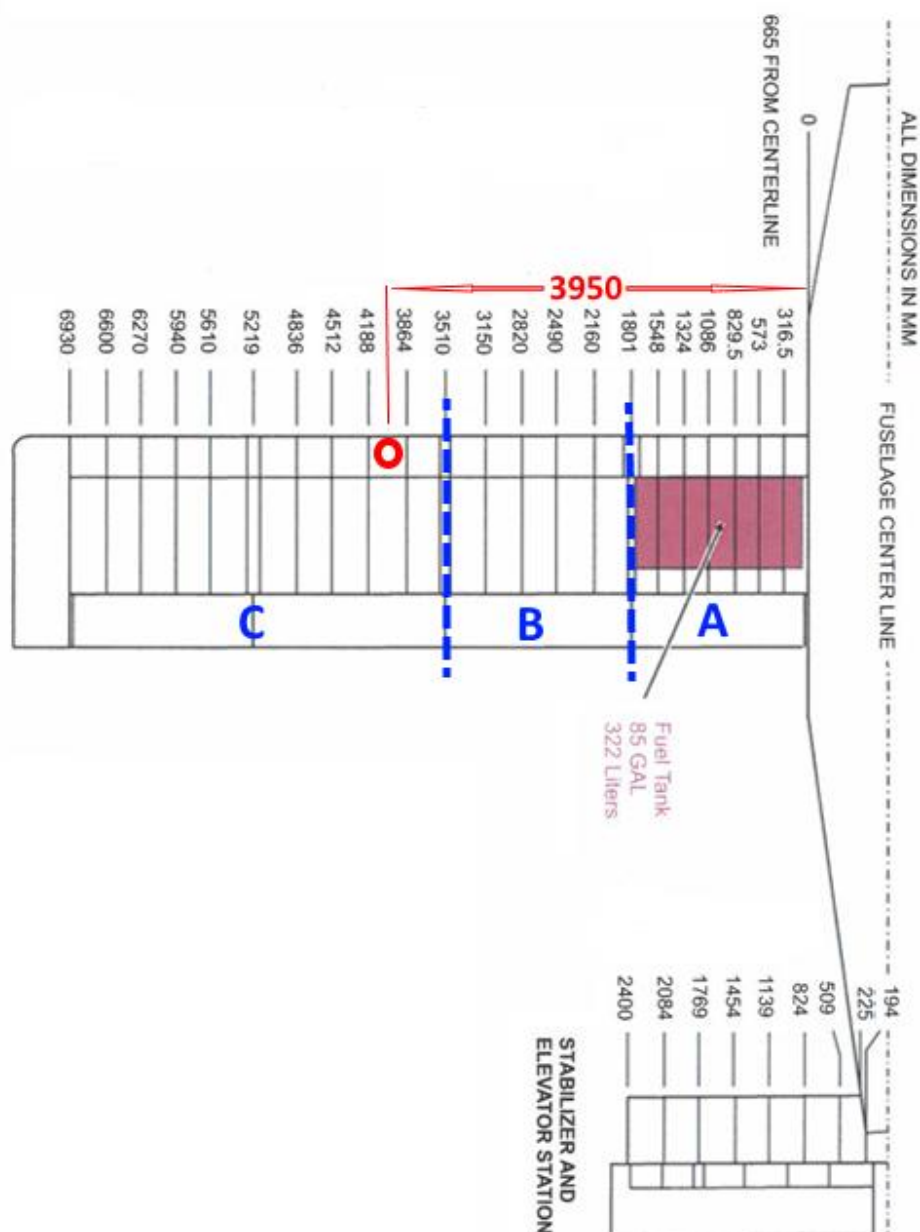
Figura 5: schema della semiala sinistra con misure in millimetri. Il punto rosso identifica il centro della concavità dovuta all'impatto iniziale con il paracadutista. La sezione A è stata rinvenuta in prossimità del relitto. La sezione C in un prato a circa 450 m dal relitto principale. La sezione B si è ulteriormente frammentata in più parti, tra le quali l'asta di controventatura, che è stata rinvenuta il giorno successivo in corrispondenza della estremità opposta (Est) del campo di granoturco ove si trovava il relitto.

La dinamica di impatto del paracadutista è stata la seguente: egli ha impattato inizialmente con il capo e con la spalla destra contro il bordo di attacco della semiala sinistra, per poi impattare contro la deriva. Ciò ha provocato:

- Il paracadutista ha impattato il bordo di attacco della semiala sinistra a 3,95 m dalla radice alare.
- Al distacco della porzione corrispondente a circa 5 m della semiala sinistra aveva luogo la perdita di controllo dell'aeromobile, che precipitava al suolo in rotazione e con assetto picchiato.

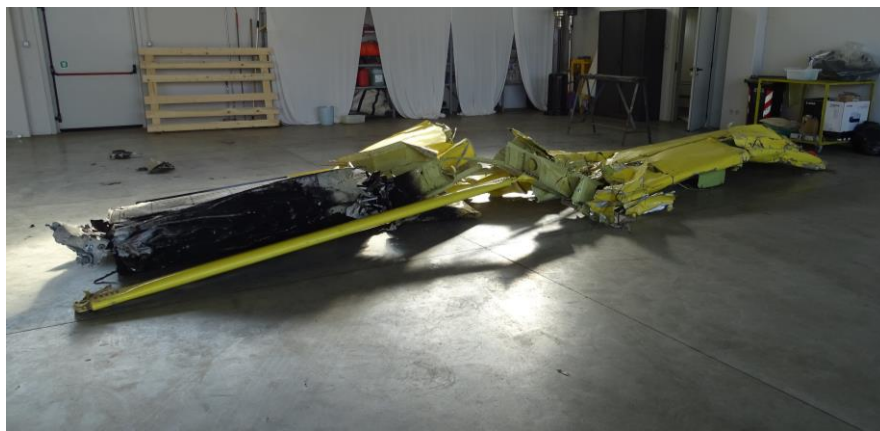
Foto 22: ricostruzione della semiala sinistra effettuata nel corso di un accesso al relitto.

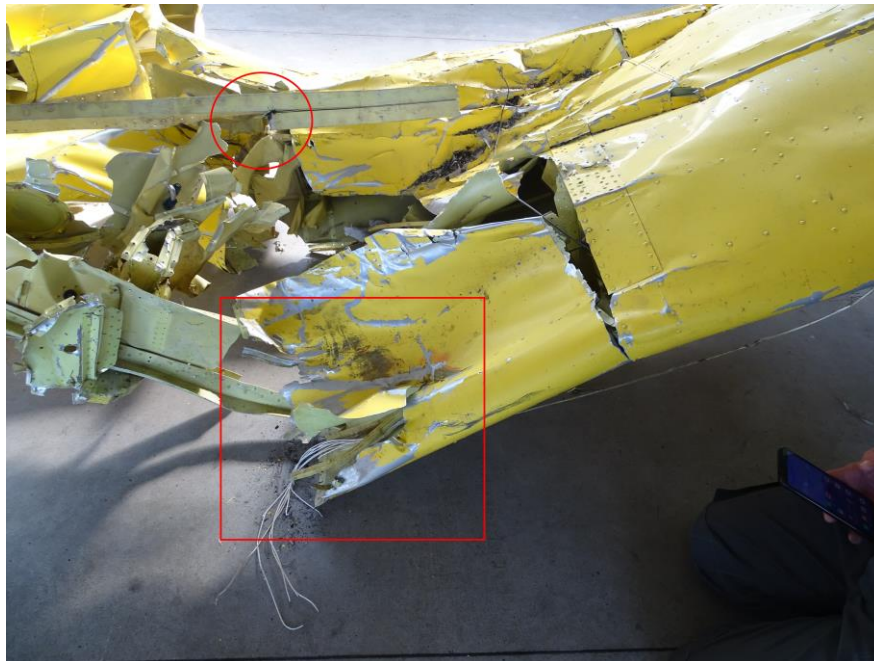
Foto 23: particolare del punto di impatto contro il bordo di attacco (nel rettangolo) e di una sezione di longherone superiore ove è rimasto incastrato un frammento del contenitore (tessuto nero e bordo verde) del paracadute (nel cerchio).

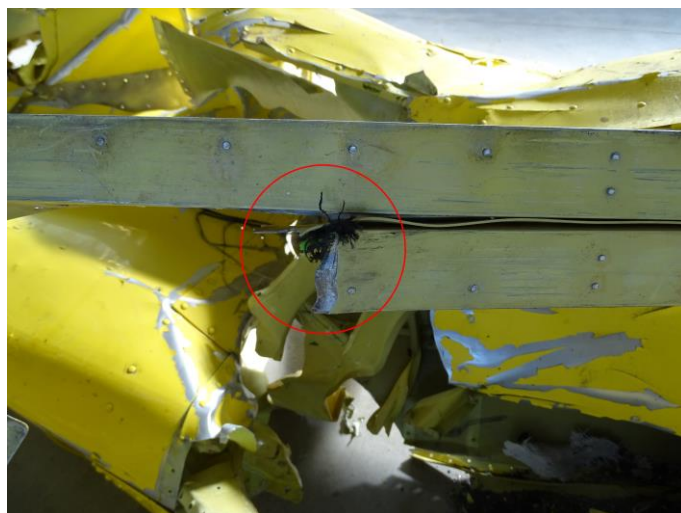
Foto 24: particolare del punto di frattura di una sezione di longherone superiore ove è rimasto incastrato un frammento del contenitore (tessuto nero e bordo verde) dal paracadute.

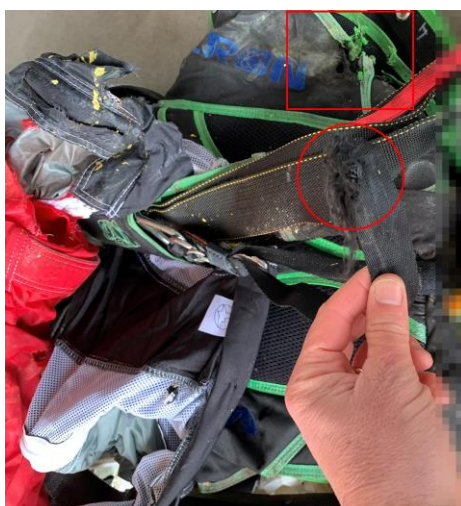
Foto 25: particolare della bretella sinistra anteriore del paracadute principale tranciata (nel cerchio rosso) e del contenitore del paracadute lacerato (nel rettangolo rosso), del quale un lembo è stato rinvenuto incastrato sul longherone superiore della semiala sinistra. L'imbragatura contenitore era un Vector Micron della United Parachute Technologies.

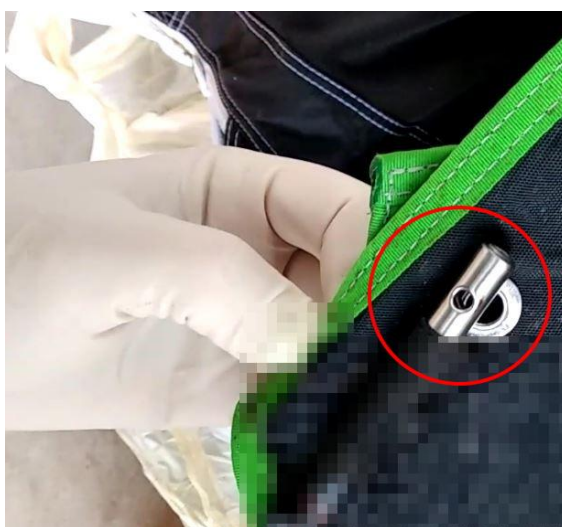
A seguito dell'impatto è inoltre avvenuta la rottura del *loop* di chiusura del contenitore del paracadute di emergenza, che si è poi aperto regolarmente. I comandi di controllo delle due velature, all'atto dei rilievi effettuati sul materiale da lancio, erano ancora in posizione stivata, così come il *cutter* dell'AAD non risultava attivato (ghigliottina in posizione retratta).

Foto 26: particolare del cutter dell'AAD, che mostra come questo non sia stato attivato.

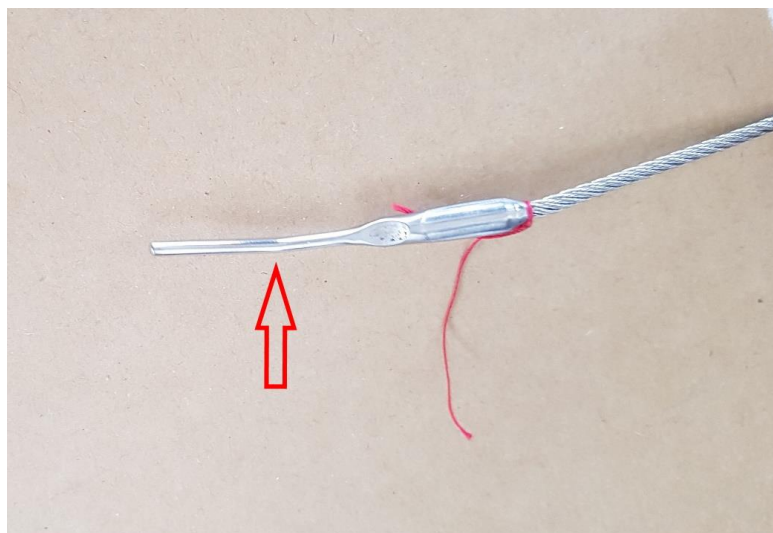
Foto 27: dettaglio dello spinotto di chiusura del contenitore del paracadute di riserva. Evidenziata dalla freccia rossa la deformazione dovuta alla trazione del loop.

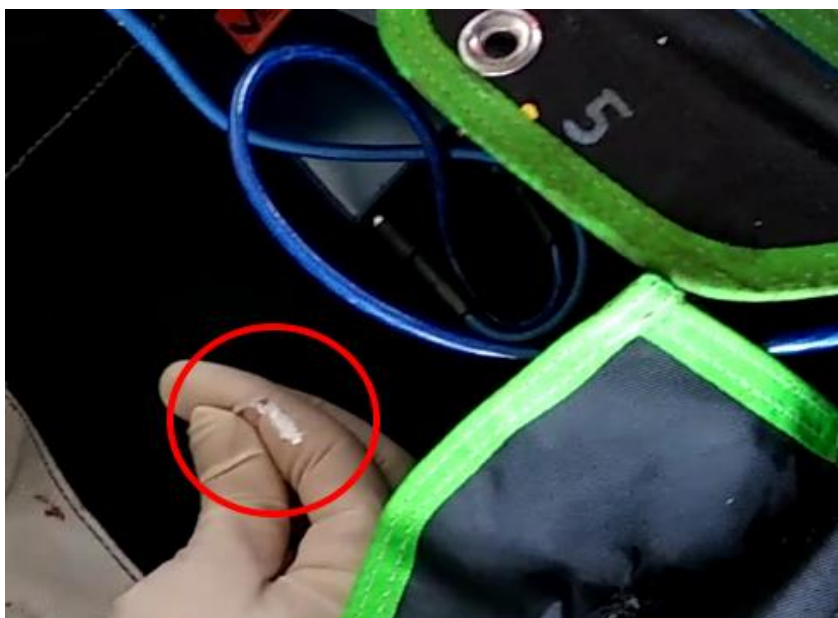
Foto 28: dettaglio del *loop* di chiusura del contenitore del paracadute di riserva, strappatosi a seguito della collisione.
