RELAZIONE D'INCHIESTA

INCIDENTE

**Diamond DA20-C1 marche di identificazione I-DADL,
in prossimità dell'aeroporto di Roma Urbe (LIRU),
25 maggio 2020**

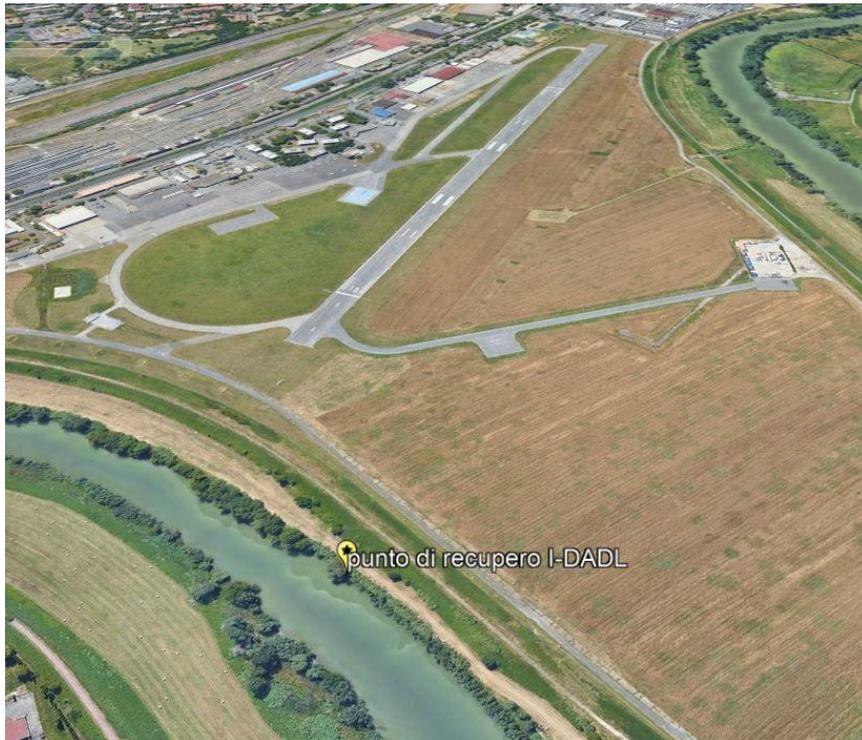
Il relitto dell'aeromobile è stato rinvenuto inabissato nel fiume Tevere, circa 0,2 NM a Nord Ovest dalla testata RWY 16 dell'aeroporto di Roma Urbe (foto 1), ad una profondità di circa 7 m, in coordinate 41°57'32.17"N 12°29'48.47"E (foto 2).

Foto 1: luogo del ritrovamento dell'aeromobile e RWY dell'aeroporto di Roma Urbe (su supporto Google Earth).

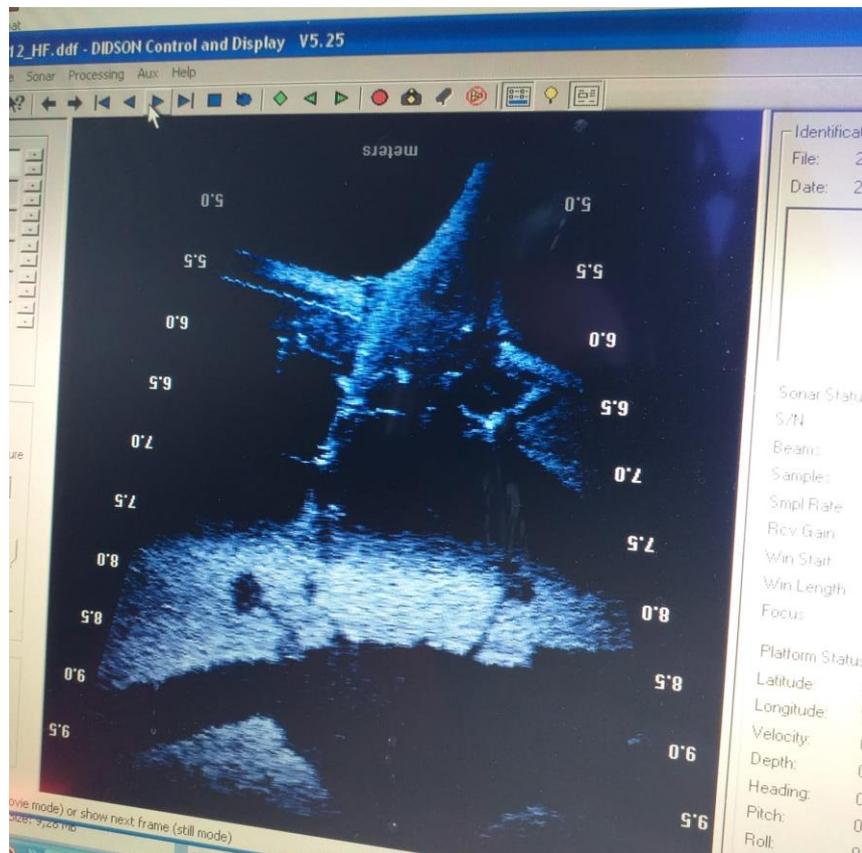
Dalle immagini "sonar" si notava la posizione del velivolo in assetto pressoché verticale, con il muso poggiato sul fondo e gli impennaggi verticali verso l'alto (foto 2). Successivamente è stata effettuata una immersione subacquea per verificare la presenza a bordo del velivolo dell'allievo pilota (che risultava ancora legato con le cinture di sicurezza) e preparare il recupero del velivolo stesso.

Foto 2: immagine "sonar" dell'aeromobile I-DADL sul fondo del fiume Tevere acquisita tramite i sistemi dei Vigili del fuoco.

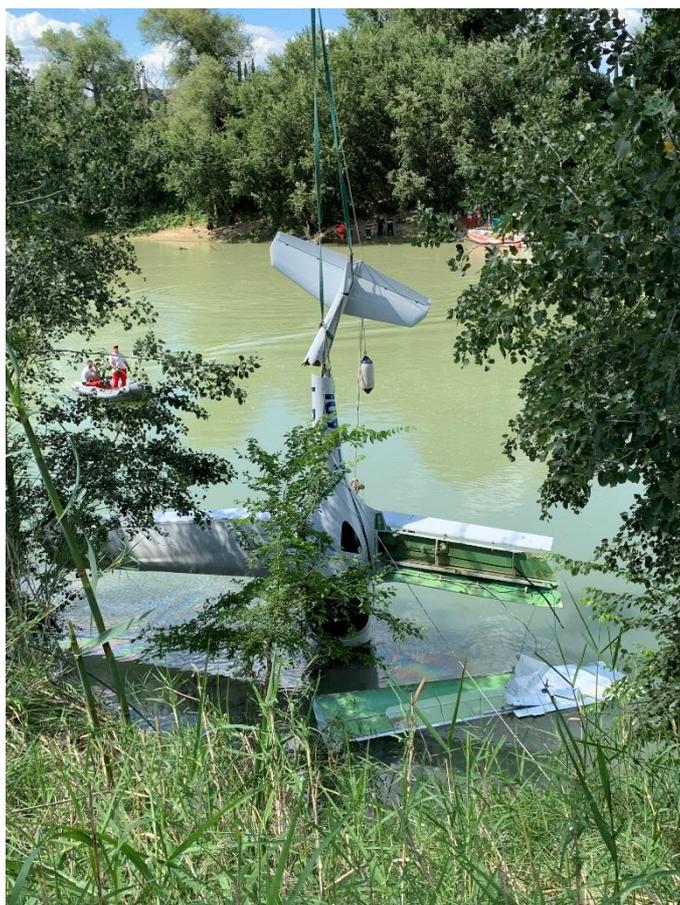
Le operazioni di recupero venivano quindi effettuate vincolando il troncone di coda del velivolo (che appariva già spezzato durante il recupero) al gancio della autogrù dei Vigili del fuoco, posizionata sulla riva Sud del fiume; successivamente il velivolo veniva estratto dall'acqua in assetto verticale, con il muso verso il basso (foto 3). Durante le prime fasi di esecuzione di tale manovra, il relitto, posizionato ad alcuni metri dalla riva, veniva sicuramente anche trascinato sul fondo, con conseguenti ulteriori danneggiamenti e alterazioni del suo stato. Durante la fase di appoggio del relitto sul terreno si verificavano il danneggiamento di una pala dell'elica e il cedimento del supporto della gamba di forza del carrello anteriore.

Foto 3: recupero dell'aeromobile I-DADL.

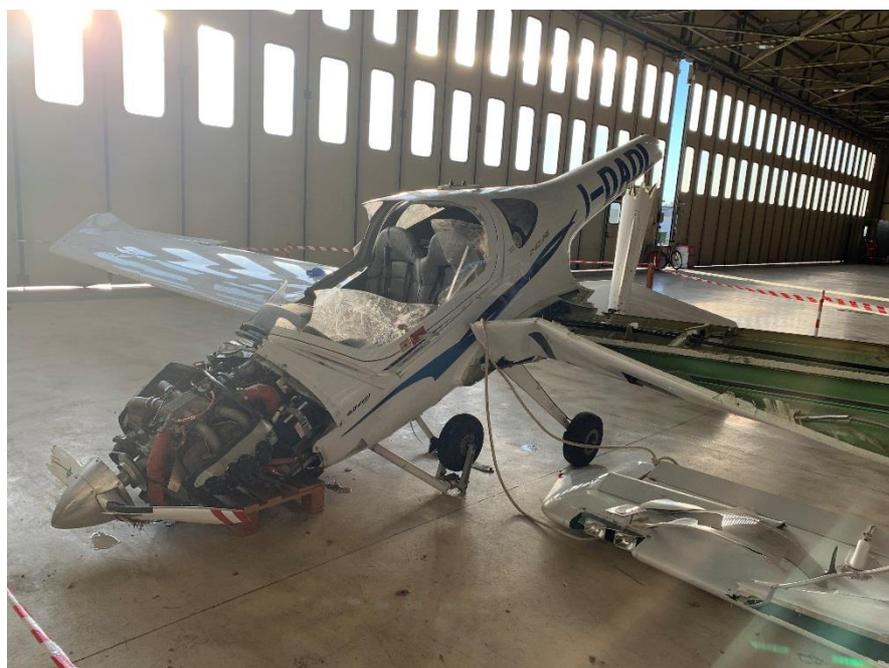
Successivamente al contatto, a causa della notevole energia dovuta alla componente velocità/peso, l'aeromobile subiva alcune deformazioni strutturali importanti, che non hanno tuttavia reso difficoltoso il riconoscimento delle parti e componenti dello stesso (foto 4).

Foto 4: l'aeromobile I-DADL nel luogo di custodia post recupero.

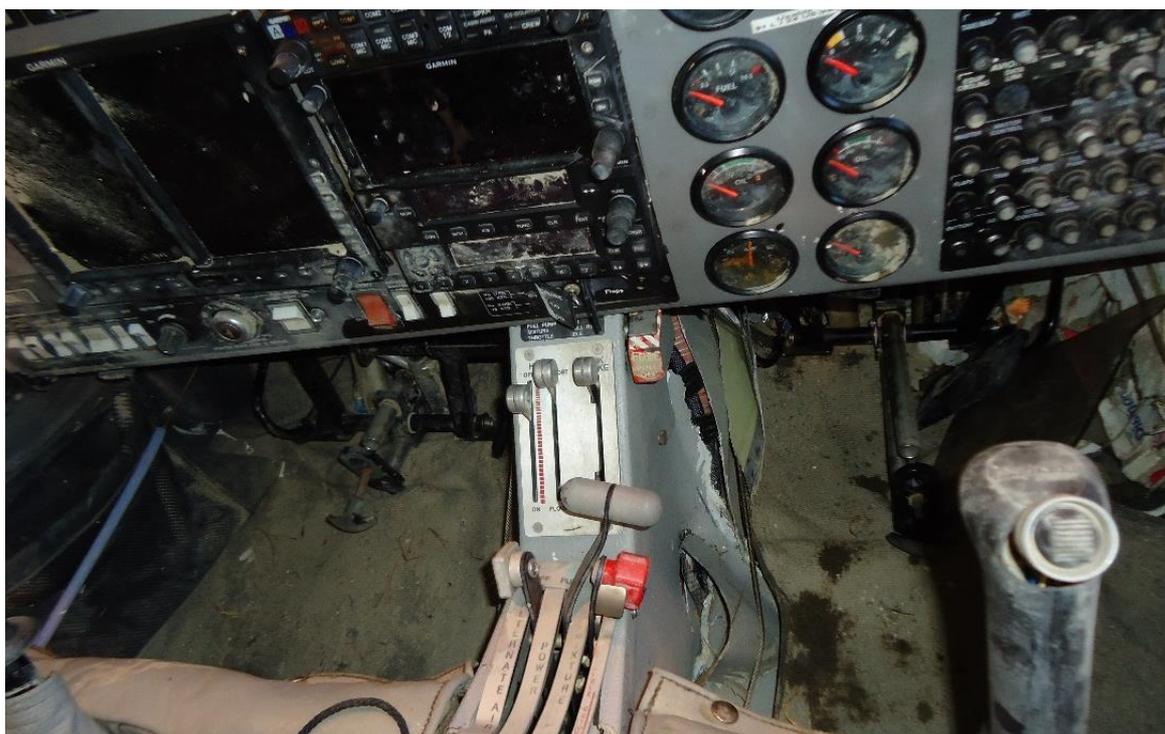
La parte anteriore dell'aeromobile (*cockpit*, pannello strumenti e parte centrale della struttura di fusoliera), ancorché con alcune deformazioni strutturali, appariva sostanzialmente integra; tuttavia, l'impatto causava danneggiamenti della parte anteriore, tendenzialmente svergolata sulla destra rispetto all'asse longitudinale del velivolo, in particolare a ridosso della paratia parafiamma (le cofanature superiori e inferiori del motore erano mancanti). Risultava comunque fattibile un'ispezione dell'interno del *cockpit* e del pannello strumenti, che apparivano sostanzialmente integri. In particolare, il gruppo delle leve di comando del motore appariva come segue: *alternate air* "OFF", *throttle* "FULL", *mixture* "RICH". Il comando elettrico dei flap, con carenatura sul lato sinistro piegata, risultava su "LDG". L'interruttore di accensione (starter/magneti), con parte della chiave spezzata e presente al suo interno, appariva su "L" (left). La leva *fuel shut-off* appariva tirata per una breve escursione (foto 5).

Foto 5: particolare del pannello strumenti del velivolo.

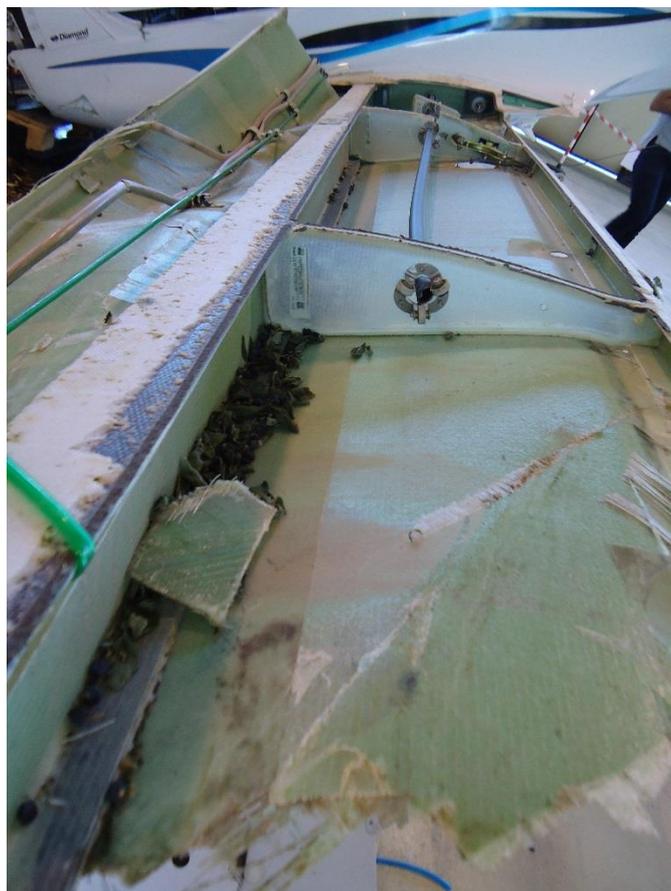
La semiala sinistra appariva gravemente danneggiata; sulla radice alare, a ridosso del bordo d'attacco, era presente un evidente danneggiamento da impatto; 2/3 della semiala apparivano "sgusciati" in corrispondenza dell'accoppiamento strutturale in composito; il longherone presentava una rottura a circa 2/3 della sua lunghezza; le parti mobili dei comandi apparivano integre e l'alettone si presentava divelto. Erano evidenti resti di fronde e fogliame sulla semiala, così come segni da impatto su vegetazione (foto 6).

Foto 6: particolare della semiala sinistra del velivolo vista dalla estremità alare.

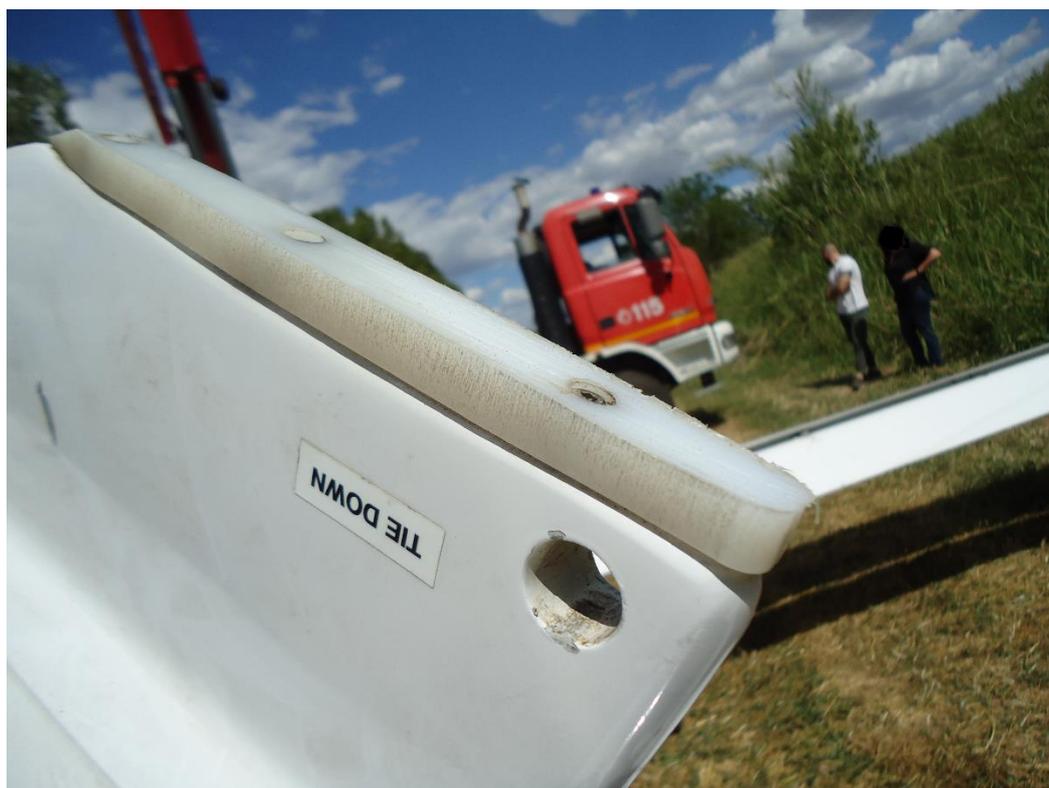
Gli impennaggi di coda apparivano sostanzialmente integri, ancorché fossero presenti alcuni segni di impatto sul bordo d'entrata della deriva; la parte mobile del trim risultava nella deflessione massima "a picchiare"; il pattino di coda appariva smerigliato, con trefoli di materiale plastico ancora presenti sullo stesso (foto 7).

Foto 7: pattino di coda del velivolo.

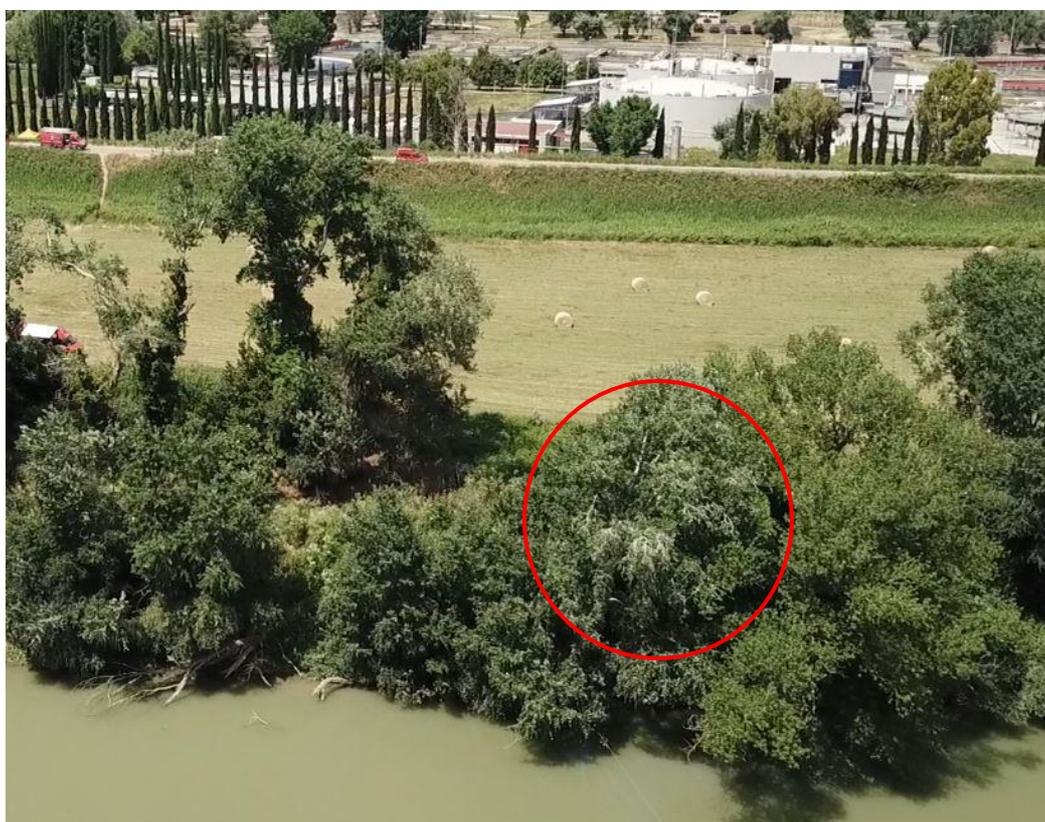
Nei giorni seguenti il recupero dell'aeromobile, dall'analisi del materiale video-fotografico fornito dai Vigili del fuoco è stato possibile rilevare evidenze di danneggiamenti recenti sui rami di alcuni alberi situati sull'argine Nord del fiume, a circa 40 m dal punto di recupero del relitto, in coordinate 41°57'33.21"N 12°29'49.83"E, così come evidenziato nella foto 8 tratta dai fotogrammi dei filmati effettuati con un drone.

Foto 8: particolare dell'albero "sfronato" sull'argine Nord del fiume (fotogramma da video dei Vigili del fuoco).

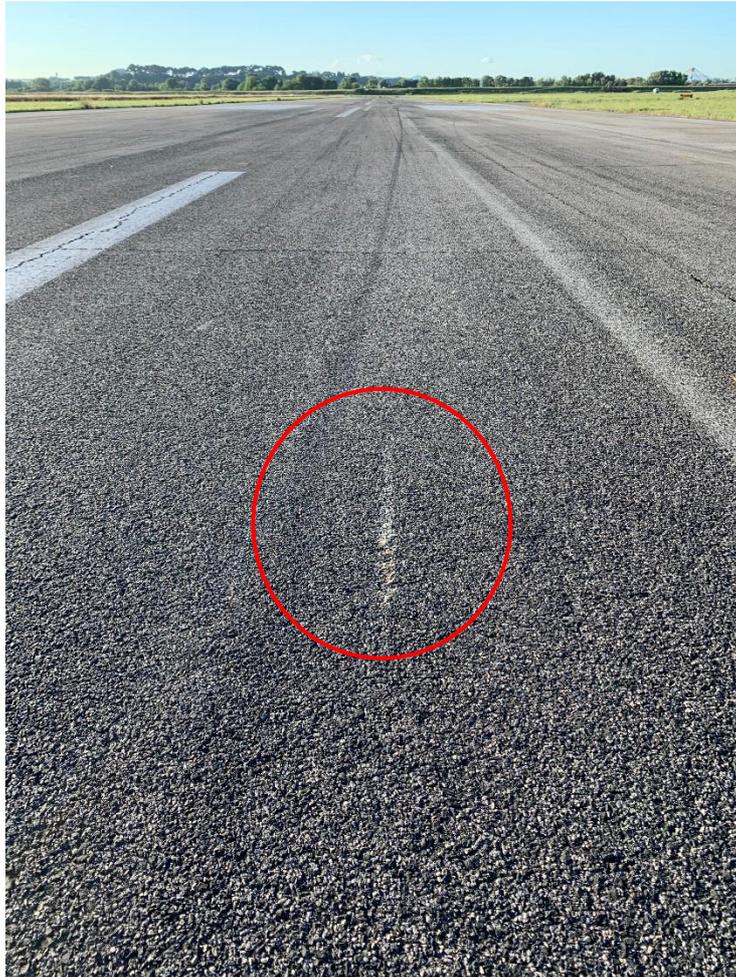
Durante il sopralluogo effettuato nel giorno dell'incidente, l'investigatore dell'ANSV ha effettuato un'ispezione sulla RWY, rilevando un segno di strisciata (foto 9), in coordinate 41°57'5.94"N 12°30'9.36"E. La traccia, di lunghezza di circa 40 cm per una larghezza di circa 5 cm, risultava essere parallela alla linea bianca tratteggiata di asse pista e posizionata a destra di essa, ad una distanza di circa 1,20 m e distante circa 40 m dalla coppia di strisce dell'*aiming point*, in prossimità del raccordo "C".

La traccia risultava recente, in quanto vi erano ancora presenti delle piccole parti di materiale plastico, assimilabile a filamenti da abrasione, non ancora rimosse dagli agenti atmosferici.

Foto 9: segno di struciata sulla RWY dell'aeroporto di Roma Urbe.

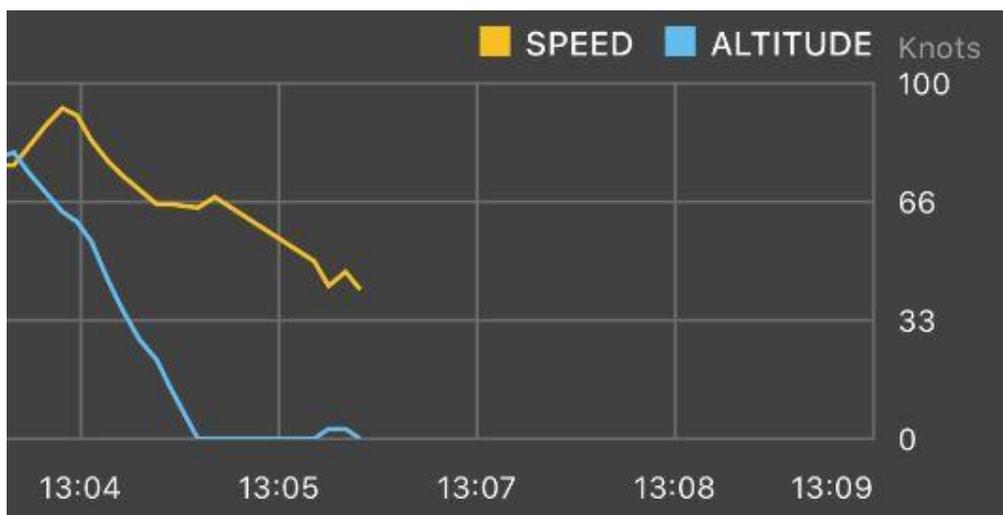
L'applicazione "flightradar24" ha reso osservabile il tracciato dell'aeromobile I-DADL, con annesso un grafico indicante alcuni parametri di volo prima dell'impatto nel fiume Tevere (figura 2); gli orari dei dati di posizione, così come rilevati, risultano essere coerenti con quelli dei rilevamenti effettuati dal sistema radar del servizio di controllo dello spazio aereo dell'ENAV SpA per le medesime fasi del volo a cui essi si riferiscono. Per quanto riguarda le quote indicate, essendo quelle di "flightradar24" indicate sull'isobara standard, equivalente a 1013 mb, si deve considerare la correzione rispetto alla pressione al livello del mare del giorno dell'evento (1022 mb) e la quota dell'aeroporto (55 piedi); sulla base di queste variabili, è necessario aggiungere ai dati di quota di "flightradar24" il valore di circa 188 piedi.

Figura 2: particolare dei parametri di volo dell'aeromobile I-DADL (applicazione flightradar24).

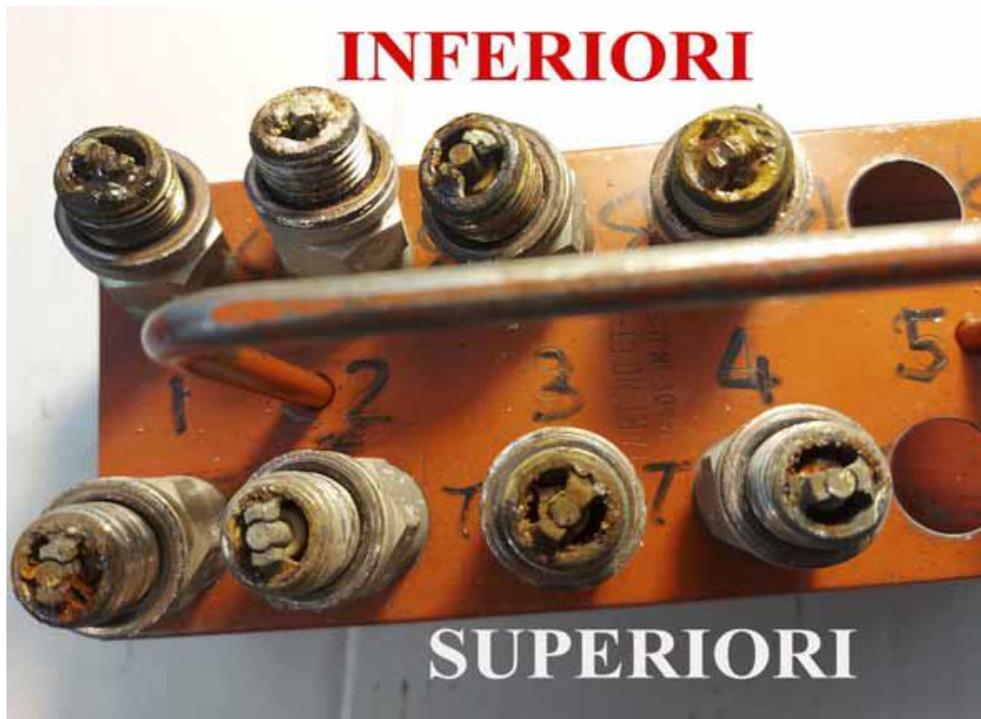
Foto 10: candele rimosse dal propulsore dell'aeromobile I-DADL.
