RELAZIONE D'INCHIESTA

INCIDENTE
occorso all'elicottero
AW139 marche di identificazione I-TNCC,
in località Cima Nambino, Madonna di Campiglio (TN),
5 marzo 2017

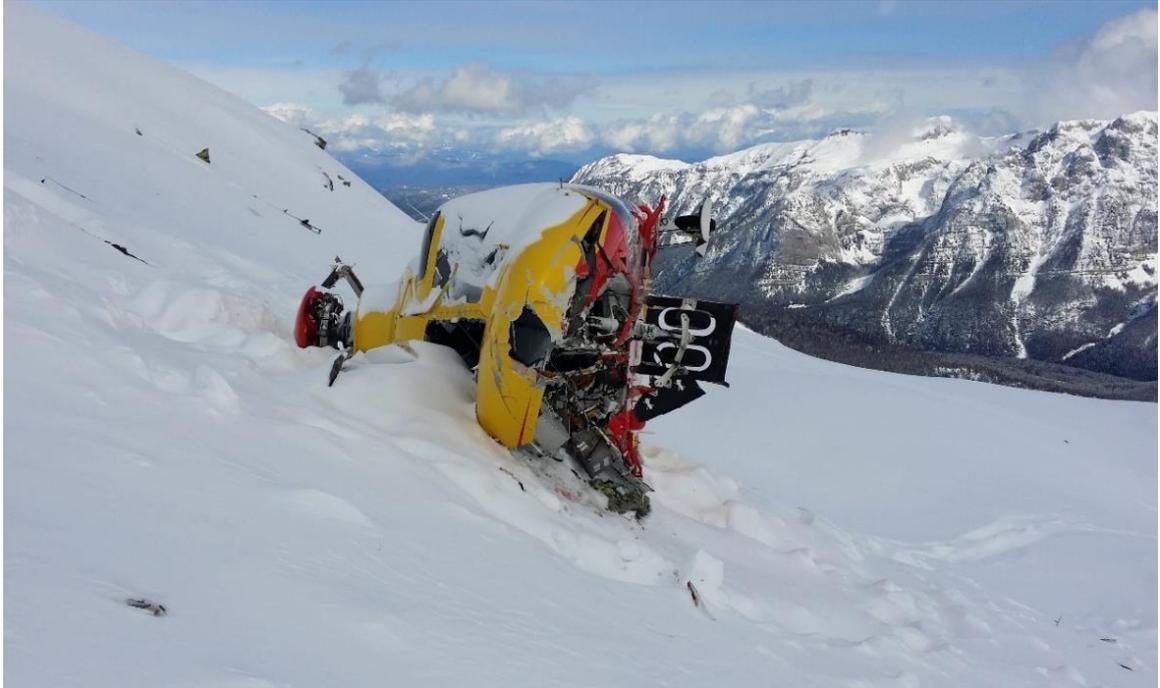
L’aeromobile riportava danni al rotore principale, alla cabina anteriore, al motore destro, al rotore di coda, all’albero di trasmissione rotore di coda, al carrello anteriore, al verricello (foto 1 e 2).

Foto 1: vista frontale del relitto.

I danneggiamenti principali risultavano a carico della parte frontale, in particolare nella parte inferiore destra (foto 1). Altri danneggiamenti sulla parte destra della fusoliera (verricello, sponson, piccole deformazioni) sono stati visibili solo a seguito della rimozione (foto 15).

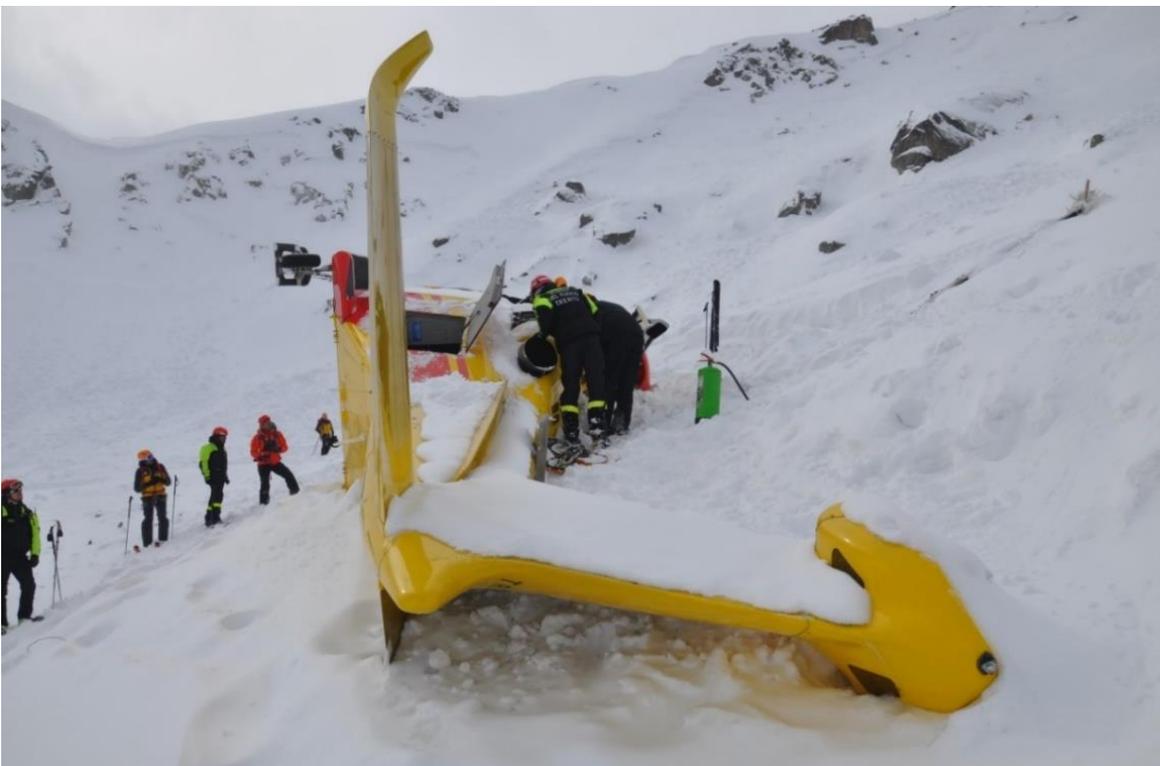
Foto 2: vista posteriore del relitto.

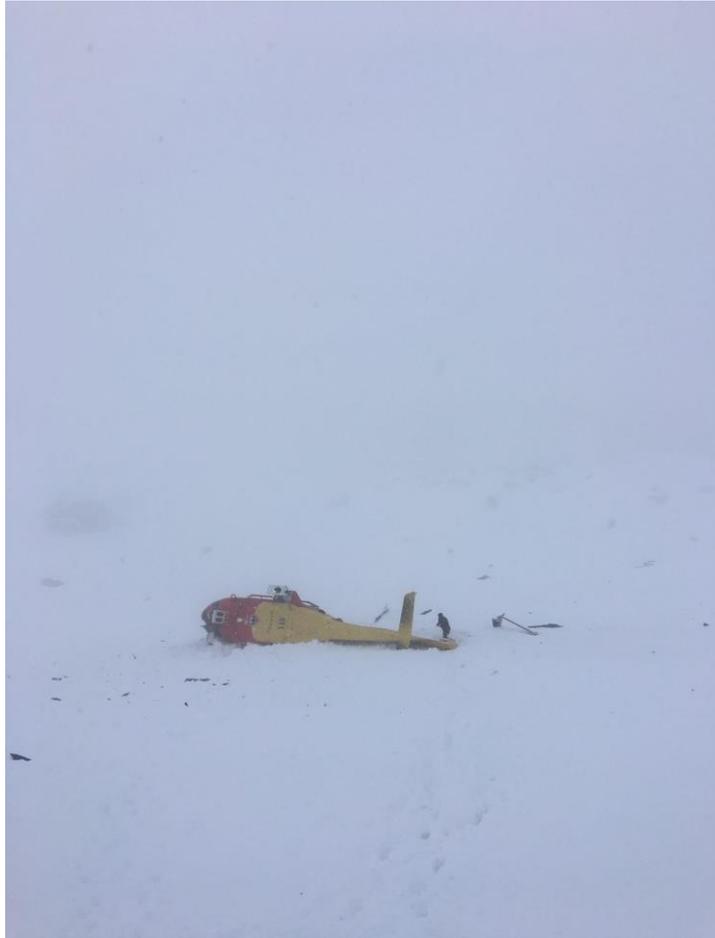
Foto 8: relitto dell'I-TNCC fotografato dall'equipaggio poco dopo l'incidente.

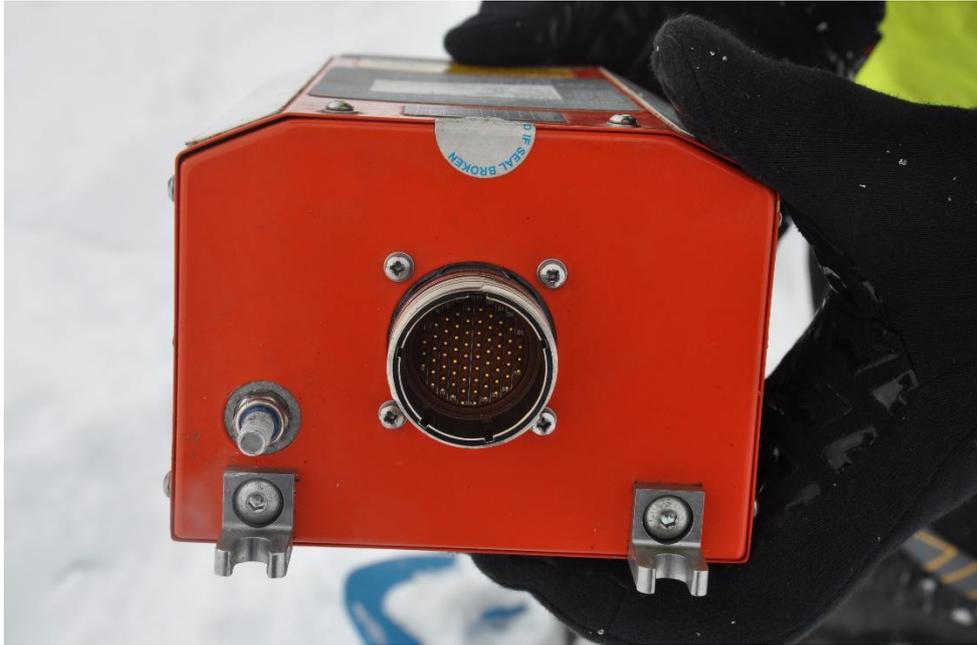
Lo stesso è stato rimosso dal relitto il giorno 6 marzo 2017 e posto sotto sequestro dall'Autorità giudiziaria, che lo ha affidato, come previsto dal regolamento UE n. 996/2010, al personale dell'ANSV. Successivamente allo smontaggio, venivano riscontrate buone condizioni generali e nessun danno al connettore.

Foto 10: MPFR, stato del connettore.

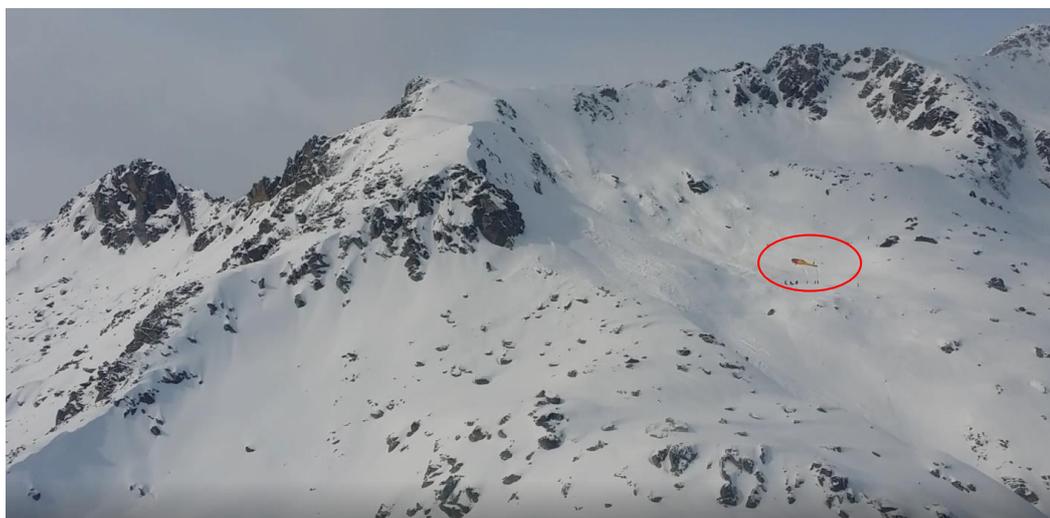
La zona ove è avvenuto l'incidente è una conca naturale posta a circa 2600 m di altitudine, all'interno della quale vi è l'area in cui l'elicottero AW139 marche I-TNCC ha tentato l'operazione di soccorso (foto 11).

Foto 11: luogo dell'incidente (6.3.2017).

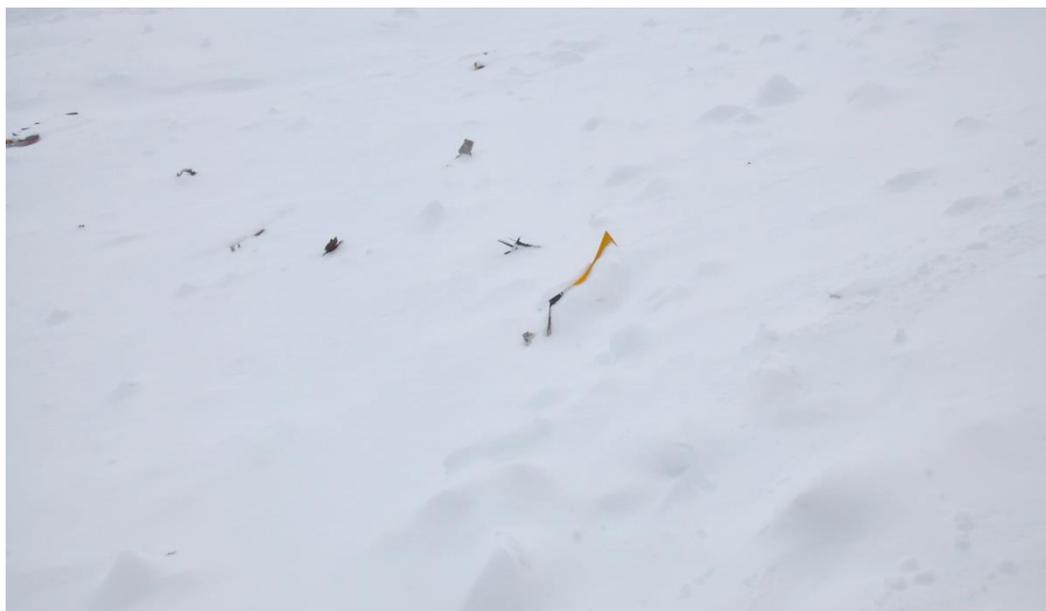
La zona si presenta con molteplici piani e tratti scoscesi. Il giorno dell'incidente il livello della neve è stato stimato essere di circa 1 m, con un primo strato "fresco" di almeno 30 cm. Il relitto risultava adagiato sul fianco destro, in una zona in pendenza. Il rotore principale era frammentato in molteplici parti. Queste erano parzialmente immerse nella neve e proiettate in un raggio di circa 50 m dal relitto (foto 12).

Foto 12: frammenti del rotore principale immersi nella neve.

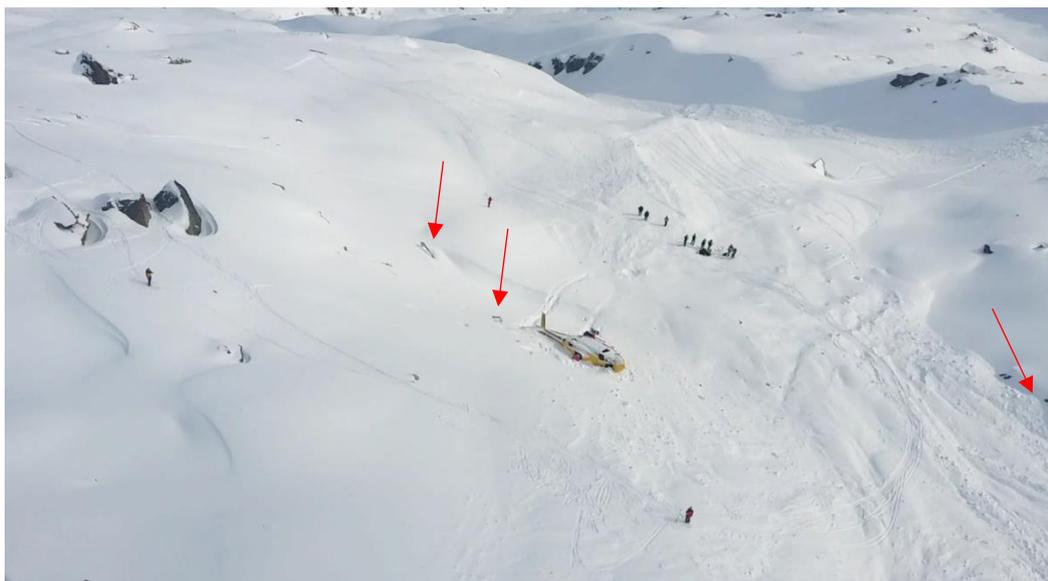
I reperti di maggiori dimensioni, costituiti dai frammenti del rotore principale, sono indicati con le frecce rosse in foto 13.

Foto 13: frammenti del rotore principale immersi nella neve.

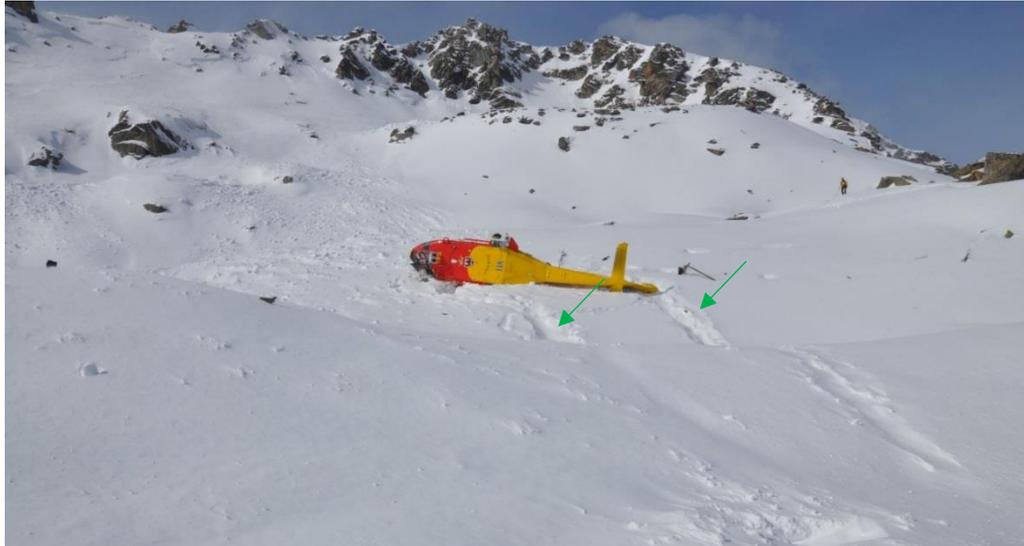
Il giorno successivo, in occasione del sopralluogo operativo dell'ANSV, erano visibili le tracce nella neve fresca battuta dai soccorritori e gli scivoli da cui sono stati soccorsi gli occupanti dell'aeromobile (foto 14, frecce verdi).

Foto 14: segni sulla neve degli scivoli utilizzati per l'evacuazione.

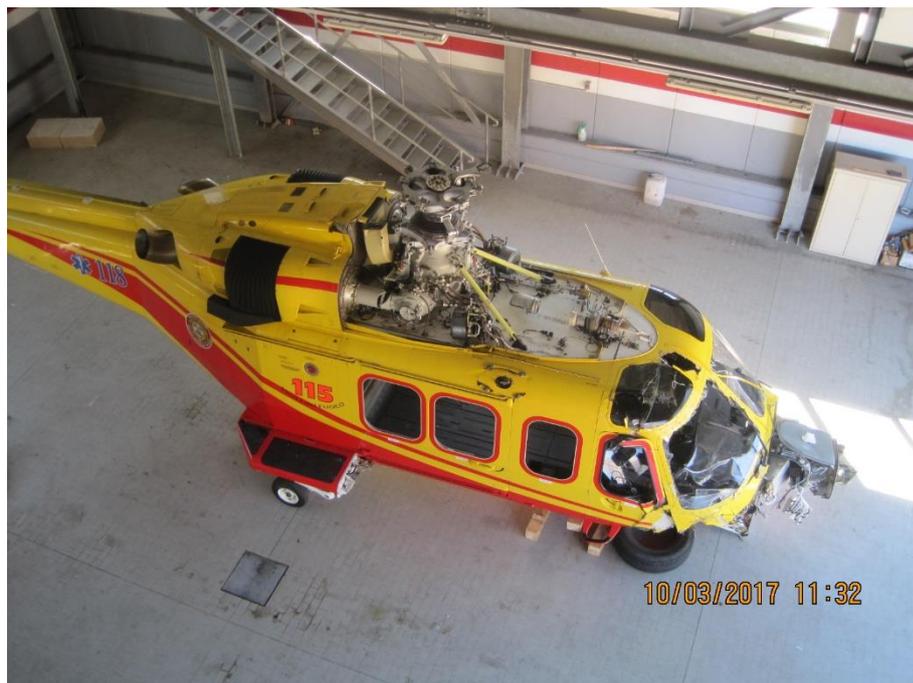
Foto 15: l'AW139 I-TNCC, in un hangar, dopo la rimozione dal luogo dell'incidente (foto PAT).

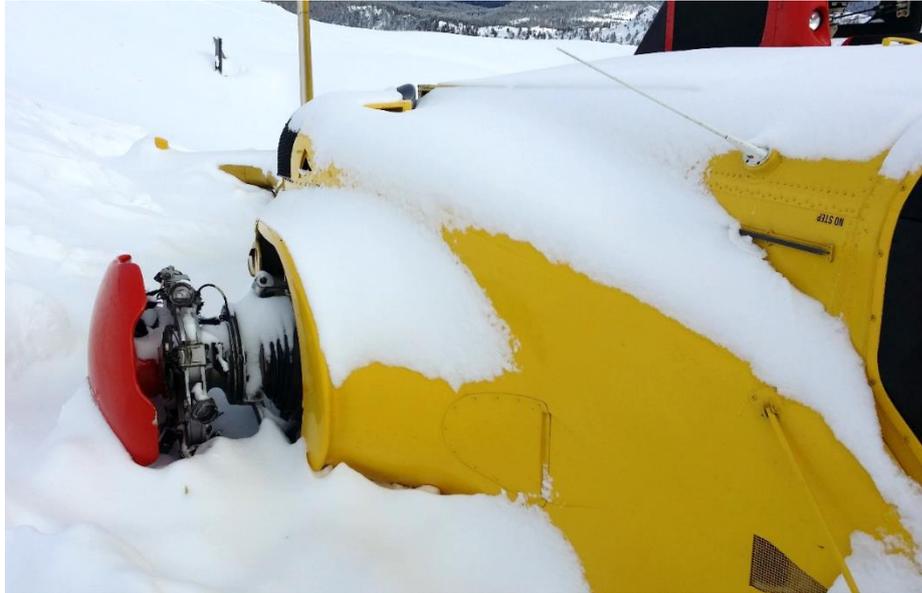
Sull'albero del rotore principale non risultava collegato alcun frammento delle pale, tutte completamente divelte (foto 16).

Foto 16: albero rotore principale.

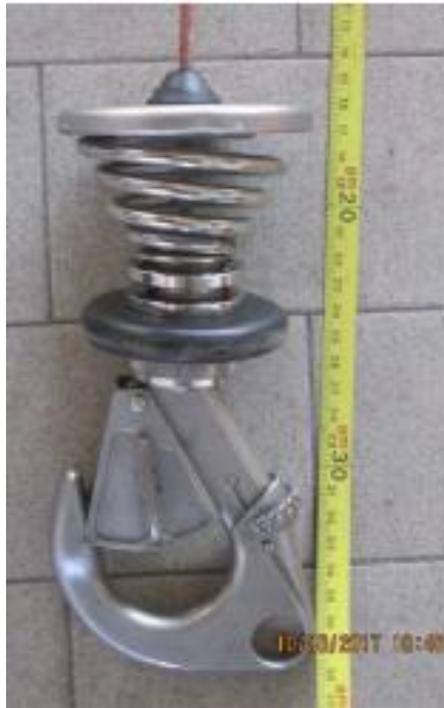
La misurazione della lunghezza del cavo del verricello esteso effettuata in hangar dopo la rimozione restituiva un valore di circa 8,35 m (foto 17). All'interno del *cockpit* non si sono verificati danneggiamenti sostanziali (foto 18, 19, 20).

Foto 17: misurazione della lunghezza del cavo verricello (foto PAT).

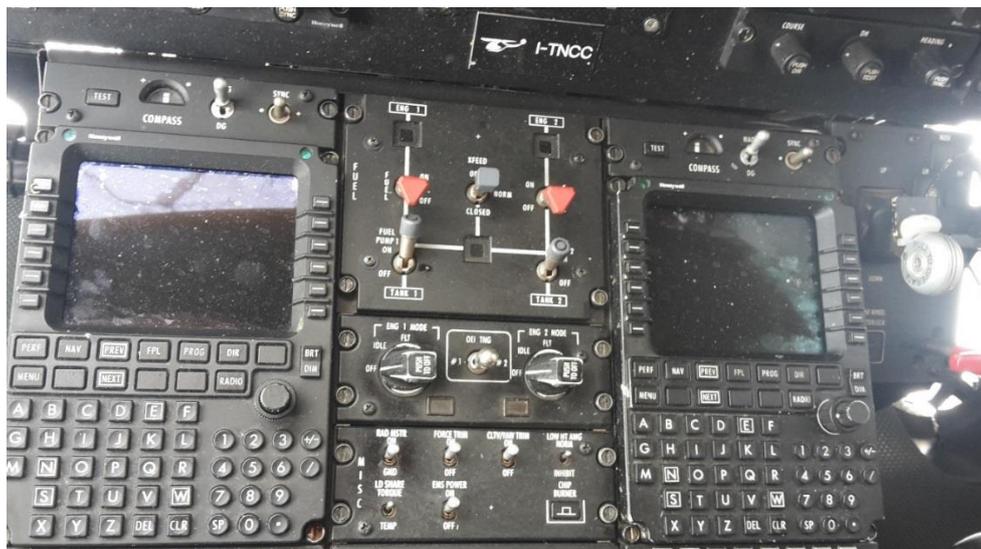
Foto 18: posizione selettori motori, valvole e pompe carburante.

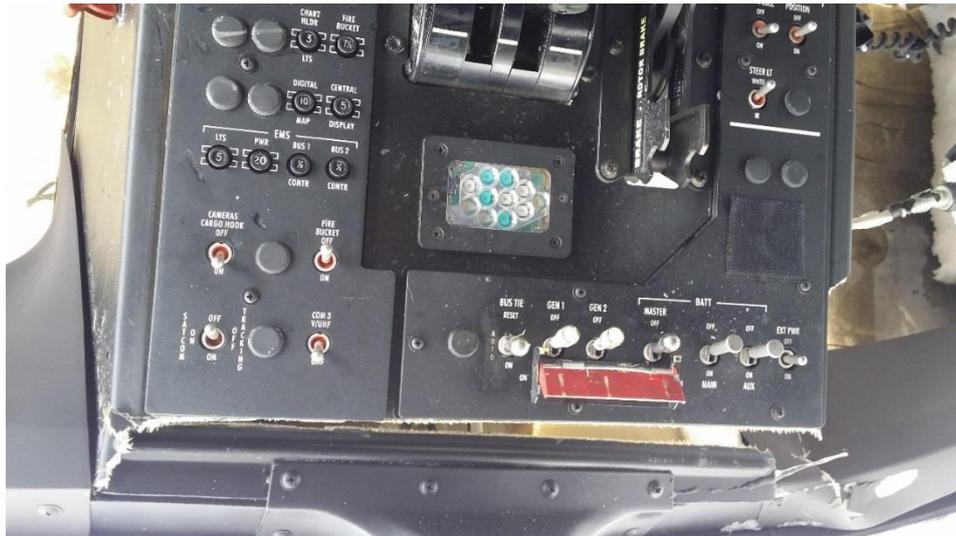
Foto 19: posizione GEN 1 e GEN 2 off e batt master.

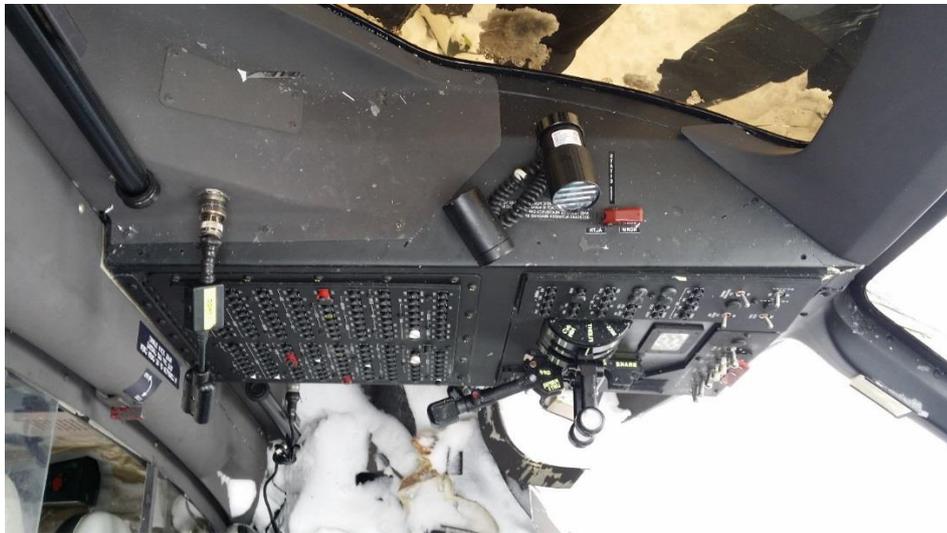
Foto 20: posizione delle manette.
