# **RELAZIONE D'INCHIESTA**

## **INCIDENTE**

**occorso agli aeromobili**

**AS350 B3 marche I-EDIC e Jodel D.140E marche F-PMGV,  
in località ghiacciaio del Rutor, La Thuile (AO),  
25 gennaio 2019**

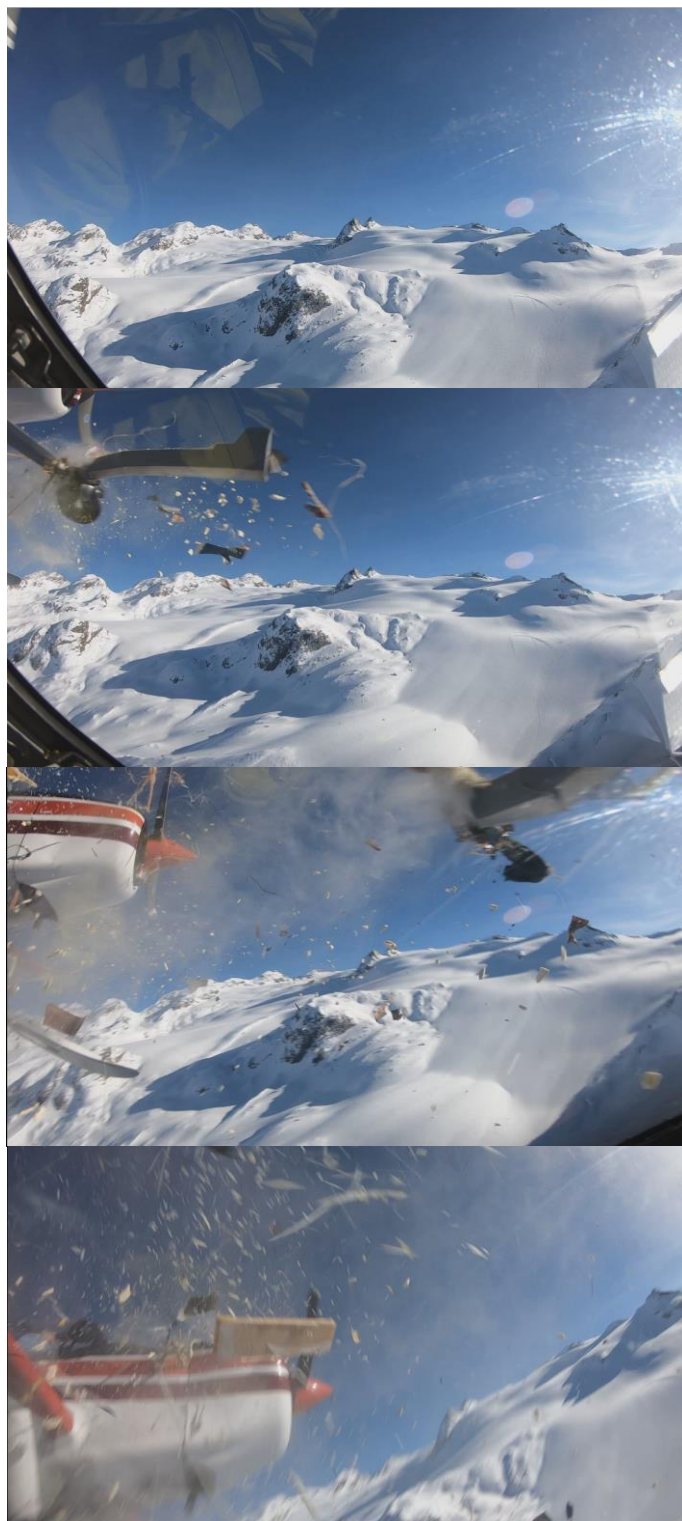
Da notare che attraverso i trasparenti del posto anteriore di sinistra la sagoma del F-PMGV diventa visibile soltanto al momento dell'impatto.

Foto 5: fotogrammi dell'impatto con F-PMGV, ripreso dalla telecamera guida alpina.

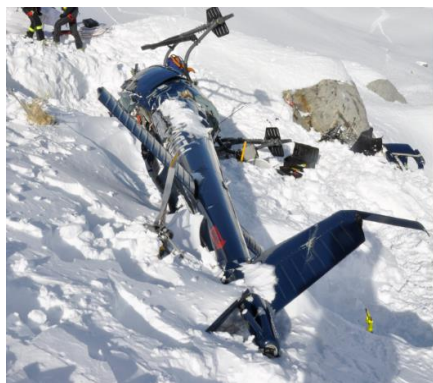
Il relitto dell'elicottero si presentava ribaltato e con il muso verso valle; l'abitacolo era completamente mancante; la parte anteriore della fusoliera era gravemente danneggiata; il trave di coda era sconnesso dalla fusoliera.

Foto 8: elicottero I-EDIC, vista posteriore.

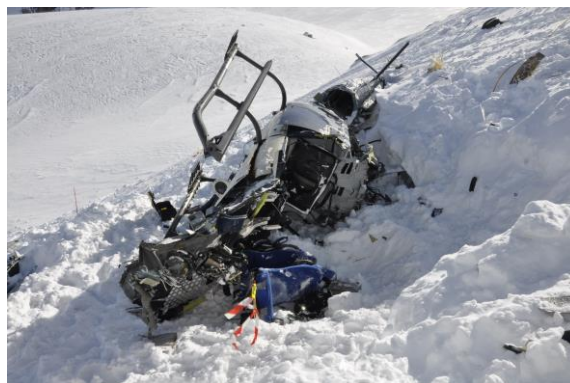
Foto 9: elicottero I-EDIC, vista anteriore.

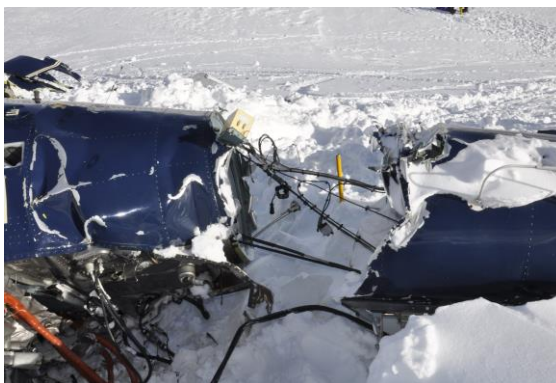
Foto 10: elicottero I-EDIC, distacco trave di coda.

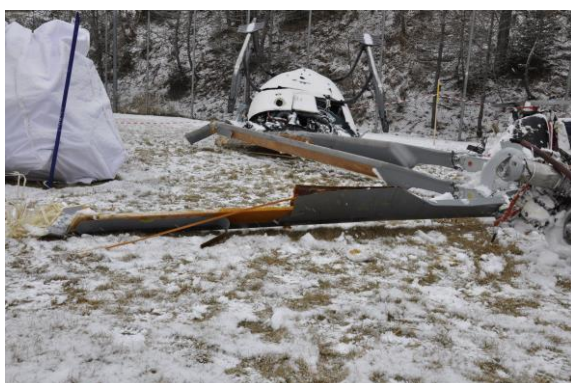
Sulle stesse risultavano presenti delle deformazioni dovute a impatto contro un oggetto metallico. Una delle pale risultava mancante della sezione esterna, per circa 1,20 m di lunghezza.

Foto 11: pale rotore principale.

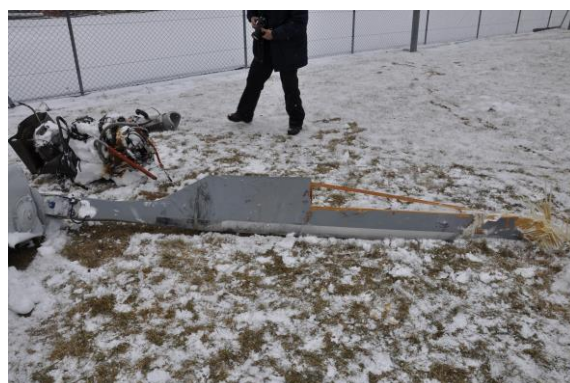
Foto 12: pala con sezione esterna mancante.

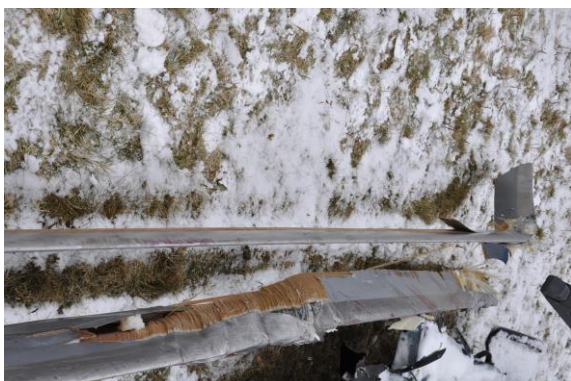
Foto 13: tracce vernice rossa su pala.

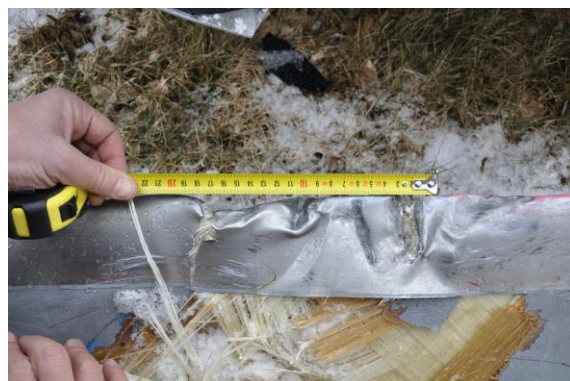
Foto 14: pala con deformazioni da impatto oggetto metallico.

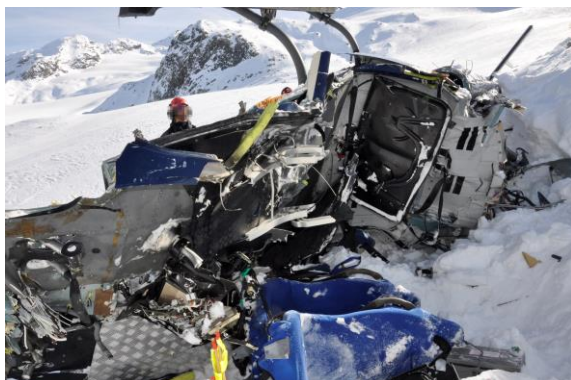
L'intero abitacolo risultava distrutto. Il pannello strumenti era completamente separato dal resto delle strutture adiacenti.

Foto 15: cabina elicottero I-EDIC.

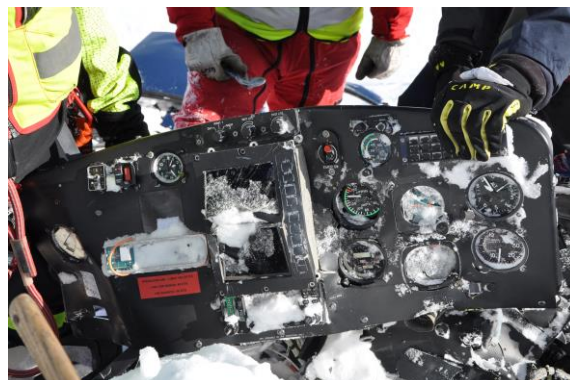
Foto 16: pannello portastrumenti I-EDIC.

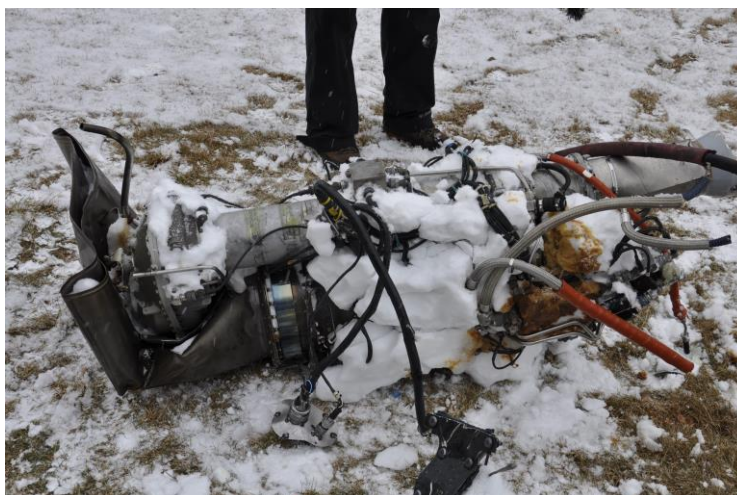
Il turbomotore risultava completamente divelto dalla sua sede e con l'albero di trasmissione del moto separato dalla trasmissione principale.

Foto 17: motore dell'I-EDIC.

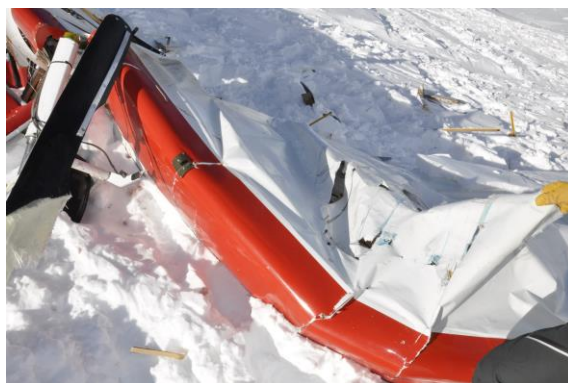
Foto 21: ventre semiala destra, con segni di vernice blu.

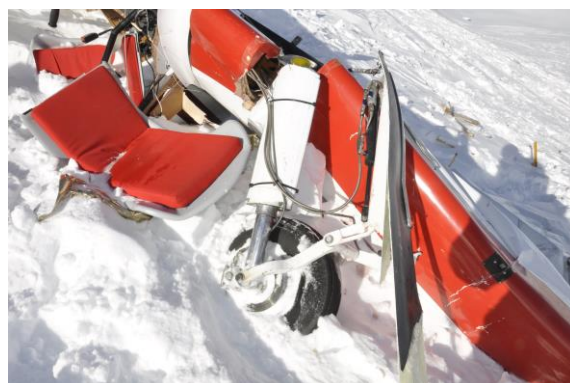
Il carrello principale destro risultava fortemente danneggiato da impatto contro un oggetto metallico, i cavi di fissaggio dello sci al carrello risultavano tagliati e una gran parte dello sci mancante (foto 25); quest'ultimo è stato ritrovato, rispetto a tutti i reperti sparsi al suolo, nel punto più a valle, essendo scivolato sulla neve per una distanza stimabile in alcune decine di metri (foto 26 e 27).

Foto 25: particolare carrello e sci semiala destra.

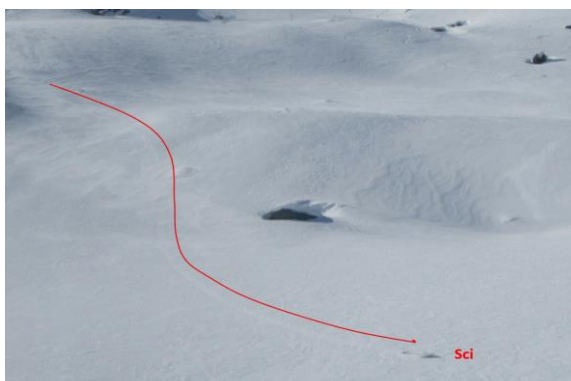
Foto 26: scivolamento sci carrello principale destro a valle.

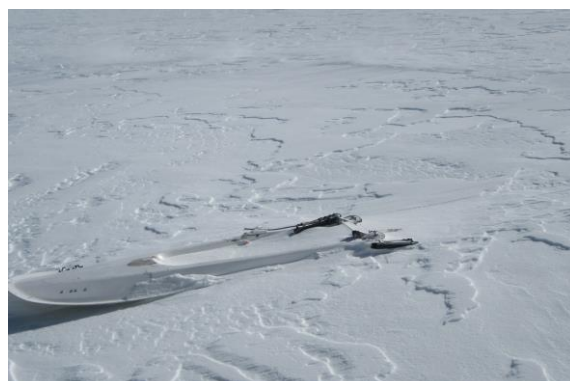
Foto 27: sci carrello principale destro.

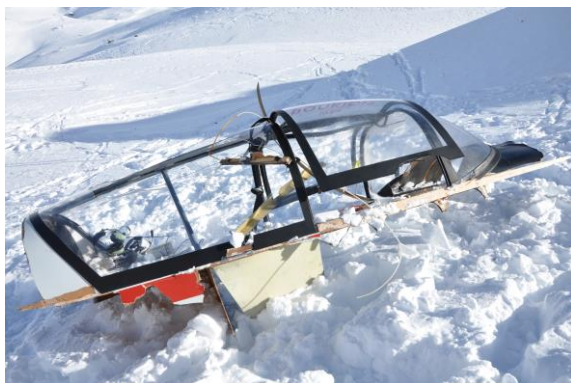
La parte superiore della cabina di pilotaggio (essenzialmente il tettuccio) e il cuscino del sedile posteriore venivano rinvenuti distanti dal resto dei componenti della fusoliera.

Foto 28: tettuccio del F-PMGV.

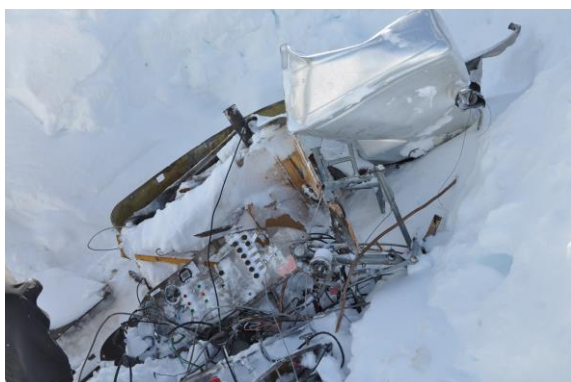
Il pannello strumenti di bordo e i comandi del motore venivano trovati separati dal resto della fusoliera, insieme al serbatoio carburante e in prossimità del castello motore.

Foto 30: pannello strumenti del F-PMGV.

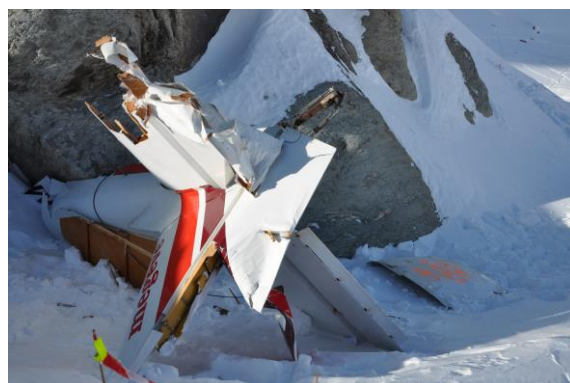
La coda e le relative superfici mobili venivano ritrovate anch'esse distanti dalle altre parti dell'aeroplano, fortemente danneggiate.

Foto 33: trave di coda del F-PMGV.

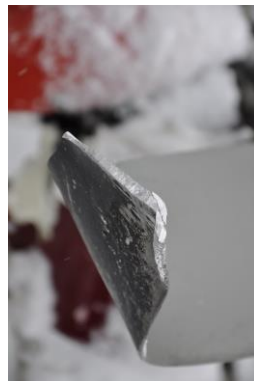
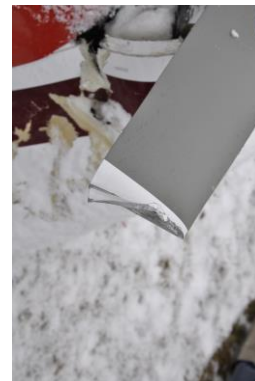
Il gruppo propulsore risultava ancora vincolato al castello motore e con le cappottature unite. L'elica presentava alle estremità evidenti danneggiamenti dovuti a impatti multipli contro oggetti metallici.

Foto 34: cappottatura motore del F-PMGV. Foto 35: estremità pala elica. Foto 36: estremità pala elica.

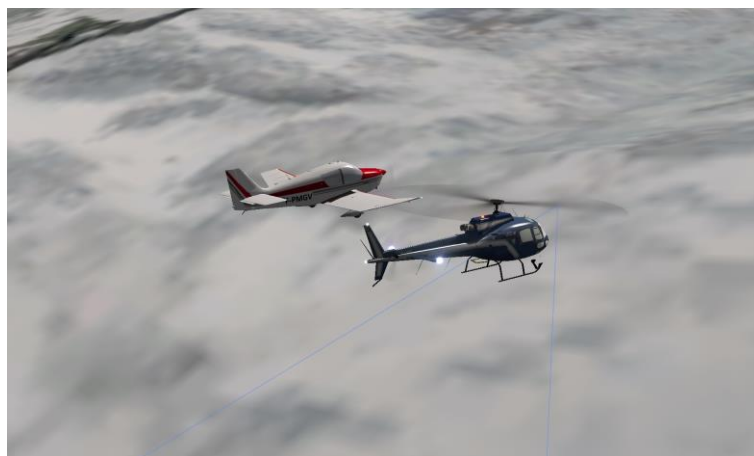
L'impatto iniziale è stato fra la pala avanzante dell'elicottero e il carrello principale destro dell'aeroplano, seguito da impatti successivi delle pale contro la parte inferiore della fusoliera e la parte ventrale della semiala destra.

Figura 7: ricostruzione dell'impatto fra l'I-EDIC e il F-PMGV (animazione ANSV; per simulare il F-PMGV è stata utilizzata la sagoma di un aeromobile similare).

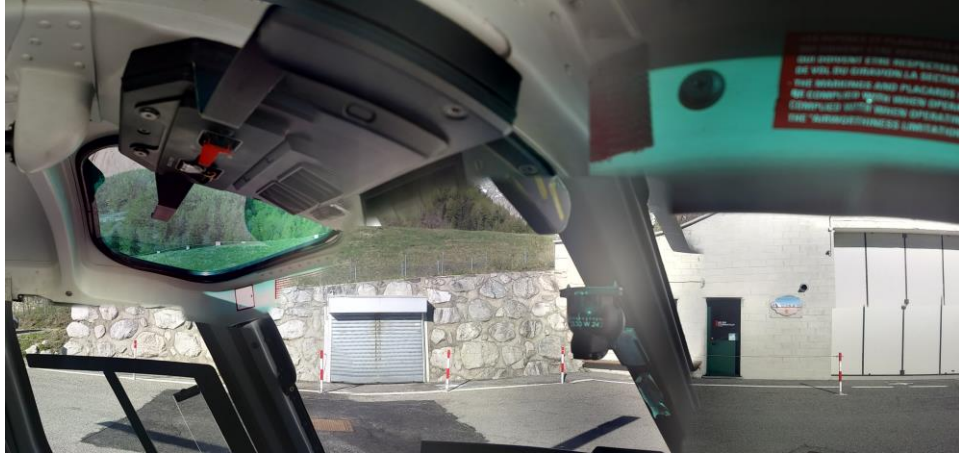
- Era di statura alta (circa 1,90 m), tale cioè da limitare ulteriormente la visibilità disponibile nel settore sinistro superiore, di per sé già molto limitata (si veda foto seguente, che consente di percepire quale fosse la visibilità disponibile in quel settore per un pilota di quella statura).

Foto 40: AS350 B3, visibilità lato sinistro superiore dalla postazione del comandante.
