RELAZIONE D'INCHIESTA

INCIDENTE
occorso all'aeromobile
Mistral-C marche di identificazione D-4956,
località Le Piaie (Belluno),
10 giugno 2018

aeromobile Mistral-C marche D-4956

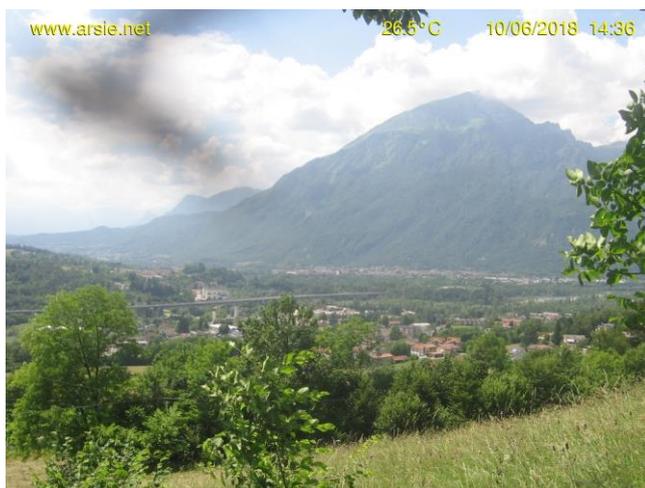
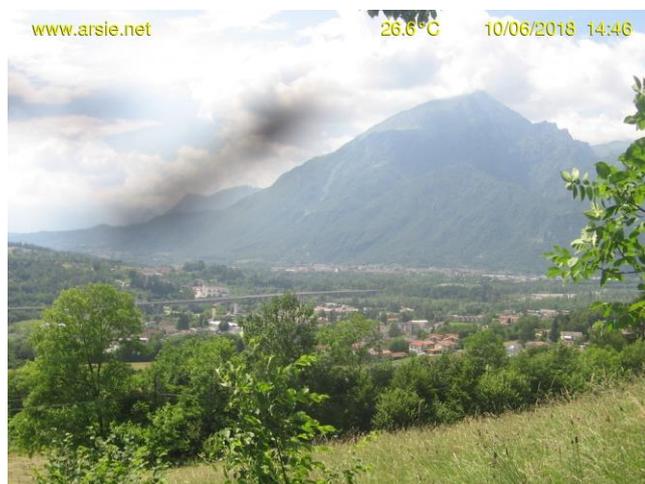
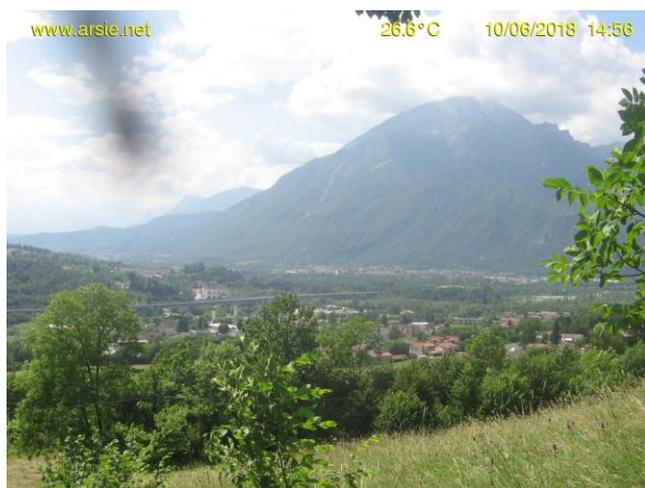
È stato possibile acquisire alcune immagini del Monte Serva, registrate, nell'arco orario di interesse, da una webcam. Da tali immagini (foto 3, 4 e 5) si evince che la montagna in questione fosse parzialmente interessata da una copertura nuvolosa.

Foto 3: il Monte Serva alle ore 14.36' locali (immagine tratta da una *webcam*).

Foto 4: il Monte Serva alle ore 14.46' locali (immagine tratta da una *webcam*).

Foto 5: il Monte Serva alle ore 14.56' locali (immagine tratta da una *webcam*).

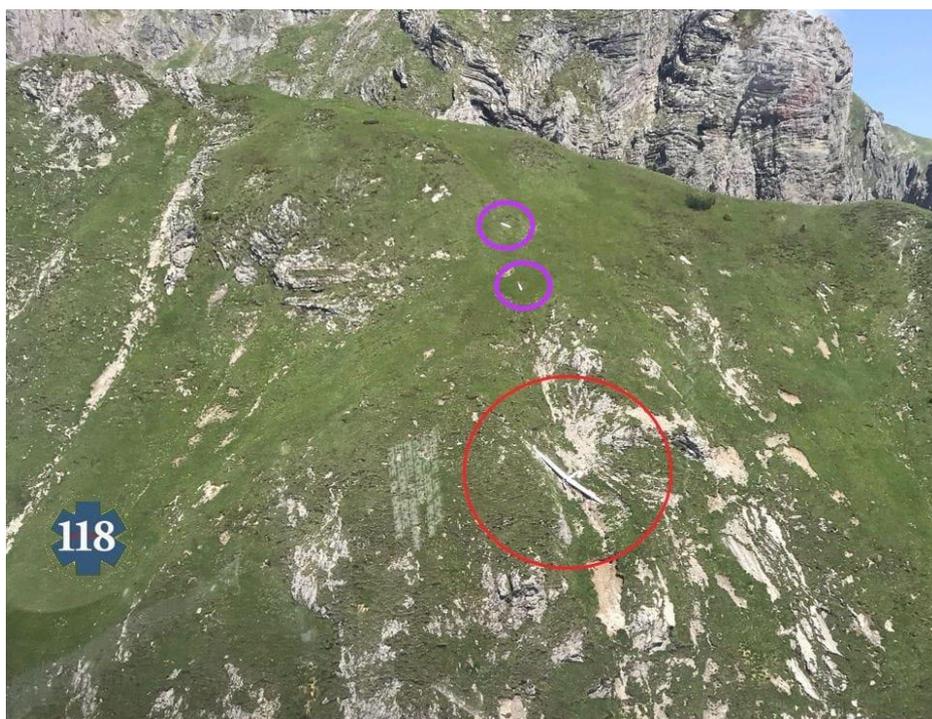
Il relitto si presentava pressoché concentrato nella zona di arresto finale, a circa 100 m dalla cima della parete montuosa (foto 6), ad una altitudine di circa 1850 m. Nelle vicinanze sono stati rinvenuti i seguenti reperti: frammenti di fibra di vetro, frammenti di plexiglass, piano orizzontale di coda e alettone semiala destra (questi ultimi due evidenziati, in viola, in foto 6). Il resto dell'aliante risultava collegato al relitto principale.

Foto 6: dispersione dei resti dell'aliante (foto Servizio 118).

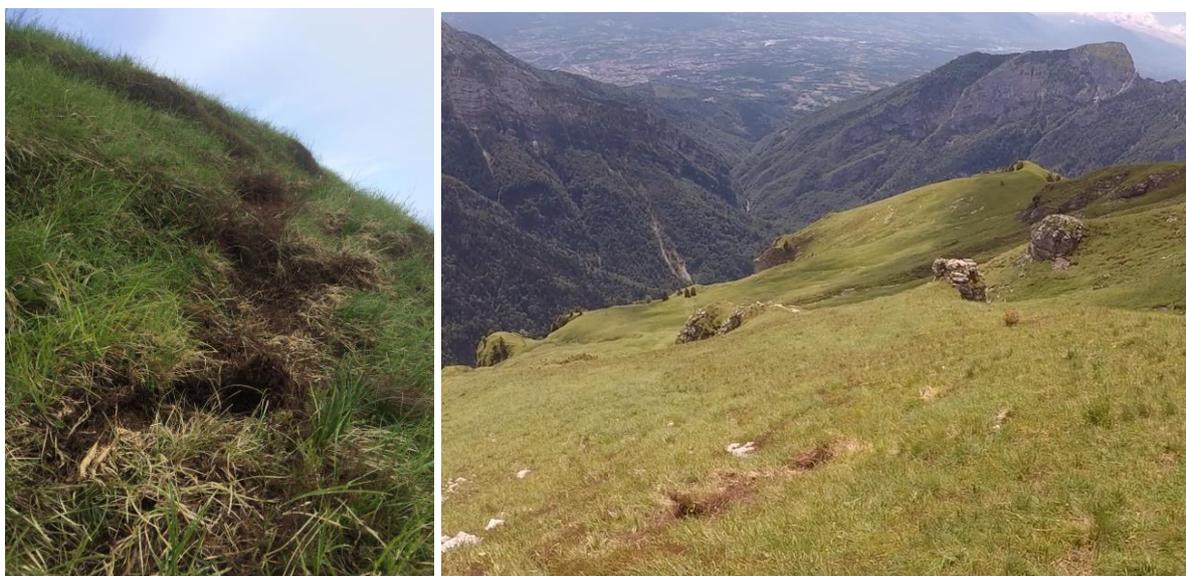
A breve distanza dai predetti frammenti di fibra di vetro è stato rinvenuto un solco lineare nel terreno (foto 7 e 8), in coordinate 46° 13' 16"N, 012° 12' 36"E, leggermente inclinato rispetto al piano orizzontale. Non sono stati rinvenuti ulteriori segni sul terreno.

In corrispondenza delle coordinate del solco lineare di cui alle foto 7 e 8, l'aliante risulta in una posizione tale da poter entrare effettivamente in contatto con la parete della montagna con la semiala sinistra: sono le 12.45.04' (foto 14 e figura 4).

Foto 7 e 8: solco lineare individuato sul terreno.

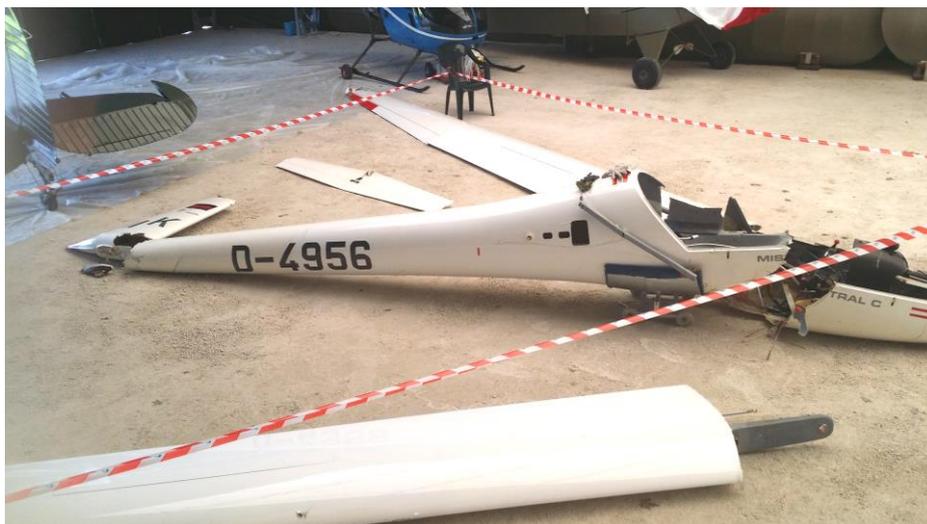
Il relitto è stato ricomposto nella sua geometria di massima (foto 9). Sono stati verificati i comandi di volo, riscontrandone la continuità, fatta eccezione nei punti appositamente troncati per consentire il trasporto del relitto presso l'aeroporto di Belluno.

Foto 9: ricostruzione della geometria di massima dell'aliante.

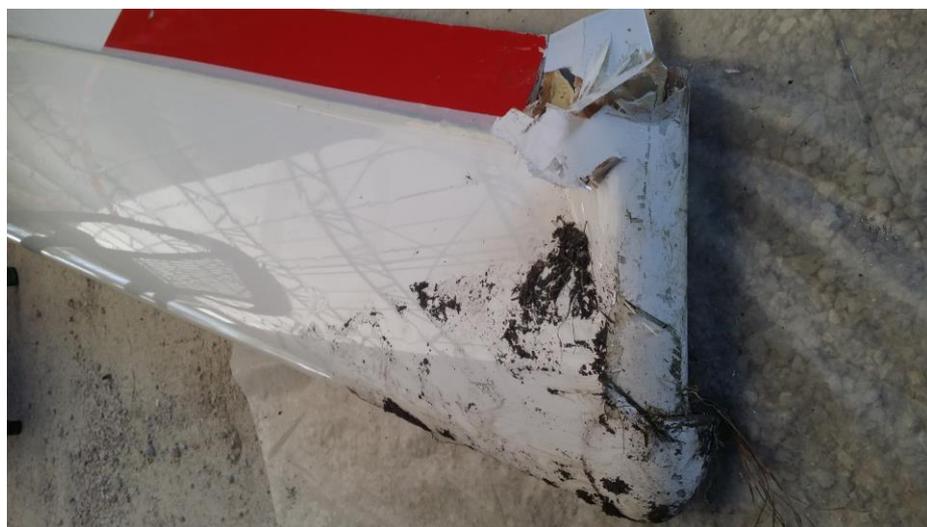
La *tip* della semiala sinistra mostrava un danneggiamento da interferenza e su di essa erano visibili resti di terreno e ciuffi di erba (foto 10).

Foto 10: *tip* della semiala sinistra.

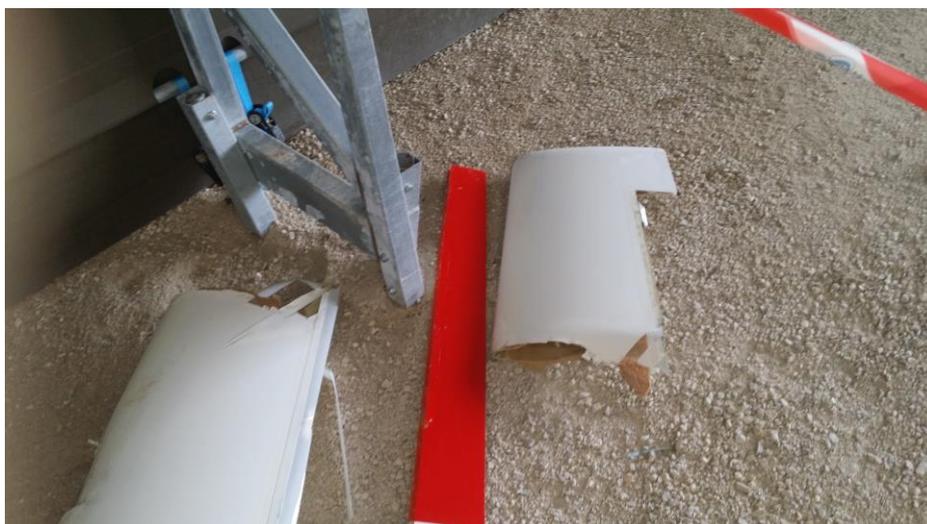
La semiala destra non mostrava particolari danneggiamenti, ad eccezione del distacco della *tip* (foto 11); dal raffronto con le foto scattate sul luogo di ritrovamento si evince, tuttavia, che tale

distacco sia avvenuto durante il trasporto del relitto e non sia quindi correlabile con la dinamica dell'evento.

Foto 11: *tip* semiala destra.

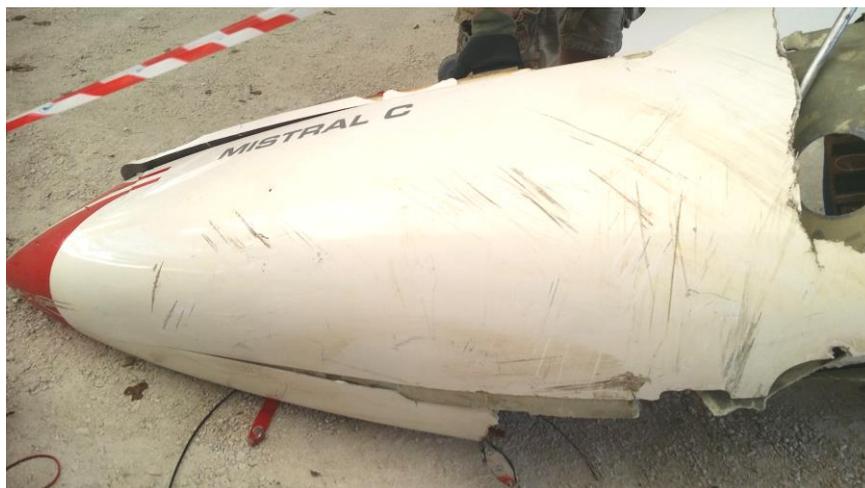
La fusoliera dell'aliante risultava rotta principalmente in 2 punti: immediatamente a valle del musetto (foto 12) e nel tronco di coda: quest'ultimo risultava danneggiato verosimilmente per il momento indotto dal peso dell'intera coda.

Sul musetto erano presenti diversi graffi, probabilmente generatisi, dopo l'incidente, durante lo scivolamento del relitto principale lungo il pendio; nella parte inferiore appariva presente anche il segno di una strisciata, indicativa di un impatto a basso angolo.

Foto 12: ventre della parte anteriore della fusoliera.

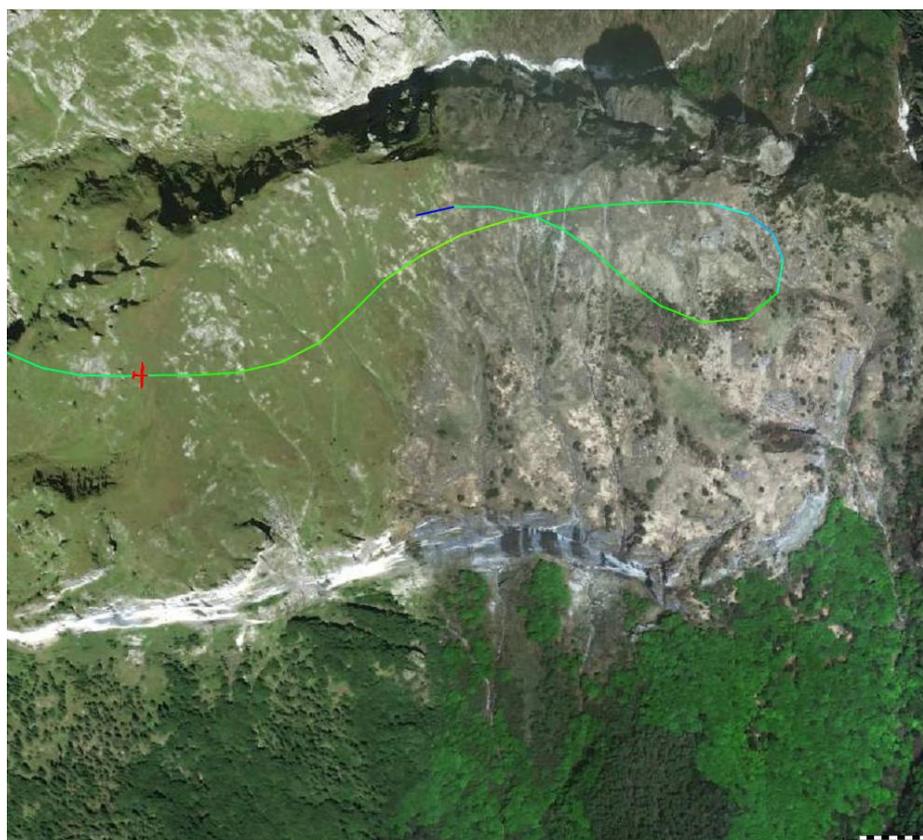
In figura 3 è invece riportato l'andamento del volo per fasi, durante il quale, per circa 2 ore, il pilota alterna volo planato a volo in spirale. In particolare, l'ultima fase del volo risulta volata in prossimità del costone roccioso (foto 13 e 14, figura 4), ad una ridotta distanza dalla parete della montagna. Per tutti gli ultimi 7' di volo il FLARM ha registrato un vento costante sui 9 km/h, proveniente da 143°.

Foto 13: ultima parte del volo.

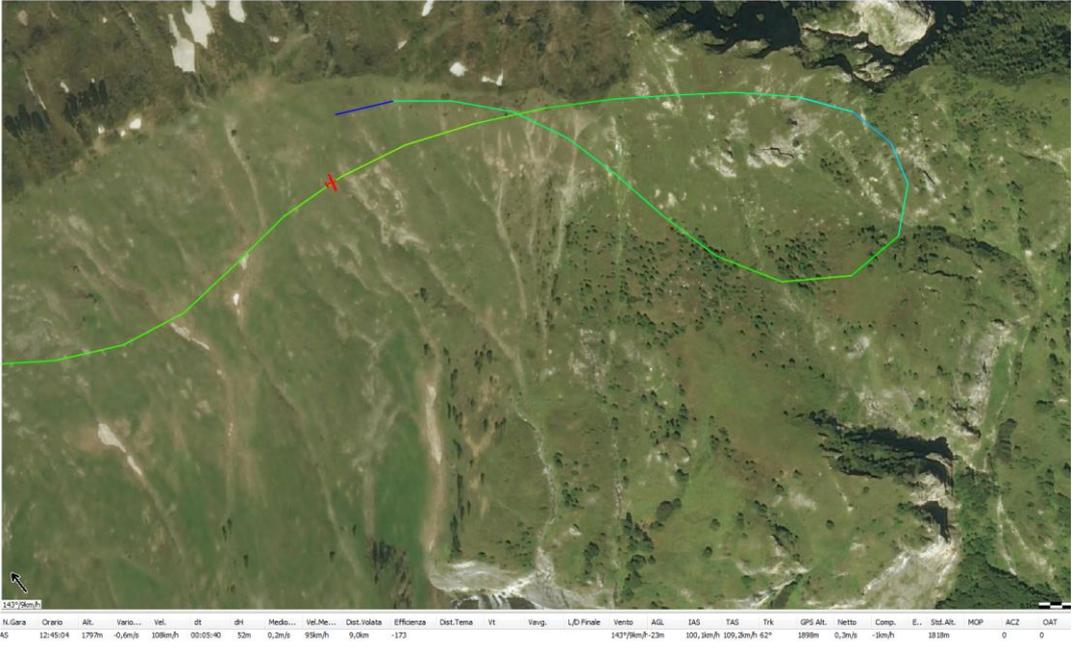
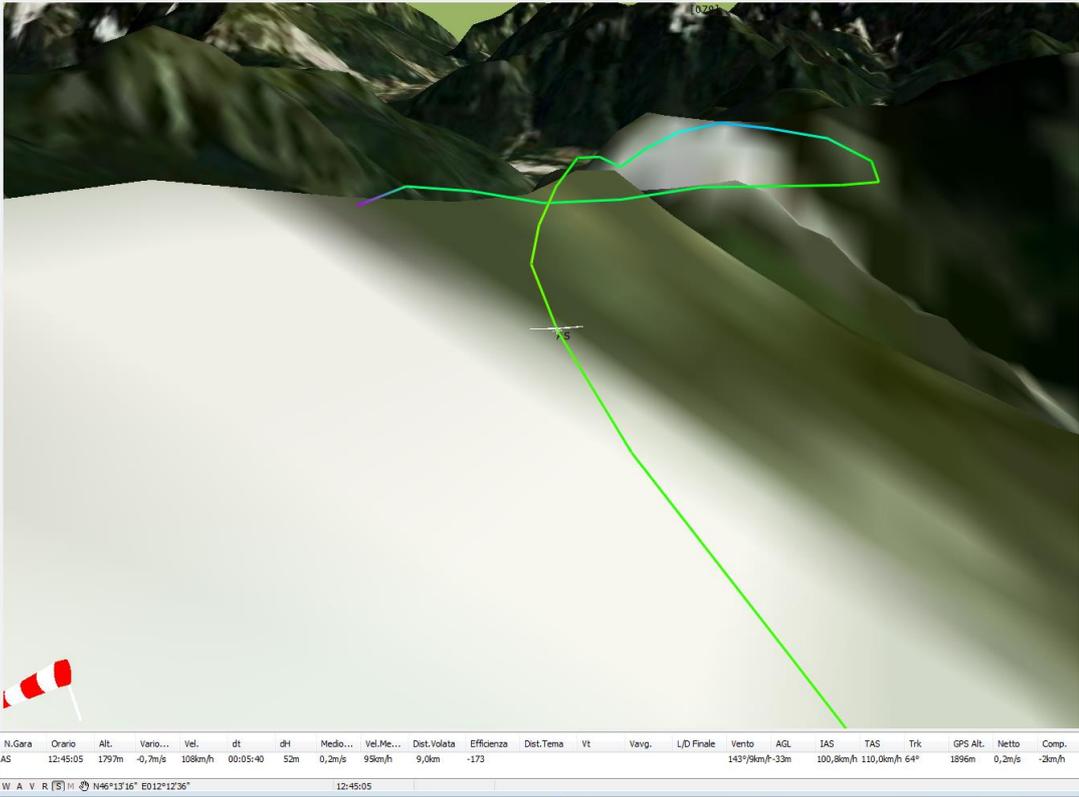
Foto 14: posizione del D-4956 alle coordinate GPS 46° 13' 16"N 012° 12' 36"E.

Figura 4: posizione del D-4956 alle coordinate GPS 46° 13' 16"N 012° 12' 36"E (vista 3D).

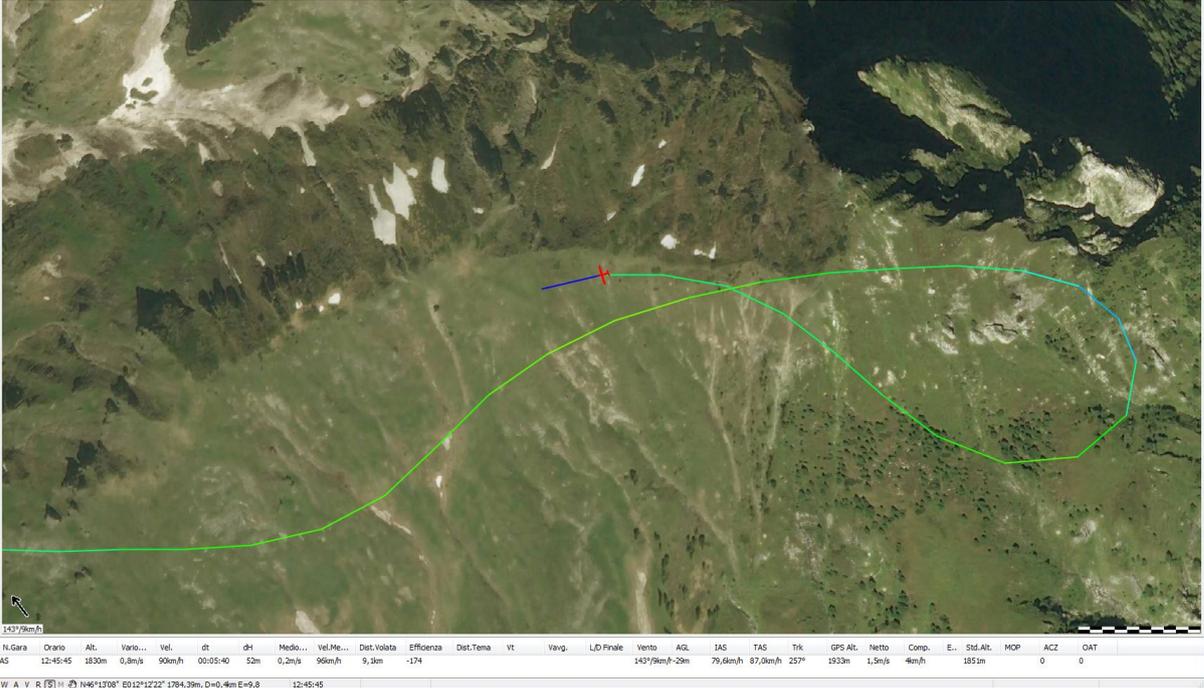
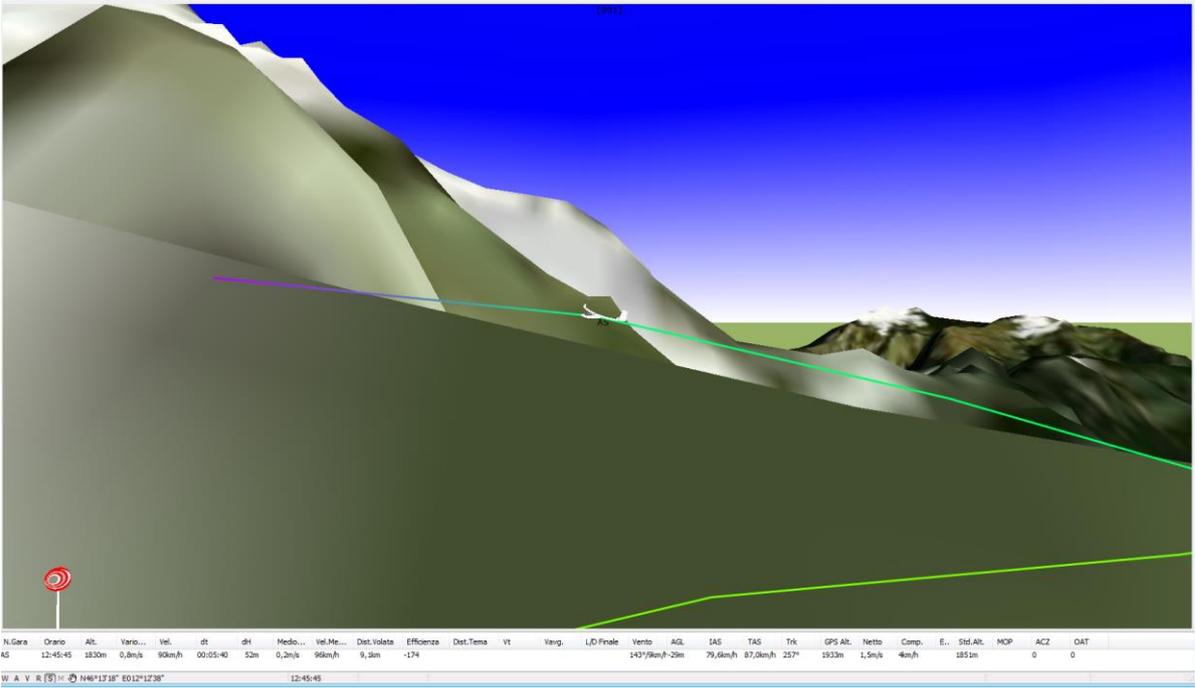
Tra le 12.45'45" e le 12.45'46" (foto 15 e figura 5) si registra una brusca decelerazione dell'aliante: la distanza dal suolo, in tale frangente, è di poco meno di 30 m (al riguardo va considerato che il dato ha, in sé, un margine di errore, per cui la distanza reale era sicuramente minore data la pendenza del costone). Ciò si evince anche dalla rappresentazione 3D (figura 5, la quale può essere affetta da lievi imprecisioni cartografiche), che, inoltre, mostra, nel suddetto intervallo temporale, l'impatto con il suolo ad un basso angolo. Tale ultima rappresentazione è coerente con i danneggiamenti riscontrati sul relitto, i quali sono riconducibili ad un impatto a media energia.

Foto 15: posizione del D-4956 alle 12.45'45".

Figura 5: posizione del D-4956 alle 12.45'45" (vista 3D).
