RELAZIONE D'INCHIESTA

INCIDENTE
occorso all'aeromobile
JMB Aviation VL3 Evolution marche di identificazione I-C868,
aeroporto di Padova,
1 agosto 2018

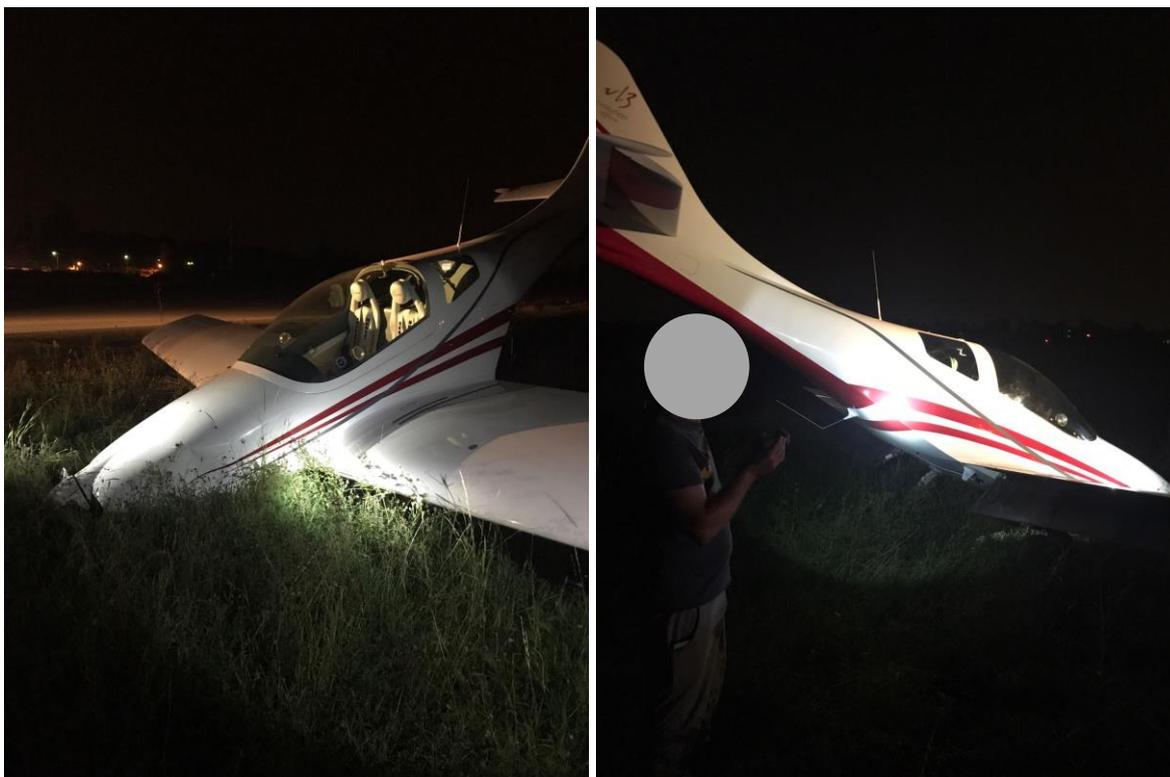
A partire dalle 19.49'32" Padova FIC provava a contattare, ripetutamente, ma senza successo, l'I-C868, il quale, nel frattempo, era atterrato ed aveva effettuato una *runway excursion*, a seguito della quale si rompeva il carrello anteriore.

L'incidente, attribuibile, da ultimo, alle conseguenze derivanti dalla *runway excursion* sull'aeroporto di Padova, è riconducibile al fattore umano, in particolare ad una reiterata inosservanza delle regole dell'aria (sia di quelle previste dall'art. 9 del dPR n. 133/2010, sia di quelle previste per il VFR diurno) e di quanto prescritto dal *Manuale di volo* dell'aeromobile.

Foto 1 e 2: l'I-C868 ripreso dopo il fuori pista sull'aeroporto di Padova.

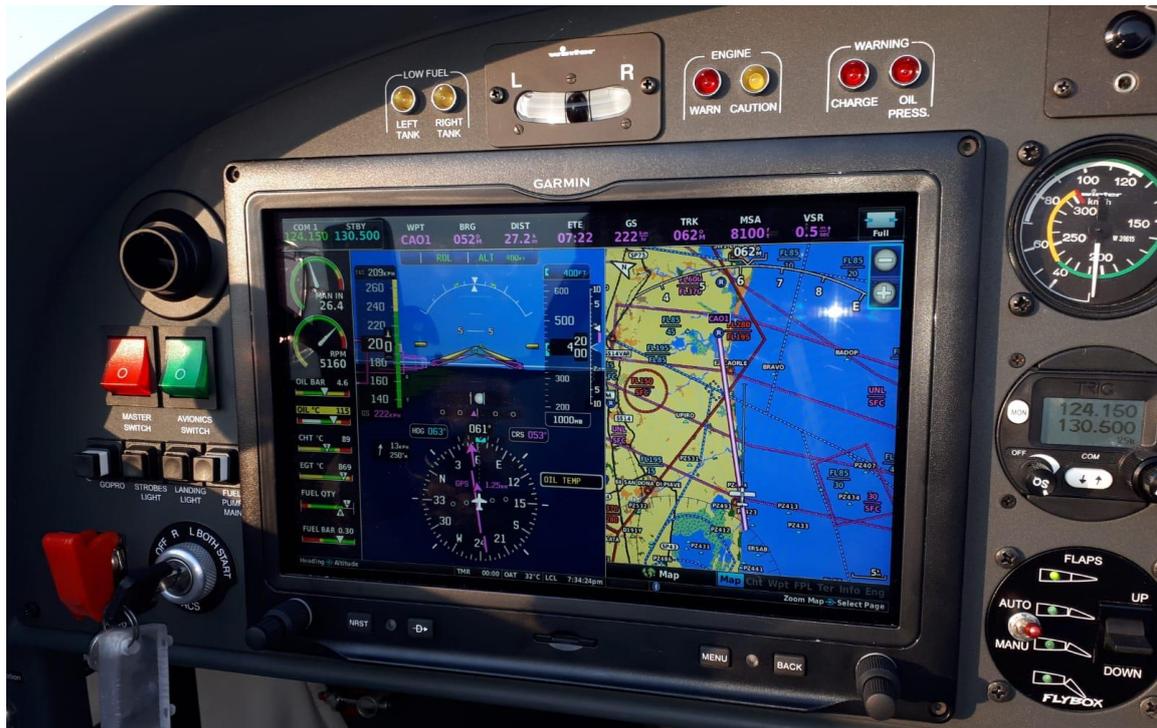
Non si può escludere che il convincimento del pilota di riuscire a portare a conclusione con successo il volo intrapreso, nonostante la criticità correlata al contesto ambientale, sia dipeso dall'eccessiva fiducia riposta dallo stesso nel sistema di navigazione presente a bordo del velivolo. Malgrado la presenza di tale sistema, il pilota ha tuttavia interferito, senza averne piena contezza, con il finale RWY 04R dell'aeroporto di Venezia Tessera, per cui l'attraversamento è avvenuto in assenza di contatti radio con il competente ente ATS.

Foto 3: l'apparato Garmin 3X Touch presente a bordo del velivolo coinvolto nell'incidente.

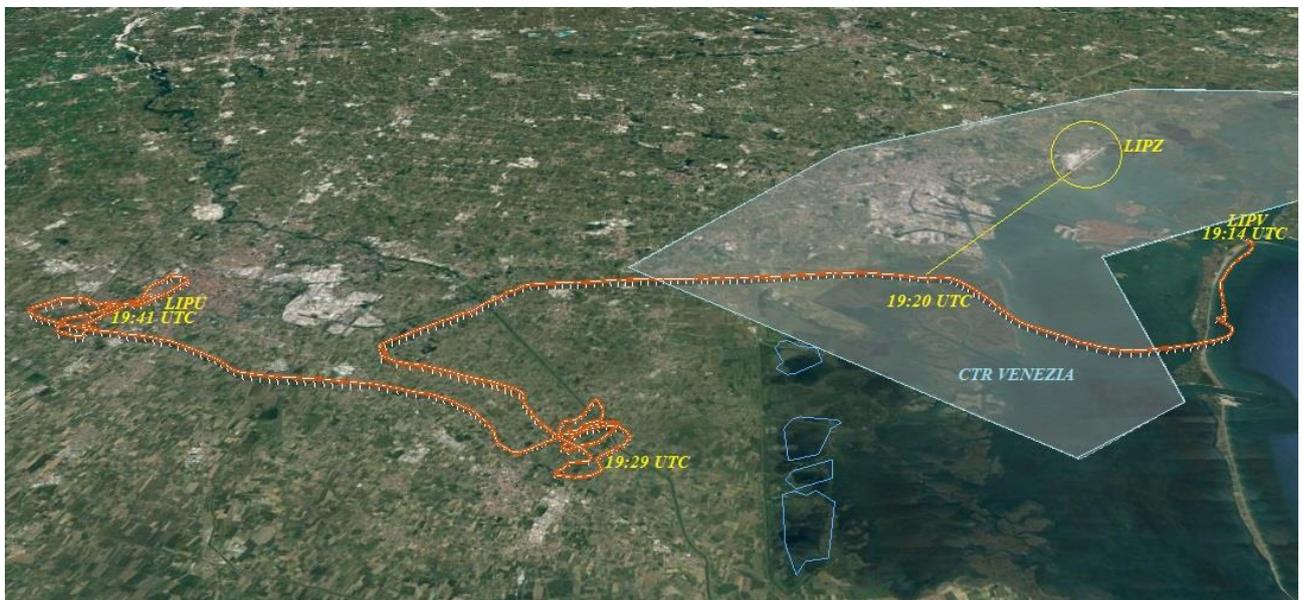
L'ANSV ha ricostruito la dinamica del volo sulla base delle informazioni fornite dal pilota, del tracciato radar e delle comunicazioni terra-bordo-terra intercorse tra l'I-C868 e i competenti enti ATS (foto 4).

Foto 4: tracciato radar del volo dell'I-C868 dal decollo da LIPV sino all'atterraggio a LIPU (su supporto Google Earth).

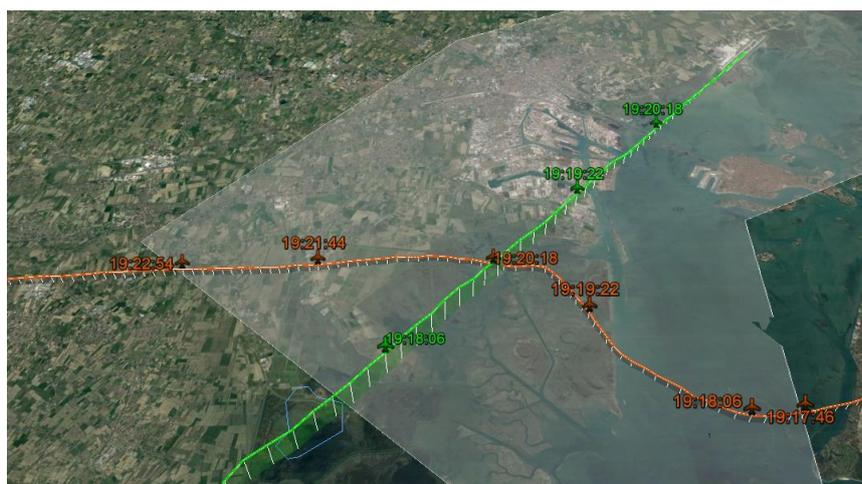
Alle 19.20'26”, Venezia APP chiedeva a Padova FIC se avesse informazioni in ordine ad un traffico, con codice A7000, che stava attraversando, a 7 NM, il finale RWY 04R dell'aeroporto di Venezia Tessera (LIPZ), a 600 piedi (foto 5). Padova FIC rispondeva limitandosi a dire che sapeva che tempo prima c'era l'I-C868 che doveva atterrare a LIPV per motivi tecnici e poi proseguire per Campolongo Maggiore.

una eccessiva indicazione della temperatura dell'olio, aveva effettuato alcuni controlli e in merito si era consultato, per telefono, con una persona. Prima di decollare aveva constatato che la temperatura dell'olio era rientrata nei parametri previsti. È peraltro emerso che non ha avuto la piena contezza di aver attraversato, durante il volo, il finale RWY 04R dell'aeroporto di Venezia Tessera.

Foto 5: attraversamento, estrapolato dal tracciato radar, del finale RWY 04R dell'aeroporto di Venezia Tessera effettuato dall'I-C868, (su supporto Google Earth).

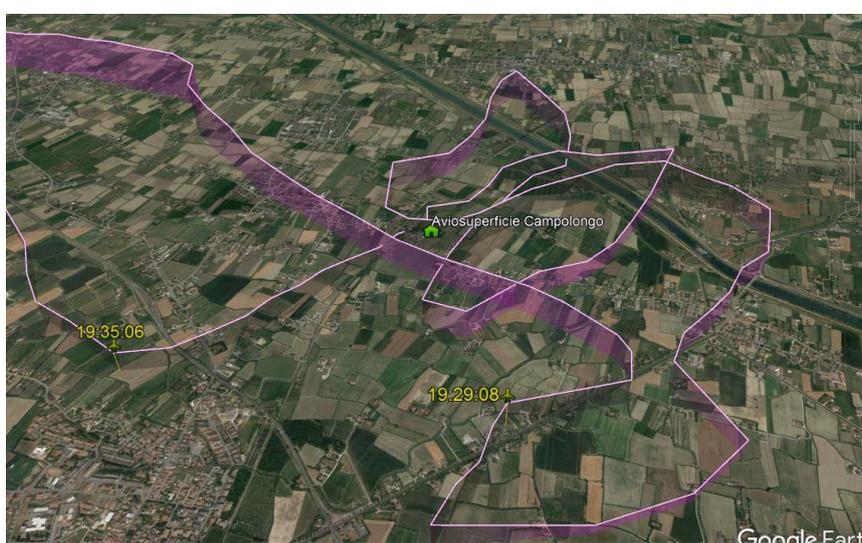
Alle 19.27'08", Padova FIC attribuiva all'I-C868 il codice transponder 6240 e chiedeva al pilota la conferma che stesse andando a Padova; il pilota replicava che stava sorvolando Campolongo Maggiore nel tentativo di atterrare sul locale "campo di volo" (foto 6). Il tentativo, nonostante alcune orbite effettuate in loco dal pilota, non aveva successo, in quanto quest'ultimo non riusciva ad acquisire visivamente l'area di atterraggio.

Infatti, proprio a causa della visibilità serale, egli non è riuscito ad individuare, pur conoscendolo e nonostante le ripetute orbite in volo effettuate sull'area, il "campo di volo" di Campolongo Maggiore.

Foto 6: orbite, estrapolate dal tracciato radar, effettuate dall'I-C868 nel tentativo di individuare il "campo di volo" di Campolongo Maggiore (su supporto Google Earth).

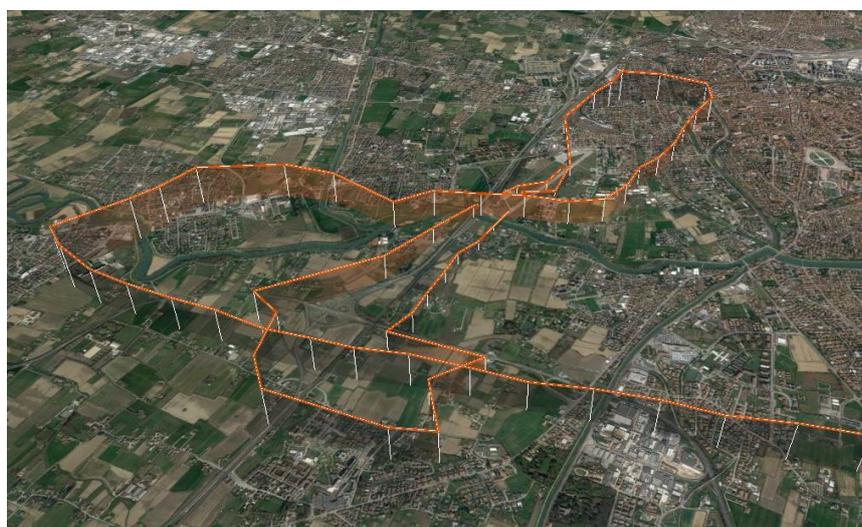
Alle 19.41'24", l'I-C868 riportava a Padova FIC di avere in vista l'aeroporto di Padova. Il FIC chiedeva di riportare quando in corto finale o direttamente una volta a terra. In foto 7 è riportato il percorso, estrapolato dal tracciato radar, effettuato dall'aeromobile prima dell'atterraggio.

Analoga situazione parrebbe essersi ripetuta in prossimità dell'aeroporto di Padova, dove, dall'esame del tracciato radar, si evincerebbe che il pilota non sia riuscito ad individuare immediatamente l'aeroporto.

Foto 7: percorso, estrapolato dal tracciato radar, effettuato dall'I-C868 quando in prossimità dell'aeroporto di Padova (su supporto Google Earth).
