# **RELAZIONE D'INCHIESTA**

**INCIDENTE**  
**occorso all'aeromobile**  
**Diamond DA20-A1 marche di identificazione I-GVBU,**  
**in località Bardineto (SV),**  
**6 agosto 2019**

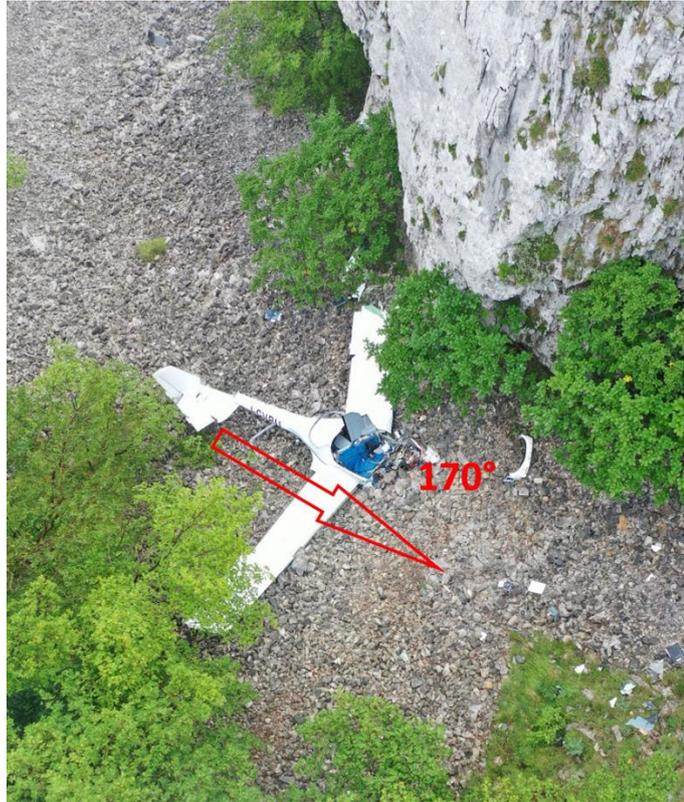
L'asse longitudinale del relitto era orientato lungo la direttrice del canalone, su di una prua di 170° (foto 10).

Foto 10: il punto di impatto con il relitto visto dall'alto (fotografia acquisita da un drone dei Vigili del fuoco).

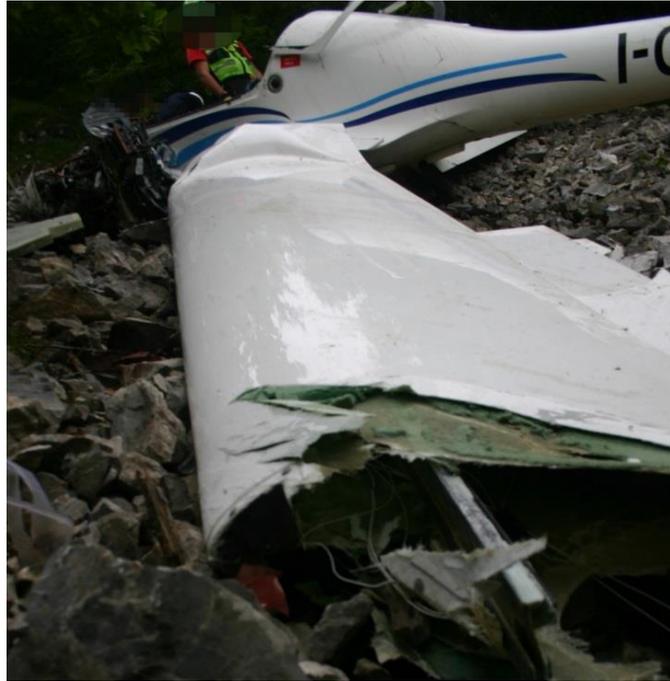
Semiala sinistra: la semiala, separata dalla struttura della fusoliera alla radice, era piegata all'indietro di circa 35°. I danni sulla semiala sinistra erano maggiormente concentrati sulla estremità, in corrispondenza della *wing tip*, fratturatasi. L'alettone sinistro era in sede ed il flap era in posizione T/O.

Foto 11: estremità della semiala sinistra.

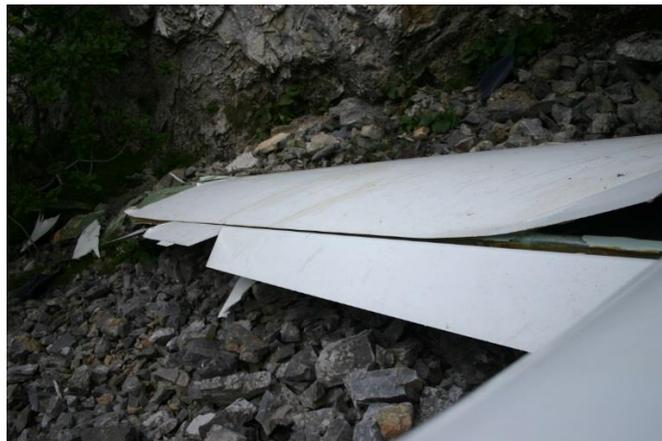
Foto 12: semiala sinistra. Posizione del flap.

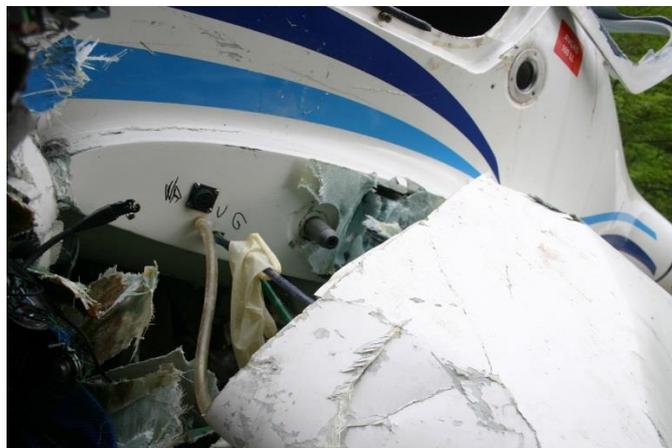
Foto 13: semiala sinistra staccata dalla fusoliera.

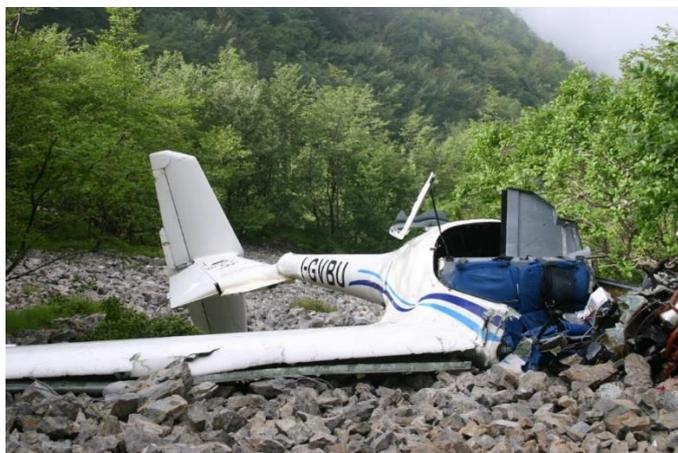
Semiala destra: ancora vincolata alla fusoliera, presentava tuttavia una spaccatura che percorreva tutto il bordo di attacco. L'alettone destro era in sede ed il flap era in posizione T/O.

Foto 14: semiala destra. Particolare del bordo d'attacco.

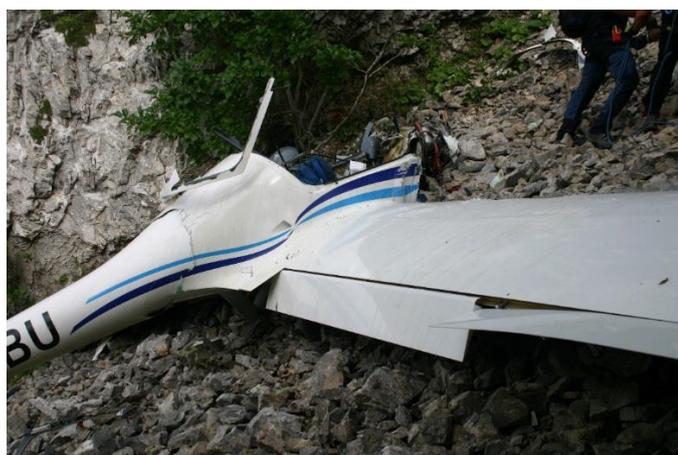
Foto 15: semiala destra. Posizione del flap.

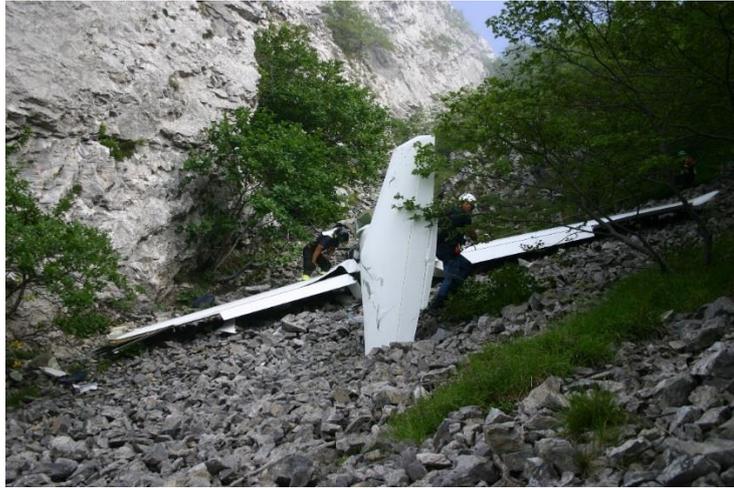
I piani di coda a T, spezzatisi alla radice della deriva dove questa si raccorda con la fusoliera, si presentavano con lo stabilizzatore ruotato in senso antiorario di circa  $90^\circ$  sull'asse longitudinale. Presentavano inoltre segni di contatto sul bordo di attacco dello stabilizzatore e sulla parte superiore (estradosso), probabile segno di un impatto con la parete a sinistra del canalone dopo che la prua si era arrestata contro il ghiaione, generando un iniziale ribaltamento dell'apparecchio in avanti con innalzamento della coda.

Dopo l'impatto dei piani di coda contro la parete, l'aeromobile è rimbalzato, tornando alla posizione orientata sulla originaria linea di volo, poggiando sul pendio. Lo stabilizzatore ed il carrello si interravano nella ghiaia arrestando lo scivolamento a valle.

Foto 16: particolare della condizione dello stabilizzatore.

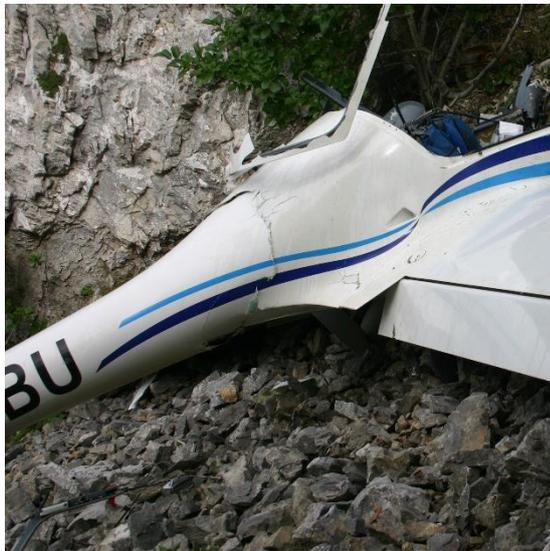
La fusoliera presentava una linea di rottura dietro la cabina, all'altezza del serbatoio.

Foto 17: la linea di rottura presente sulla fusoliera.

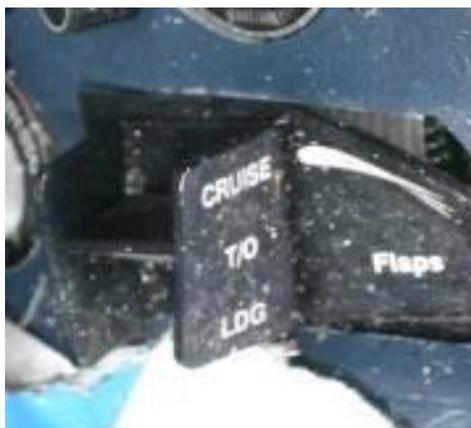
Foto 18: il selettore flap in posizione T/O.

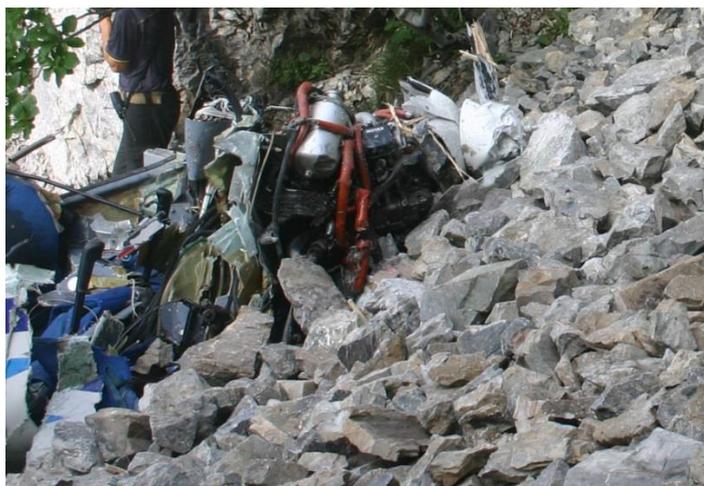
L'elica bipala in legno presentava danni evidenti da impatto ad alto regime di rotazione. La base delle pale risultava ancora vincolata al mozzo. Una grande quantità di frammenti lignei è stata rinvenuta interrata nel piccolo cratere che si è formato nel ghiaione, punto in cui è avvenuto l'impatto. L'ogiva, osservata lateralmente, presentava una evidente deformazione da impatto frontale con elica in rotazione. Il motore presentava danni principalmente nella parte anteriore ed inferiore. I danni risultavano compatibili con l'impatto ed esternamente non si notavano evidenze di malfunzionamento. Il serbatoio dell'olio motore era regolarmente rifornito. Il serbatoio di alluminio da 76 l, posto dietro i sedili, era integro e conteneva carburante.

Foto 20: il complessivo motore-elica.

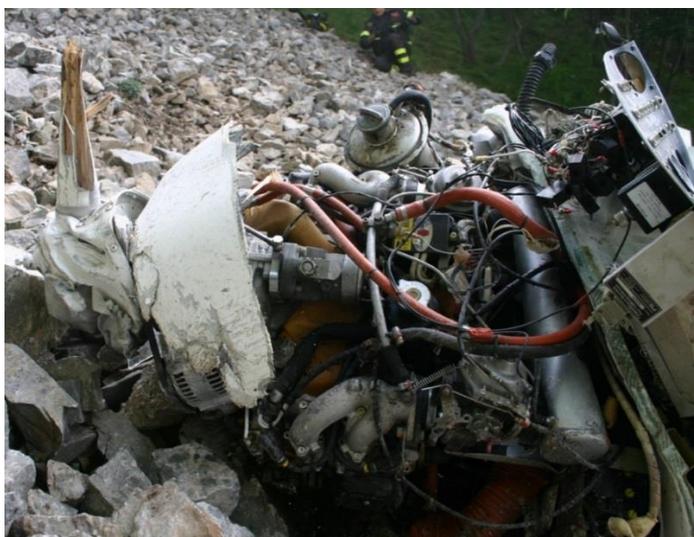
Foto 21: primo piano del complessivo motore-elica.

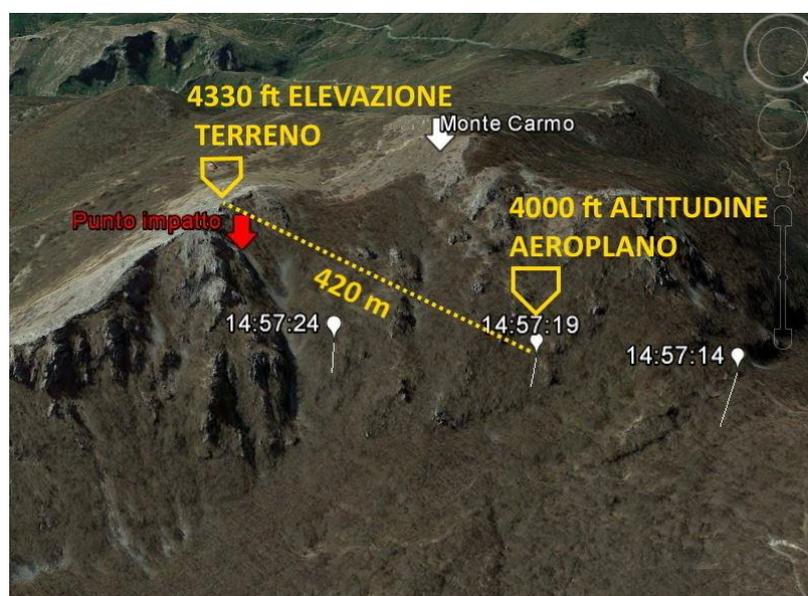
Dopo aver sorvolato l'area del Bric dell'Agnellino (in realtà non è possibile stabilire se i piloti avessero o meno il contatto con il terreno) e il Giogo di Giustenice, l'aereo parrebbe aver impostato una iniziale discesa di 100/200 piedi verso la Riviera (confermata anche dall'aumento della velocità al suolo registrata dal radar). Realizzata poi la presenza, al tempo 14.57'19'', dell'ultimo ostacolo costituito dalla dorsale del Monte Carmo, più alta di circa 250 piedi rispetto alla quota del velivolo, sarebbe stata impostata una salita con la selezione dei flap T/O (posizione compatibile con quanto contemplato dal FM), che comunque non era sufficiente per affrancare l'ostacolo contro cui l'aereo impattava. Nel caso di specie, non si può escludere che la selezione dei flap su T/O sia stata in realtà decisa a seguito di un decadimento della velocità, come conseguenza della impostazione di un angolo di rampa eccessivo nel tentativo di separarsi dall'ostacolo.

Foto 37: posizione dell'aeromobile rispetto all'ostacolo negli ultimi 10 secondi di volo (su supporto Google Earth).
