## **RELAZIONI D'INCHIESTA**

**Incidente F.22 C marche I-FGPB, in data 19.2.2022**

**Incidente PA-28-181 marche I-MODU, in data 8.8.2021**

**Inconveniente grave F150L marche I-CENB, in data 26.2.2021**

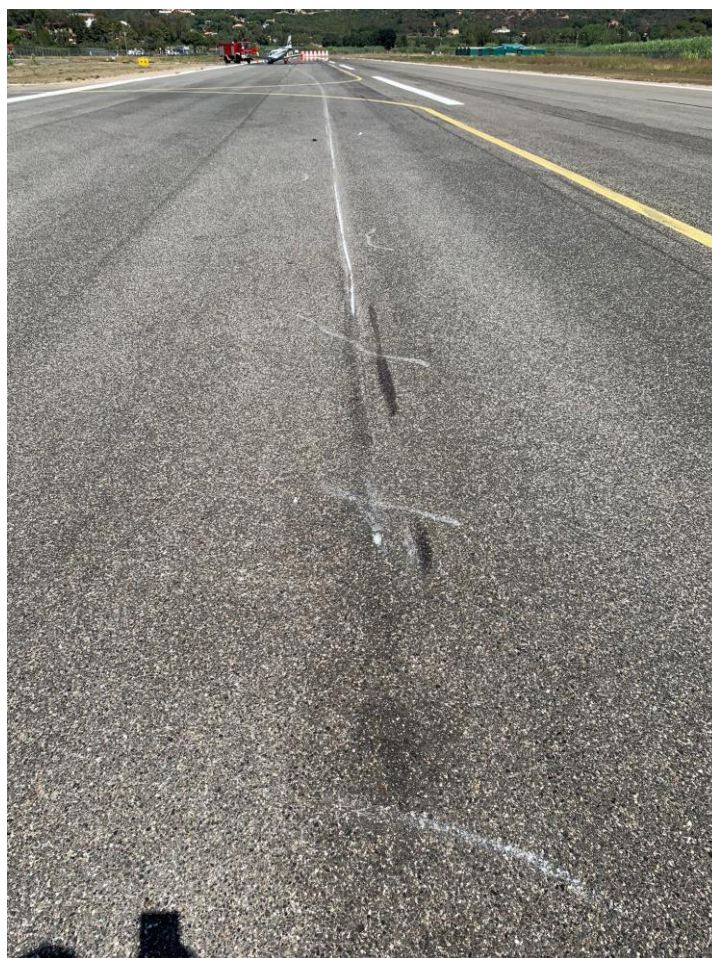
Nonostante il punto del *touch down* sia stato avanzato, è tuttavia verosimile ritenere che, considerate le *performance* dell'aeromobile, la pista residua disponibile sarebbe stata sufficiente a consentire un normale arresto dell'aeromobile, se l'atterraggio fosse stato effettuato ad una velocità corretta e dunque tale da consentire una *flare* efficace, senza successivi rimbalzi sulla pista e conseguente cedimento strutturale del *nose landing gear*.

Foto 2: tracce di impatto dell'elica sulla pista e strisciata sul muso sino al punto di arresto finale.

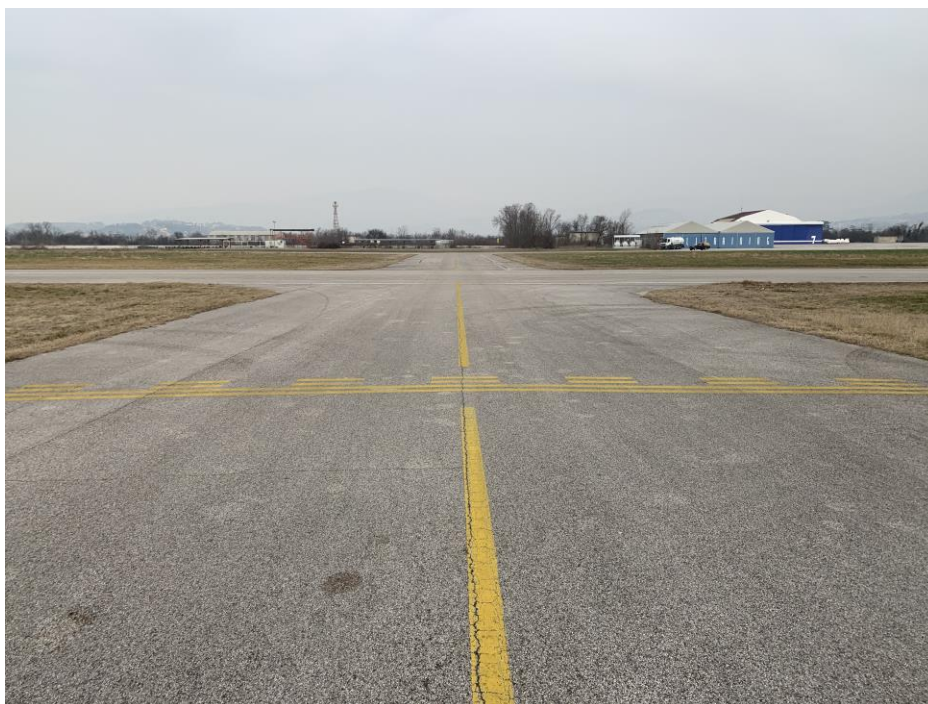
Il percorso che avrebbe dovuto percorrere l'I-CENB per portarsi in testata RWY 26 era il seguente: TWY R4; attraversamento della pista; TWY R2; percorrere in direzione Est la bretella parallela, lato Nord, alla pista, sino ad entrare sulla TWY R3, arrestandosi alla relativa posizione attesa.

Foto 1: posizione attesa sulla TWY R4.

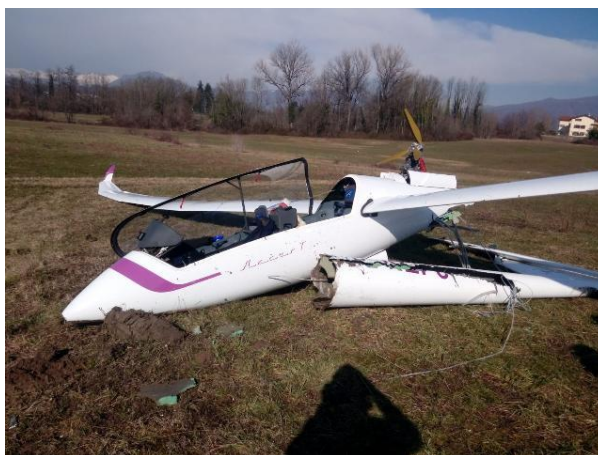
| <b>Danni all'aeromobile:</b><br>rottura del troncone di coda e danni ai piani di coda. | | <b>Lesioni a persone:</b><br>nessuna. | | <b>Altri danni:</b><br>nessuno. | |

Foto 1: danni riportati dal D-KZPG.

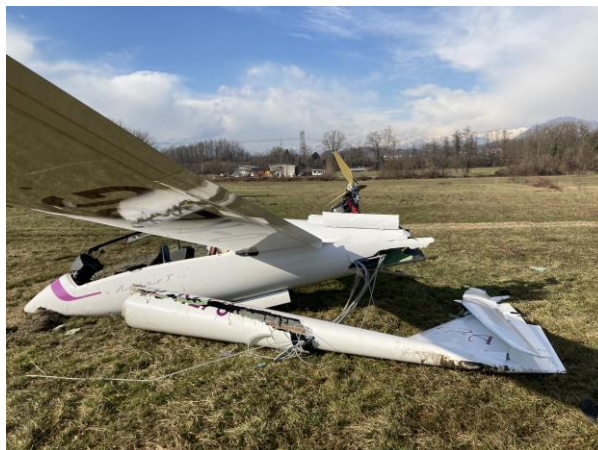
Foto 2: altra vista dei danni riportati dal D-KZPG.

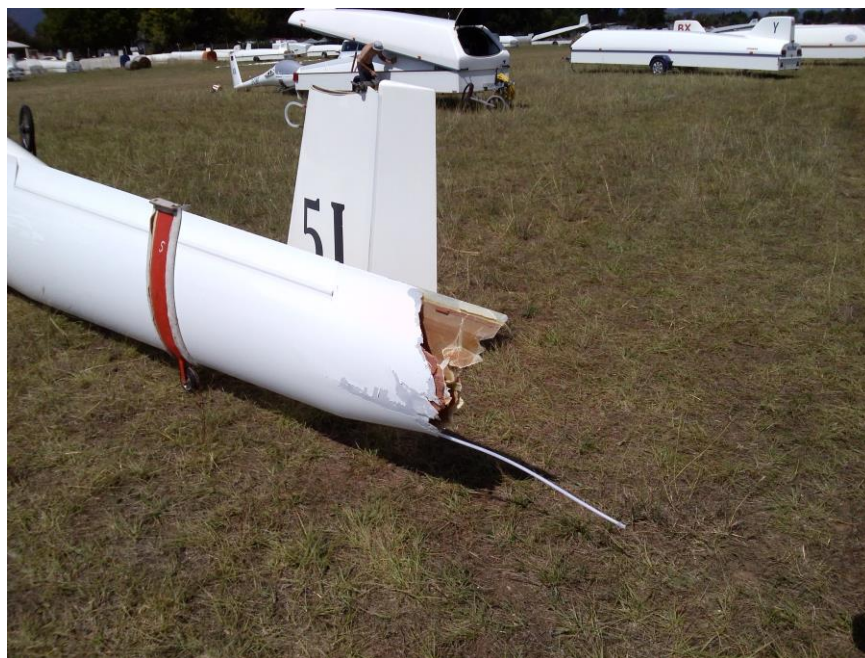
| <b>Danni all’aeromobile:</b><br>D-KGCM, una incisione nella<br>parte inferiore del troncone di<br>fusoliera;<br>D-8592, asportazione della parte<br>terminale della semiala sinistra. | | <b>Lesioni a persone:</b><br>nessuna. | | <b>Altri danni:</b><br>nessuno. |

Foto 1: primo piano dei danni alla semiala sinistra del D-8592.

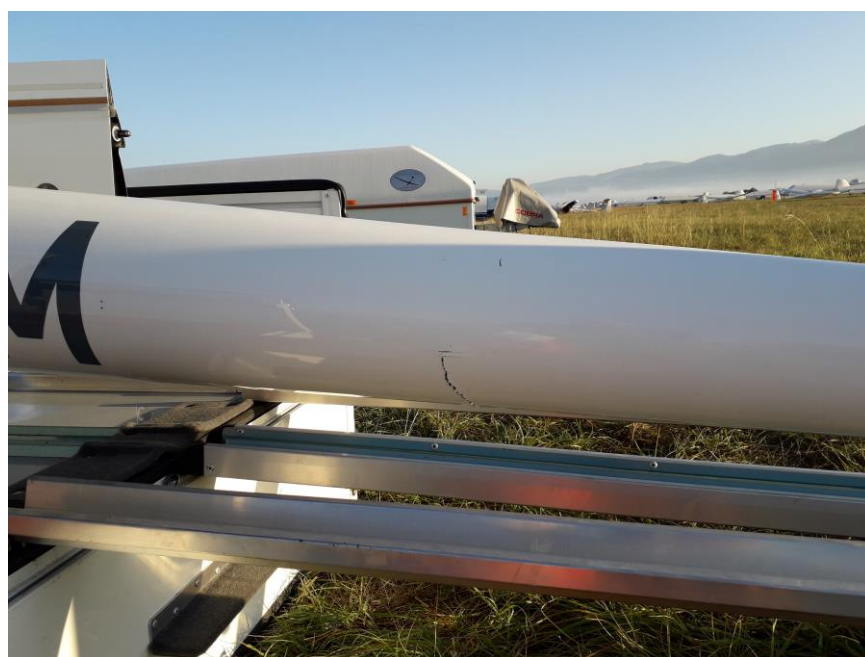
Foto 2: primo piano del danno riportato in fusoliera dal D-KGCM.
