RELAZIONE D'INCHIESTA

INCIDENTE

Reims/Cessna FA150L marche di identificazione I-FFSQ,

1 novembre 2019

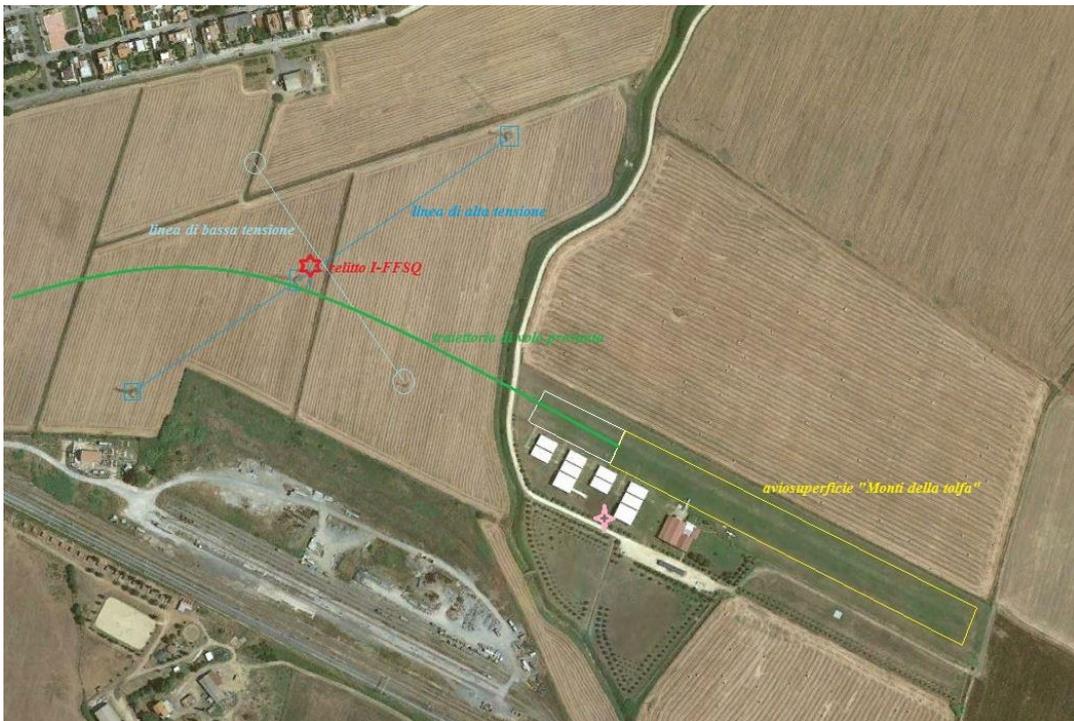
Il relitto dell'aeromobile è stato rinvenuto, su un campo agricolo, circa 250 m a Nord-Ovest dell'aviosuperficie "Monti della Tolfa" (foto 1), in località Santa Severa nord-Tolfa (RM), in coordinate 44°1'15.56" N 11°58'38.92" E.

Foto 1: luogo dell'incidente e aviosuperficie, alla data dell'evento (su supporto Google Earth).

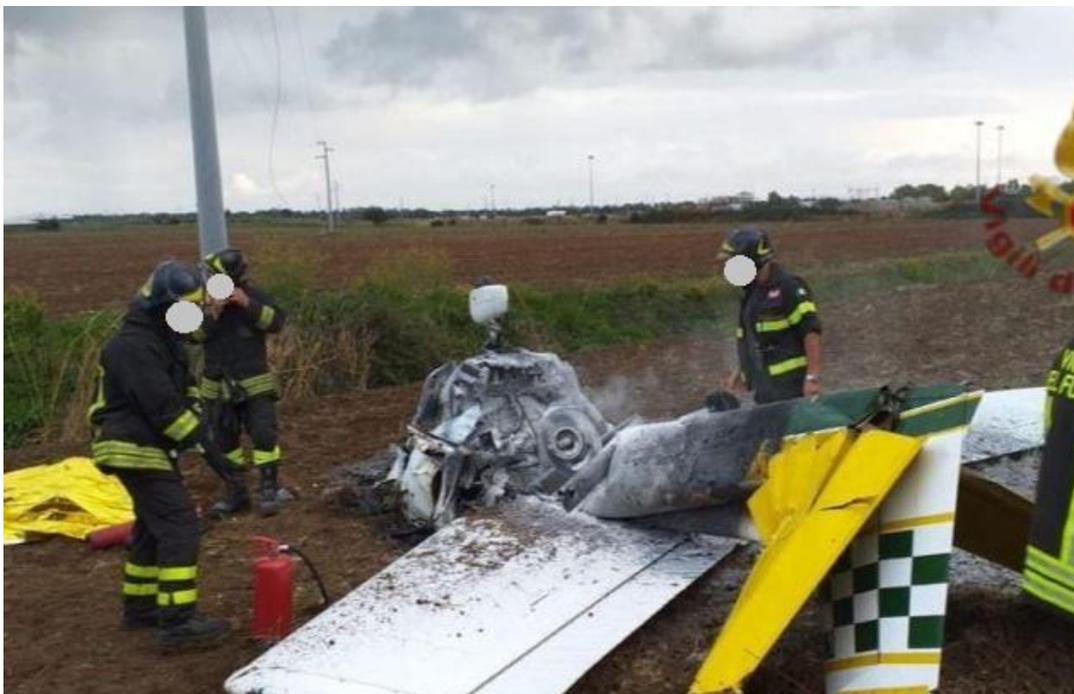
L'aeromobile veniva rinvenuto dai soccorritori su un campo agricolo (foto 2); il luogo di ritrovamento risultava facilmente raggiungibile per mezzo di una strada rurale adiacente all'abitato di Santa Severa nord.

Foto 2: l'I-FFSQ sul luogo dell'incidente (foto Vigili del Fuoco).

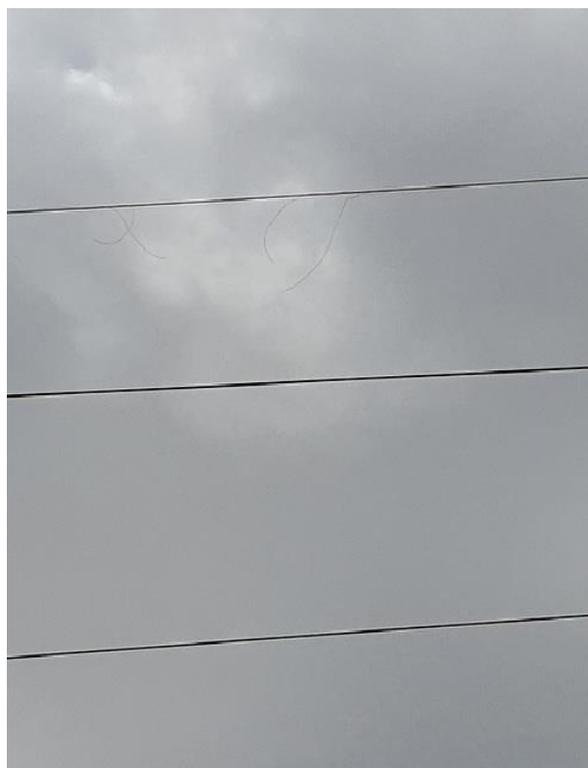
L'analisi visiva dell'elettrodotto ad alta tensione mostrava la presenza, in alcuni punti, di "strefolature", con porzioni di trefoli sul cavo di guardia visibilmente pendenti e "arricciate"; una porzione del cavo stesso risultava danneggiata significativamente (foto 3). Sullo spezzone del cavo di guardia erano presenti tracce di vernice bianca, gialla e verde (compatibili con la colorazione del velivolo) e sfiammate. L'elettrodotto a media tensione presentava, invece, la rottura di uno dei cavi (foto 4).

Foto 3: danneggiamenti ad un cavo della linea ad alta tensione.

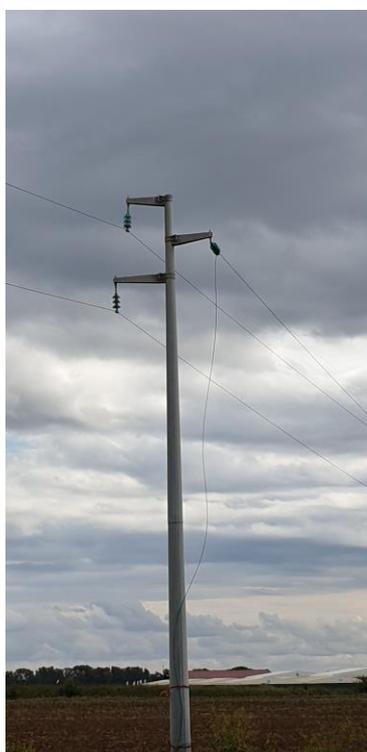
Foto 4: danneggiamenti ad un cavo della linea a bassa tensione.

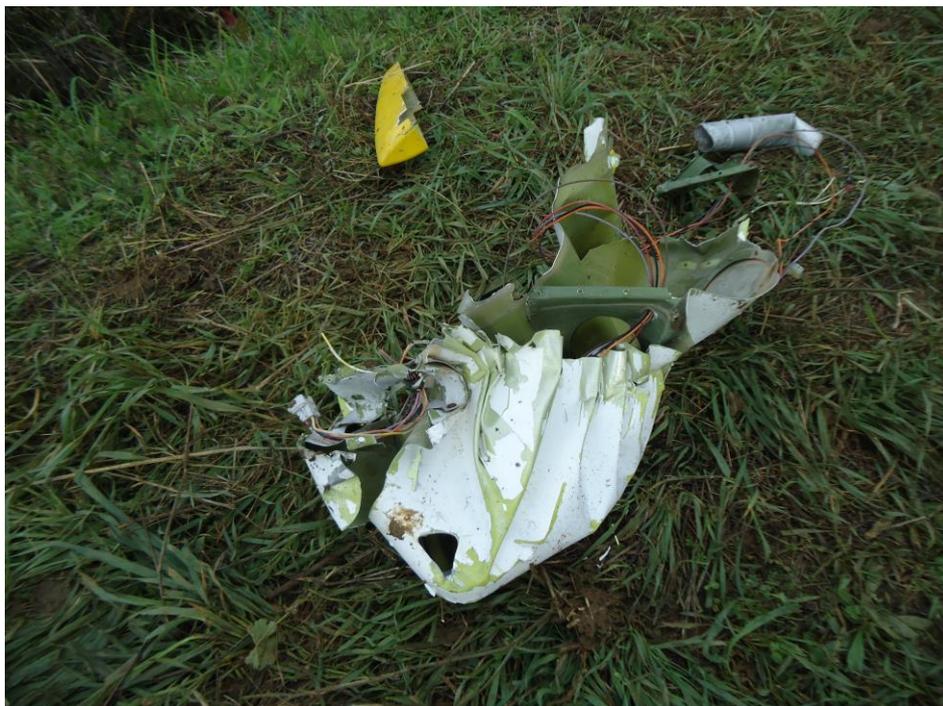
In occasione del sopralluogo operativo venivano individuate alcune parti dell'aeromobile proiettate a circa 2 m oltre la linea teorica di impatto sull'elettrodotto ad alta tensione, nella direzione del moto dell'aeromobile (foto 5).

Foto 5: parti dell'aeromobile I-FFSQ rinvenute sul luogo dell'incidente.

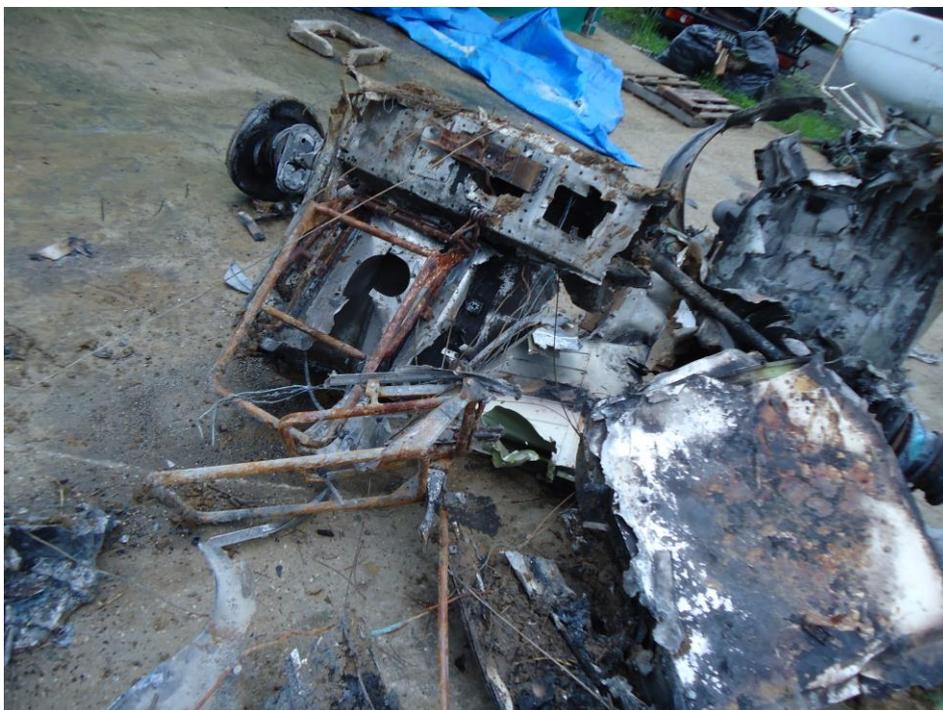
La parte anteriore dell'aeromobile, il cui asse longitudinale appariva sostanzialmente compatibile con l'allineamento della pista dell'aviosuperficie, si presentava sostanzialmente distrutta a seguito degli effetti dell'incendio (foto 6); tuttavia, erano riconoscibili la struttura del "pavimento" del *cockpit*, con entrambe le gambe del carrello di atterraggio principale sostanzialmente integre, le strutture dei sedili e alcuni strumenti avionici, ancorché completamente bruciati.

Foto 6: parte anteriore dell'aeromobile I-FFSQ.

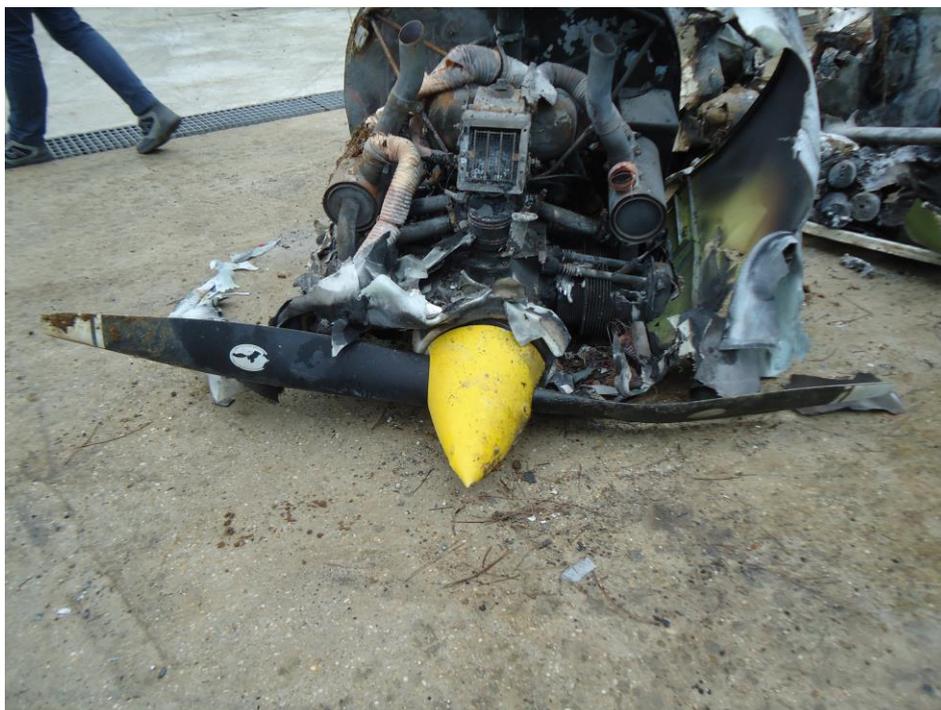
L'elica era sostanzialmente integra, priva di deformazioni significative; erano presenti segni di contatto di tipo "abrasivo" e piccole indentature, assimilabili ad un verosimile contatto con l'elettrodotto in regime di bassa rotazione (foto 7).

Foto 7: complessivo elica e motopropulsore dell'aeromobile I-FFSQ.

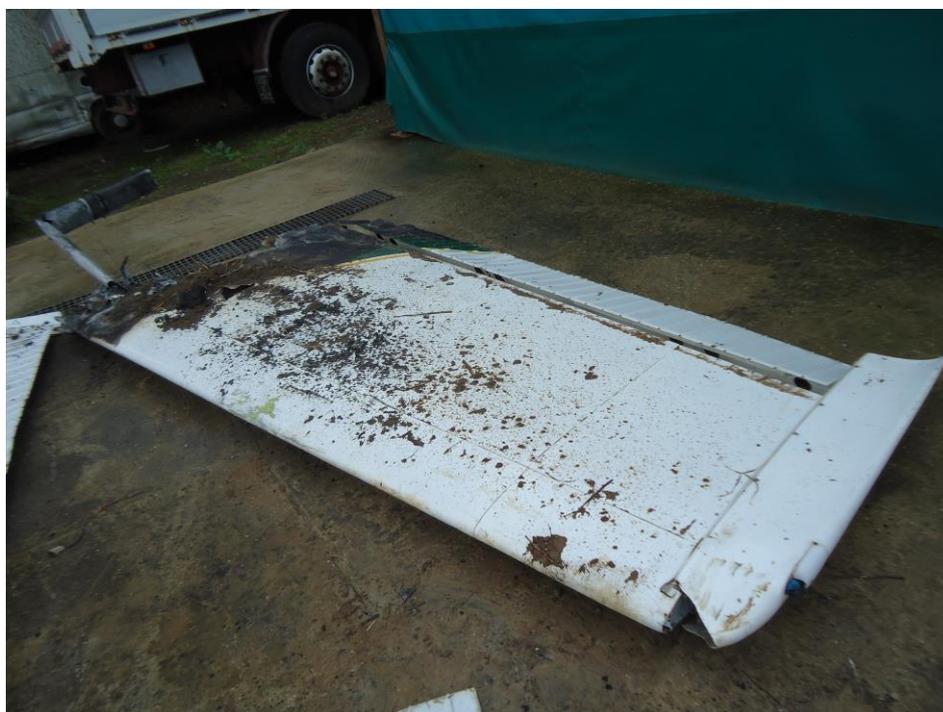
La semiala destra (foto 8) si presentava tranciata in prossimità del montante, con segni di incendio, ma sostanzialmente integra nella parte contenente l'alettone. Il montante relativo alla stessa semiala risultava spezzato.

Foto 8: semiala destra dell'aeromobile I-FFSQ.

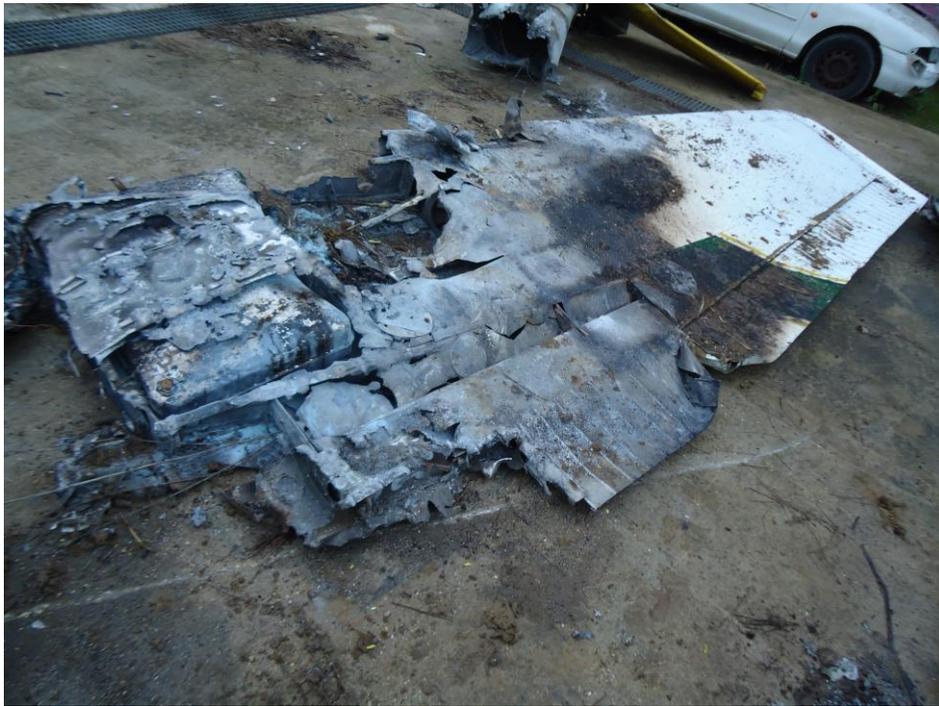
La semiala sinistra era sostanzialmente integra dalla *tip* sino all'attacco del montante, mentre la restante parte si presentava danneggiata dall'incendio; le parti mobili dei comandi presentavano deformazioni, segni di bruciatura e porzioni mancanti (flap) (foto 9).

Foto 9: semiala sinistra dell'aeromobile I-FFSQ.

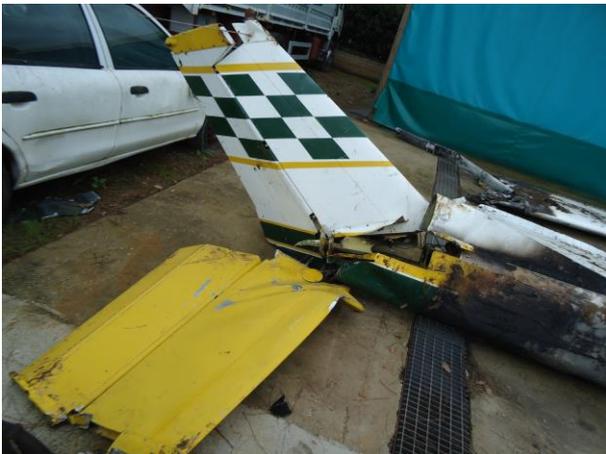
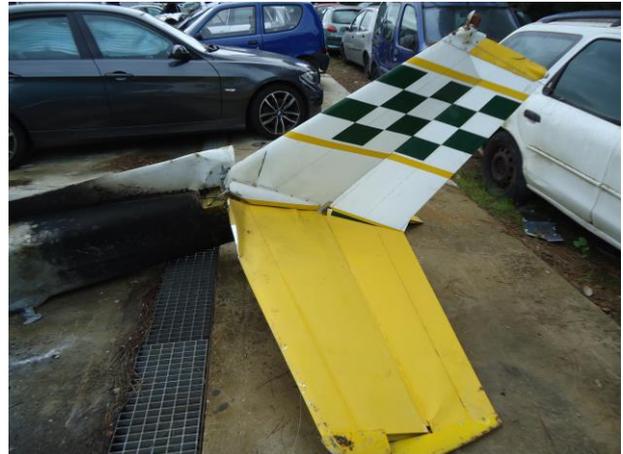
Per quanto concerne gli impennaggi di coda, gli stessi si presentavano sostanzialmente integri, ancorché con importanti deformazioni (foto 10 e 11) e vincolati al tronco posteriore della fusoliera soltanto parzialmente. In particolare, sullo stabilizzatore destro erano presenti abrasioni da scorrimento e bruciature per sfiammate da corto circuito elettrico.

Foto 10 e 11: impennaggi di coda dell'aeromobile I-FFSQ.

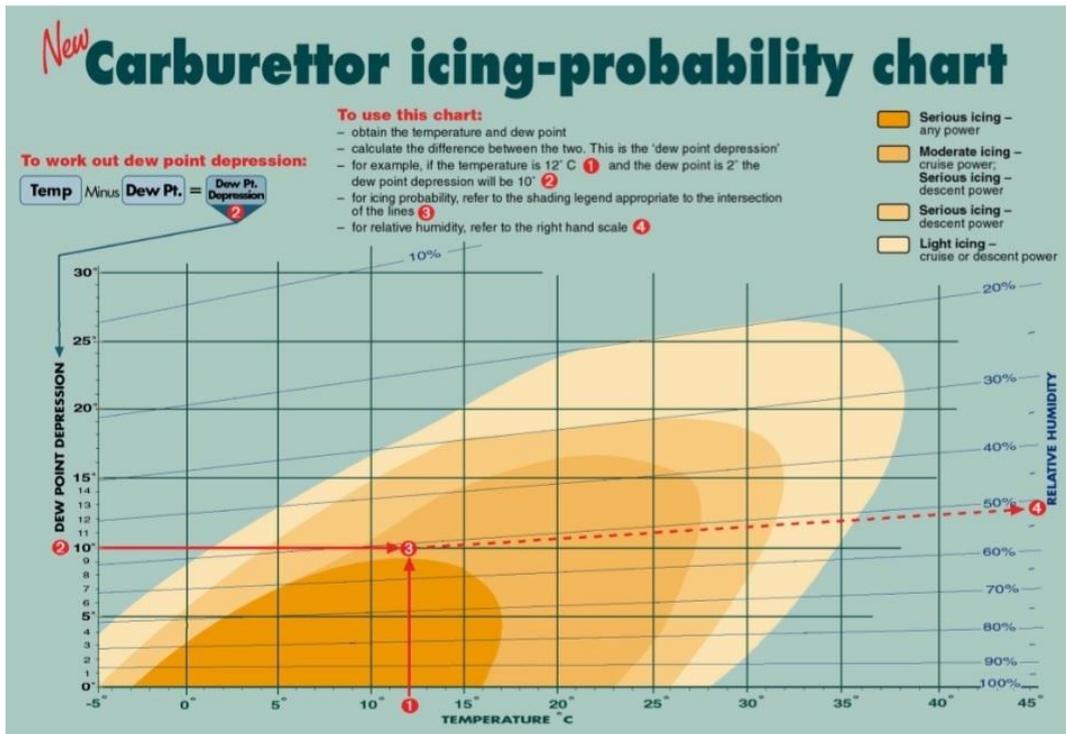
Tuttavia, sulla base della interpolazione dei dati dei bollettini meteorologici acquisiti con il grafico della probabilità di formazione di ghiaccio al carburatore pubblicato dall'ATSB², non si può escludere la possibilità che, al momento dell'evento, sussistessero tali condizioni. Da questa interpolazione è risultato che l'I-FFSQ avrebbe potuto trovarsi in condizioni di volo di *moderate icing*, con settaggio di potenza di crociera, e di *severe icing* con settaggio di potenza per la discesa (figura 2).

Non si può comunque categoricamente escludere che, sussistendo condizioni atmosferiche di possibile formazione di ghiaccio al carburatore, il velivolo possa essersi venuto a trovare repentinamente in una condizione di degrado delle *performance* di propulsione, tali da poter influenzare il mantenimento di una quota ottimale nella parte di avvicinamento finale.

Figura 2: grafico delle probabilità di formazione di ghiaccio al carburatore (fonte ATSB).
