# **RELAZIONE D'INCHIESTA**

**INCIDENTE  
occorso all'aeromobile  
CESSNA 152 marche di identificazione I-SVFG,  
località Malga Casarine (TN),  
2 giugno 2018**

### **aeromobile Cessna 152 marche I-SVFG**

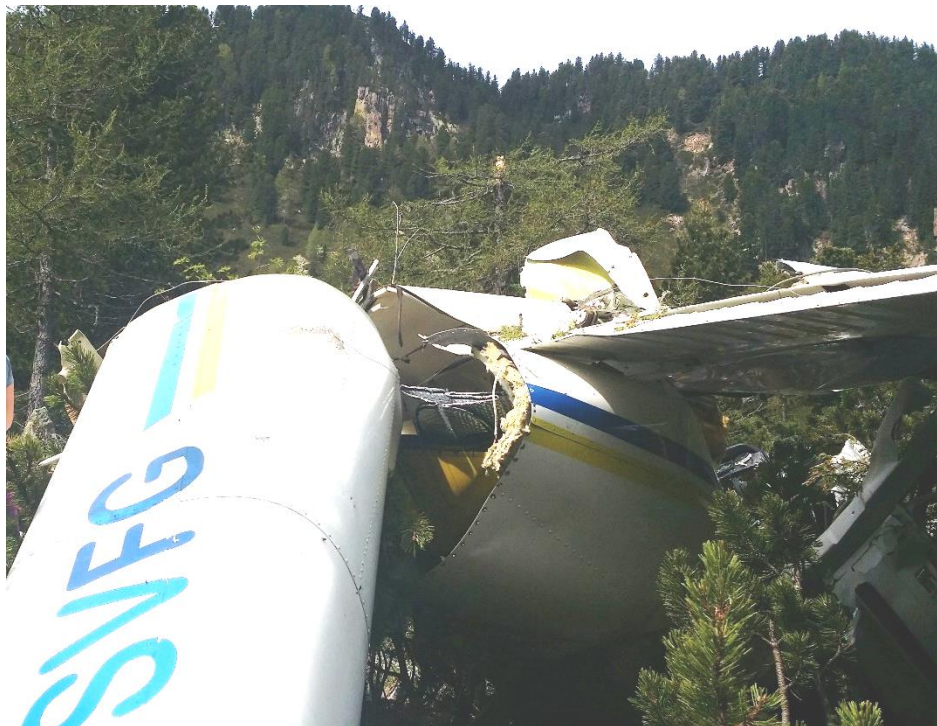
| <b>Danni all'aeromobile</b> | Distrutto. Nel dettaglio, si riscontrava quanto segue: la separazione del tronco di coda (foto 1) <sup>1</sup> ; ampie deformazioni su entrambe le semiali (foto 2 e 3); separazione e danneggiamenti da interferenza in rotazione dell'elica (foto 4 e 5). |

Inoltre, si poteva avvertire distintamente l'odore di carburante. La trave di coda si mostrava parzialmente separata dal resto della fusoliera, capovolta, e ruotata in senso antiorario rispetto all'asse longitudinale dell'aeromobile (foto 1).

Foto 1: danneggiamenti trave di coda.

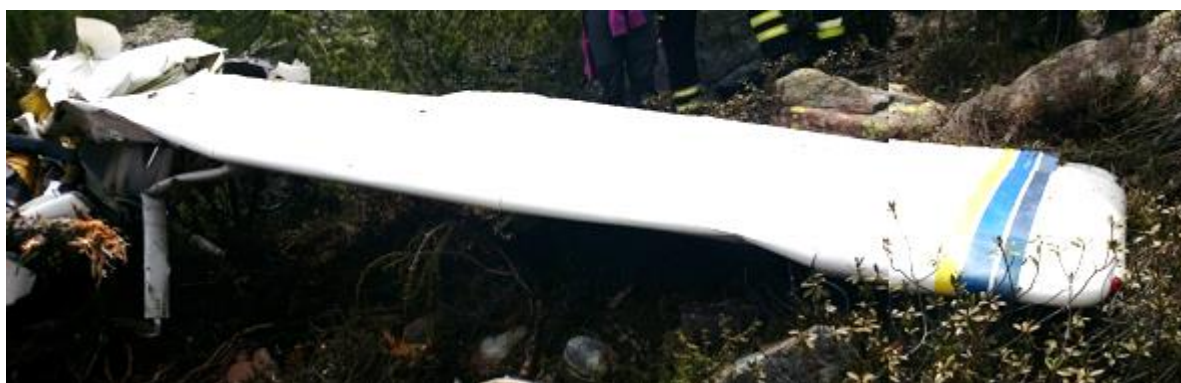
Foto 2: semiala sinistra.

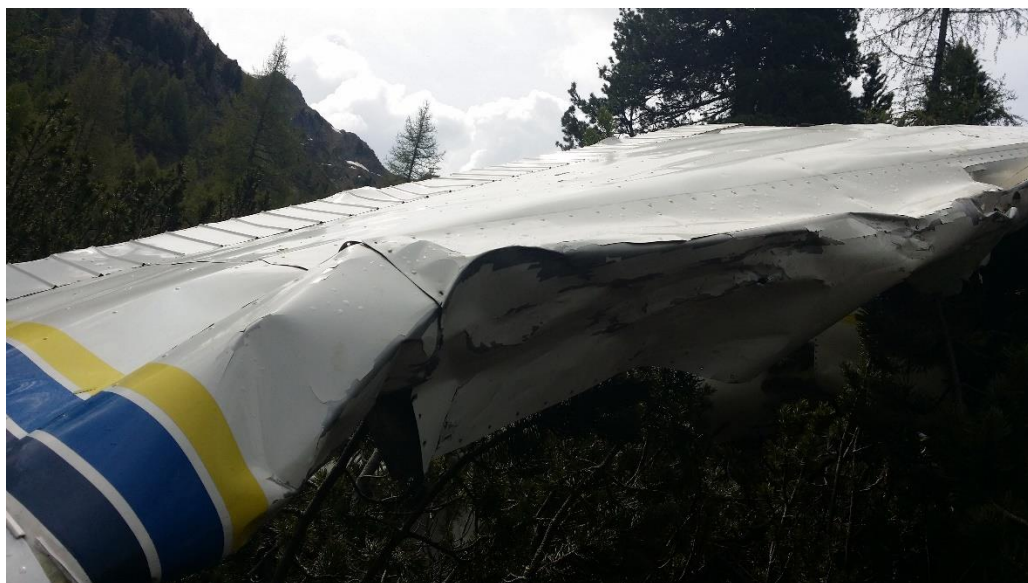
Foto 3: danneggiamenti semiala destra.

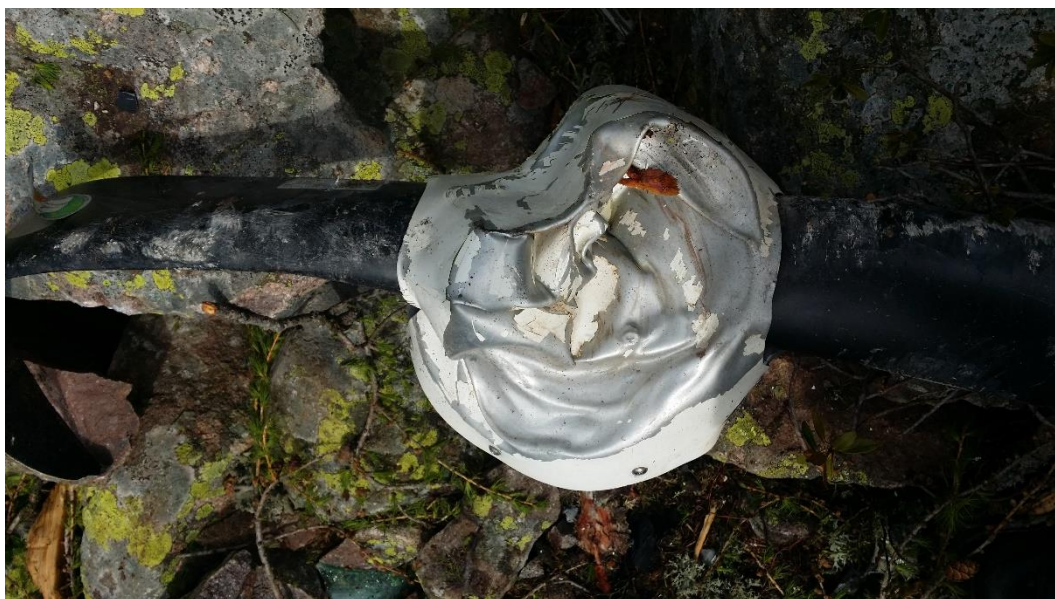
Sull'ogiva (foto 4) si riscontravano danneggiamenti elicoidali, mentre sulle pale erano presenti deformazioni e strisciate orientate in modo coerente al senso di moto del propulsore (foto 5). Il motore non mostrava esternamente anomalie (foto 11).

Foto 4: danneggiamenti ogiva dell'elica.

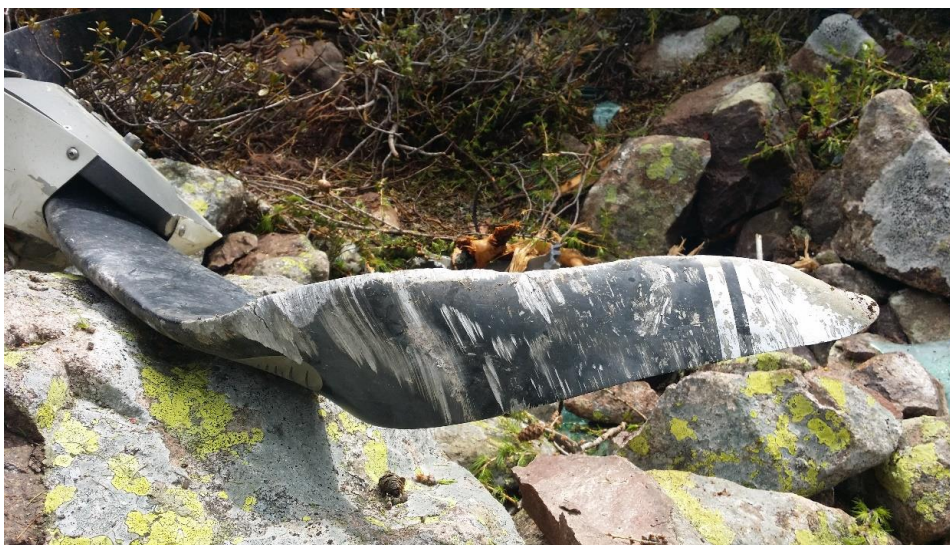
Foto 5: danneggiamenti di una pala dell'elica.

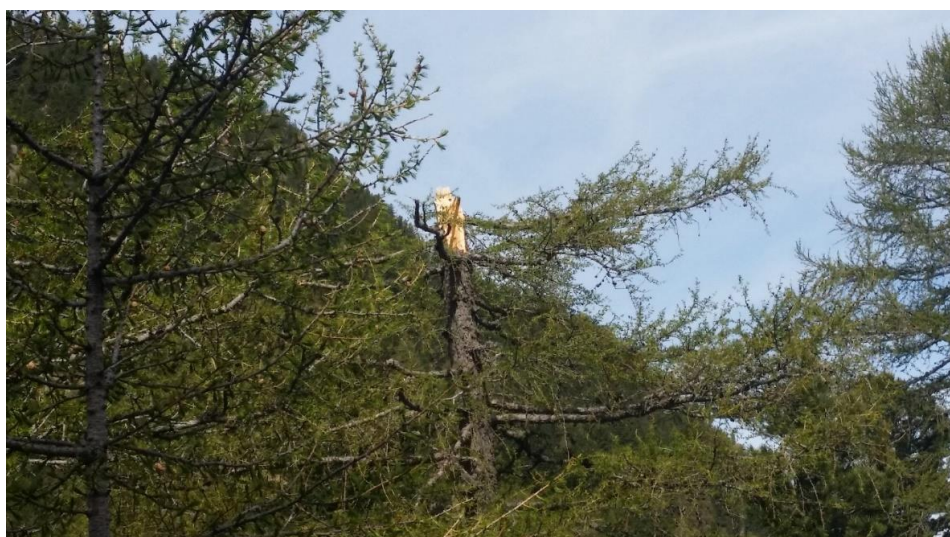
| <b>Altri danni</b> | Danni alla vegetazione circostante. In particolare, si riscontrava il troncamento di un albero ad una altezza di circa 4 m (foto 6). Tale albero si trovava ad una distanza di circa 5 m dal relitto, mentre la parte asportata dallo stesso è stata rinvenuta vicino al relitto (foto 7). |

Foto 6: dettaglio dell'albero danneggiato nella traiettoria di discesa dell'aeromobile.

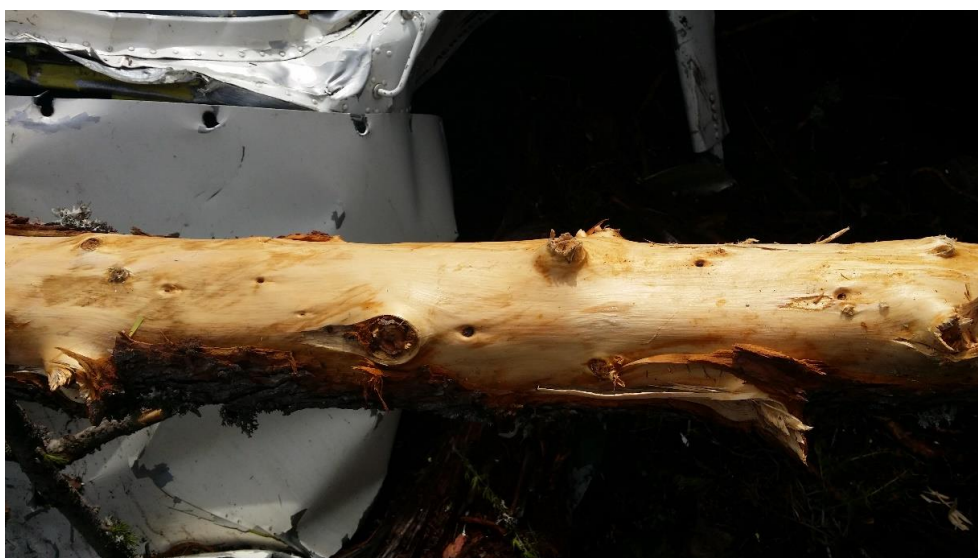
Foto 7: dettaglio del frammento di tronco tranciato dal velivolo.

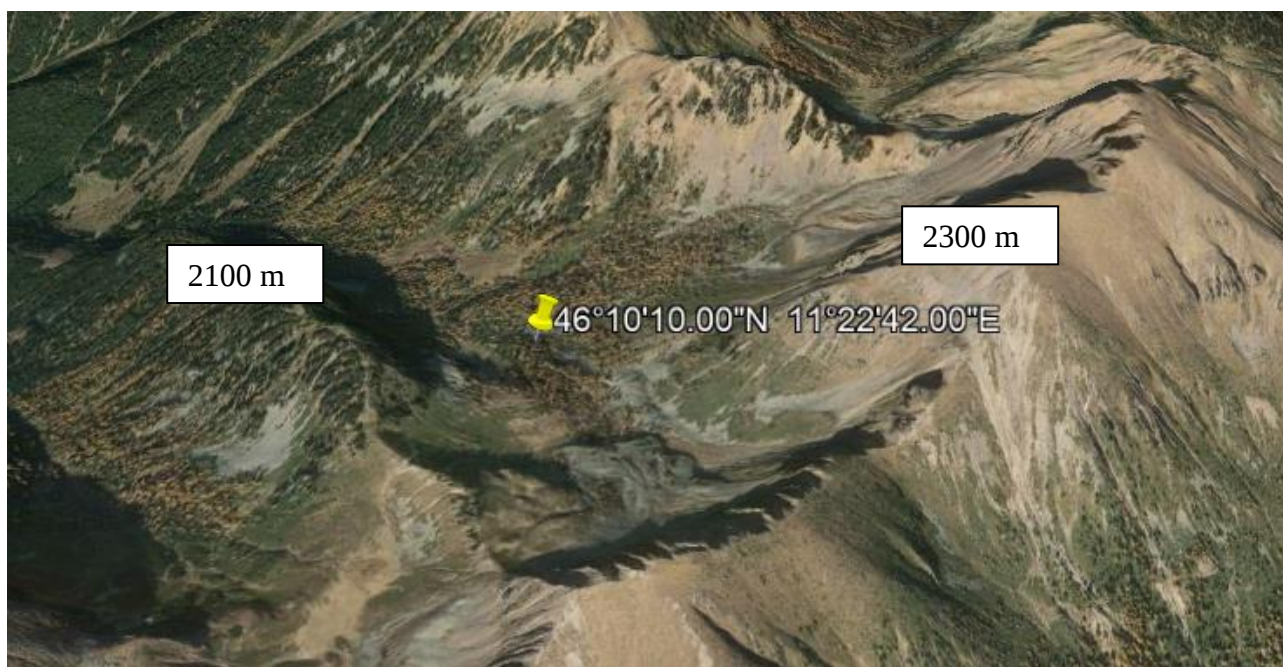
Foto 8: punto di impatto e dettaglio della vallata circostante (su supporto Google Earth).

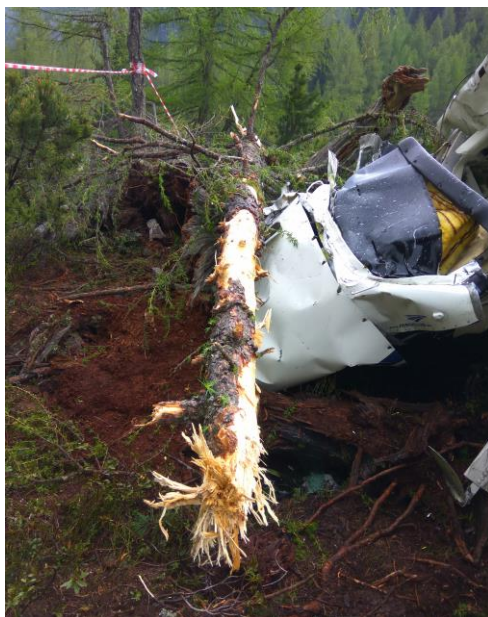
Foto 9: parte di tronco asportata dal velivolo.

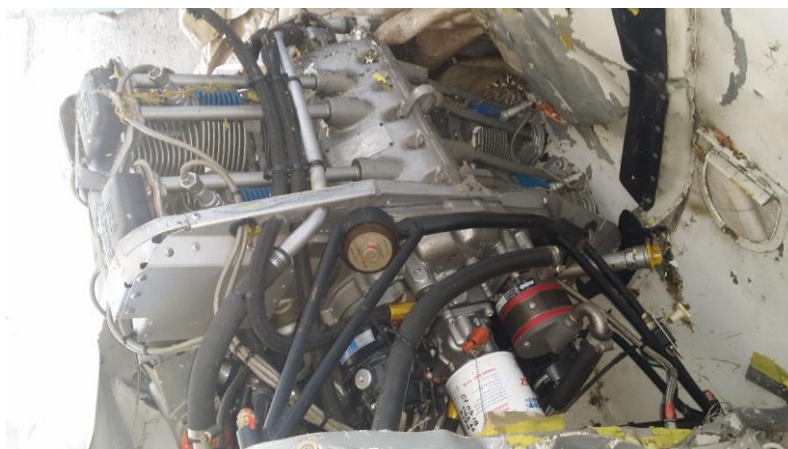
Foto 11: motopropulsore.

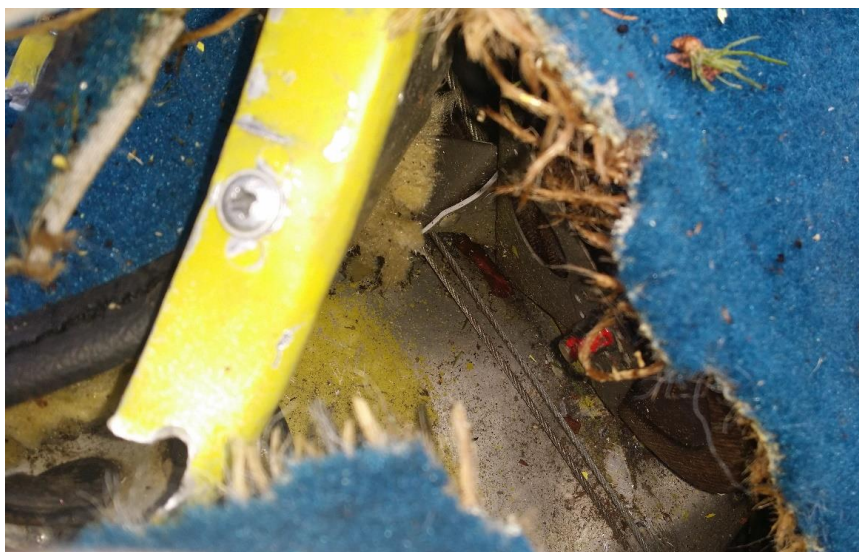
Nei punti ove i cavi rimando dei comandi di volo erano accessibili a vista, ne è stata riscontrata la continuità strutturale. I cavi risultavano in tensione (foto 12, 13 e 14).

Foto 12: cavi di rimando pedaliera sotto pavimento dell'abitacolo.

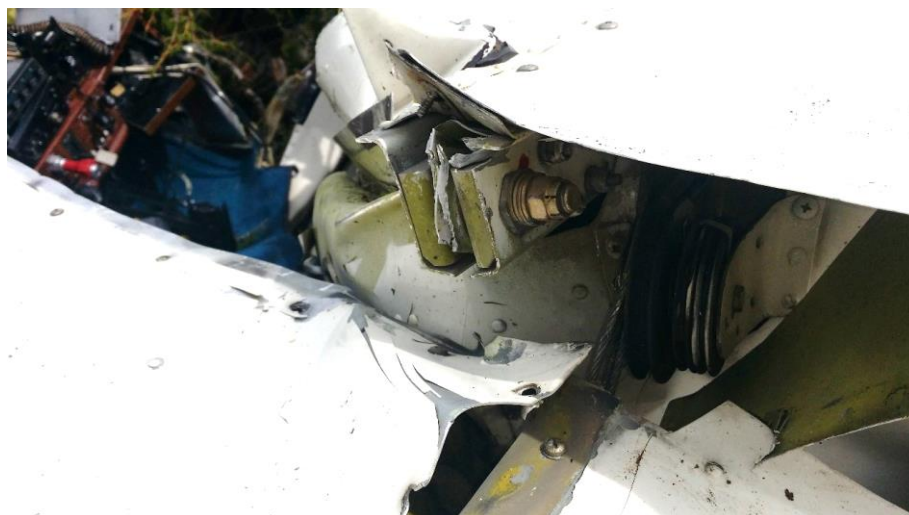
Foto 13: cavi e puleggia di rimando comandi semiala sinistra.

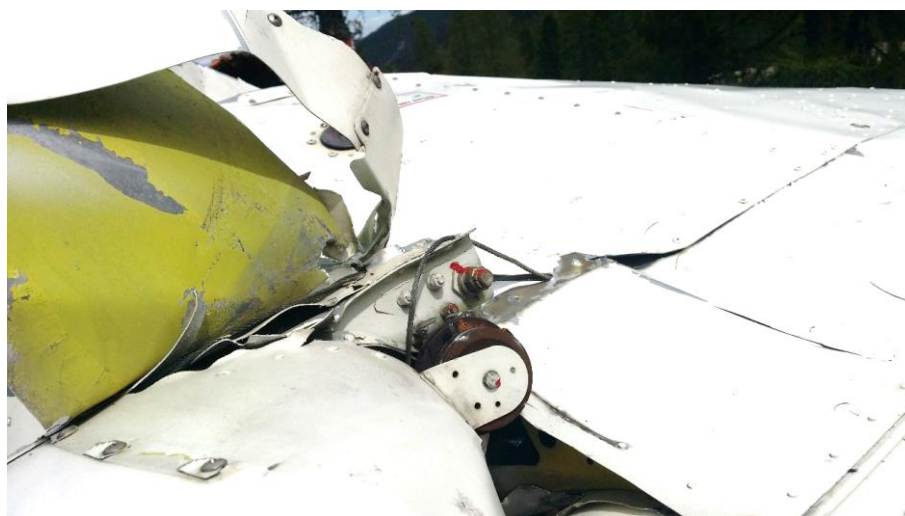
Foto 14: cavi e puleggia di rimando comandi semiala destra.

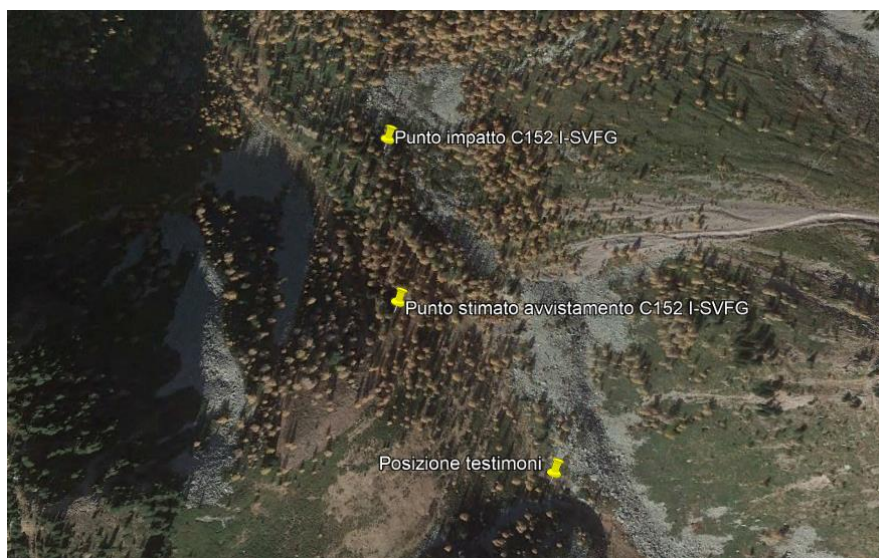
Gli è stato chiesto, ai fini dell'inchiesta, di portarsi nel punto esatto del primo avvistamento dell'aeromobile (foto 15).

Foto 15: posizione testimoni 1 e 2 e punto di impatto velivolo (su supporto Google Earth).

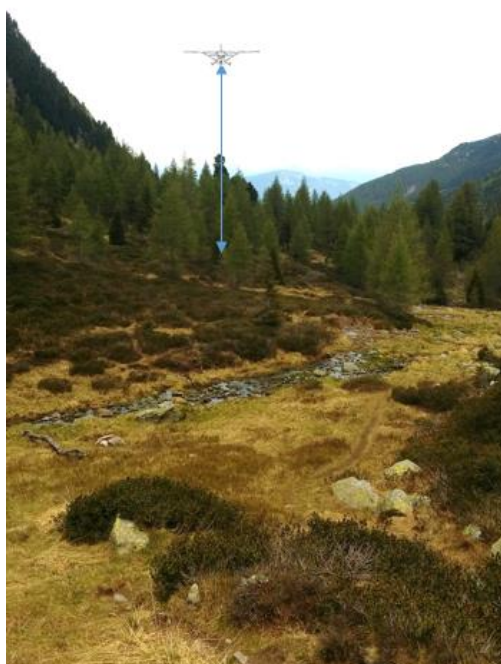
Il testimone 1 ha riferito che la sua attenzione era stata attirata dal rumore del motore dell'aeromobile, che sembrava particolarmente vicino, pertanto si era voltato (l'aeromobile era alle sue spalle) e aveva visto il Cessna 152 procedere in moto rettilineo verso di lui. La posizione stimata era a circa 230 m in linea d'aria dal punto di vista del testimone. La quota è stata stimata nel doppio dell'altezza dell'albero indicato in foto 16. Nel punto indicato l'altitudine è di circa 2000 m.

Foto 16: punto di avvistamento del Cessna 152 marche I-SVFG e stima visiva della sua altezza.

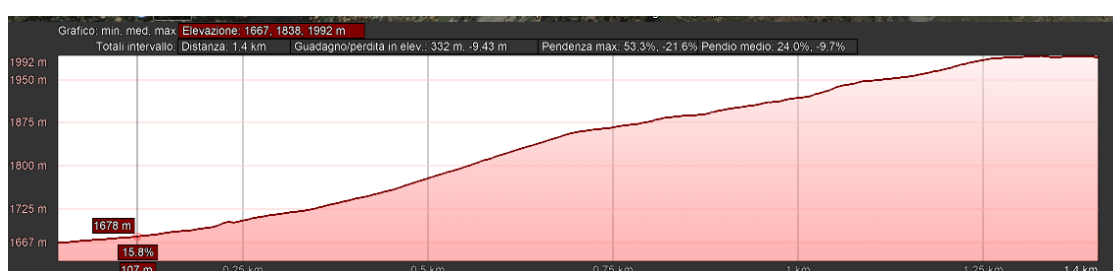
La sensazione dell'allieva relativa al fatto che il velivolo, nonostante l'assetto di salita, non riuscisse a guadagnare quota è compatibile con le prestazioni previste per il Cessna 152 a quelle altitudini e temperature (figura 2), in relazione al suolo in graduale salita verso la fine della vallata (figura 4, pendenza del suolo nella vallata).

Figura 4: inclinazione del suolo nella vallata percorsa dall'I-SVFG.
