RELAZIONE D'INCHIESTA

INCIDENTE
occorso all'aeromobile
Discus b marche di identificazione D-1857,
in località Cuvio (VA),
12 agosto 2017

INCIDENTE aeromobile Discus b marche D-1857

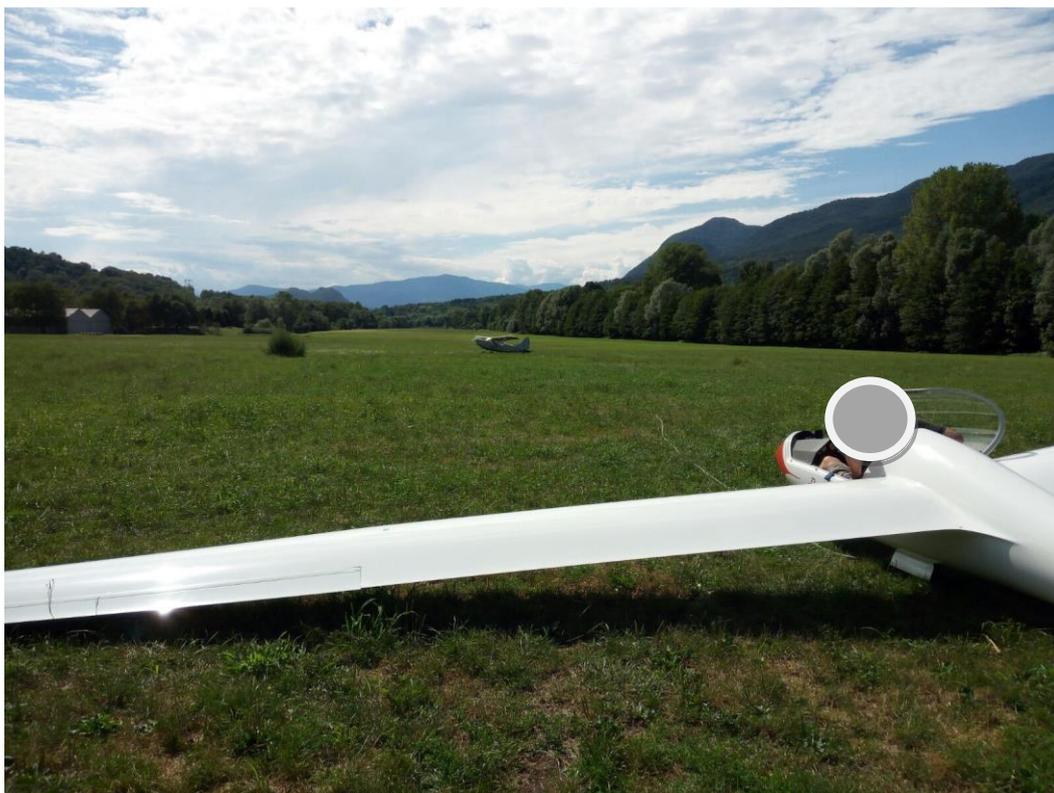
Foto 1: fotografia scattata poco prima dell'incidente, con i due aeromobili in procinto di decollare dall'aviosuperficie "Umberto Mascioni".

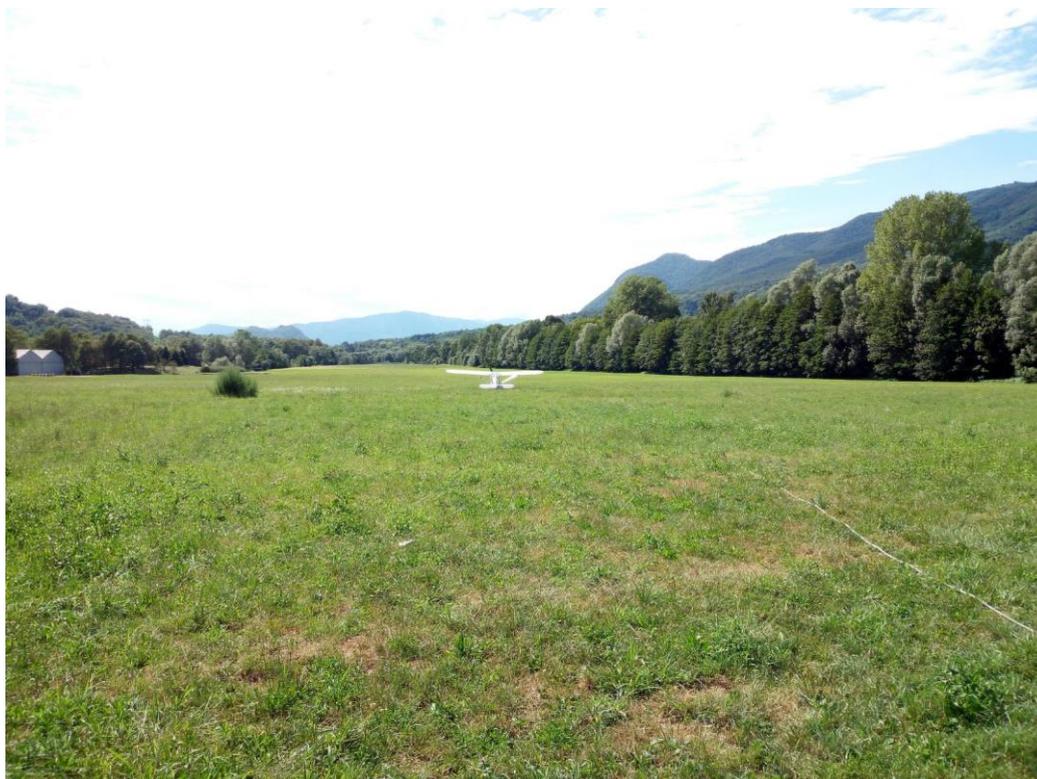
Foto 2: fotografia scattata poco prima dell'incidente; lo Stinson L-5 marche I-AEEA sta completando l'allineamento prima di iniziare la corsa di decollo.

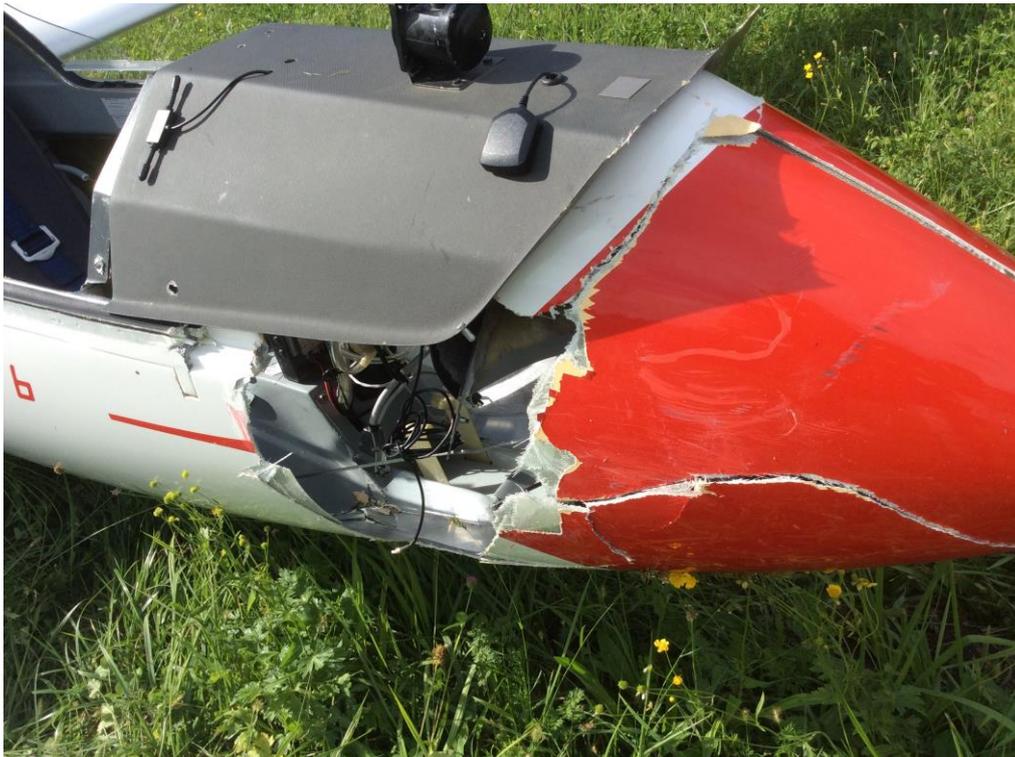
Foto 3: danni riportati dal muso dell'aliante D-1857.

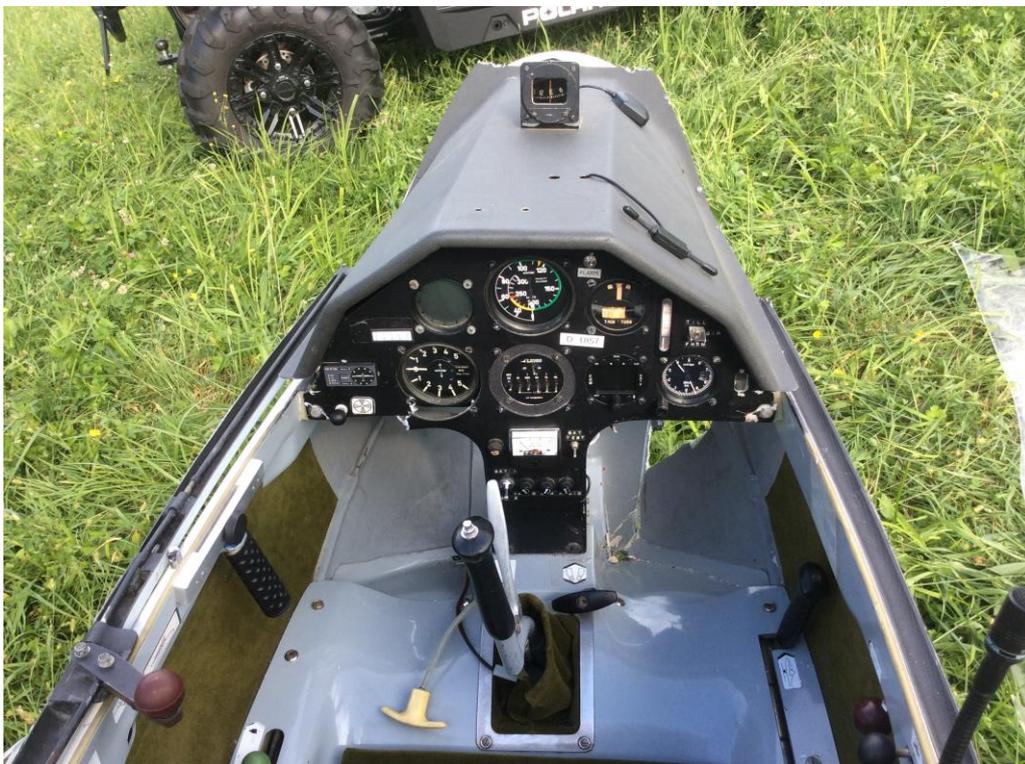
L'inaccessibilità della maniglia di sgancio del cavo di traino ha contribuito in maniera significativa all'accadimento dell'incidente, in quanto, essendo rimasta intrappolata sotto la gamba sinistra del pilota, non è stato possibile sganciare immediatamente il cavo in questione, così come peraltro previsto dal citato *Flight Manual* nel caso in cui la estremità di una semiala dovesse finire nell'erba incolta.

Foto 4: abitacolo del D-1857; notare, in basso, alla sinistra della *cloche*, la maniglia di sgancio del cavo di traino (pomello giallo).

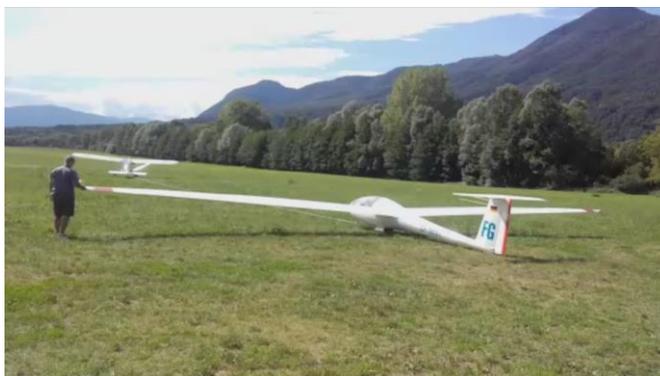
Foto 1: *frame* 00000.

Nei primi 7 s del filmato (esempio in foto 1) è possibile rilevare che l'aeromobile da traino è in fase di avviamento (elica in lenta rotazione), l'aliante è in posizione dietro, tenuto in equilibrio mediante la semiala sinistra. Non si rilevano escursioni dei comandi di volo. Si evidenzia che le semiali dell'aliante sono ben lontane dall'erba in questa fase e pressoché orizzontali.

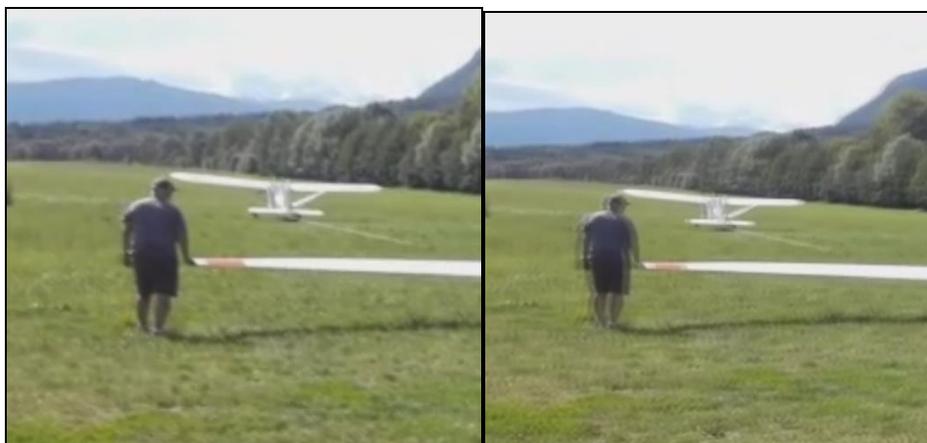
Foto 2: da sinistra verso destra, *frame* 00581, 00582.

Tra il *frame* 581 e 582 (secondo 19, foto 2) il cavo di traino è in tensione e comincia, per l'appunto, a trainare l'aliante. Lo si stabilisce dal raffronto dei suddetti *frame*, in cui l'individuo che sorregge l'aliante deve cambiare postura per via dell'inizio della messa in tensione del cavo. Dal tempo che intercorre dal *frame* 581 al *frame* 618 (foto 3, 1,23 s) l'individuo che sorregge la semiala percorre tre passi in corsa. Al *frame* 618 l'assetto dell'aliante risulta ancora pressoché orizzontale. Nessun comando di volo è stato impartito. Le *tip* delle semiali sono molto distanti dall'erba.

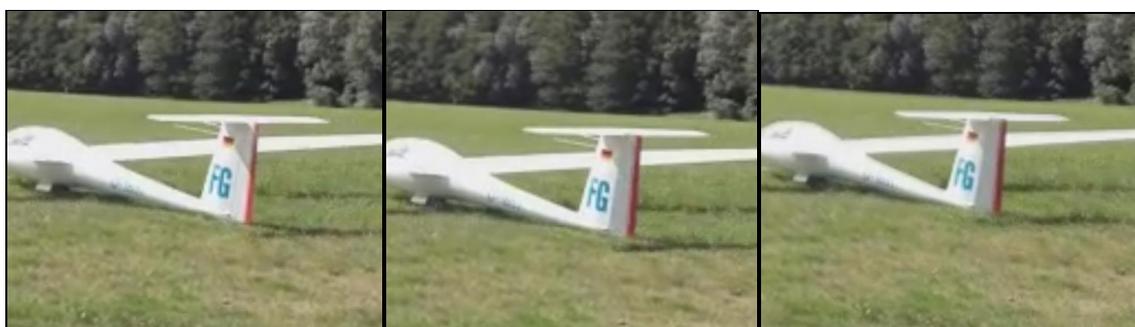
Foto 4: da sinistra verso destra, *frame* 00618, 00621, 00625.

Al *frame* 619 si osserva l'inizio della deflessione della parte mobile del timone di direzione in senso antiorario. La deflessione termina al *frame* 625 (foto 4) ed è stimata essere, dalle proporzioni, in circa 15° . Al secondo 625 l'individuo che sostiene la semiala sinistra ha percorso il suo terzo passo in corsa.

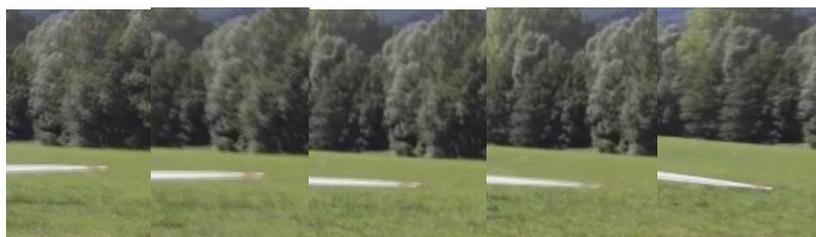
Foto 5: da sinistra verso destra, *frame* 00630, 00635, 00640, 00645, 00655.

Dal *frame* 625 al *frame* 655 (1 s, foto 5) si osserva un progressivo abbassamento della *tip* della semiala destra fino ad entrare in contatto con l'erba. L'individuo mantiene la semiala sinistra fino al *frame* 631, quando l'assetto dell'aliante è ancora pressoché orizzontale. In tale istante sono stati compiuti 4 passi in corsa.

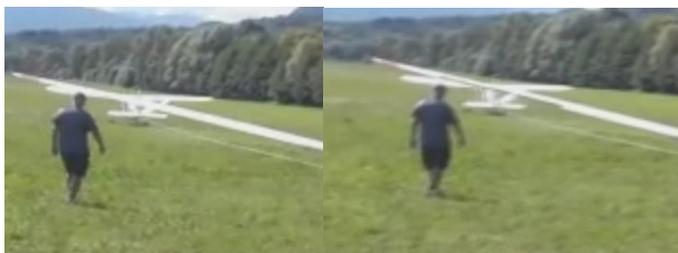
Foto 8: da sinistra verso destra, *frame* 00686, 00691.

Al *frame* 678 inizia una centralizzazione della barra che termina al *frame* 686. Successivamente il pilota ai comandi impartisce nuovamente un comando che si traduce nella deflessione degli alettoni, volto ad una rotazione antioraria intorno all'asse di rollio (sinistro su, destro giù). Tale azionamento raggiunge la massima deflessione al *frame* 691 (foto 8).

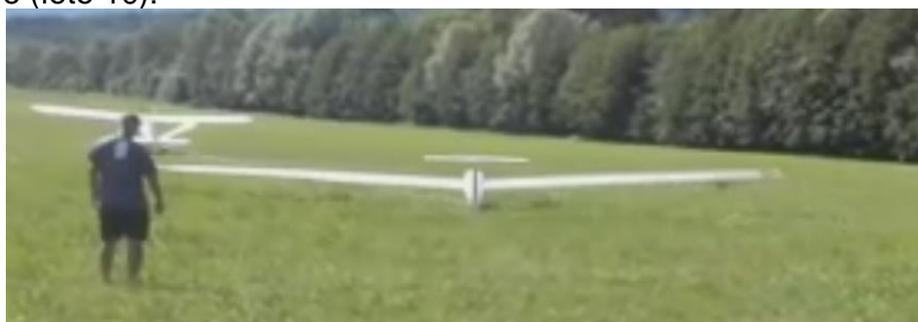
Foto 10: *frame* 744.

La configurazione di comandi illustrata in foto 7 e 8 prosegue fino al *frame* 744, quando la barra comandi e la pedaliera vengono circa centralizzati e la posizione dell'aliante appare pressoché orizzontale rispetto al terreno. Si evidenzia comunque che permane una accentuata differenza di orientamento rispetto al velivolo trainatore (foto 10).

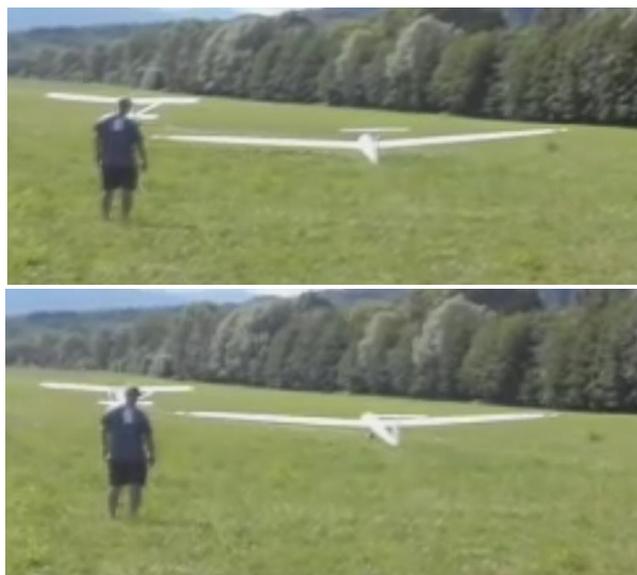
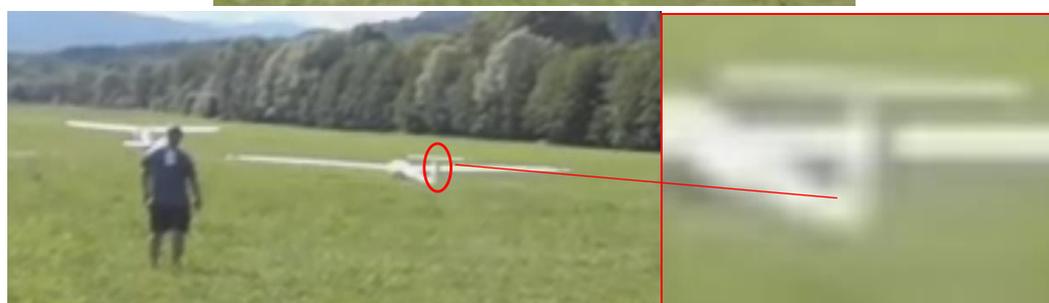
Foto 11: dall'alto verso il basso, *frame* 00757, 00777, 00797.

Dal *frame* 744 al *frame* 797 si assiste ad un livellamento delle semiali dell'aliante e una riduzione della differenza di orientamento dello stesso rispetto al traino. Considerando dunque che al *frame* 711 si riscontravano circa 45° , si stima una velocità di rotazione antioraria di circa $16^\circ/s$. Tale fase coincide con un sobbalzo, dovuto alle asperità del terreno, come evidente anche dai sobbalzi del velivolo trainatore, che induce un temporaneo distacco dell'aliante dal suolo. In questi *frame* gli alettoni non sono azionati, mentre il piano verticale di coda al *frame* 797 appare nuovamente azionato, per quanto la definizione dell'immagine non permetta di accertare la direzionalità di tale comando.

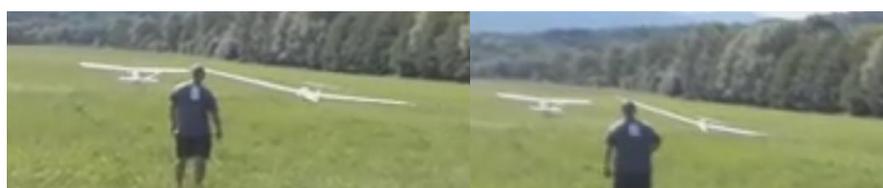
Foto 12: da sinistra verso destra, *frame* 00853, 00910.

Segue una serie di rimbalzi e oscillazioni, che portano l'aliante a trovarsi, *frame* 853, allineato per direzione e orientamento al traino, ma con la *tip* della semiala destra che sfiora l'erba (foto 12, a sinistra). Tale situazione permane e peggiora fino al *frame* 910.

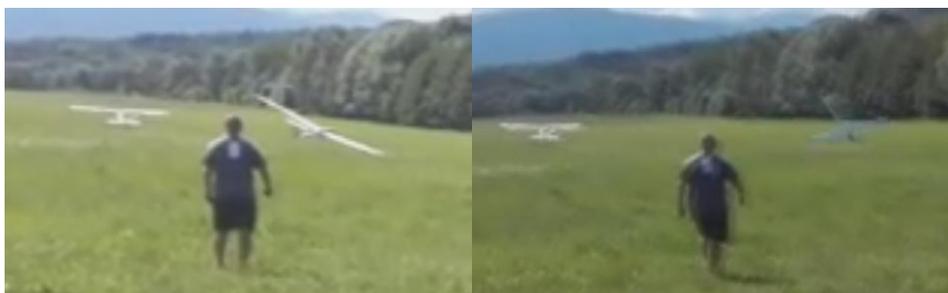
Foto 13: da sinistra verso destra, *frame* 00940, 00990.

Dal *frame* 910 al *frame* 990 (foto 13) si assiste al progressivo innalzamento della semiala sinistra e imbardata oraria intorno all'asse verticale: l'aliante si ribalta per via della portanza asimmetrica delle semiali. Infatti, la sinistra è in piena efficienza data dalla velocità del traino; la destra, invece, è parzialmente immersa nell'erba, alta in quel punto della superficie, e non riesce a generare una portanza uguale alla sinistra. Tale fenomeno è denominato *cart-wheel*.
