RELAZIONE D'INCHIESTA

INCIDENTE

**Elicottero Robinson R66 marche di identificazione RA-07370
6NM Sud Ovest isola di Gorgona 22 luglio 2019**

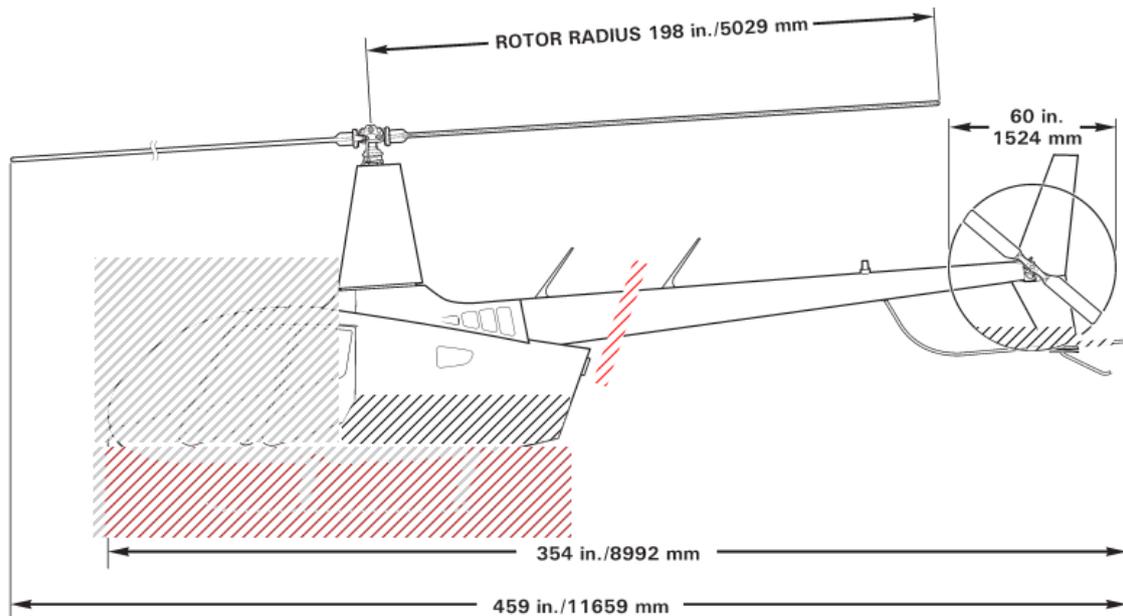
Le riprese effettuate dai VVF quando il relitto era ancora in acqua evidenziavano un notevole livello di distruzione della cabina, della parte frontale e dei pattini di atterraggio oltre ad evidenti deformazioni e segni di strisciata sulla parte inferiore dell'elicottero (Figura 8, Foto 6).

Figura 8: le linee tratteggiate indicano le aree ove si sono registrate deformazioni sostanziali o separazioni (Robinson Helicopter Company – R66 Pilot’s Operating Handbook).

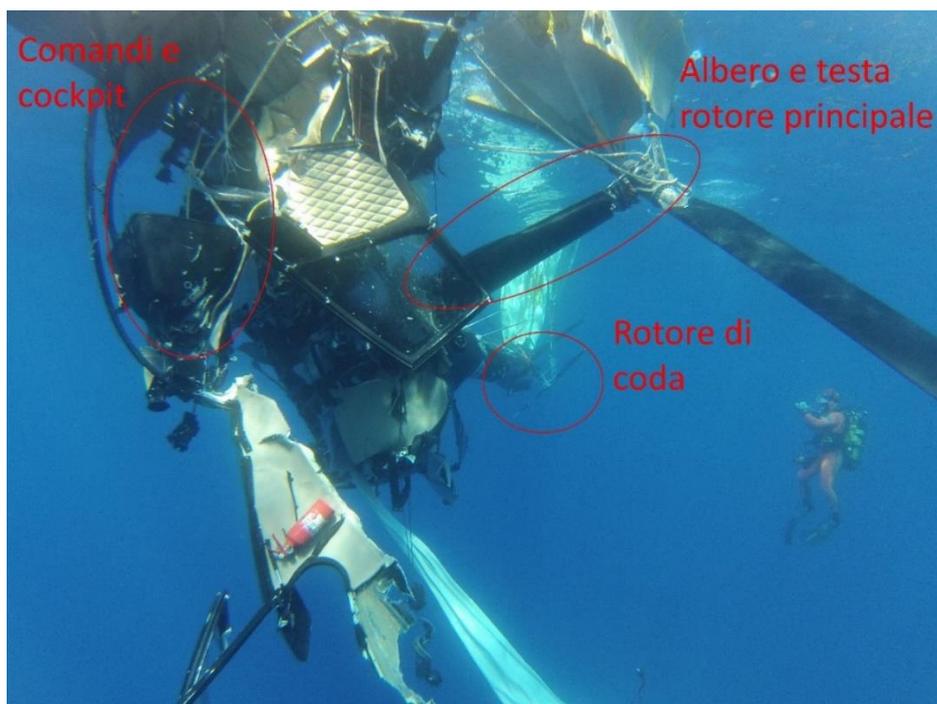
Foto 6: ripresa subacquea del relitto.

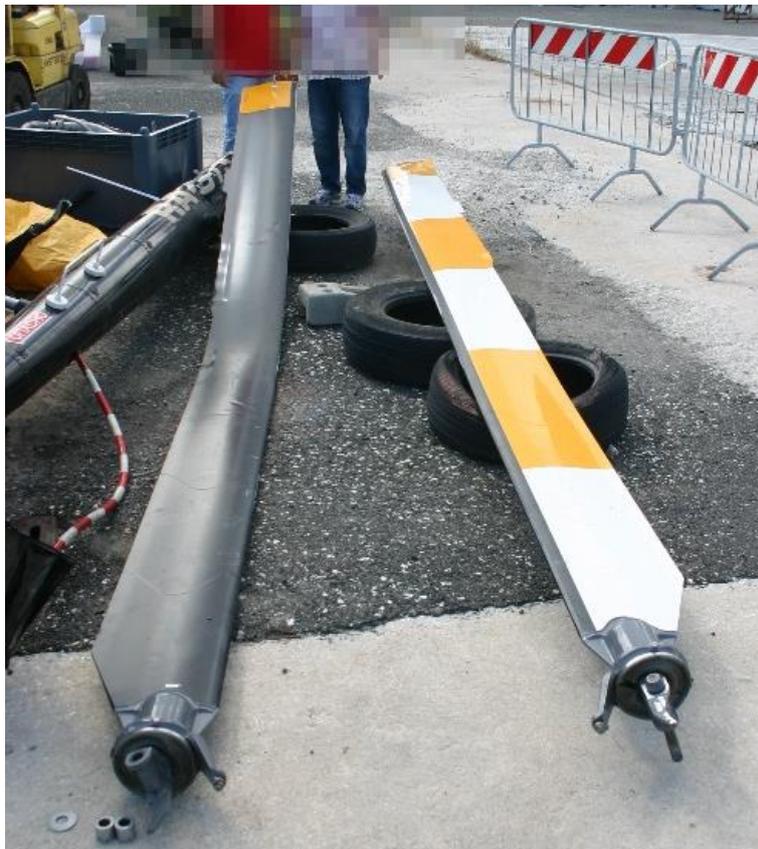
Le due pale del rotore principale erano complete ed ancora vincolate alla testa del rotore. Non presentavano segni di impatto sul bordo di attacco, fatta eccezione per una deformazione da compressione sull’estremità di una pala e un piegamento da flessione sull’altra pala (Foto 7, Foto 8).

Foto 8: dettaglio delle pale del rotore principale.

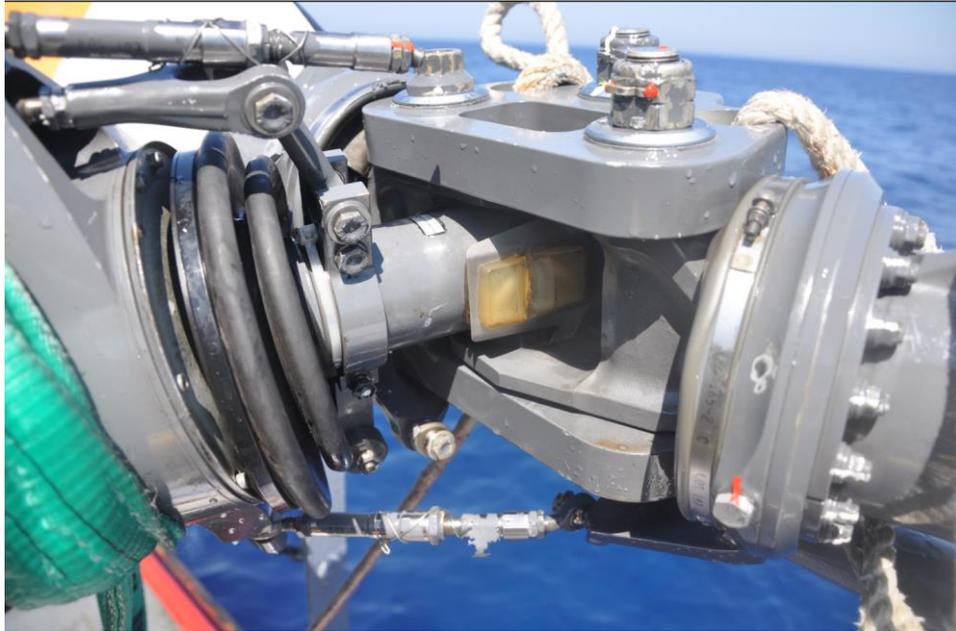
La testa del rotore (Foto 9) presentava segni sui fermi elastomerici (*teeter stop*) e separazione per sovraccarico dei collegamenti di cambio passo.

Foto 9: dettaglio della testa del rotore principale (main rotor hub), segni su fermi elastomerici (teeter stop).

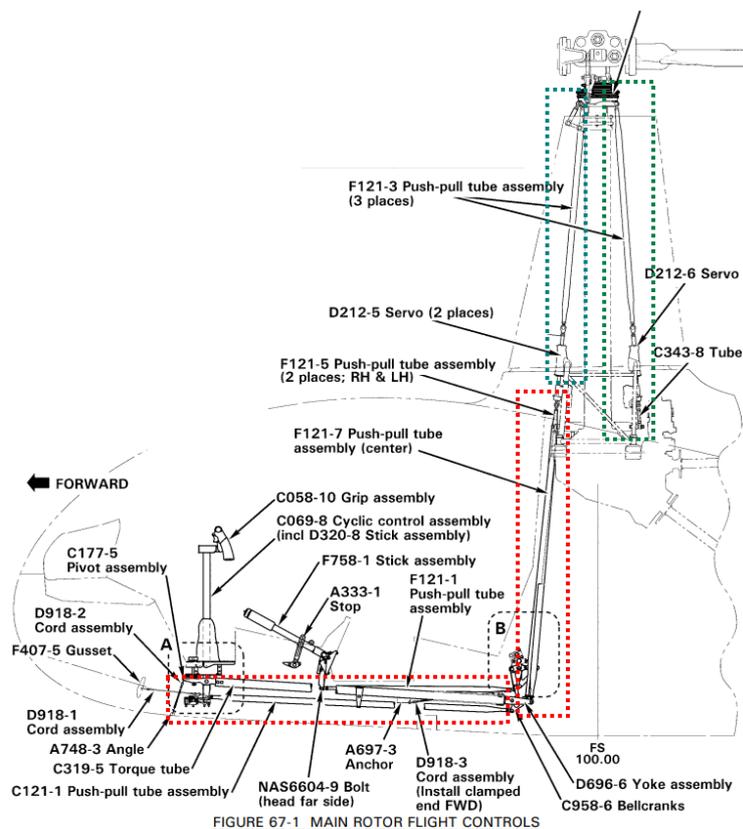
Il complessivo inferiore dei comandi di volo (*push-pull tubes - lower*) costituito da aste di comando e cinematismi, ha subito un maggiore livello di distruzione e non risultava continuo. In particolare, l'asta di comando inferiore del servo anteriore sinistro non è stata rinvenuta (Figura 9).

Figura 9: comandi di volo rotore principale. Nei riquadri verdi ove è stata osservata la continuità. Nei riquadri rossi ove la continuità non era presente.

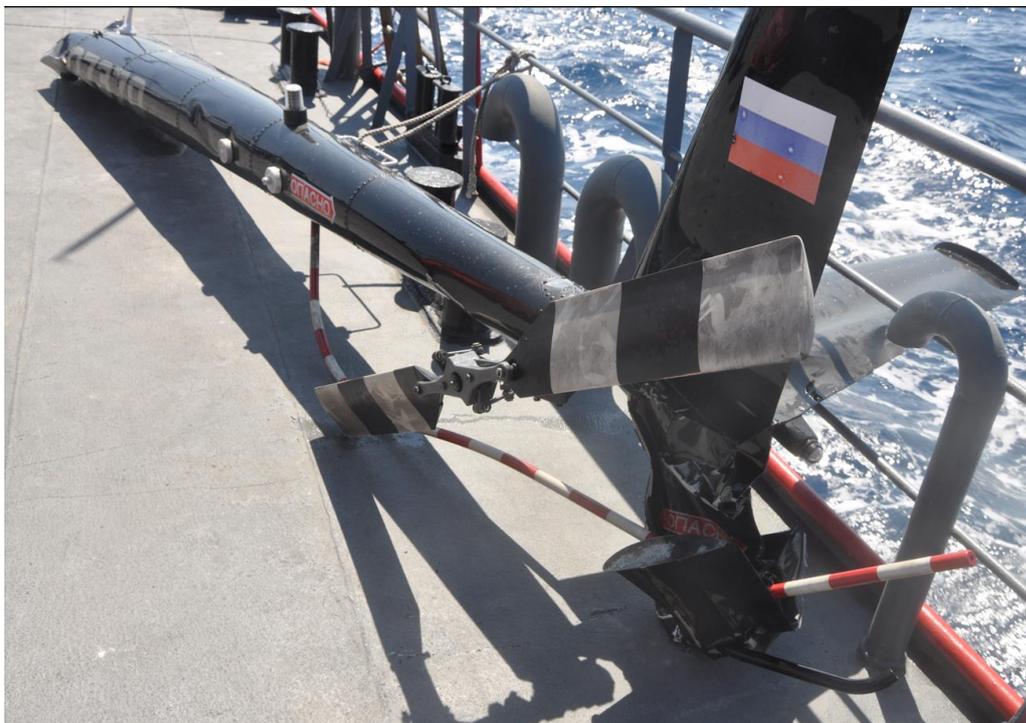
La trave di coda presentava danni limitati ed il rotore di coda, comprensivo della scatola ingranaggi, appariva integro. Segni di impatto erano presenti sulla superficie aerodinamica verticale inferiore. Una volta recuperato il relitto, la trave di coda si presentava separata al livello della stazione n° 3 (Foto 12, Foto 13).

Foto 12: trave di coda separata alla stazione n° 3.

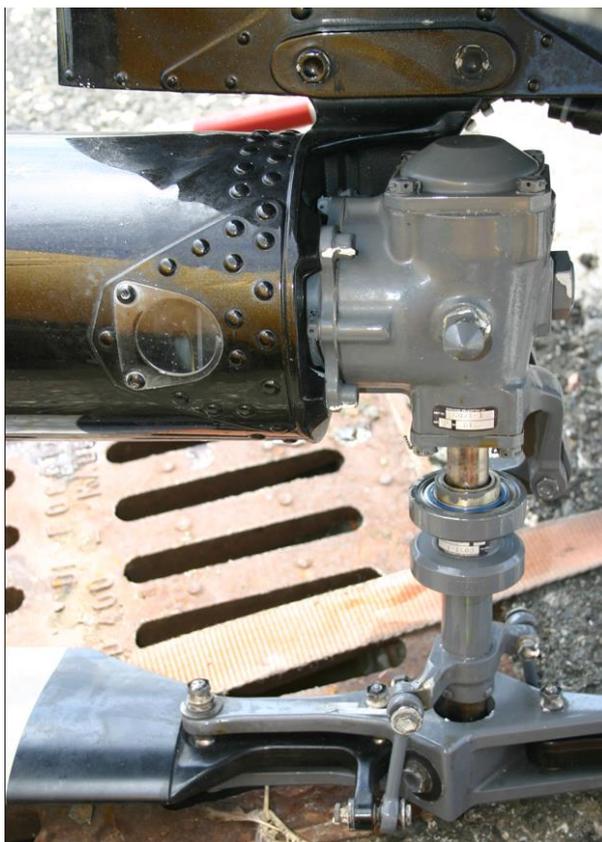
Foto 13: scatola ingranaggi del rotore di coda.

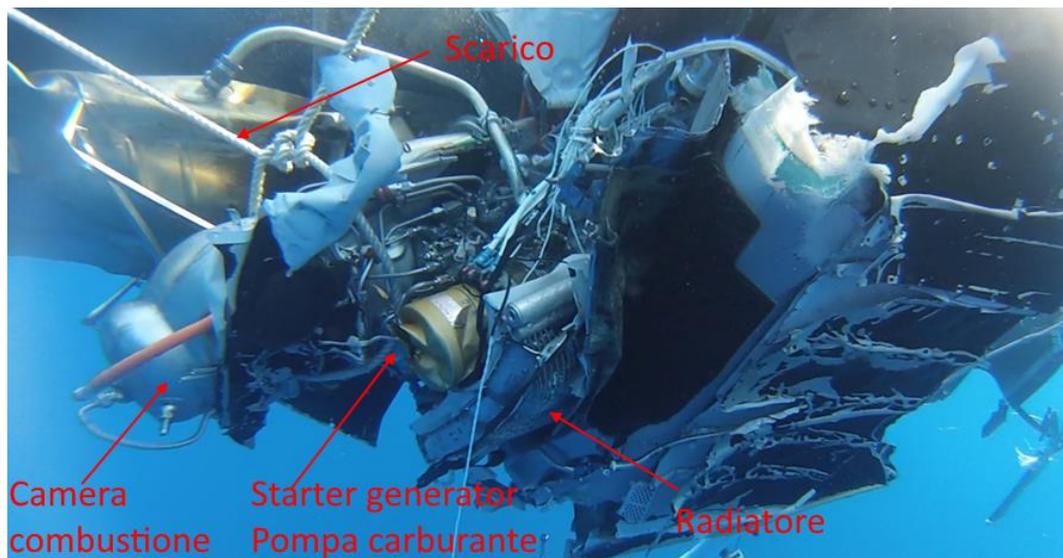
Il vano motore (Figura 11) è stato interessato a sua volta dall'impatto con deformazioni diffuse sui vari componenti ed accessori del motore, quali la camera di combustione, il radiatore, lo scarico, lo *starter generator* e la *fuel pump* (Foto 14, Foto 15).

Foto 14: fotogramma da ripresa subacquea che evidenzia i danni riportati sulla parte inferiore dell'elicottero in corrispondenza del motore, con deformazione da impatto dell'area dove tra l'altro è installata la fuel pump.

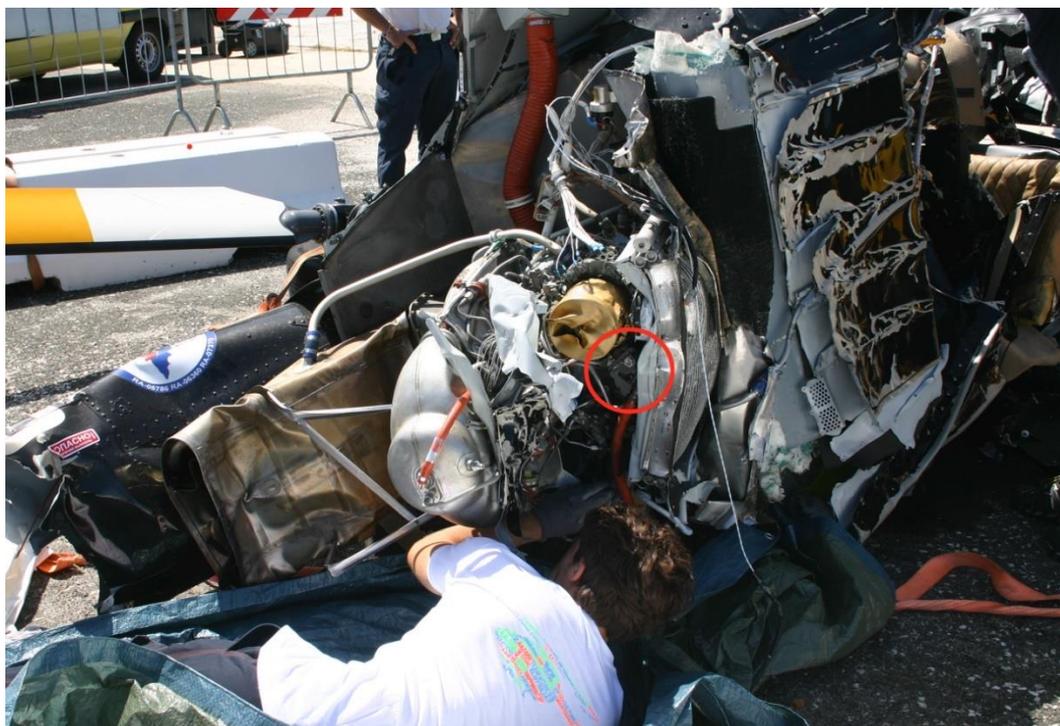
Foto 15: fase di disassemblaggio da parte di personale tecnico, dettaglio dei danni subiti dal motore all'impatto con la superficie dell'acqua. Nel cerchio rosso è evidenziata la pompa del carburante.

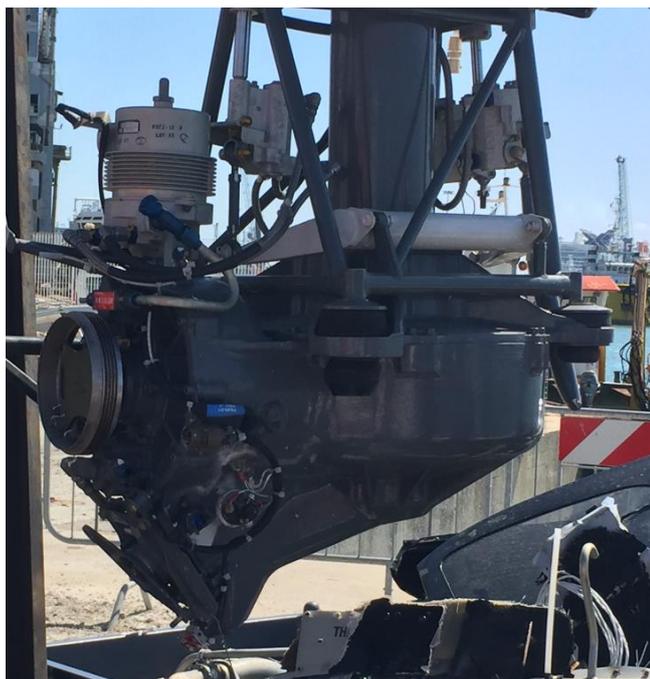
La scatola ingranaggi della trasmissione principale era integra, conteneva olio al livello previsto ed i tappi magnetici risultavano puliti e privi di particolato metallico (Foto 21, Foto 22).

Foto 21: main rotor gearbox assembly.

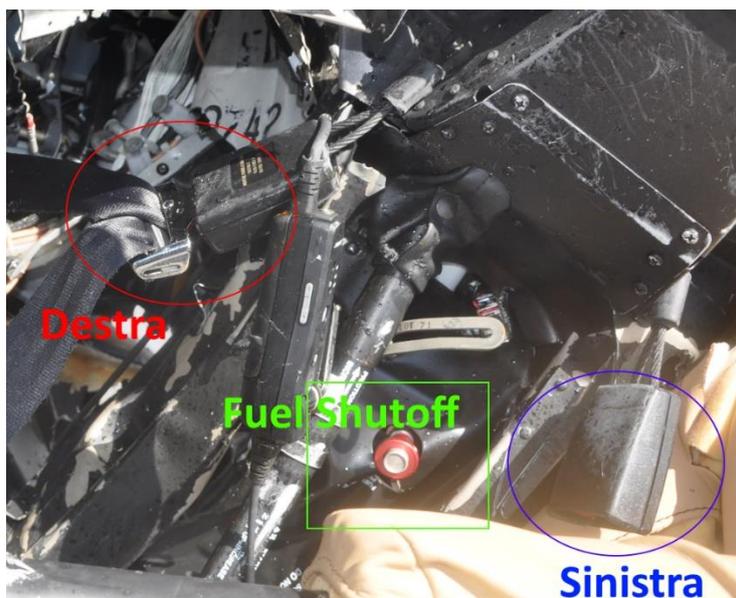
La cintura di sicurezza dal lato del pilota, quello maggiormente danneggiato, è stata rinvenuta ancora agganciata al sistema di vincolo (cintura allacciata). Il passeggero è stato rinvenuto ancora assicurato al sedile e la cintura è stata sganciata per la rimozione dai sommozzatori. Il selettore *fuel shut off* posto tra i due sedili anteriori, che comanda la chiusura del flusso di carburante dal serbatoio, era completamente inserito ovvero in posizione di apertura (Foto 23).

Foto 23: nel cerchio rosso la cintura di sicurezza del posto di destra (pilota), ancora agganciata. Nel cerchio blu il punto di aggancio della cintura di sicurezza del posto di sinistra (passaggero) sganciata dai soccorritori per liberare il corpo. Nel quadrato verde il selettore fuel shut off completamente inserito.

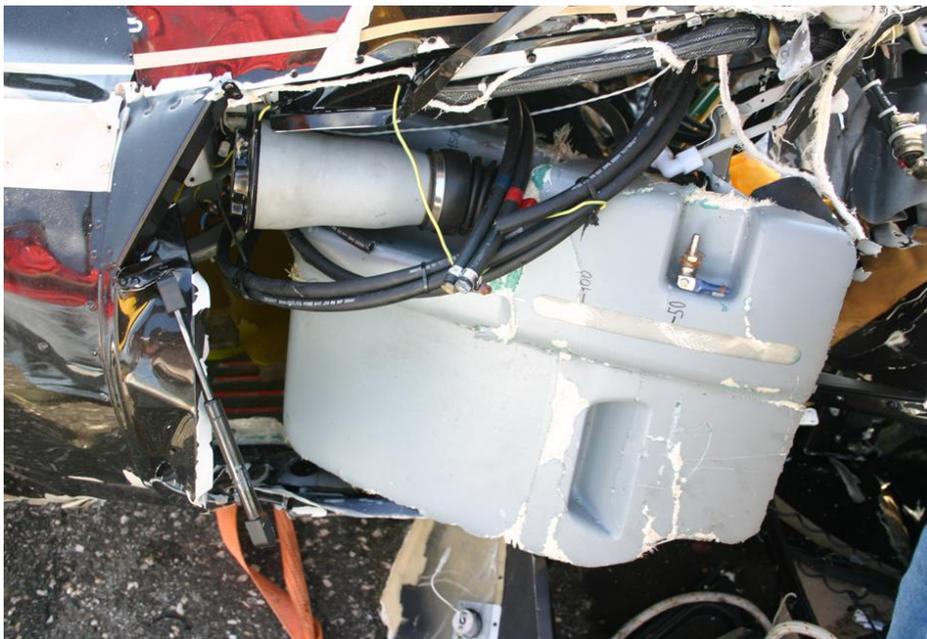
Il serbatoio principale conteneva ancora carburante (Foto 27). A bordo era presente un serbatoio ausiliario, distruttosi all'impatto (Foto 28).

Foto 28: dettaglio del serbatoio ausiliario.

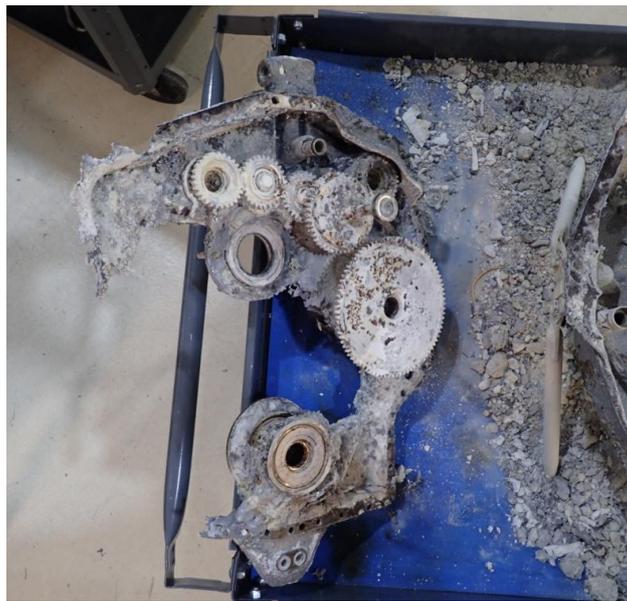
La scatola degli ingranaggi (*accessory gearbox*) presentava una forte corrosione dovuta all'immersione in acqua salata. Non poteva essere ruotata manualmente a causa della corrosione che interessava sia la copertura (*cover* Foto 36) che l'alloggiamento (*housing* Foto 37). Non sono stati rilevati danni da impatto.

Foto 36: accessory gearbox cover.

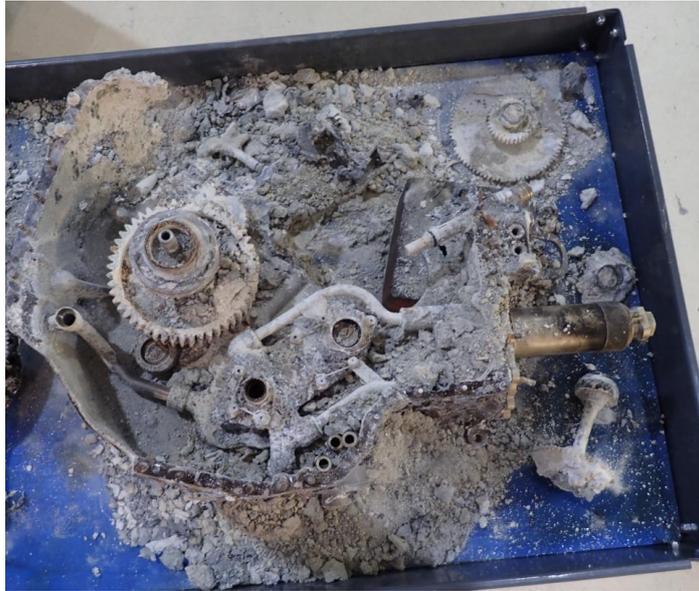
Foto 37: accessory gearbox housing.

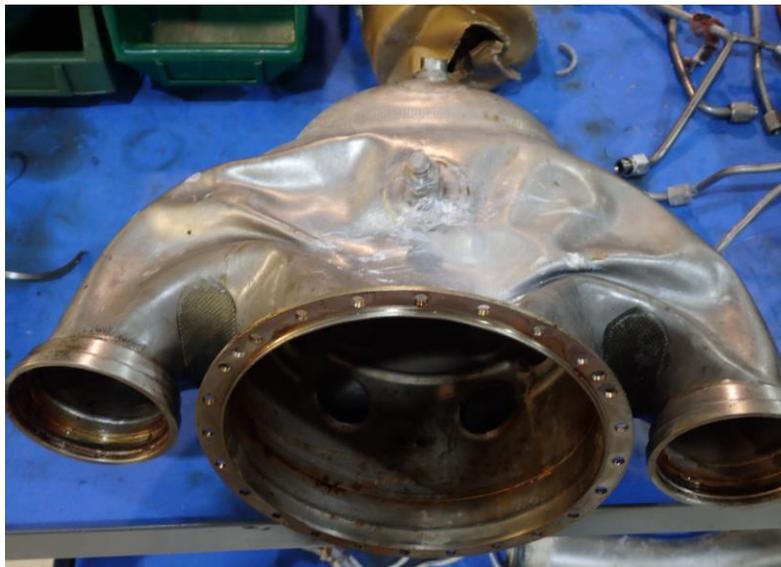
L'involucro esterno della camera combustione (*outer combustion case* Foto 38, Foto 39) era regolarmente collegato al motore e mostrava segni di schiacciamento da impatto sulla parte inferiore. Il rivestimento interno della camera di combustione (*combustion liner* Foto 40, Foto 41) mostrava danni da impatto sul lato inferiore, con andamento simile a quello dell'involucro esterno della camera di combustione. L'esame visivo del rivestimento interno non ha rivelato alcuna traccia di bruciature anomale. Il tubo sinistro di scarico dell'aria del compressore (*left discharge tube*) presentava pesanti danni da schiacciamento da metà della sua lunghezza in poi. Il tubo destro di scarico dell'aria del compressore (*right discharge tube*) era in sede e presentava danni da impatto sulla parte inferiore verso il lato posteriore (Foto 42).

Foto 38: vista esterna dell'outer combustion case.

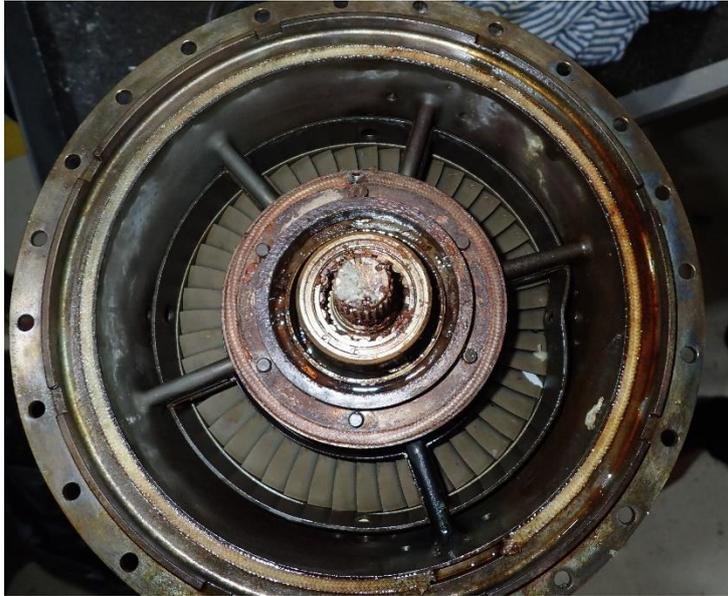
Il rivestimento dello statore del secondo stadio della turbina del generatore di gas (*second stage nozzle gas producer turbine rotor assembly*) ha mostrato una deformazione verso l'interno del bordo esterno in corrispondenza dell'apertura di uno dei fori della sonda della termocoppia, ma non sono stati riscontrati danni ai componenti circostanti (Foto 49).

Foto 49: deformazione del rivestimento dello statore del secondo stadio della turbina del generatore di gas (second stage nozzle gas producer turbine rotor assembly).

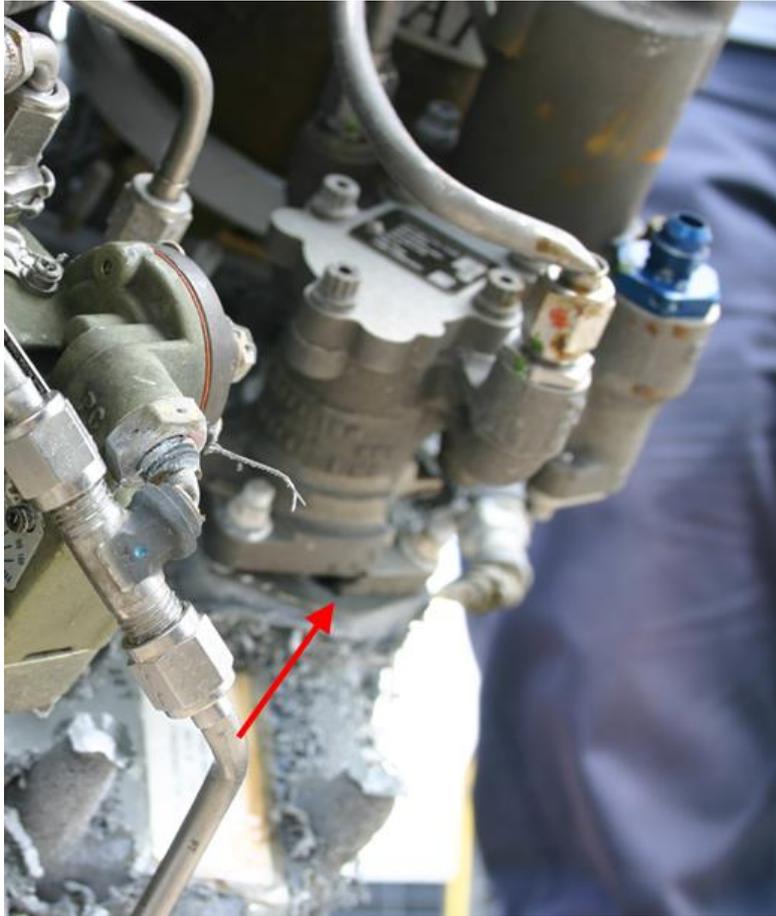
La pompa del carburante era ancora nella sua posizione normale. La flangia di fissaggio inferiore era rotta (Foto 63). Tutte le tubazioni del carburante tra la pompa del carburante, l’unità di controllo del carburante e l’ugello del carburante erano in posizione con tutti i dadi “B” delle tubazioni del carburante e i relativi raccordi serrati. L’ugello del carburante (fuel nozzle) presentava corrosione dovuta all’esposizione all’acqua salata (Foto 64). Il condotto aveva un aspetto normale e lo schermo dell’ugello era privo di detriti (Foto 65).

Foto 63: dettaglio della pompa del carburante ancora installata sul motore che evidenzia la rottura di una flangia di fissaggio.

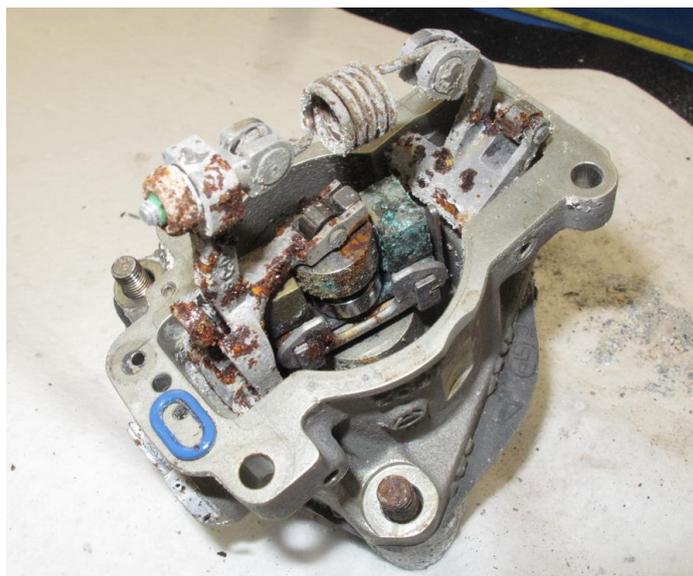
Il PTG (Foto 70, Foto 71, Foto 72) è stato smontato e i cuscinetti di ingresso erano in buone condizioni. Le condizioni del PTG non indicavano alcun guasto meccanico preesistente o presenza di danni o anomalie pregressi all'impatto tali da impedirne il normale funzionamento. In considerazione delle condizioni, caratterizzate da diffusa corrosione ed ossidazione, il componente non ha potuto però essere testato al banco.

Foto 71: dettaglio del drive body del PTG con evidenze di corrosione ed ossidazione.

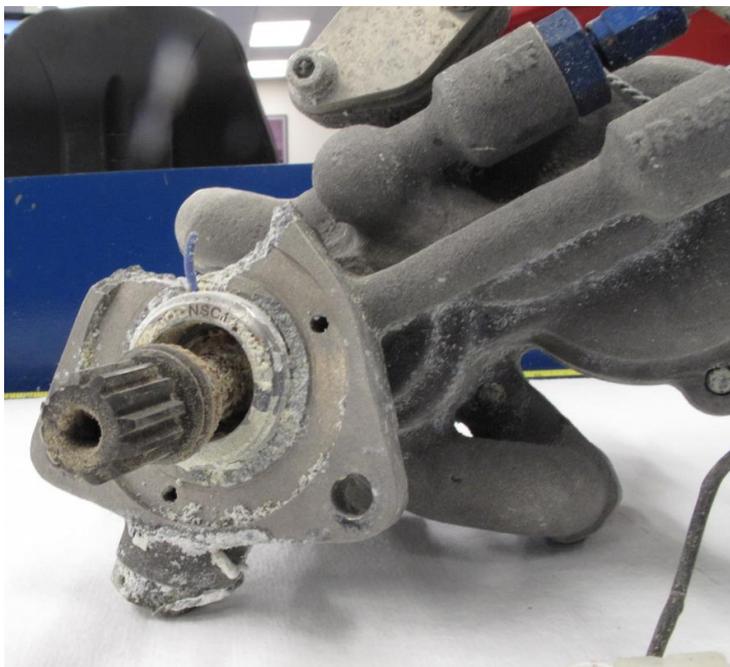
L'albero di ingresso e la guarnizione in carbonio erano visibilmente disassati e una delle tre alette di montaggio era rotta. L'albero è stato smontato e trovato rotto in una sezione sottosquadro, tra la base e lo stelo. Gli ingranaggi della pompa del carburante non potevano essere ruotati per l'evidente copiosa presenza di corrosione ed ossidazione. All'interno degli stessi non vi erano corpi estranei ed i denti risultavano intatti.

Foto 75: dettaglio della flangia di fissaggio al motore della pompa del carburante dopo la separazione dal motore.

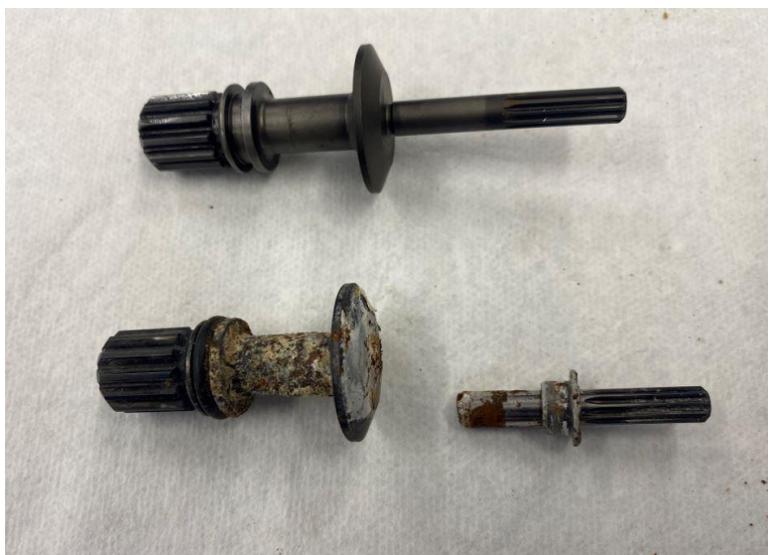
Foto 76: vista dell'alberino della pompa carburante rotto (sotto) confrontato con analogo efficiente (sopra).

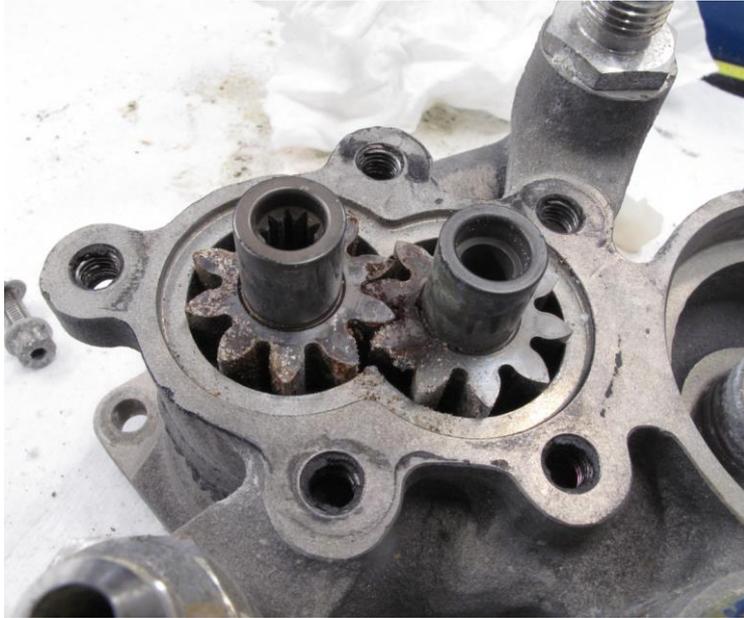
Foto 77: dettaglio degli ingranaggi della pompa del carburante, privi di danni ma con evidente ossidazione.

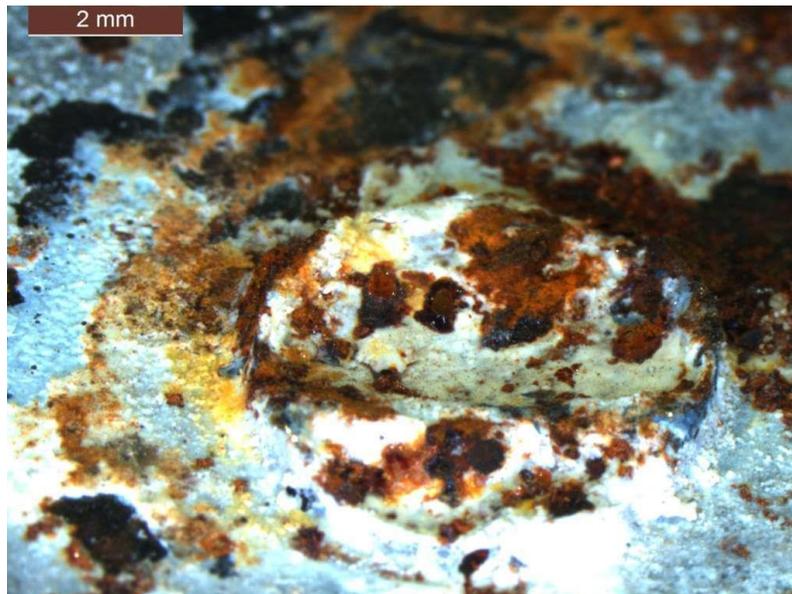
Foto 79: particolare della superficie di rottura della base dell'alberino.

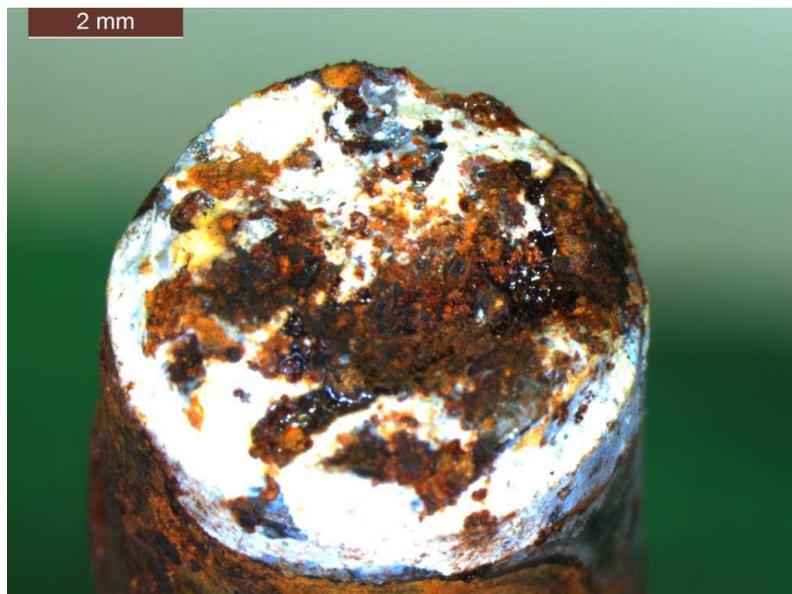
Foto 80: particolare delle superficie di rottura dello stelo dell'alberino.
