# **RELAZIONE D'INCHIESTA**

## **INCIDENTE**

**occorso all'aeromobile VDS Avanzato Porto Aviation Group  
RISEN 916, numero di identificazione I-E637,  
in località Cino (SO),  
28.02.2025**

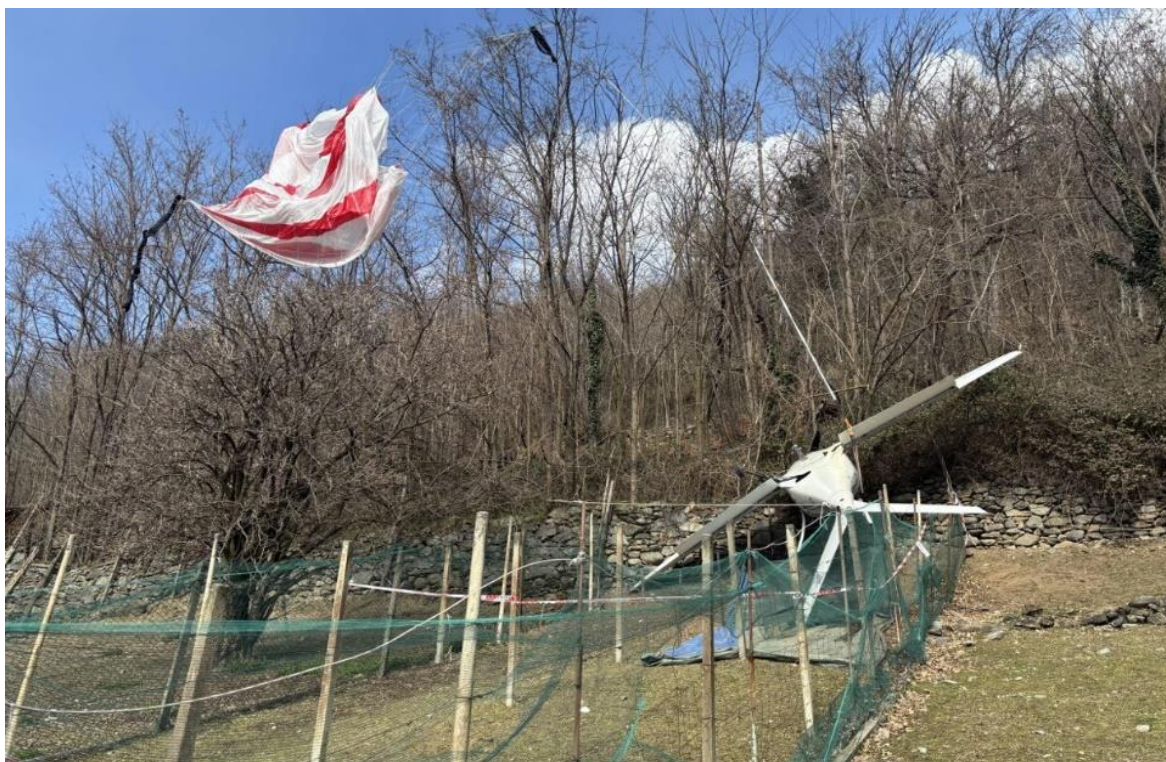
Il relitto dell'aeromobile (foto 1) veniva localizzato in un terreno sito nel Comune di Cino (SO).

Foto 1: luogo dell'incidente.

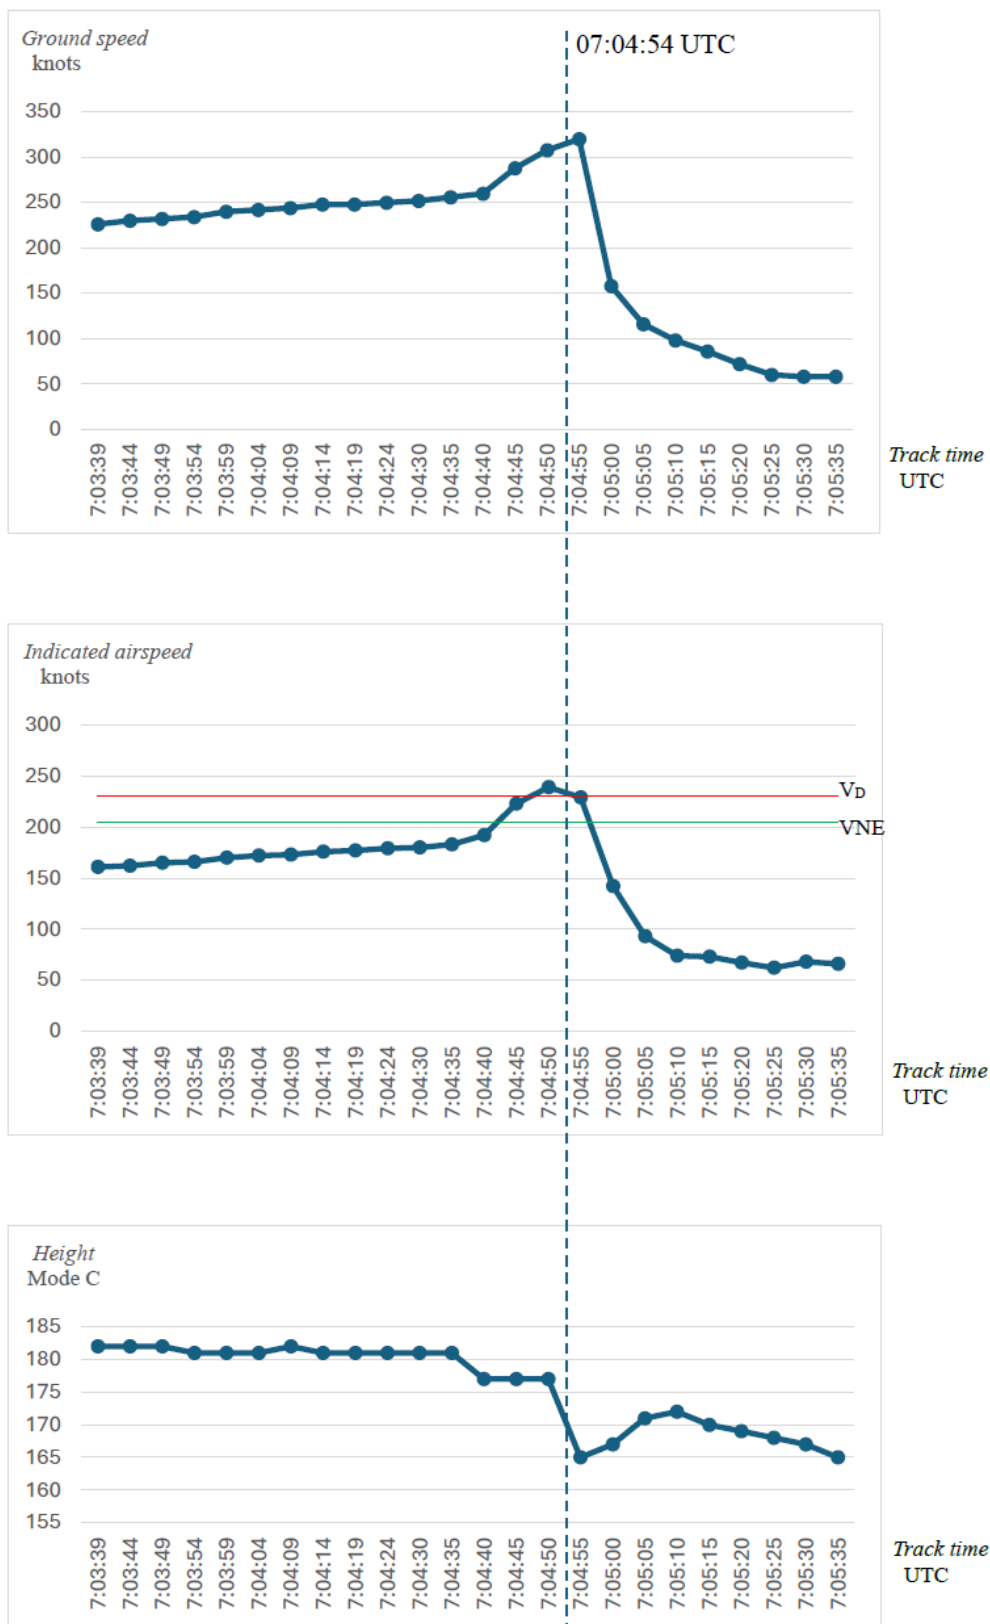
In figura 9 è riportata una rappresentazione grafica completa dei valori assunti dai parametri GS, IAS e *Height* forniti dal listato dei dati radar (tabella 1), tra le ore 07:03:39 e le ore 07:05:35. Tra le ore 07:04:30 e le 07:04:48 il velivolo ha effettuato un volo di discesa, seguito da una manovra di richiamata progressiva. Tra le ore 07:04:51 e le ore 07:04:55, il valore massimo assunto dalla GS risultava pari a circa 320 knots. In tali frangenti la IAS raggiungeva circa 240 knots. Alle 07:04:54 si osserva un brusco cambiamento negli andamenti dei parametri (linea tratteggiata in figura 9).

Figura 9: rappresentazione dei parametri *GS*, *Indicated airspeed*, *Height* estratti dai dati radar del volo dell'incidente, tra le ore 07:03:39 e le ore 07:05:35 (data: 28 febbraio 2025).

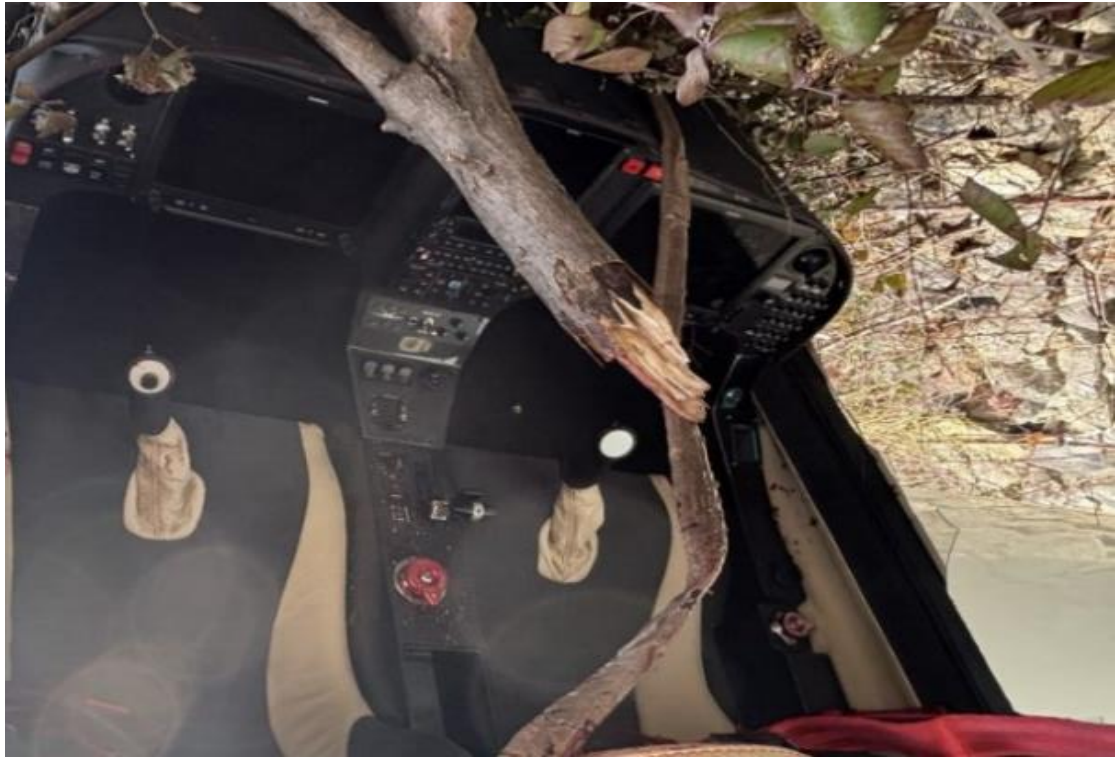
Foto 5: parte della struttura del cockpit dell'aeromobile, assenza dell'elemento trasparente in plexiglas.

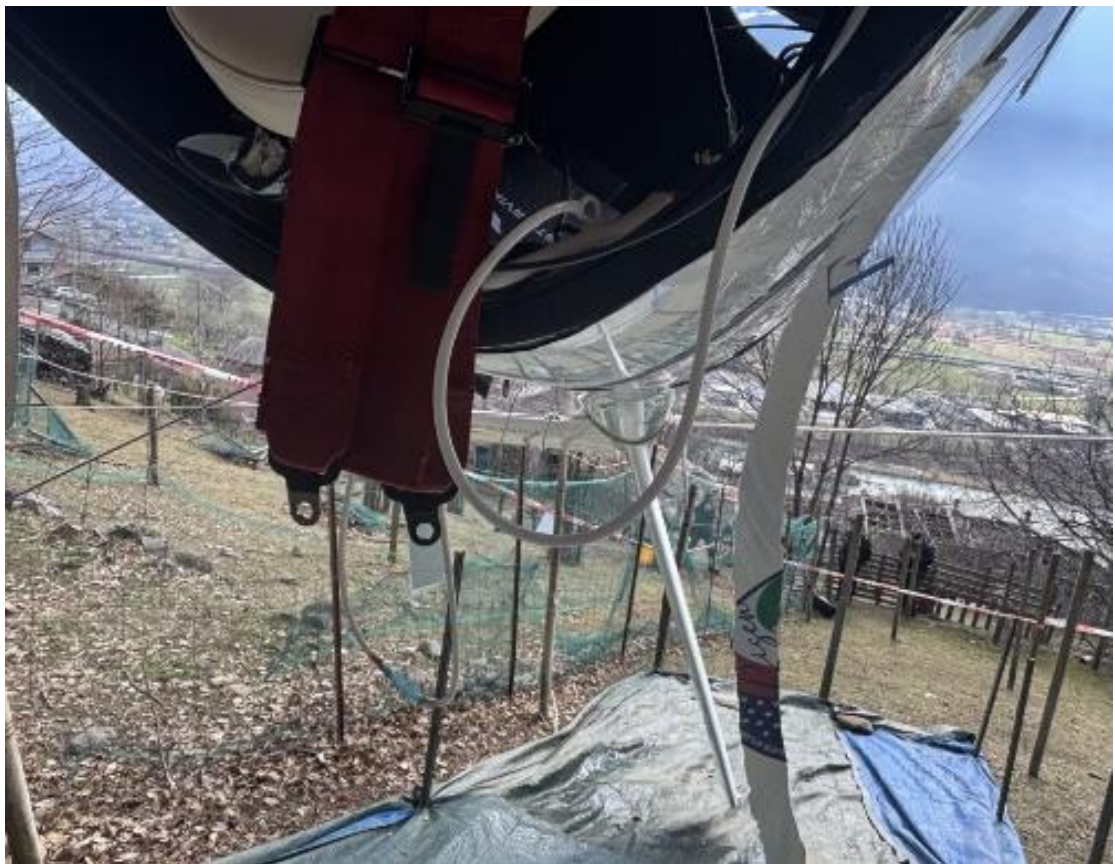
Foto 6: parte posteriore della cabina dell'aeromobile, assenza dell'elemento trasparente in plexiglas.

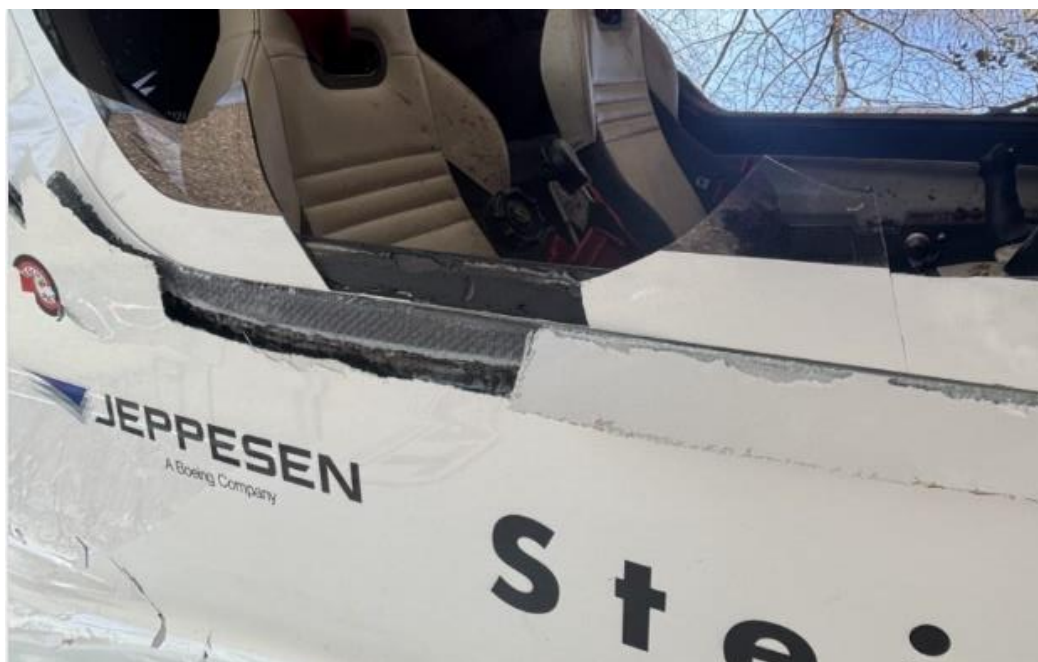
Foto 7: frammento in plexiglas del *canopy*, lato destro della cabina dell'aeromobile.

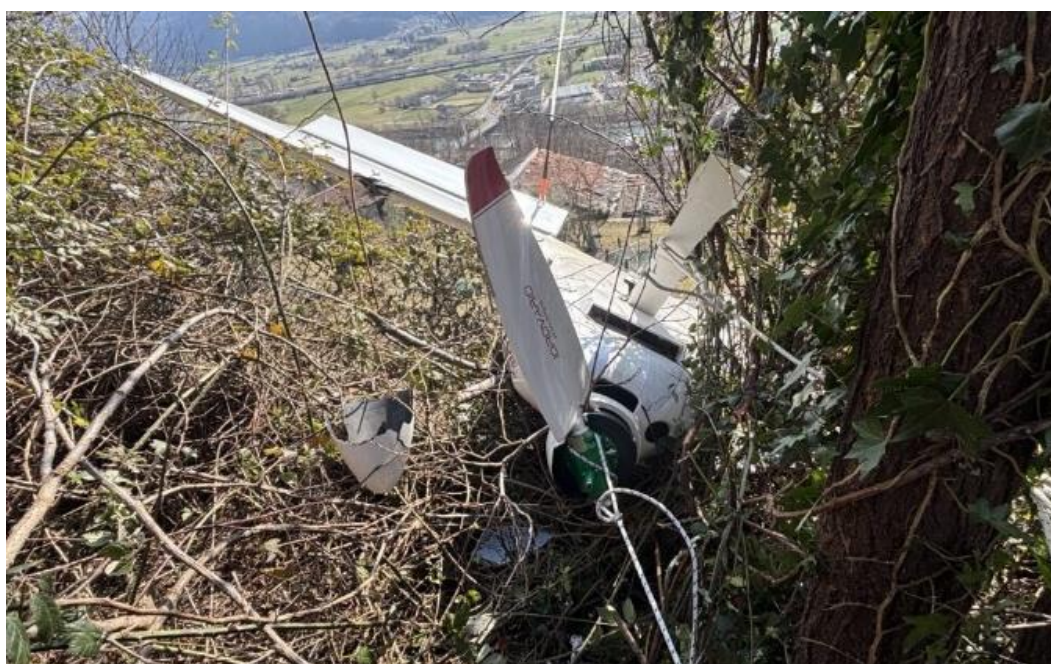
Il motore si presentava senza evidenze di bruciature e all'apparenza integro. Il complessivo elica mostrava una delle due pale integra (foto 8), ad indicare verosimilmente assenza di rotazione dell'elica stessa al momento dell'atterraggio sugli alberi; il mozzo appariva sostanzialmente integro.

Foto 8: complessivo elica dell'aeromobile.

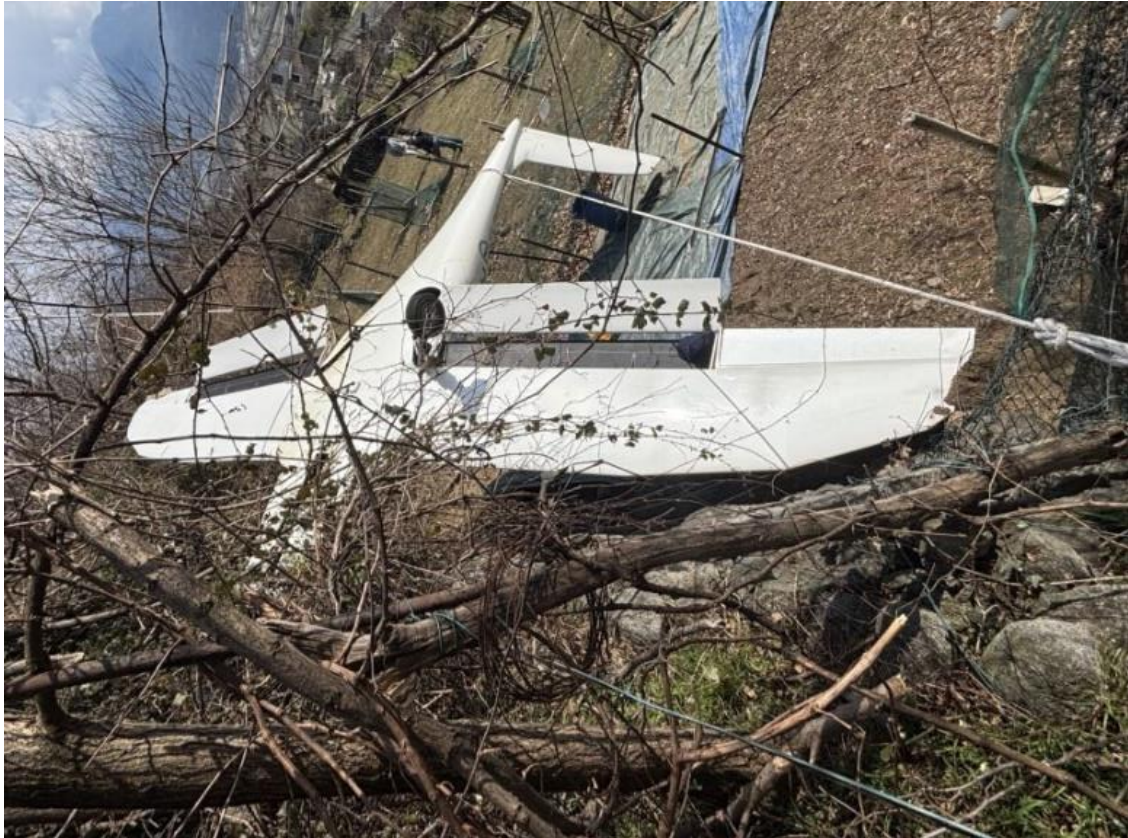
Entrambe le semiali, con incluse le relative superfici mobili correttamente vincolate (flap completamente estesi), si presentavano prive di danni (foto 9), ad eccezione di due danni da urto al bordo d'attacco della semiala destra attribuibili, con molta probabilità, al contatto con gli alberi in fase di discesa.

Foto 9: semiali dell'aeromobile.

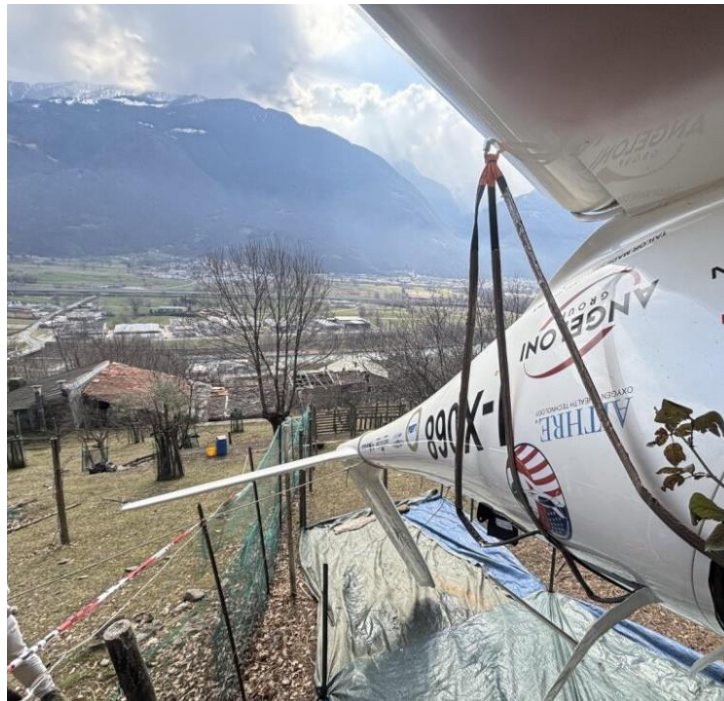
Gli impennaggi di coda si presentavano integri (foto 10).

Foto 10: impennaggi dell'aeromobile.

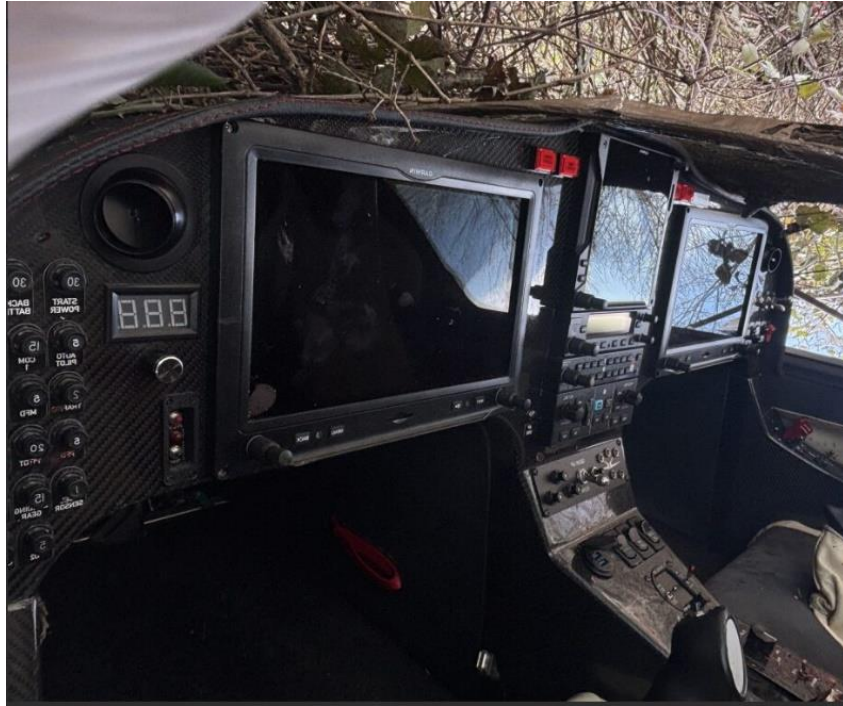
Infine, il pannello strumenti dell'aeromobile si presentava sostanzialmente integro (foto 11).

Foto 11: pannello strumenti dell'aeromobile.

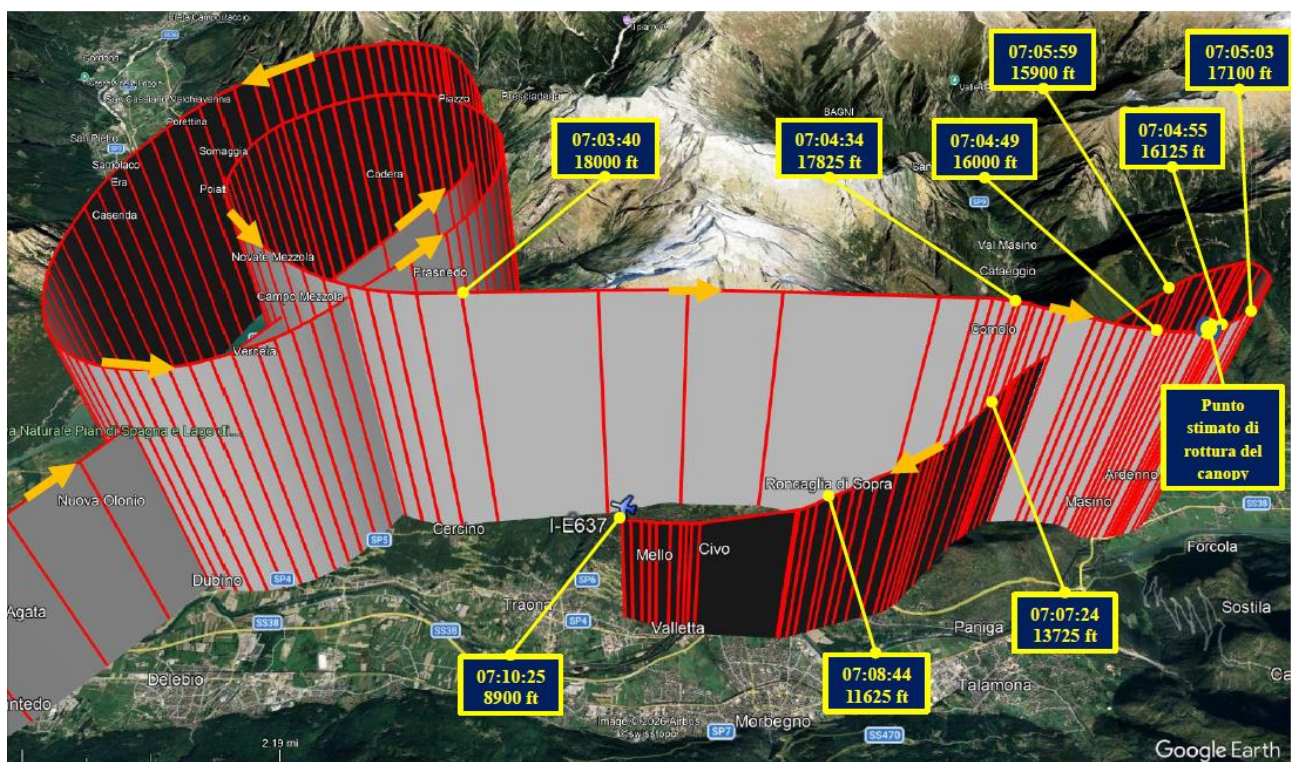
In figura 11 è rappresentata una ricostruzione del profilo di volo sulla base dei dati riportati in tabella 2, con l'indicazione della posizione del velivolo tra le ore 07:03:40 e le ore 07:10:25 e del punto stimato nell'intorno del quale è avvenuta la rottura del plexiglas del *canopy*.

Figura 11: trasposizione su mappa Google Earth dei segmenti finali della traccia del volo dell'incidente registrata sul sito ADS-B Exchange; sui segmenti sono stati inseriti ulteriori dati (tempi, altitude WGS84, punto stimato di rottura del *canopy*).

Considerando la limitazione di VNE pari a 205 knots IAS e le relazioni che intercorrono tra IAS e CAS, in cui  $V_D$  è pari a 420 km/h CAS = 227 knots CAS = 230 knots IAS, si rileva che dalle 07:04:50 alle 07:04:55 l'aeromobile ha verosimilmente superato la VNE di oltre 30 knots e la  $V_D$  di circa 10 knots.
