**INCIDENTE**  
**VELIVOLO AIR TRACTOR AT802A marche I-SPEB**

<b>Tipo di aeromobile:</b> AIR TRACTOR AT802A		<b>Marche di immatricolazione:</b> I-SPEB.		<b>Data:</b> 12 AGOSTO 2023 <b>Ora:</b> 7.00 UTC	
<b>Natura del volo:</b> addestramento.		<b>Persone a bordo:</b> pilota.		<b>Luogo dell'evento:</b> Lago Santa Croce (BL).	
<b>Danni all'aeromobile:</b> <ul style="list-style-type: none"> <li>• pale elica piegate e mozzo spaccato;</li> <li>• accessory gear box danneggiata.</li> <li>• supporto motore danneggiato;</li> <li>• pinna ventrale danneggiata.</li> </ul>		<b>Lesioni a persone:</b> nessuna.		<b>Altri danni:</b> nessuno.	
<b>Personale di volo: pilota</b>					
<b>Età:</b> 59 anni.	<b>Titoli aeronautici:</b> in corso di validità.	<b>Visita medica:</b> in corso di validità.	<b>Esperienza di volo:</b> circa 14000 h totali, di cui circa 2800 su aeromobili <i>single engine</i> . Dal giugno 17.6.2023 fino al volo terminato con l'incidente aveva volato circa 27 h sul tipo di aeromobile effettuando 173 atterraggi su acqua.

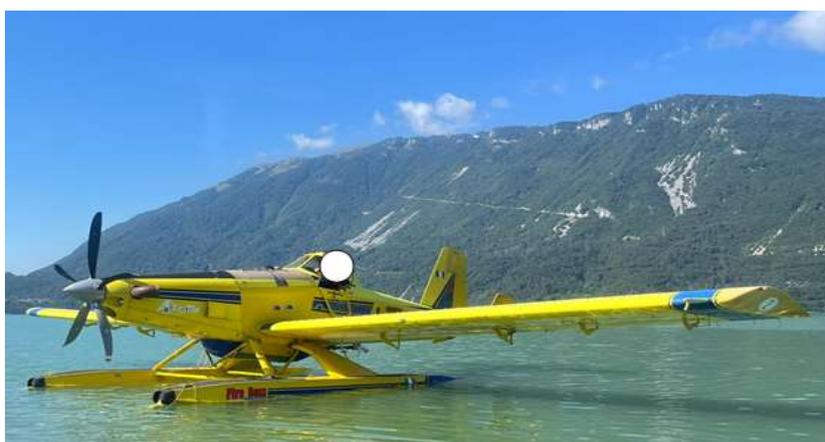
**Descrizione dell'evento:** nell'ambito di una attività addestrativa, poco dopo un atterraggio sul Lago Santa Croce, l'Air Tractor AT802A marche I-SPEB tentava nuovamente il decollo con il sistema di carico acqua esteso ed il relativo serbatoio pieno. Ciò comportava un aumento della resistenza all'avanzamento e, di conseguenza, l'aereo non accelerava come previsto. Pertanto, il pilota decideva di interrompere repentinamente il decollo; ciò causava un improvviso movimento di beccheggio in avanti e, quindi, un impatto sulla superficie lacustre, con conseguente danno all'elica, alla pinna ventrale e danno strutturale al supporto motore. Nessuna conseguenza per il pilota.

Foto 1: AIR TRACTOR AT802A marche I-SPEB dopo l'evento.

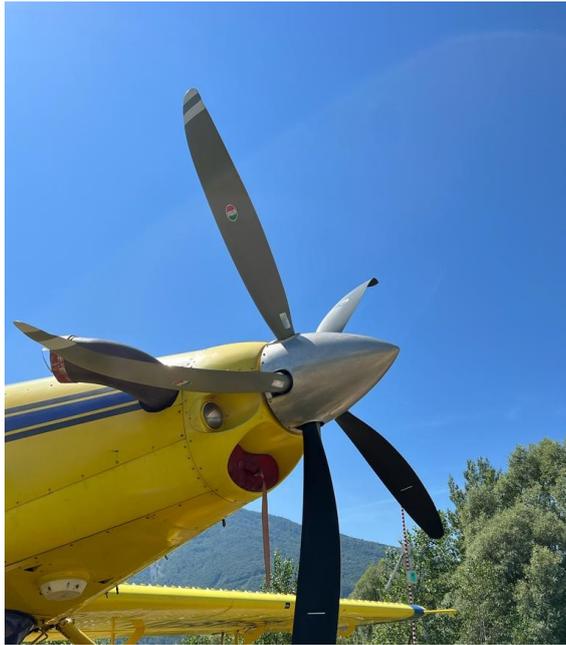
Foto 2: elica danneggiata.

**Cause:** l'incidente è avvenuto a seguito del tentativo di decollo in configurazione non prevista, con il meccanismo di carico acqua estratto. Questa condizione limitava le prestazioni dell'aeromobile e, al momento dell'interruzione del decollo, induceva un improvviso ed eccessivo assetto a picchiare, favorito anche dal peso dell'acqua nel serbatoio pieno. Ciò causava il contatto dell'elica con l'acqua ed i conseguenti danneggiamenti.

**Azioni di sicurezza da parte dell'operatore:** a valle dell'evento l'operatore ha organizzato un briefing sull'evento per sensibilizzare il personale su quanto accaduto, enfatizzando in particolare l'importanza di effettuare la manovra di scarico acqua ogni volta che si sperimentano difficoltà di gestione dell'aeromobile, sia in volo che in acqua che a terra. È stato organizzato anche un briefing di *refresh* sulle procedure di emergenza, richiamando l'attenzione sull'importanza di avere ben memorizzati alcuni punti delle *checklist*.

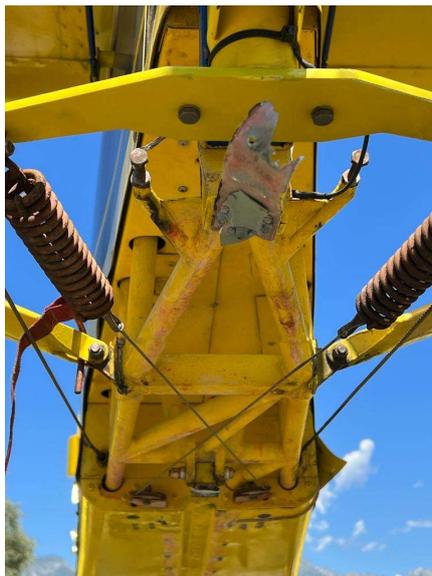
Foto 3: pinna ventrale danneggiata.

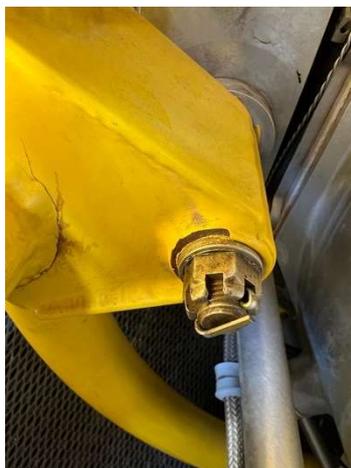
Foto 4: supporto motore danneggiato (cricche nel materiale).
