# **RELAZIONE D'INCHIESTA**

**INCIDENTE  
elicottero AW109SP,  
marche di immatricolazione I-CPFL,  
Noceto (PR), 5 febbraio 2025**

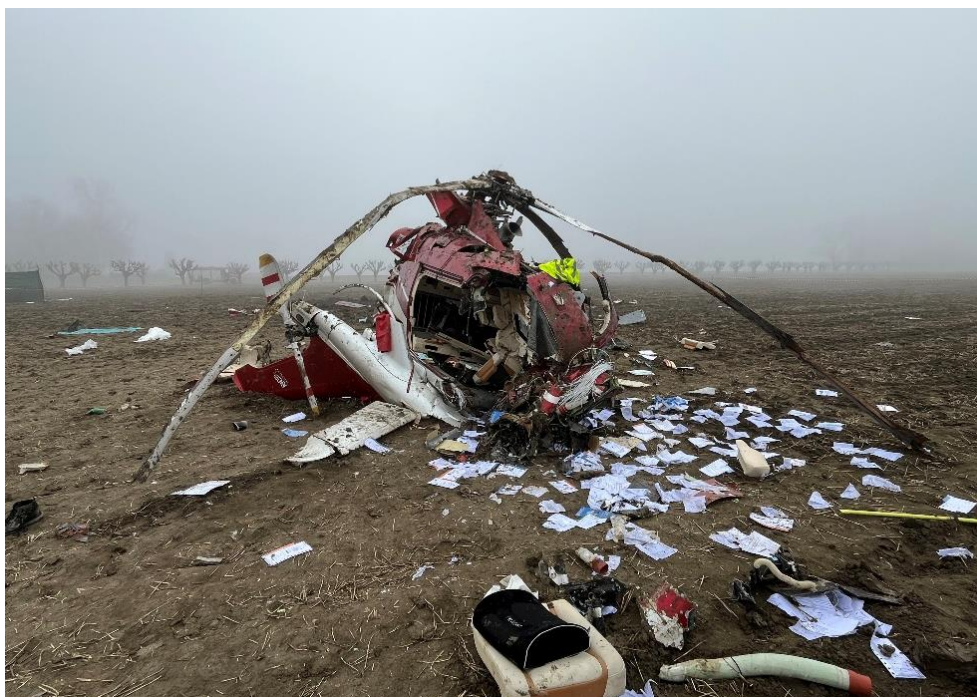
Foto 1: struttura principale anteriore del relitto dalla parte destra della fusoliera.

La parte frontale inferiore dell'elicottero risultava distrutta e il contenuto della baia avionica anteriore è stato rinvenuto sparso nell'area circostante.

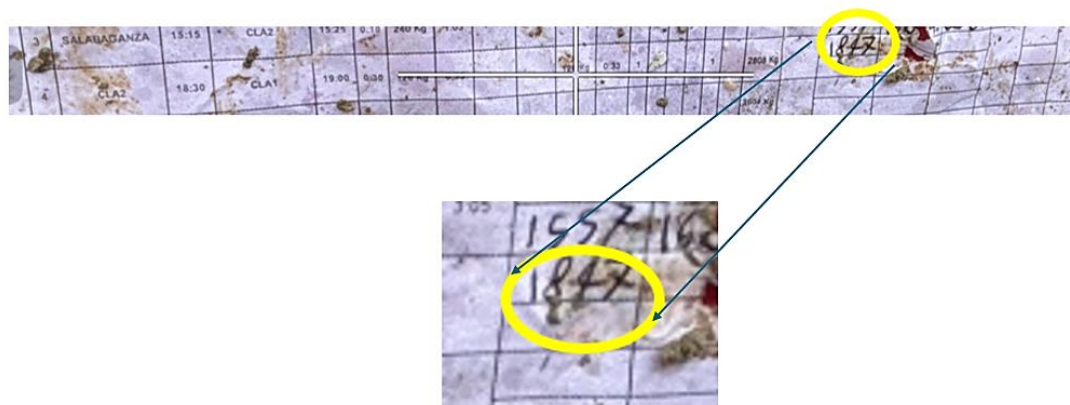
Dal libretto di volo è stato possibile evincere l'annotazione dell'orario di decollo (18:47 locali, foto 3).

Foto 3: parte del libretto di volo recuperato, in giallo evidenza dell'orario di decollo riportato.

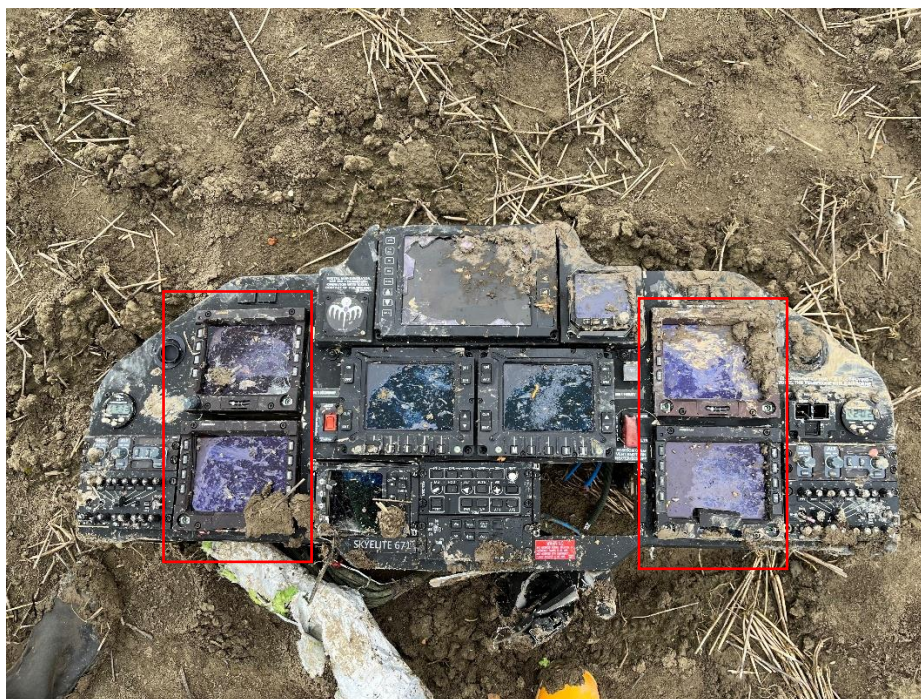
Foto 4: pannello strumenti dell'I-CPFL. Nei riquadri le 4 IDU sottoposte ad estrazione dati.

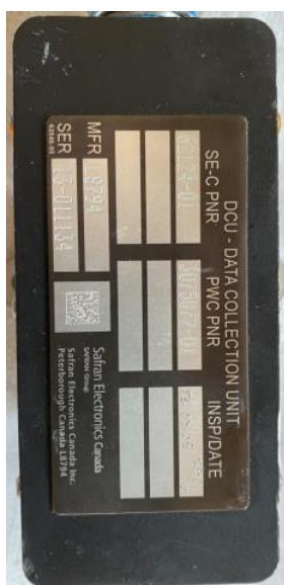
Le DCU erano in buono stato ed è stato possibile accedere alla totalità dei dati registrati. I dati estratti dalla DCU del motore sinistro (BH0741) sono riportati nella tabella che segue. In tale tabella sono anche riportati in blu i parametri che si riferiscono all'altro motore (BH0757).

Foto 5: condizioni DCU sinistra dopo incidente (fonte P&W).

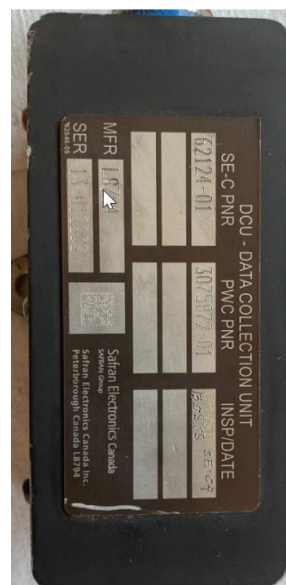
Foto 6: condizioni DCU destra dopo incidente (fonte P&W).

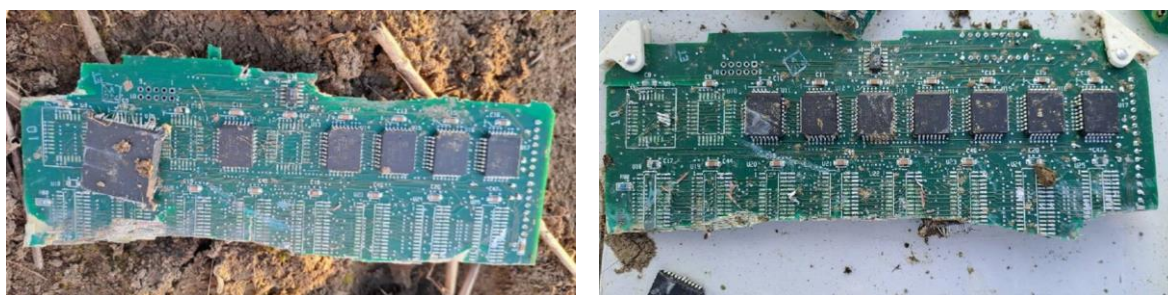
La DAU a seguito dell'impatto era fortemente danneggiata. Ciononostante, è stato possibile estrarre i dati registrati dalle memorie (foto 7 e 8).

Foto 7 e foto 8: schede elettroniche della DAU a seguito dell'incidente.

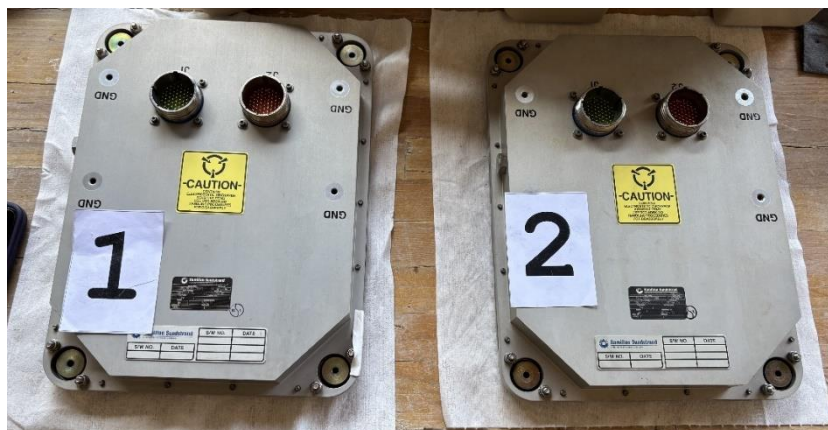
Le condizioni delle EECU erano buone anche dopo l'incidente. I dati potenzialmente recuperabili sarebbero stati equivalenti a quelli ottenuti dalle DCU e DAU. Pertanto, la loro lettura non è stata effettuata.

Foto 9: stato di rinvenimento delle EECU.

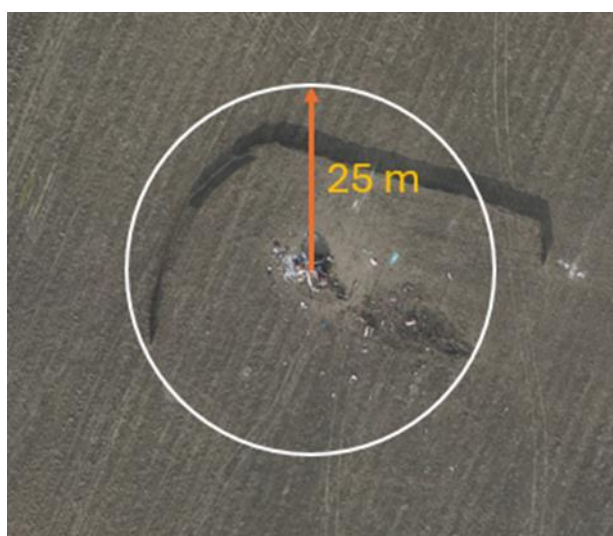
La quasi totalità dei rottami dell'elicottero era distribuita in un raggio di circa 25 m dal relitto principale, che giaceva al suolo in posizione orizzontale con una prua di 295° circa.

Foto 10: raggio di distribuzione dei rottami.

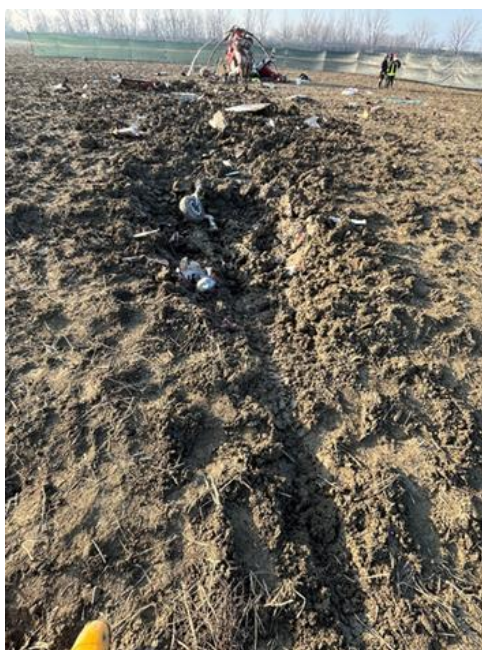
Tale solco (foto 11) era verosimilmente riconducibile al primo contatto dell'elicottero con il suolo. L'avvallamento contenente il ruotino anteriore e la parte principale del relitto erano tutti allineati su una direzione tra i 290° e 300° circa. La distanza tra l'elisuperficie ed il primo solco era di circa 163 m (foto 12).

Foto 11: solco sul terreno morbido.

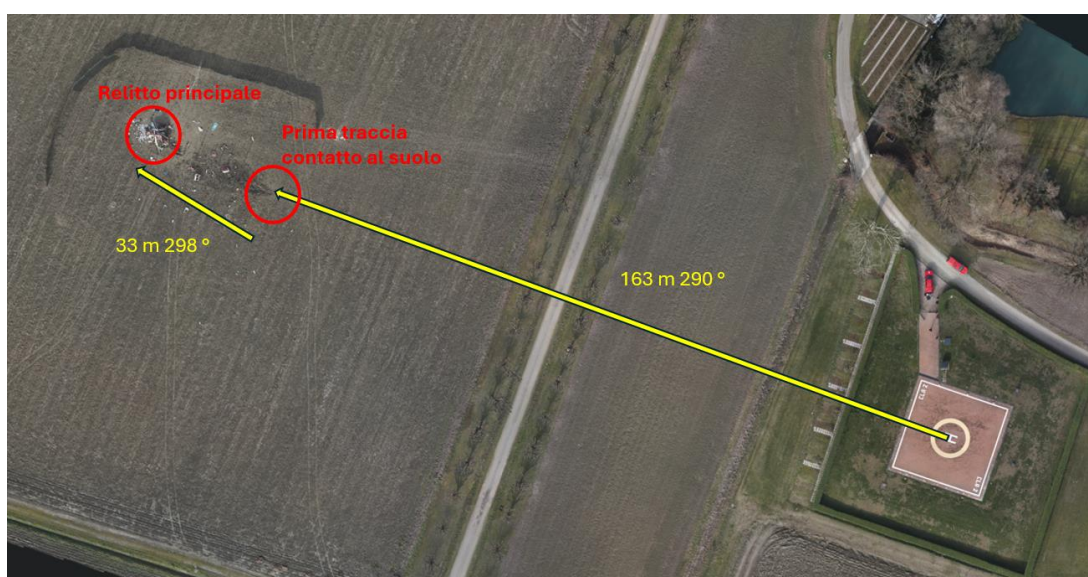
Foto 12: distanza e direzione tra CLA2 e primo segno di contatto con il suolo e tra il punto di primo contatto e la posizione del relitto principale (Fonte VVF).

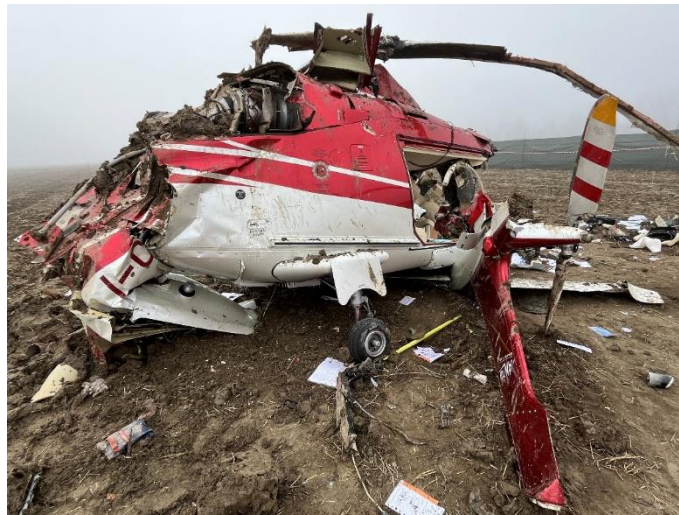
La parte frontale inferiore risultava maggiormente danneggiata. Parte del contenuto del vano avionico anteriore della carena, degli apparati avionici, del pannello anteriore, di quello superiore sono state rinvenute disseminate tra l'avvallamento nel terreno prodotto verosimilmente dall'impatto con il suolo e l'area circostante. Il carrello risultava esteso.

Foto 13: relitto parte laterale destra.

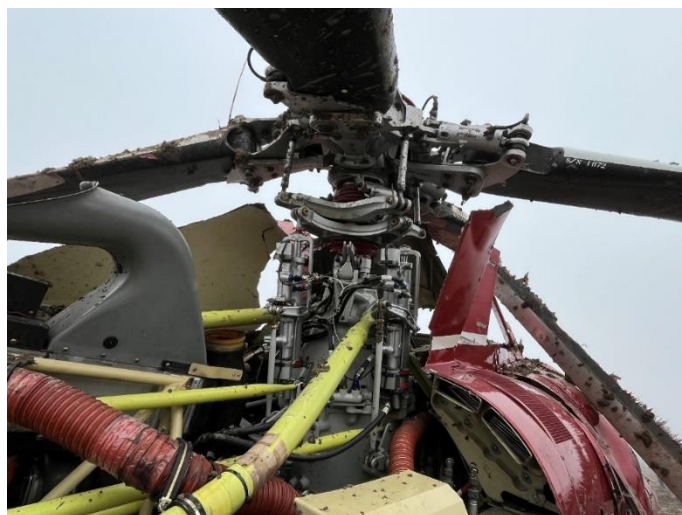
Le pale del rotore principale apparivano vistosamente danneggiate con danni associabili ad un regime di rotazione in potenza.

Foto 14: testa rotore principale.

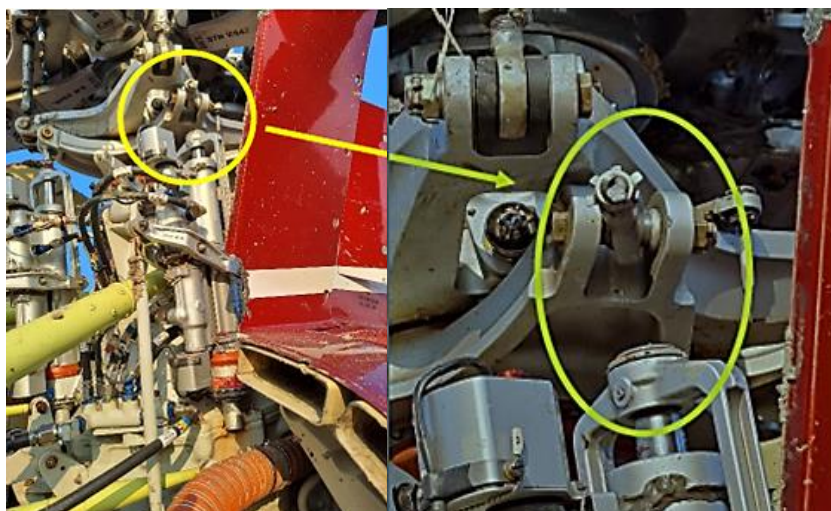
Foto 15: servo attuatori rotore principale e particolare dell'attuatore danneggiato.

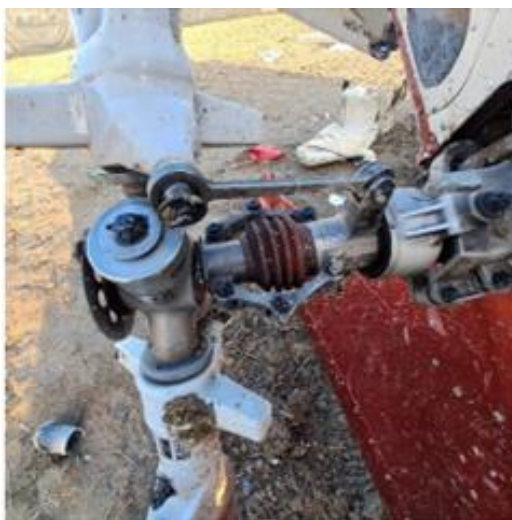
I leverismi del rotore di coda risultavano continui e senza danneggiamenti evidenti.

Foto 16: rotore di coda e dettagli del mozzo.

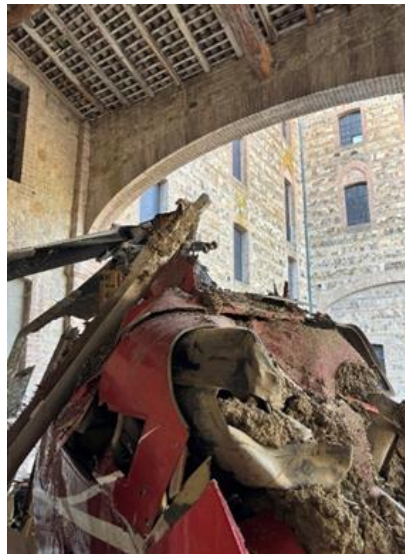
Foto 17: gruppo motopropulsore, danneggiamenti sui coni di scarico.

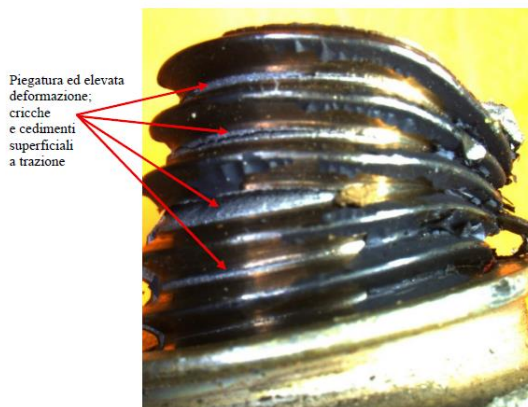
In maggior dettaglio, il componente osservato mostra ampia deformazione per flessione in corrispondenza della superficie di rottura ed una morfologia della stessa a grana grossolana (foto 20 e 21).

Foto 20: braccio di collegamento.

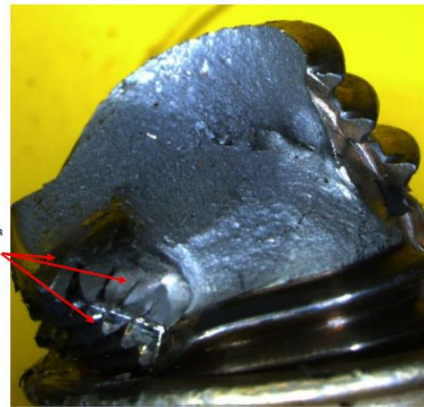
Foto 21: sezione interessata dalla rottura.

Per quanto sopra, il cedimento è avvenuto per sovraccarico di flessione (*over load - bending*).

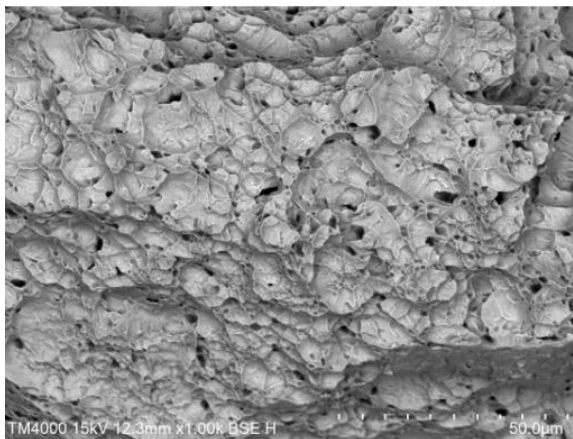
Foto 22: microbuche da sovraccarico.
