RELAZIONE D'INCHIESTA

INCIDENTE
occorso all'aeromobile
Beechcraft V-35 marche di identificazione I-BMBN,
aeroporto di Padova (PD),
19 giugno 2021

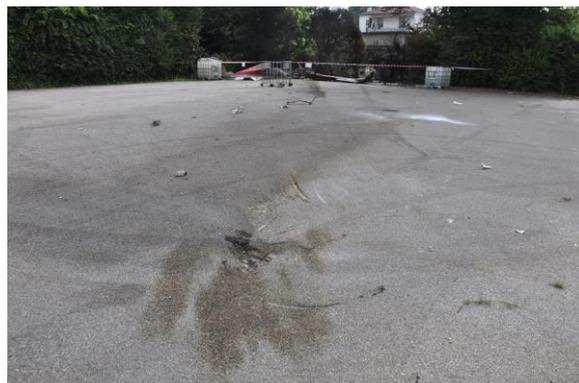
Foto 2: punto di impatto iniziale.

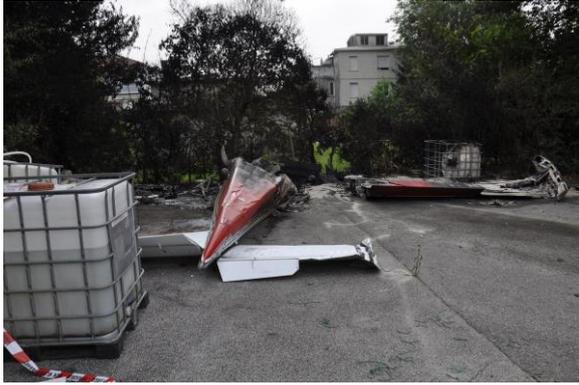
Nell'impatto il velivolo riportava danni sostanziali (soprattutto nella parte anteriore, a carico delle pale dell'elica e del motore). Il successivo incendio produceva gravi danni alla cabina di pilotaggio, vano motore e semiali, in particolare a quella destra, mentre non si è propagato al trave di coda, coda e relative superfici di controllo (queste ultime sono rimaste comunque danneggiate dall'impatto al suolo).

Foto 3: vista posteriore relitto.

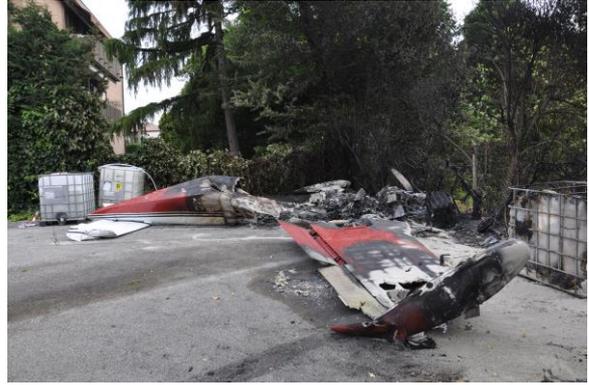
Foto 4: vista laterale del relitto.

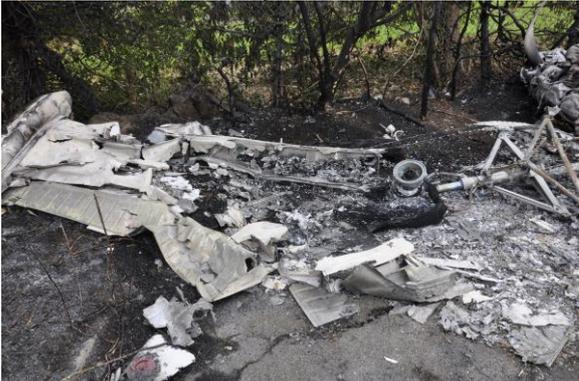
Foto 5: semiala destra.

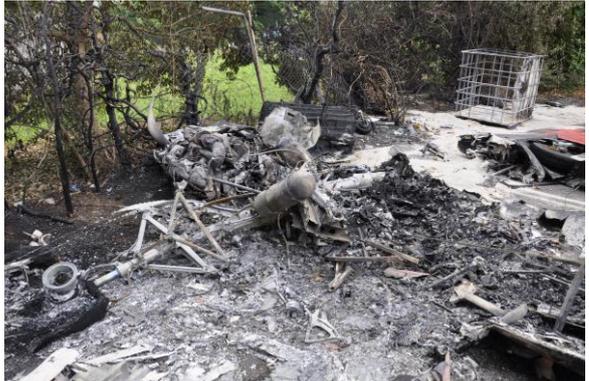
Foto 6: cabina di pilotaggio.

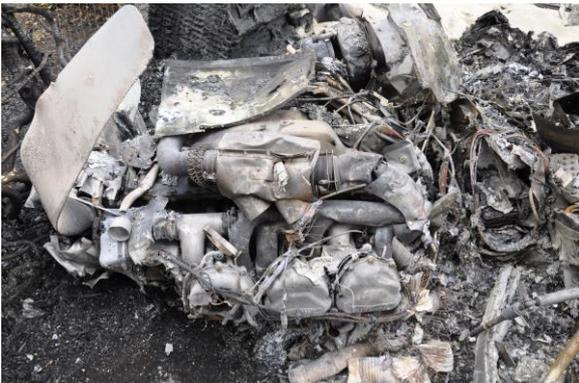
Foto 7: vano motore inferiore.

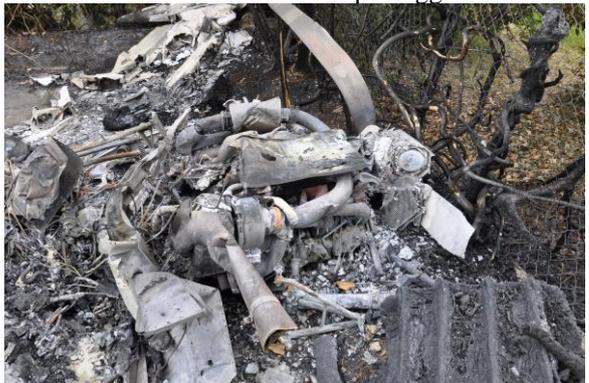
Foto 8: lato motore inferiore.

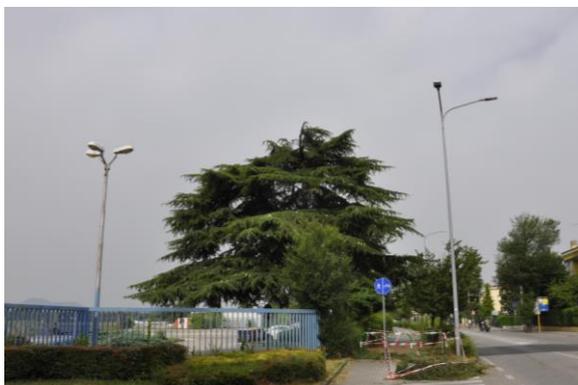
Le prime evidenze al suolo sono state rilevate su un albero di grandi dimensioni, di circa 15 m di altezza, posizionato al limite del sedime aeroportuale, alla sinistra del prolungamento pista.

L'impatto dell'aeroplano con quest'ultimo ha causato il distacco di rami di significativo diametro, che sono caduti nei dintorni dell'albero stesso.

Foto 13: albero sul limite sedime aeroportuale.

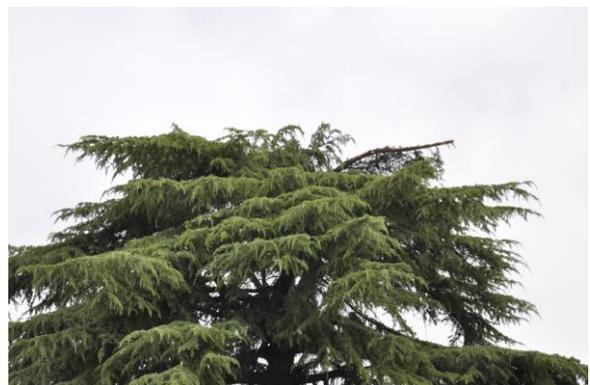
Foto 14: cima dell'albero tranciata.

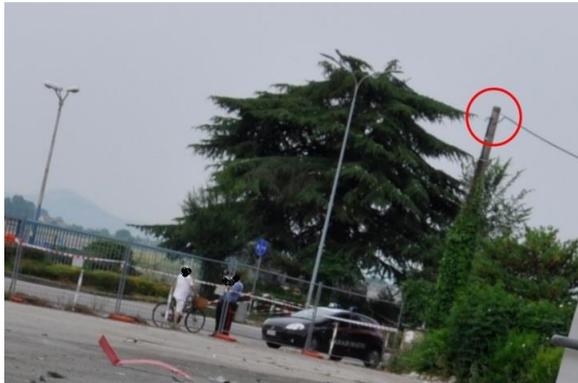
Un secondo impatto, in direzione Nord-Est, è stato rilevato su un palo di sostegno di cavi di alimentazione, posizionato su uno degli angoli del piazzale asfaltato dove si è verificato l'impatto finale dell'aeromobile.

Foto 15: palo telefonico impattato.

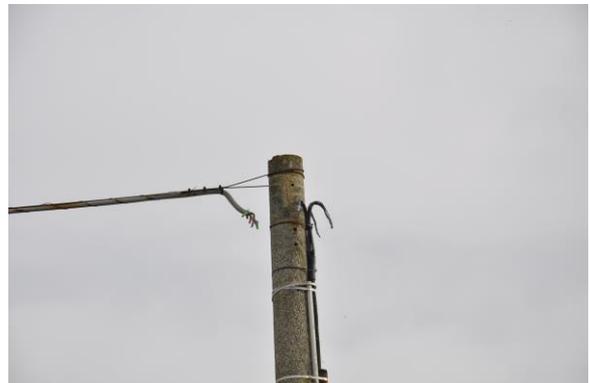
Foto 16: particolare punto impatto palo telefonico.

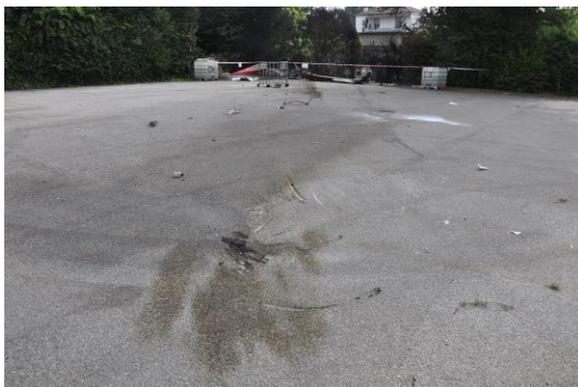
Sul piazzale asfaltato erano presenti segni di un impatto realizzatosi con l'ogiva e le pale dell'elica; una di queste, divelta alla radice, era prossima al punto di impatto.

Foto 17: tracce dell'elica su asfalto.

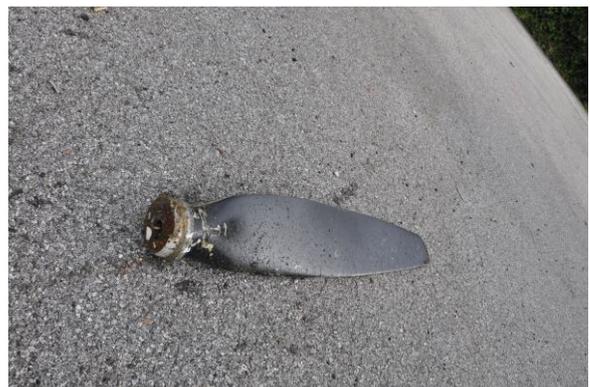
Foto 18: pala divelta, prossima al punto di impatto.

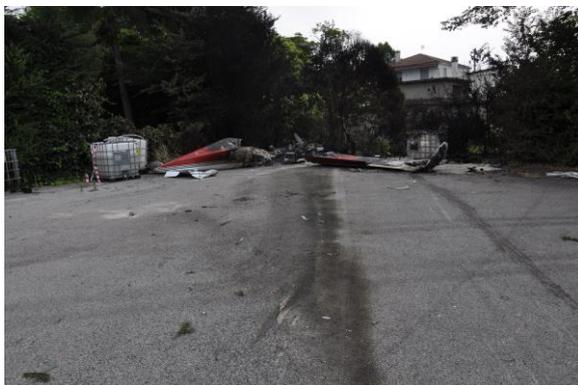
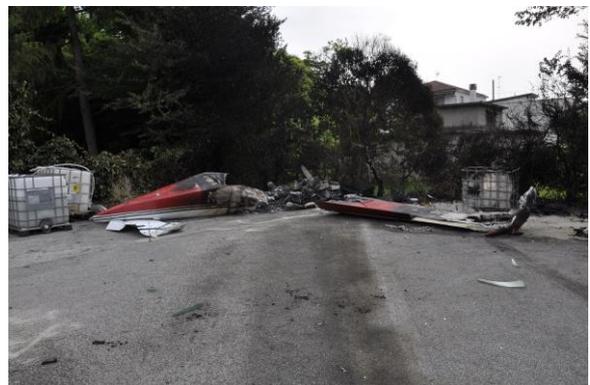
Sempre sul piazzale erano evidenti i segni di scivolamento dal punto di impatto iniziale al punto finale di arresto del velivolo, dove poi aveva preso fuoco.

Foto 19: striscia di carburante combusto.

Foto 20: striscia di carburante combusto.

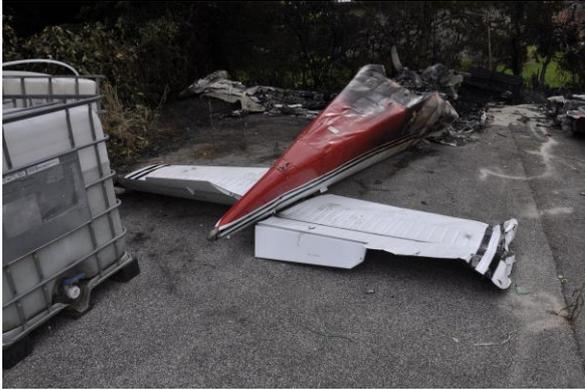
La parte centrale della fusoliera risultava completamente distrutta dall'incendio sviluppatosi post-impatto, mentre il trave di coda e le relative superfici di controllo, ancorché fortemente deformate dall'impatto, erano state solo minimamente interessate dall'incendio.

Foto 21: piani di coda.

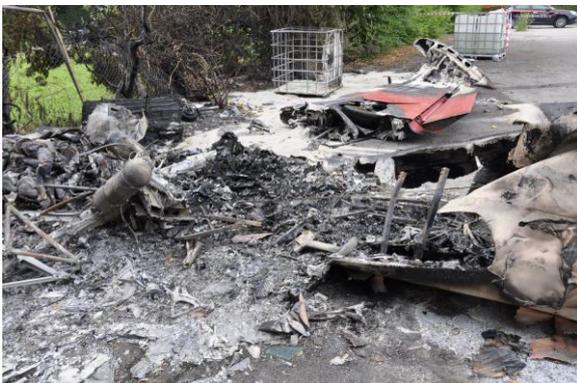
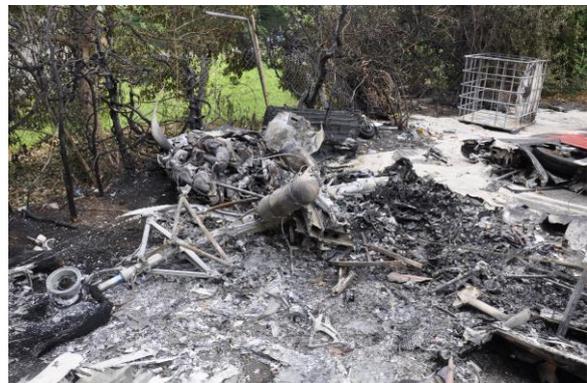
Come precedentemente detto, la fusoliera centrale e il pannello porta strumenti sono stati gravemente danneggiati dall'incendio.

Foto 23: fusoliera centrale e cabina di pilotaggio.

Foto 24: fusoliera centrale e cabina di pilotaggio.

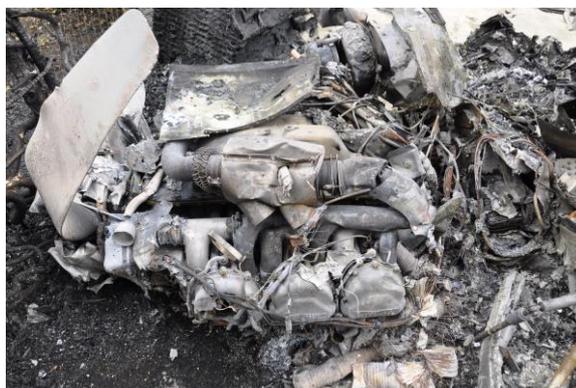
Il motore presentava danni notevoli da incendio, così come l'impianto carburante.

Foto 25: complessivo elica-propulsore.

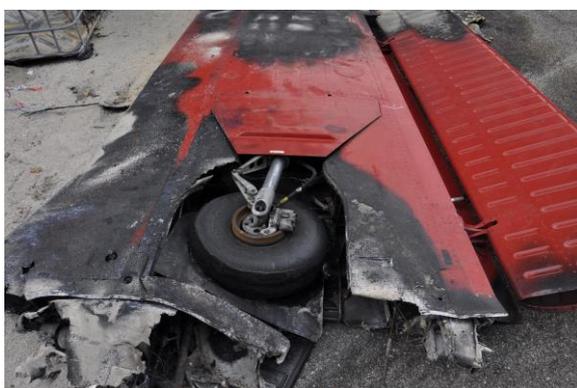
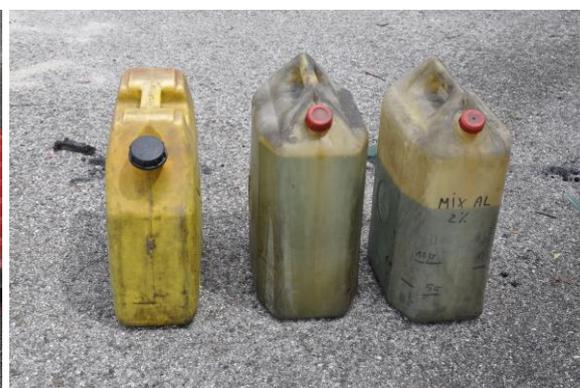
Il serbatoio della semiala sinistra risultava danneggiato, con la parziale dispersione di alcuni litri di carburante, che è stata contenuta attraverso l'utilizzo di sostanze assorbenti da parte dei Vigili del fuoco; parte del carburante era ancora all'interno del serbatoio; quest'ultimo veniva drenato prima della rimozione del relitto: la quantità recuperata di carburante risultava di circa 60 l.

Foto 26: particolare semiala sinistra con carrello retratto. Foto 27: carburante rimosso dalla semiala sinistra.

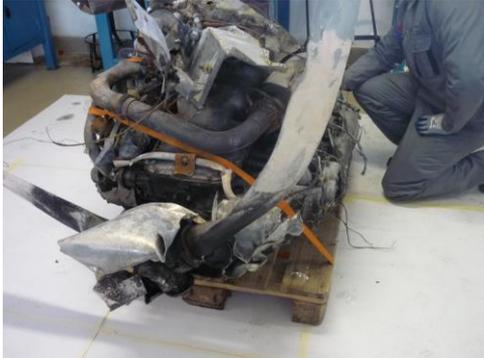
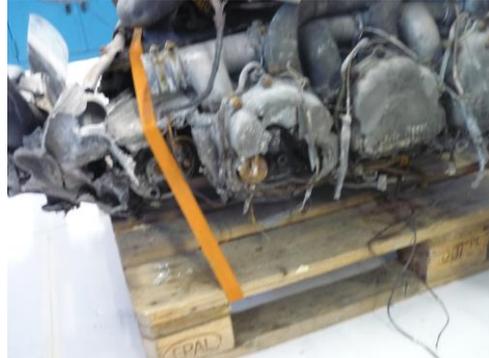
- Evidenti danni da impatto, in particolare sulla parte anteriore destra del motore, oltre ad estesi danni da incendio (foto 28 e 29).

Foto 28 e 29: vista frontale motore e vista laterale dello stesso, con danni zona cilindro n. 6.

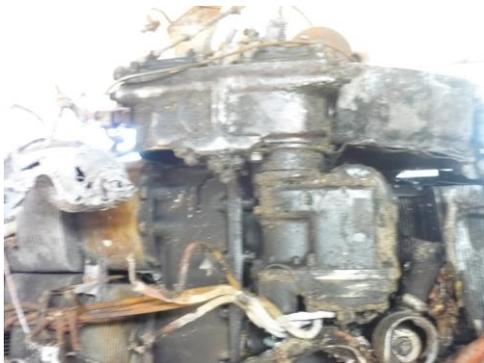
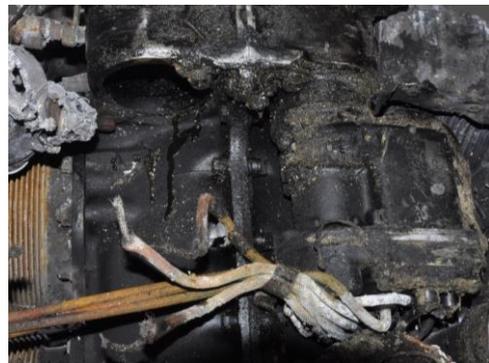
- Mancanza del magnete destro (foto 30 e 31).

Foto 30: vista sede magneti.

Foto 31: mancanza magnete destro.

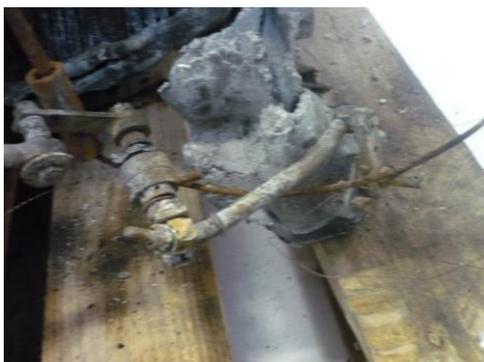
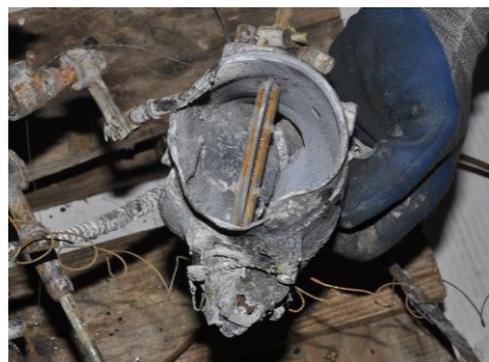
- La *throttle* motore nella posizione di massima potenza veniva confermata dalla completa apertura della valvola a farfalla.

Foto 32: comando throttle.

Foto 33: valvola a farfalla aperta completamente.

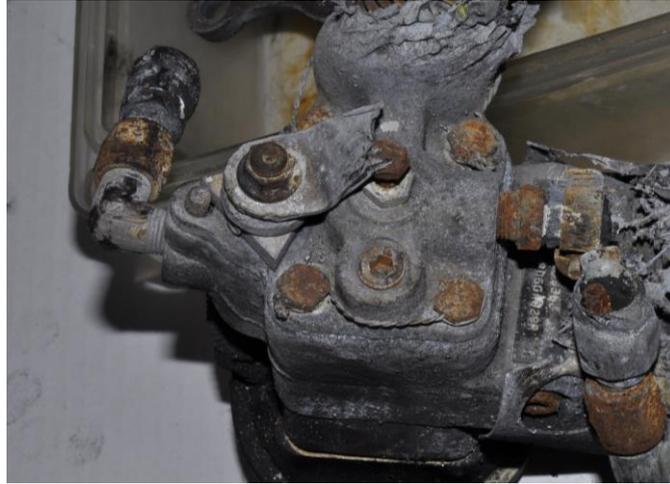
Comando della *mixture* in posizione *full rich*, come evidenziato dalla posizione della relativa leva.

Foto 34: particolare posizione comando *mixture*.

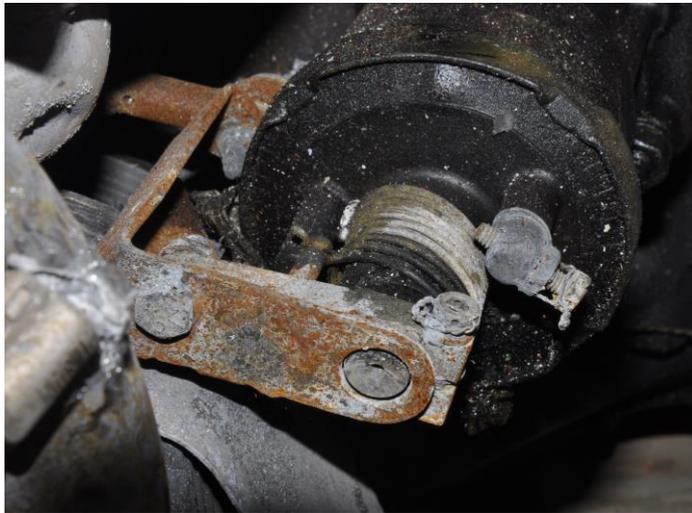
- Comando dell'elica in posizione di passo minimo.

Foto 35: comando elica a passo minimo.

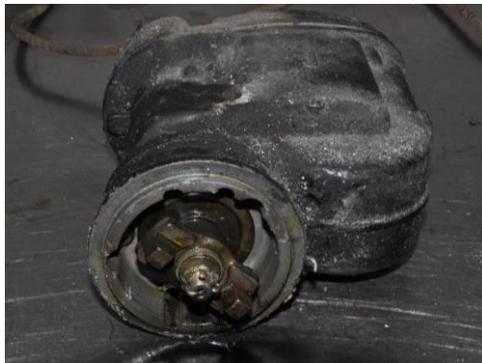
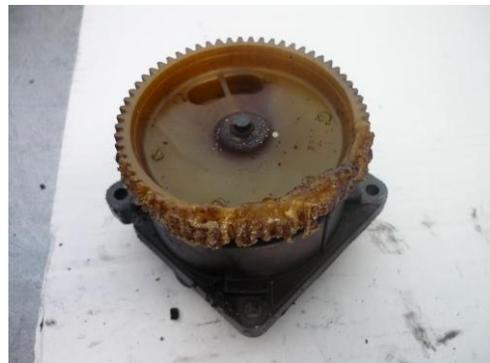
- I danni da impatto rilevati sul magnete sinistro non hanno consentito l'effettuazione della prova funzionale di quest'ultimo.

Foto 36: magnete sinistro.

Foto 37: danni interni da incendio magnete sinistro.

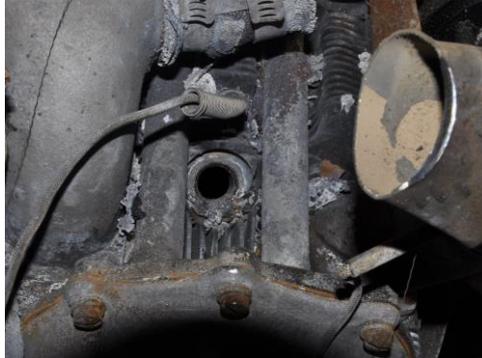
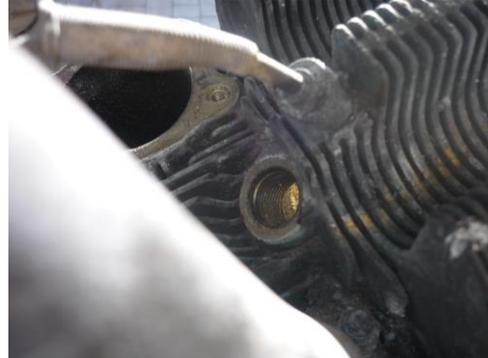
- L'esame delle candele ha consentito di rilevare una usura delle stesse compatibile con le ore di funzionamento; il cilindro n. 6 presentava la candela superiore rotta, con troncone ancora presente in sede, mentre quella inferiore risultava mancante, con la sede della stessa priva di danni.

Foto 38: mancanza candela cilindro n. 6.

Foto 39: sede candela cilindro n. 6.

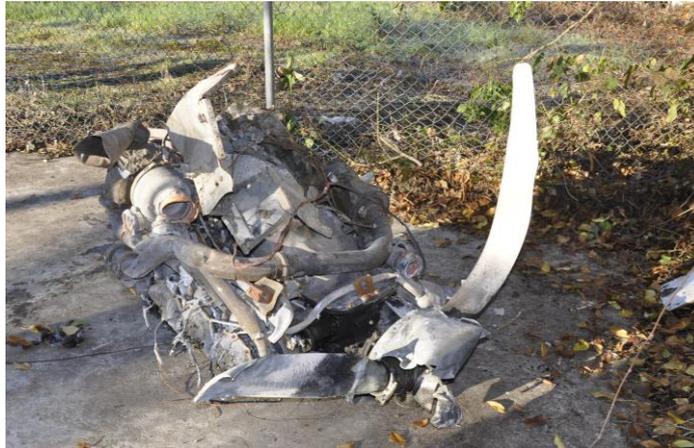
L'elica risultava fortemente danneggiata, con una pala divelta dal mozzo elica, una pala fortemente deformata, un'altra fortemente deformata e ritta a circa 2/3 della sua apertura. Dalle analisi condotte presso la menzionata ditta certificata è stato possibile appurare che, al momento dell'impatto, l'elica fosse a passo minimo; considerato che il comando *throttle* è

risultato tutto avanti, è presumibile ritenere che l'elica fosse al massimo dei giri, parametro quest'ultimo compatibile con i gravi danni, anche rotazionali, sostenuti dalle pale.

Foto 40: condizioni dell'elica.

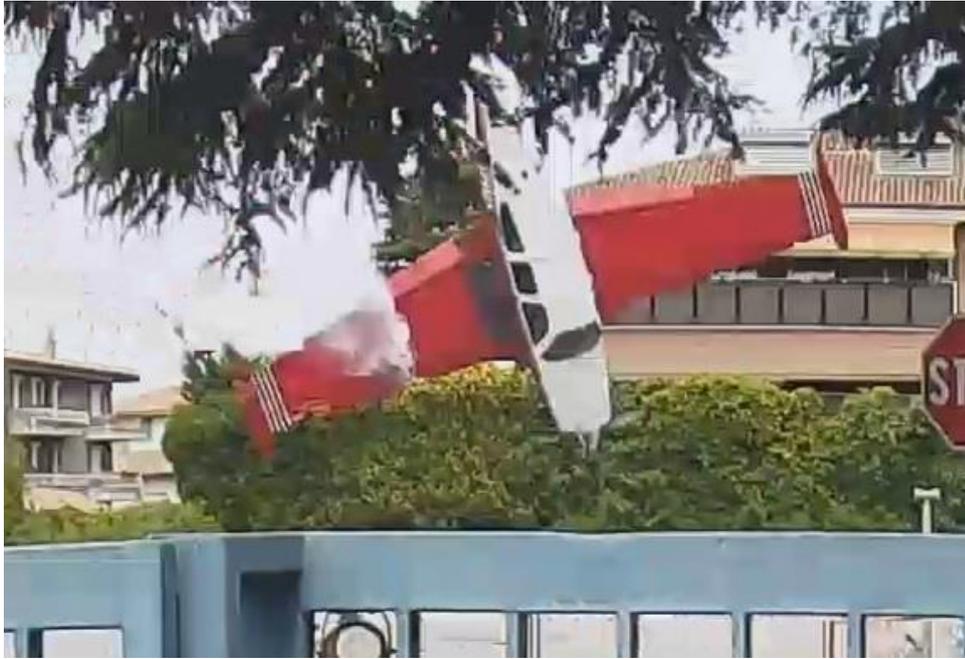
Da alcuni fotogrammi tratti dal filmato registrato dalla telecamera posizionata in prossimità del cancello di ingresso lato Nord-Est si colgono le seguenti evidenze: l'assetto praticamente verticale dell'aeromobile; il notevole danneggiamento a carico della semiala destra, causato dall'impatto della stessa contro l'albero posizionato al limite del sedime aeroportuale; la copiosa perdita di carburante dal serbatoio squarciato della medesima semiala; i flap estratti.

Foto 44: semiala destra danneggiata e perdita copiosa di carburante.
