# **RELAZIONE D'INCHIESTA**

**INCONVENIENTE GRAVE**

**Cessna C172 marche I-ACMQ**

**11 settembre 2021 Aeroporto di Pavullo (MO)**

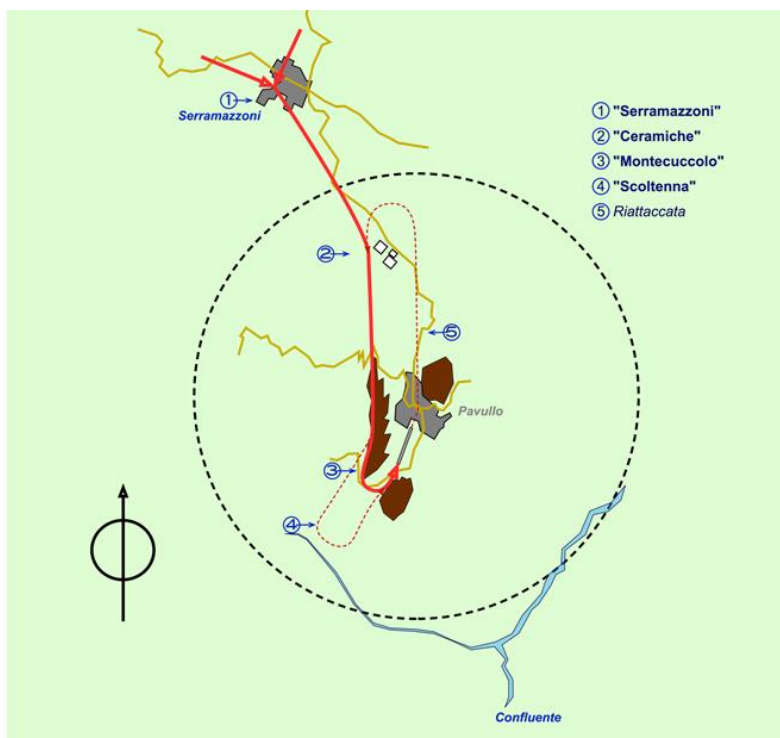
Figura 1: procedura per RWY 02 per l'atterraggio a LIDP (fonte sito web dell'Aero Club Pavullo).

Allo stesso tempo, dalle evidenze emerse, si evince che l'I-ACMQ non abbia seguito la procedura prevista come da figura 1, per l'atterraggio su RWY 02 su LIDP. Per quanto riguarda il N1023N, questo ha effettuato la virata ben prima dell'I-ACMQ ed era in basso ed in avanti rispetto a C172, senza possibilità di acquisirlo visivamente. Tuttavia, l'avviso pervenuto dalla biga radio e riportato nella testimonianza del pilota del N1023N "*siete due aerei in corto finale, il secondo riattacchi*", è stata interpretata da N1023N come un traffico che lo precedeva e che lui non ha visto; nel mentre, in accordo a quanto dichiarato dal pilota dell'I-ACMQ, quest'ultimo avrebbe ricevuto un "OK", sempre dalla biga, dopo aver comunicato di essere n. 1 all'atterraggio.

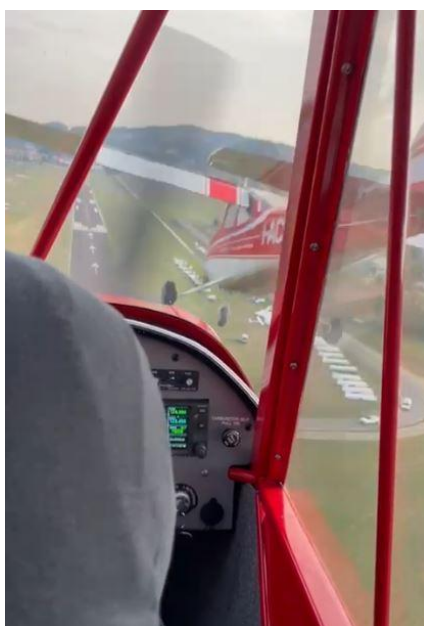
Durante l'avvicinamento per RWY 02 (procedura in Figura 1) sull'aeroporto di Pavullo (LIDP), in occasione di una manifestazione aerea, si verificava una mancata collisione nella fase di corto finale per atterraggio tra gli aeromobili Cessna F172L marche I-ACMQ e Piper PA-18 marche N1023N (Foto 1). Gli aeromobili erano decollati rispettivamente dall'aeroporto di Legnago (LIDL, I-ACQM) e dall'aeroporto di Mantova (LIDM, N1023N), entrambi in VFR<sup>3</sup> e senza piano di volo.

Foto 1: mancata collisione ripresa dal passeggero a bordo del N1023N.

Un secondo video, girato dal passeggero a bordo del N1023N, mostra l'inserimento in corto finale per RWY 02 del velivolo con una rotta volata con circa 15° di convergenza rispetto all'orientamento della RWY 02; nella fase finale di allineamento per l'atterraggio, prossimo all'inizio del sedime aeroportuale, appare velocemente l'aeromobile I-ACMQ, proveniente da destra e configurato per l'atterraggio (Foto 1). Nel seguito del video si osserva la manovra di scampo impostata dal pilota, che vira inizialmente verso sinistra.

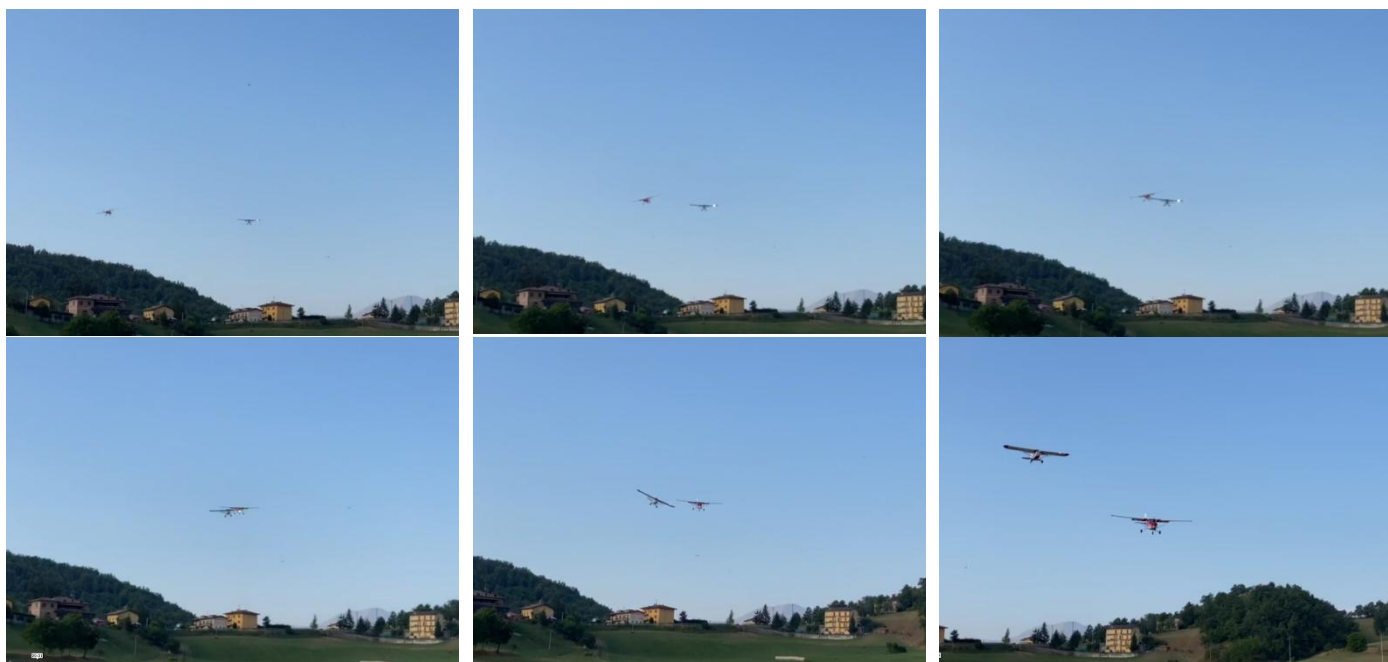
Da un video girato da un osservatore nei pressi della testata pista RWY 02 (frame estratti nelle Foto 2-7), è visibile il N1023N stabilizzato in corto finale; si osserva l'ingresso in corto finale anche dell'I-ACMQ, più in alto e verosimilmente più veloce del N1023N, in virata a destra, che poi si stabilizza immediatamente di fronte al N1023N. Quest'ultimo viene osservato effettuare una rapida accostata a sinistra per poi proseguire con una riattaccata, mentre l'I-ACMQ prosegue la manovra di atterraggio.

Foto 2-7: dall'alto verso il basso e da sinistra a destra, sequenza *frame* dal video dell'osservatore a terra.

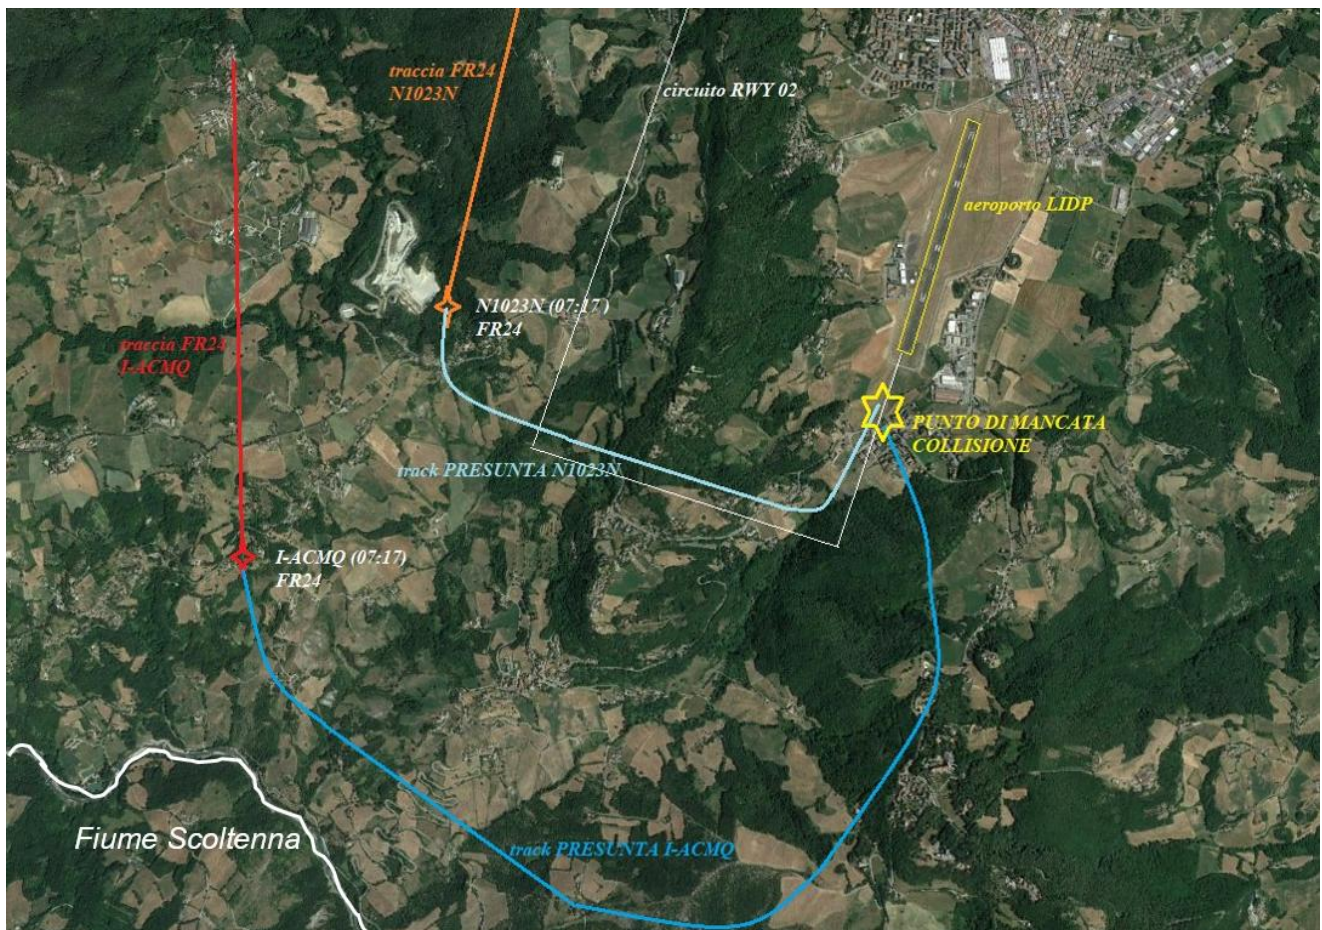
Dall'analisi di tutta la documentazione ricevuta, appare ragionevole illustrare la dinamica dell'evento come rappresentato in figura 2, ovvero con le traiettorie presunte dei due aeromobili che convergono verso un largo sottovento sinistro e base per la RWY 02; l'I-ACMQ, che si trovava leggermente più a Sud del N1023N, come da dichiarazioni, ha percorso una traiettoria del tratto base più larga, prossima al fiume Scoltenna, per poi

rientrare sul finale RWY 02 aggirando la collina situata a circa 2 NM dall'aeroporto sul finale RWY 02, da Sud-Est.

Il N1023N si trovava più vicino all'aeroporto, ed ha verosimilmente percorso una traiettoria che lo ha portato prima sul finale RWY 02, con una leggera convergenza da Sud-Ovest, per garantirsi una migliore separazione dalla sopra citata collina.

Immagine 1: traiettorie presunte degli aeromobili I-ACMQ e N1023N dall'ultimo punto ricavato dal sito Flightradar24 (basato su sistema ADS-B<sup>8</sup>), fino al punto di mancata collisione (su cartografia Google Earth).
