**INCIDENTE**  
**Mongolfiera Cameron N-145 marche I-CIBA**

| <b>Tipo di aeromobile:</b><br>Mongolfiera Cameron N-145 | | <b>Marche di immatricolazione:</b><br>I-CIBA | <b>Data:</b> 23 febbraio 2025<br><b>Ora:</b> 7.30' UTC <sup>1</sup> circa |

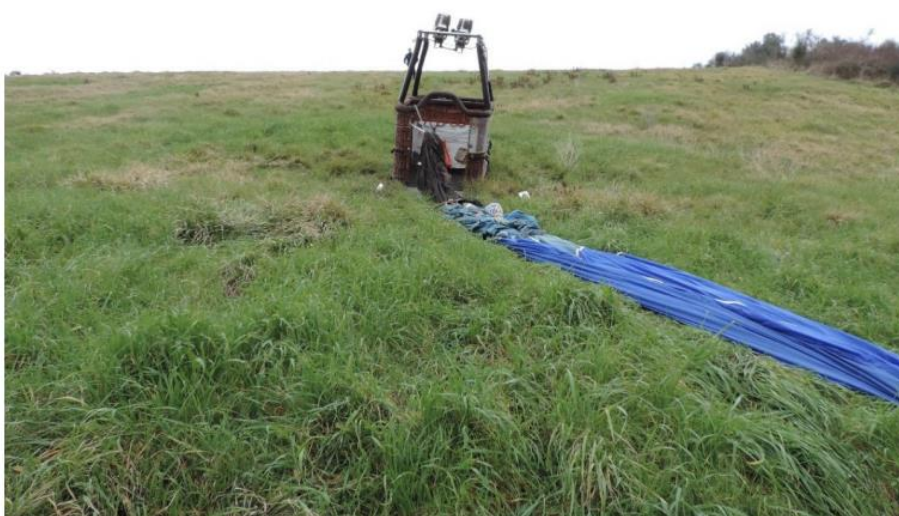
Foto 1: mongolfiera I-CIBA nel luogo dell'evento dopo l'incidente.

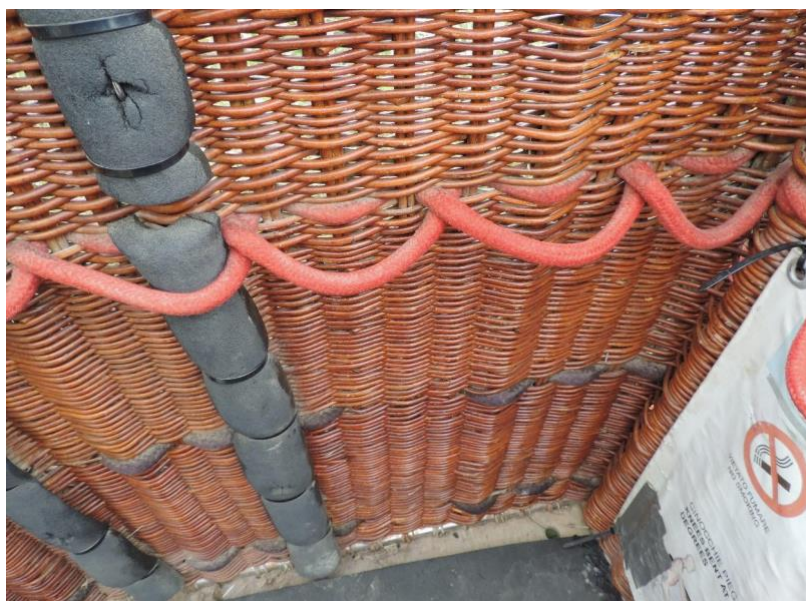
Foto 2: maniglie della cesta dell'I-CIBA.

Il pilota ha riportato come le condizioni meteo fossero buone sia alla partenza che in volo. Questo si era svolto ad una altezza di circa 150 m in spazio aereo non controllato. Prima dell'atterraggio aveva eseguito il briefing relativo alla posizione da assumere. Nel merito dell'evento specificava che nella fase di atterraggio la cesta non si è immediatamente arrestata, ma, subito dopo il primo tocco, scivolava sull'erba bagnata, arrestandosi dopo circa 30 metri. Riferiva all'ANSV che ciò poteva essere avvenuto per una raffica di media intensità. La cesta finiva nella parte in pendenza della collina. Riportava come la cesta non si sia mai capovolta, che gli occupanti sono sempre rimasti all'interno della stessa. Circa il motivo del ferimento di uno dei passeggeri, ipotizzava che questo fosse avvenuto per il comprensibile desiderio di proteggere il passeggero minore, invece di reggersi alle apposite maniglie all'interno della cesta.

Il ferimento del passeggero è stato verosimilmente provocato dal mancato rispetto da parte dello stesso della posizione prevista per l'atterraggio.

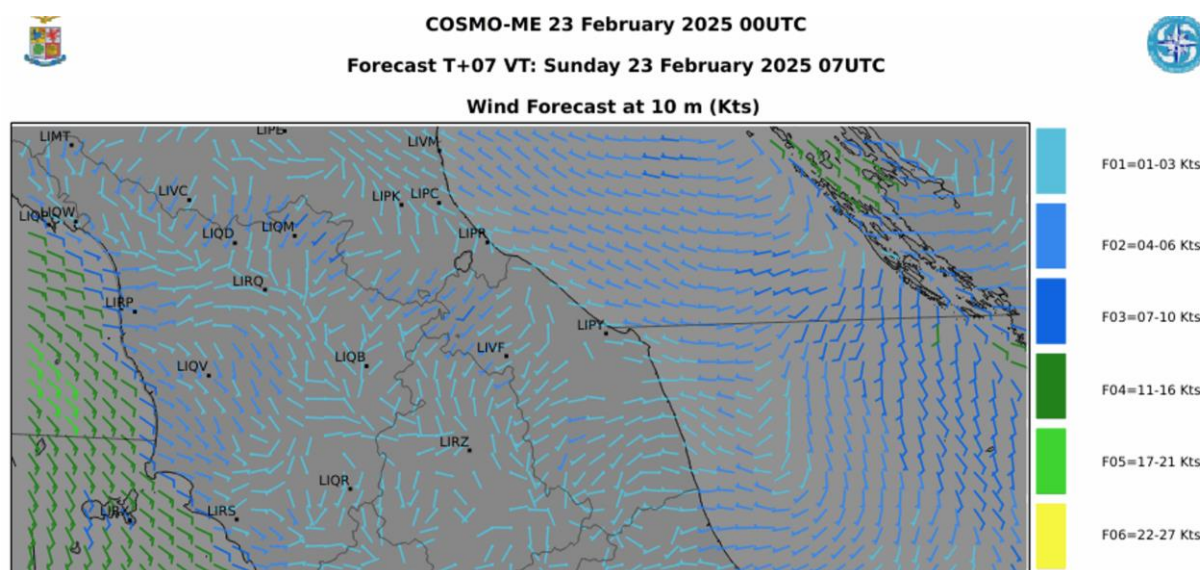
In aggiunta a quanto già scritto in merito alle condizioni meteorologiche, si riporta di seguito la carta dei venti al suolo del 23.2.2025 applicabile all'ora dell'evento (7.00 UTC), dalla quale si evince come sia verosimile ritenere che insistesse un vento di intensità tra circa 1 e 3 kts, proveniente da S-E.
