# **RELAZIONE D'INCHIESTA**

## **INCIDENTE**

**occorso al velivolo VDS Fly Synthesis Storch 2020  
marche di identificazione I-E214  
in località Premariacco (UD),  
2 settembre 2024**

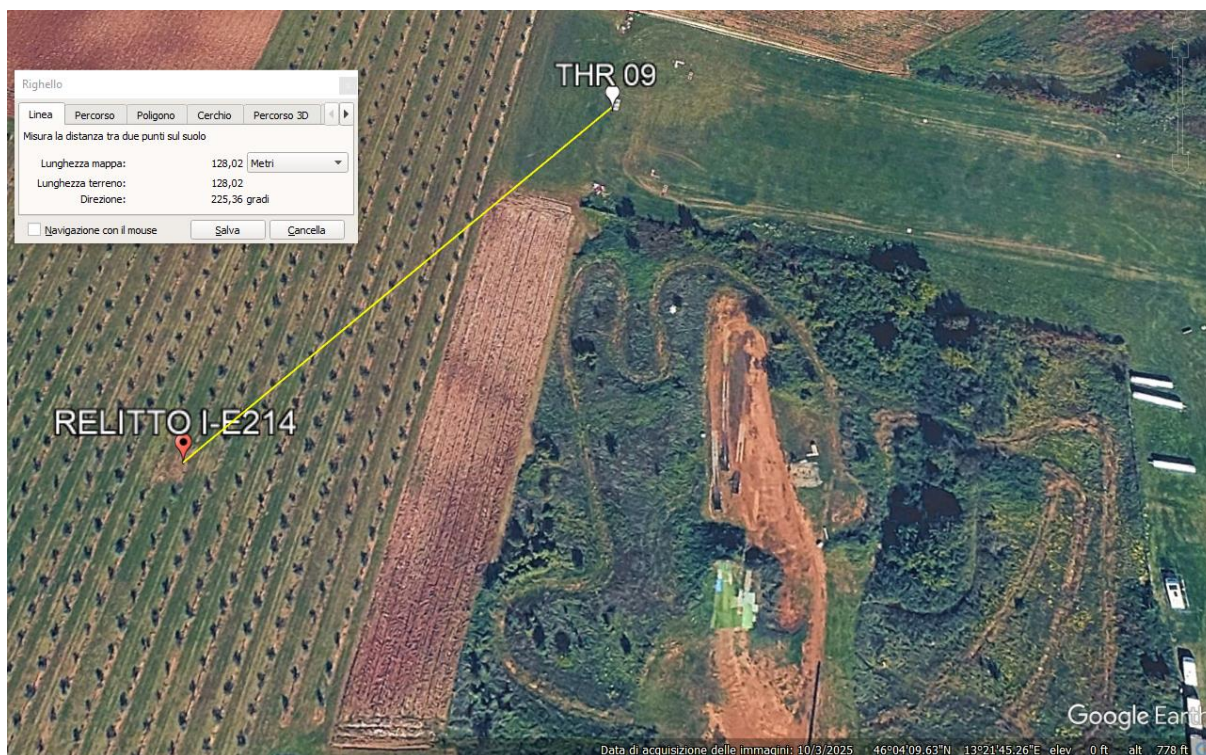
Il relitto dell'apparecchio veniva rinvenuto in un uliveto in posizione 46° 4' 6,10" N, 13° 21' 47,7" E, punto situato a circa 130 m a Sud Ovest della testata pista 09 dell'aviosuperficie ASD Fly and Joy (Figura 16).

Figura 16: posizione del relitto del velivolo I-E214 rilevato rispetto la THR09 (128 metri su un orientamento 225°).

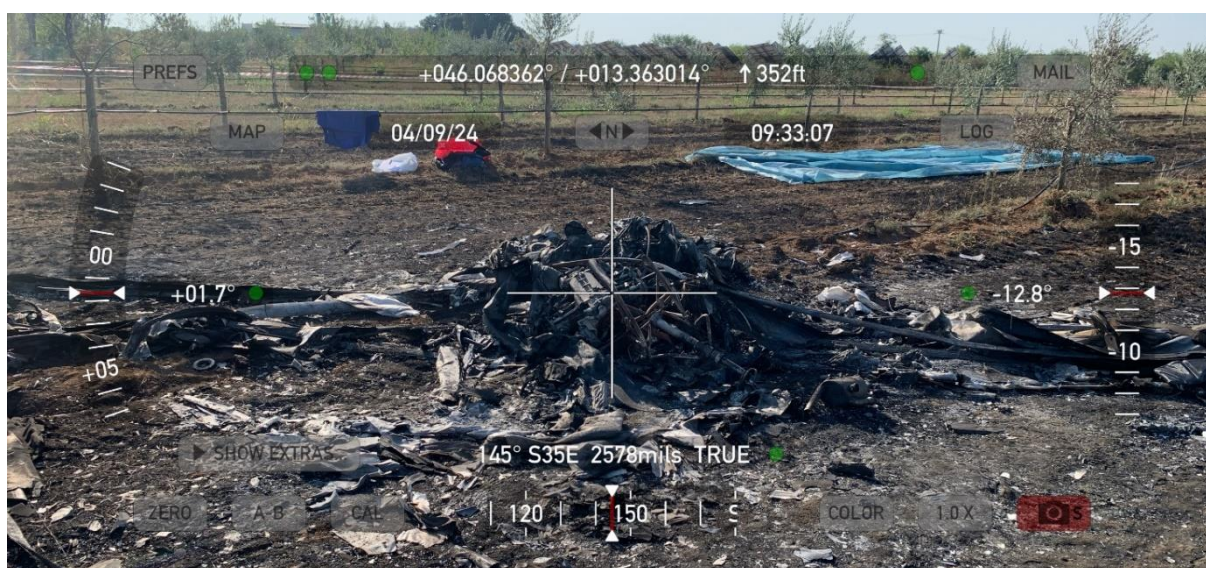
Il relitto presentava l'asse di quanto rimaneva della fusoliera orientato su direttrice 145°/325°. La prua (associata al carrello anteriore) era orientata per 325° (Foto 3).

Foto 3: orientamento dell'asse di fusoliera del relitto principale (325°). In primo piano la parte anteriore.

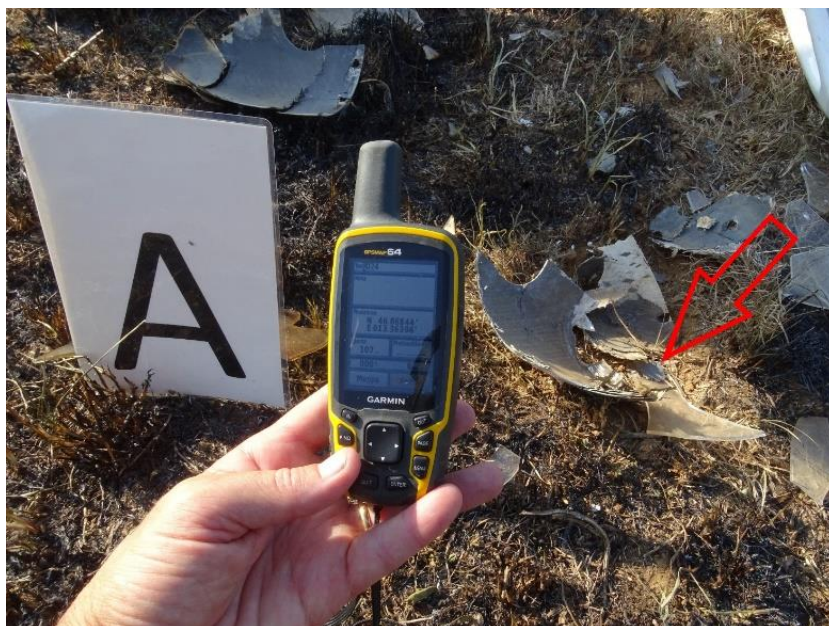
Il primo punto di impatto è stato individuato in coordinata 46° 4'6.38"N, 13°21'47.02"E, caratterizzato da un piccolo cratere con impronta delle tre pale (Foto 4). In prossimità di questo punto era presente un ulivo, il cui paletto era stato rotto alla radice. Questa rappresenta l'unica traccia di impatto con un oggetto di estensione verticale (seppur, come detto, limitata ad un metro di altezza). Tale punto si trova a 7 metri rispetto la parte frontale del relitto principale.

Foto 4: particolare del punto di impatto dell'ogiva dell'elica.

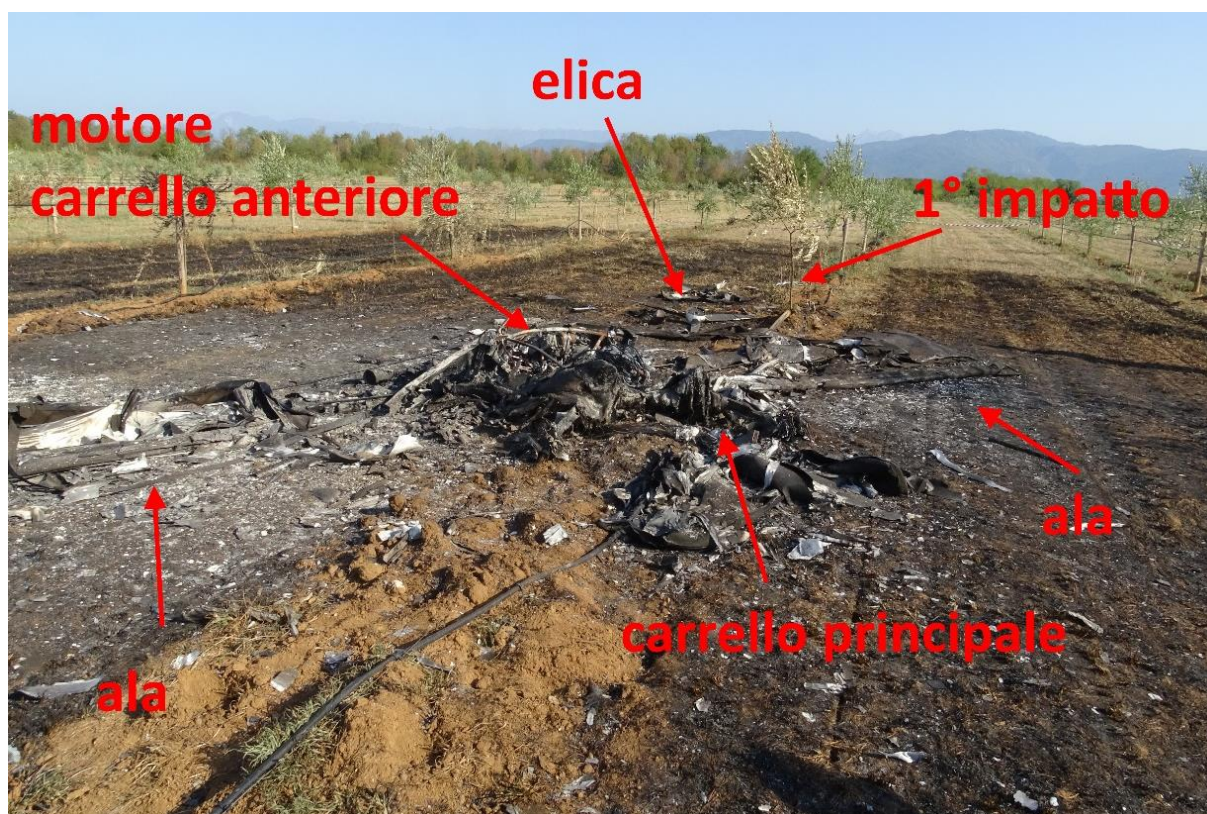
Il velivolo, costruito con ampio utilizzo di materiale composito, presentava un grado di distruzione totale ed era completamente combusto, fatta eccezione per l'elica, il motore ed alcune parti strutturali metalliche quali il carrello (Foto 5).

Foto 5: il relitto dello Storch 200 marche di identificazione I-E214, vista verso Nord.

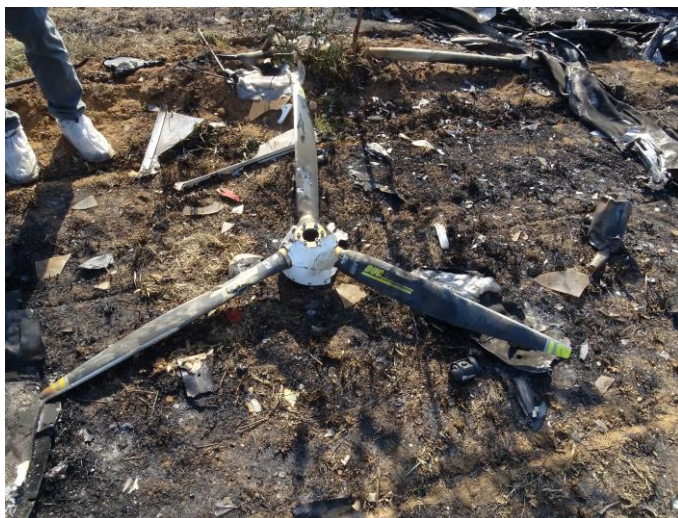
L'elica tripala in materiale composito DUC Helix Flash a passo fisso si presentava ancora sostanzialmente completa (Foto 6). L'ogiva di carenatura era rotta e la parte complementare mancante era situata nel cratere individuato come possibile primo punto di impatto.

Foto 6: vista frontale dell'elica tripala.

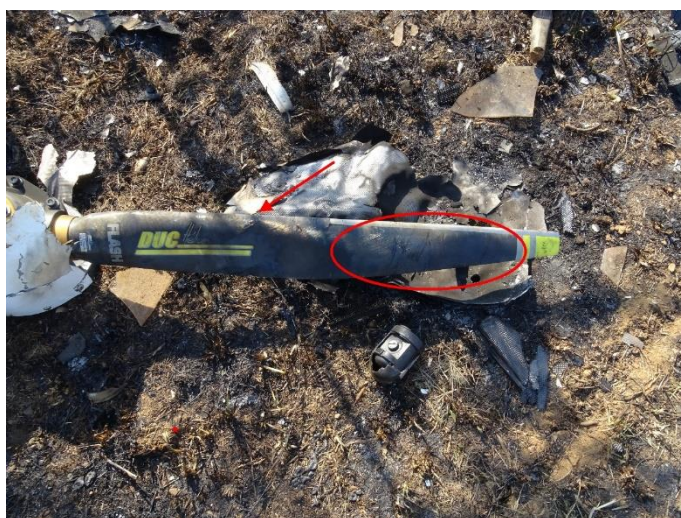
Sui bordi di attacco delle tre pale non si notavano particolari indentature fatta eccezione per i punti dove due pale si sono fratturate a circa un terzo di lunghezza a partire dalla radice una ed un quarto l'altra, pur rimanendo ancora attaccate. Sulla superficie anteriore delle pale dell'elica si notavano segni di contatto con il suolo con andamento ortogonale curvilineo rispetto al bordo di attacco della pala (Foto 7, Foto 8).

Foto 7: particolare della pala fratturata a circa un terzo della lunghezza (punto evidenziato dalla freccia).

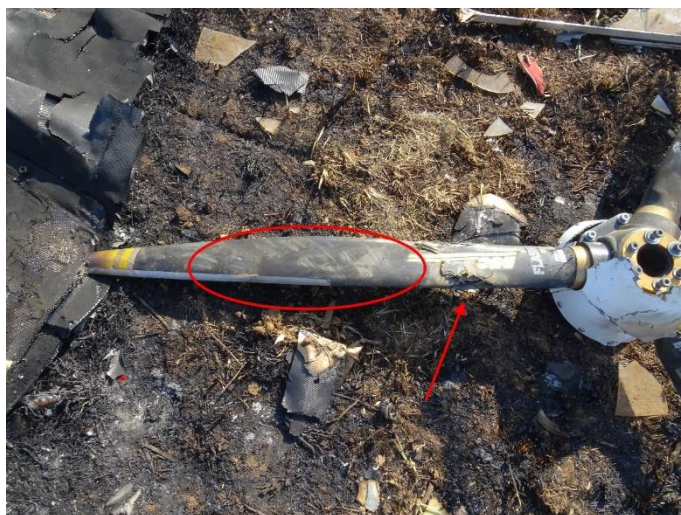
Foto 8: particolare della pala fratturata a circa un quarto della lunghezza (punto evidenziato dalla freccia).

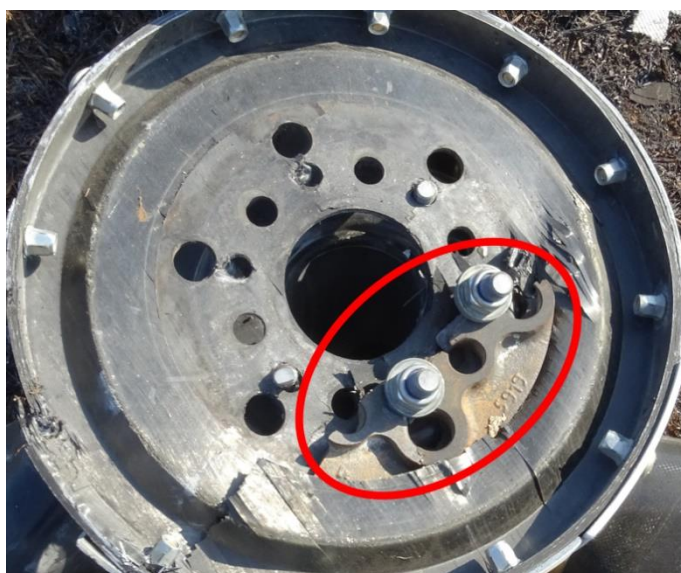
Dei sei bulloni di fissaggio dell'elica al motore due rimanevano ancora in sede integri e solidali con parte della flangia (Foto 9). I restanti quattro risultavano spezzati. La maggior parte della flangia era ancora solidale al motore (Foto 10).

Foto 9: vista posteriore dell'elica tripala con evidenza della porzione di flangia rimasta solidale all'elica.

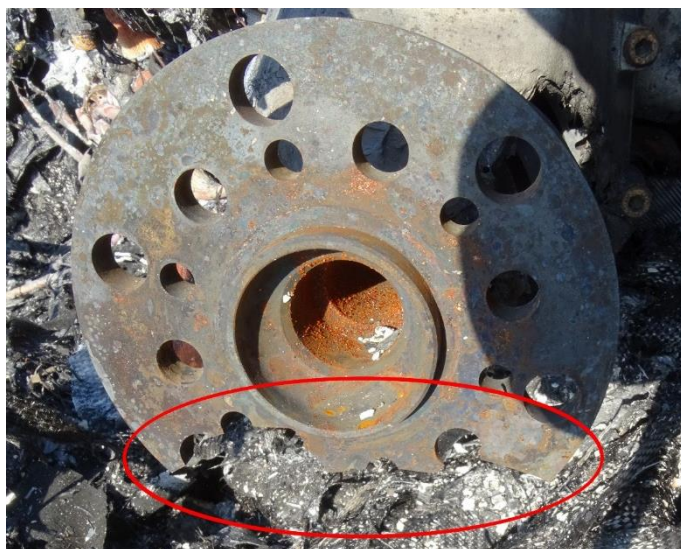
Foto 10: vista della flangia d'attacco dell'elica al motore. Evidenziata la parte fratturata, con parte mancante rimasta solidale all'elica.

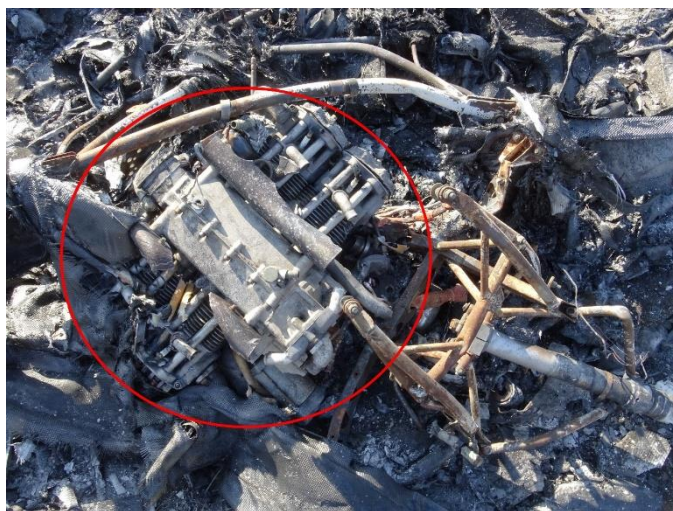
Il motore, anch'esso severamente interessato dall'incendio, era separato dal castello e risultava ancora collegato al riduttore dei giri (Foto 11).

Foto 11: il motore Rotax 912 ULS 100 CV.

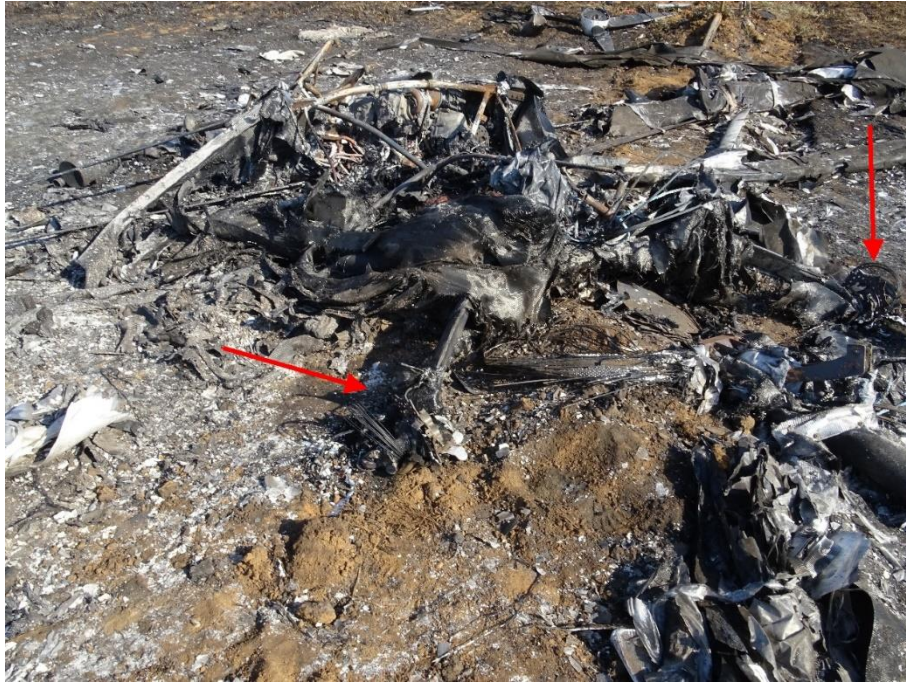
Carrello principale ed anteriore risultavano ancora collegati al relitto principale (Foto 12, Foto 13).

Foto 12: vista del carrello principale

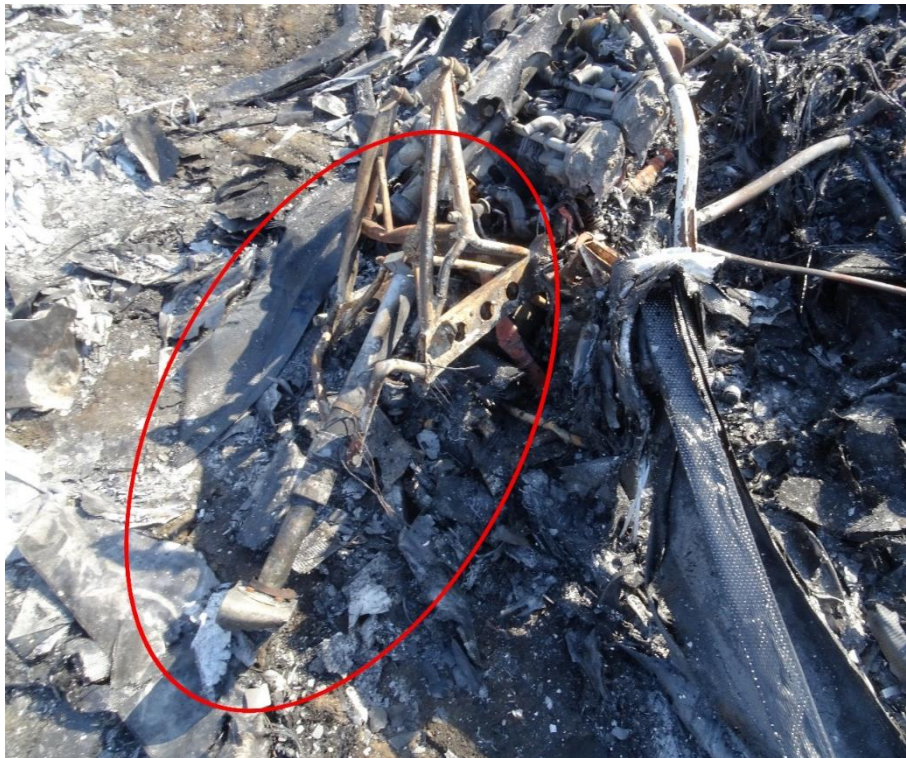
Foto 13: vista della gamba carrello anteriore

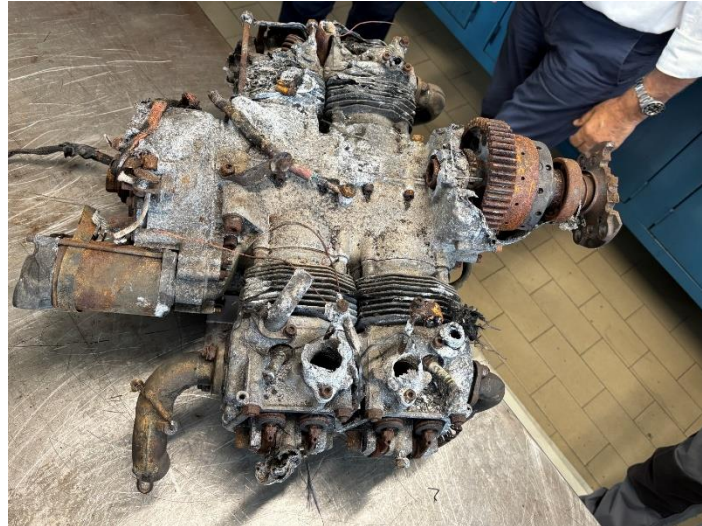
Il motore non presentava segni di grippaggio e le rotture osservate risultavano compatibili con l'impatto con il terreno.

Foto 14: il motore prima del disassemblaggio.

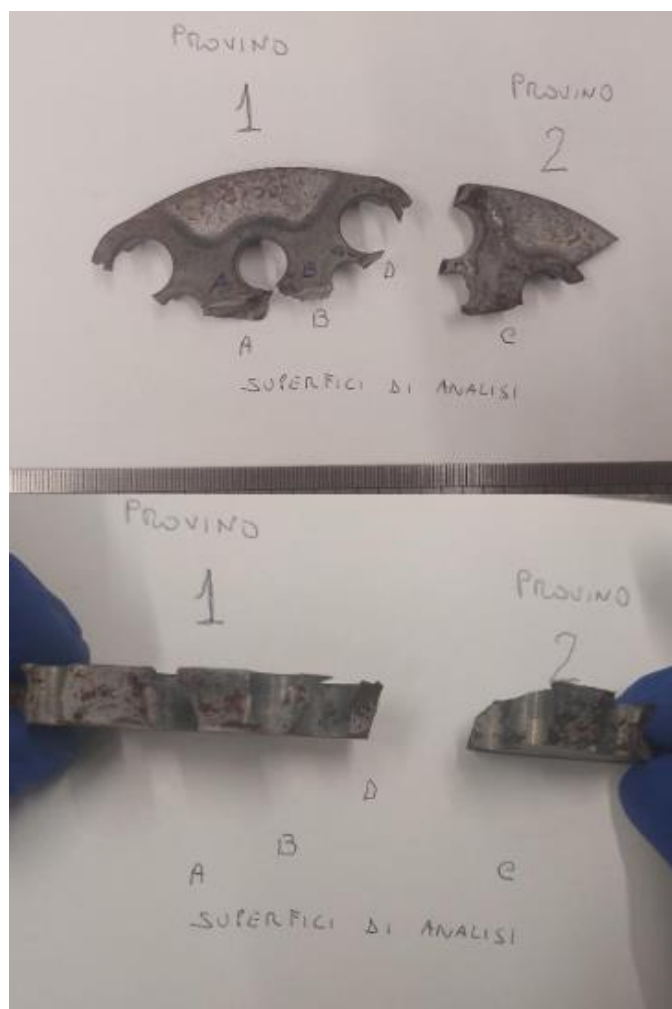
Allo scopo di caratterizzare le superfici di frattura della flangia del mozzo dell'elica del velivolo coinvolto nell'incidente, sono stati sottoposti i due spezzoni a indagini tecniche SEM e al EDXS (Foto 17).

Foto 17: vista in pianta e vista laterale del campione oggetto di indagine.

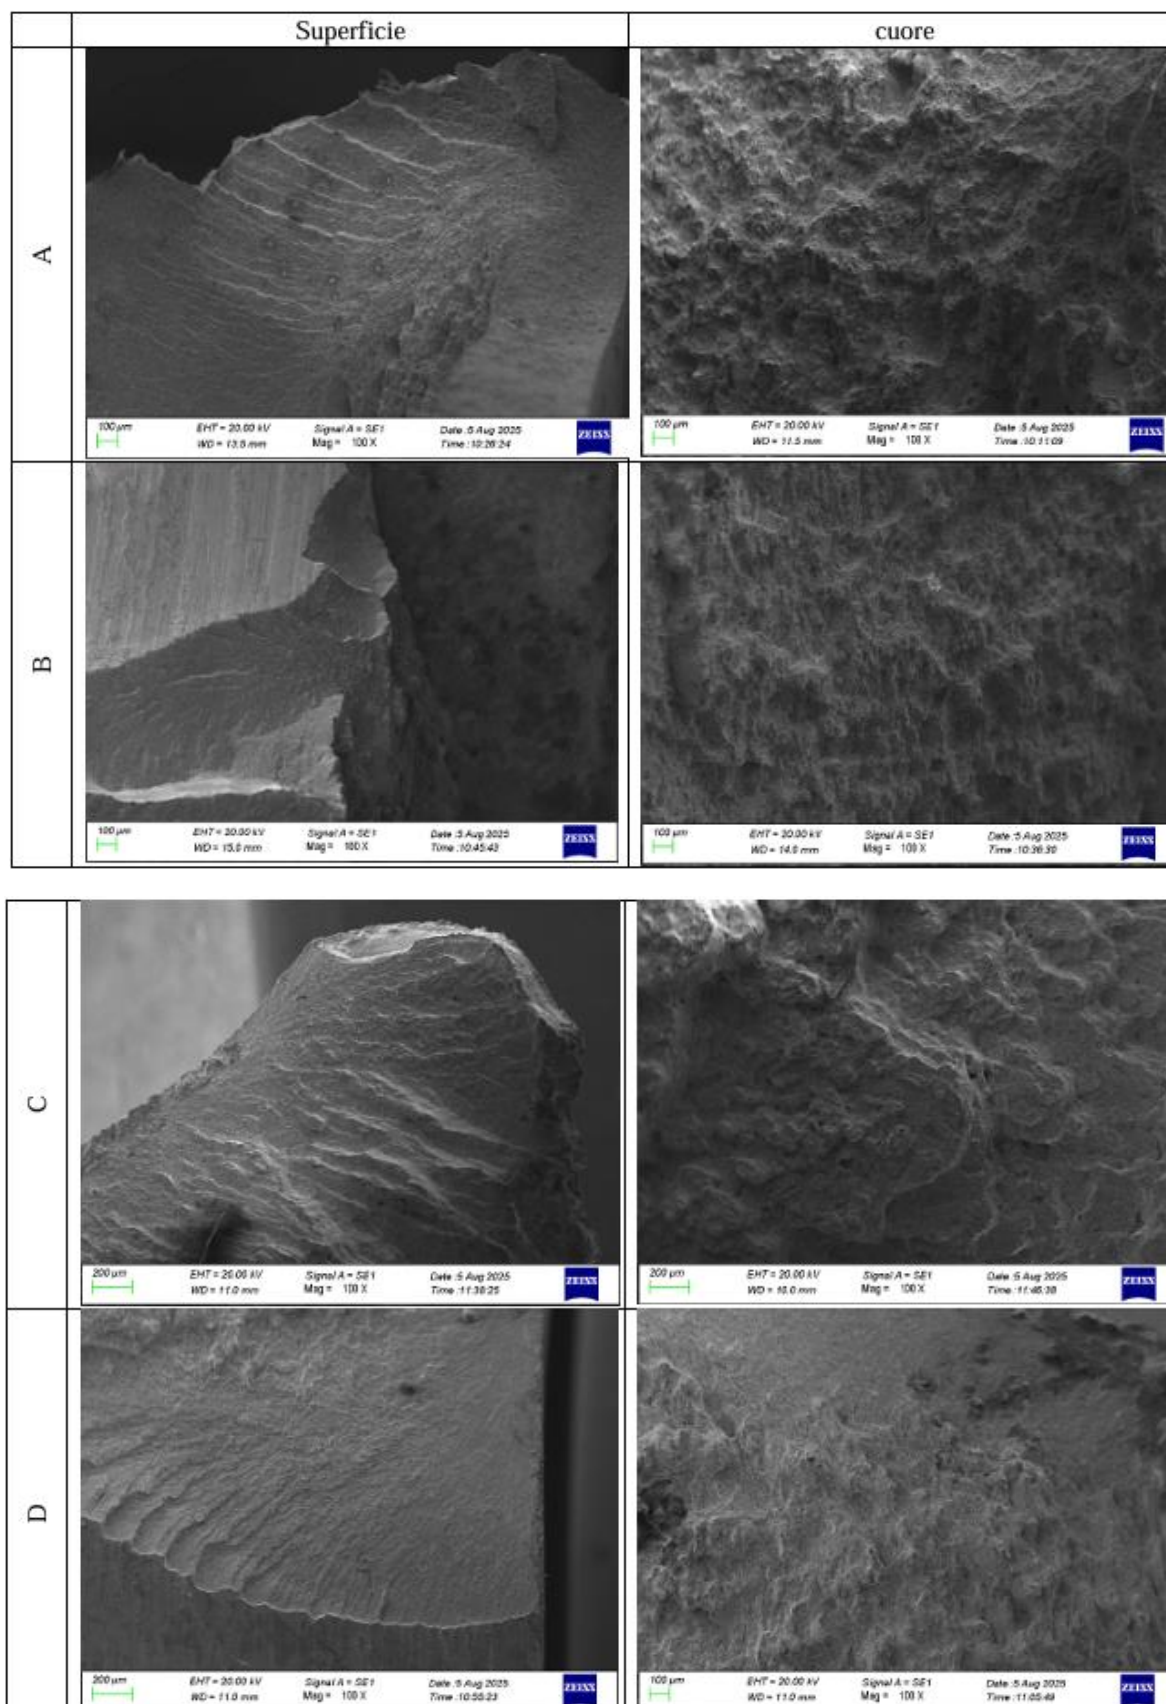
Le frattografie mostrano che la frattura è avvenuta a seguito di alcune sollecitazioni ripetute che hanno portato alla completa rottura duttile del componente. Tale affermazione è confermata dalle analisi della morfologia delle superfici di frattura, nettamente duttile. La forma delle microbuche da sovraccarico nella superficie di frattura mostra un cedimento misto con una componente prevalentemente di trazione, mentre in alcune zone si identificano delle zone con sollecitazione di taglio. Il cedimento del componente è avvenuto con elevata plasticizzazione del materiale, probabilmente indotta da sollecitazioni ripetute a causa di sovraccarichi/impatti locali. Non sono rilevabili fenomeni di natura progressiva (Foto 18, Foto 19).

Foto 18: analisi SEM delle superfici di frattura a basso ingrandimento.

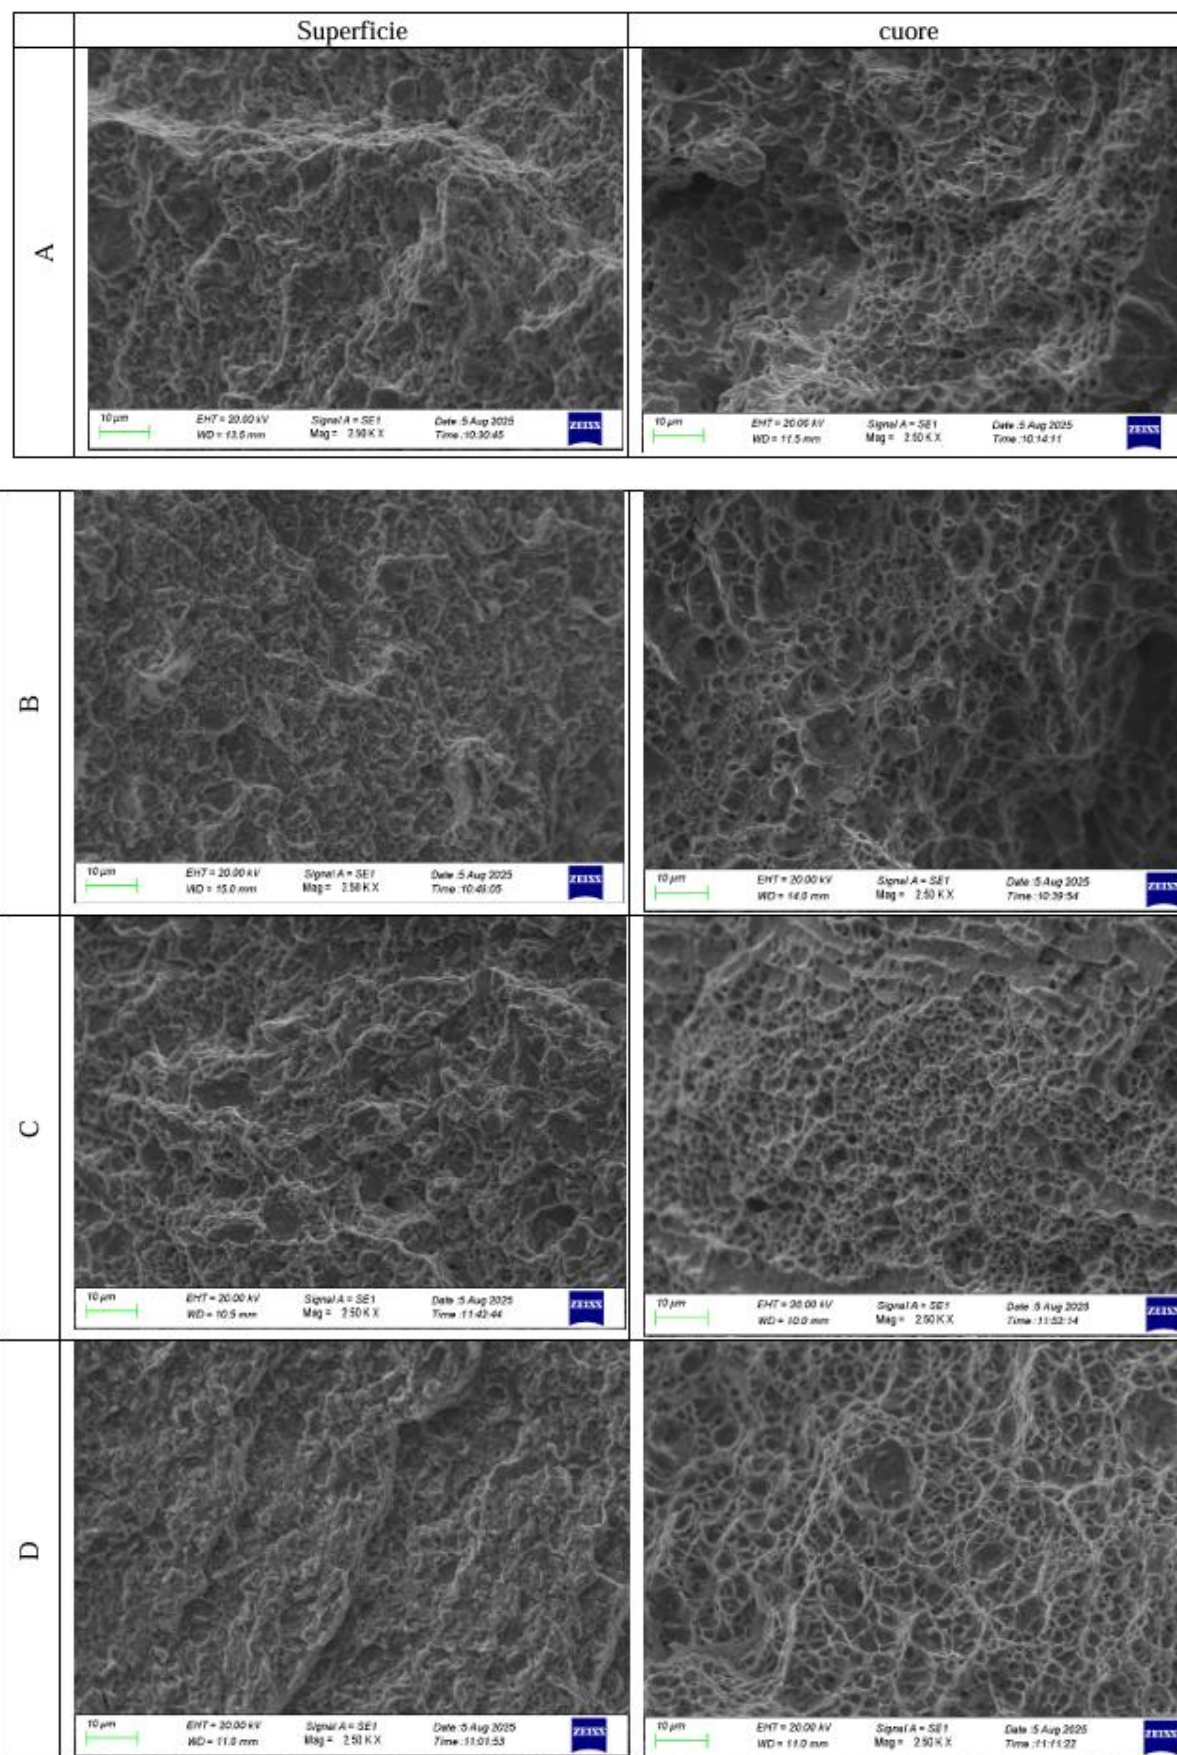
Foto 19: analisi SEM delle superfici di frattura ad alto ingrandimento.
