# **RELAZIONE D'INCHIESTA**

**INCIDENTE**  
**Elicottero A109S**  
**marche di identificazione HB-ZQQ**  
**Aeroporto Padova, 2.5.2021**

### Elicottero A109S marche HB-ZQQ

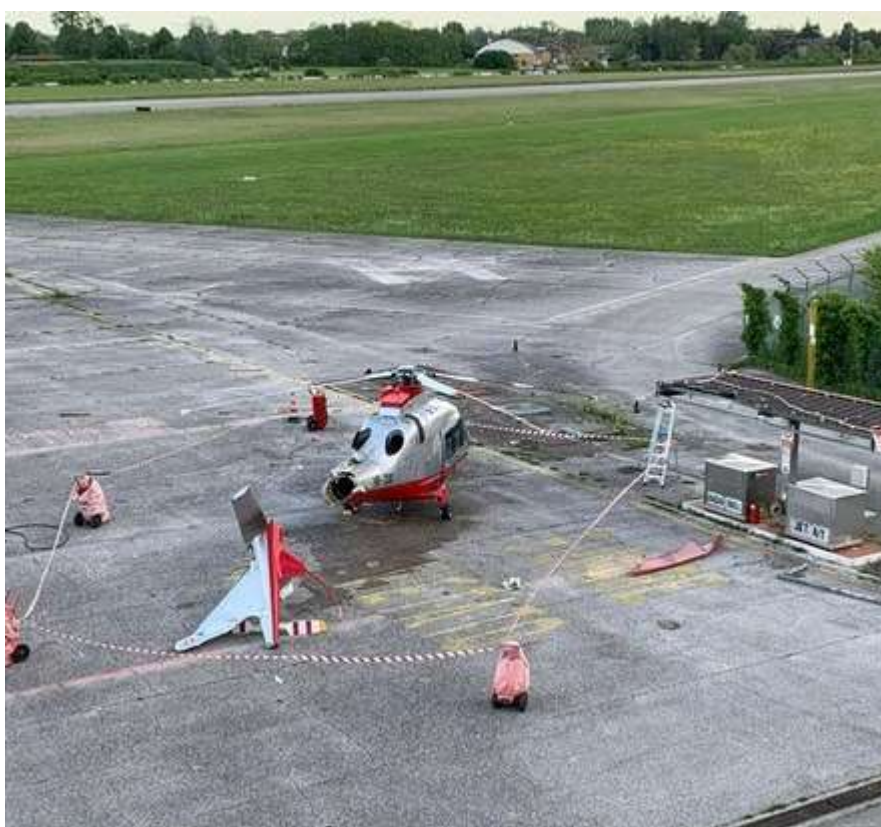
Giunto in prossimità della piazzola di rifornimento urtava con la parte terminale delle pale del rotore principale la pensilina metallica posta sopra il distributore di carburante.

A causa dell'urto, la fusoliera dell'elicottero compiva una rotazione di circa 200 gradi prima di raggiungere la posizione finale di arresto, con cedimento e distacco della trave di coda.

La pensilina di copertura del punto di rifornimento riportava danni a seguito dell'impatto.

**Cause:** l'incidente è stato causato da una non adeguata valutazione, da parte del pilota, della distanza e dell'altezza della pensilina rispetto alle pale del rotore principale.

Foto 1: posizione di arresto finale dell'elicottero. Sono visibili i danni all'elicottero e alla pensilina.
