INCIDENTE

Tecnam P2002S marche I-7731

| Tipo di aeromobile: Tecnam P2002S | | Marche di immatricolazione: I-7731 | | Data: 2 marzo 2019 Ora: 13.30 UTC circa | |

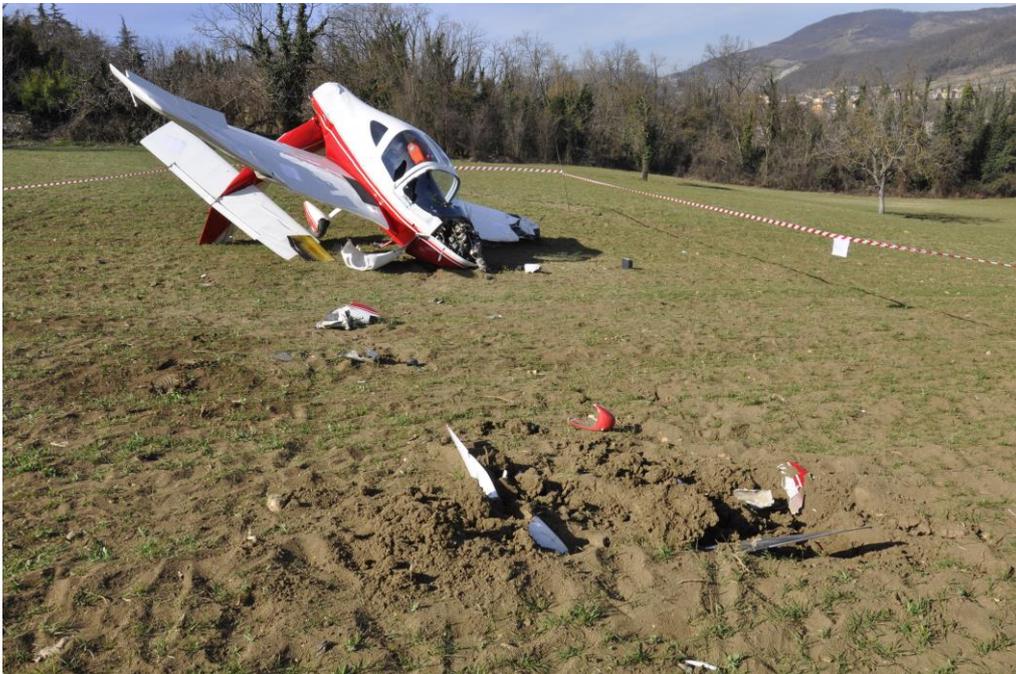
Le tracce rilevate al suolo erano compatibili con un impatto iniziale della semiala sinistra e del muso del velivolo. Infatti, il velivolo presentava un danneggiamento significativo della parte anteriore dello stesso e della semiala sinistra. In particolare, il cofano motore superiore appariva leggermente deformato, con evidenti danneggiamenti alle cerniere di chiusura sul lato destro.

La trave di coda risultava spezzata e gli impennaggi risultavano sostanzialmente integri con alcuni danneggiamenti da compressione.

Il carrello anteriore risultava divelto e giacente prossimo al relitto principale, mentre il carrello principale risultava sostanzialmente integro, con danneggiamenti alle carenature delle ruote.

Foto 1: apparecchio VDS I-7731 nel luogo dell'incidente.

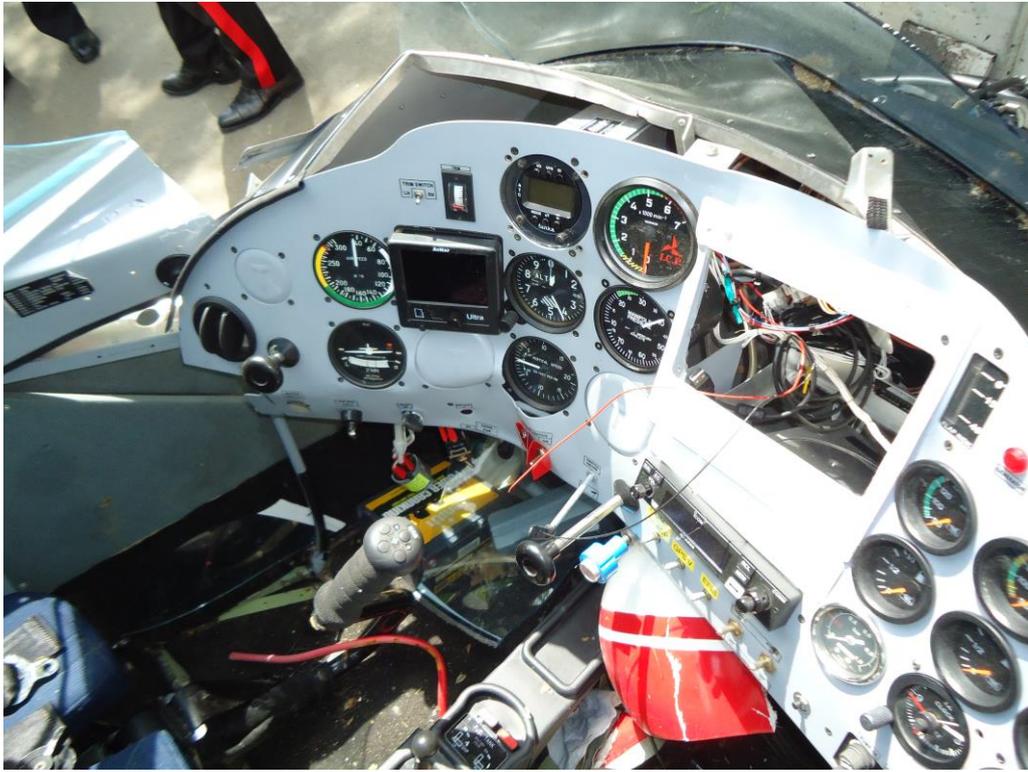
Nel merito dei serbatoi, quello della semiala destra si era separato dalla struttura, verosimilmente a causa dell'impatto al suolo. Il serbatoio sinistro conteneva ancora del carburante dopo l'incidente. Il *cockpit* presentava delle significative deformazioni strutturali, che non hanno però pregiudicato l'integrità degli strumenti di volo. Alcune leve ed interruttori avevano le seguenti posizioni (foto 2 e schema in figura 1): throttle (leva di sinistra): *full-power*; throttle (leva centrale): *idle*; *fuel control switches*: OFF; *ignition*

switches: ON (interruttore di sinistra con guardiola deformata); *flap switch*: UP; *fuel pump switch*: ON (interruttore divelto dal cruscotto).

Foto 2: interno abitacolo dell'I-7731 dopo l'incidente.

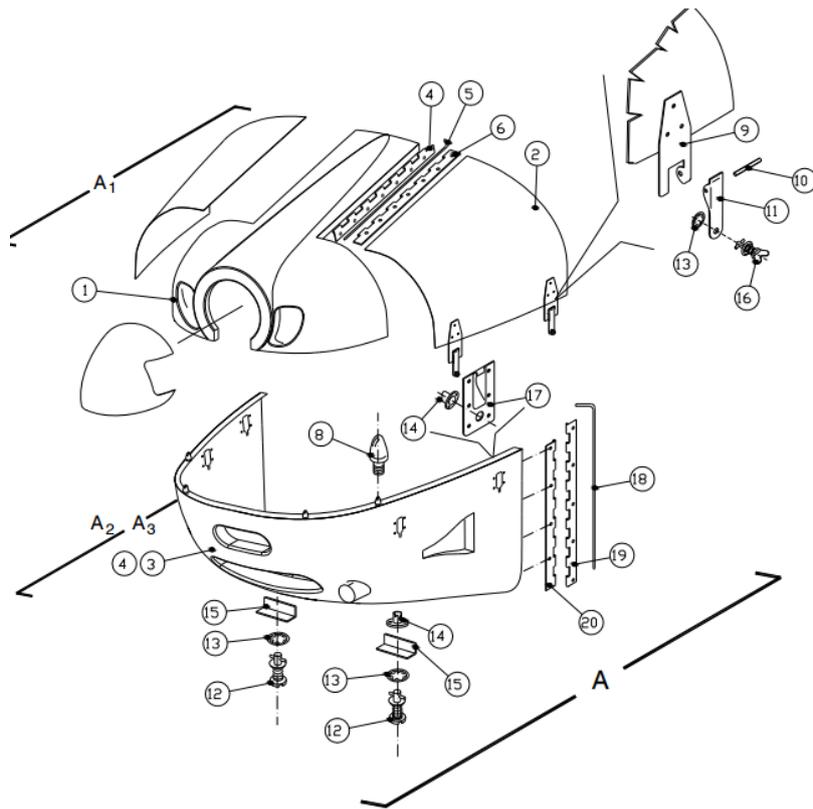
Nella dichiarazione resa all'ANSV, il pilota ha riportato di avere effettuato i controlli prima del decollo e che, dopo aver controllato la quantità del liquido di raffreddamento, il cofano motore non veniva chiuso correttamente (schema cofani motore in figura 2). Successivamente alla manovra di decollo da RWY 03, durante il livellamento a circa 450 ft di altezza, si verificava l'apertura in volo del cofano motore sinistro; ha quindi deciso di effettuare una virata a sinistra riducendo la velocità a 90 km/h.

Dalle evidenze acquisite parrebbe ipotizzabile che la non corretta chiusura del cofano motore sinistro possa averne causato l'apertura in volo. Risulterebbe quindi che, dopo il decollo e successivamente all'apertura del cofano motore, il pilota abbia deciso di virare e ridurre velocità. Il velivolo, conseguentemente, si sarebbe trovato in condizioni di volo tali da andare in stallo. Questo, essendo avvenuto a bassa quota, è stato tale da non dare tempo sufficiente per attuare le opportune manovre di recupero.

Cause: l'impatto al suolo è stato causato da una impropria condotta del velivolo a seguito dell'apertura improvvisa del cofano motore dopo il decollo. Infatti, l'aeromobile si è venuto a trovare in una condizione di stallo, non recuperabile data la ridotta separazione dal suolo. Ha contribuito al verificarsi dell'evento la chiusura non corretta del cofano motore sinistro.

Figura 2: schema parte anteriore del Tecnam P2002S.
