RELAZIONE D'INCHIESTA

INCIDENTE
occorso all'elicottero
Robinson R22 Beta marche di identificazione I-JADE,
in località Albosaggia (SO),
10 agosto 2022

Elicottero Robinson R22 Beta marche I-JADE

Albosaggia (SO) 10 agosto 2022

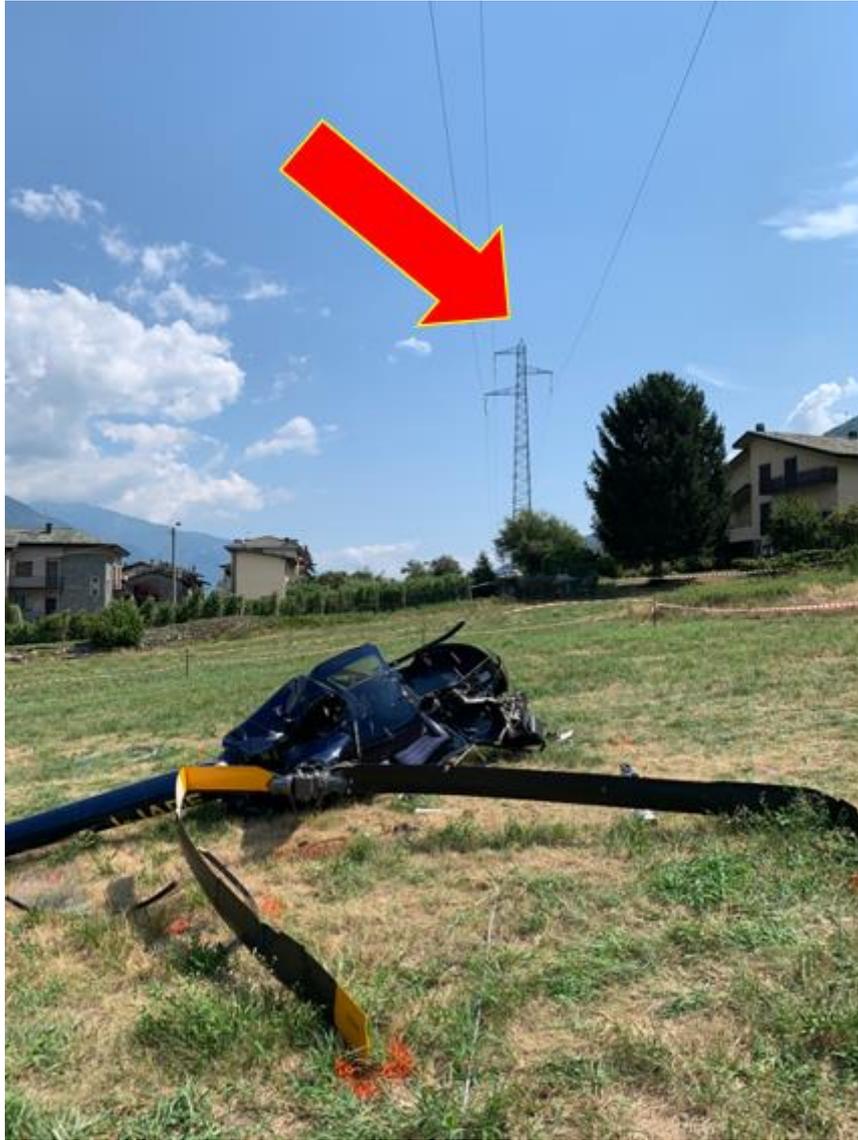
La porzione principale del relitto si trovava in un terreno incolto, immediatamente al di sotto di un elettrodotto (Foto 1/Foto 1: posizione del relitto in riferimento al pilone 448.), mentre la coda dell'elicottero e alcune delle parti più leggere erano disseminate in un raggio di circa 35 m.

Il cavo di guardia della linea elettrica tra i piloni numerati 447 e 448 veniva rinvenuto in parte sul terreno, in parte, avvolto sul rotore principale dell'elicottero.

Foto 1: posizione del relitto in riferimento al pilone 448.

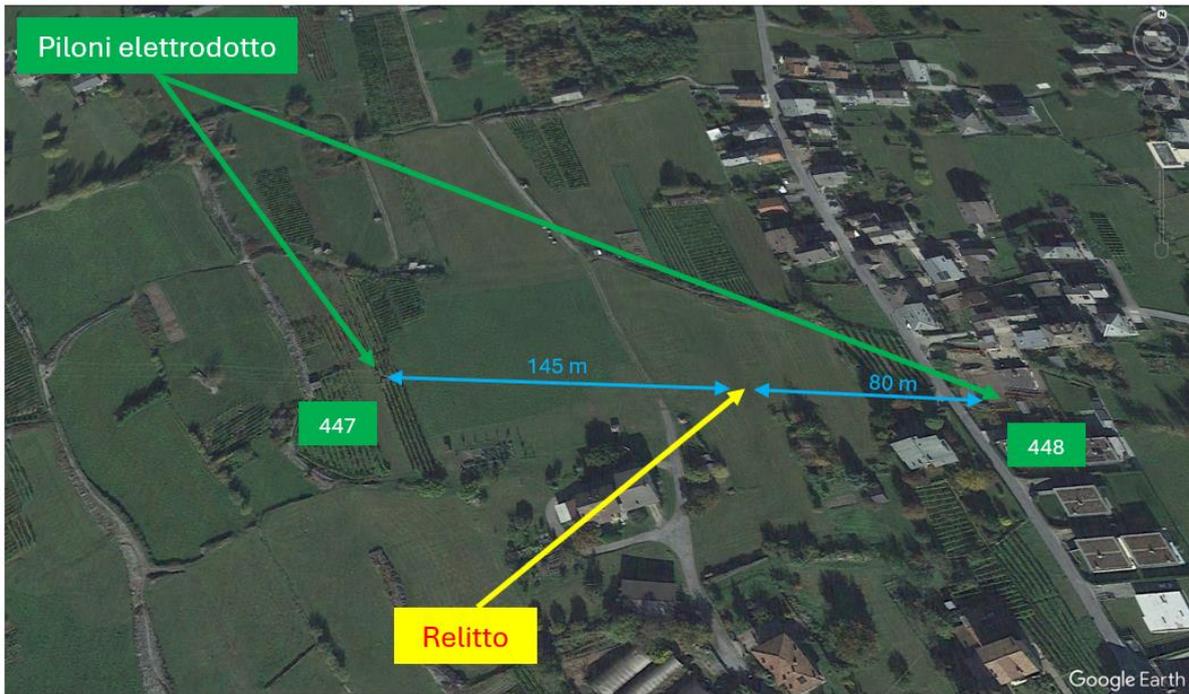
Nella Figura 5 sono riportate le distanze della posizione del relitto rispetto ai piloni dell'elettrodotto con cui l'elicottero ha interferito.

Figura 5: posizione del relitto rispetto ai piloni dell'elettrodotto. Le frecce verdi indicano le posizioni dei piloni 447 e 448 dell'elettrodotto.

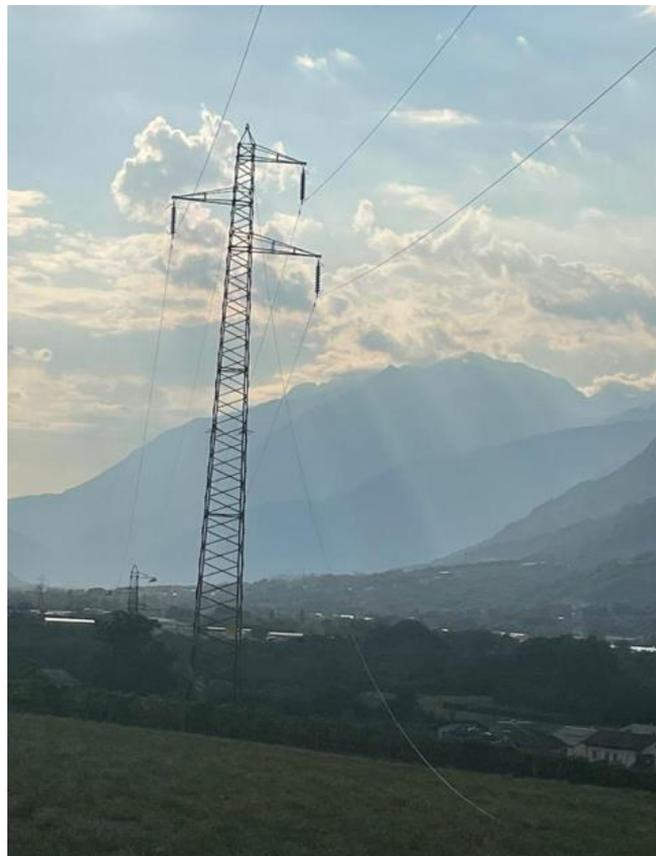
Uno spezzone del cavo di guardia della linea elettrica risultava agganciato al pilone 447 e riverso sul terreno (Foto 2).

Foto 2: particolare del pilone 447 dell'elettrodotto.

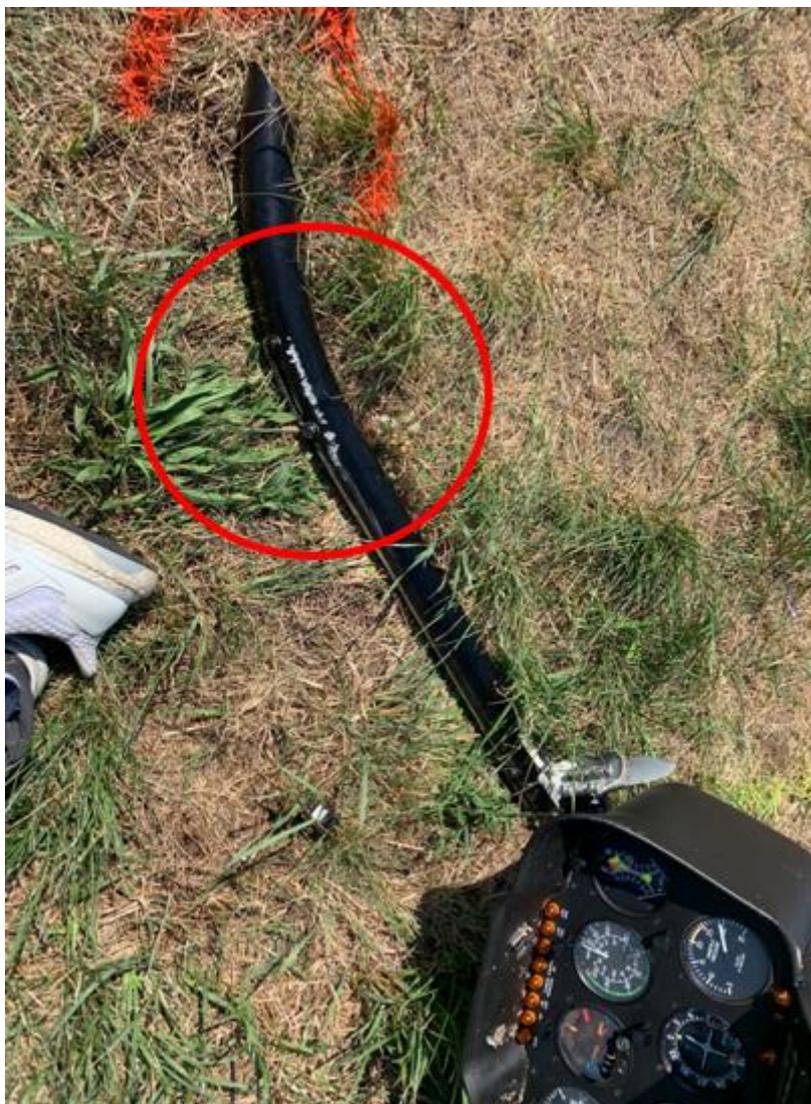
La parte anteriore-interna del pattino destro presentava evidenti abrasioni, compatibili con una possibile interferenza con il cavo (Foto 3).

Foto 3: particolare del pattino destro.

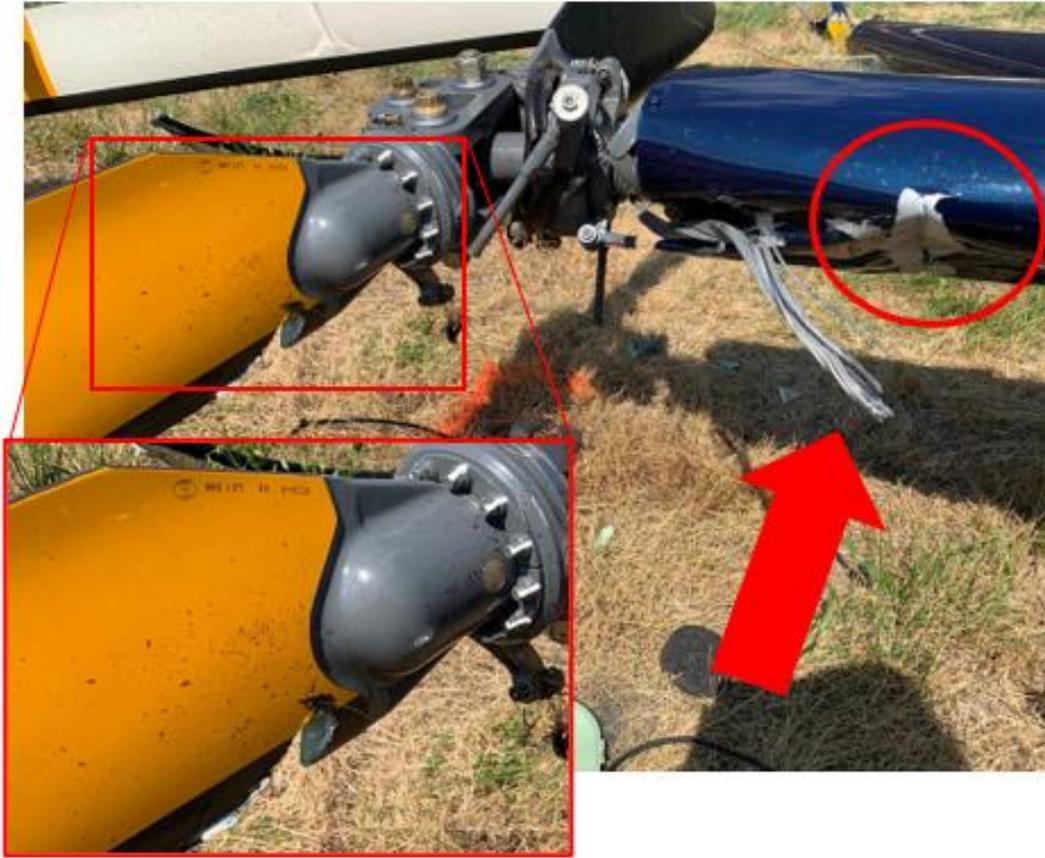
Una delle pale del rotore principale evidenziava una profonda scalfittura alla radice, compatibile con la possibile interferenza del cavo di acciaio che è stato rinvenuto, in parte, avvolto e tranciato sull'albero del rotore, lasciando tracce anche sulla cappottatura (Foto 4).

La profondità del solco lasciato sul bordo d'attacco della pala e la forza con cui il cavo si è avvolto sull'albero del rotore principale indicherebbero che il rotore, al momento dell'impatto, fosse in potenza.

Foto 4: particolare delle tracce sulla pala del rotore principale e del cavo di acciaio della linea elettrica.

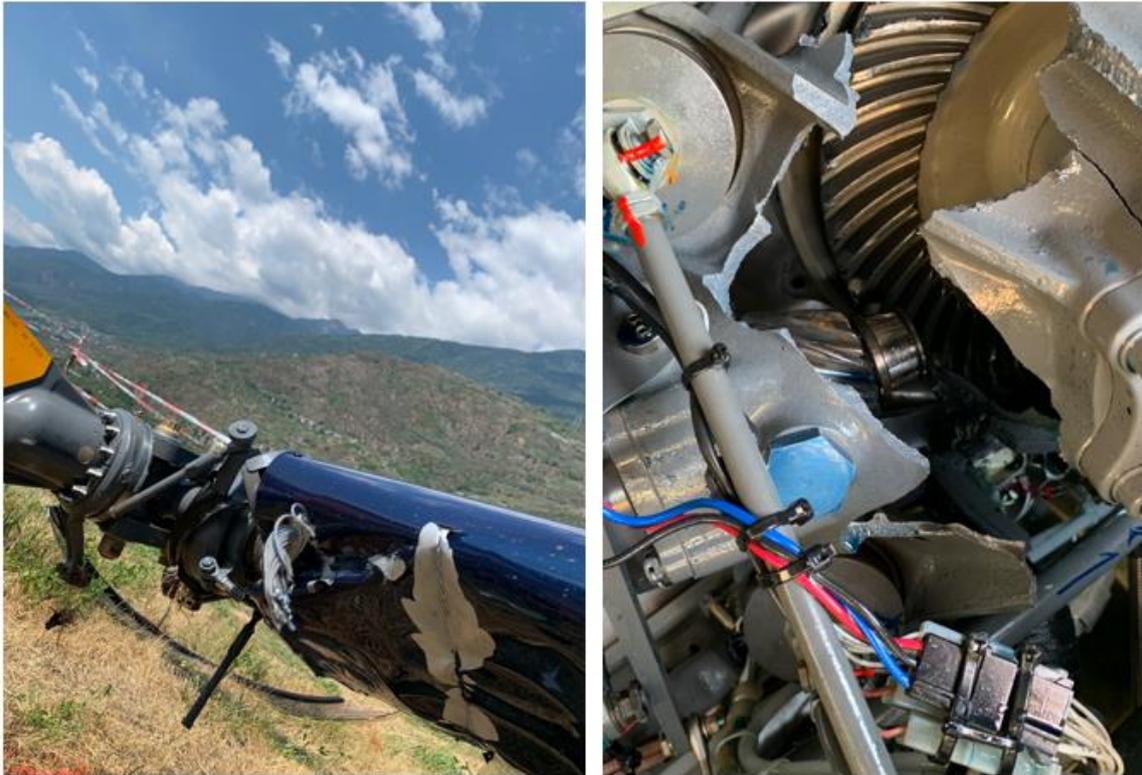
I danni subiti dalle aste di comando del rotore principale e alla trasmissione sono compatibili con un brusco arresto del rotore principale, dovuto presumibilmente al vincolo provocato dal cavo di acciaio avvolto sull'albero del rotore principale e sulla trasmissione, mentre il propulsore stava ancora erogando potenza (Foto 5 e 6).

Foto 5 e 6: danni al rotore principale ed alla trasmissione.

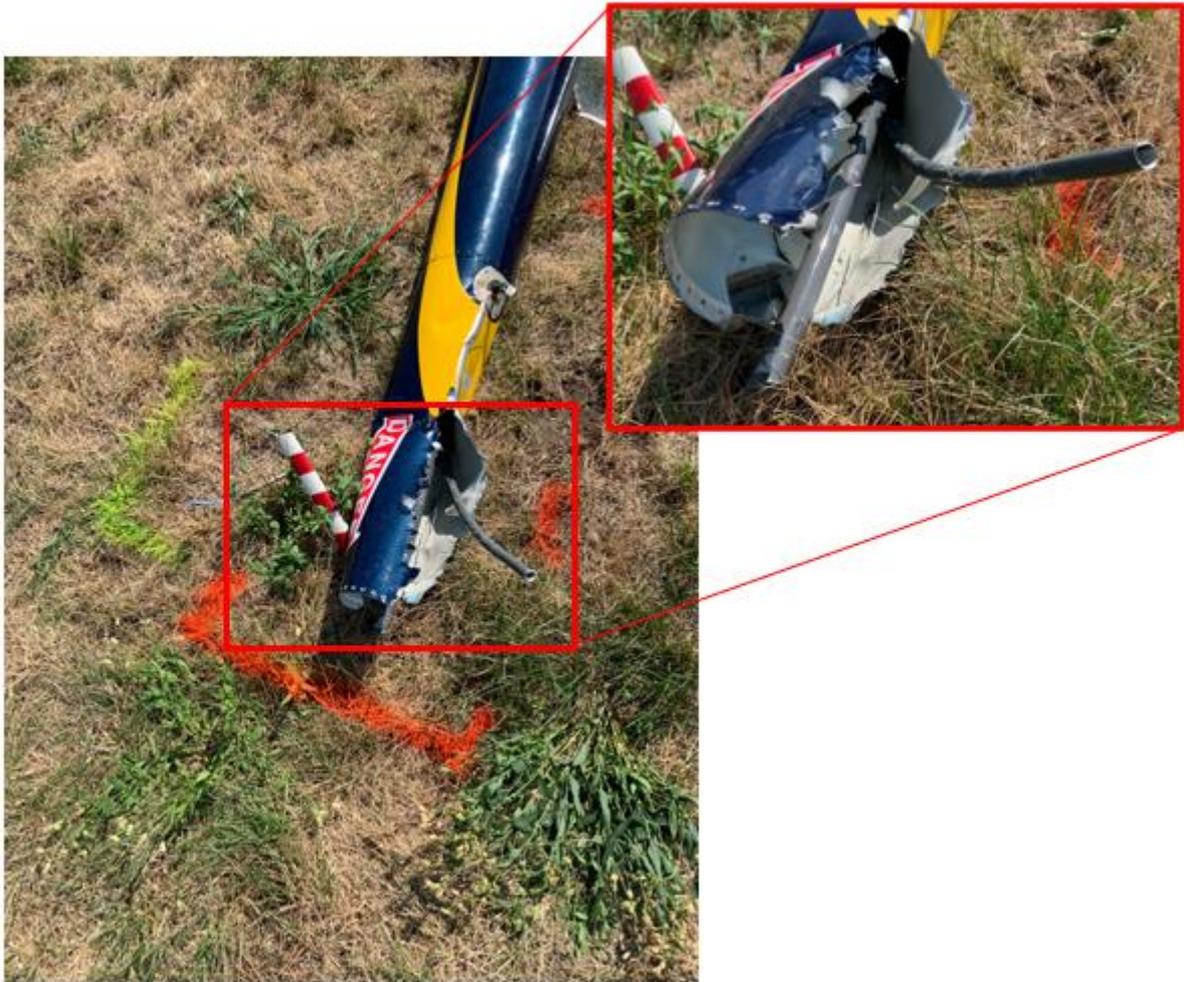
Il rotore di coda risultava separato dall'elicottero. Le aste di comando e la trave di coda presentavano deformazioni e rotture da carico imputabili all'impatto con il cavo e, successivamente, con il terreno (Foto 7).

Foto 7: trave di coda.

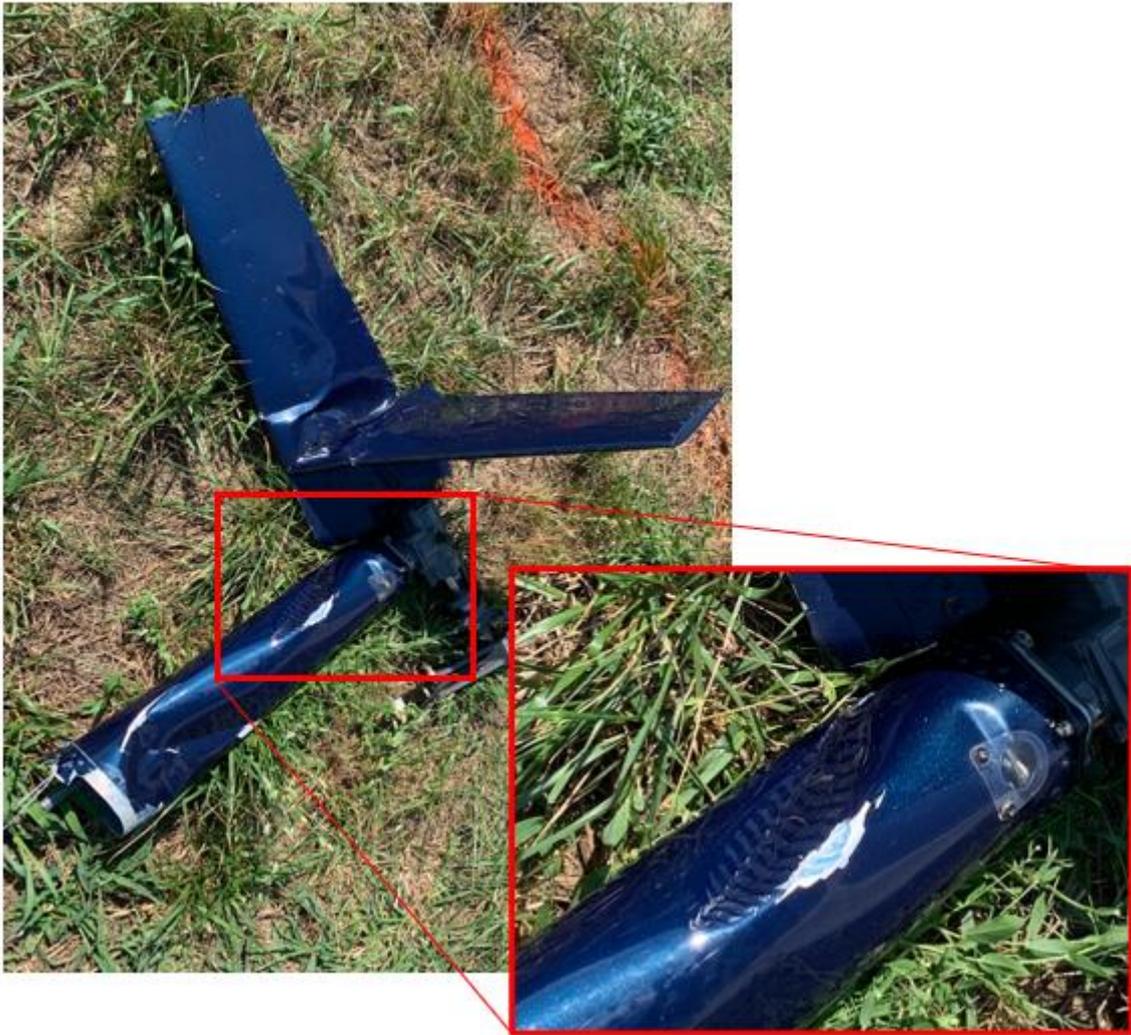
La coda dell'elicottero evidenziava, sulla parte dorsale, segni di interferenza con il cavo di acciaio della linea elettrica (Foto 8).

Foto 8: particolare della coda dell'elicottero.

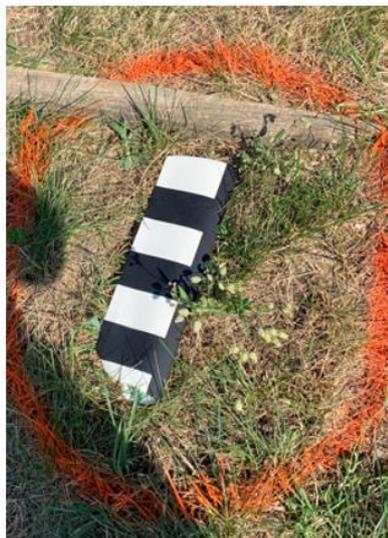
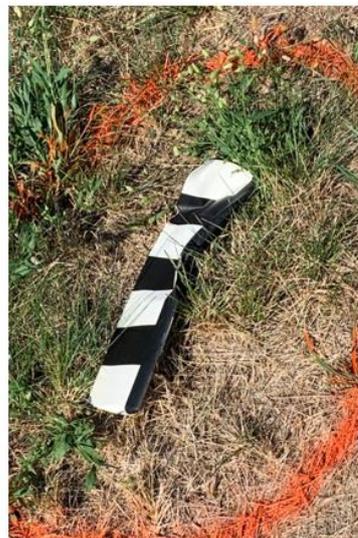
Le pale del rotore di coda venivano rinvenute sul terreno, separate dal mozzo alla radice delle stesse (Foto 9 e 10). Nei limiti delle condizioni del relitto e di osservabilità delle parti, i comandi risultavano continui, fatti salvi i punti chiaramente danneggiatisi nell'incidente.

Foto 9 e 10: pale del rotore di coda.

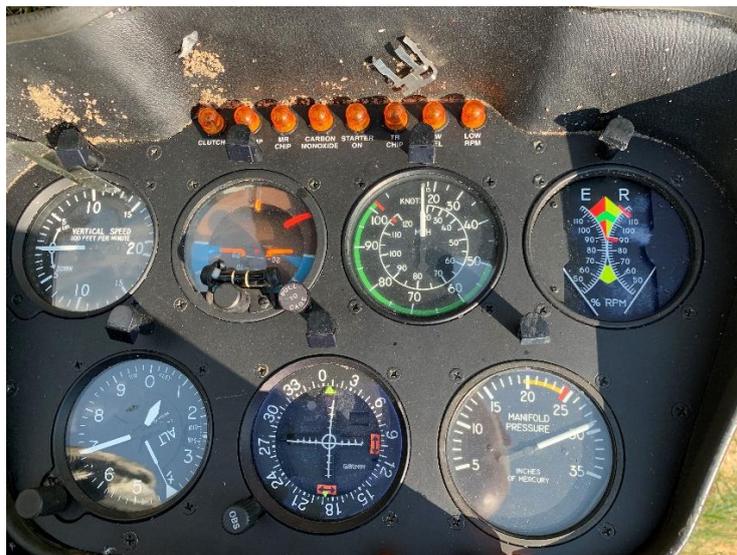
La cabina si presentava severamente danneggiata dall'impatto con il suolo. Il canopy di plexiglass era completamente distrutto. Sul cruscotto e sulla piantana centrale non si riscontravano particolari evidenze. L'altimetro indicava 680 ft (207 m) su un QNH impostato a 1013 hPa (Foto 11). L'indicatore della "Manifold pressure" veniva rinvenuto a 29 in.

Foto 11:strumenti cabina.

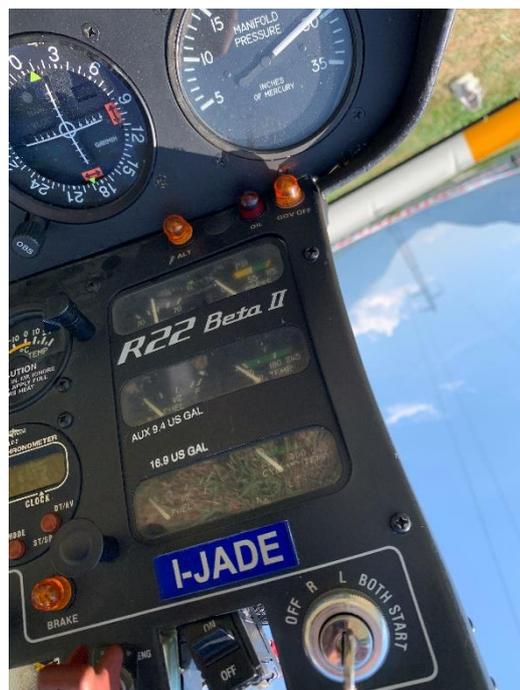
Il selettore dei magneti era sulla posizione L (LEFT, Foto 12).

La quantità indicata del carburante, sia sul serbatoio principale che su quello ausiliario, era pari a zero: ciò è dovuto alla mancanza di alimentazione dello strumento a seguito dell'incidente. Sono stati, infatti, recuperati circa 35 lt di benzina dai due serbatoi.

Foto 12: lettura quantità carburante nei serbatoi e selezione magneti.

Inoltre, si evidenzia che durante gli accertamenti effettuati dopo l'incidente, è stato rilevato che il selettore dei magneti era sulla posizione L (LEFT). Il POH dell'elicotteri riporta, nelle procedure normali per la messa in moto: "*Ignition switch ... Start, then Both*". Infatti, l'azionamento di un solo magnete potrebbe comportare un funzionamento meno regolare del motore.

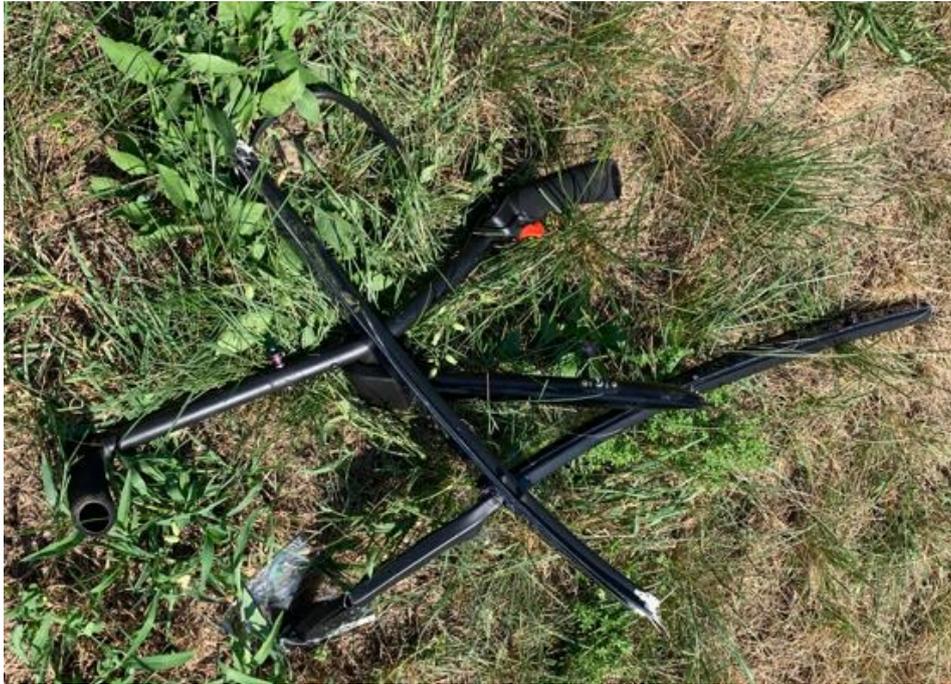
Le due *cloche*, erano state tagliate e rimosse dal personale soccorritore al momento del recupero delle due persone a bordo ed erano state appoggiate a breve distanza (Foto 13).

Foto 13: particolare del gruppo comandi di volo (cloche) dell'elicottero.

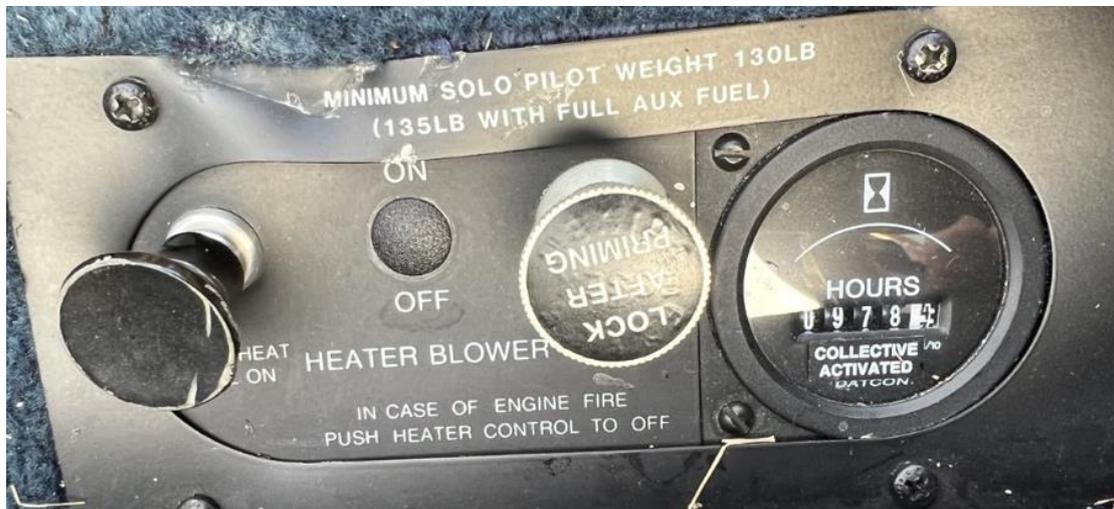
L'orometro installato a bordo dell'elicottero indicava 978 ore di funzionamento (Foto 14).

Foto 14: particolare dell'orometro dell'elicottero.

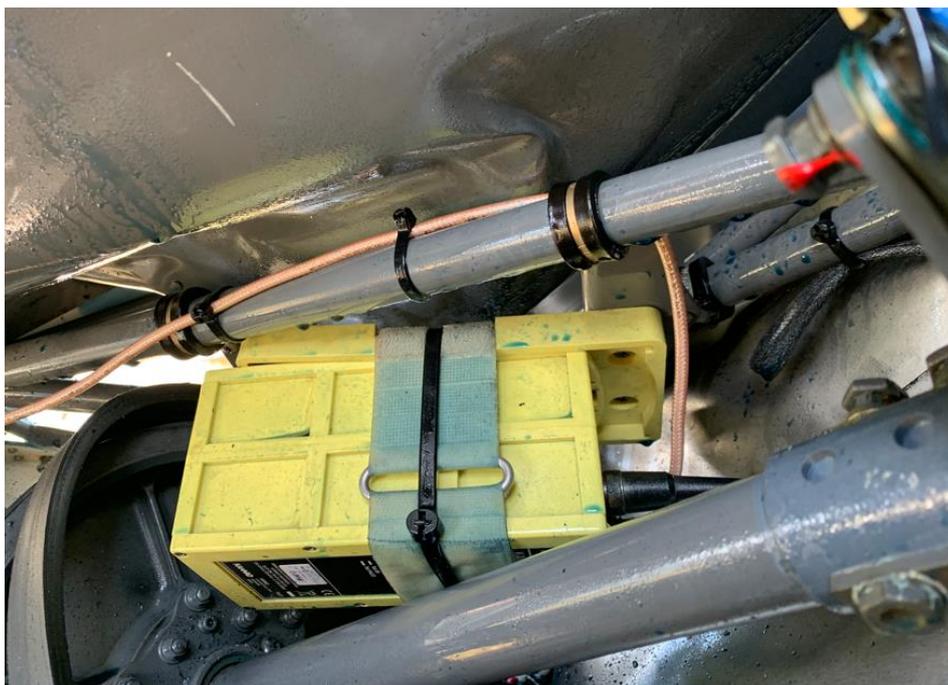
L'elicottero era dotato di un dispositivo ELT (*Emergency Locator Transmitter*) che è stato disattivato dal personale dei Vigili del fuoco sopraggiunto dopo l'incidente (Foto 15).

Foto 15: apparato ELT.

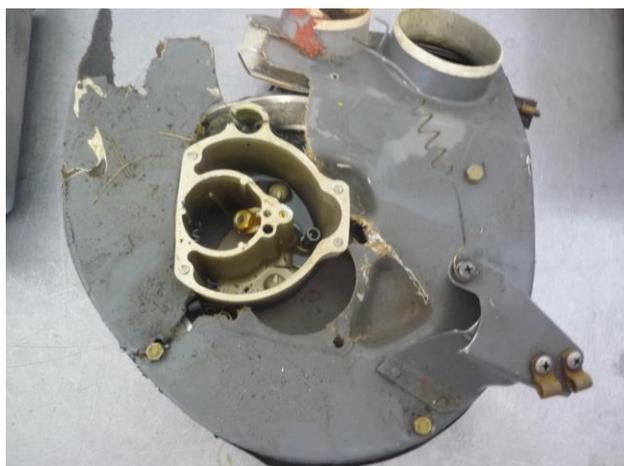
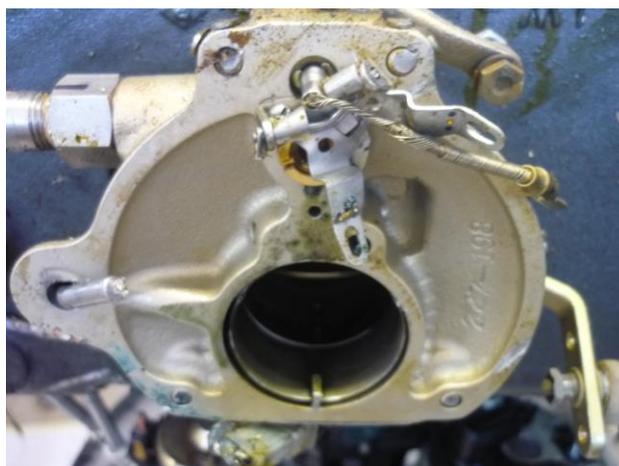
1. La vaschetta carburatore staccata dalla parte superiore con i relativi bulloni di fissaggio tranciati (Foto 16 e 17).
2. La marmitta (Foto 18) ed i tubi di scarico così come i condotti di aspirazione dei cilindri n°2 e n°4 (Foto 19).
3. Il cavo della candela inferiore cilindro n°4 danneggiato (Foto 20).
4. Il radiatore olio (Foto 21) danneggiato.

Foto 16 e 17: particolare carburatore.

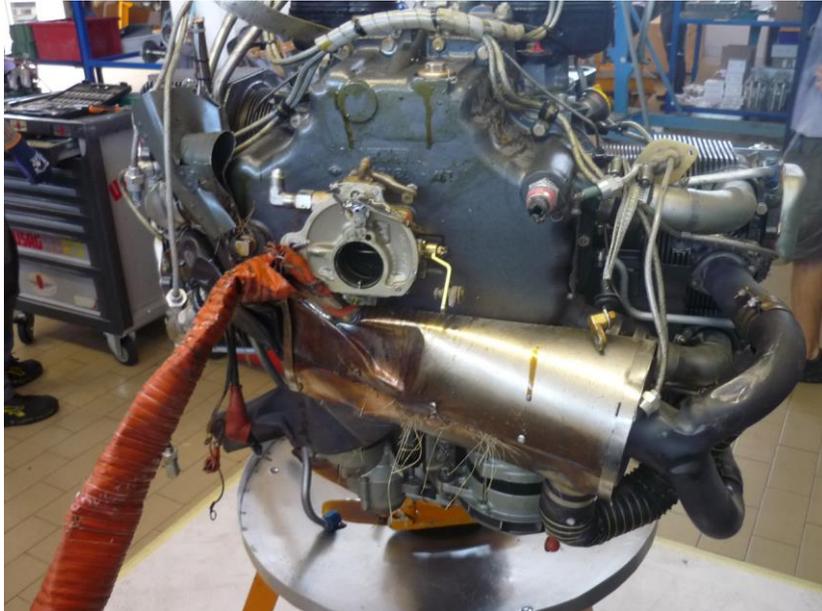
Foto 18: particolare della marmitta.

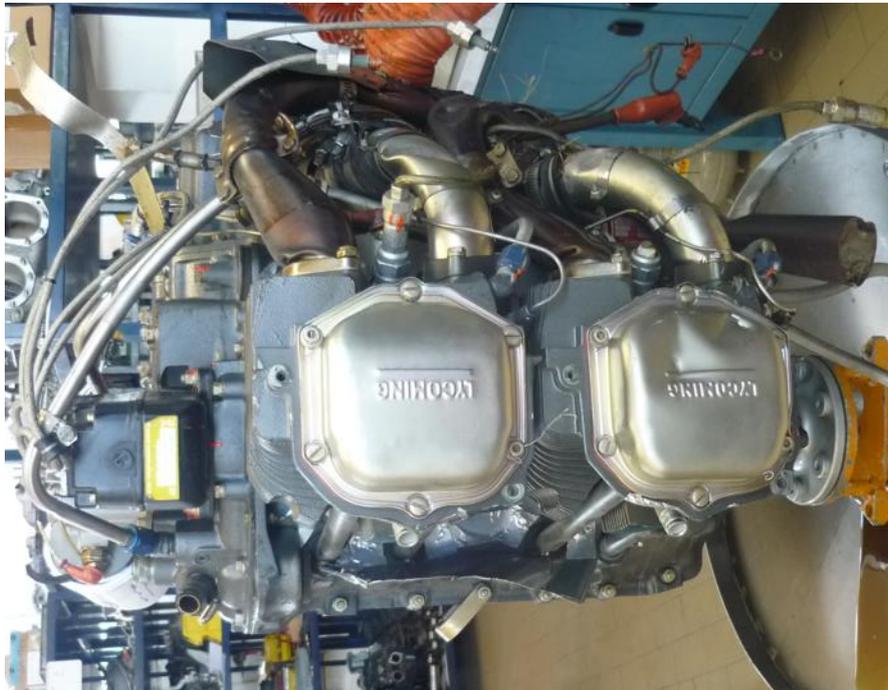
Foto 19: condotti di aspirazione dei cilindri n°2 e n°4.

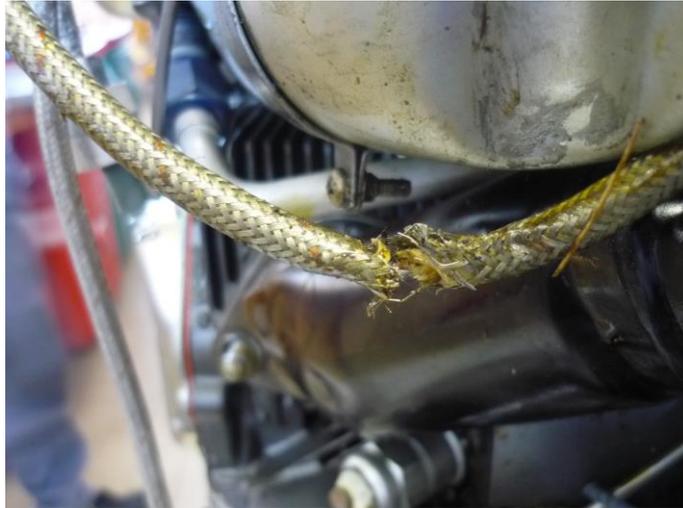
Foto 20: cavo della candela inferiore cilindro n°4.

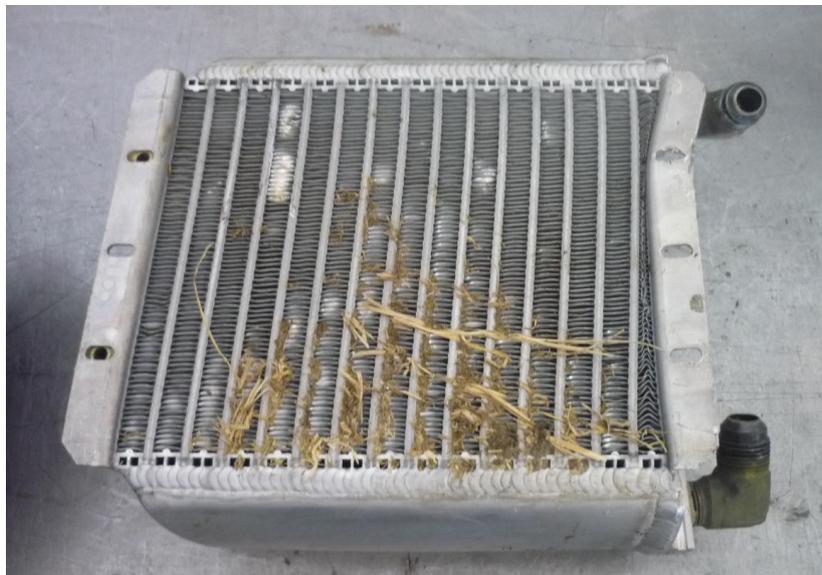
Foto 21: radiatore olio.

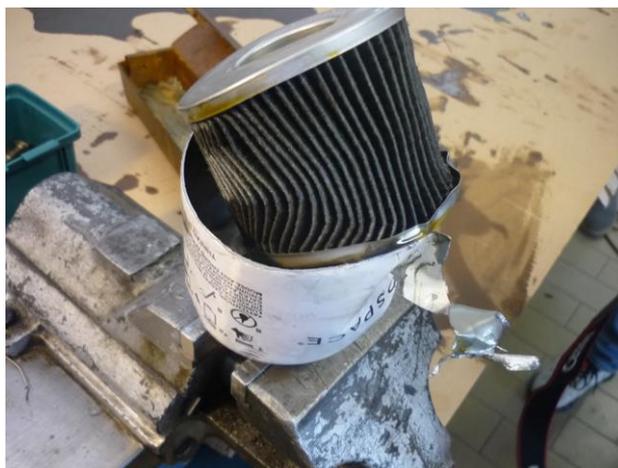
- l'ispezione dell'elemento filtrante dell'olio non ha evidenziato la presenza di particelle metalliche (Foto 22).
- Durante la rimozione delle candele si è constatato che quella inferiore del cilindro n° 2 risultava rotta a causa dell'impatto col terreno (Foto 23), mentre le altre 7 candele erano integre.

Foto 22: particolare del filtro a cartuccia.

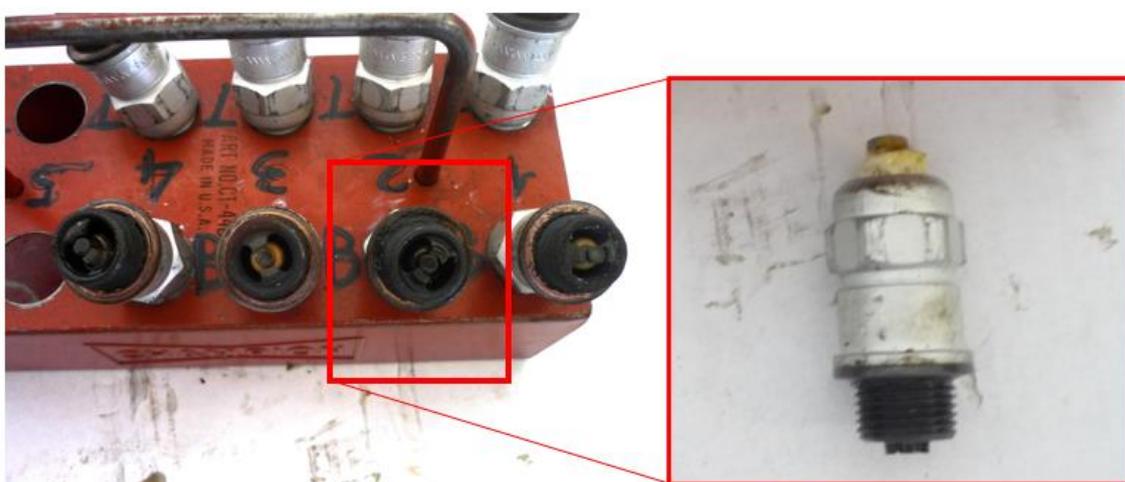
Foto 23: particolare della candela N.2.
