# **RELAZIONE D'INCHIESTA**

**INCIDENTE**  
**occorso all'aeromobile ASW 19 B marche di identificazione D-6063,**  
**aeroporto di Asiago (VI),**  
**25 luglio 2022**

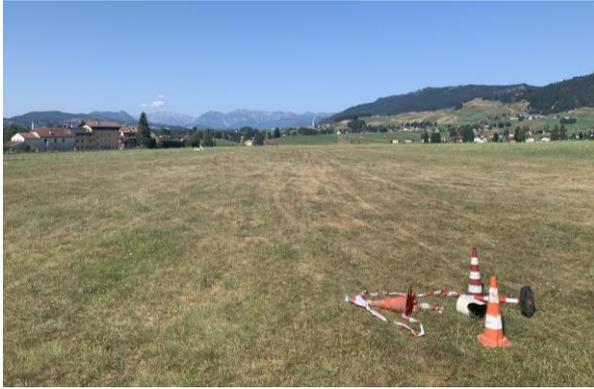
Foto 1: punto di partenza del D-6063.

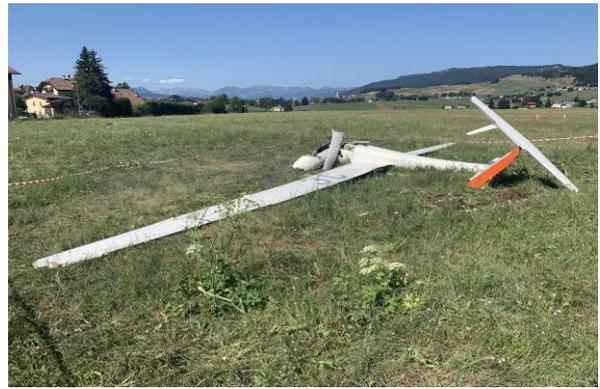
Foto 2: relitto del D-6063.

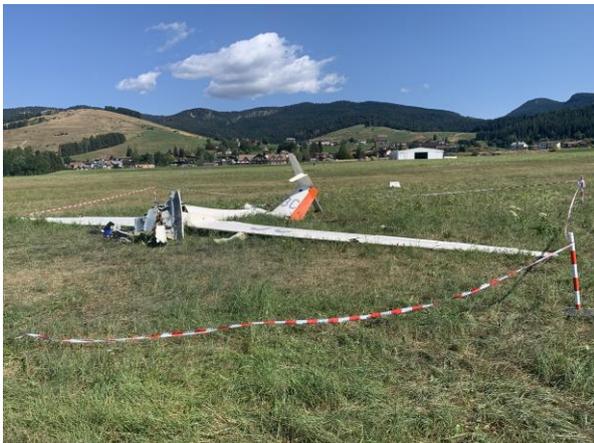
Foto 3: relitto del D-6063.

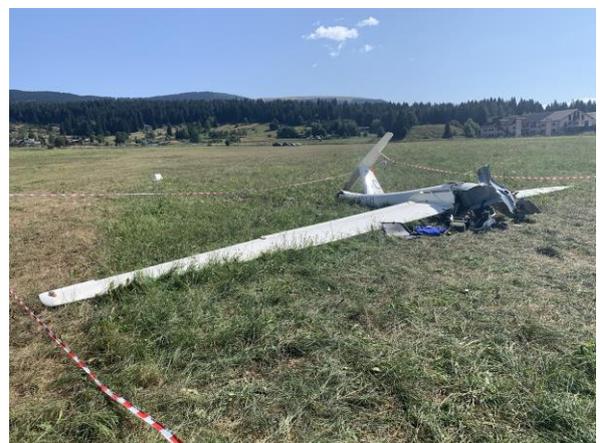
Foto 4: relitto del D-6063.

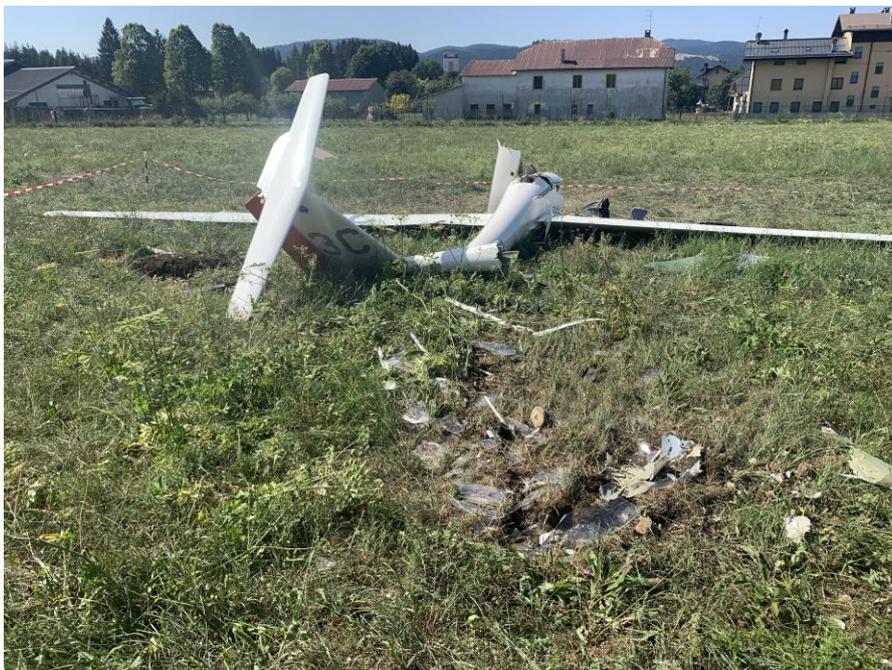
Foto 5: relitto del D-6063; in primo piano, il punto di impatto iniziale.

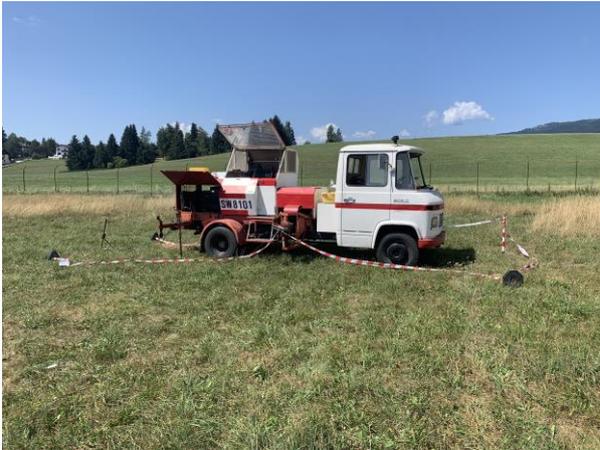
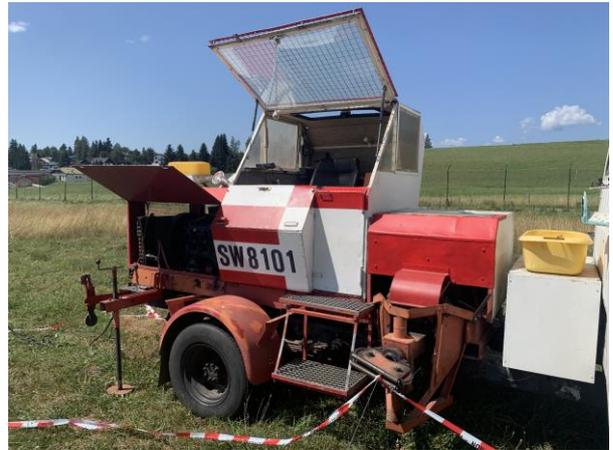
Per quanto concerne il verricello, alla luce delle verifiche funzionali effettuate e delle testimonianze acquisite, si può ragionevolmente ritenere che, al momento del traino, stesse funzionando correttamente.

Foto 6 e 7: camion su cui è posizionato il verricello.

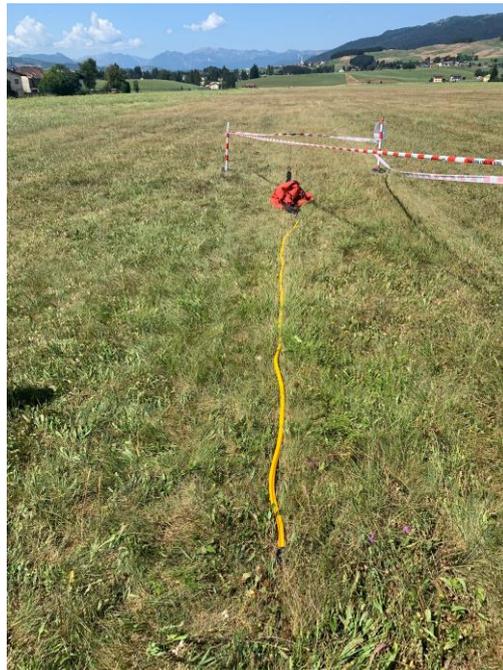
In occasione del sopralluogo operativo effettuato dall'ANSV, la parte terminale del cavo del verricello (comprensivo dei componenti sopra descritti) veniva rinvenuta a circa 43 m dal relitto dell'aliante, verso la direzione di decollo. Non venivano rilevate rotture a carico del cavo, della piastrina a rottura prestabilita e del gancio. In data 11 agosto 2022 venivano effettuate, senza rilevare nulla di anomalo, delle prove di funzionamento del verricello, per testarne le velocità variabili, la potenza e la continuità di funzionamento.

Foto 9: parte terminale del cavo del verricello, con paracadute.

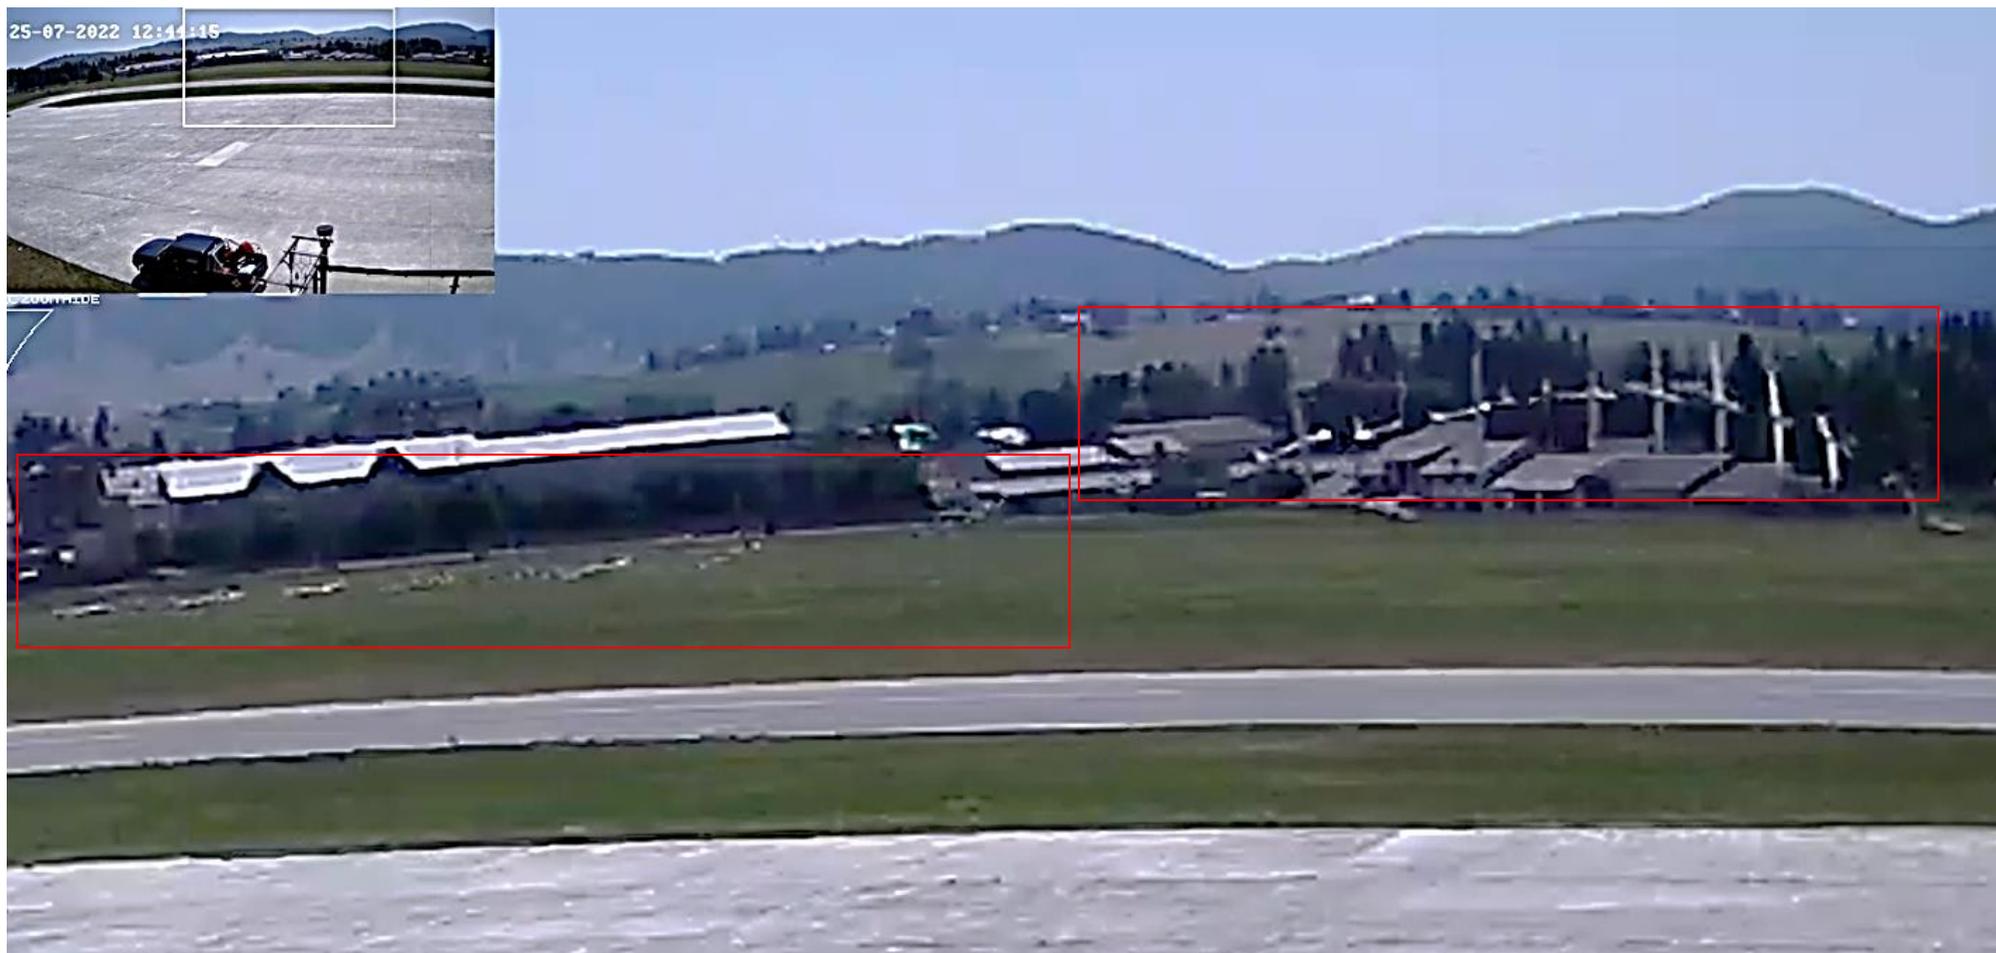
Il video è a bassa definizione e l'aliante è ripreso in lontananza; in foto 10 sono riportati alcuni fotogrammi che riprendono l'aliante dal decollo all'impatto al suolo.

Il filmato evidenzia un assetto molto accentuato dell'aliante già dalle primissime fasi della salita, come peraltro confermato anche dai testimoni. Questo assetto è stato probabilmente il risultato di una rotazione "aggressiva" da parte del pilota, effettuata probabilmente nell'intento di guadagnare più quota possibile prima dello sgancio del cavo. Tale assetto ha causato uno stallo asimmetrico, con conseguente caduta della semiala sinistra e perdita di controllo da parte del pilota. La ridottissima distanza dal suolo non ha consentito a quest'ultimo di recuperare il normale assetto di volo.

Foto 10: sequenza di fotogrammi dal video della telecamera di sorveglianza aeroportuale, dal decollo all'impatto al suolo.

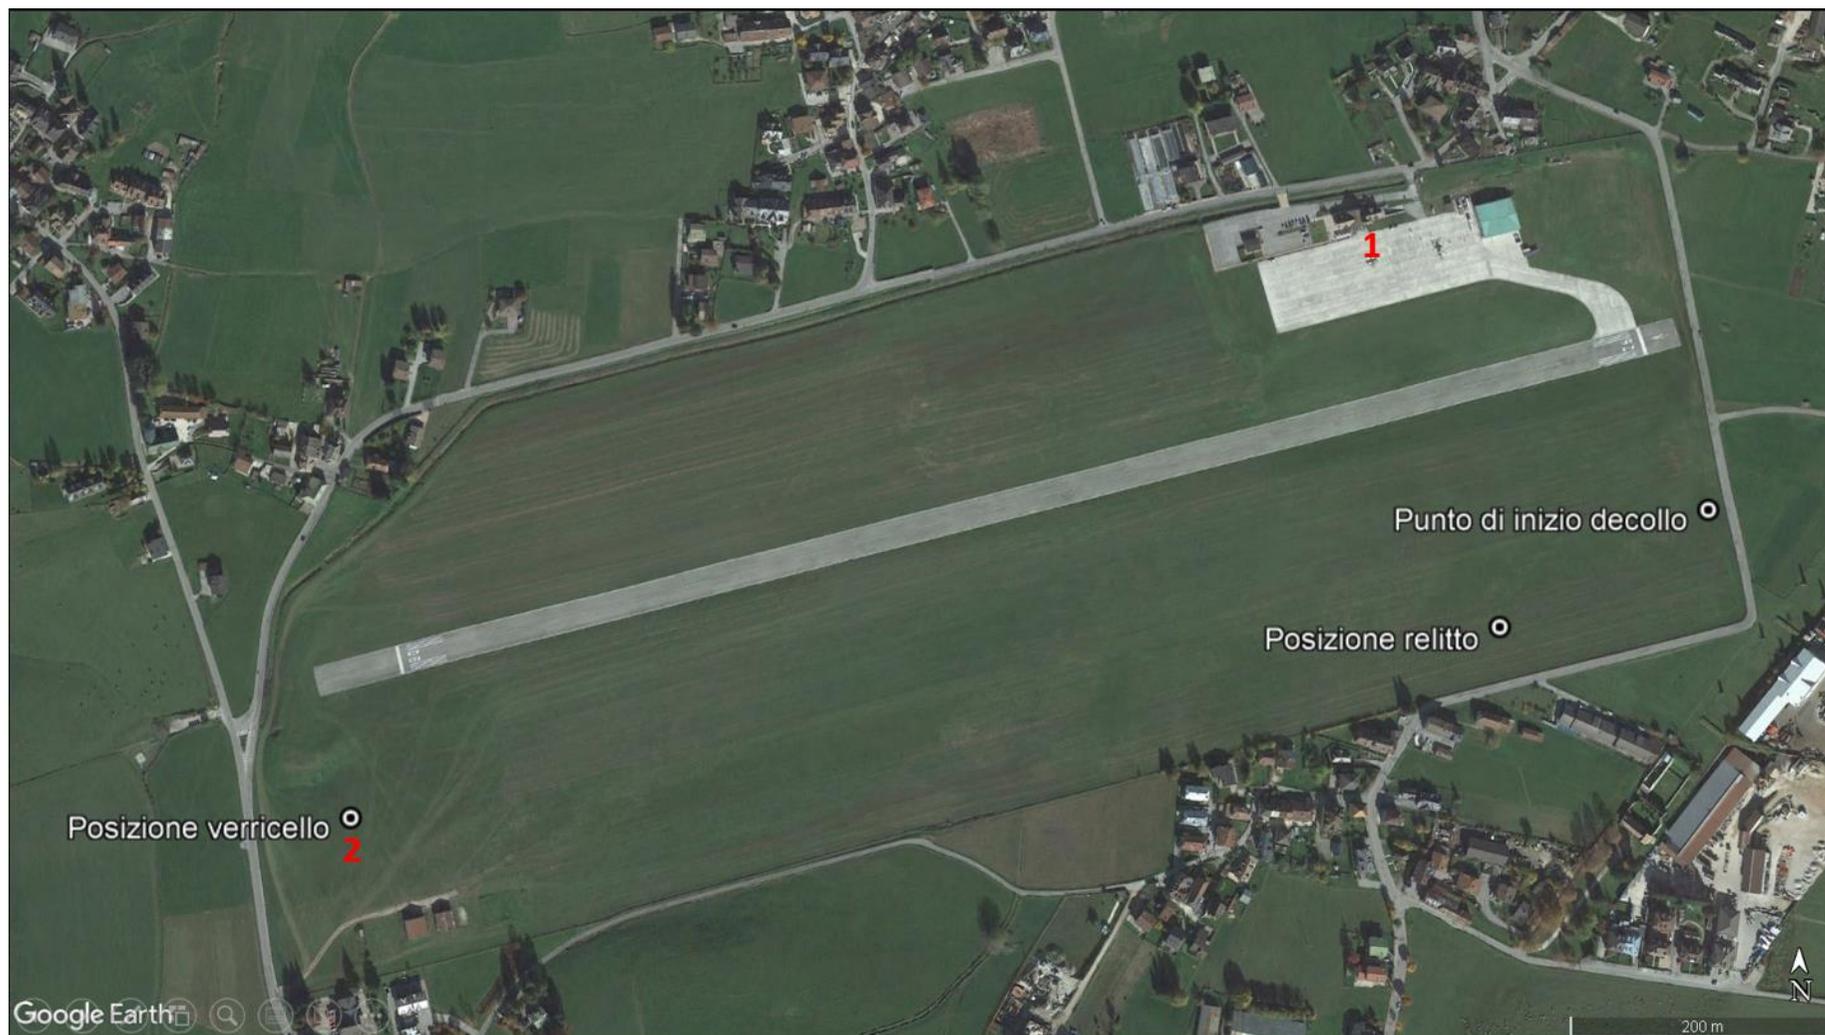
Sono state acquisite le testimonianze di un operatore aeroportuale ubicato presso la locale biga radio e del verricellista (le rispettive posizioni, indicate con i numeri 1 e 2, sono riportate in foto 11), che hanno assistito all'incidente.

Foto 11: sedime aeroportuale, posizione dei testimoni, punto di inizio decollo e posizione del relitto del D-6063 (su supporto Google Earth).
