RELAZIONE D'INCHIESTA

INCIDENTE
occorso all'elicottero
Guimbal Cabri G2 marche di identificazione I-CAEF,
Laives (BZ),
18 febbraio 2024

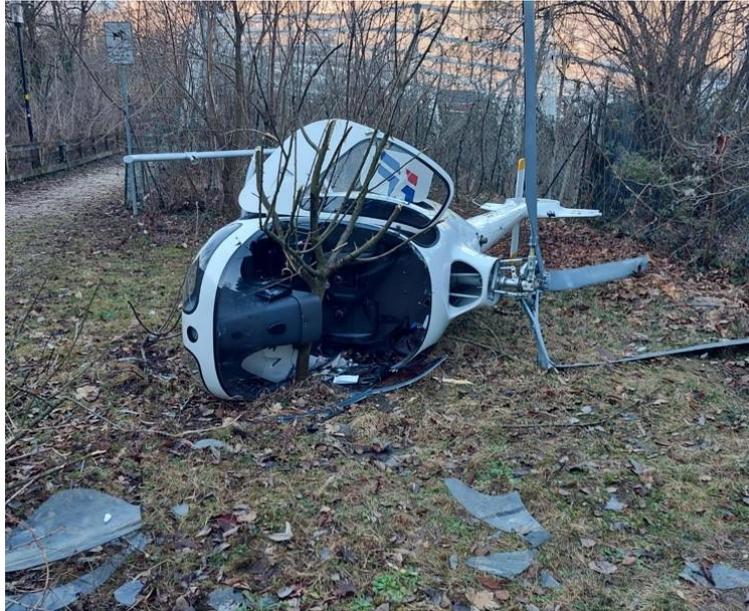
È stata osservata una ridotta distribuzione dei rottami: si sono distaccati dal relitto principale per lo più frammenti di plexiglass e parti in materiale composito di ridotte dimensioni, appartenenti alle pale del rotore principale (foto 1).

Foto 1: elicottero I-CAEF sul luogo dell'evento.

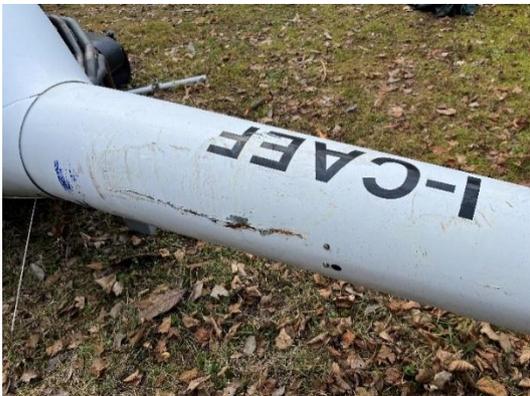
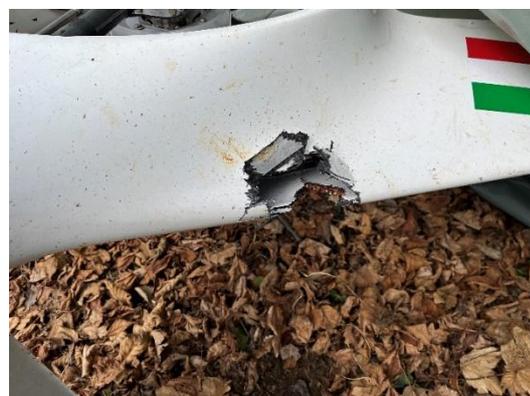
Il trave di coda, comprensivo del complessivo del rotore di coda, mostrava una rottura superficiale causata dal contatto con la vegetazione (foto 2), ed una rottura alla base della parte superiore dello stabilizzatore (foto 3).

Foto 2 e 3: danneggiamenti sul tronco di coda e sullo stabilizzatore dell'elicottero I-CAEF.

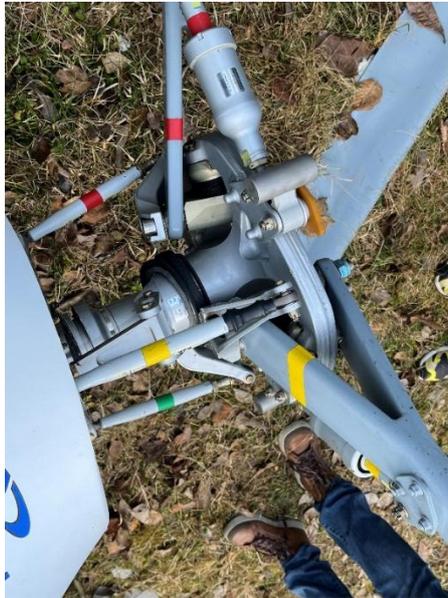
Il mozzo del rotore principale presentava danneggiamenti riconducibili all'impatto al suolo (foto 4); stessa valutazione era effettuabile per le pale del rotore principale. Queste, in particolare, mostravano segni compatibili con un regime di rotazione al momento dell'impatto con la vegetazione (foto 5).

Foto 4: rotore principale dell'elicottero I-CAEF.

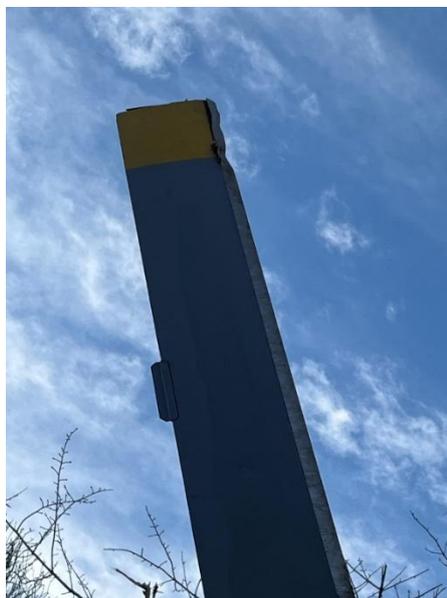
Foto 5: particolare di una pala del rotore principale dell'elicottero I-CAEF.

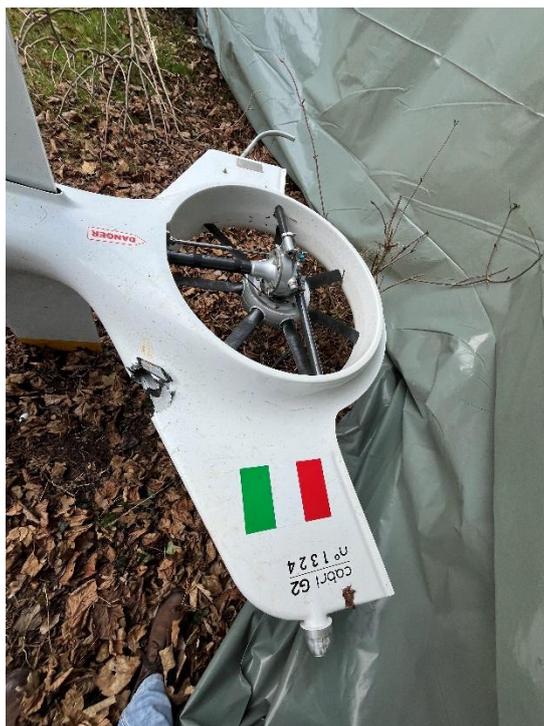
Il complessivo del rotore di coda non presentava danneggiamenti evidenti. Tramite pedaliera veniva verificata la continuità dei comandi con esito positivo (foto 6). Si osservava anche la continuità dell'albero di trasmissione del moto.

Foto 6: rotore di coda (fenestron) dell'elicottero I-CAEF.

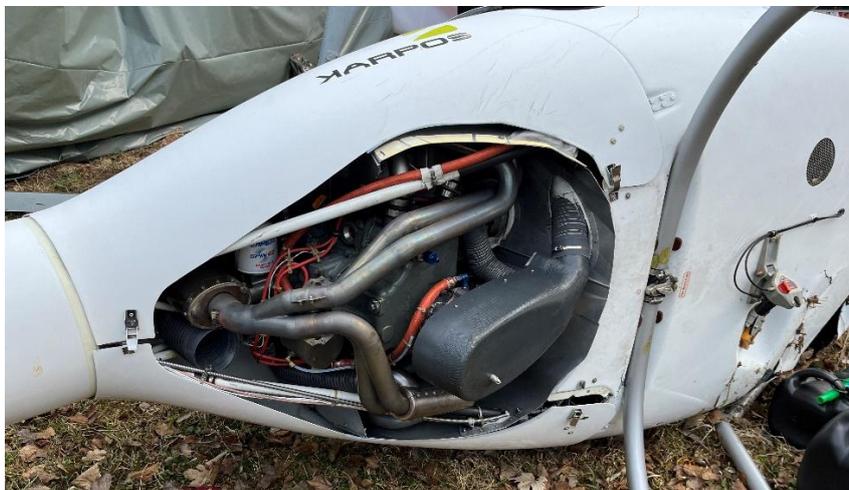
Il vano motore appariva sostanzialmente integro e senza danneggiamenti(foto 7), così come i componenti della trasmissione.

Foto 7: particolare del vano motore dell'elicottero I-CAEF.

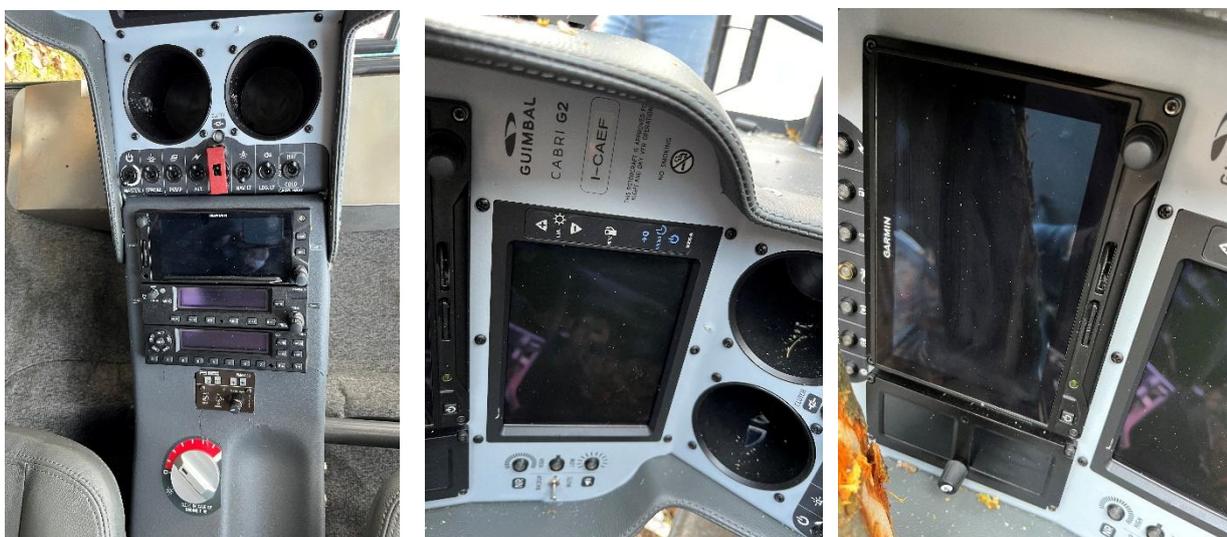
L'avionica di bordo risultava apparentemente integra (foto 8).

Foto 8: avionica dell'elicottero I-CAEF.

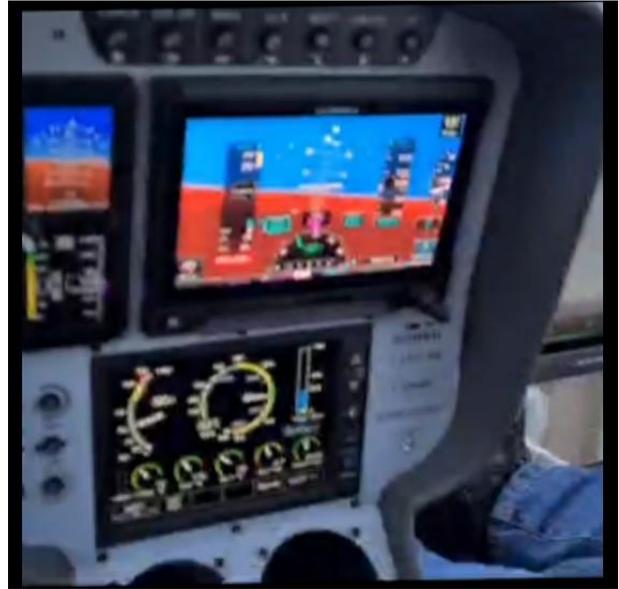
Al T: 00'+13" si osservano, in un frame video (foto 10), i seguenti parametri sull'EPM: MLI circa 60% (in arco bianco); RPM (engine and rotor speed indicator) circa 2.650 (in arco verde); FUEL (livello di carburante nel serbatoio) circa 65 litri; ed i parametri di HEAT CARB (aria calda al carburatore), CHT (temperature teste cilindri), OIL T° (temperatura dell'olio), OIL P (pressione dell'olio), FUEL P (pressione del carburante) con tutti i rispettivi indicatori in arco verde, quindi con parametri di regolare funzionamento. Al T: 00'+13" sono anche visibili, per circa 6 decimi di

Foto 10: frame video (T: 00'+13'').

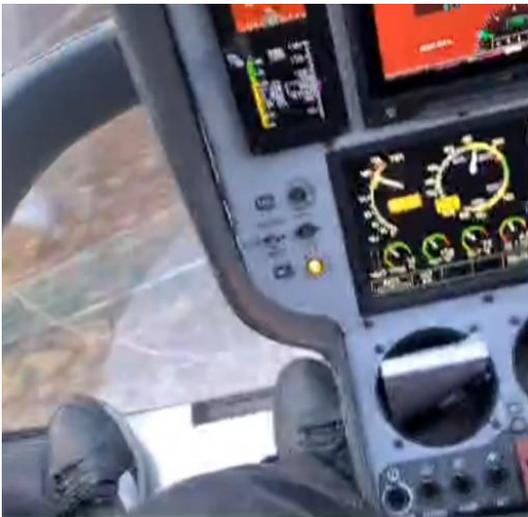
Al T: 00'+14” si avverte il rumore del primo impatto, presumibilmente del rotore principale con la vegetazione. Si osservano, in un frame video (foto 11), i seguenti parametri sull'EPM: MLI circa 100% (in arco giallo); RPM circa 2.200 (in arco giallo); FUEL circa 70 litri; HEAT CARB, CHT, OIL T°, OIL P, FUEL P con tutti gli indicatori in arco verde.

Foto 11: frame video (T: 00'+14'').

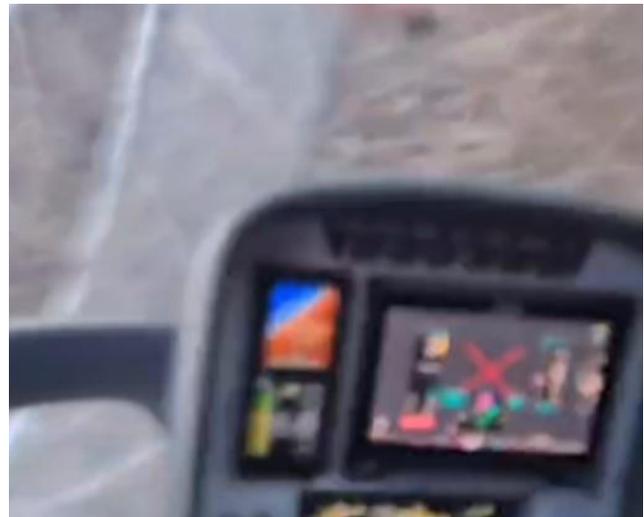
Al T: 00'+15” si osserva, in un frame video (foto 12), sull'apparato GDU 700L PFD, tra gli altri parametri, la “red X” (indicante la mancanza di indicazioni di assetto); sull'apparato BSAM, si osserva un assetto di circa 30° a picchiare e circa 70° gradi di *bank* a destra.

Foto 12: frame video (T: 00'+15'').

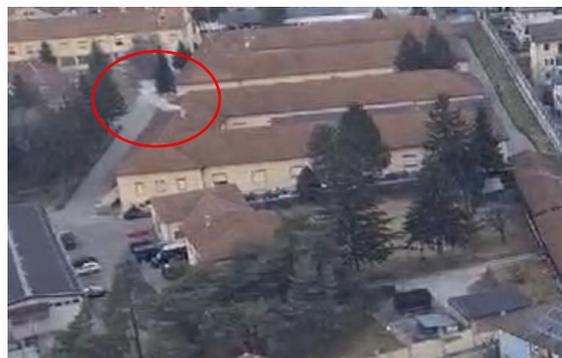
Inoltre, al tempo T: 00'+01'' è visibile un comignolo dal quale esce del fumo, inclinato perpendicolarmente verso sinistra. Ciò lascia supporre che era presente vento proveniente all'incirca da Est.

Foto 13: vento proveniente da Est.

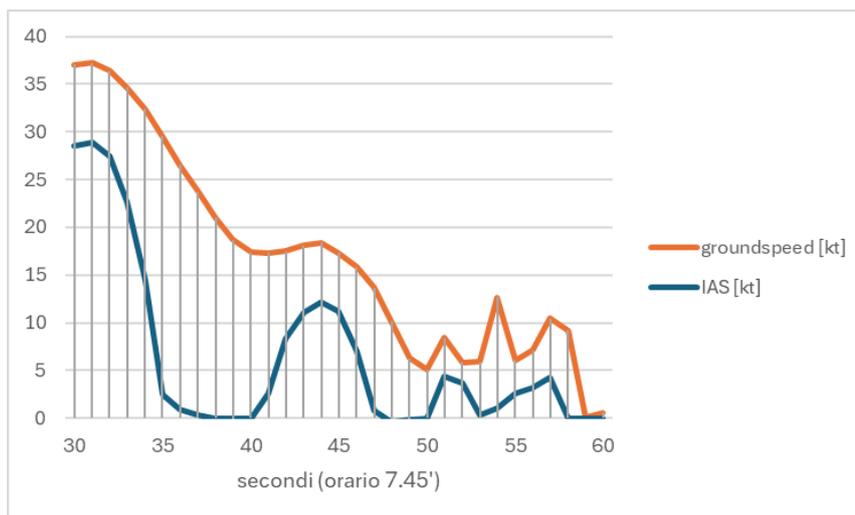
Figura 7: velocità rispetto al suolo ed IAS.

Dal grafico di figura 7 si nota che in alcuni punti la IAS è nulla a fronte di una velocità al suolo non nulla. Alle 7.45'50", infatti, la IAS è nulla, la velocità al suolo è di circa 5 kt e la prua è di circa 300°. Ciò porta a stimare poco prima dell'incidente una intensità del vento pari a 5 kt proveniente all'incirca da Est.
