RELAZIONE D'INCHIESTA

INCIDENTE

**Boeing B767-300 marche di registrazione N189DN,
in fase di salita dopo il decollo
dall'aeroporto internazionale di Malpensa,
24 luglio 2023**

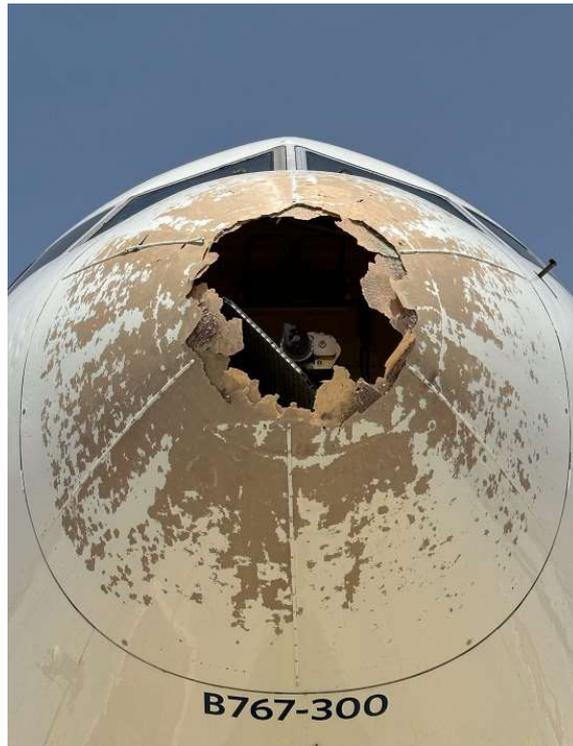
- foro nel *radome* di dimensione 27"x 30";
- antenna radar meteorologica con 20 colpi di grandine;
- segmento posteriore del motore n. 2 colpito in 18 punti dalla grandine;

Foto 1: danni al *radome*.

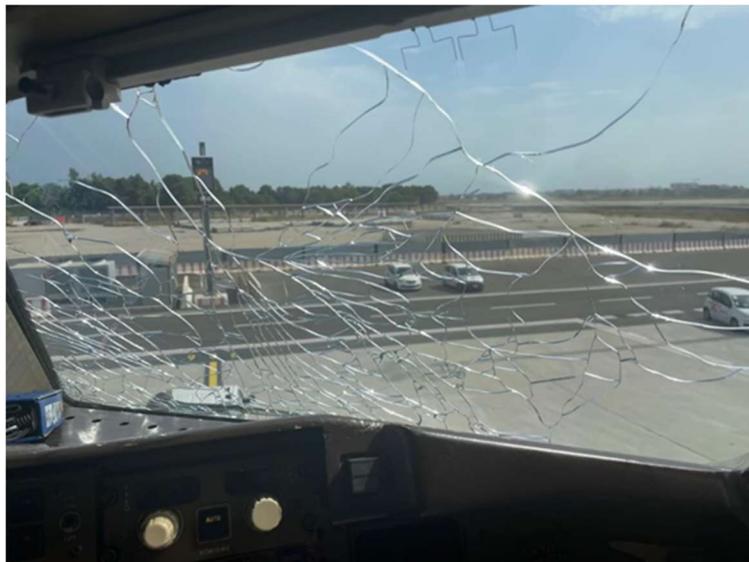
- vetro esterno del parabrezza R1 del copilota frantumato dalla grandine;
- lente della luce di atterraggio dell'ala destra frantumata;
- lente superiore della luce anticollisione frantumata;

Foto 2: danni al parabrezza del primo ufficiale.

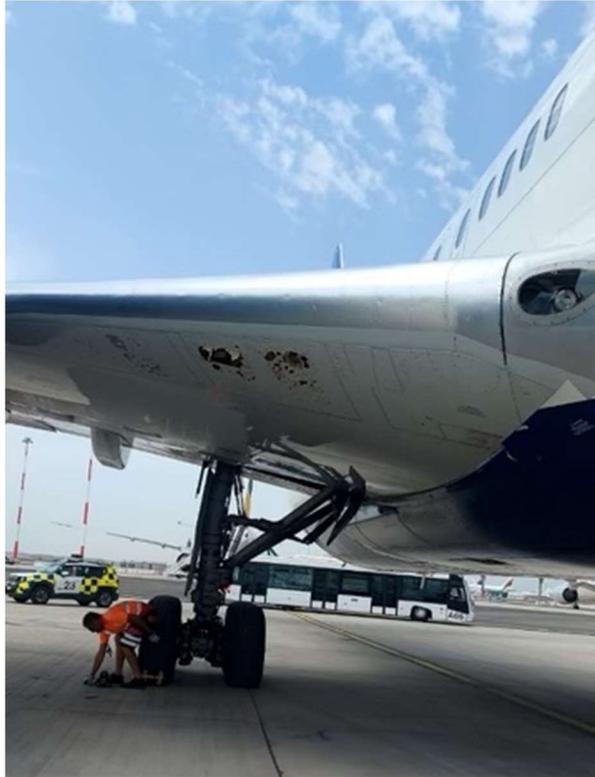
- pannello del bordo d'attacco dell'ala destra 611FB danneggiato per aree di dimensioni 19"x25" e 21"x22";
- pannello del bordo d'attacco dell'ala sinistra 511FB danneggiato per aree di dimensioni 21"x25" e 20"x26";

Foto 3: danni ai pannelli dell'ala destra.

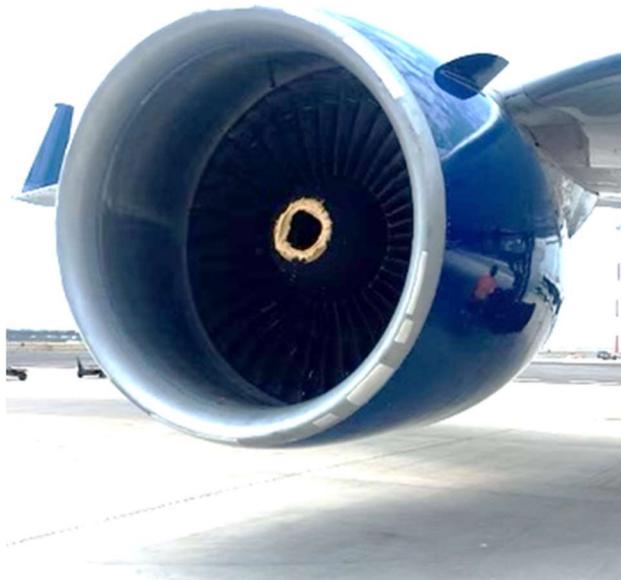
- danneggiamento al cono dell'ugello del motore 1, dimensioni 3.5"x 4";
- danneggiamento al cono dell'ugello del motore 2, dimensioni 12" x 14";
- stabilizzatore orizzontale destro 10 ammaccature (alcune più profonde di 0,125");

Foto 4: danni al cono dell'ugello del motore destro.

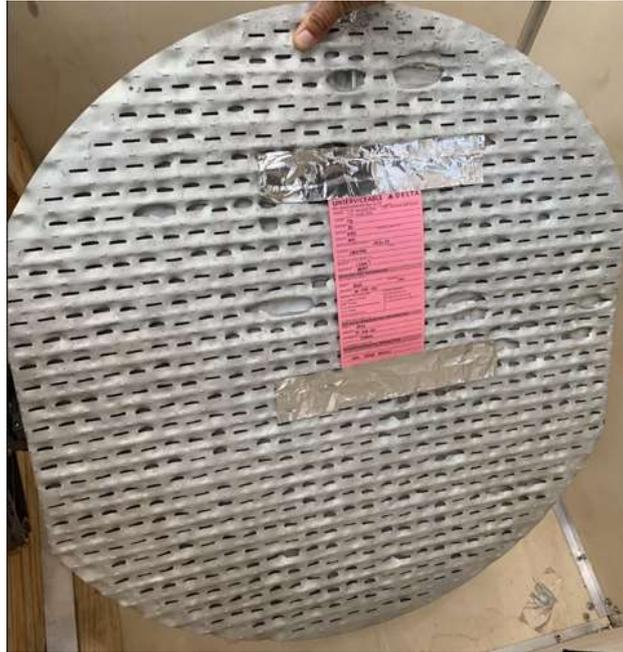
Foto 5: radar meteo danneggiato.
