RELAZIONE D'INCHIESTA

INCIDENTE
occorso all'aeromobile
DG-800B marche di identificazione HB-2342,
in località Rima San Giuseppe (VC),
15 agosto 2020

INCIDENTE
aeromobile DG Flugzeugbau DG-800B marche HB-2342

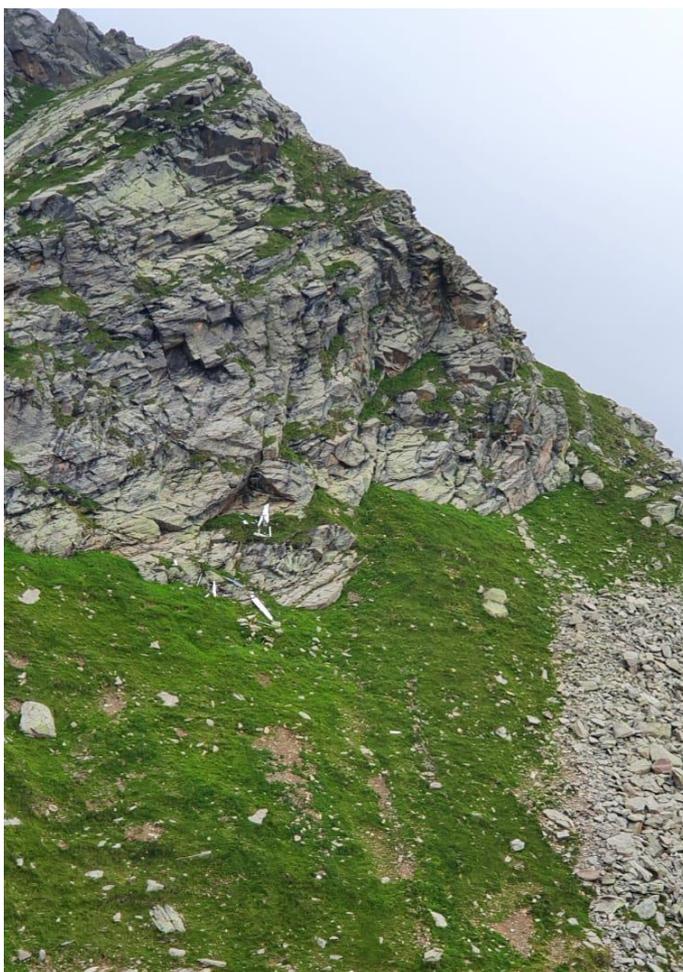
L'incidente ha avuto luogo sul versante Sud-Est della Punta Chiara (2747 m), nel Comune di Rima San Giuseppe, caratterizzato da una parete rocciosa a forte pendenza. La Punta Chiara si trova a circa 5 NM a Sud-Est delle cime più alte del Monte Rosa, ovvero la Punta Gnifetti (4554 m) e Punta Dufour (4634 m) (foto 1 e 2).

Foto 1: ripresa aerea del punto di rinvenimento del relitto dell’alianti marche HB-2342.

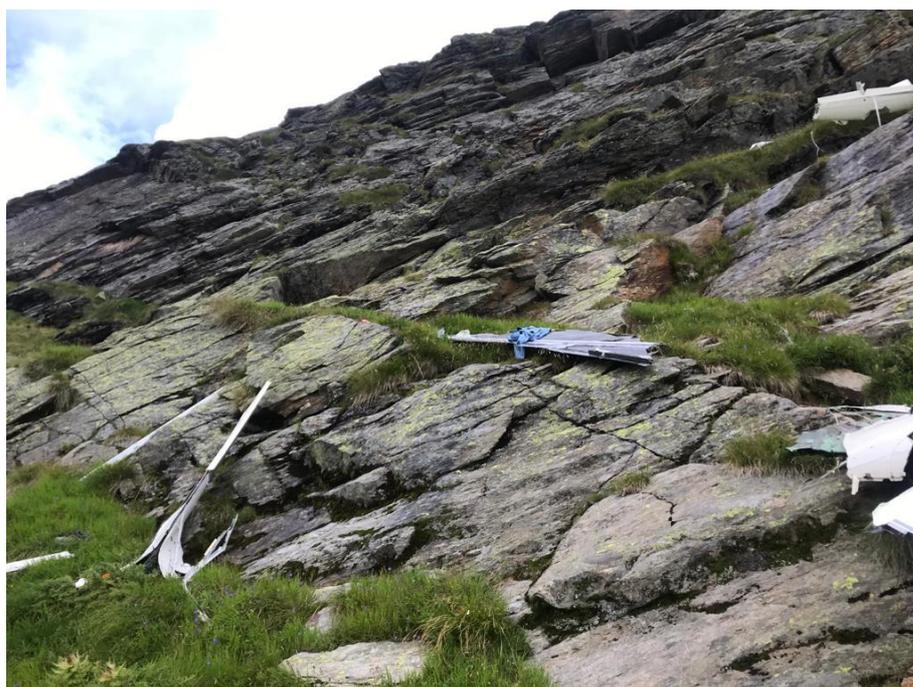
Foto 2: ripresa aerea di parti del relitto dell'aliante marche HB-2342.

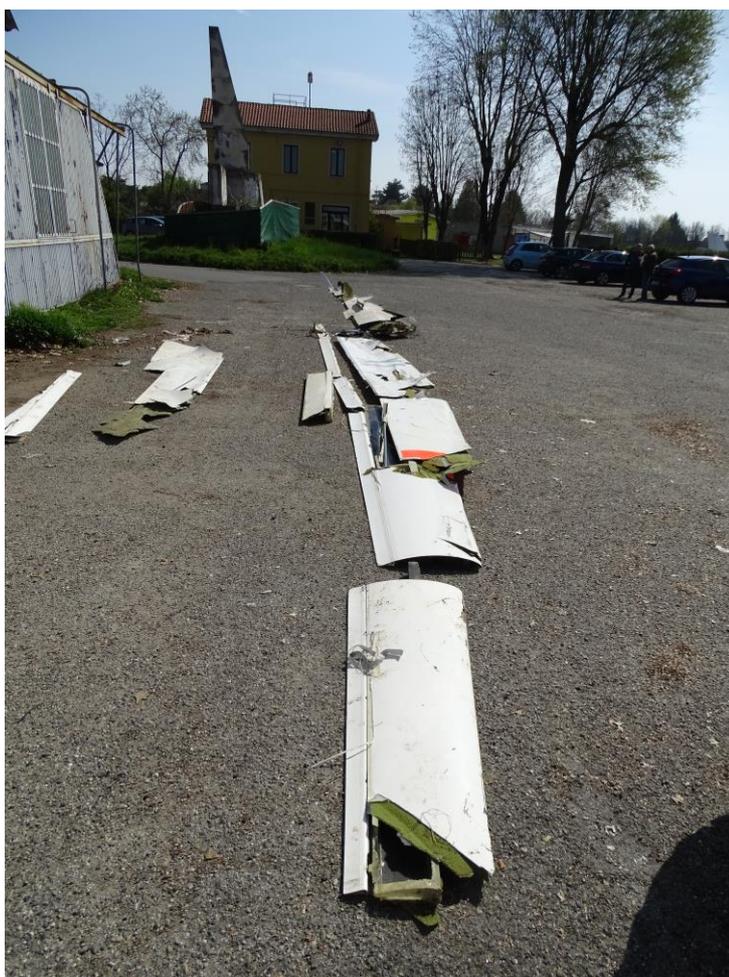
Il motore e l'elica erano ancora stivati nell'alloggiamento presente in fusoliera (foto 4).

Foto 4: elica e motore stivati nel relativo alloggiamento.

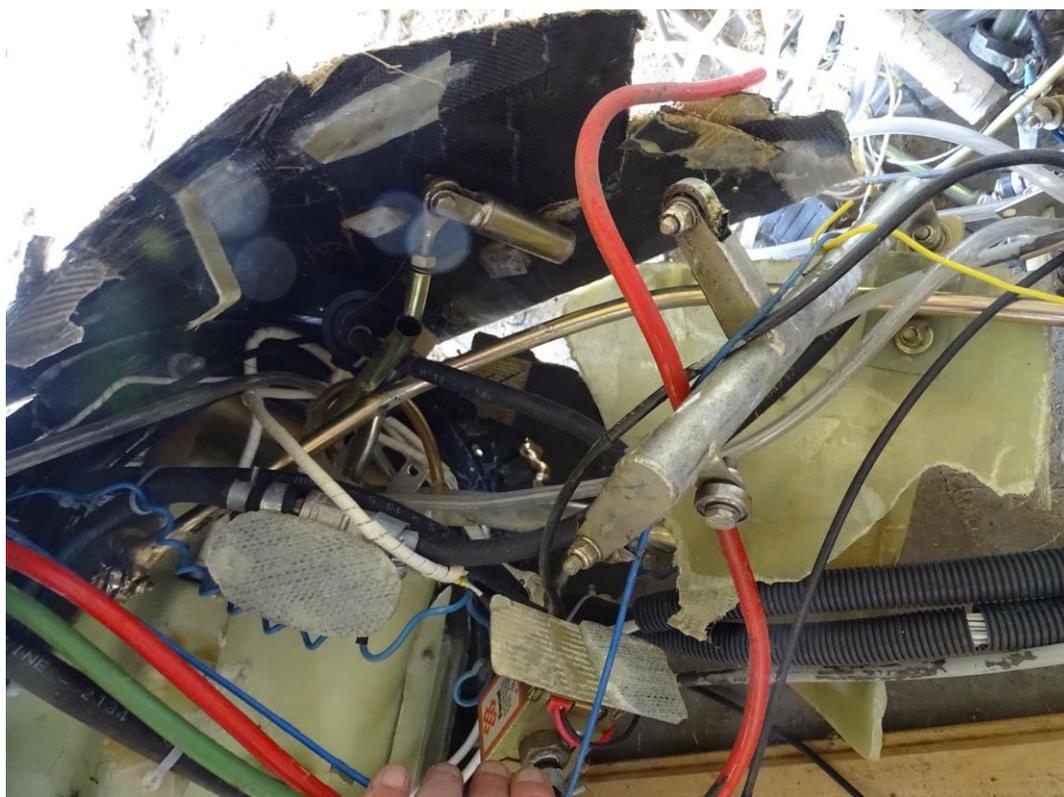
Il relitto, una volta recuperato e portato a valle, è stato sottoposto dall'ANSV ad una indagine più accurata, che non ha permesso, però, di accertare la completa continuità della linea dei comandi di volo (foto 5, 6 e 7). Infatti, il livello di distruzione delle semiali non ha consentito di verificare la continuità dei comandi degli alettoni. Per quanto concerne invece la continuità dei comandi dei piani di coda, è stato possibile riscontrarla soltanto a partire dal retro della seduta del pilota. Anche su indicazione del rappresentante accreditato del SISI, che aveva riscontrato un fenomeno analogo investigando incidenti su altri aeromobili di simile tipologia, è stato riscontrato su alcuni terminali di fissaggio delle aste comando un allentamento dei dadi di blocco, indicato dalla mobilità della rondella; tale allentamento non sembrerebbe imputabile agli sforzi generati all'impatto (foto 8 e 9). Al riguardo, non è stata tuttavia rilevata alcuna evidenza di separazione o disconnessione imputabile al citato allentamento².

A causa del livello di distruzione dell'aliante, non è stato possibile accertare la completa continuità della linea dei comandi di volo, in particolare la continuità dei comandi degli alettoni.

Foto 5: parziale ricostruzione delle semiali.

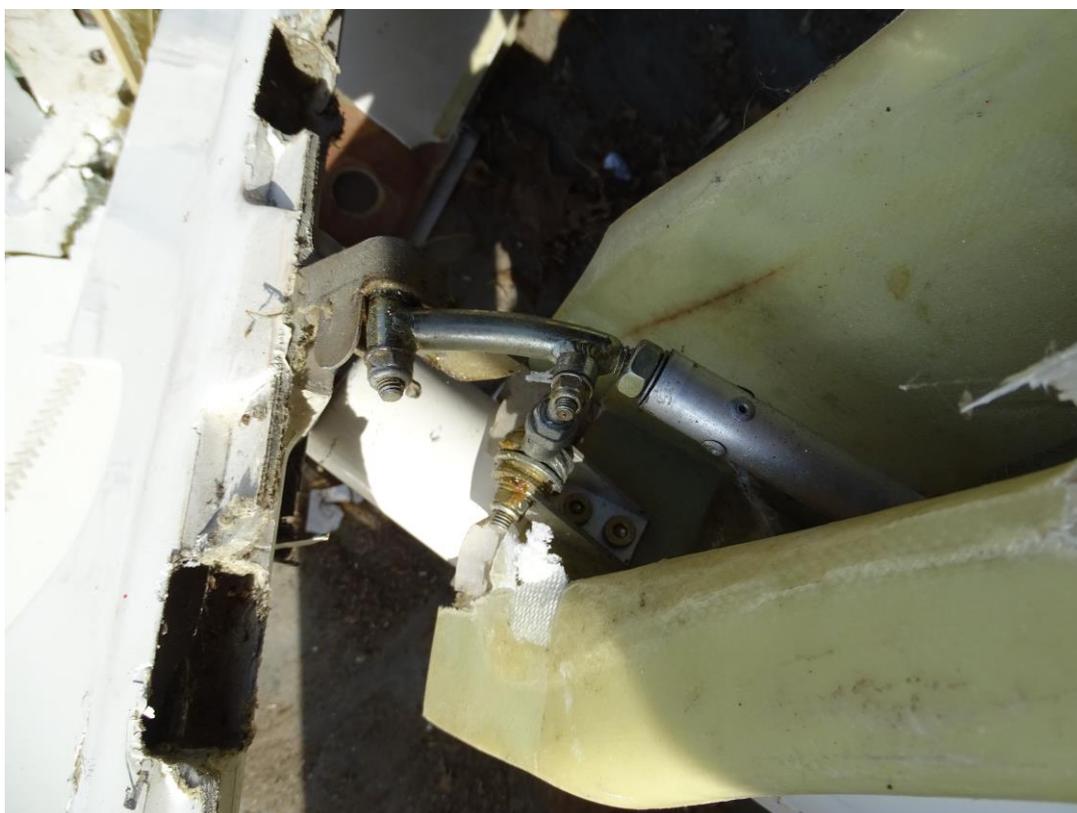
Per quanto concerne i piani di coda, è stato possibile riscontrare la continuità dei relativi comandi soltanto a partire dal retro della seduta del pilota.

Foto 6: limite anteriore della continuità della linea dei comandi di volo.

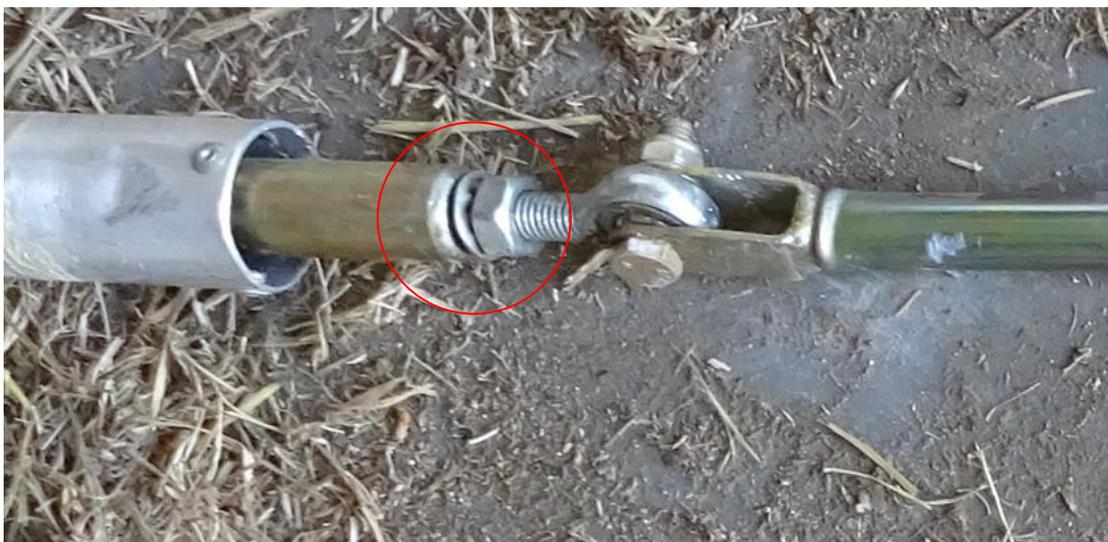
Foto 7: linea di comando dell'elevatore.

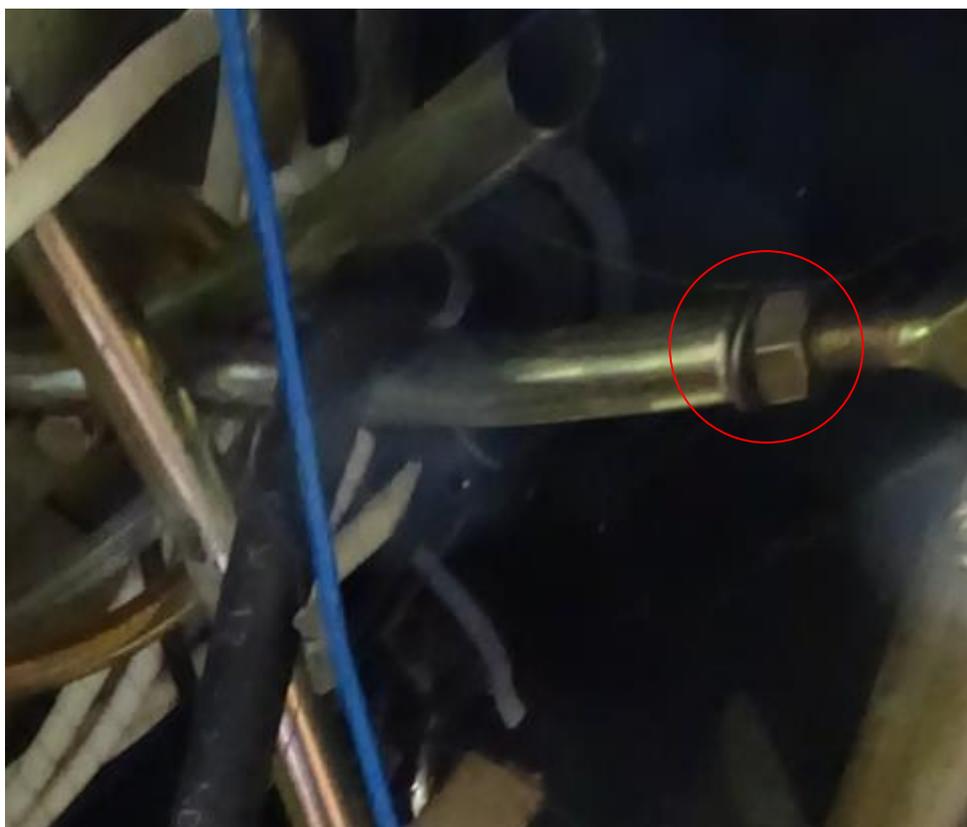
È stato infine riscontrato un allentamento dei dadi di blocco di due terminali di fissaggio delle aste comandi di volo, indicati dalla mobilità della rondella; tale allentamento non sembrerebbe imputabile agli sforzi generati all'impatto. Al riguardo, non è stata tuttavia rilevata alcuna evidenza di separazione o disconnessione imputabile al citato allentamento. Conseguentemente, alla luce delle evidenze che è stato possibile acquisire, non sarebbero state individuate problematiche tecniche che possano essere state all'origine della perdita di controllo in volo dell'aliante.

Foto 8: terminale dell'asta di un comando di volo con dado di bloccaggio allentato.

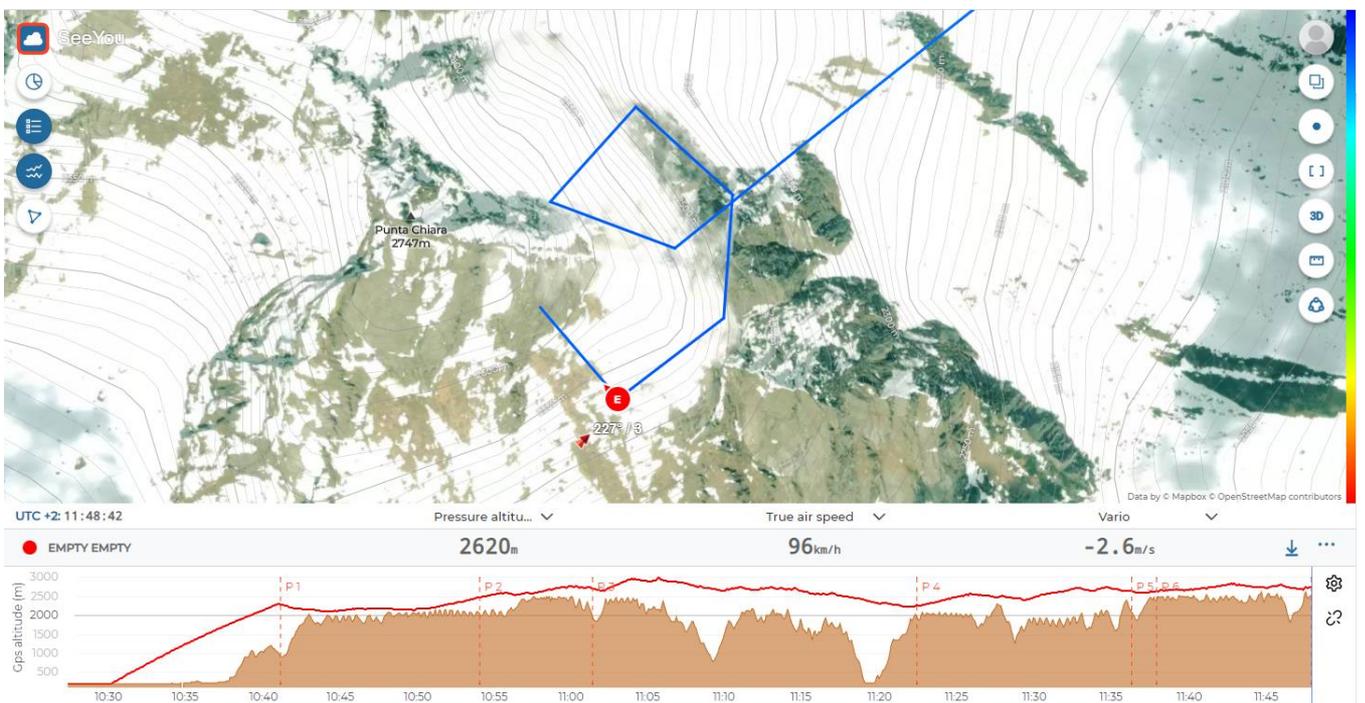
Riprendeva ancora quota nelle vicinanze del Pizzo Tignaga (2652 m) e del Pizzo della Moriana (2631 m). Lasciava l'area alle 09.44', a 2803 m, portandosi verso il Pizzo Montevecchio (2789 m), a Sud del quale, su Cima Trasineria (2620 m), effettuava un 360° alle 09.46'45"; da qui, a 2811 m, si portava verso Punta Chiara (2747 m), che raggiungeva alle 09.48'16", a 2710 m, dopo essersi spostato di circa 42 NM (linea diretta) dal punto di decollo (figure 4, 5 e 6).

Figura 4: Cima Trasineria (2620 m, alle 09.46'45") e ultimo traverso.

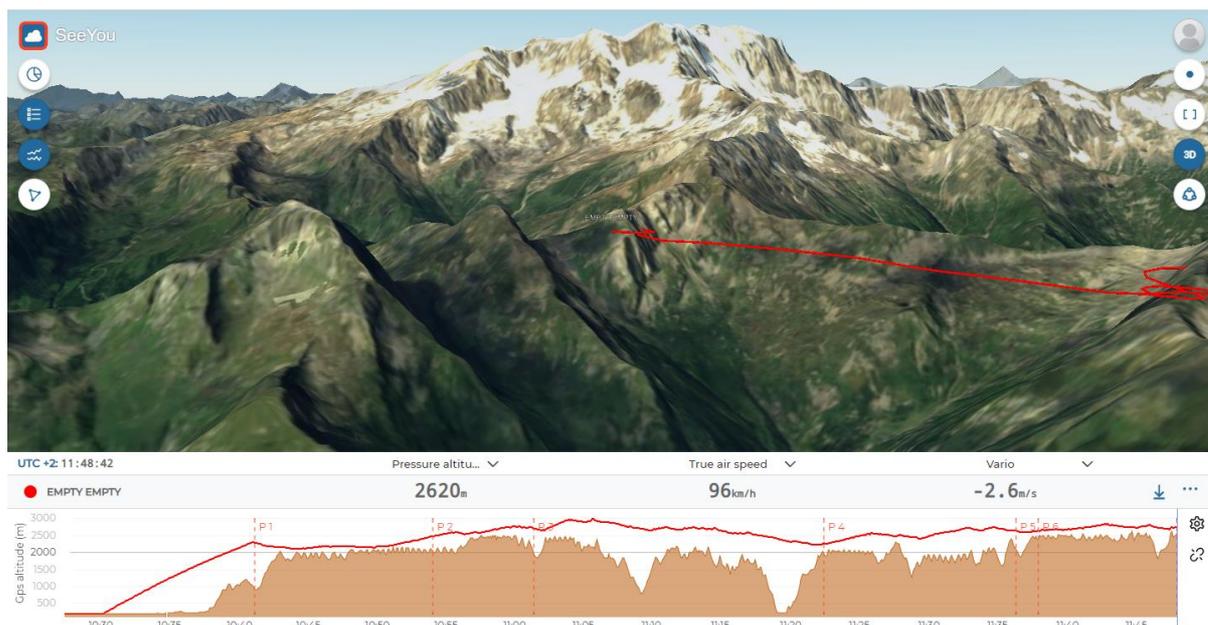
- alle 09.48'31", 2728 m GPS *altitude*, variometro +1,8 m/s, 97 km/h GPS *speed*;
- alle 09.48'36", 2735 m GPS *altitude*, variometro +0,9 m/s, 92 km/h GPS *speed*, virata a destra;
- alle 09.48'42", 2735 m GPS *altitude*, variometro -2,6 m/s, 96 km/h GPS *speed*, virata a destra;
- alle 09.48'47", 2703 m GPS *altitude*, nessuna indicazione variometrica registrata, 104 km/h GPS *speed*.

Figura 5: ultima fase del volo, in prossimità di Punta Chiara (2747 m), alle 09.48'.

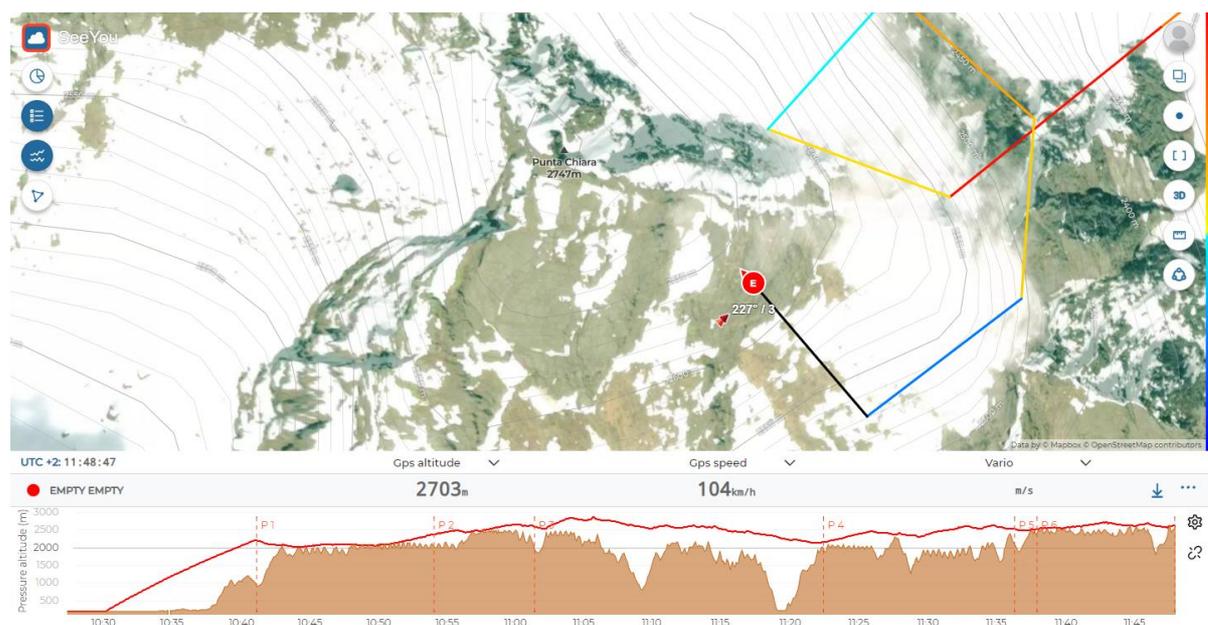
Figura 6: vista in 3D della parte finale del volo.

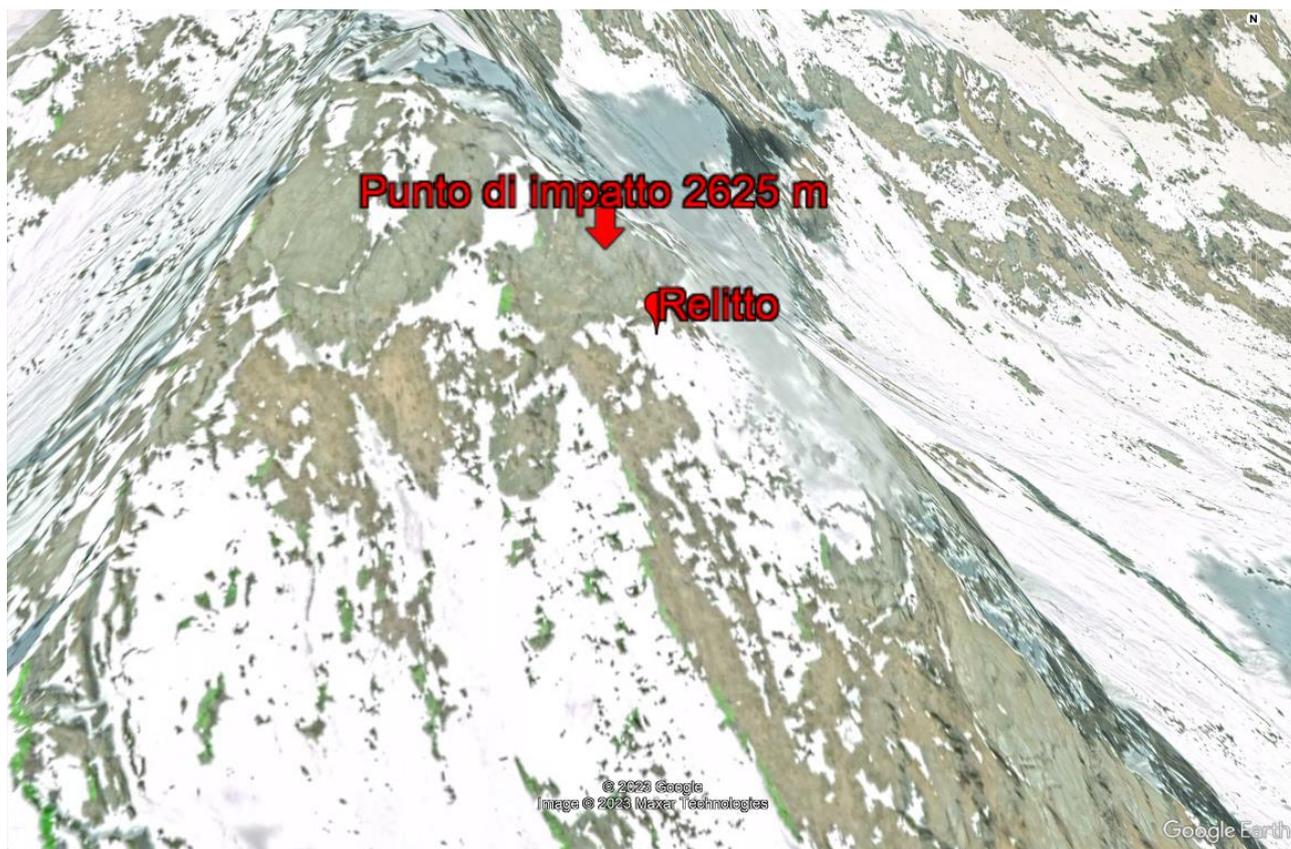
In questa fase, con l'aliante a ridosso del pendio montano, si sarebbe verificata una perdita di controllo in volo dell'aeromobile, non recuperabile proprio a causa della ridotta distanza dal suolo. L'ultimo dato GPS riporta una altitudine di 2703 m e la posizione sorvolata aveva una elevazione di circa 2625 m, per cui è presumibile che, all'atto della perdita di controllo, l'aliante si trovasse verticalmente a non più di 80 m dall'ostacolo costituito dalla parete rocciosa.

Figura 7: ultimo punto registrato dal LX 10K, ad una altitudine GPS di 2703 m, in prossimità di Punta Chiara (2747 m), alle 09.48'47". Il punto al suolo sorvolato nel predetto istante, ove presumibilmente è poi avvenuto l'impatto, è ad una altitudine di circa 2625 m.
