RELAZIONE D'INCHIESTA

INCIDENTE
occorso all'aeromobile
Mini Gazelle marche di identificazione I-C768,
in Castione Andevenno (SO),
21 agosto 2021

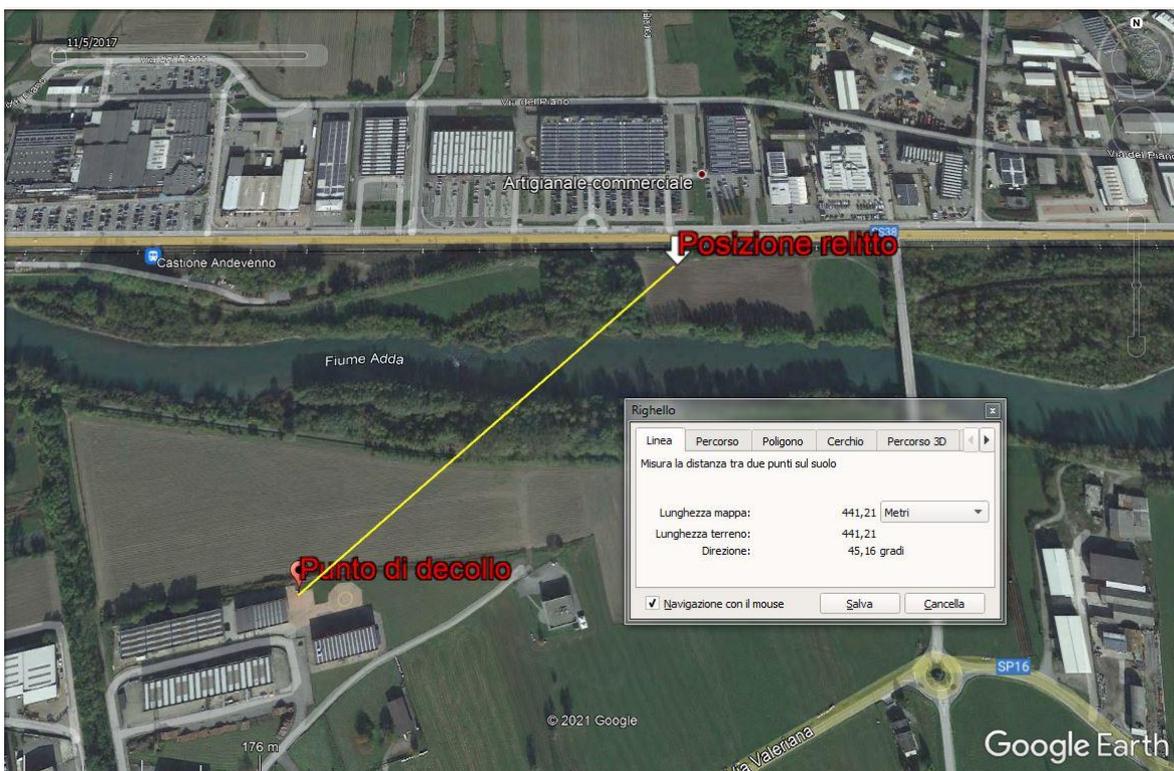
L'elicottero è precipitato in un campo di mais situato a Nord del fiume Adda, in coordinate 46°9'41,4"N e 9°48'51,7"E, a circa 450 m dal punto di decollo (foto 2), ad una altitudine di circa 950 piedi. Nelle immediate vicinanze del punto di impatto sono presenti file di alberi (sia a Nord, sia a Sud), la ferrovia, la strada statale, un centro commerciale (a Nord) e il fiume Adda (a Sud).

Foto 2: trasposizione, su Google Earth, della posizione del relitto rispetto al punto di decollo (circa 450 m in direzione 045°).

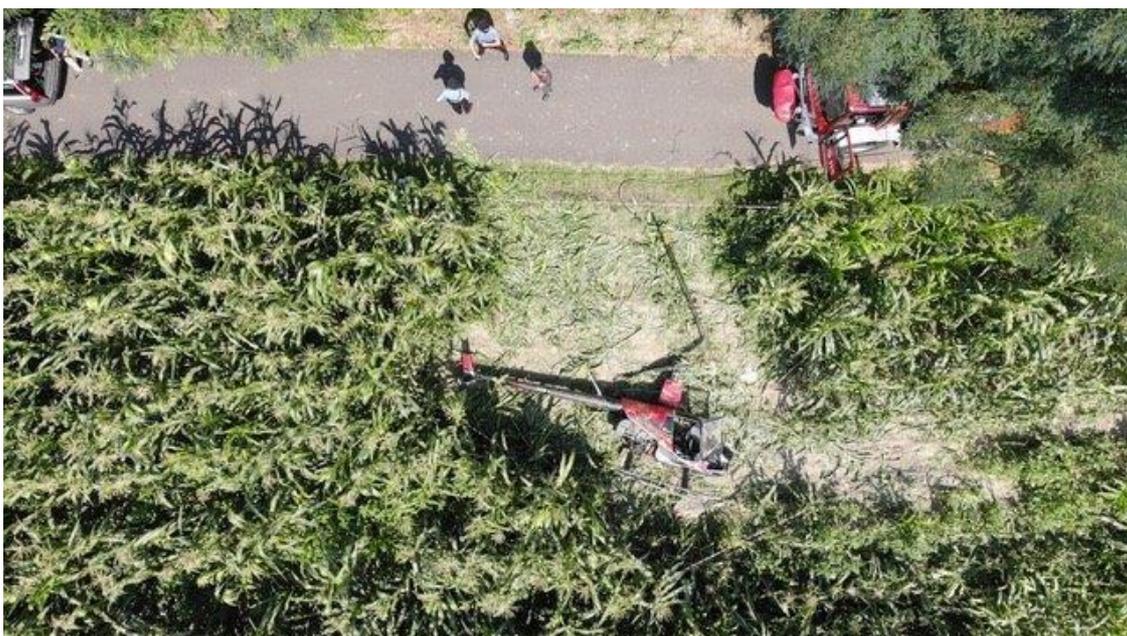
L'elicottero presentava ingenti danni da impatto, in particolare a carico delle parti rotanti, della parte frontale dell'abitacolo e dei pattini (foto 3 e 4).

Foto 3: vista dall'alto del punto di impatto.

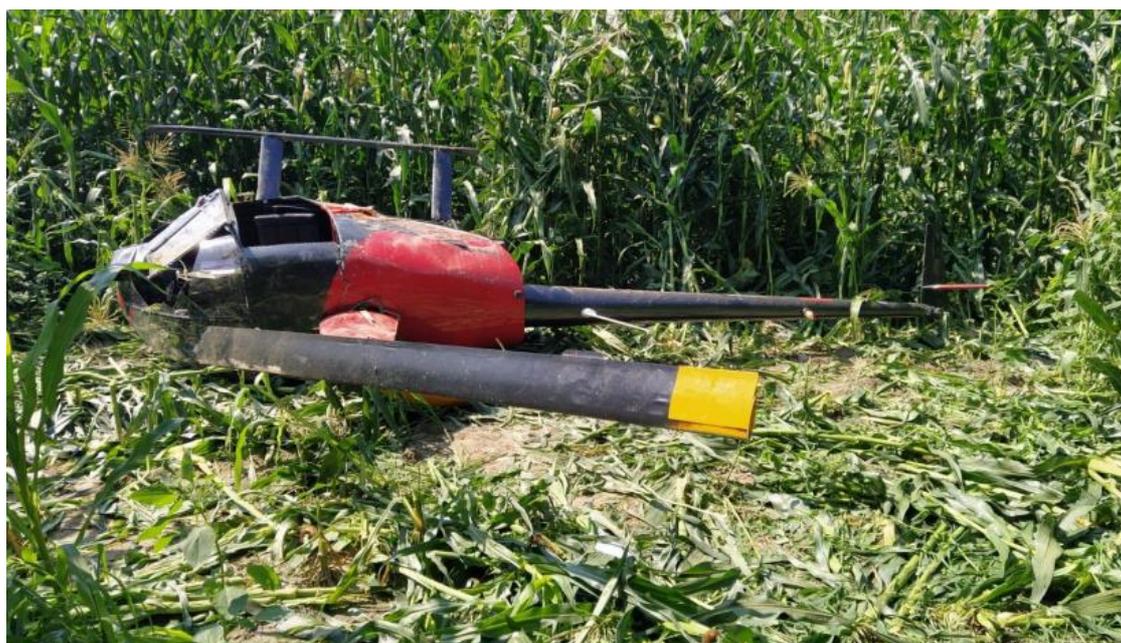
Il relitto, adagiato al suolo sul lato sinistro, si presentava completo di tutte le parti, ad eccezione delle pale del rotore di coda, i cui frammenti venivano rinvenuti circa 20 m ad Est rispetto al punto di arresto finale.

Foto 4: vista del relitto, adagiato sul lato sinistro e orientato su una prua Est.

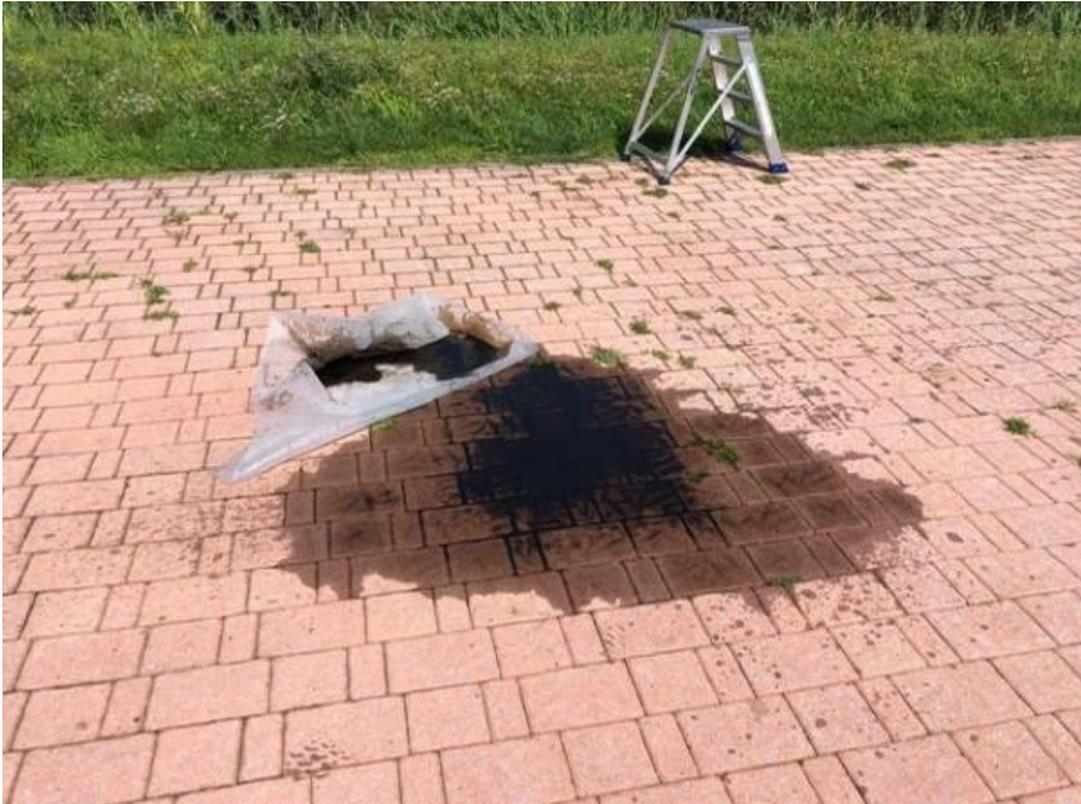
A Caiolo, nel punto ove l'elicottero, prima di decollare, è stato rifornito e ha messo in moto, è stata rinvenuta una pozza di olio di grosse dimensioni (foto 5), di circa 1 metro e mezzo di diametro; segni della chiazza in questione erano ancora presenti all'atto del sopralluogo operativo effettuato dall'ANSV.

Foto 5: pozza di olio in corrispondenza del punto di messa in moto (piazzola rifornimento).

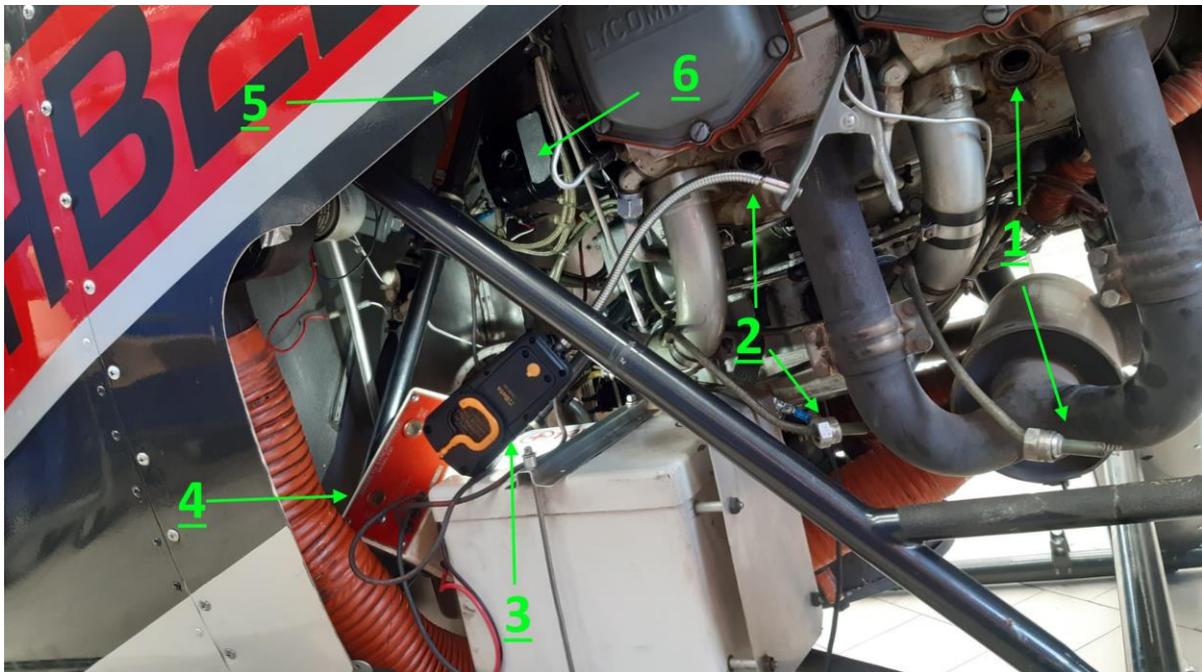
Ha pure riferito (fornendo anche in questo caso all'ANSV la relativa documentazione) che, in data 11 agosto 2021, gli venivano trasmesse da personale della predetta ditta alcune foto dell'elicottero con il vetro smontato e che facevano anche ritenere che sull'aeromobile in questione fossero stati avviati i controlli/lavorazioni che aveva richiesto in via aggiuntiva. Una delle fotografie, in particolare, riprendeva i dettagli del lato sinistro del motore, sul quale sarebbe stata in corso la regolazione del magnete (foto 6).

Da una foto che il personale della ditta di manutenzione avrebbe trasmesso al pilota proprietario dell'elicottero, relativa alla messa in fase del magnete sinistro, si ricaverrebbero le seguenti informazioni (foto 6 e ingrandimento in foto 12): una torcia elettrica posizionata, lo strumento per la sincronizzazione dei magneti (*magneto synchronizer*) collegato, le due candele inferiori disinserite dai due cilindri di sinistra. Inoltre, in virtù dell'orientamento della tubazione del sensore della pressione dell'olio nella predetta fotografia 12, non convergente al punto di previsto innesto nel motore, questa risulterebbe essere stata scollegata dall'orifizio dell'*accessory housing assembly*.

Foto 6: fotografia che sarebbe stata inviata dal tecnico manutentore al pilota proprietario dell'I-C768, relativa alla lavorazione che evidenzia particolari del lato sinistro dell'elicottero. In particolare: 1. candela cilindro n. 1 rimossa; 2. candela cilindro n. 3 rimossa; 3. torcia elettrica in posizione; 4. *magneto synchronizer*; 5. tubazione sensore pressione olio; 6. magnete sinistro.

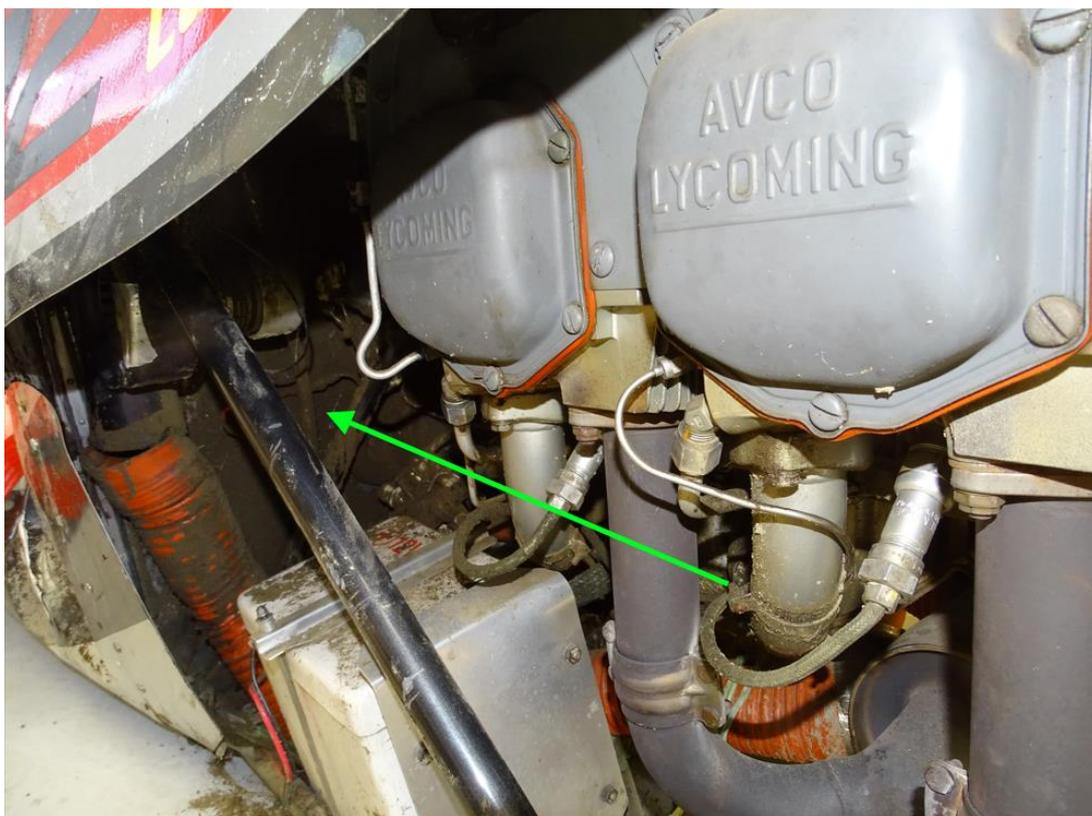
Una volta dissequestrato il relitto, l'ANSV, con la collaborazione di personale tecnico specializzato, provvedeva a separare il motore Lycoming 0-320-B2C L-15323-39 A dal relitto dell'elicottero, per successive indagini. In tale fase è stato possibile osservare come tutta la parte sinistra della baia motore e del lato sinistro della paratia parafiamma fossero imbrattati da residui di olio lubrificante (foto 7).

Tutta la baia motore con la paratia parafiamma lato sinistro era imbrattata di olio, in corrispondenza dell'orifizio ove si innesta il tubo del sensore di pressione. Con la tubazione del sensore di pressione dell'olio rimossa, alla messa in moto del motore la pompa dell'olio entra in funzione e provoca la fuoriuscita di tutto l'olio presente nell'impianto e nella coppa fino al livello minimo al quale il pescante è in grado di attingere.

Foto 7: dettaglio della parte sinistra della paratia parafiamma imbrattata di olio lubrificante, al quale si è amalgamata la terra del luogo di impatto.

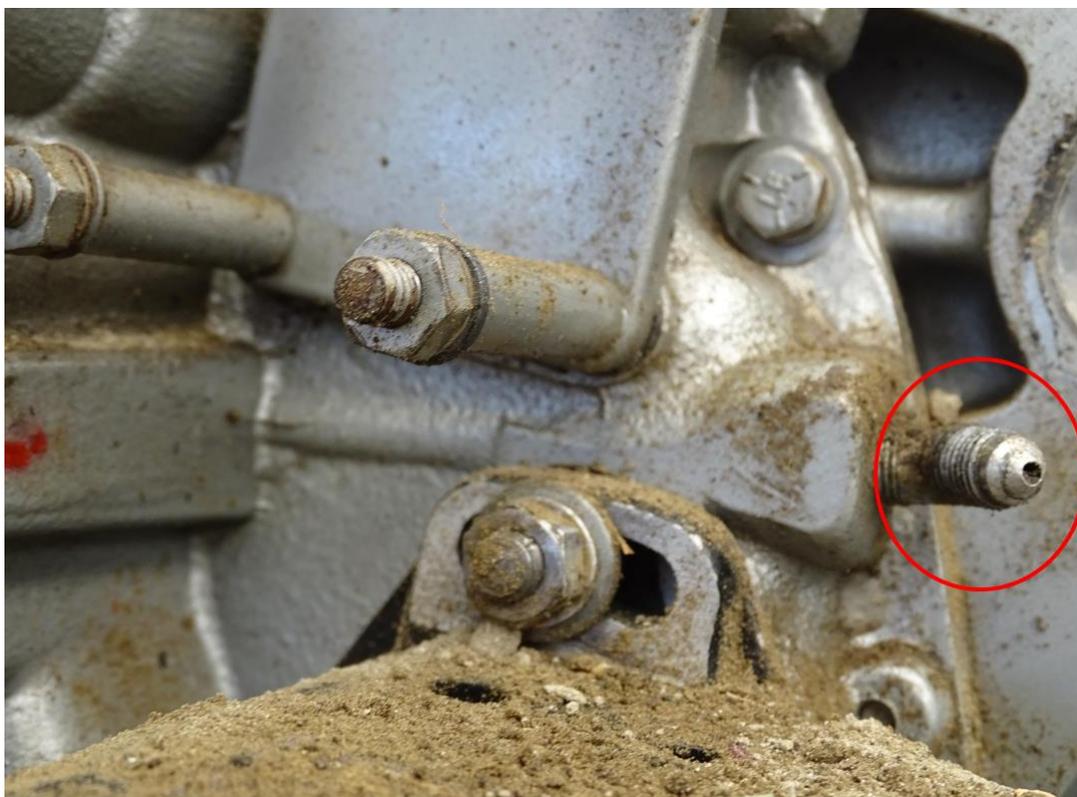
Si osservavano residui terrosi all'interno dell'ugello e del connettore del sensore della pressione dell'olio (foto 8 e 9).

Foto 8: dettaglio del punto di attacco della tubazione del sensore della pressione dell'olio con presenza di terriccio nell'ugello.

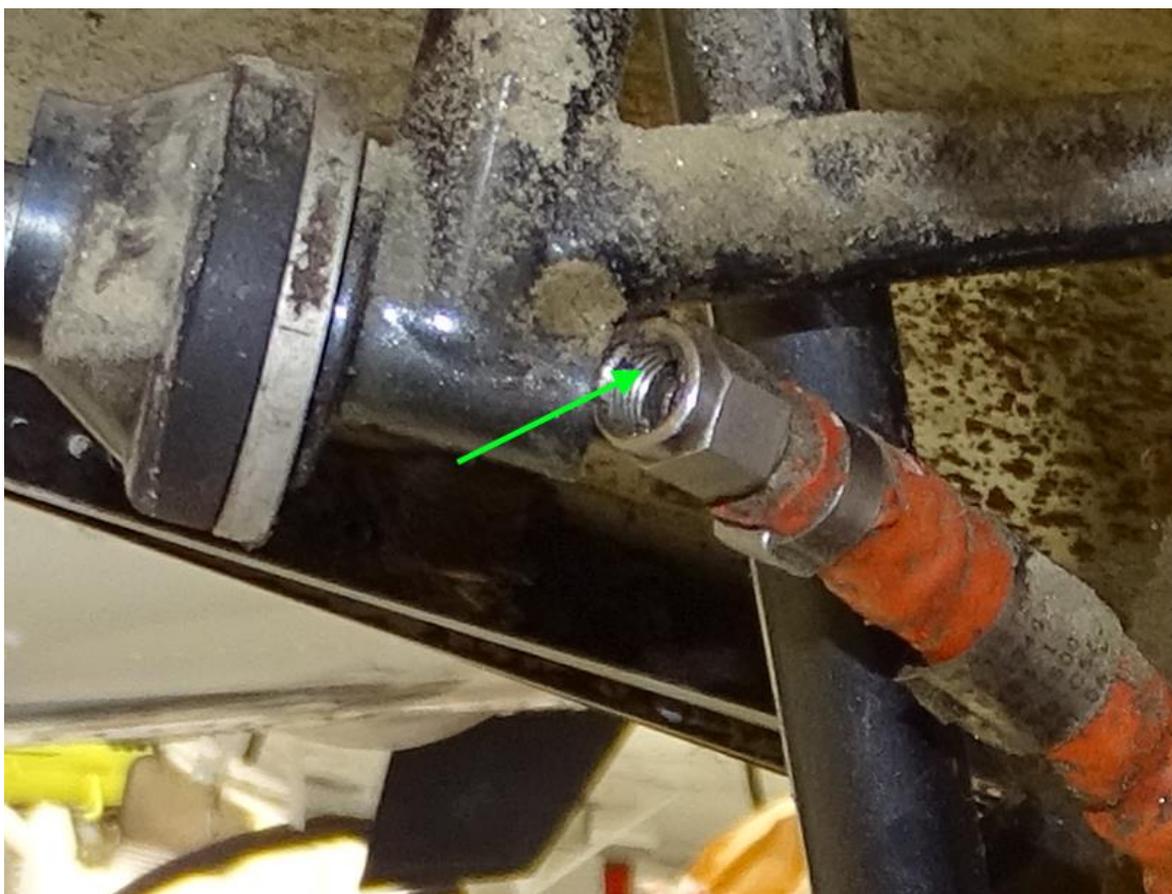
Foto 9: dettaglio del connettore della tubazione del sensore della pressione dell'olio con presenza di terriccio all'interno.

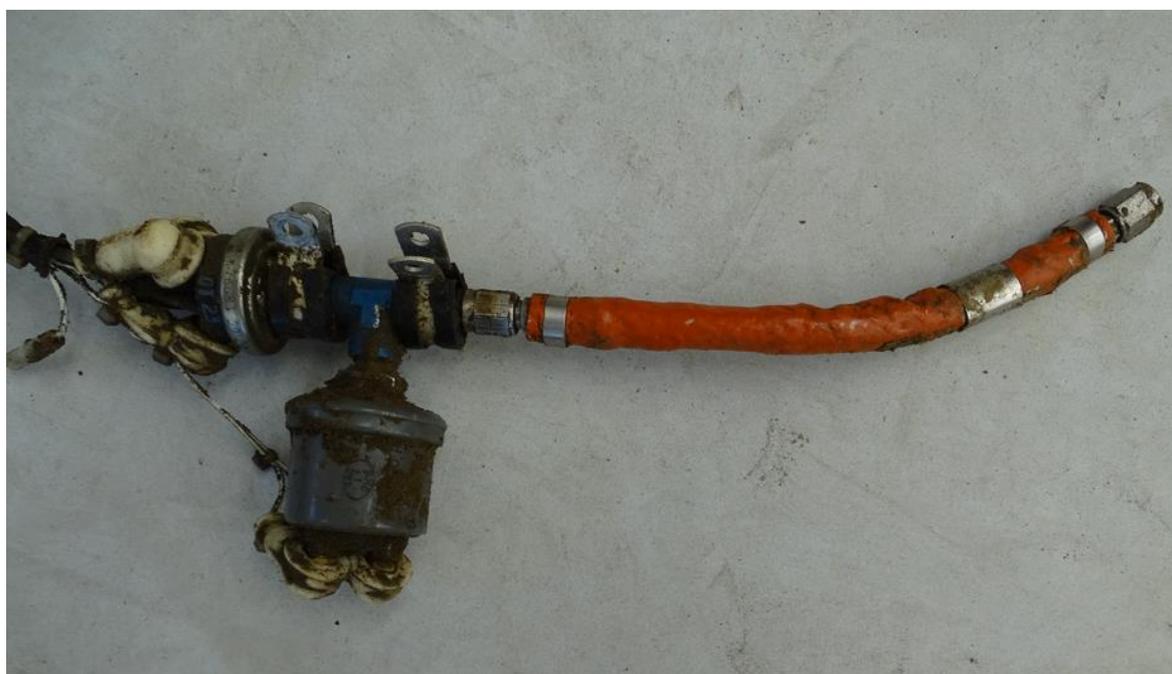
Foto 10: il sensore della pressione dell'impianto lubrificazione motore e relativa tubazione.

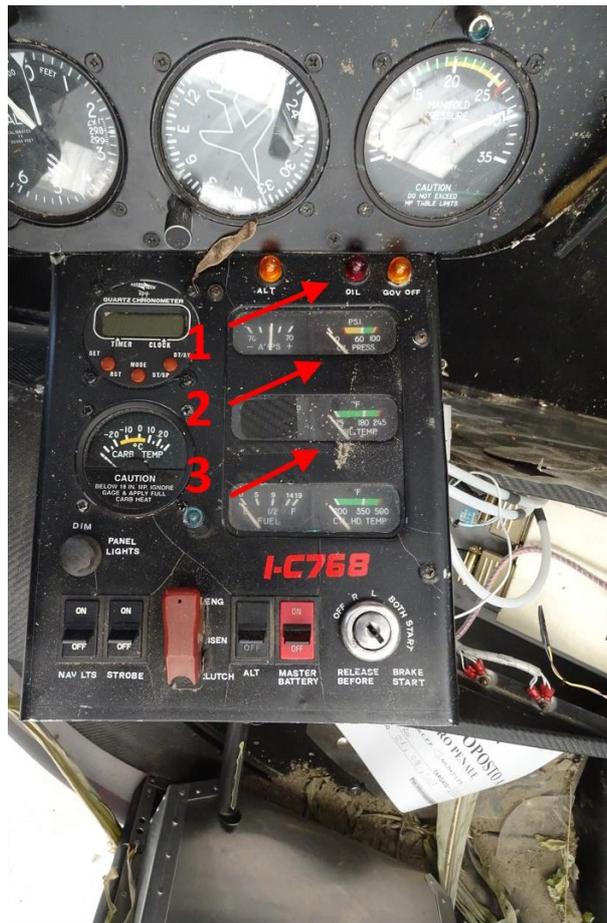
inferiore a 30 psi. È presente un indicatore analogico (OIL PRESS), che indica la pressione del sistema da 0 a 100 psi. Infine è presente un indicatore temperatura dell'olio (OIL TEMP). Il sensore che rileva la pressione dell'olio e determina l'accensione della spia in cabina in caso di bassa pressione è raffigurato in foto 10. La spia di bassa pressione e gli indicatori di pressione e temperatura olio motore sono raffigurati in foto 11.

Foto 11: 1. spia bassa pressione olio lubrificazione motore (OIL); 2. indicatore pressione dell’olio (OIL PRESS); 3. indicatore temperatura dell’olio (OIL TEMP).

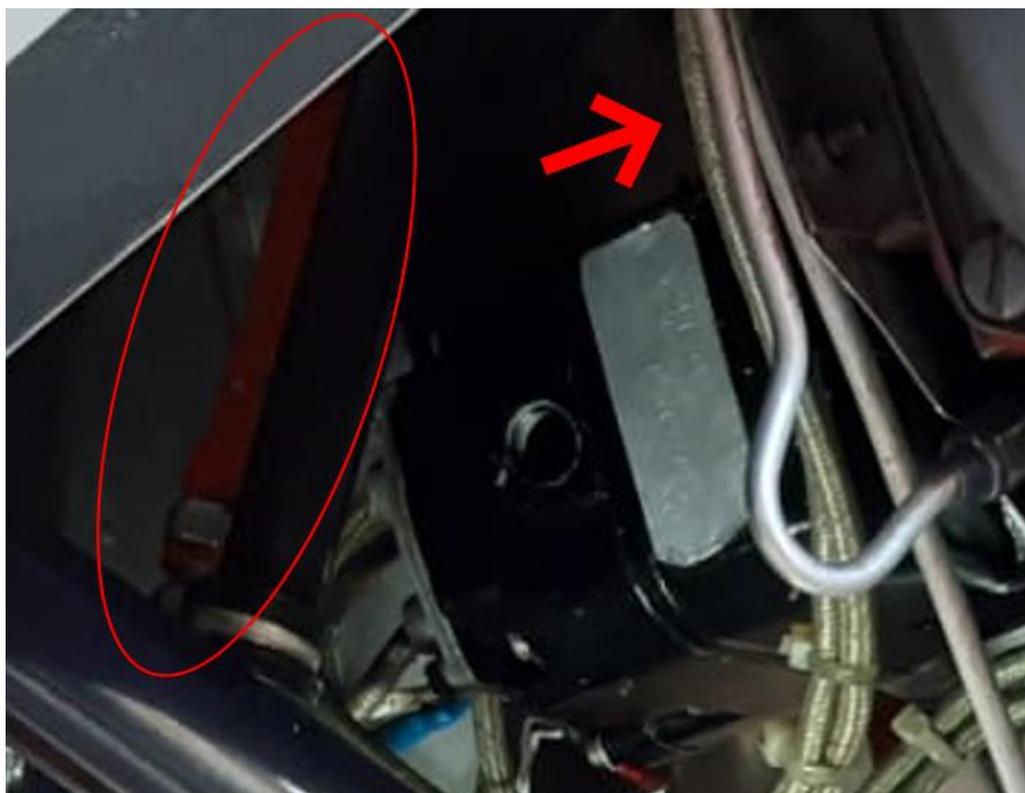
Foto 12: ingrandimento della precedente fotografia 6, che sarebbe stata inviata dal tecnico manutentore al pilota proprietario dell'I-C768; nell'ovale è evidenziato l'andamento della tubazione di connessione del sensore della pressione dell'impianto di lubrificazione rispetto al punto di innesto nel motore indicato dalla freccia.
