# **RELAZIONE D'INCHIESTA**

**INCIDENTE**  
**occorso all'elicottero**  
**A119 marche di identificazione I-ELOP,**  
**in località Monte Cusna, Villa Minozzo (RE),**  
**9 giugno 2022**

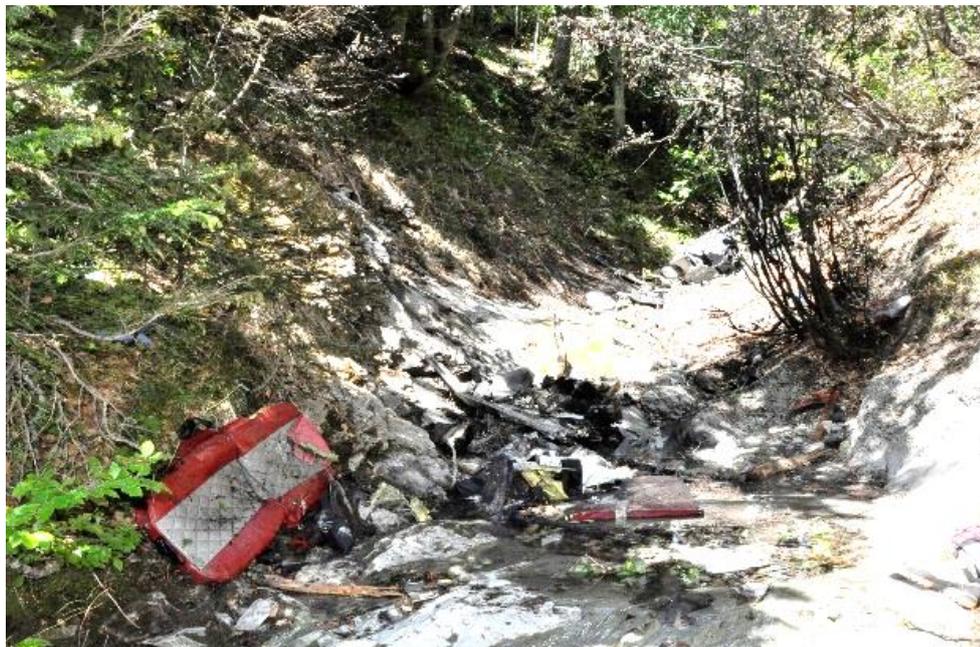
L'elicottero è risultato completamente distrutto a seguito dell'incidente (Foto 3).

Foto 3: sedile e parti fusoliera inferiore.

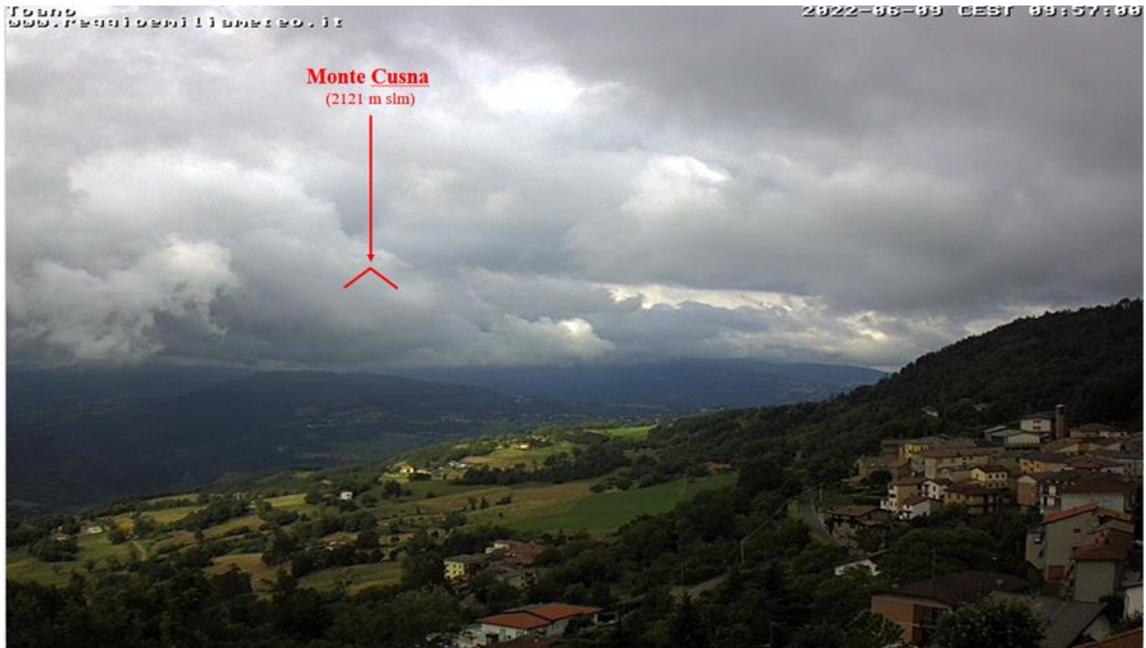
Le immagini indicano una copertura nuvolosa che ha riguardato l'Appennino a partire da una altezza di circa 1200 m (Immagine 3).

Immagine 3: situazione meteo da webcam di Toano (RE) alle ore 09:57 locali, riferimento grafico riguardante la posizione della vetta del Monte Cusna.

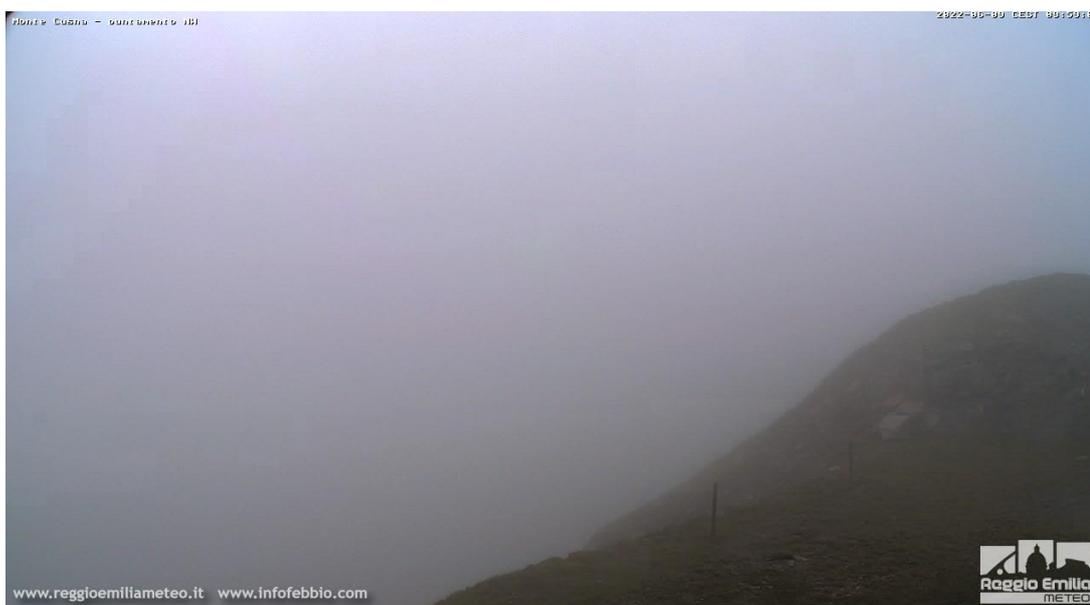
Sempre dal Servizio Meteo Regionale dell'Emilia-Romagna, venivano acquisite le immagini delle webcam posizionate in prossimità del Rifugio Battisti e sul Monte Cusna (esempio in Foto 8) da cui si evince la presenza di nuvole basse ed una visibilità fortemente ridotta.

Foto 8: situazione meteo da webcam posizionata sul Monte Cusna alle ore 07:59.

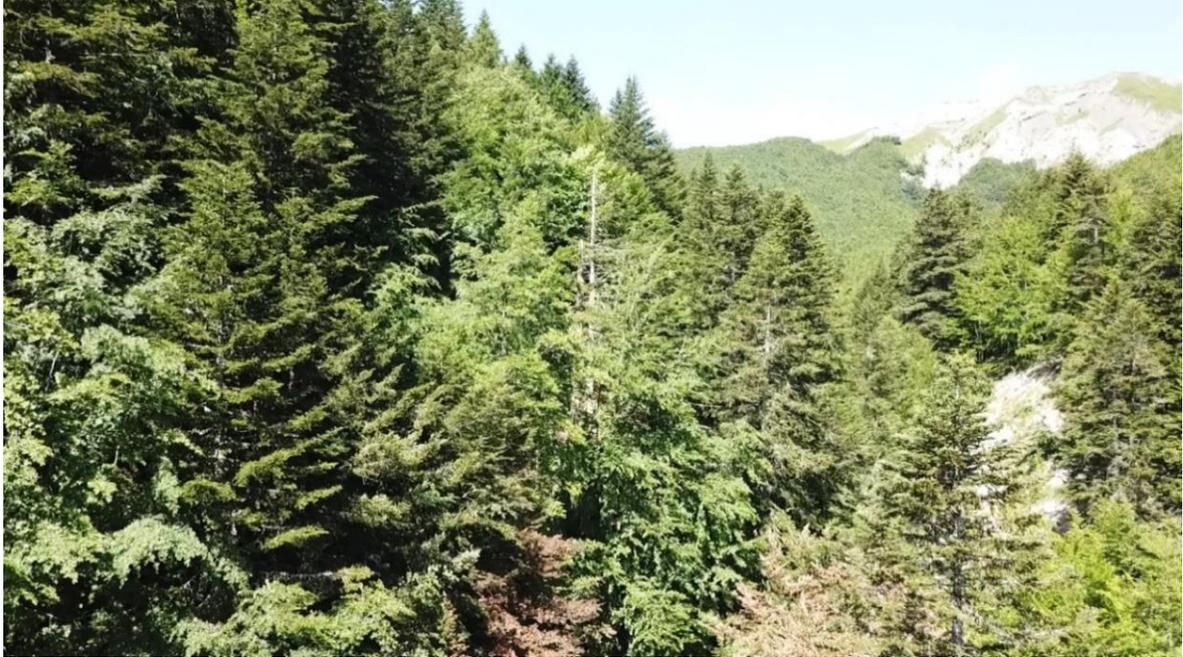
Sul luogo dell'incidente, erano molto evidenti le tracce dell'impatto iniziale dell'elicottero con due faggi di alto fusto. Entrambi risultavano tranciati di netto, il tronco a sinistra ad una altezza minore del destro (Foto 11 e Foto 12).

Foto 11: gola in cui è precipitato I-ELOP con faggi tranciati e Monte Cusna alla destra.

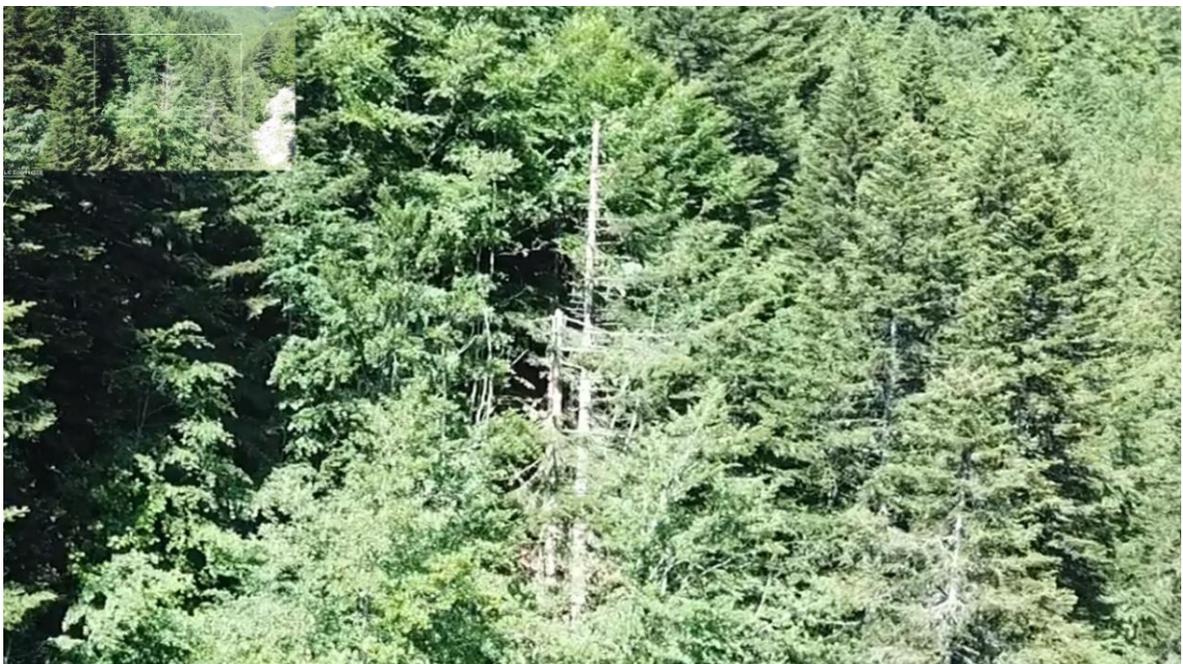
Foto 12: particolare dei faggi tranciati.

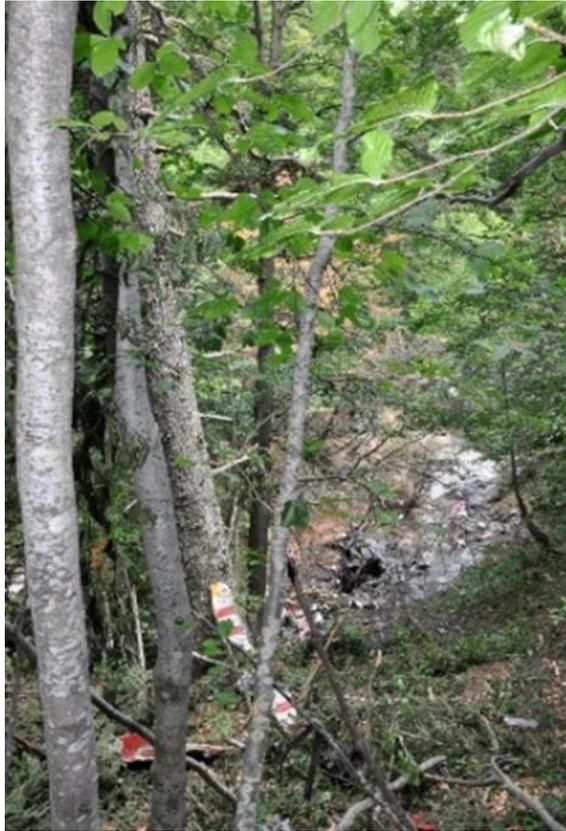
Fra i due faggi, i rami risultavano tranciati e anche questi risultavano disposti al suolo in prossimità delle basi dei due alberi e si osservavano resti del rotore di coda (Foto 13).

Foto 13: faggi troncati con resti di pale e rotore di coda alla base.

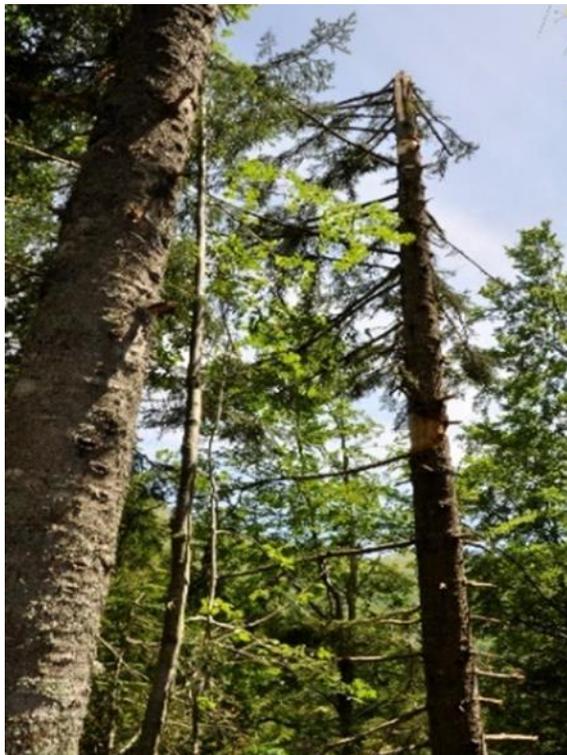
Foto 14: particolare faggio troncato.

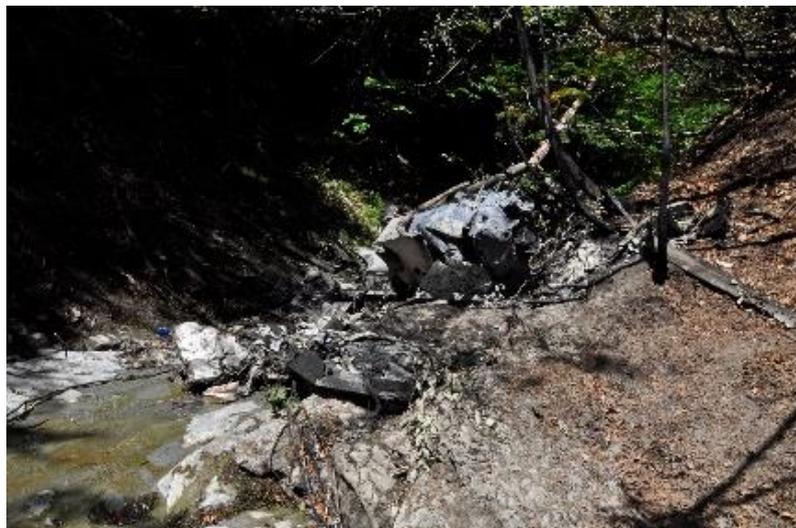
La fusoliera, in particolare la cabina, risultava gravemente danneggiata e con segni di incendio post impatto.

Foto 15: parte della fusoliera nel letto del torrente.

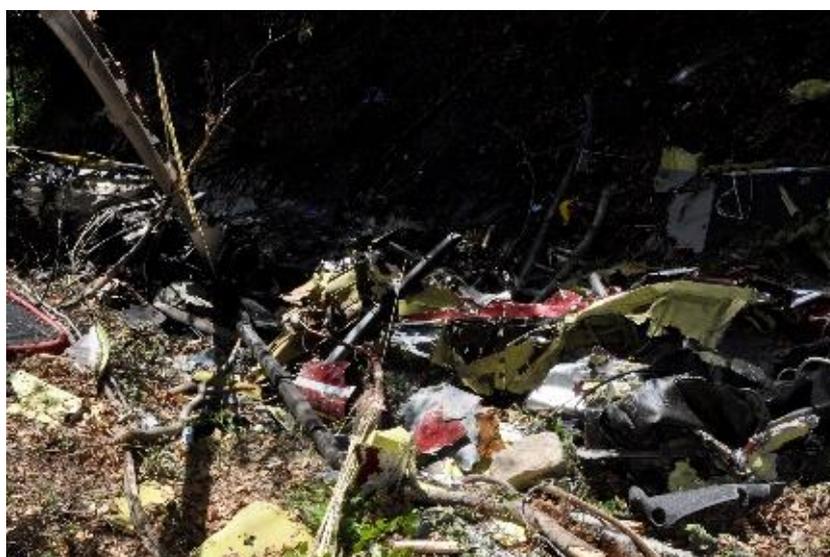
Foto 16: sezione centrale del relitto.

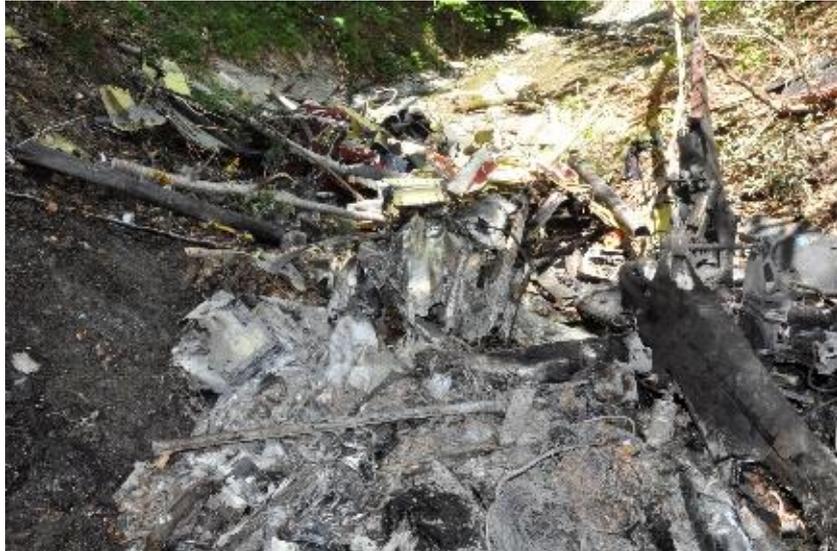
Foto 17: parte centrale relitto con segni di incendio.

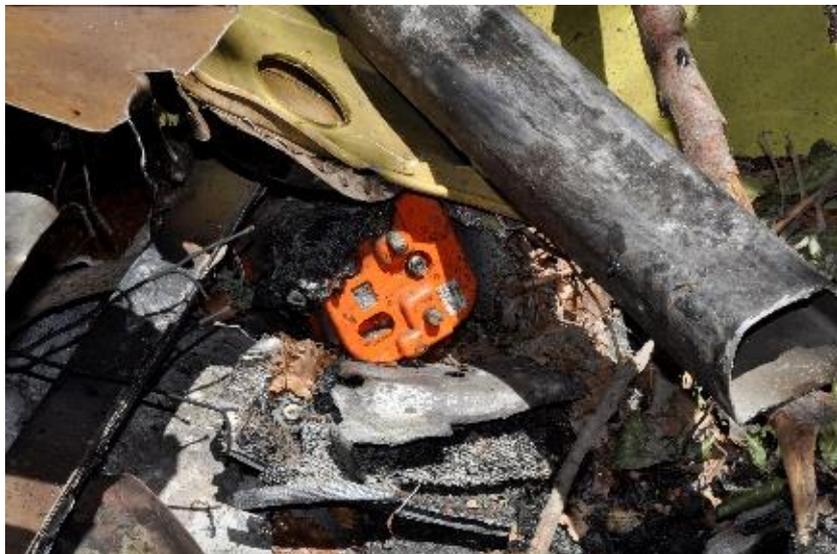
Foto 18: ELT fortemente danneggiato da impatto ed incendio.

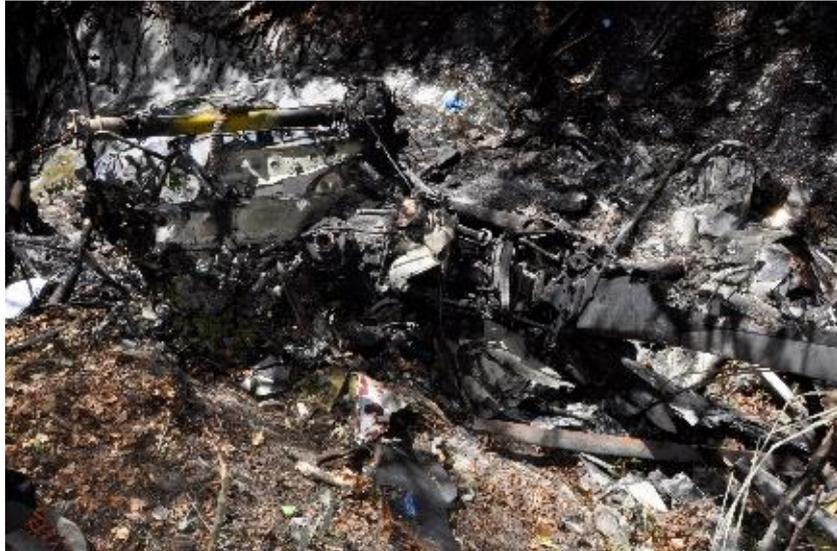
Separate dal resto della fusoliera, le pale del rotore principale risultavano gravemente danneggiate fin quasi alle sezioni prossime ai mozzi. Frammenti di pale erano distribuiti in tutta l'area dell'incidente.

Foto 19: trasmissione e rotore principale.

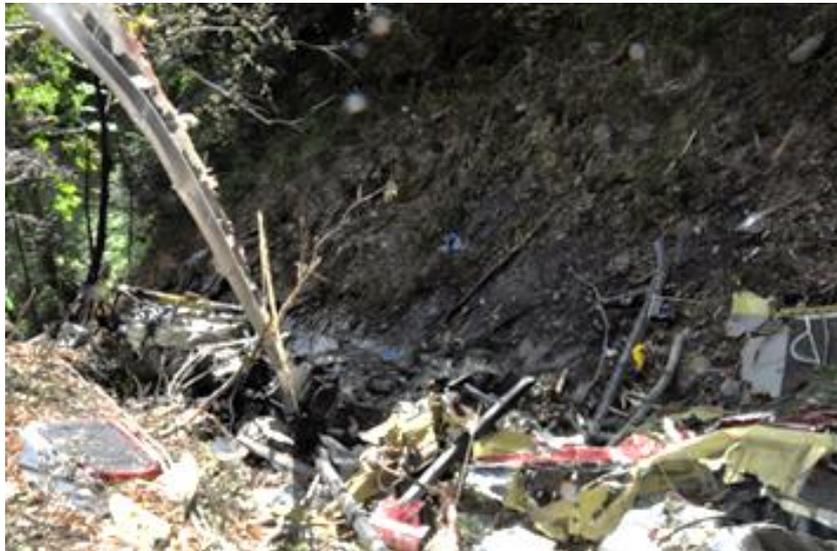
Foto 20: cellula e testa rotore principale.

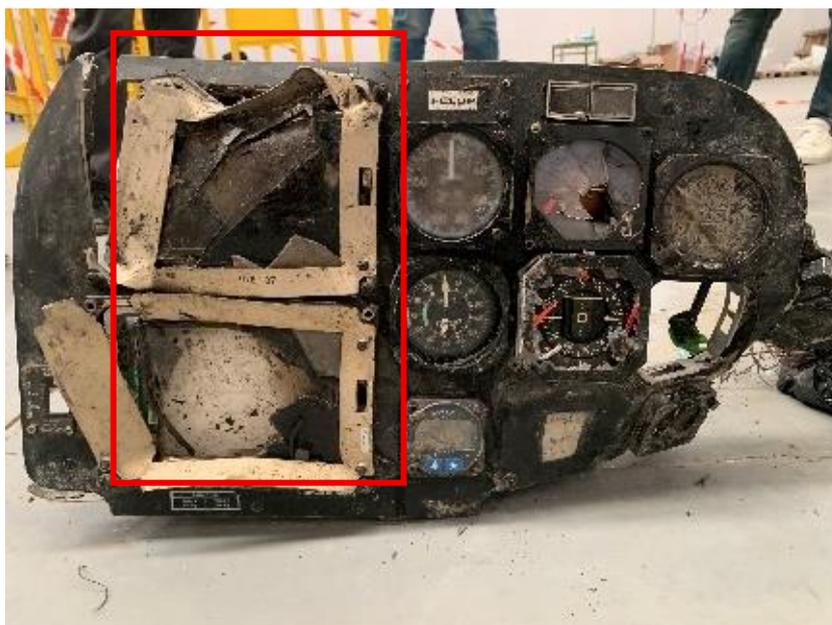
La cabina di pilotaggio risultava completamente distrutta. Il pannello portastrumenti e gli strumenti ancora solidali allo stesso, non fornivano indicazioni utili, con l'eccezione del contatore delle ore di funzionamento motore, indicante il numero 504.

Foto 22: pannello portastrumenti lato sinistro, EDU evidenziati nel rettangolo rosso.

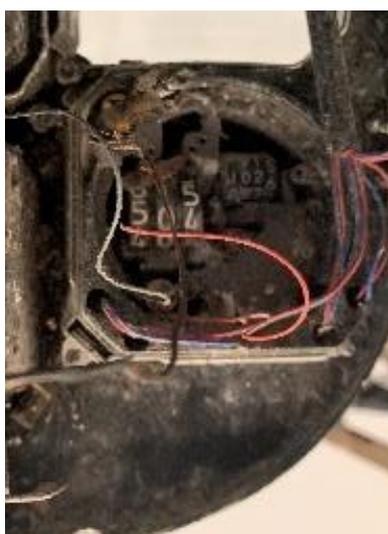
Foto 23: pannello portastrumenti con contatore ore funzionamento motore.

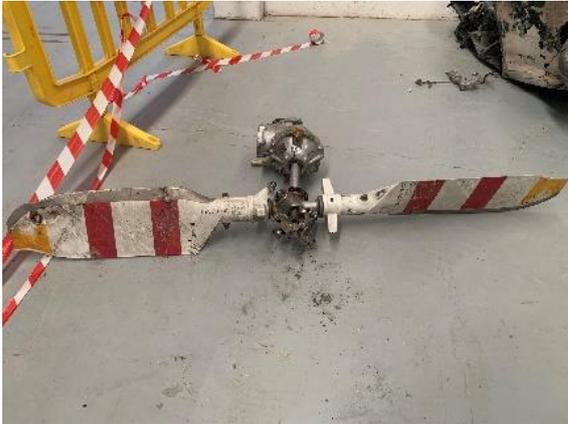
Trovato separato dalle altre parti del relitto e giacente ai piedi dei due alberi troncati, presentava le pale danneggiate sul bordo di ingresso, con segni di impatto su legno e vegetazione. La flangia di ingresso al rotore di coda presentava gli elementi di fissaggio con il resto del sistema di trasmissione moto con apparenti segni di cedimento per sovraccarico.

Foto 24: rotore di coda.

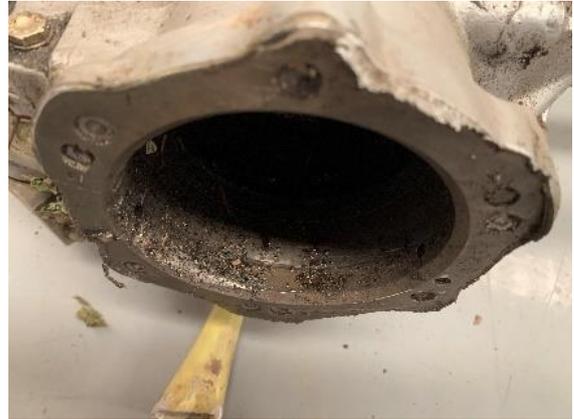
Foto 25: attacco trasmissione di coda.

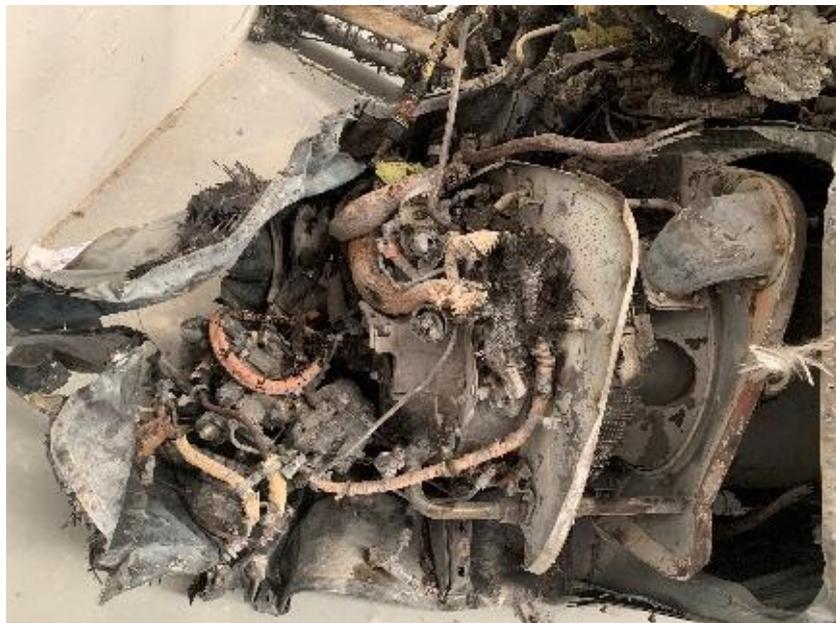
Il motore risultava fortemente danneggiato e con segni di danneggiamento da incendio.

Foto 26: turboalbero.

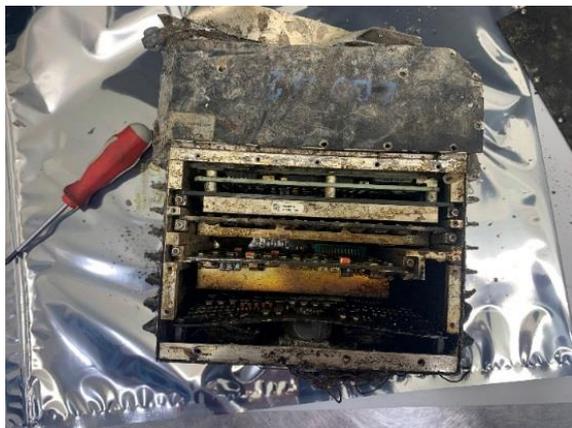
Entrambe le unità si presentavano danneggiate e parzialmente bruciate.

Foto 27: EDU primario.

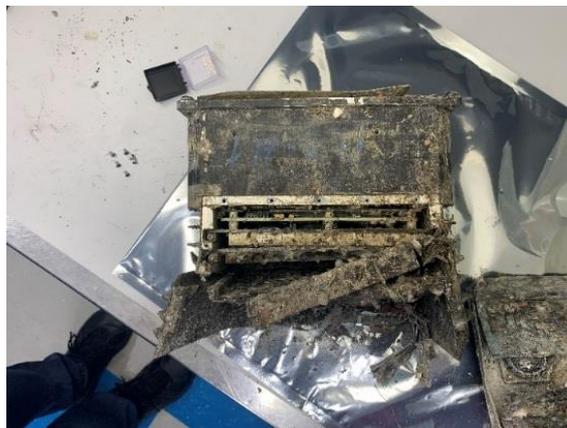
Foto 28: EDU secondario.

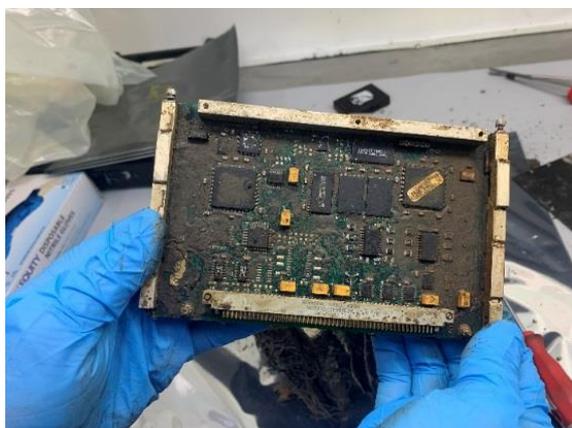
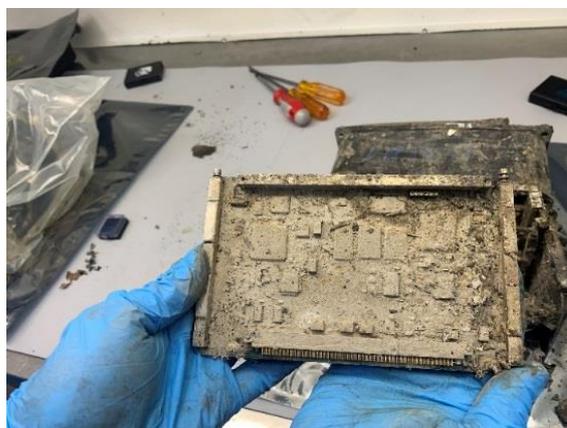
Le schede interne contenenti le memorie solide presentavano residui fangosi, le memorie venivano individuate, pulite e dissaldate dalle stesse schede.

Foto 29: condizioni scheda interna all'EDU primario. Foto 30: condizioni scheda interna EDU secondario.
