## **RELAZIONI D'INCHIESTA**

**Inconveniente grave B737 marche EI-EBE e A321 marche EC-JRE, in data 18.10.2022**

## **OBIETTIVO DELL'INCHIESTA DI SICUREZZA**

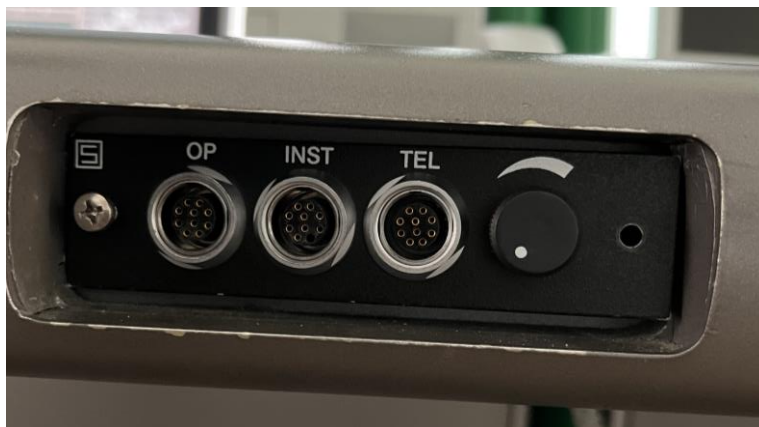
confermato sostanzialmente la dinamica dell'evento. Durante il sopralluogo è stata inoltre osservata la posizione operativa del CTA ed è stato notato che la struttura del bancone presso cui stava seduto lo stesso operatore non consentiva di vedere in maniera immediata e ottimale i connettori dedicati alle comunicazioni radio terra-bordo-terra (OP o INST) e al microtelefono.

Foto 1: connettori presenti nel bancone del CTA.

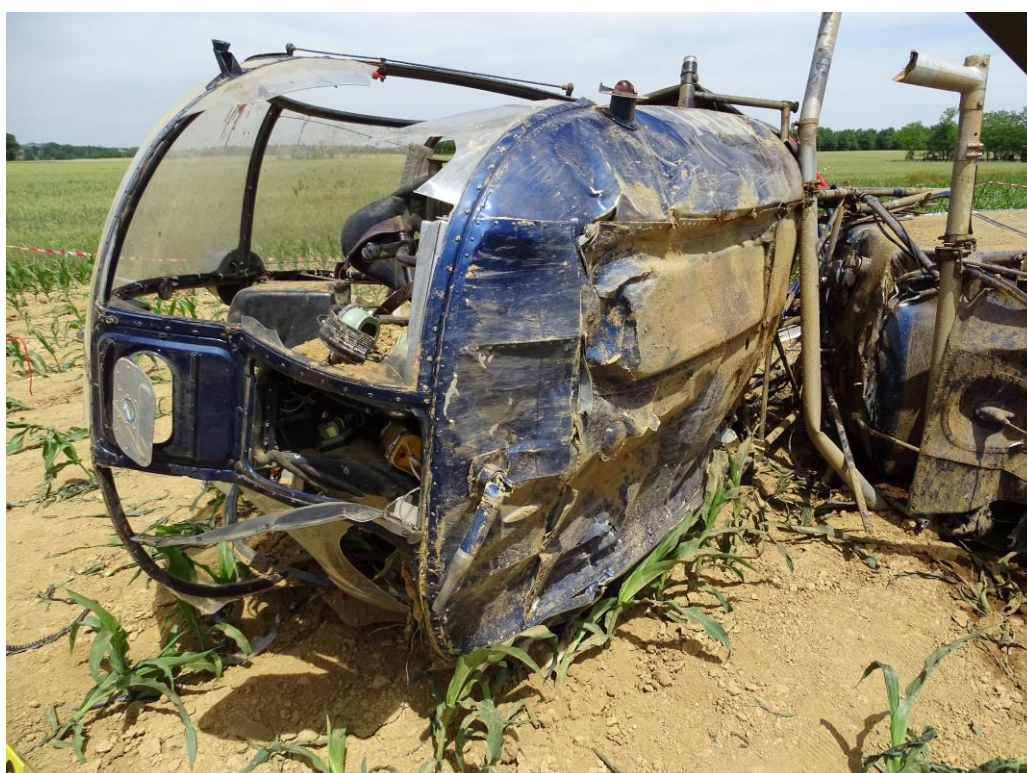
L'incidente è riconducibile all'area del fattore umano ed è stato ragionevolmente causato dalla perdita di controllo in volo dell'elicottero da parte del pilota durante l'effettuazione di una manovra a bassa quota.

Foto 2: il relitto dell'I-PLLY nel luogo dell'incidente.

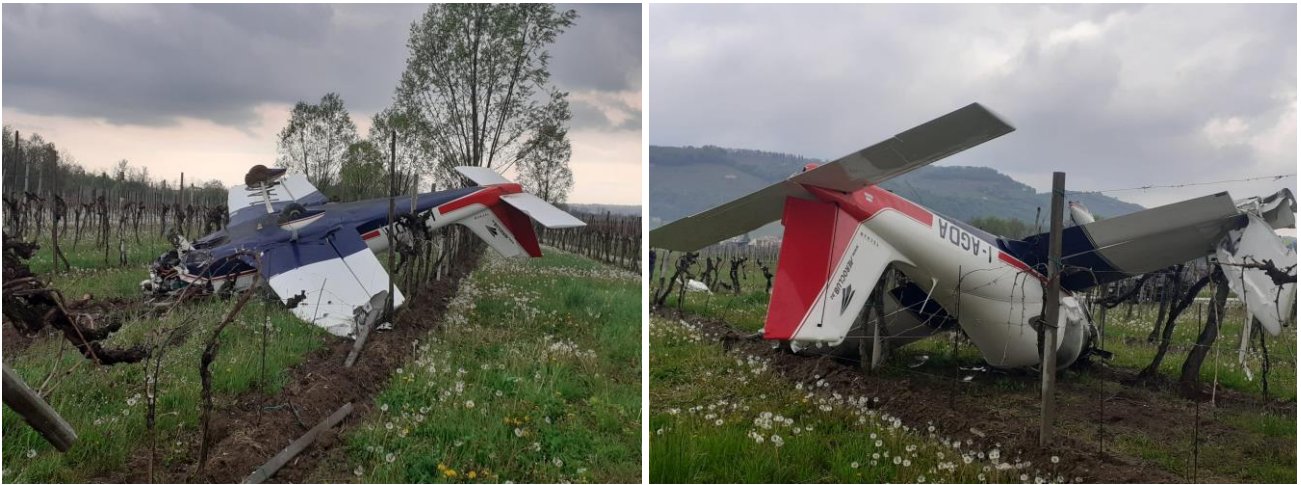
Alla luce delle evidenze rilevate, parrebbe ragionevole ritenere che il velivolo, durante la fase di decollo, si sia venuto a trovare, subito dopo la rotazione, in una condizione di “secondo regime”; al riguardo, la condizione di leggera eccedenza della TOM e la leggera eccedenza del CG FWD potrebbero aver contribuito a favorire – nella condizione di volo identificata – un degradamento delle *performance* di salita, con conseguente impatto al suolo.

La causa dell’evento è riconducibile al fattore umano, in particolare ad una inadeguata pianificazione e gestione della manovra di decollo, alla luce dell’effettivo *Weight and Balance* del velivolo e delle caratteristiche e condizioni della RWY utilizzata. Ciò ha verosimilmente portato il velivolo, in fase di decollo, ad una perdita di *performance*, tale da non garantire un adeguato rateo di salita per evitare l’impatto al suolo.

Foto 1 e 2: il P2002-JF marche I-AGDA sul luogo dell'incidente.

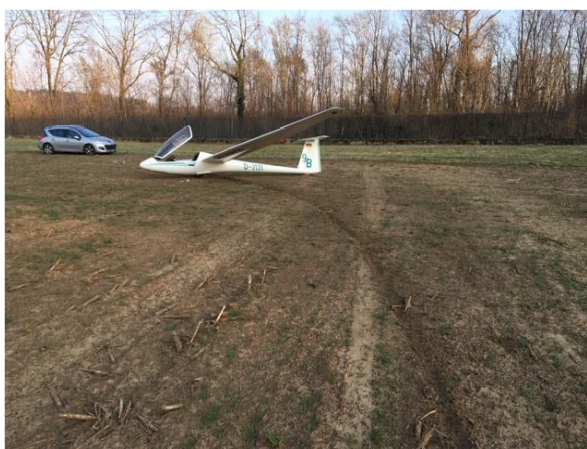
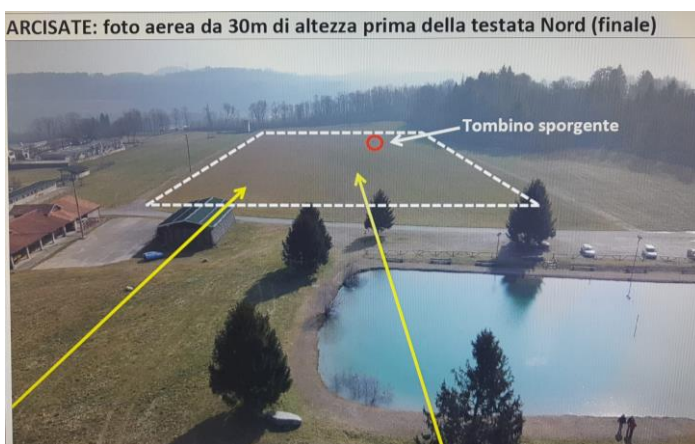
L'incidente è ragionevolmente riconducibile alla combinazione delle condizioni di velocità e di impiego dei diruttori, che ha causato la perdita di sostentamento ad una quota leggermente più alta rispetto a quella a cui era stata comandata inizialmente la *flare*. L'altezza alla quale si è verificata la perdita di sostentamento ha quindi prodotto un atterraggio pesante, con conseguente determinazione di una lesione grave a carico del pilota. All'evento può aver contribuito la limitata esperienza di volo del pilota.

Foto 1 (a sinistra): il D-3131 nell'area in cui è occorso l'evento. Foto 2 (a destra): oltre i pini è visibile il cosiddetto "fuori campo noto" di Arcisate, in cui è occorso l'evento (la foto è tratta dalla *presentazione* richiamata nella relazione). Vista dal lato Nord verso Sud. Notare gli ostacoli presenti in prossimità dell'area. Il campo è sostanzialmente in piano.

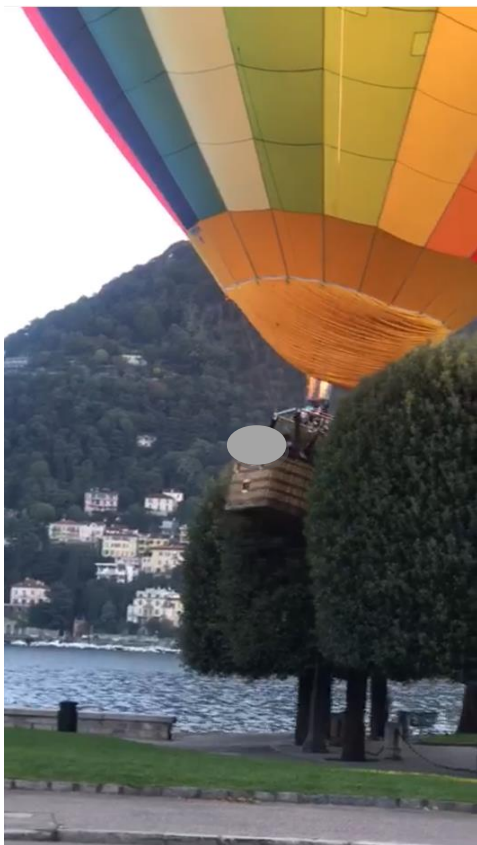
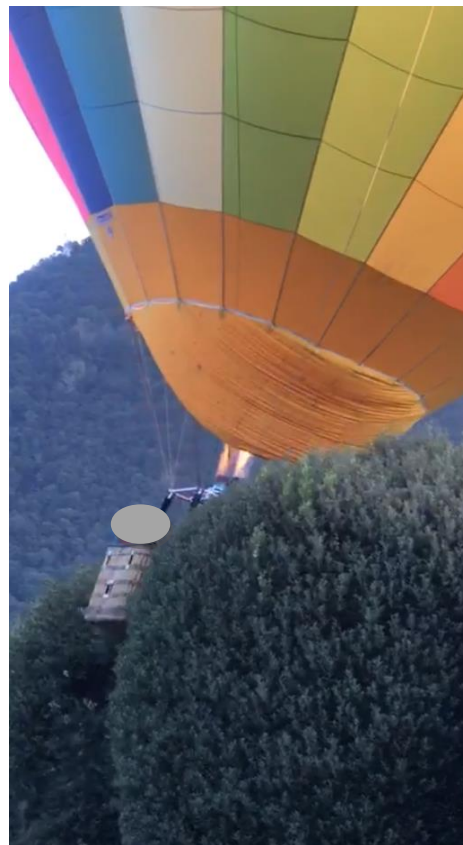
Foto 1 e 2: fotogrammi tratti dal video acquisito dall'ANSV (contatto della cesta con gli alberi a pochi secondi dal decollo).

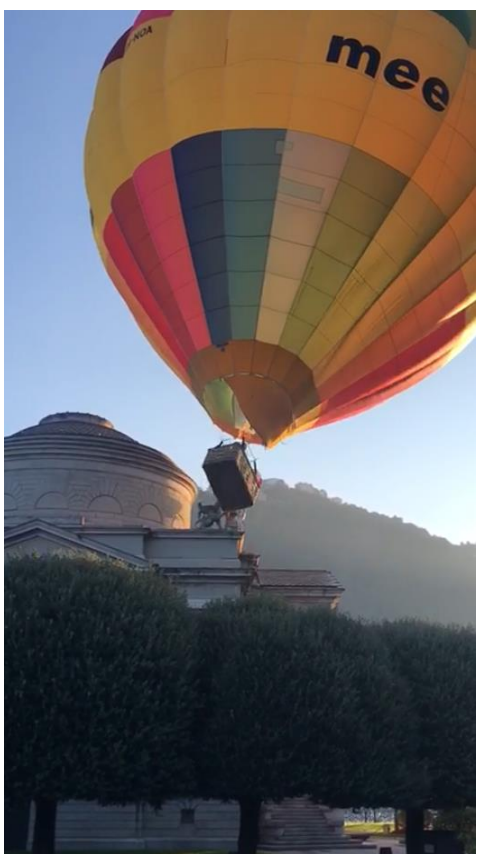
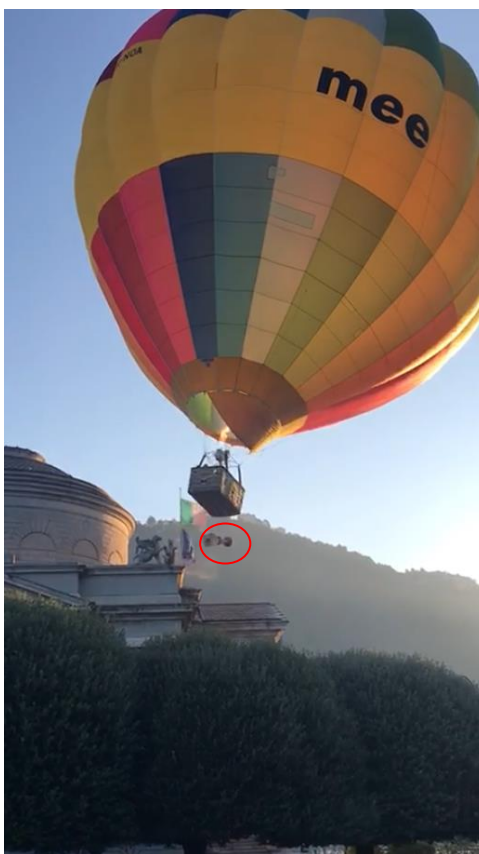
Durante il decollo da un'area adiacente al Tempio Voltiano di Como, con piano di volo VFR che prevedeva da «Como drift 180° Sud», la mongolfiera A-210 marche PH-NOA urtava con la cesta la parte superiore del predetto Tempio Voltiano, causando il distacco e la caduta di un manufatto in calcestruzzo ivi collocato. La mongolfiera riportava lievi danni e proseguiva il volo senza ulteriori problematiche sino all'atterraggio, avvenuto alle ore 07.30', nel Comune di Brenna. Nessun danno alle persone a bordo.

- una inadeguata individuazione, da parte del pilota, dell'area di decollo in relazione agli ostacoli (vegetazione ed edifici) presenti nelle vicinanze della stessa, con contestuale inadeguata valutazione dei relativi rischi connessi;
- una ragionevole sottovalutazione delle condizioni meteorologiche esistenti al momento del decollo, soprattutto per quanto concerne la direzione e la intensità del vento.

Foto 3 e 4: fotogrammi tratti dal video acquisito dall'ANSV (contatto della cesta con il monumento e sradicamento di un manufatto, evidenziato nel cerchio in rosso).

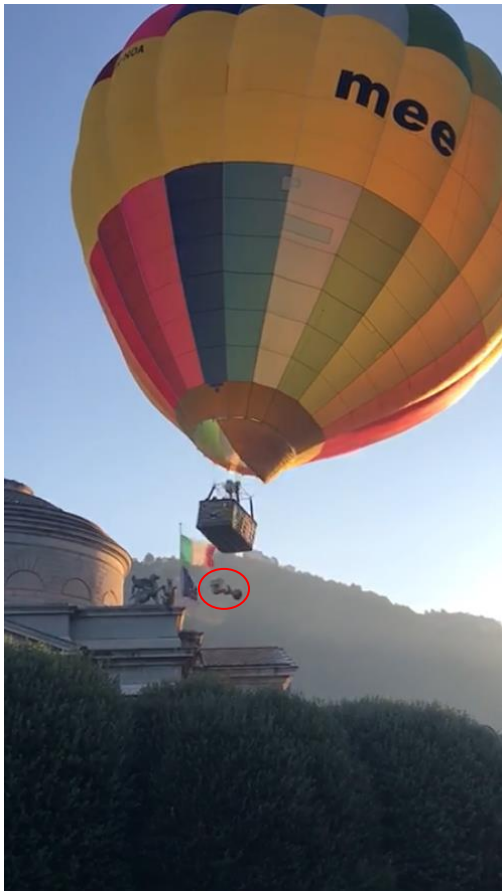
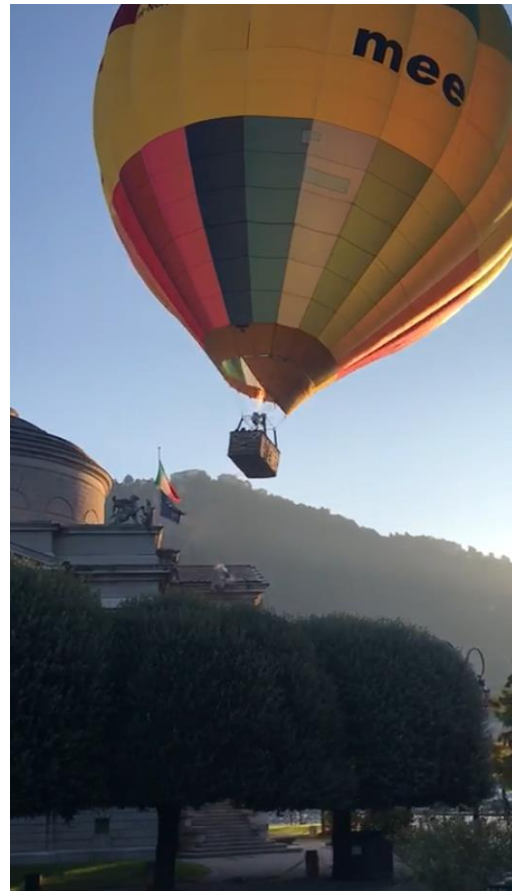
Foto 5 e 6: fotogrammi tratti dal video acquisito dall'ANSV (caduta del manufatto e continuazione del volo).

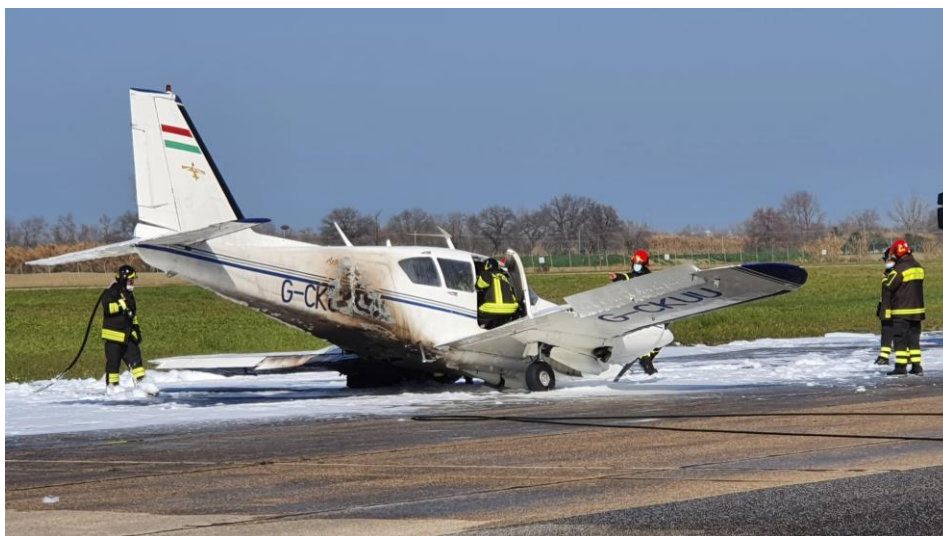
Foto 1: il PA-23-250 marche G-CKUU sul luogo dell'incidente.

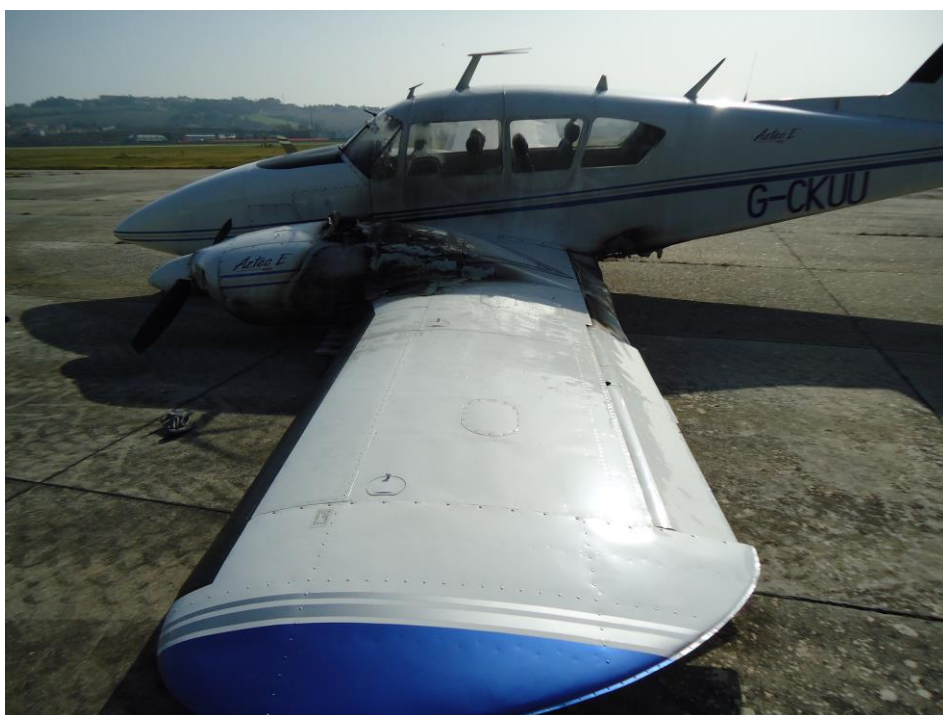
La causa dell'incidente è ascrivibile al fattore tecnico. In particolare, è ragionevole ritenere che la rottura del raccordo di gomma della linea di indicazione del *fuel flow indicator* abbia fatto sì che il propulsore non erogasse le *performance* nominali, verosimilmente penalizzando il meccanismo di estrazione del carrello, nonché permettendo che si innescasse il principio di incendio, poi sviluppatosi più estesamente ad atterraggio avvenuto.

Foto 2: i danni riportati al motore sinistro del PA-23-250 marche G-CKUU.

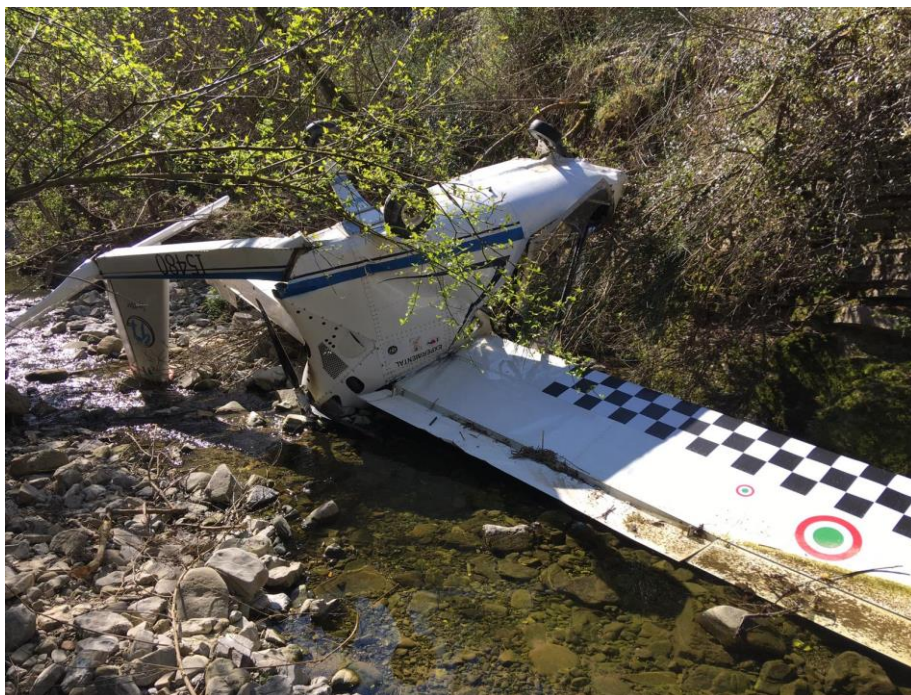
dell'evento e della conseguente inadeguata preservazione del relitto – è stato ragionevolmente determinato dalla perdita di controllo in volo dell'aeromobile da parte del pilota, a seguito di uno stallo asimmetrico verificatosi nel tentativo di effettuare un atterraggio di emergenza.

Foto 1: il relitto dell'apparecchio VDS G-97 marche I-5480 nel luogo del ritrovamento.

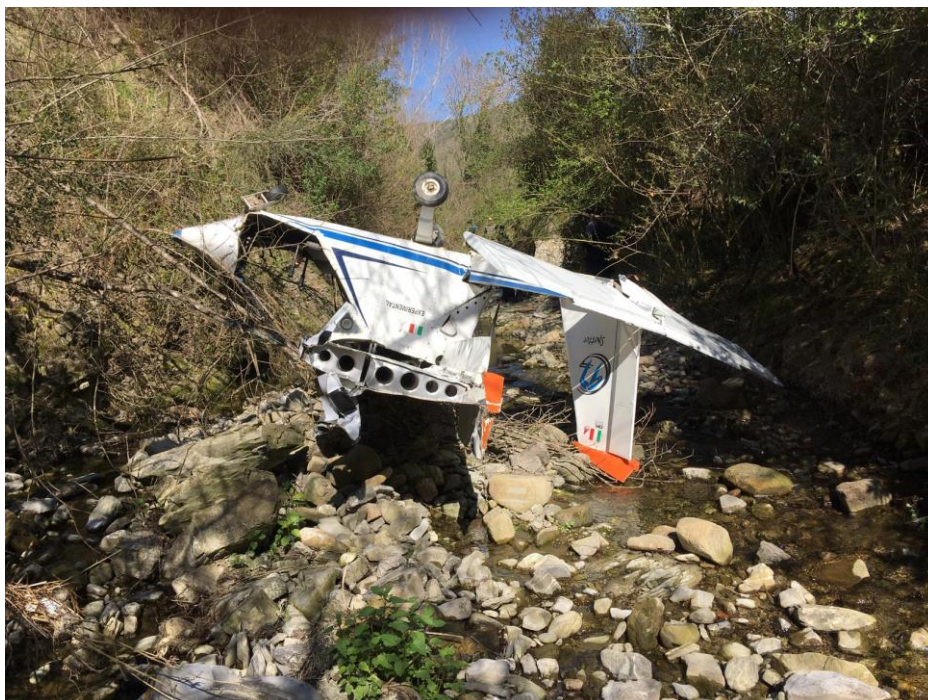
Foto 2: altra vista del relitto dell'apparecchio VDS G-97 marche I-5480 nel luogo del ritrovamento.

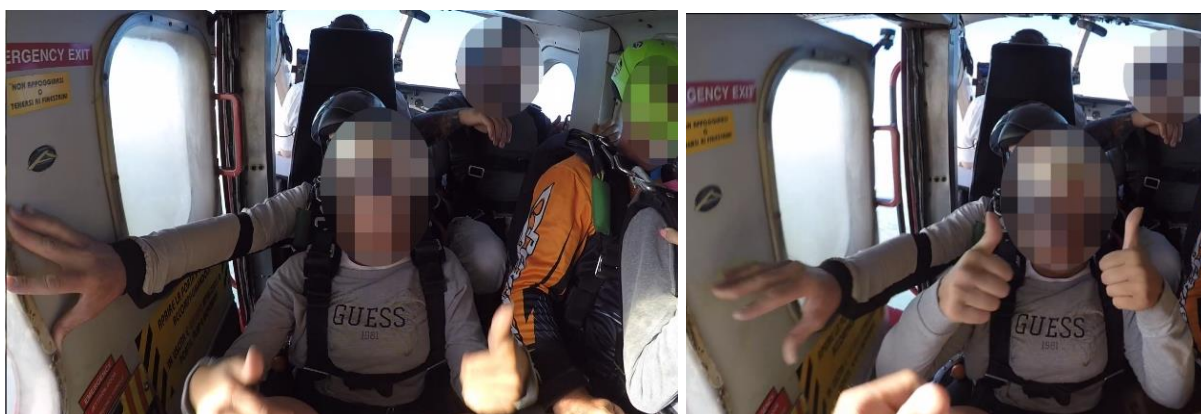
Foto 1 e 2: fotogrammi tratti dal video della telecamera di un paracadutista. A sinistra, la fase iniziale di apertura del portellone; a destra, si nota la fuoriuscita del sistema di scorrimento del portellone dalla guida superiore.

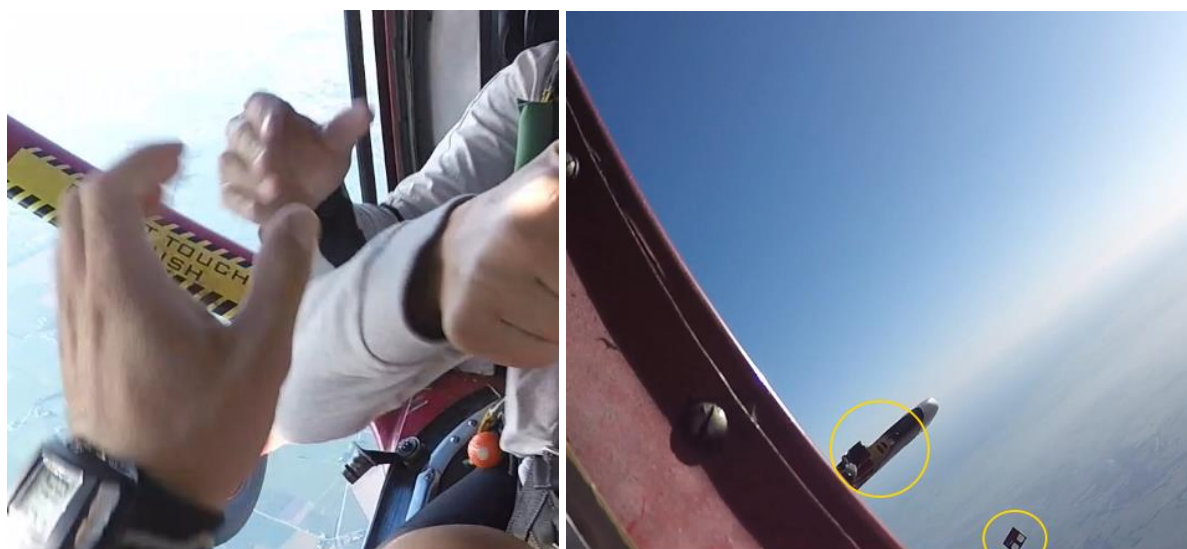
Foto 3 e 4: fotogrammi tratti dal video della telecamera di un paracadutista. A sinistra, si nota il sistema di scorrimento del portellone nella guida inferiore separatosi in corrispondenza del cilindro di sblocco in emergenza; a destra, si possono vedere la caduta del portellone e il danno al bordo di attacco dello stabilizzatore sinistro.

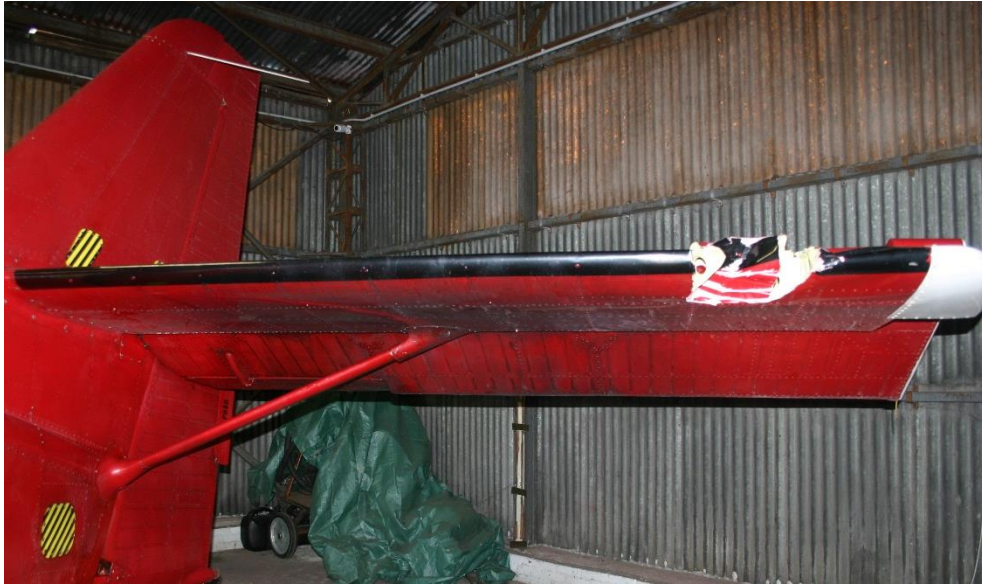
Foto 5: danno provocato dall'impatto del portellone sul bordo d'attacco dello stabilizzatore sinistro.

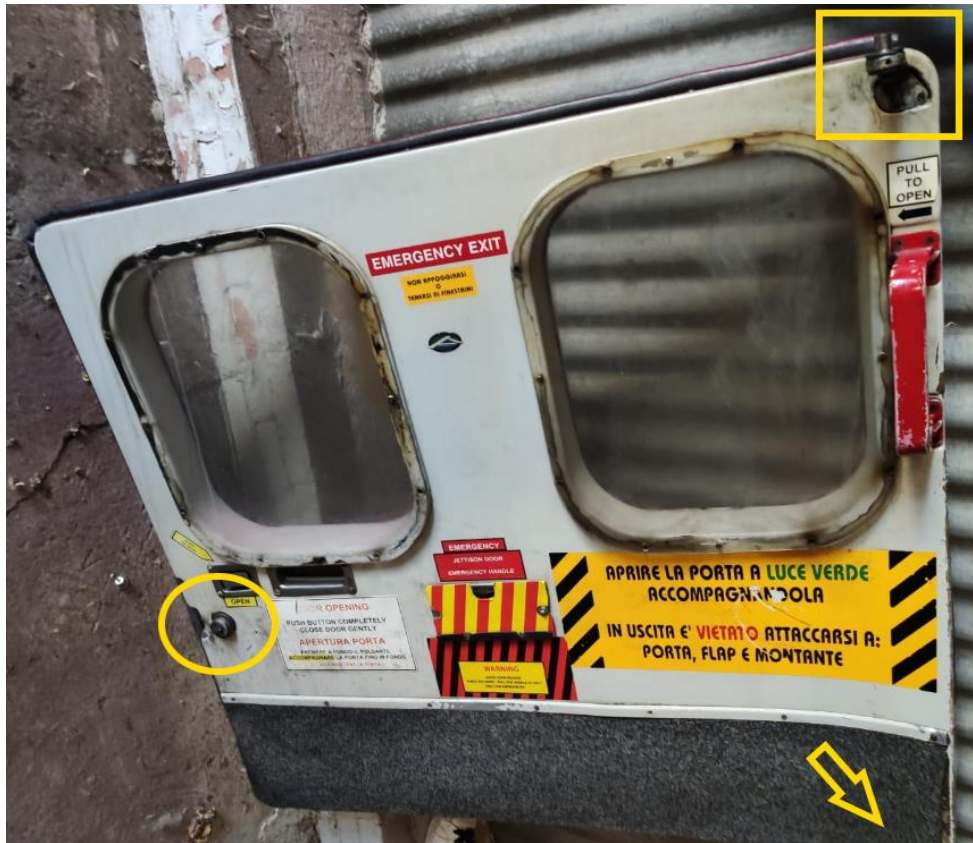
L'evento è ragionevolmente riconducibile al fattore umano in ambito manutentivo ed è stato causato dall'improprio fissaggio del portellone al perno del sistema di sblocco in emergenza. Non si esclude che l'apertura del portellone, avvenuta spingendo sul lato interno anziché mediante la maniglia, abbia potuto contribuire all'accadimento dell'evento.

Foto 6: il portellone dopo il recupero. Nel riquadro giallo è evidenziato il perno, integro, del sistema di scorrimento del portellone stesso nella guida superiore; nel cerchio è evidenziato il punto di attacco alla guida centrale; la freccia indica il punto di fissaggio del cilindro di sblocco in emergenza al sistema di scorrimento del portellone nella guida inferiore.

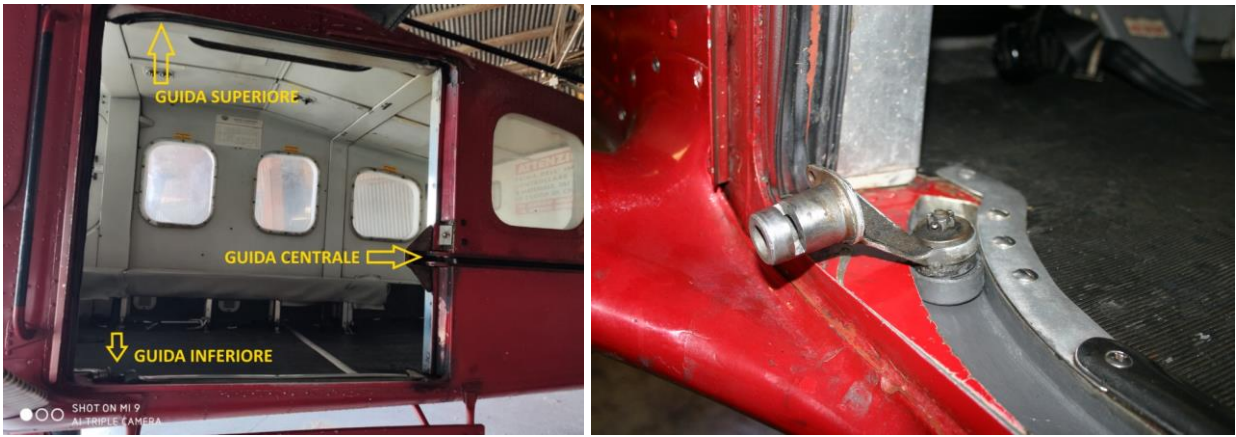
Foto 7 e 8: a sinistra, punti di scorrimento del portellone; a destra, dettaglio del sistema di scorrimento del portellone nella guida inferiore con il cilindro di sblocco in emergenza.

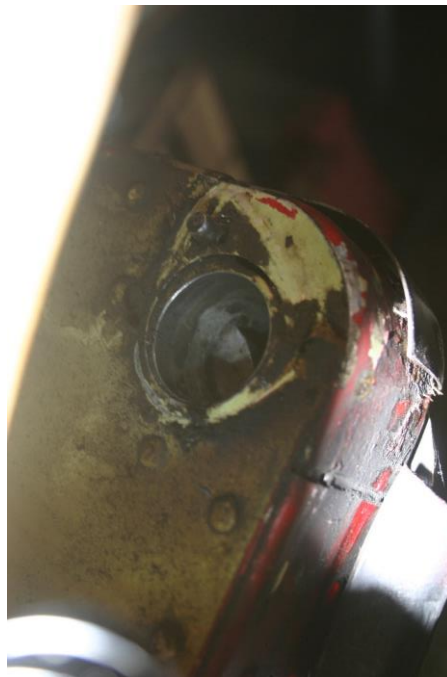
Foto 9: il punto di fissaggio del cilindro di sblocco in emergenza con la ghigliottina di blocco/sblocco.

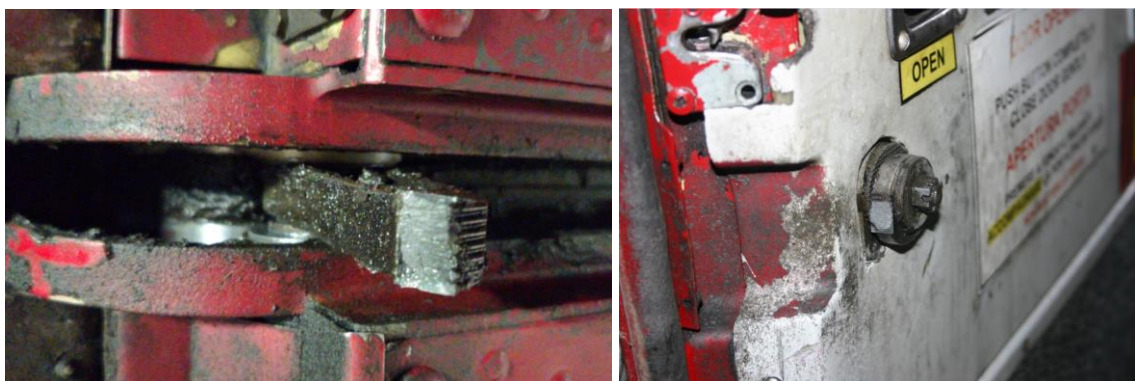
Foto 10 e 11: a sinistra, dettaglio del sistema di scorrimento nella guida centrale, fratturato; a destra, porzione complementare del vincolo del portellone al sistema di scorrimento nella guida centrale, fratturato.

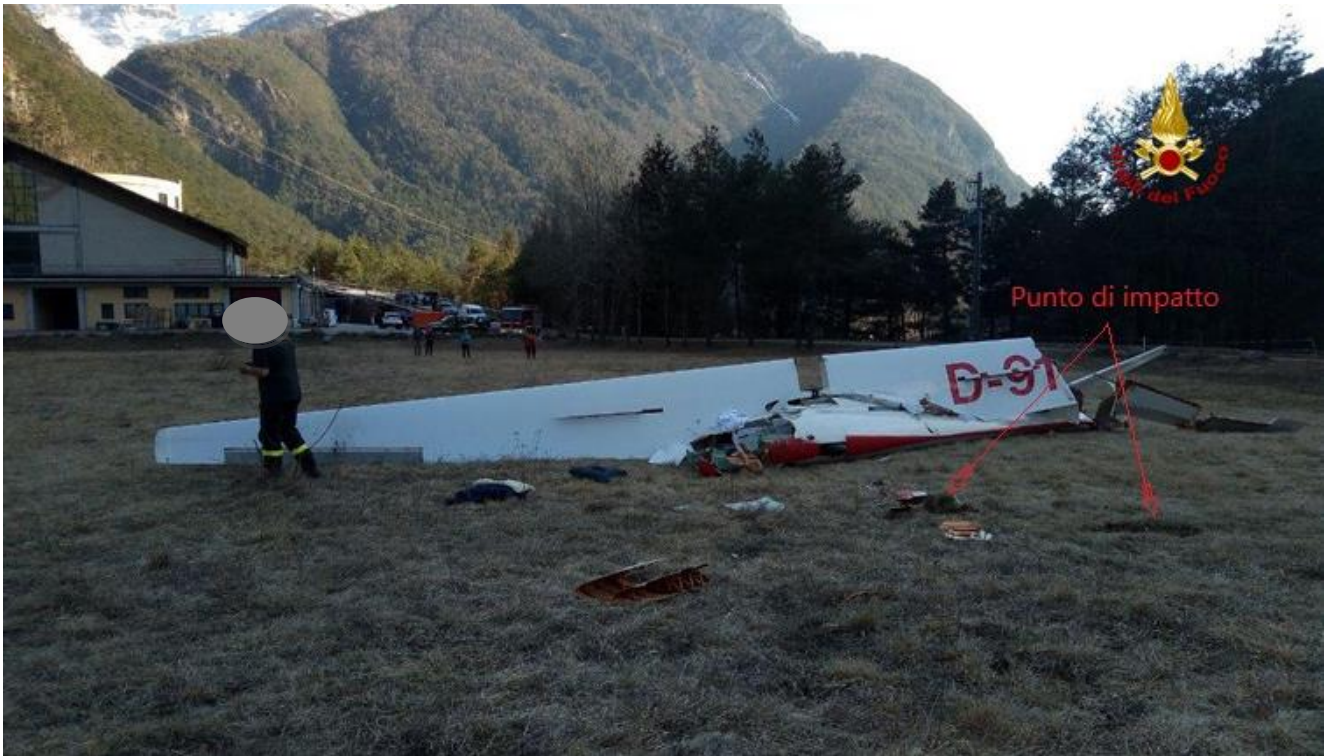
Il pilota ha dichiarato all'ANSV che, dopo aver deciso di rientrare a Belluno per l'atterraggio, nell'esecuzione delle manovre per scendere notava una diminuzione della IAS sotto i 60 km/h, nonostante spingesse la cloche in avanti e il trim fosse regolato a picchiare; tale situazione veniva ritenuta da lui anomala rispetto ad analoghe situazioni affrontate in alti voli con lo stesso tipo di aliante. La discesa proseguiva con significativa perdita di quota nella ricerca della velocità, sempre con la cloche spinta in avanti e con il trim regolato a fondo corsa a picchiare. L'impossibilità di riguadagnare quota portava il pilota a decidere di non tentare di rientrare all'aeroporto di Belluno, ma di cercare una zona alternativa per effettuare un atterraggio "fuori campo". Dopo aver sorvolato la zona ritenuta idonea per l'atterraggio, il pilota effettuava una sorta di sottovento sinistro (sopra la strada statale 51), per portarsi in finale in direzione Sud. Nella parte finale dell'atterraggio il pilota eseguiva una scivolata d'ala per meglio allinearsi e nell'effettuare la *flare*, a circa 2 m dal suolo, sentiva un rumore di legno spezzato, come se avesse impattato qualcosa con la semiala destra (impressione personale, in quanto il profilo della semiala destra è risultato privo di evidenze da impatto). Secondo la dichiarazione del pilota, l'aliante, a questo punto, si impennava, ruotando a sinistra e toccando il terreno con la coda, per poi adagiarsi sulla fiancata destra della fusoliera.

Foto 3: posizione del relitto e indicazione del punto di impatto (foto Vigili del fuoco).

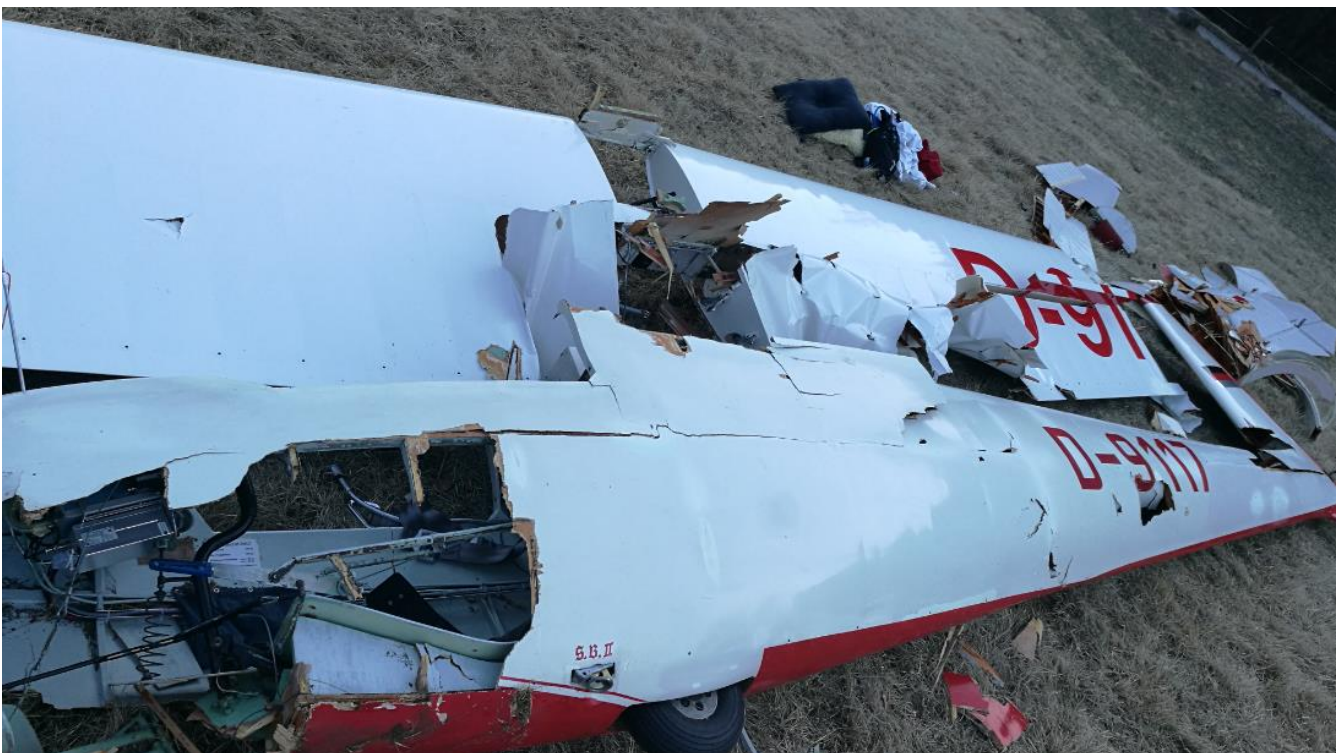
La causa dell'incidente è probabilmente ascrivibile ad una non puntuale gestione della manovra di atterraggio da parte del pilota, associata alla possibile presenza di correnti discendenti dovute alla variabilità della direzione e della intensità del vento. All'incidente potrebbe anche aver contribuito la limitata esperienza del pilota sul tipo di aeromobile.

Foto 4: danni riportati dall'aliante D-9117.

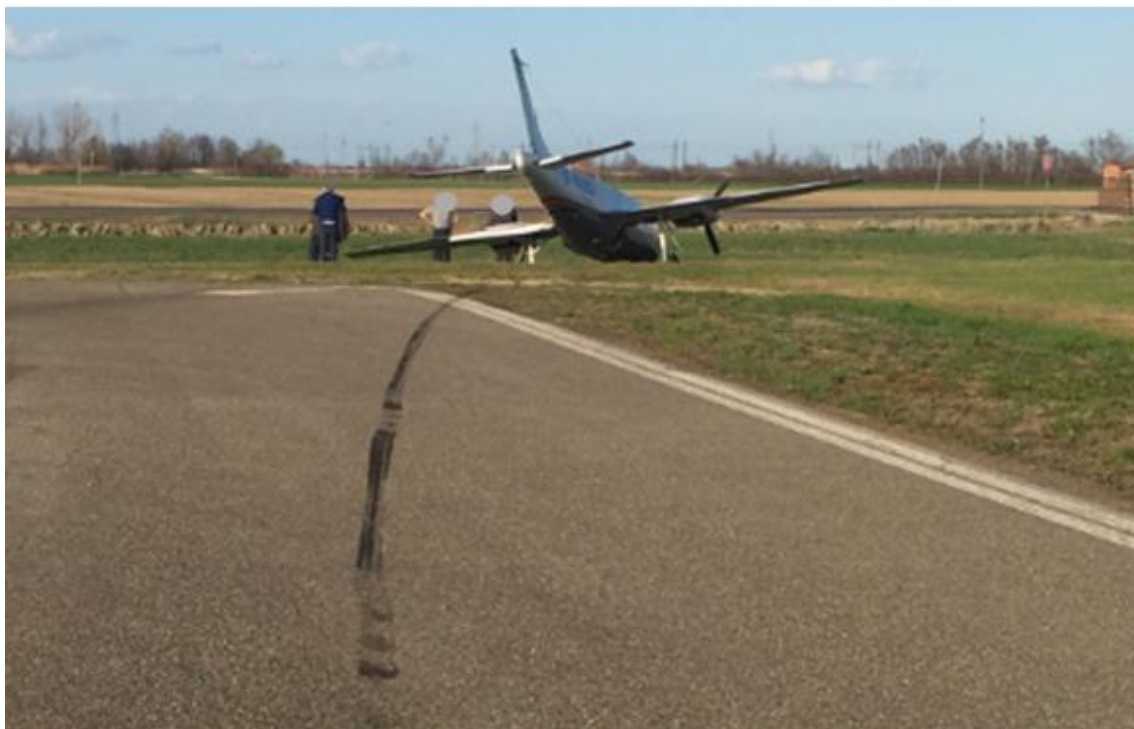
La causa è ascrivibile all'area del fattore umano, ovvero alla inadeguata valutazione, da parte del pilota, del vento presente in atterraggio, ragionevolmente associata ad una velocità superiore rispetto a quella che si sarebbe dovuto tenere.

Foto 1: posizione finale di arresto dell'aeromobile dopo l'atterraggio.

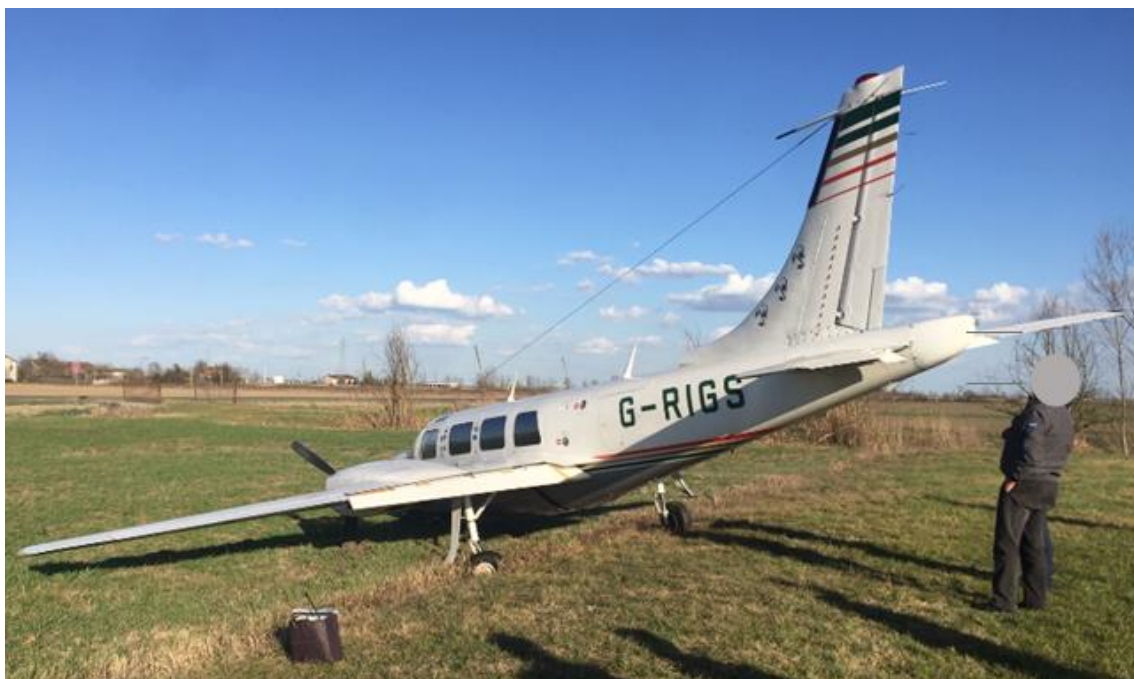
Foto 2: il G-RIGS ripreso nella posizione di arresto dopo l'atterraggio.
