## **RELAZIONE D'INCHIESTA**

**INCIDENTE  
occorso al Pioneer 300  
marche di identificazione I-8548  
Frazione Musi, Lusevera, Udine, 29.04.2023**

### Pioneer 300 marche di identificazione I-8548

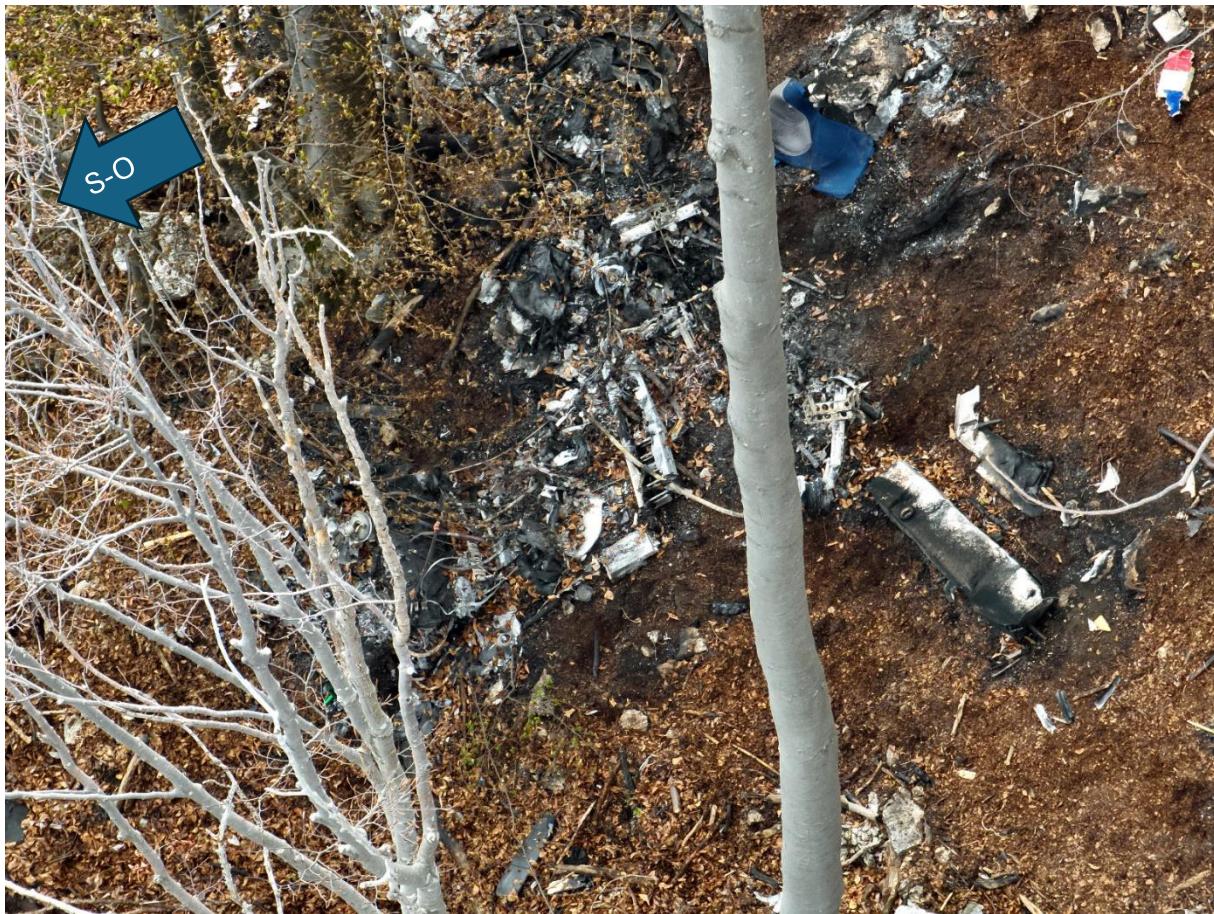
Foto 4: relitto principale dell'I-8548.

Il relitto appariva completamente distrutto e con danni da incendio, con traccia pressoché planare al suolo. La prua era in direzione S-O, verso fondo valle (Foto 4).

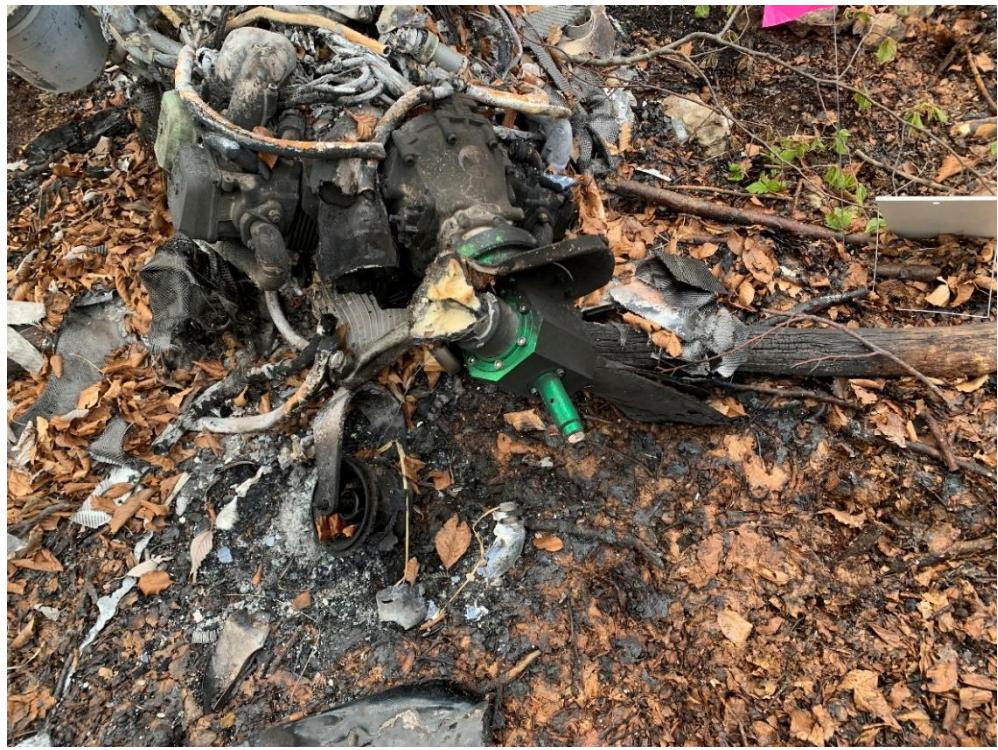
Foto 5: propulsore e gamba carrello anteriore.

Il relitto era posto ai piedi di un albero che mostrava segni di strisciata della vernice blu, compatibile con quella dell'aeromobile. Tra le ceneri del relitto è stato possibile individuare i leverismi ed i cavi metallici di rimando dei comandi di volo. I leverismi erano integri o rotti con superfici di rottura verosimilmente attribuibili alla conseguenza dell'impatto. I cavi metallici erano tutti continui. Potevano essere distinti i serbatoi alari, le gambe carrello principale, il carrello anteriore ed il propulsore (Foto 5) con evidenti segni di parti fuse in alluminio su di esso. In un serbatoio era presente del liquido, campionato per analisi di compatibilità con carburante (si veda il paragrafo relativo). L'elica era danneggiata in entrambe le pale. Una era spezzata a circa  $\frac{3}{4}$  e l'altra alla radice. L'elica era a passo minimo, come previsto in assenza di alimentazione.

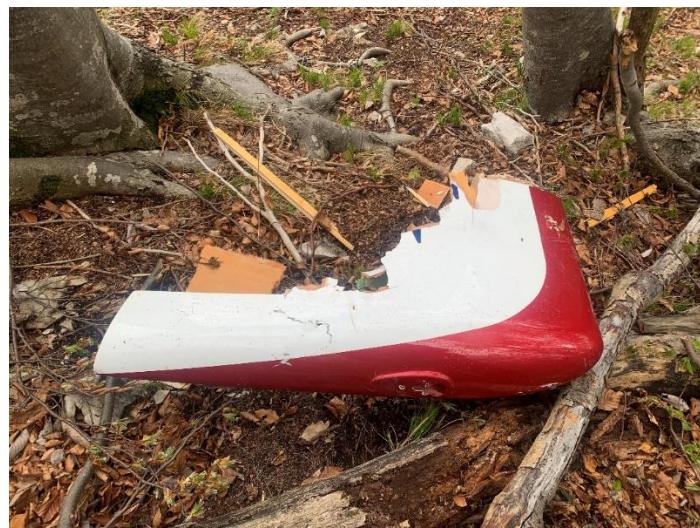
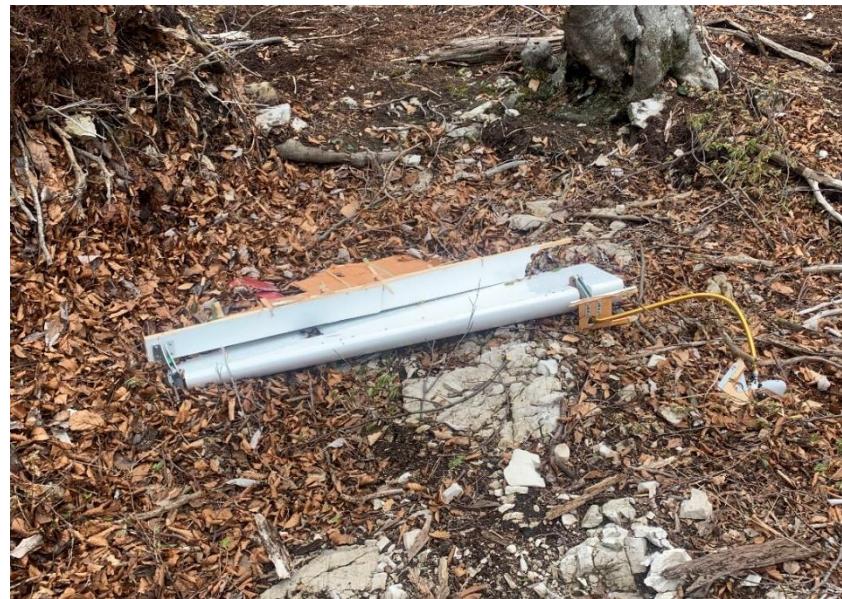
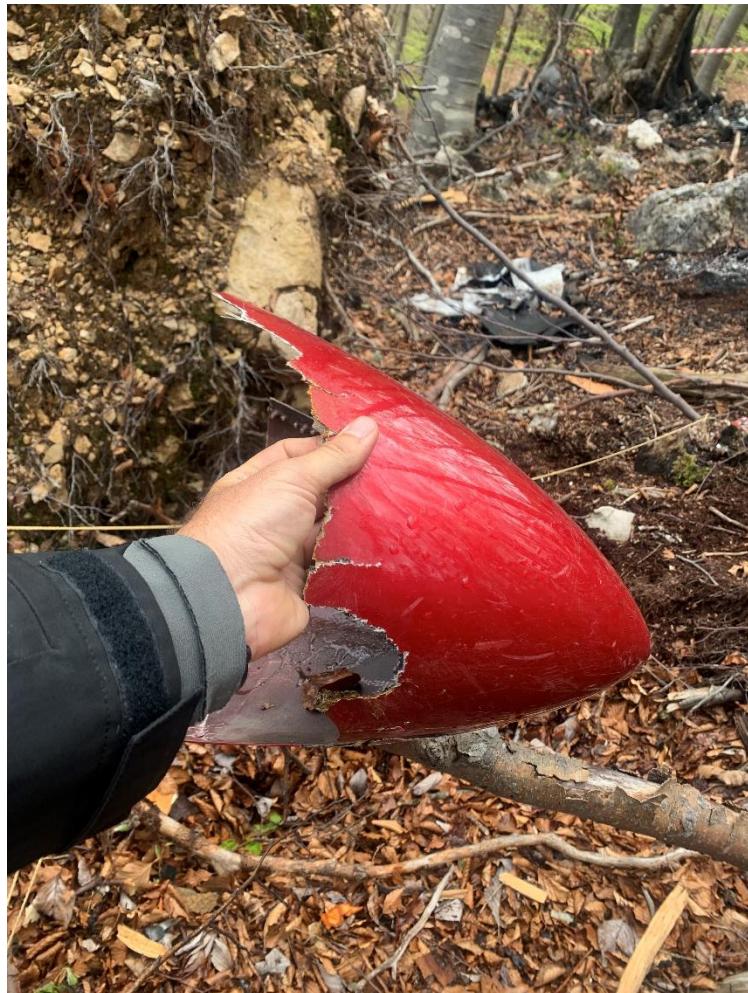
Rispetto alla posizione finale del relitto, circa 10 m ad Est, si osservavano i primi danneggiamenti sulle fronde degli alberi e alcuni frammenti distaccatisi durante il tratto di percorso fino alla posizione finale. Tra questi si evidenzia in ordine di ritrovamento: la *tip* della semiala sinistra (Foto 8), una superficie mobile (Foto 9, alettone sinistro), alcuni frammenti del plexiglass, l'ogiva dell'elica (Foto 10). Nessuno di questi frammenti mostrava il minimo segno di annerimento.

Foto 8: tip alare sinistra.

Foto 9: alettone sinistro.

Foto 10: ogiva elica.

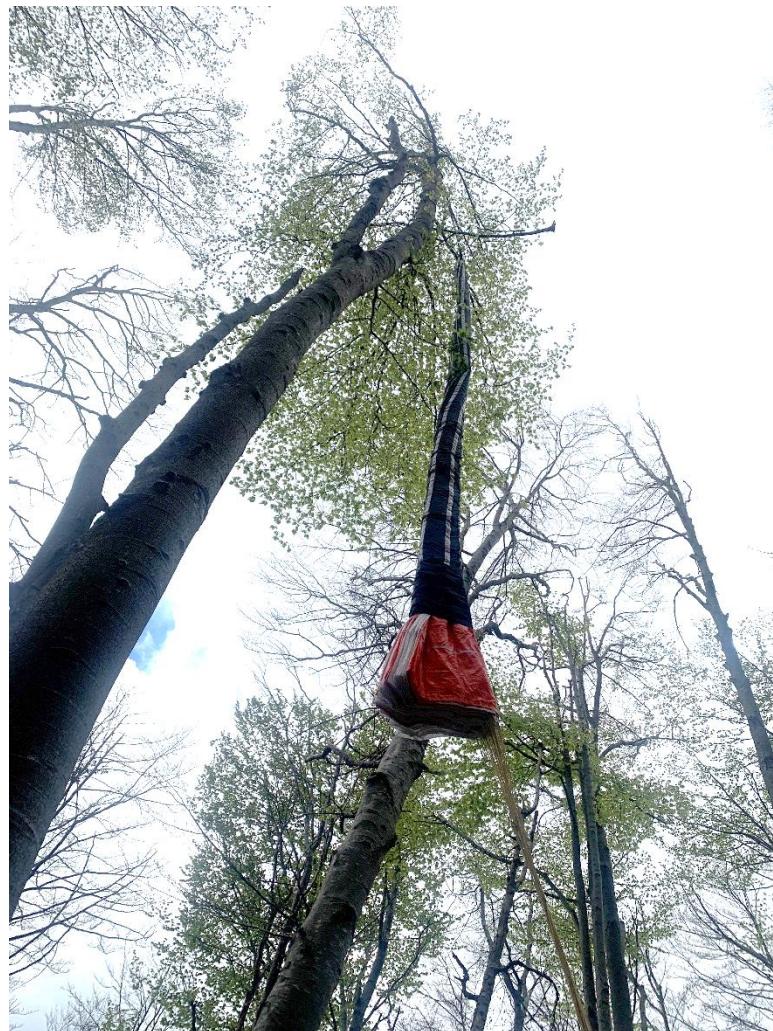
Foto 11: paracadute balistico.

Nel tratto di scia di reperti, successivo alla *tip* della semiala sinistra e circa al di sopra dei tronchi abbattuti vi era il paracadute balistico di cui era dotato il velivolo, estratto non

dispiegato e incastrato su di un arbusto (Foto 11). Le corde di vincolo portavano verso il relitto. La parte delle corde più vicina a quest'ultimo era annerita mentre quella più lontana senza segni di annerimento.

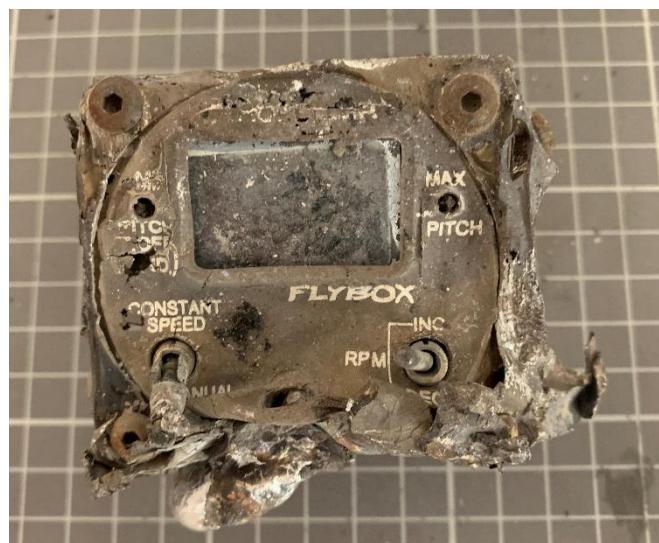
Foto 12: PR1-P osservato nei laboratori ANSV.

L'apparato PR1-P si presentava privo dell'involucro esterno e con danni da elevata temperatura. La parte frontale dell'apparato era relativamente meno danneggiata. Su di essa era possibile individuare i principali componenti con le relative descrizioni, nonché la marca dell'apparato, per l'appunto, Flybox.

Si osservava la posizione dell'interruttore relativo alla modalità di funzionamento, posto su *manual* (foto 11). Tale posizione non era labile bensì fissa.

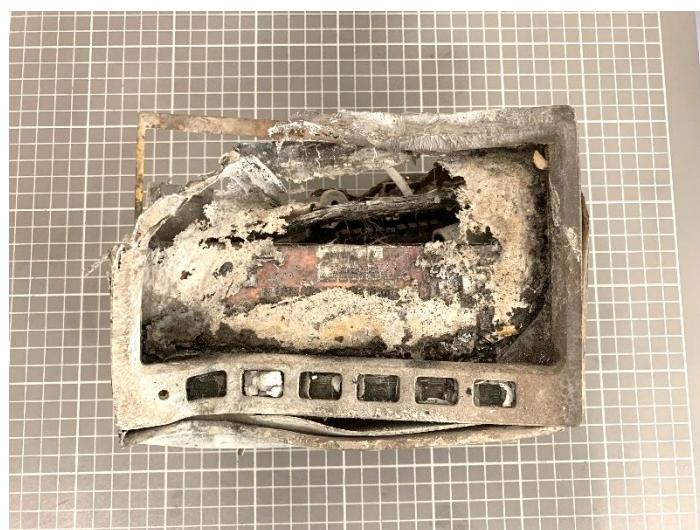
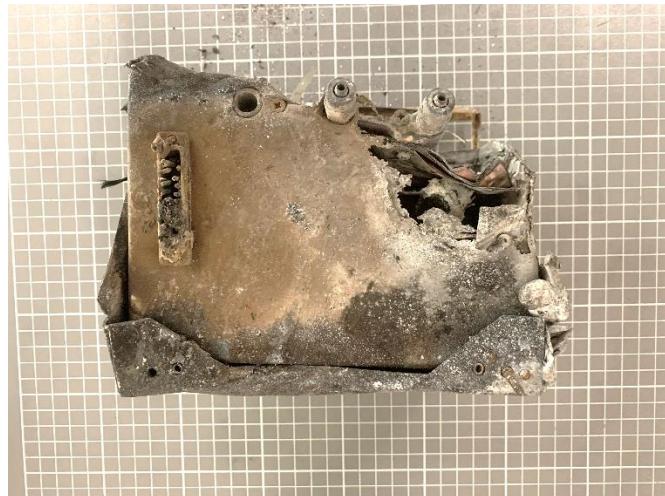
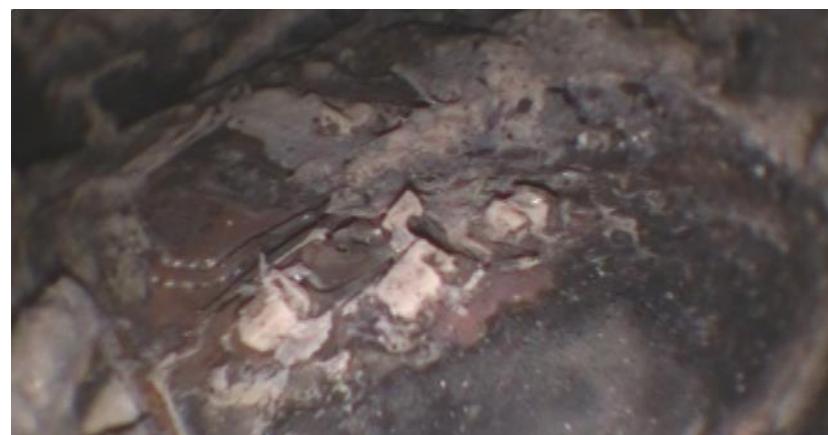
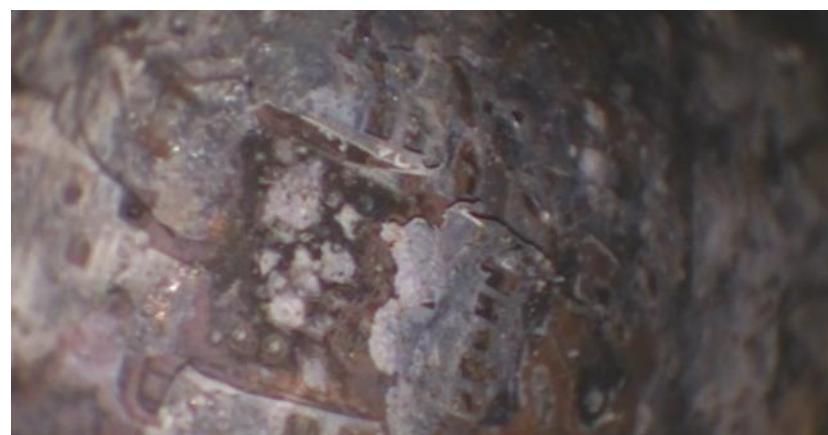
Nel merito del Dynon D-100, era riconoscibile l'involucro; tuttavia, i componenti elettronici, osservabili dall'esterno, si mostravano completamente danneggiati da temperatura. In tale contesto, il proprietario ha comunque dichiarato che egli non aveva impostato l'apparato in modo da registrare dati di volo.

Foto 13: Dynon EFIS D100, danneggiamenti. Vista frontale.

Foto 14: Dynon EFIS D100, danneggiamenti. Vista posteriore.

Foto 15: Dynon EFIS D100, danneggiamenti componenti interni.

Foto 16: Dynon EFIS D100, danneggiamenti componenti interni.

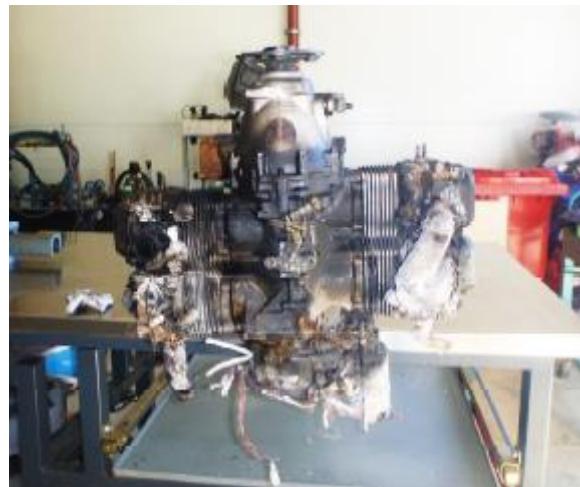
All'osservazione visiva esterna, il motore (Foto 17) mostrava evidenti danni causati dall'intenso calore. In particolare, non erano osservabili perché distrutti alcuni componenti principali come il carburatore, i componenti del sistema di accensione e la pompa meccanica del carburante.

Tutte le parti erano fortemente contaminate da olio motore bruciato e residui di materiale combusto.

Foto 17: motore dell'I-8548, durante l'ispezione esterna, preparato per il disassemblaggio.

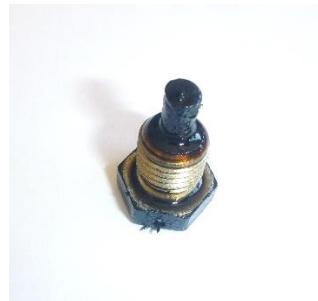
Foto 18: tappo magnetico.

Non è stato possibile condurre un test di compressione dei cilindri in quanto le porte di aspirazione erano completamente contaminate. Il tappo magnetico (Foto 18) è stato ispezionato, non mostrando anomalie che possano ricondurre ad un difetto meccanico.

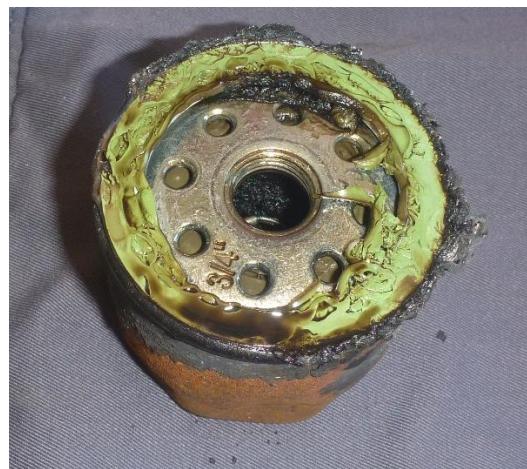
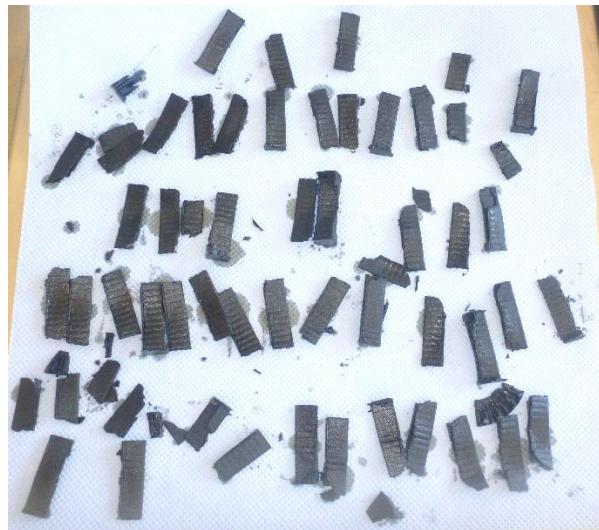
Il filtro olio mostrava segni di danni da calore (Foto 19), coerenti con analogo danneggiamento da elevata temperatura sull'elemento filtrante interno. Questo è stato ispezionato con magnete per verificare l'assenza di particelle metalliche (Foto 20), potenzialmente indicative di un danno meccanico, riscontrandone l'assenza.

Foto 19: condizioni esterne del filtro olio.

Foto 20: ispezione dell'elemento filtrante dell'olio.

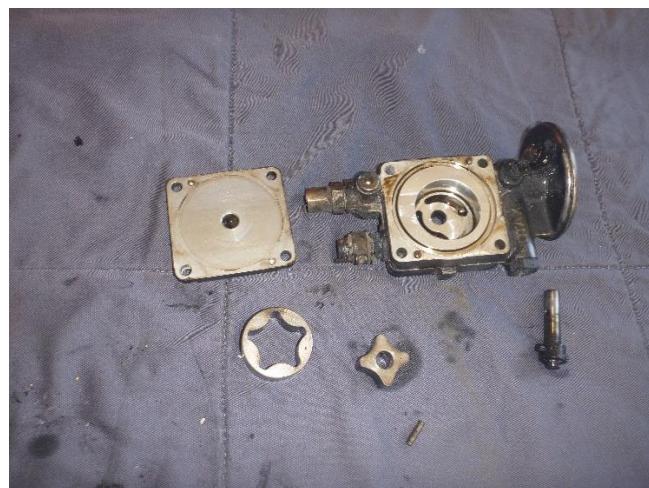
Foto 21: pompa olio.

La pompa olio, smontata per essere ispezionata, non mostrava segni di malfunzionamento.

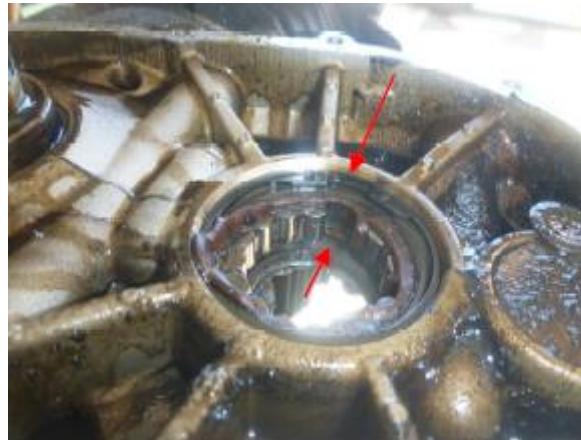
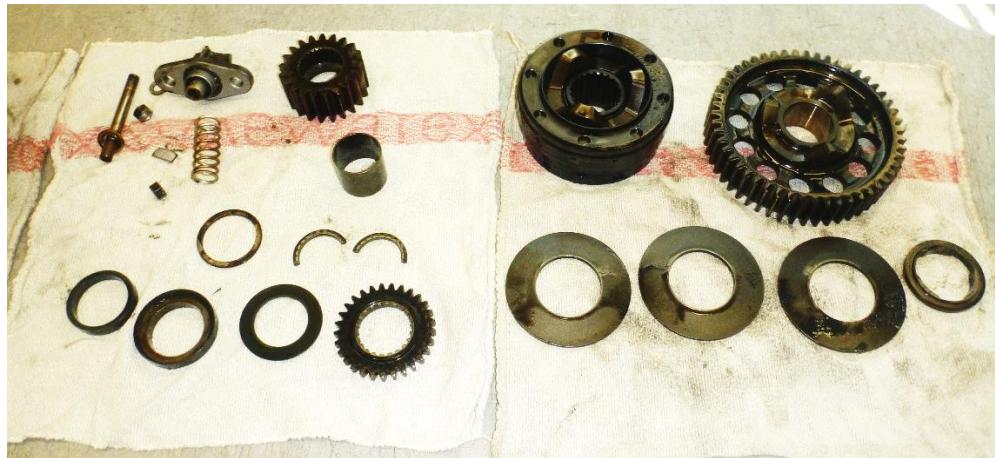
La gearbox dell'elica è stata smontata per verificarne lo stato. Fatta eccezione per alcuni segni riconducibili all'elevata temperatura (Foto 22), il resto dei componenti non mostrava danneggiamenti (Foto 23).

Foto 22: danneggiamento dovuto al calore del cuscinetto di supporto.

Foto 23: elementi costituenti la gearbox elica.

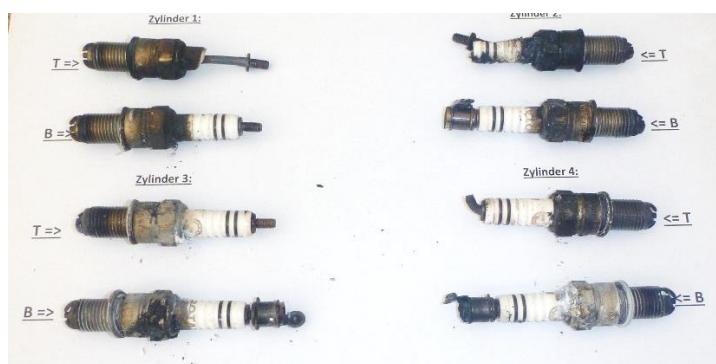
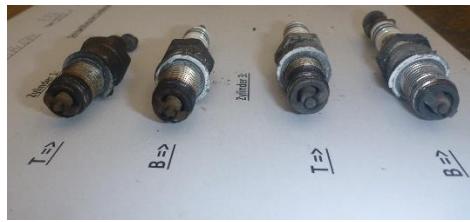
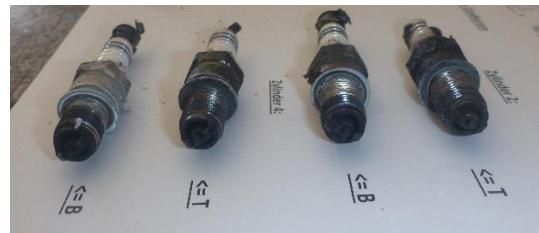
Le candele sono state sottoposte ad ispezione visiva riscontrando per ciascuna delle 8 una colorazione coerente con un funzionamento normale. Si è rilevata una differenza di colorazione delle candele dei cilindri 1 e 3 (Foto 25), più chiare rispetto a quelle dei cilindri 2 e 4 (Foto 26). I danneggiamenti osservabili erano chiaramente riconducibili all'impatto.

Foto 24: ispezione visiva candele.

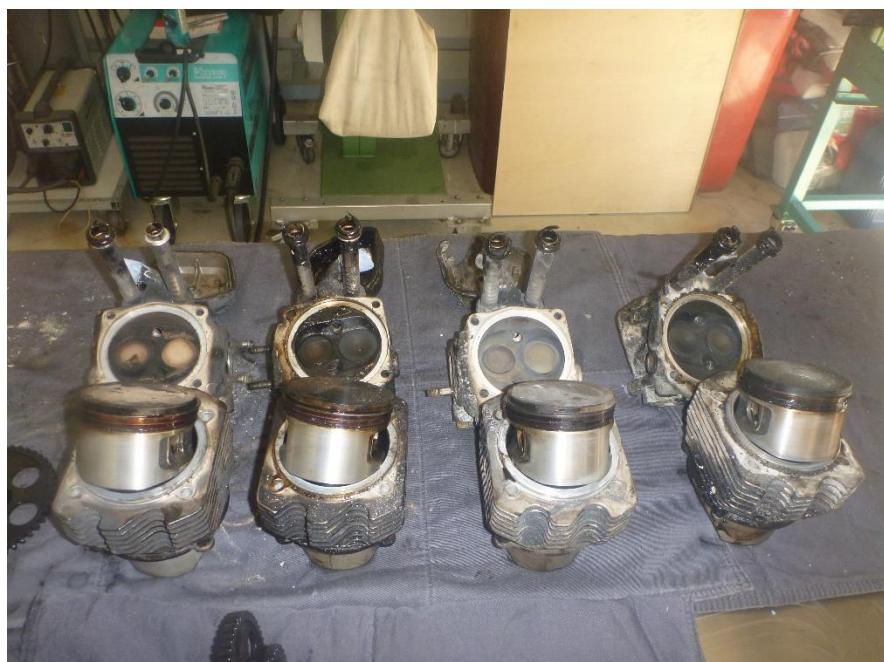
Foto 27: ispezione cilindri, testate, valvole pistoni.

Tutti i cilindri, valvole, pistoni e testate sono stati ispezionati non rilevando segni di malfunzionamento. Si osservavano segni di sovratesteriorità esterna omogenei, riconducibili all'effetto dell'incendio.

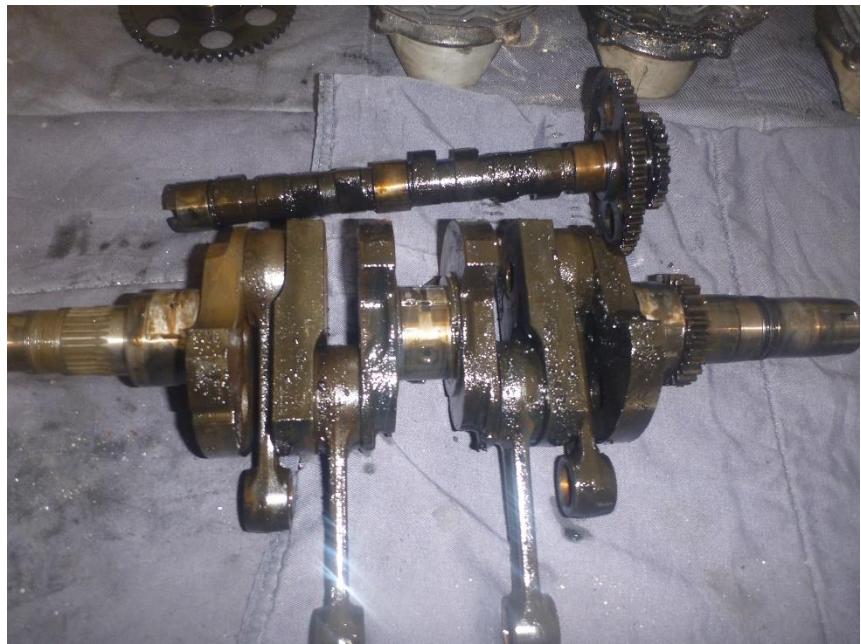
Foto 28: albero a gomiti, albero a camme e bielle.

Anche il basamento, le bielle e l'albero a gomiti e l'albero a camme sono stati ispezionati, non riscontrando segni di malfunzionamento ascrivibili a qualcosa di antecedente all'impatto e successivo incendio.

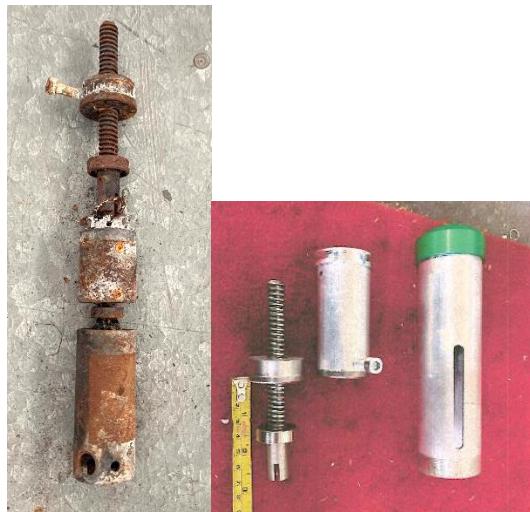
Foto 29: attività di confronto tra pompa nuova e proveniente dal relitto dell'I-8548.

Quanto riscontrato sul relitto in relazione al passo dell'elica era riconducibile a passo minimo. Tale condizione era comunque conseguenza della mancanza di alimentazione, non necessariamente indicativa del passo dell'elica prima dell'impatto al suolo. Pertanto, è stata eseguita un'osservazione della pompa elettroidraulica che comanda il meccanismo del cambio passo elica onde stimare la configurazione prima dell'impatto.

Il componente prelevato dal relitto è stato confrontato con analogo nuovo. Nei limiti dei danneggiamenti riscontrati e nelle peculiarità relative al settaggio di ciascun aeromobile specifico, è stato possibile stimare che il passo dell'elica fosse al minimo o prossimo a quest'ultimo.

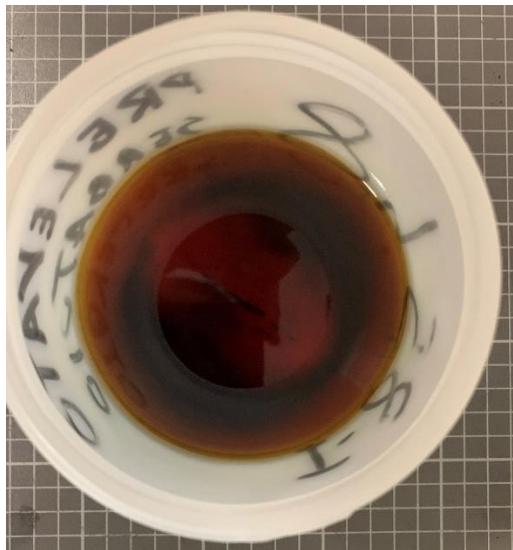
Foto 30: campione di fluido prelevato da uno dei serbatoi alari.

Nel volo con velivoli ultraleggeri è comunemente utilizzata benzina verde da autotrazione MOGAS, la quale rientra nelle suddette specifiche. Questa ha un odore caratteristico ed un colore verde chiaro. Il campione prelevato da uno dei serbatoi alari del Pioneer 300 I-8548 non aveva un odore associabile alla benzina verde e si presentava di un colore amaranto. Il fluido non sembrava omogeneo e sul fondo erano presenti sedimenti, verosimilmente riconducibili a terreno (Foto 30).

Tale fluido non era pertanto assimilabile al carburante in uso durante il volo, in quanto residui dello stesso, misti ad acqua, estinguente e terreno, penetrati nel serbatoio dopo l'incidente.
