RELAZIONE D'INCHIESTA

**INCONVENIENTE GRAVE
occorso all'aeromobile
A319 marche di identificazione ER-AXM,
aeroporto di Roma Fiumicino,
5 novembre 2017**

INCONVENIENTE GRAVE aeromobile A319 marche ER-AXM

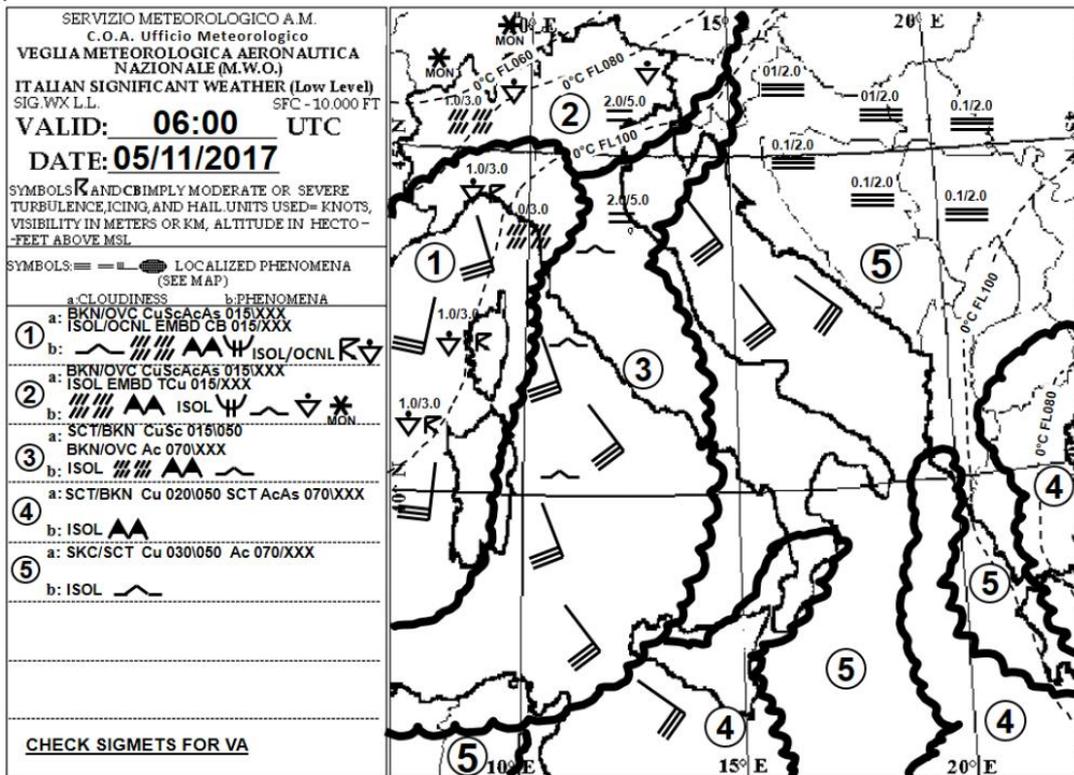
La situazione meteorologica generale prevista sulla penisola italiana nel giorno dell'evento è riportata dalle carte in figura 1 e 2². La situazione osservata era in linea con quanto previsto, evidenziata nelle immagini satellitari (foto 1, 2 e 3): essa era caratterizzata da un'area di bassa pressione posizionata sul Golfo Ligure. L'aerea dell'aeroporto di destinazione è stata interessata nella finestra di arrivo del volo MLD891 da cumulonembi e da fenomeni temporaleschi intensi. Tali fenomeni hanno pressoché contemporaneamente interessato anche l'aeroporto di Roma Ciampino (LIRA), ovvero l'aeroporto alternato del volo MLD891, distante in linea d'aria solo 15 NM dall'aeroporto di destinazione. Il *flight folder* contenente le informazioni aeronautiche di pertinenza del volo MLD891, stampato alle 09.13' del 5 novembre 2017, riportava, con riferimento alle condizioni meteorologiche relative all'aeroporto di destinazione e primo e secondo alternato, le informazioni riportate nell'estratto in figura 3.

Figura 1: carta di previsione tempo meteorologico significativo per le basse quote (SIG WX LL) valida dalle 06.00' UTC del 5 novembre 2017 (Servizio meteorologico dell'Aeronautica militare).

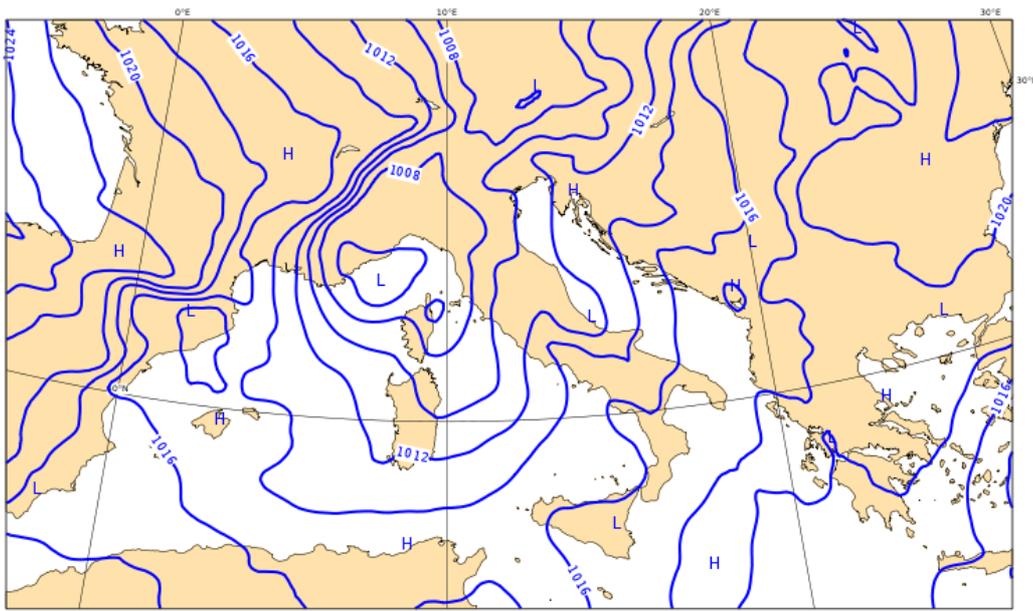
Figura 2: previsione dell'andamento della pressione atmosferica riportata al livello del mare (MSLP) per il 5 novembre 2017 alle 12.00' UTC (Servizio meteorologico dell'Aeronautica militare).

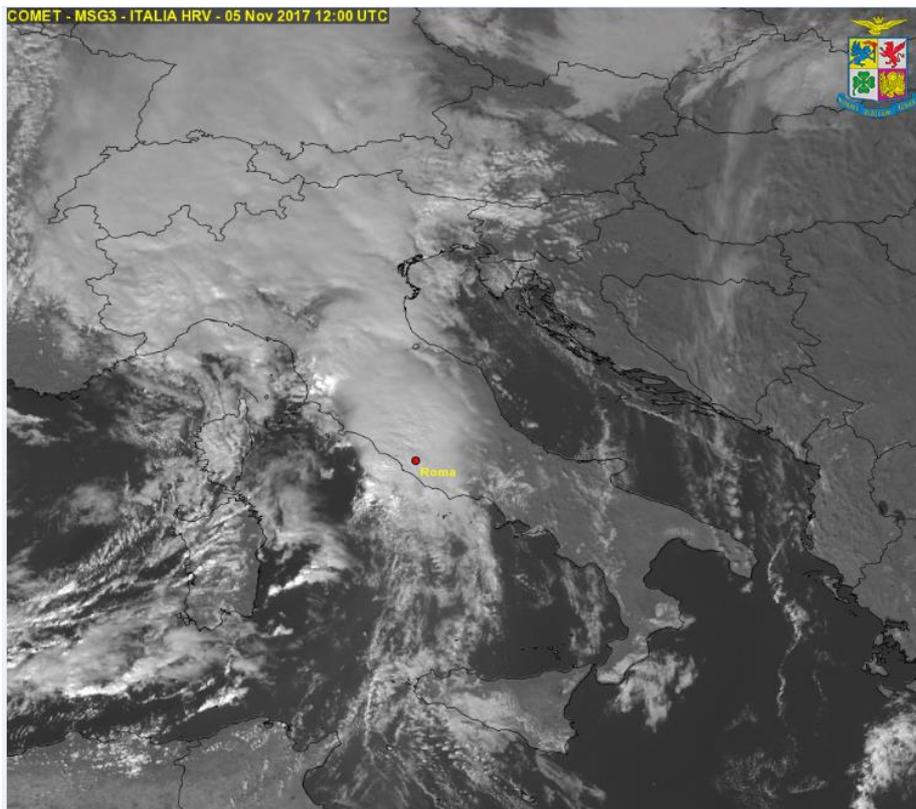
Foto 1: immagine satellitare nello spettro del visibile del 5 novembre 2017 alle 12.00' UTC (Servizio meteorologico dell'Aeronautica militare).

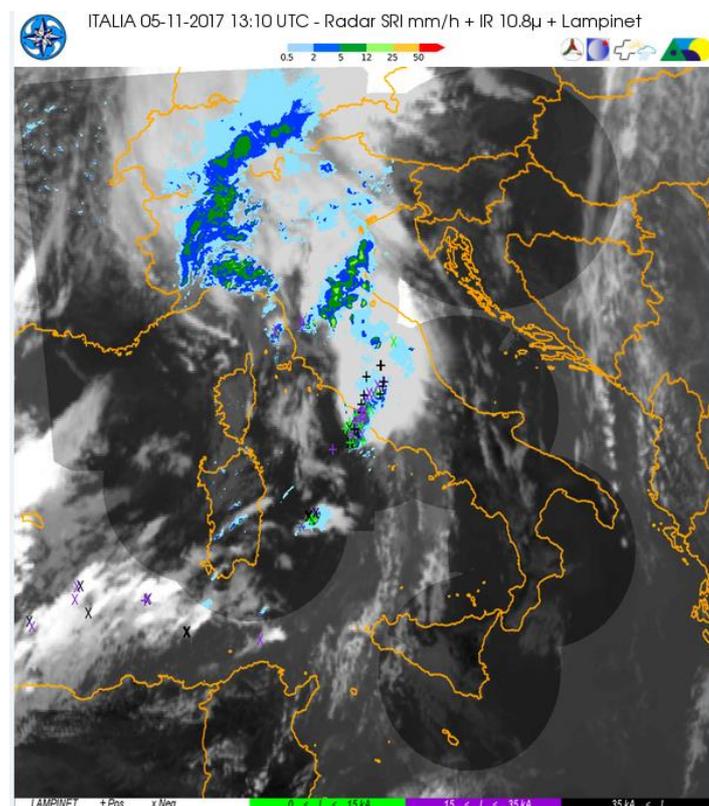
Foto 2: immagine della rilevazione delle precipitazioni e dei fulmini alle ore 13.10' del 5 novembre 2017 (Servizio meteorologico dell'Aeronautica militare).

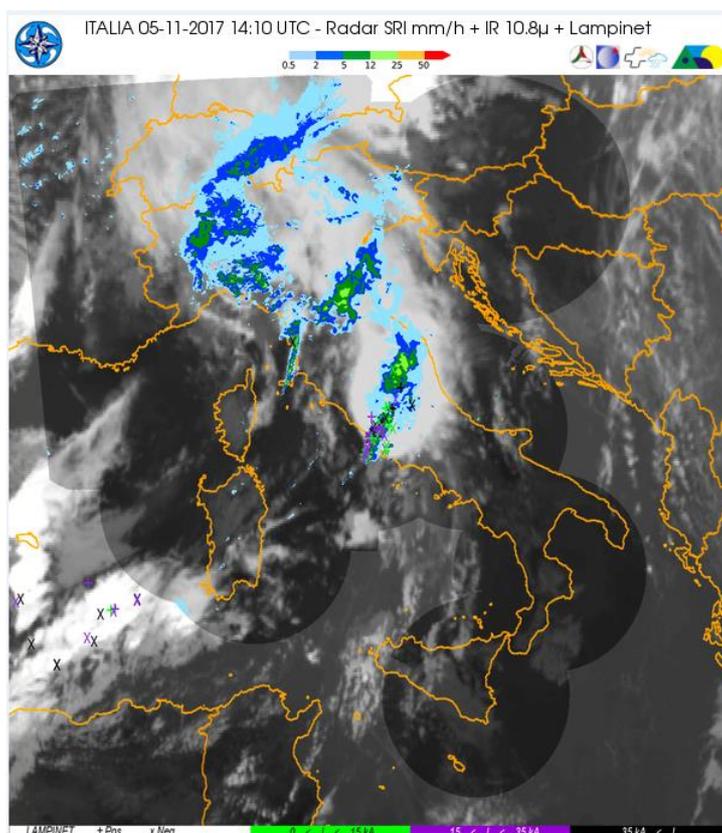
Foto 3: immagine della rilevazione delle precipitazioni e dei fulmini alle ore 14.10' del 5 novembre 2017 (Servizio meteorologico dell'Aeronautica militare).

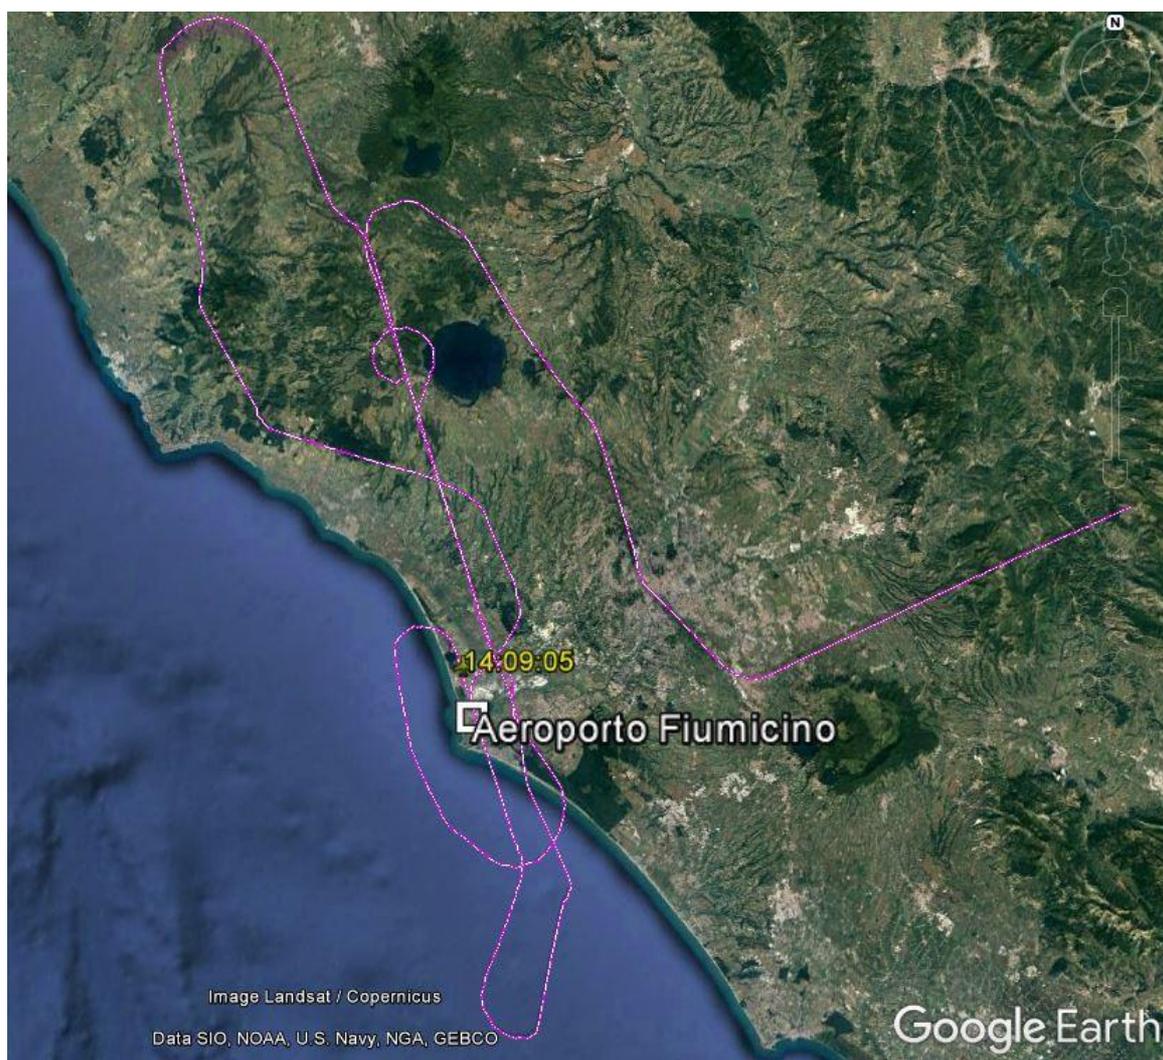
La registrazione della traccia radar è stata trasposta su supporto Google Earth ed è stata utilizzata per la georeferenziazione delle varie fasi del volo (foto da 4 a 10).

Foto 4: tracciato radar del percorso al suolo complessivo del volo MLD891 (su supporto Google Earth).

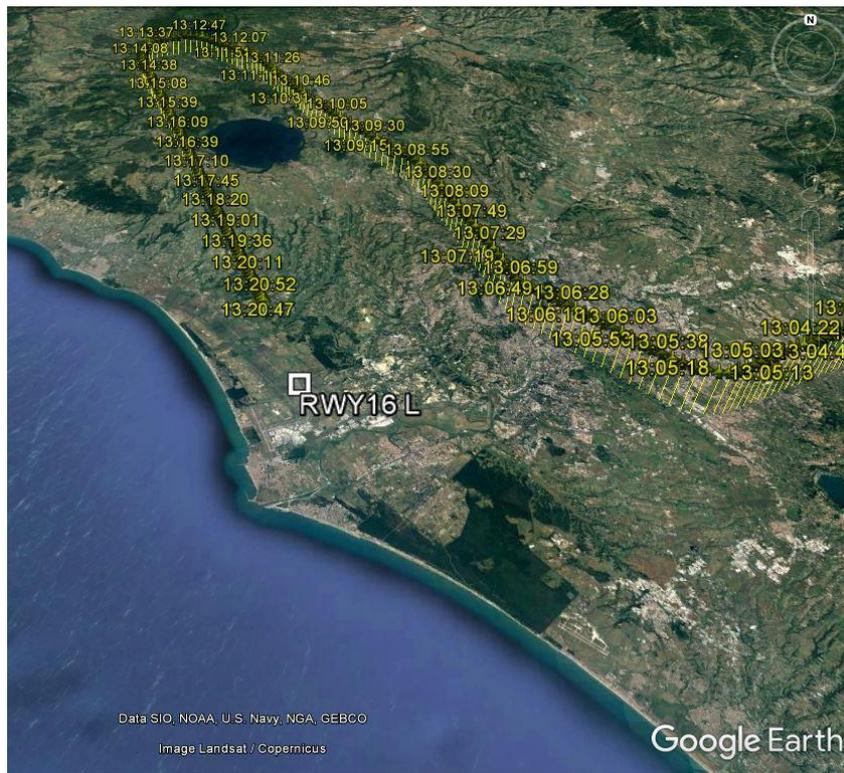
Alle 13.20'47" l'equipaggio effettuava la procedura di mancato avvicinamento a circa 5 NM dalla THR RWY 16L (posizione dell'aeromobile evidenziata nella foto 5). Il volo passava quindi sulla frequenza di Roma ACC.

Alle 13.20'47", a 2342 piedi RADALT, l'equipaggio iniziava la procedura di mancato avvicinamento, a circa 5 NM dalla THR RWY 16L, selezionando TO/GA (posizione dell'aeromobile evidenziata nella foto 5).

Foto 5: tracciato radar con orario del primo mancato avvicinamento, RWY 16L, 13.20'47" (su supporto Google Earth).

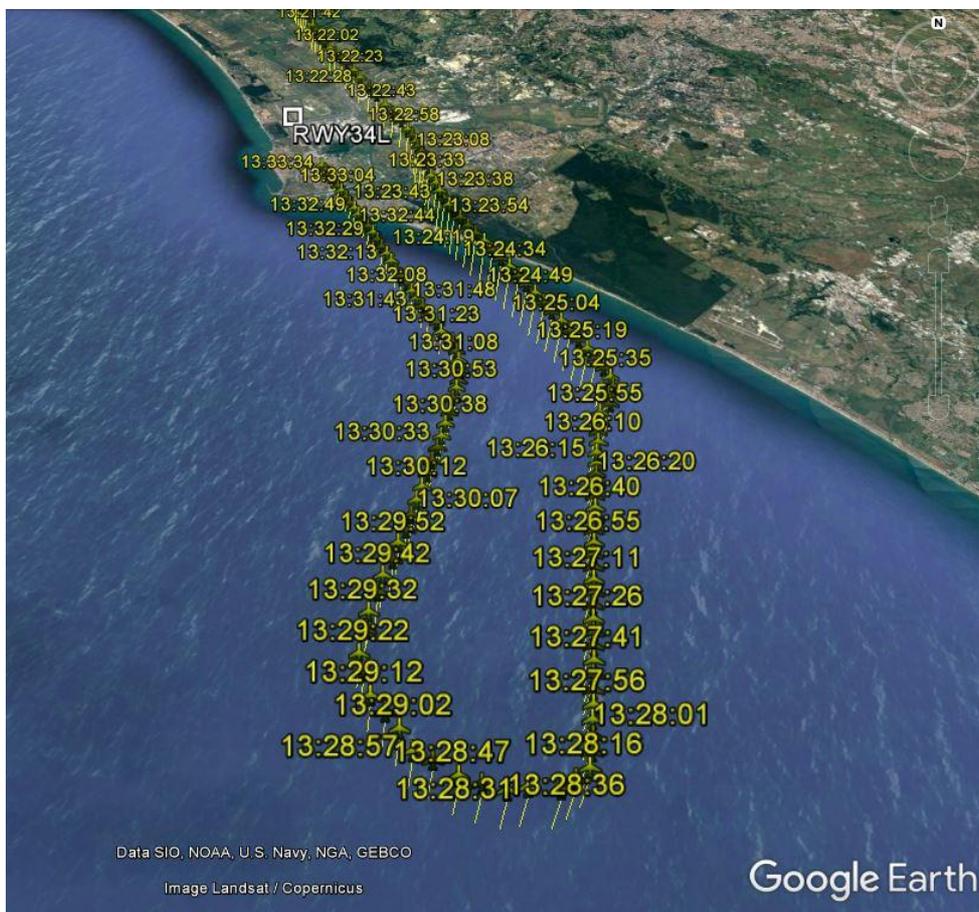
Alle 13.33'34", a circa 2 NM dalla THR RWY 34L, veniva effettuato il secondo *go around* (posizione dell'aeromobile evidenziata nella foto 6).

Foto 6: tracciato radar con orario del secondo mancato avvicinamento, RWY 34L, 13.33'34" (su supporto Google Earth).

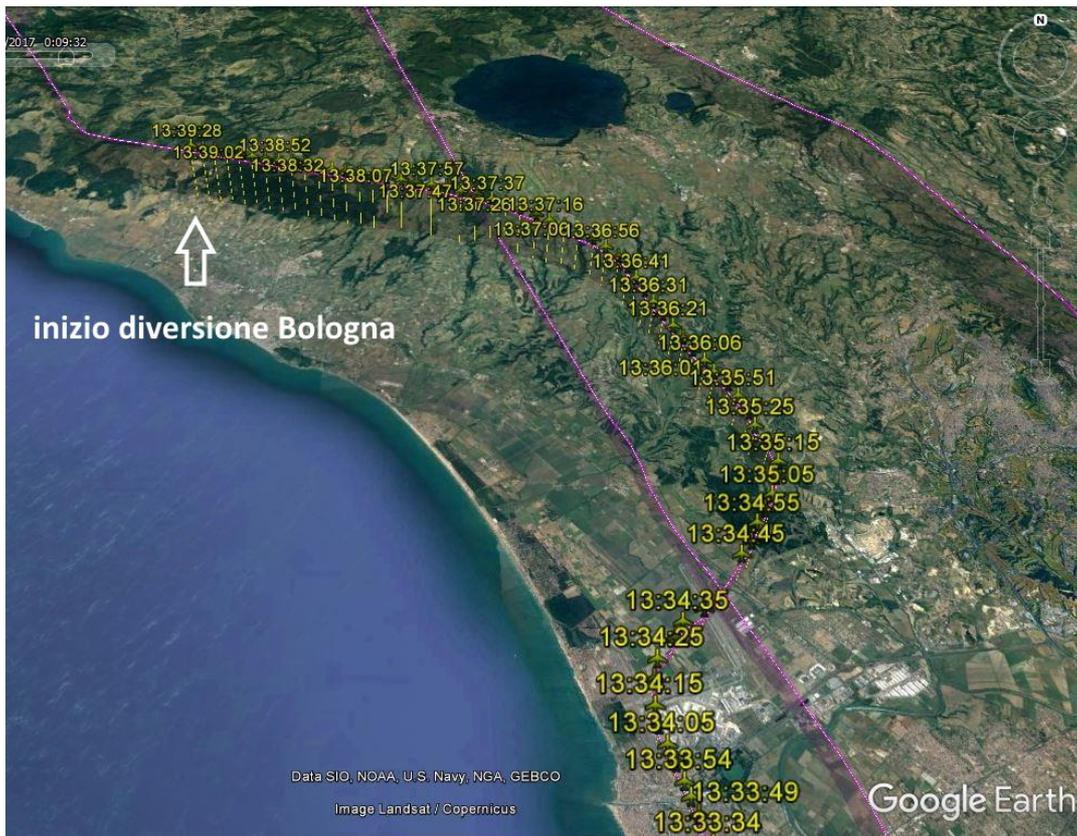
Alle 13.39'25" il volo MLD891 comunicava l'intenzione di procedere verso Bologna e di avere uno scarso quantitativo di carburante a bordo (posizione dell'aeromobile evidenziata nella

foto 7). Il volo veniva autorizzato alla salita a FL160. Alle 13.43'40" l'equipaggio chiedeva quindi le condizioni meteorologiche di Bologna.

Foto 7: tracciato radar con indicazione del punto di inizio diversione verso LIPE (su supporto Google Earth).

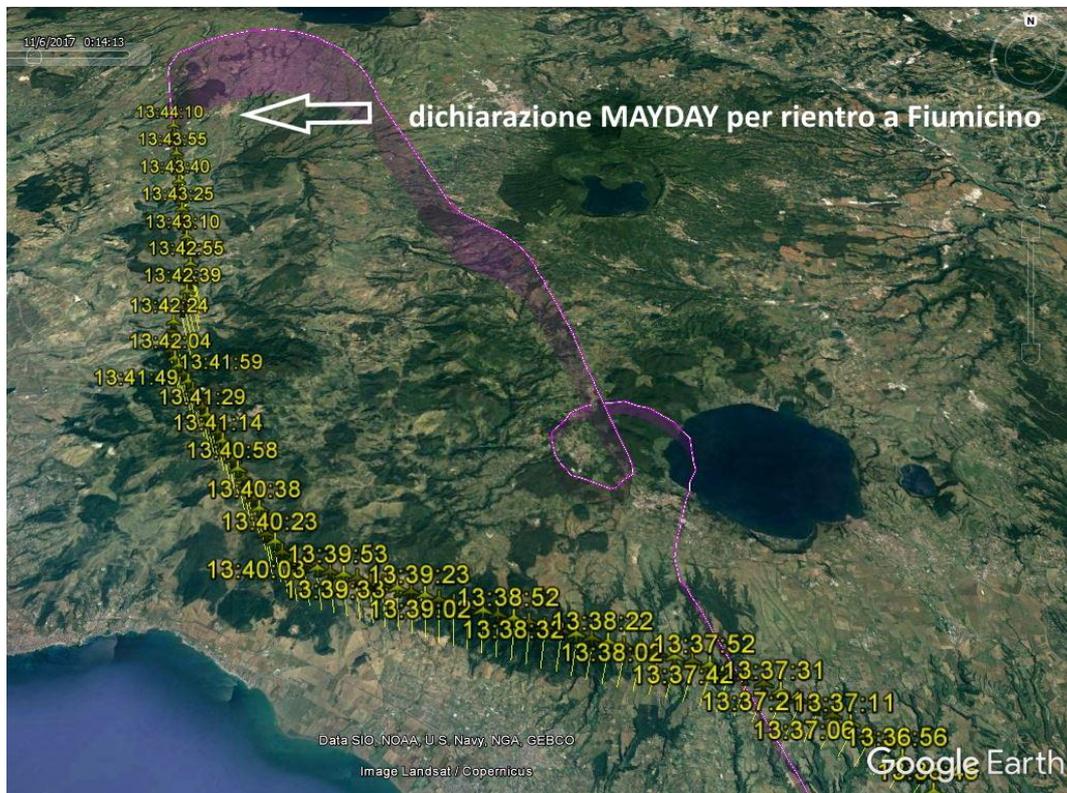
Alle 13.44'07" l'equipaggio del MLD891, in attesa di ricevere la risposta dall'ATC sulle ultime condizioni meteorologiche su Bologna, chiedeva le ultime condizioni meteorologiche presenti su Roma Fiumicino. L'ATC chiedeva al MLD891 se intendesse Bologna o Roma Fiumicino. Il pilota confermava Roma Fiumicino e dichiarava MAYDAY per «short of fuel» (posizione dell'aeromobile evidenziata nella foto 8). Roma ACC istruiva il volo ad assumere una prua di 140°.

Foto 8: tracciato radar con indicazione del punto di dichiarazione di MAYDAY e rientro a LIRF (su supporto Google Earth).

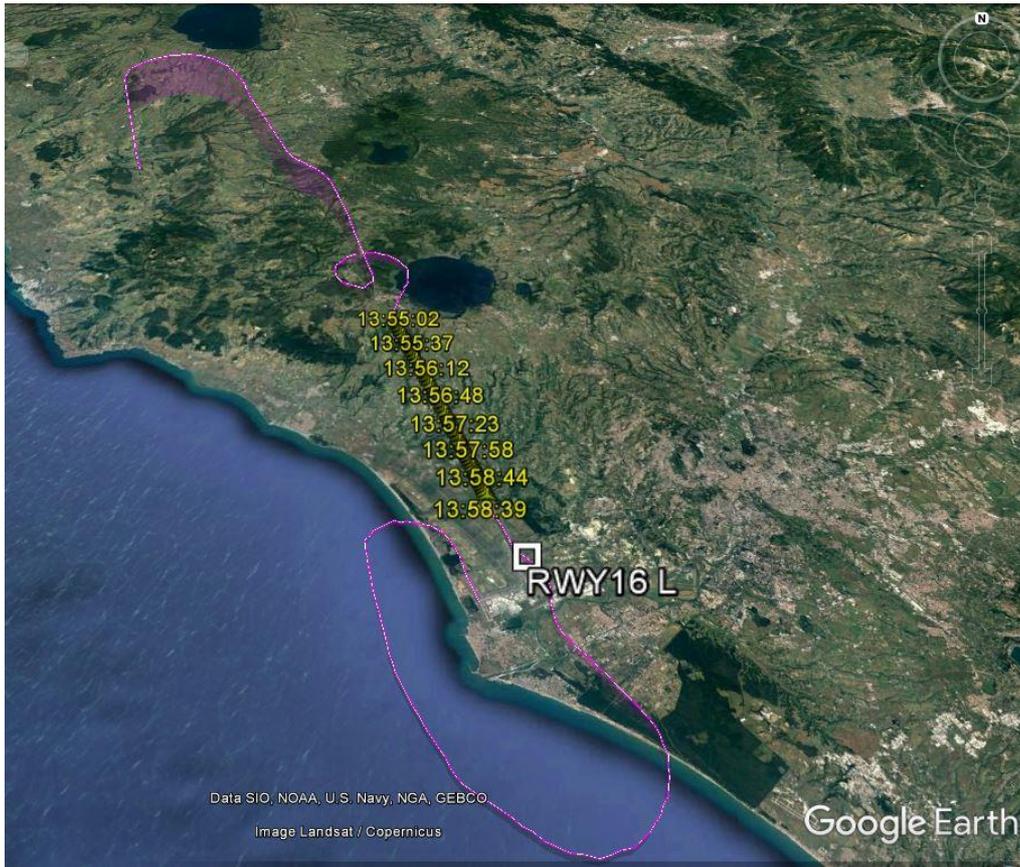
Alle 13.58'35", a circa 2,5 NM dalla THR, veniva comunicato dall'equipaggio il terzo *go around* (posizione dell'aeromobile evidenziata nella foto 9).

Foto 9: tracciato radar con orario del terzo mancato avvicinamento, RWY 16L, 13.58'35" (su supporto Google Earth).

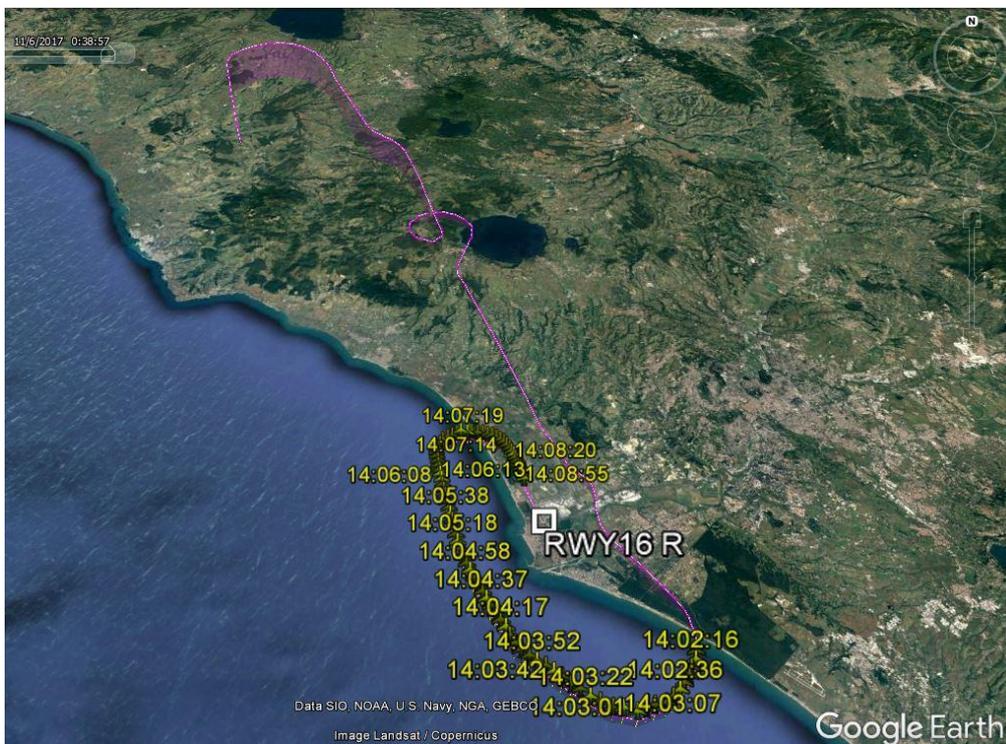
Alle 14.01' circa, l'equipaggio dichiarava di avere 1200 kg di carburante residuo. L'ATC comunicava al MLD891, a titolo informativo, che, nelle immediate vicinanze del velivolo, c'era anche l'aeroporto militare di Pratica di Mare. Il comandante comunicava di non riuscire a vedere l'aeroporto di Pratica di Mare. Alle 14.03'29" il volo MLD891 richiedeva vettori per un finale per RWY 16R *visual* (posizione dell'aeromobile evidenziata nella foto 10).

Foto 10: tracciato radar del quarto avvicinamento, a vista, con atterraggio per RWY 16R (su supporto Google Earth).
