# INCIDENTE

## ELICOTTERO AS350B3 marche I-MLTA

| <b>Tipo di aeromobile:</b> AS350B3 | | <b>Marche di immatricolazione:</b><br>I-MLTA | | <b>Data:</b> 20 giugno 2020<br><b>Ora:</b> 9.52 UTC <sup>1</sup> - 11.52 LT <sup>2</sup> | |

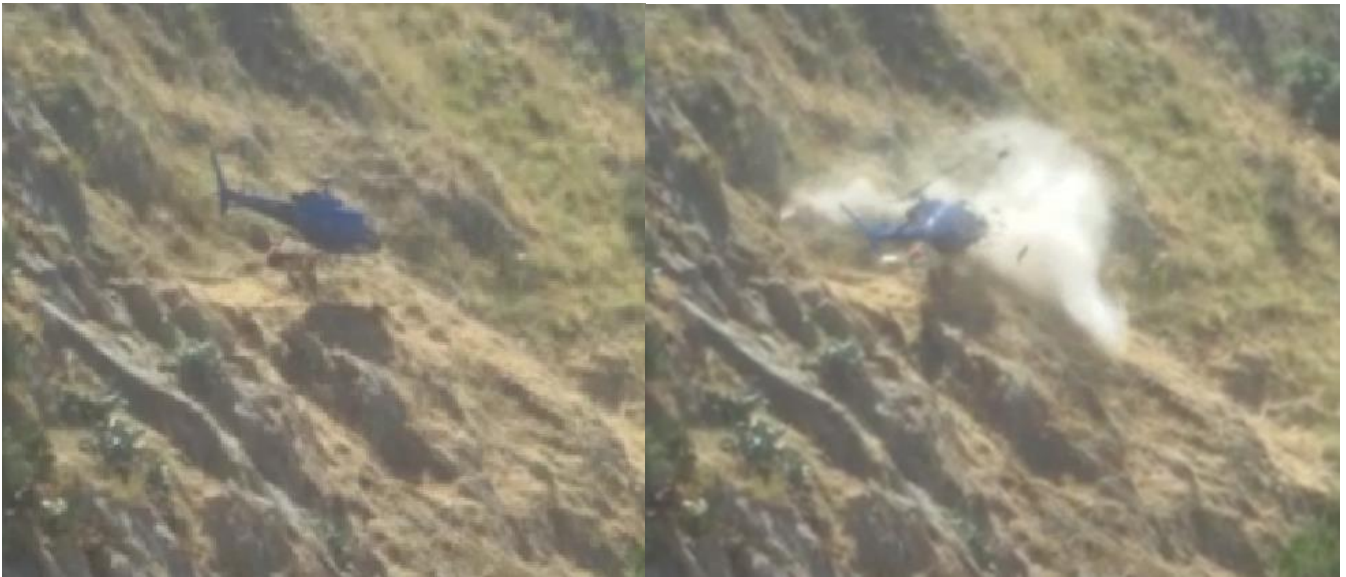
Dal punto di vista operativo, inoltre, è da rilevare come il pilota fosse in posizione tale da rendere ancora più difficoltosa la manovra: seduto a destra con il costone a sinistra; ciò ha reso più difficoltoso mantenere correttamente la distanza dagli ostacoli, situati in alto a sinistra, quindi in un'area cieca.

L'incidente si è verificato a causa del contatto delle pale del rotore principale con la parete montuosa in una manovra effettuata a poca distanza dall'ostacolo mentre l'elicottero era in hovering.

Foto 1, a sinistra, e foto 2, a destra: I-MLTA prima e durante il contatto delle pale con la parete rocciosa.

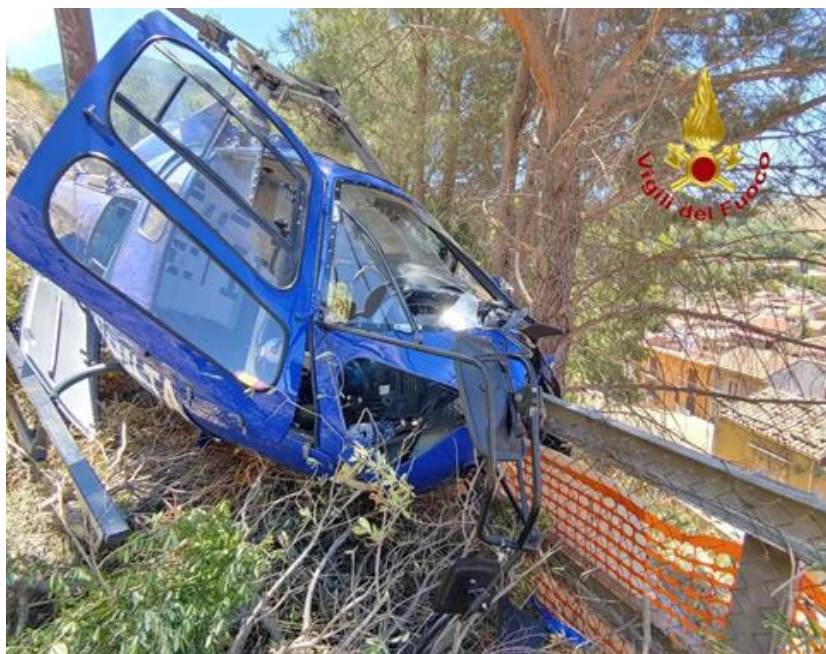
| <b>Danni all’aeromobile:</b> distrutto. | | <b>Lesioni a persone:</b> pilota ferito in modo lieve. | | <b>Altri danni:</b> durante l’impatto alcuni componenti delle parti rotanti hanno danneggiato i vetri delle abitazioni sottostanti e alcuni veicoli. | |

Foto 3: I-MLTA dopo l'incidente (fonte Vigili del Fuoco).
