INCIDENTE Aliante LS4 marche I-FGTM

Tipo di aeromobile:	Marche di imma	Marche di immatricolazione:			Data: 26 luglio 2023.	
Rolladen Schneider LS4.	I-FGTM.			Ora: 08.46 (tutti i tempi nel		
				presente report sono riportati		
				in UTC).		
Natura del volo: sportivo.	Persone a bordo: pilota.			Luogo dell'evento: Monte		
				Palanzone (CO).		
Danni all'aeromobile: ingenti.	Lesioni a persone: pilota ferito			Altri danni: nessuno.		
	gravemente.					
Pilota						
Età: 52 anni.	Titoli aeronautici:		Visita medica:		Esperienza di volo:	
	LAPL (Light Air	rcraft in corso di v		alidità.	995 h 56' totali;	
	Pilot Licence).			678 h 16' su LS4.		
Aliante						
Documenti: in regola. Controlli manutentivi: in regola.					gola.	
Informazioni meteorologiche: ottima visibilità, nessuna precipitazione in atto. Nel luogo dell'incidente riportato vento da Nord-Ovest di intensità variabile tra i 30 km/h e 40 km/h.

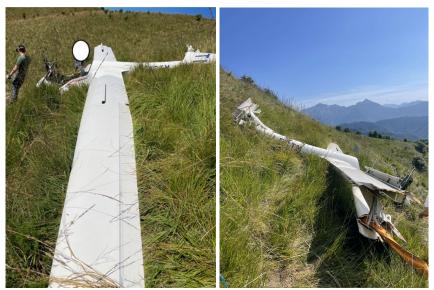
L'incidente è accaduto intorno alle 08:46 del 26 luglio 2023, nell'ambito di un volo, previsto di lunga durata e che il pilota avrebbe potuto far valere per il campionato italiano di distanza. Il volo era iniziato dall'aeroporto Alzate Brianza: l'aliante impattava il suolo sul versante Nord del Monte Palanzone in un luogo impervio difficilmente accessibile. Il pilota, unico a bordo, risultava gravemente ferito. L'incidente induceva ingenti danneggiamenti all'aliante (foto 1 e foto 2).

Il relitto, dopo l'incidente si presentava estesamente danneggiato. In particolare, il cockpit era completamente distrutto, la semiala destra frammentata in due parti, il timone verticale separato dal resto della coda alla base e lo stabilizzatore orizzontale rotto in due punti con l'estremità sinistra mancante. La semiala sinistra appariva per lo più integra.

Foto1 e foto2: aliante I-FGTM nel luogo dell'incidente.

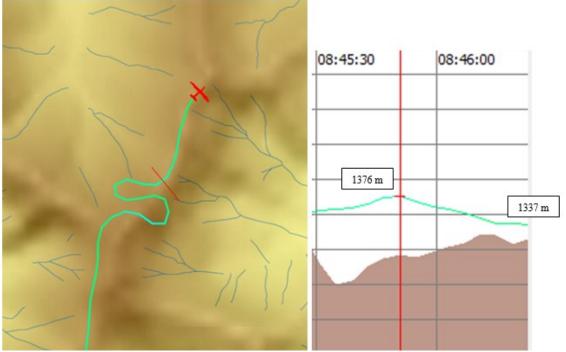
(8:44:59, altitudine 1383 m, 109 km/h di *groundspeed*, GS), poi a sinistra (8:45:07, altitudine 1393 m, 91 km/h di GS), poi nuovamente a destra (8:45:31, altitudine 1356 m, 81 km/h di GS), poi nuovamente a sinistra (8:45:47, altitudine 1374 m, 92 km/h di GS). Successivamente, dalle 8:45:51 alle 8:46:19 si svolgeva un tratto per lo più rettilineo, con perdita di altitudine (da 1376 m a 1337 m, ultimo dato in volo) fino all'impatto col suolo (circa 1330 m di altitudine) il quale localmente saliva progressivamente (figura 2). Allo stesso tempo (figura 3), dalle 8:45:51 alle 8:46:11, la GS oscillava tra 88 km/h e 79 km/h per poi riportarsi a 87 km/h, prima di scendere a 79 km/h nell'ultimo punto registrato prima dell'impatto, dove la GS si annullava. Nel merito dell'altezza dal suolo, i dati riportano che alle 8:46:11, l'aliante aveva una altezza di circa 23 m e di circa 21 m alle 8:46:19.

Figura 2: volo dell'I-FGTM del 26.7.2023 nelle ultime fasi. Linea rossa a sinistra corrispondente alla linea rossa nel grafico altitudine/tempo a destra. In quest'ultimo, in marrone, è anche rappresentato il terreno sottostante (software Seeyou).

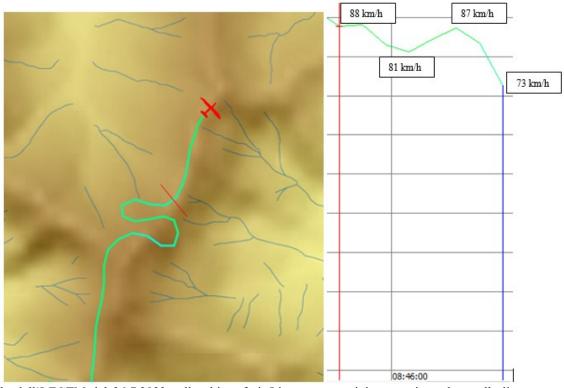
Figura 3: volo dell'I-FGTM del 26.7.2023 nelle ultime fasi. Linea rossa a sinistra corrispondente alla linea rossa nel grafico GS/tempo a destra (software Seeyou).
