RELAZIONE D'INCHIESTA

INCIDENTE

**occorso al motoaliante H 36 Dimona
marche di identificazione I-ILMA
lago di Varese, Varese, 20.02.2025**

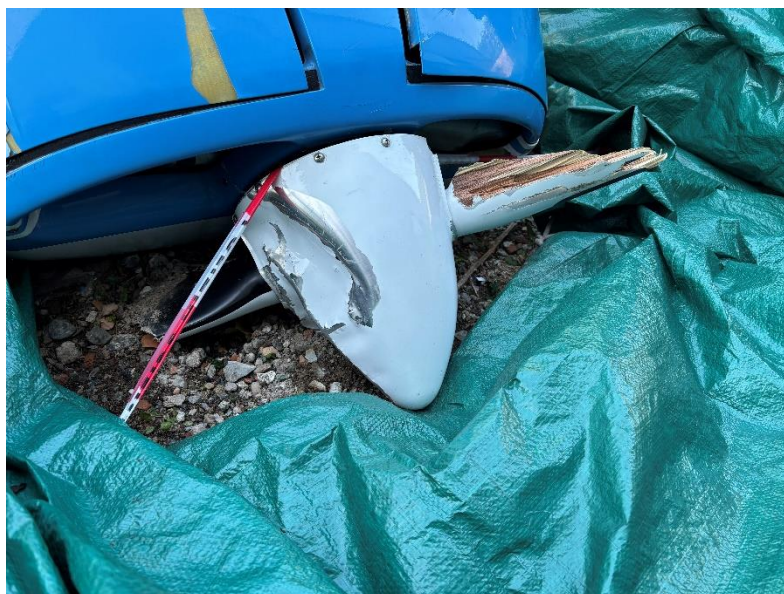
Le pale dell'elica entrambe spezzate in prossimità della radice. Il meccanismo di cambio passo elica risultava funzionante.

Foto 6: pale elica dell'I-ILMA.

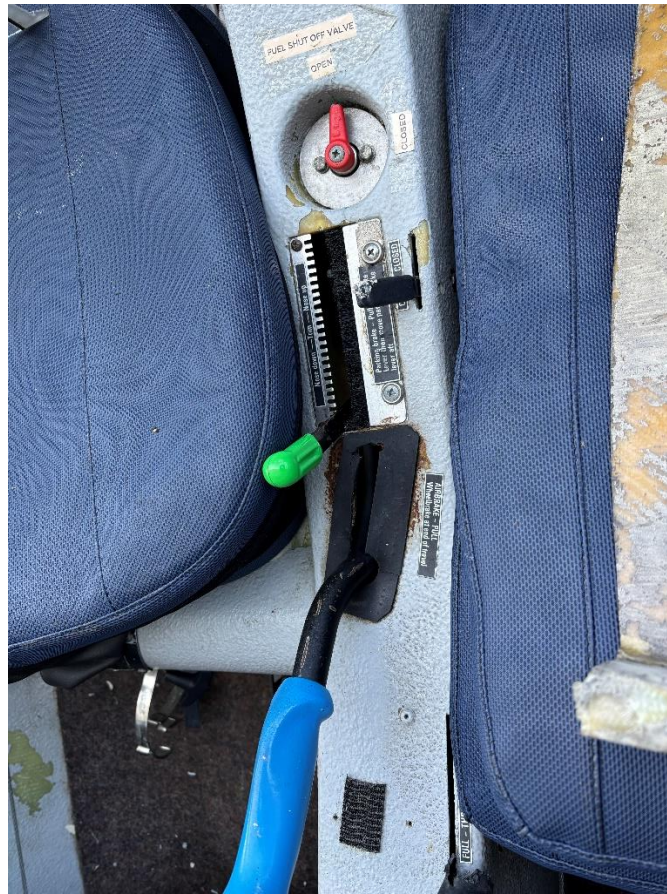
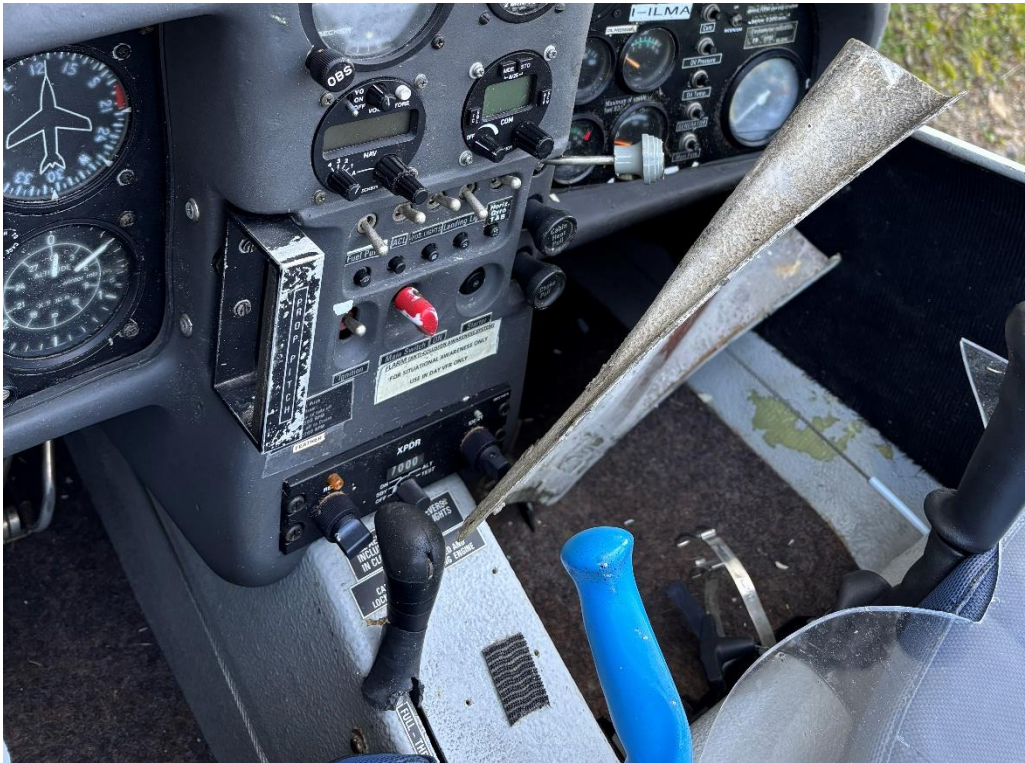
- fuel shut off valve – open;
- trim – nose down;
- ignition – on;
- main switch – on;
- fuel pump off;
- manetta motore *full throttle*;
- pedale sinistro premuto.

Foto 7: comandi nel cockpit dell'ILMA.

Foto 8: comandi nel cockpit dell'I-ILMA.

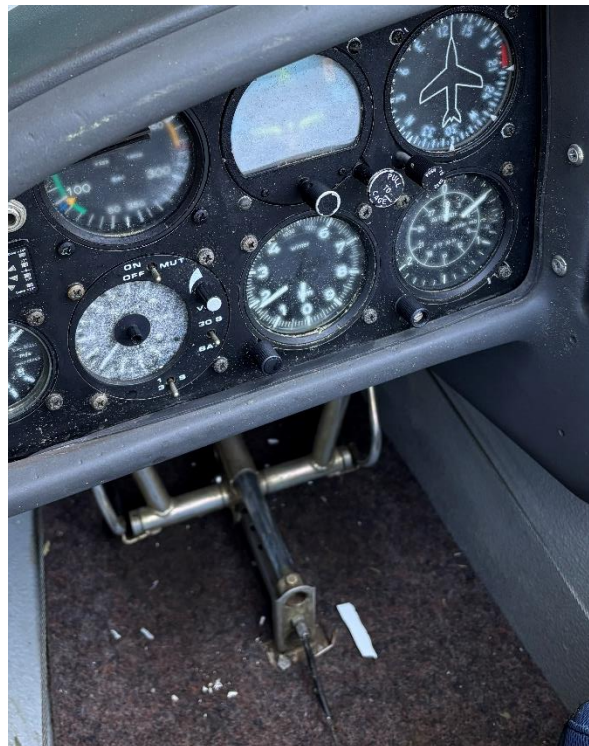
Foto 9: pedaliera lato sinistro dell'I-ILMA.

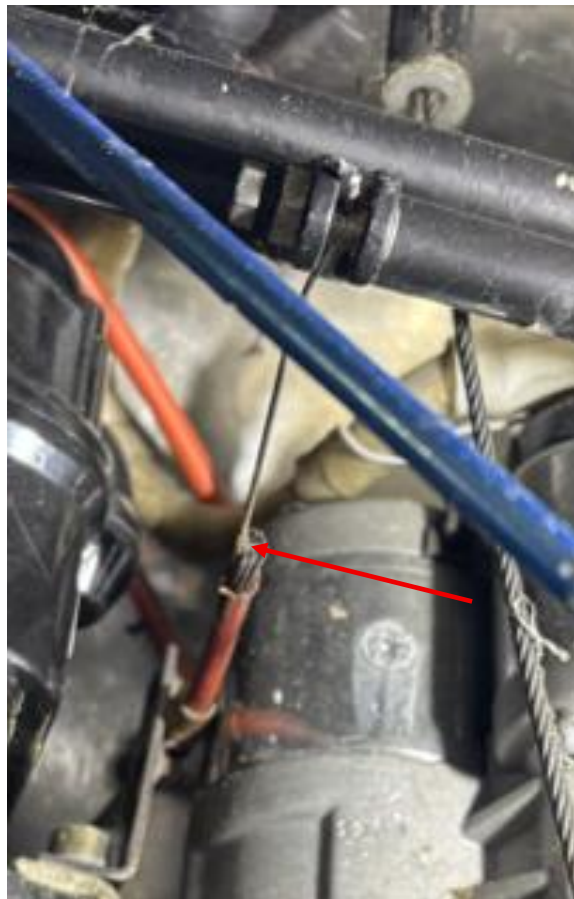
I carburatori risultavano coerenti con la posizione di *full throttle*. Tuttavia, una ispezione di maggior dettaglio evidenziava il cavo della manetta motore rotto in un punto all'interno della sua guaina. Non si osservavano nell'area deformazioni o rilevanti danneggiamenti ulteriori.

Foto 12: cavo *throttle* dell'I-ILMA.

Il cavo della manetta motore risulta *on condition*. La verifica della storia manutentiva dell'I-ILMA non ha consentito di verificare se il cavo sia mai stato sostituito o meno. Tuttavia, tale attività sicuramente non risultava essere stata condotta dal 2017 in poi, on la possibilità che il cavo non fosse mai stato sostituito dal 1988, anno di produzione dell'I-ILMA. Le ispezioni programmate potrebbero non aver individuato una cricca che si è innescata in un punto coperto da guaina. Inoltre, una rottura a carattere progressivo potrebbe non essere individuabile facilmente ad occhio nudo anche se osservata direttamente.

Motivazione: nell'incidente dell'I-ILMA ha verosimilmente contribuito all'accadimento la rottura in volo del cavo della manetta motore. Nella documentazione manutentiva disponibile fino al 2017 non risultavano sostituzioni. Essendo il componente *on condition*, vi è la possibilità che il cavo montato all'atto della costruzione nel 1988 non sia mai stato sostituito. La rottura del cavo manetta motore porta ad una condizione di volo a regime di massima di rotazione del propulsore che potrebbe non essere facilmente gestita.

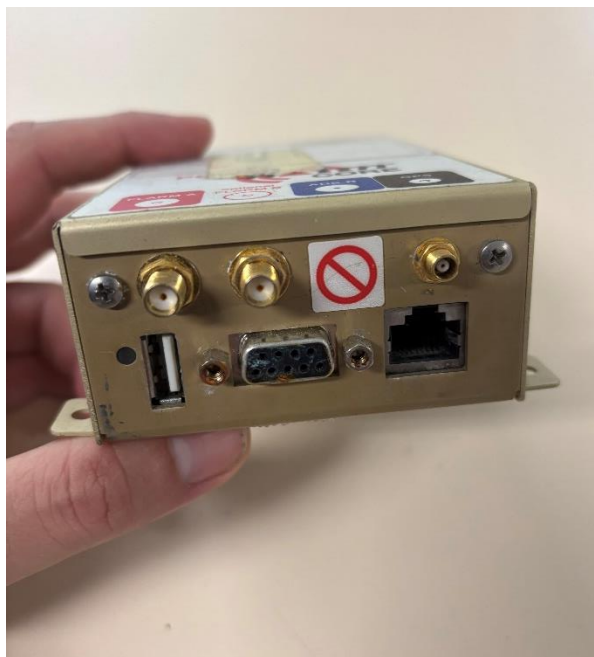
L'apparato si presentava privo di danneggiamenti di natura meccanica esterni, tuttavia, i connettori mostravano segni di ossidazione. I tentativi di estrazione dei dati non fornivano esito positivo anche in relazione alla natura stessa dell'apparato, il quale non è un registratore di volo progettato per resistere alle possibili conseguenze di un incidente.

Foto 13: power Flarm dell'I-ILMA.

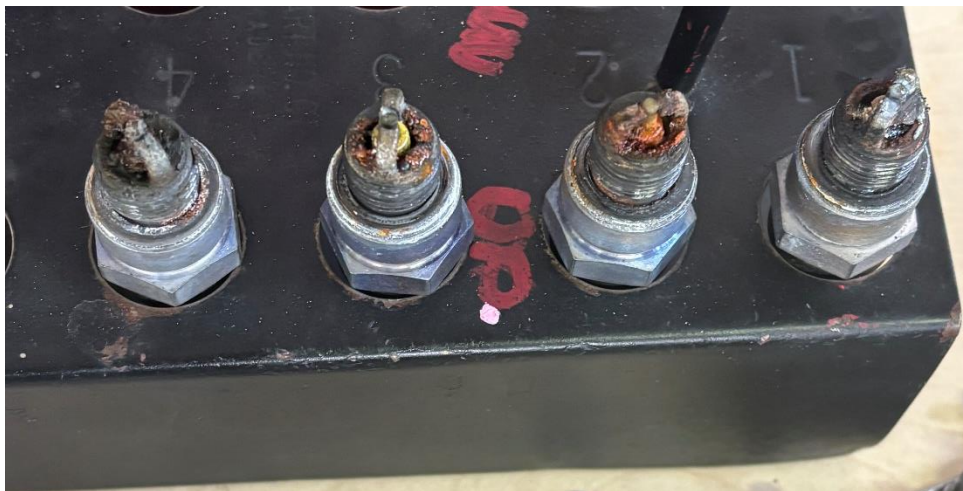
Foto 22: candele rimosse dal motore dell'I-ILMA. Al netto dei fenomeni ossidativi, le candele si sono mostrate in buone condizioni.

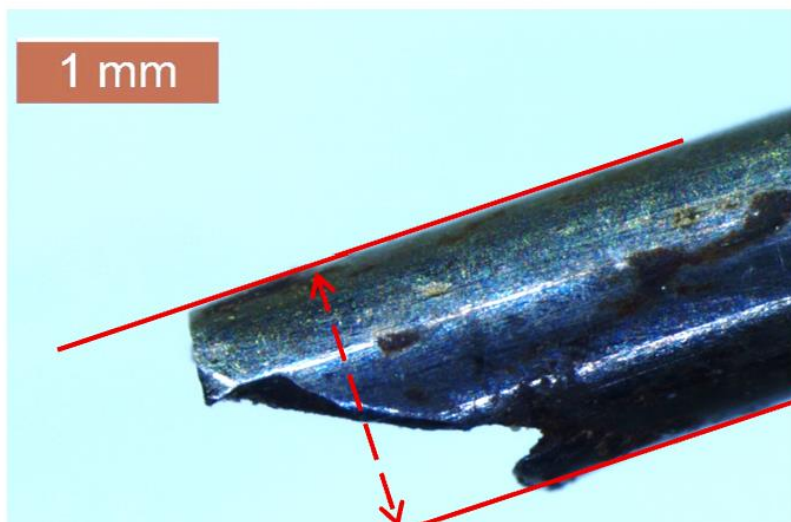
La superficie di rottura, osservata lateralmente, confermava la correttezza del diametro previsto e non mostrava segni di strizione (Foto 23). La stessa si mostrava ricoperta da notevoli fenomeni ossidativi.

Foto 23: assenza di strizione in corrispondenza della superficie di rottura.

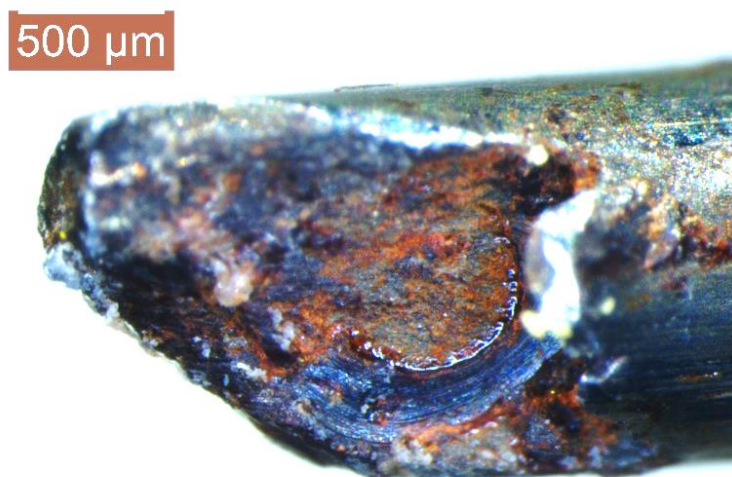
Foto 24: fenomeni ossidativi sulla superficie di rottura.

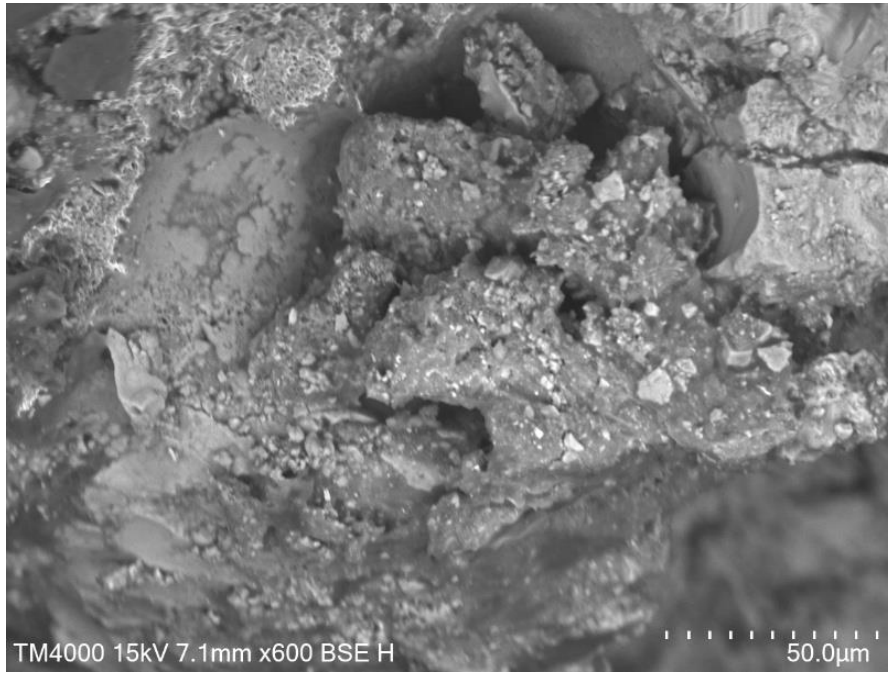
L'osservazione a maggiori ingrandimenti mediante microscopia elettronica consentiva la mappatura di differenti morfologie, in particolare, prevalenza di elevata ossidazione (Foto 25) e una limitata zona limitata a morfologia da rottura duttile, evidenziata in Foto 26 e, in dettaglio, in Foto 27.

Foto 25: esempio di area ad elevata ossidazione nella superficie di rottura.

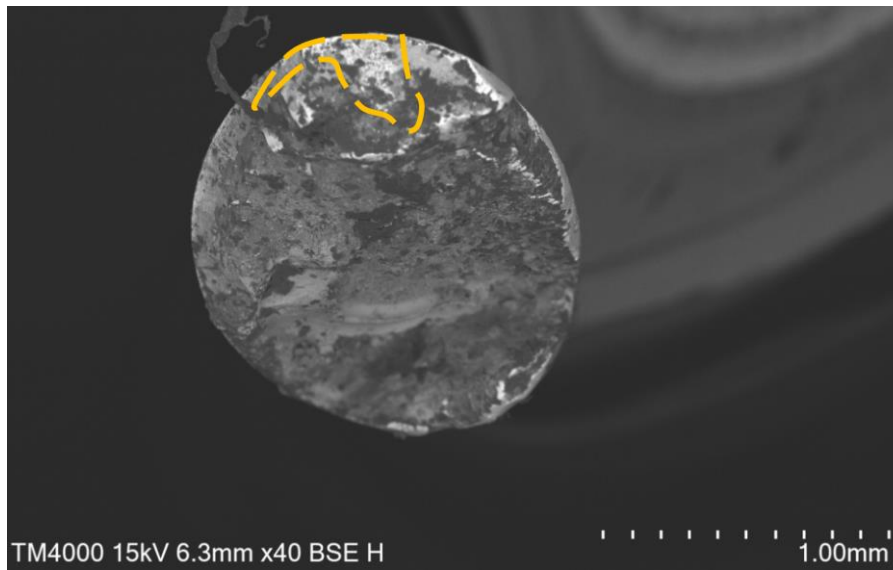
Foto 26: zona di morfologia duttile nella superficie di rottura.

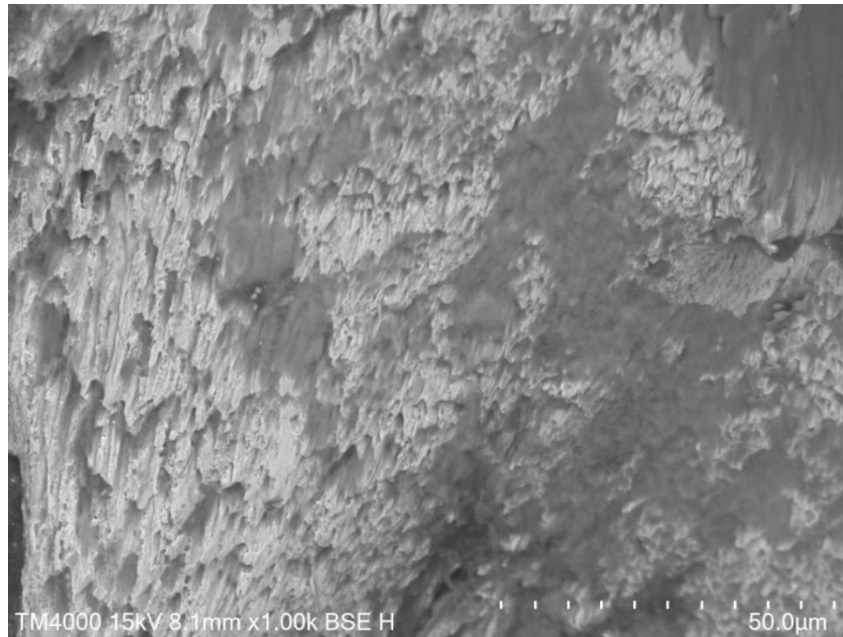
Foto 27: dettaglio della zona di morfologia duttile nella superficie di rottura – microbuche da sovraccarico orientate e parzialmente corrose.

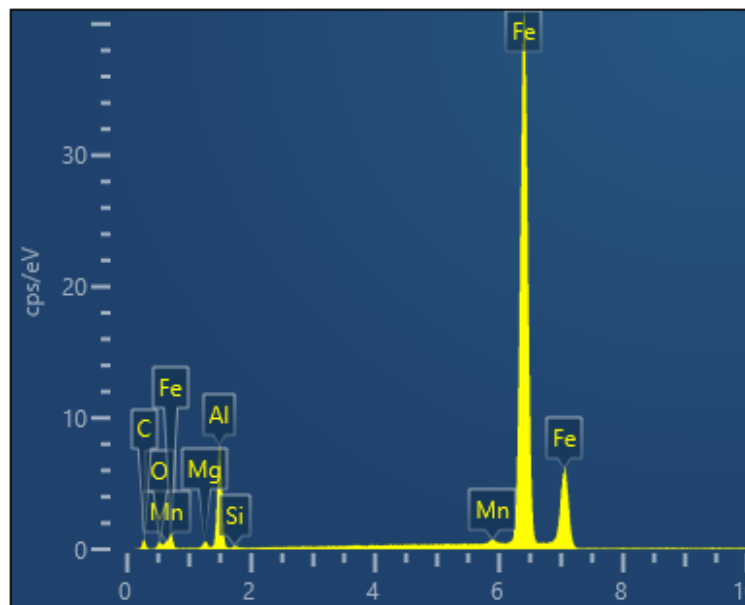
L'analisi chimica elementare semi-quantitativa mediante EDS, eseguita in punto relativamente libero da fenomeni ossidativi, confermava la composizione base compatibile con quella di un *soft steel*,

Figura 3: analisi EDS, spettro di emissione.
