# **RELAZIONE D'INCHIESTA**

**INCIDENTE**  
**occorso all'aeromobile**  
**Piper PA-28 Archer II marche I-PIDR,**  
**presso Forcella di Valmaggione (TN),**  
**28 dicembre 2022**

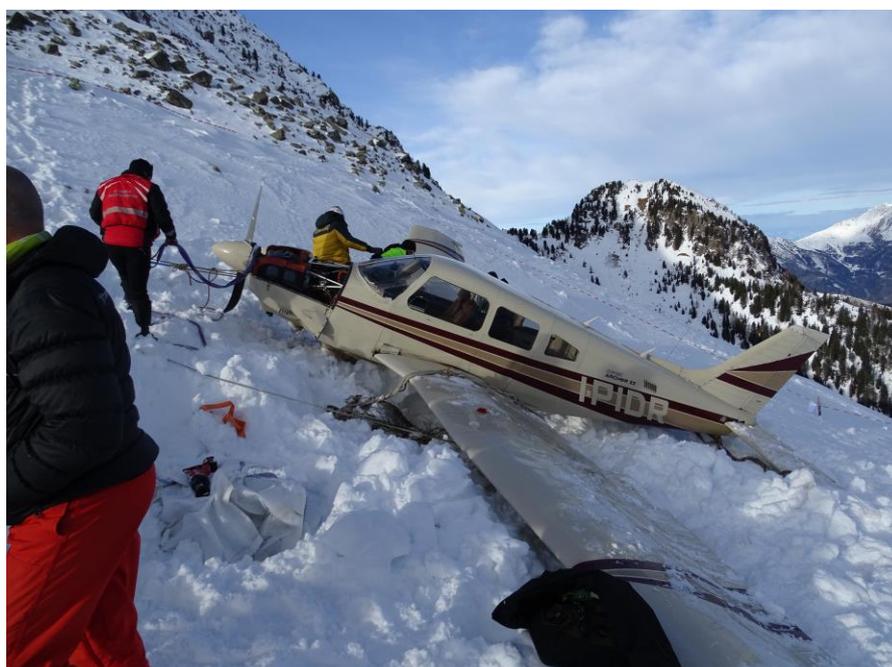
L'aeromobile è stato localizzato in punto di coordinate N 46,25787° E 011,66460°, ad una altitudine di 7070 piedi circa, con la prua orientata verso Sud (185°), poggiato con il ventre sul pendio ricoperto da circa 60 cm di neve (foto 2 e 3).

- rottura dello stelo della gamba del carrello anteriore in corrispondenza dell'ammortizzatore;
- semiala destra crinata a circa metà dell'apertura alare, con corrispondente deformazione dell'alettone destro;
- disallineamento della semiala sinistra all'altezza della radice alare, con corrispondente deformazione della fusoliera e del flap sinistro, dove questo è rientrato comprimendo la superficie della fusoliera;
- deformazione delle pale dell'elica bipala, con rottura dell'estremità di una pala per una porzione di circa 10 cm e sbeccatura del bordo di attacco della pala opposta;
- cappottatura del motore inferiore lato sinistro deformata, castello motore parte inferiore piegato e *airbox* motore deformato.

Foto 2: vista del relitto durante le operazioni di rimozione.

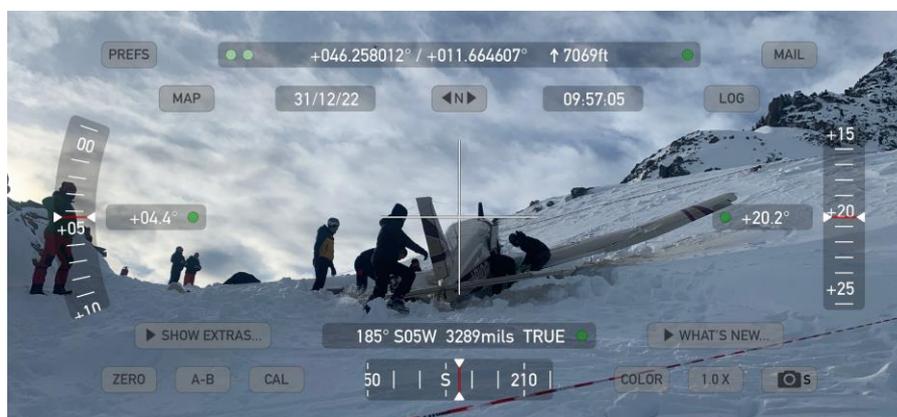
Foto 3: vista del relitto durante le operazioni di rimozione.

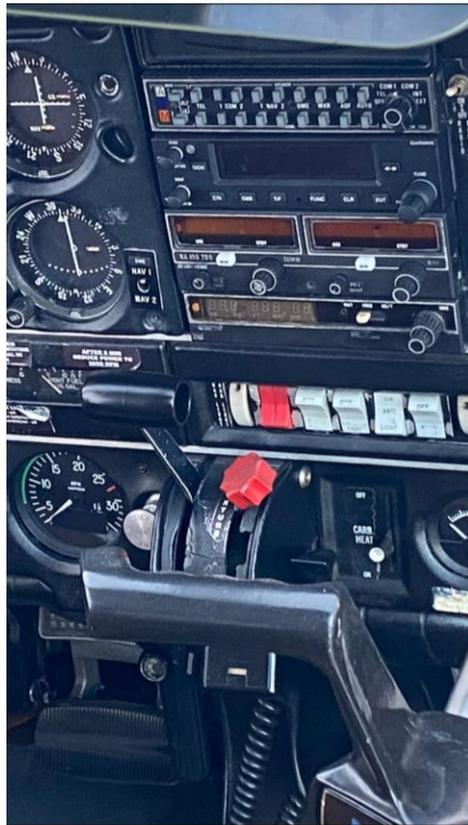
All'arrivo dei soccorritori i principali comandi e organi di controllo sono stati rinvenuti nelle seguenti condizioni (foto 4):

batteria e alternatore su ON; magneti su BOTH; *throttle full*; *mixture full reach*; aria calda al carburatore ON; flap UP; *pitch trim* posizione prossima al neutro.

Foto 4: posizione dei comandi motore come rinvenuti dai soccorritori.

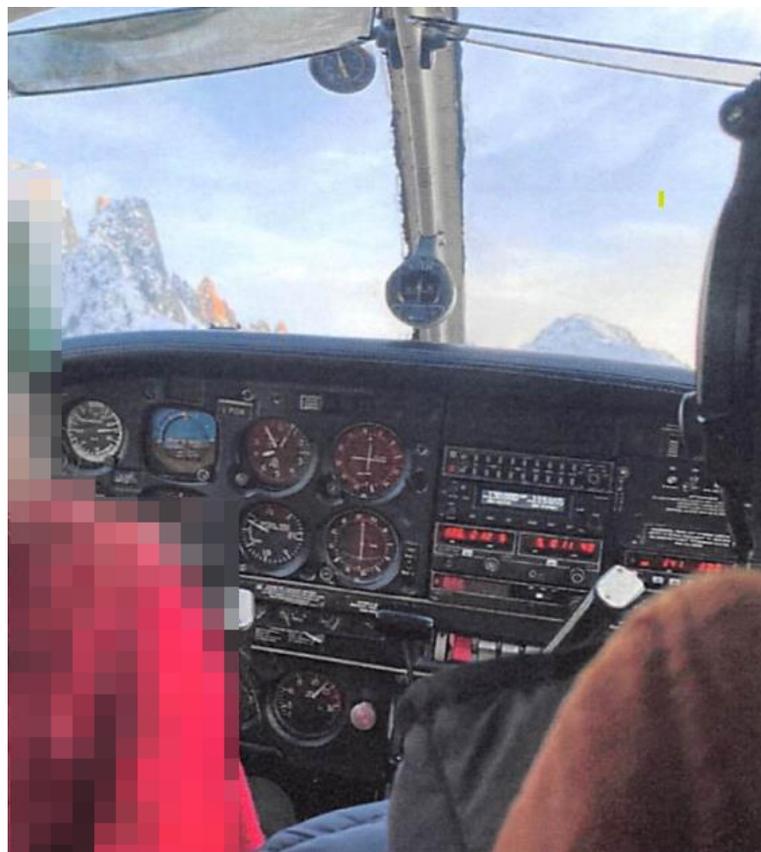
Nell'istante in cui la fotografia è stata scattata, alle 15.20', ovvero pochi secondi prima dell'impatto, si rileva una altitudine di 6900 piedi, IAS 68 nodi, una velocità verticale di 300 piedi/min, 2350 RPM e *throttle* full. Non sono invece visibili la posizione dell'aria calda al carburatore e della *mixture*.

Le fotografie scattate dal passeggero posteriore nei momenti immediatamente precedenti l'incidente evidenziano parametri motore e aerodinamici coerenti con lo stato energetico dell'aeromobile e con le selezioni dei comandi del motore (miscela tutta ricca e, verosimilmente, in considerazione della posizione registrata dai soccorsi, aria calda al carburatore ON, che tuttavia dalla foto non è visibile).

Foto 5: selezione da fotografia scattata dal passeggero posteriore alle 15.20' (pochi secondi prima dell'incidente).

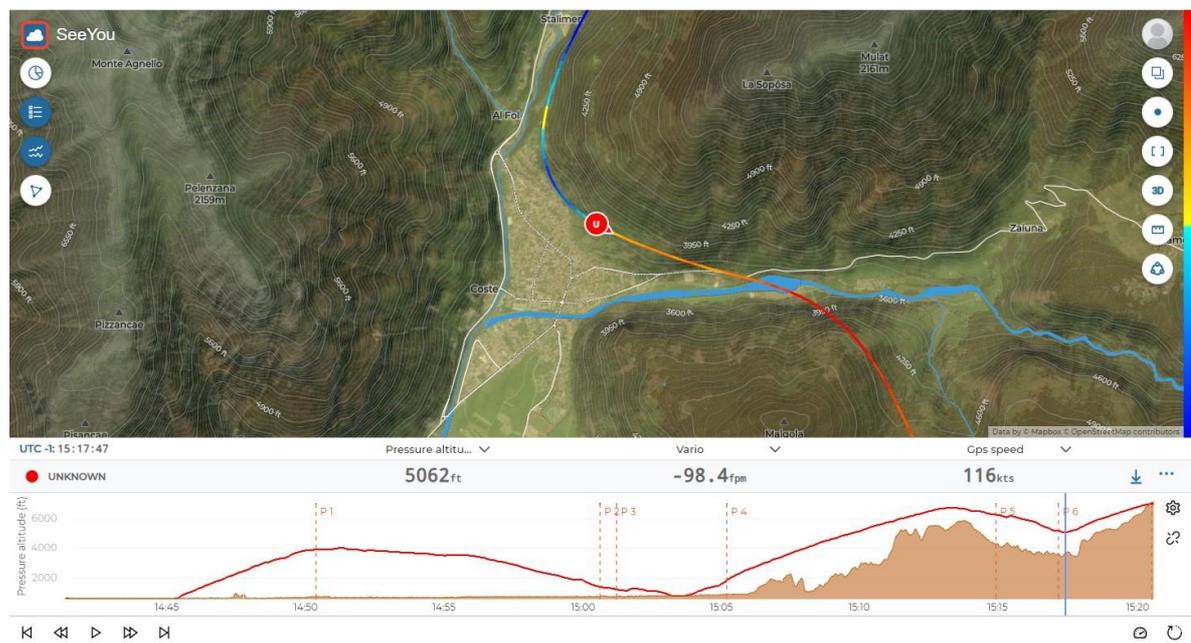
Moena veniva lasciata alle 15.15' circa, ad una quota di 6165 piedi, in discesa, con direzione Predazzo (figura 4). Quest'ultima località veniva sorvolata all'incirca alle 15.17', raggiungendo dopo alcuni secondi la quota minima di 5062 piedi registrata in

Dalla quota minima di 5062 piedi raggiunta in prossimità di Predazzo, alle 15.17'47", al punto dove è avvenuto l'impatto, alla quota di 7070 piedi, si è registrato un ininterrotto guadagno di quota di circa 2000 piedi, saliti in circa 3 minuti, che restituiscono una velocità verticale media di +642 piedi/min. Tale valore risulterebbe coerente (in eccesso) con i dati di prestazione dell'aeromobile ricavabili dall'AFM (riferiti ad un aeromobile al peso massimo al decollo).

Figura 6: quota minima raggiunta prima dell'imbocco in valle (track log ForeFlight con trasposizione SeeYou).

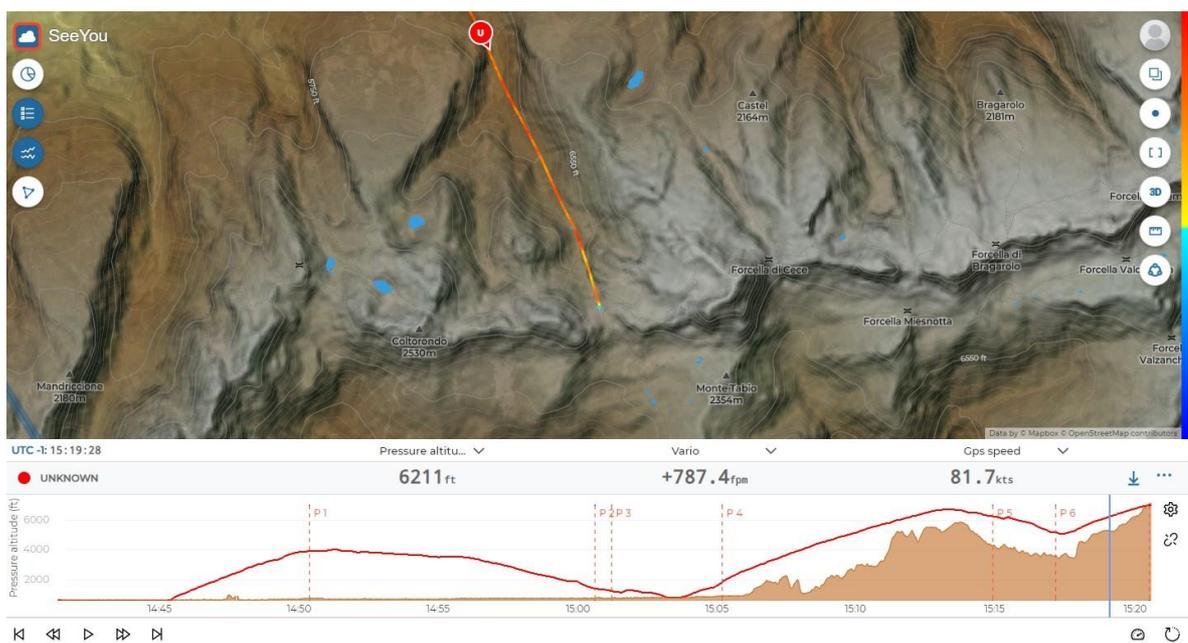
A circa metà dello sviluppo verticale della valle, l'aeromobile si trovava ad una quota di 6211 piedi, con una velocità verticale momentanea di +787 piedi/min ed una velocità al suolo di 82 nodi circa (figura 8).

Figura 8: metà valle (track log ForeFlight con trasposizione SeeYou).

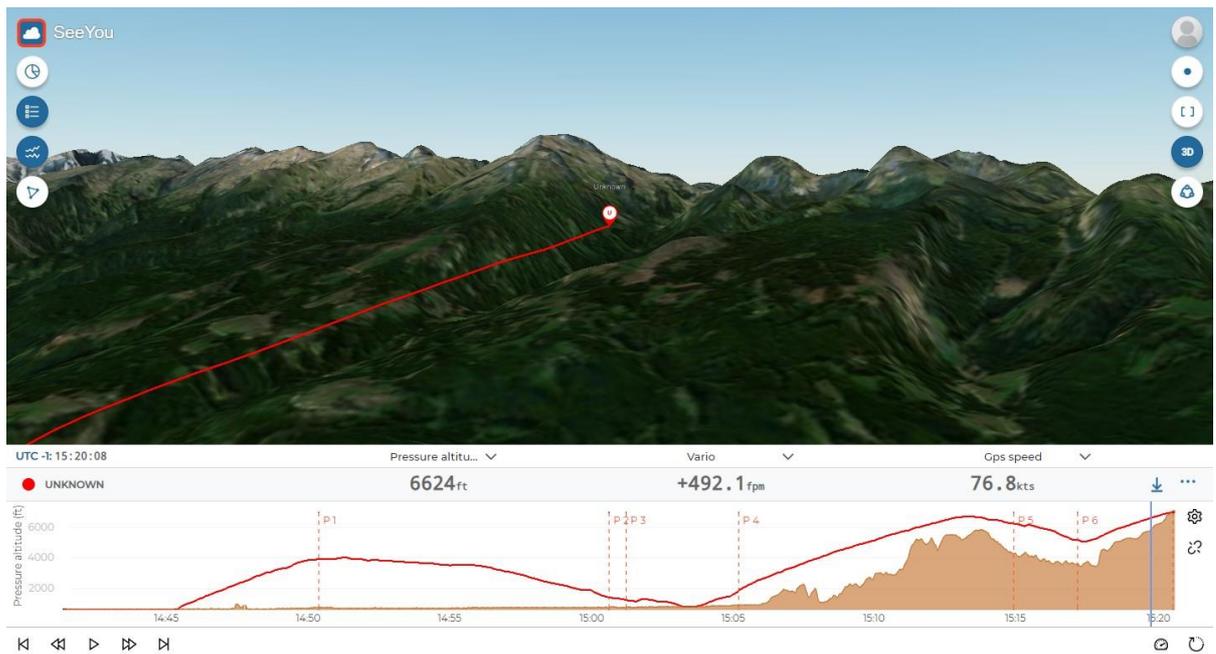
Circa 30 secondi prima dell'impatto, l'aeromobile si trovava a 6624 piedi, con una velocità verticale di +492 piedi/min ed una velocità al suolo di 77 nodi circa (figura 9).

Figura 9: circa 30 secondi prima dell'impatto (*track log* ForeFlight con trasposizione SeeYou).

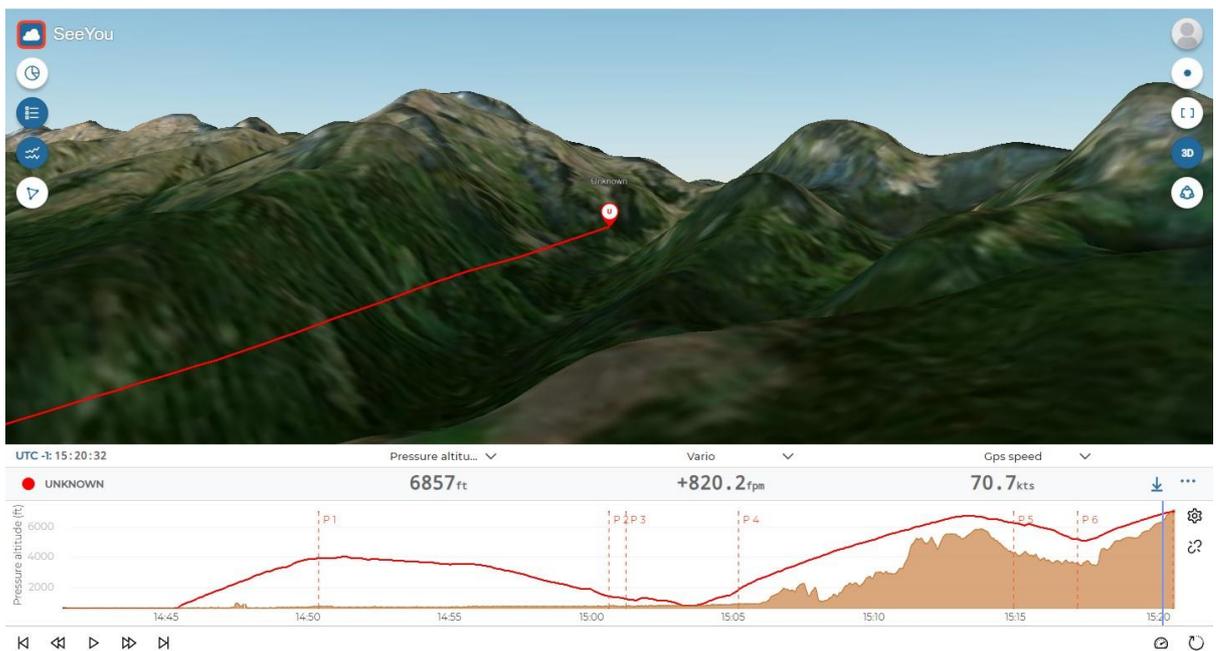
Circa 10 secondi prima dell'impatto, l'aeromobile si trovava a 6857 piedi, con una velocità verticale momentanea di +820 piedi/min e una velocità al suolo di 70 nodi circa (figura 10).

Figura 10: dieci secondi prima dell'impatto (*track log* ForeFlight con trasposizione SeeYou).

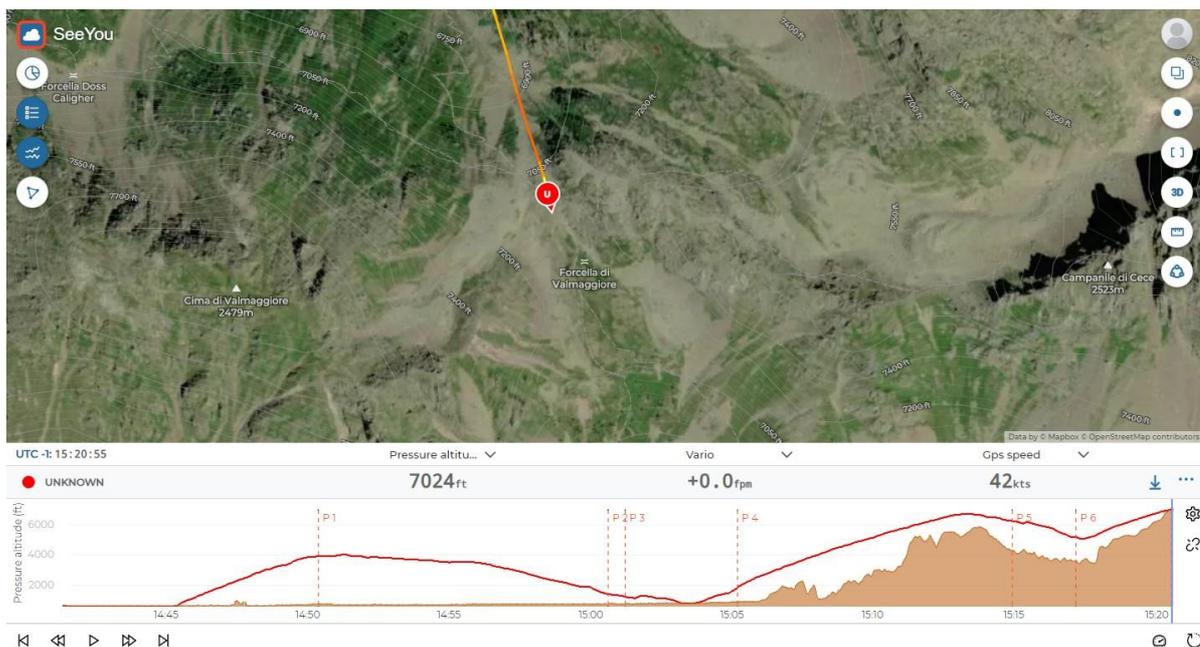
In prossimità dell'impatto, alle 15.20'55", si registrano una velocità verticale nulla e una velocità al suolo di 42 nodi, all'altitudine di 7024 piedi (figura 11).

Figura 11: prossimità dell'impatto (track log ForeFlight con trasposizione SeeYou).

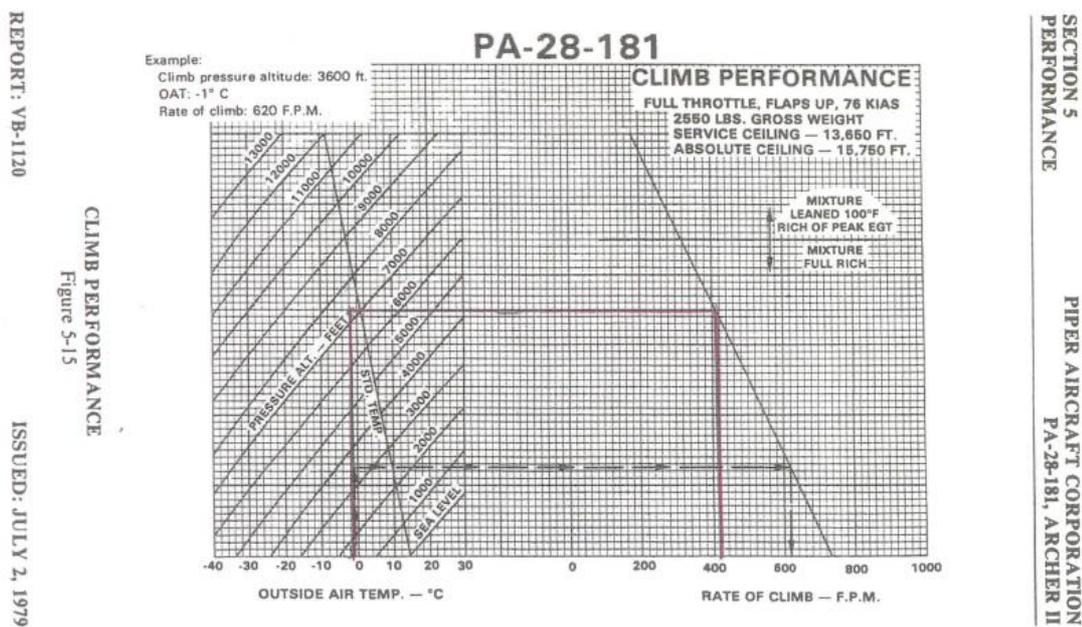
Le tabelle di prestazione indicanti la velocità verticale sono riportate in figura 12.

Figura 12: prestazioni di salita a 7200 piedi, con OAT -2 °C e al peso massimo al decollo (420 ft/min) (da AFM).
