# **RELAZIONE D'INCHIESTA**

**INCIDENTE**  
**occorso all'aeromobile**  
**TECNAM P2002-JF marche di identificazione I-CTAC,**  
**Carlentini (SR),**  
**12.02.2020**

### **TECNAM P2002-JF marche I-CTAC**

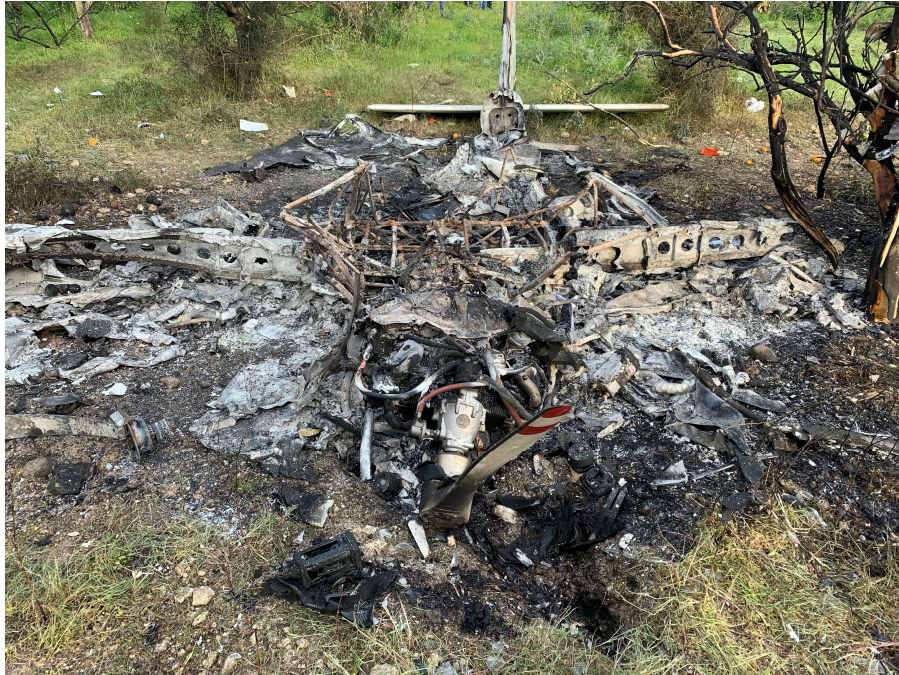
| <b>Danni all'aeromobile</b> | Totalmente distrutto (foto 1) <sup>1</sup> . Nel dettaglio, si riscontrava come le uniche parti non interessate da incendio fossero una delle due pale dell'elica, la coda e la parte estemale della semiala destra (foto 2). |

I rottami erano prevalentemente concentrati su un'area dalle dimensioni prossime a quelle del velivolo stesso (foto 1). Alcune parti più leggere, quali frammenti di trasparenti, tessuto di rivestimento dei sedili, documenti cartacei, residui di un *tablet* e altro materiale simile di bassa densità sono state trovate sparse principalmente in direzione Est e Nord, a distanze comprese all'interno dei 15 m.

Foto 1: Tecnam P2002-JF marche I-CTAC dopo l'incidente.

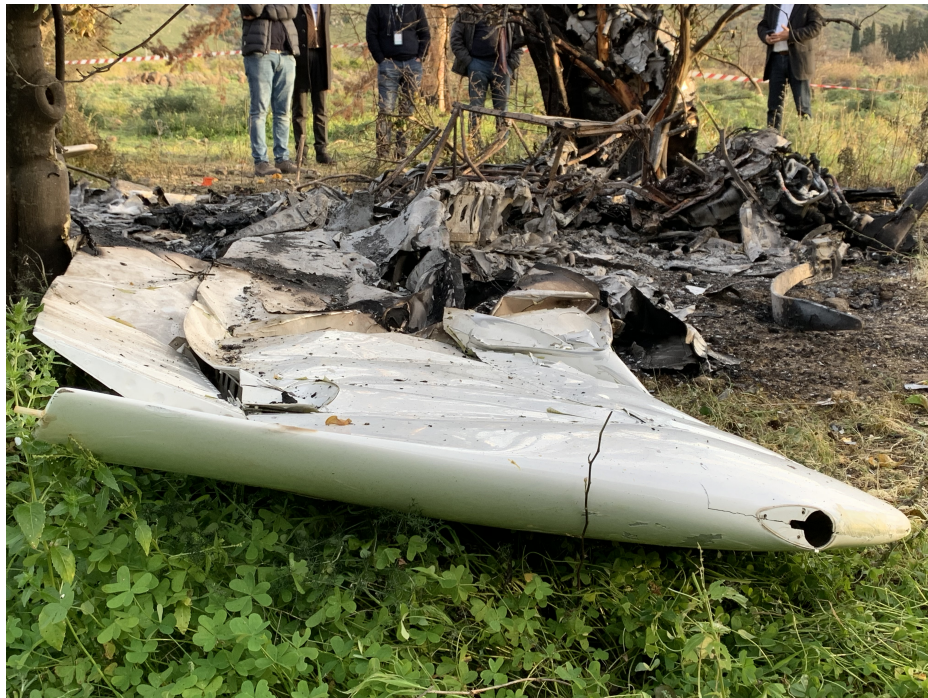
Foto 2: semiala destra.

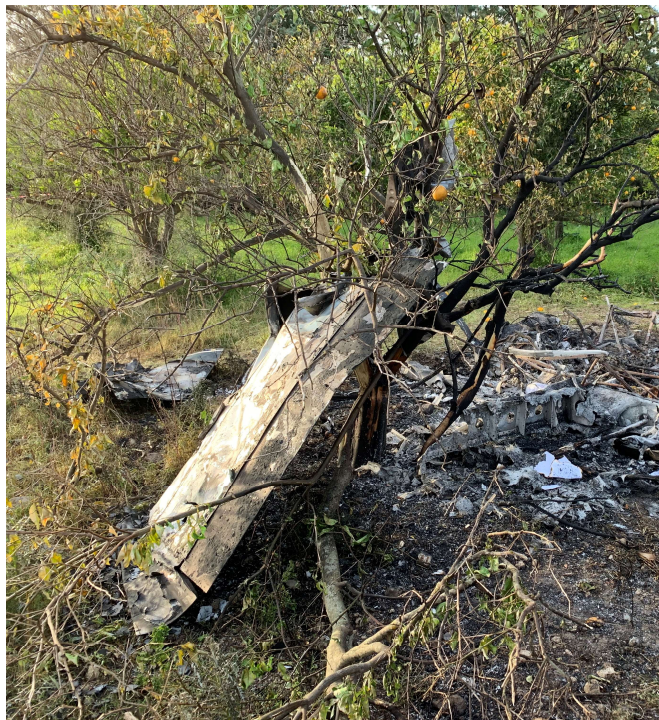
| <b>Altri danni</b> | Danni alla vegetazione circostante. In particolare, la semiala sinistra è stata ritrovata incastrata tra i rami di un albero sito nel luogo di impatto (foto 3). Questi presentavano evidenze di incendio, mentre sui rami dell'albero posizionato in prossimità della semiala destra si rilevavano solo danni da elevata temperatura. |

Dall'osservazione della vegetazione presente attorno al relitto si evince che il velivolo, durante la sua traiettoria di caduta, abbia urtato soltanto con la semiala sinistra contro un albero (foto 3). Non vi erano altri segni di impatto tra il velivolo e la vegetazione circostante, nonostante la presenza di numerosi alberi.

Foto 3: Tecnam P2002-JF marche I-CTAC dopo l'incidente, semiala sinistra in primo piano.

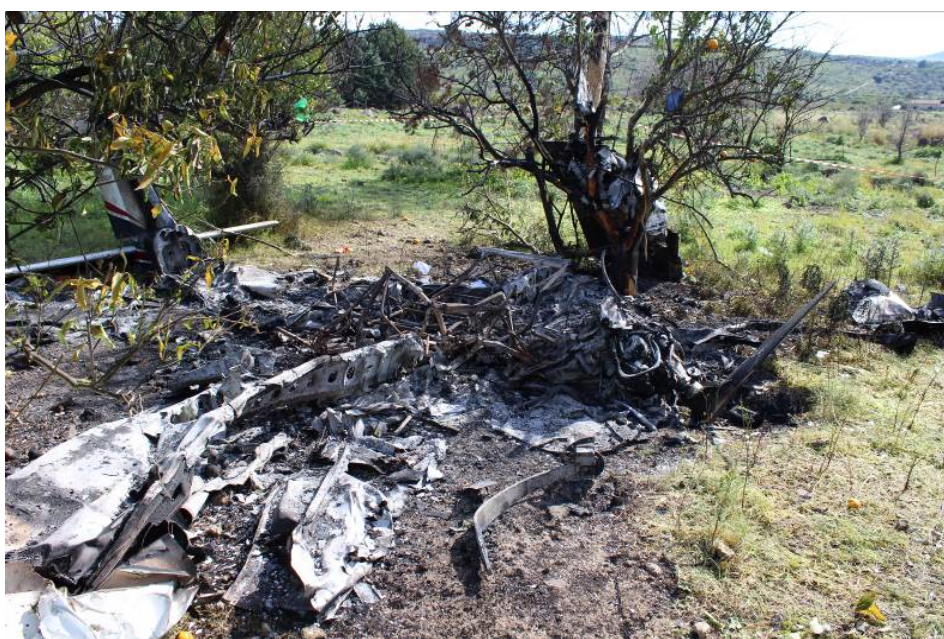
Foto 4: dettaglio longherone semiala destra.

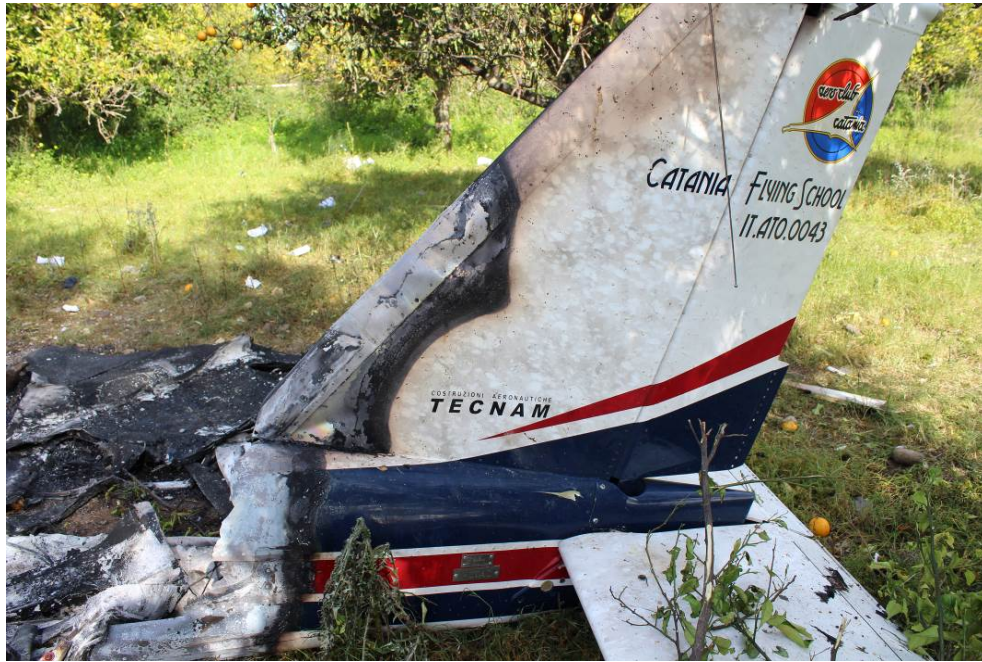
Foto 5: dettaglio posizione timone.

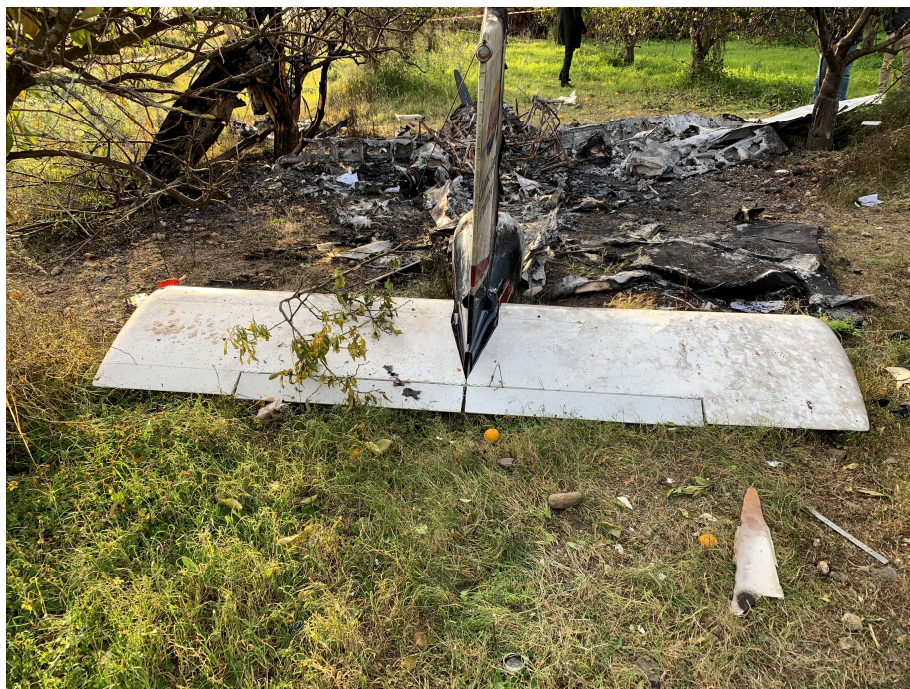
Foto 6: piani verticale ed orizzontale di coda.

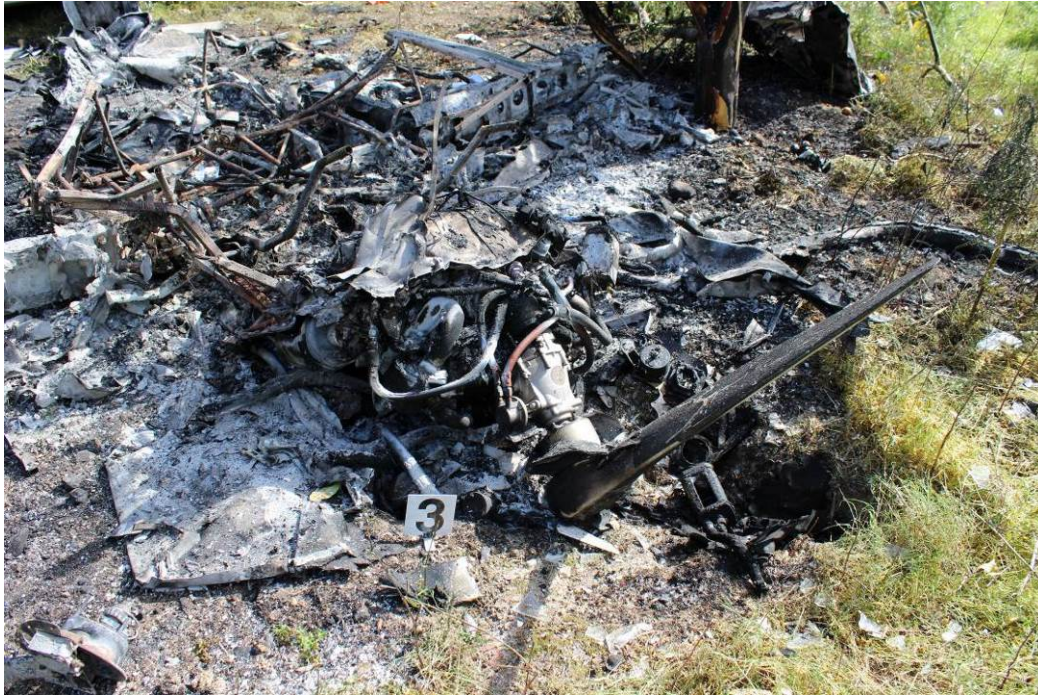
Foto 7: elica.

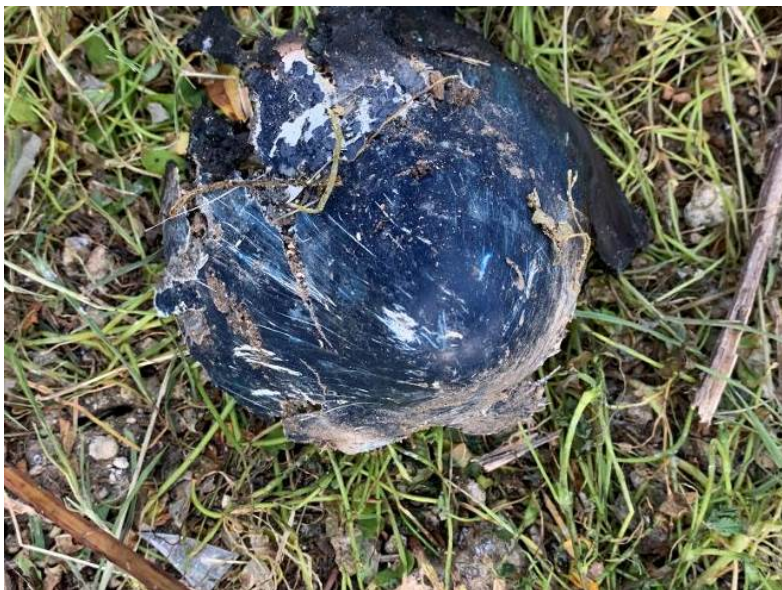
La principale traccia al suolo rappresentava il punto di impatto dell'ogiva dell'aeromobile con il suolo e aveva una profondità di circa 24 cm e una forma in pianta irregolare, il cui asse longitudinale era posto a circa 269° magnetici (Ovest). Non vi erano ulteriori tracce al suolo specifiche e distintive, se non i segni di bruciatura della vegetazione sulla superficie attorno al relitto, in un raggio non più ampio della stessa apertura alare del velivolo (pari a 8,6 m).

Foto 8: ogiva.
