## INCIDENTE

### Aliante Schempp-Hirth Flugzeugbau Duo Discus T marche D-KSEI

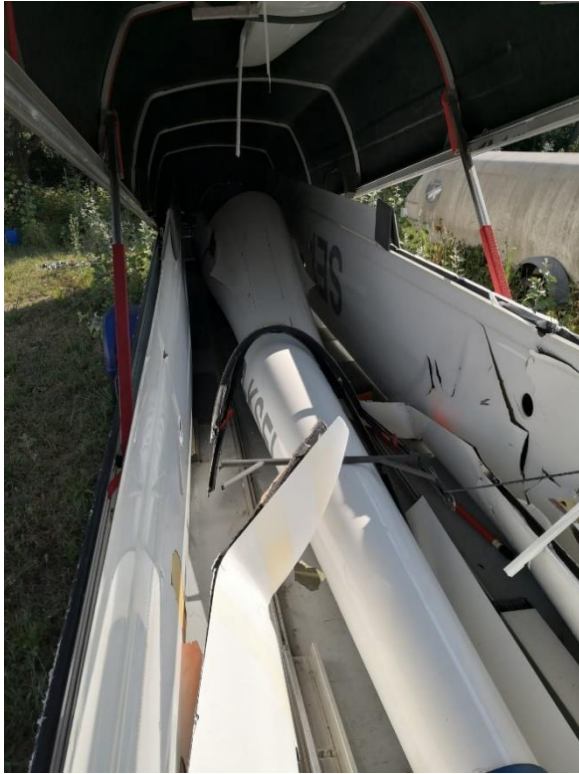
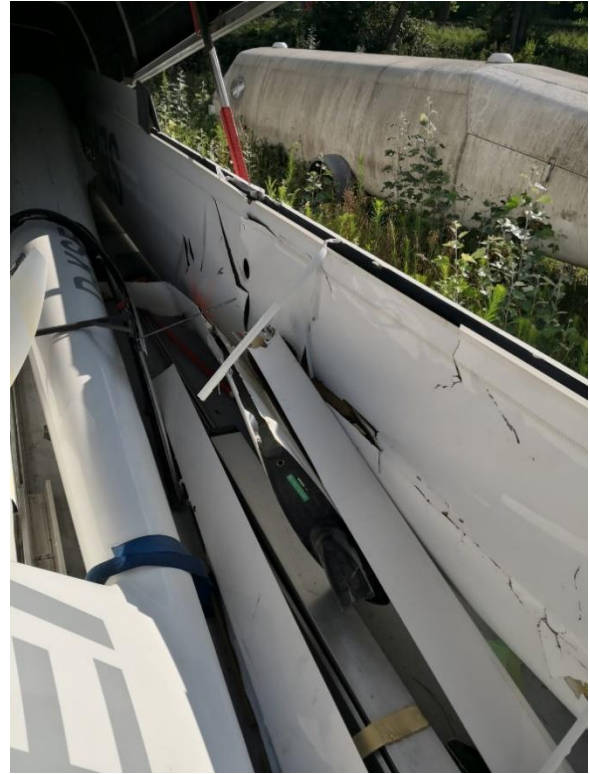
Pilota e passeggero riuscivano ad uscire dall'aliante, illesi, e venivano recuperati da un'imbarcazione. L'aliante riportava danneggiamenti significativi (Foto 1 e 2).

Foto 1 e 2: danneggiamenti riportati dall'aliante D-KSEI.

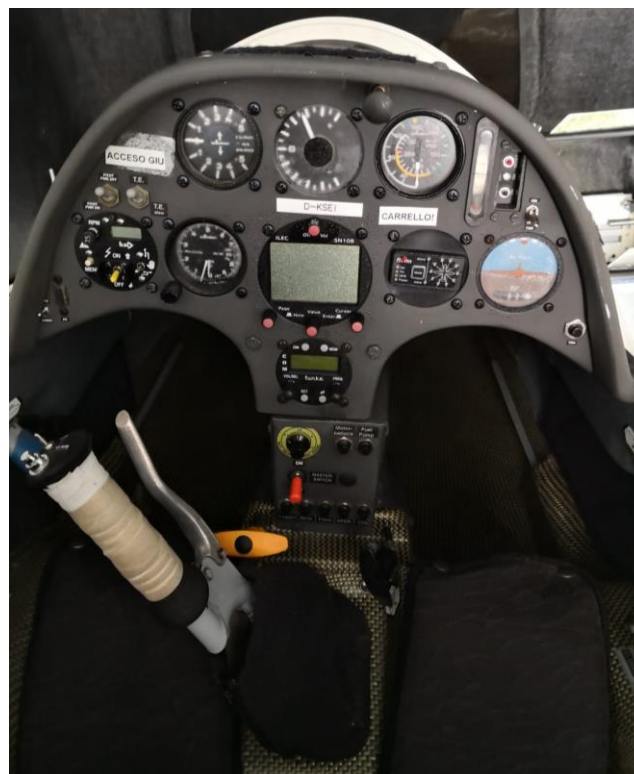
L'attivazione accidentale del comando di sgancio potrebbe essere stata causata da un'interferenza tra i pantaloni del pilota ed il comando di sgancio.

Da una analisi del posizionamento del comando di sgancio (Foto 3), non emergono criticità tecnico-costruttive tali da non garantire un'accettabile *Human Machine Interface* (HMI)<sup>5</sup> fra il pilota ed il comando stesso.

Foto 3: cruscotto del posto di pilotaggio anteriore dall'aliante D-KSEI (è visibile la manopola gialla del comando di sgancio traino).

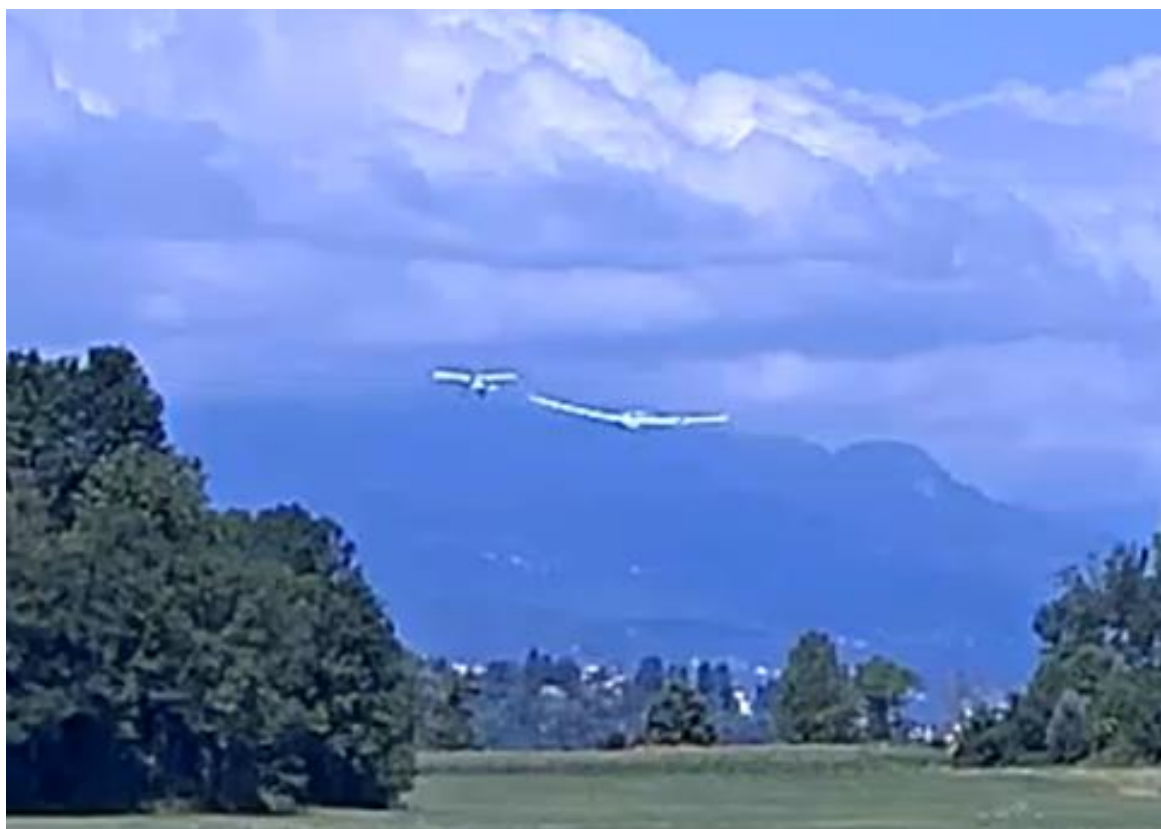
| D-KSEI - analisi video | |
|---|---|
| 00:23 | D-KSEI si sgancia dal velivolo trainatore, ed imposta un leggero AOB verso Nord (a destra) |

Foto 4: *frame* video T: 00'+23.

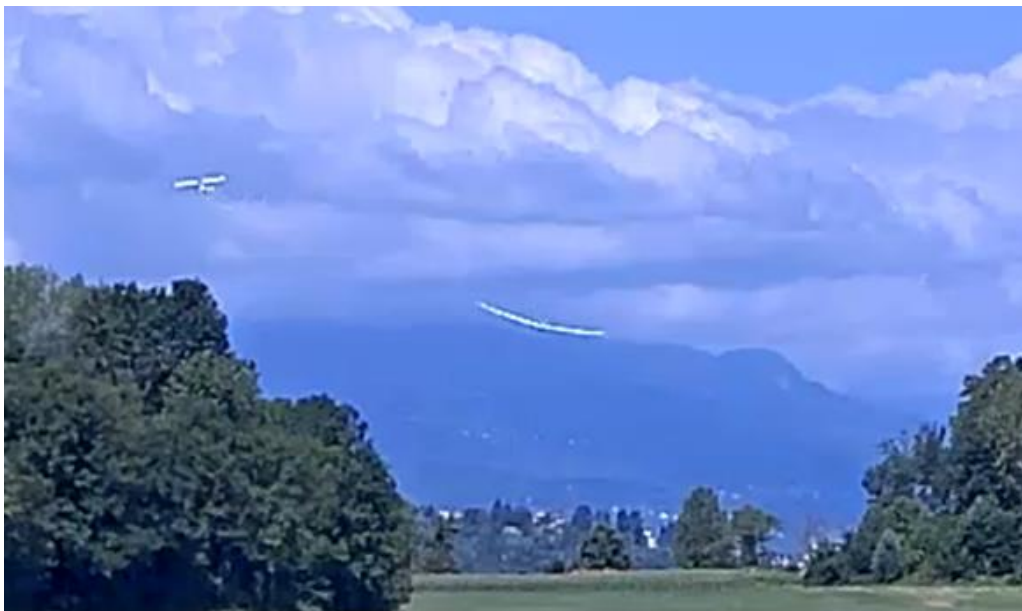
| D-KSEI - analisi video | |
|---|---|
| 00:28 | D-KSEI mantiene un leggero AOB verso Nord, mentre I-AEFF imposta una manovra di separazione verso Sud (a sinistra) |

Foto 5: *frame* video T: 00'+28".

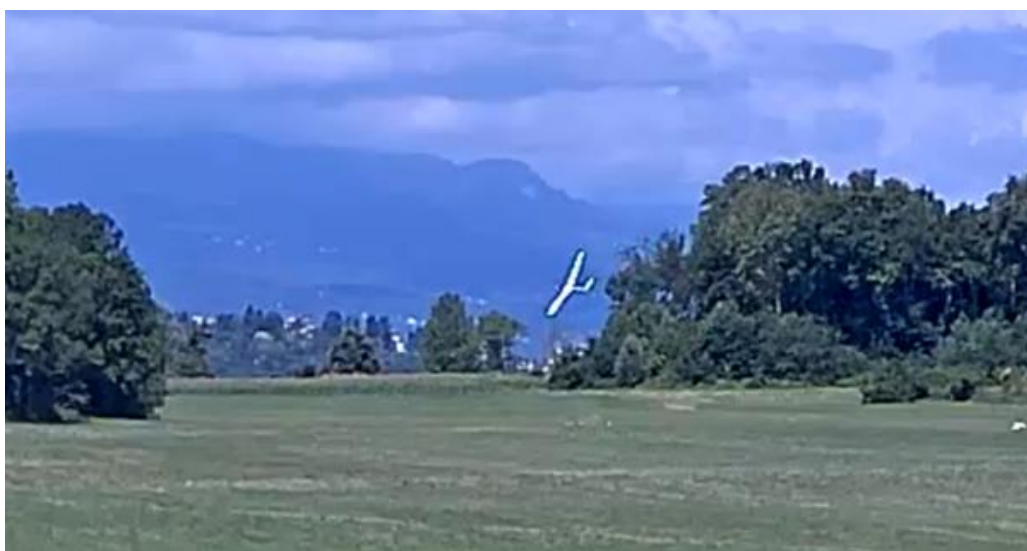
| D-KSEI - analisi video | |
|---|---|
| 00:39 | si osserva D-KSEI in virata verso Sud (a sinistra), con accentuato AOB ed a bassa quota |

Foto 6: *frame* video T: 00'+39".

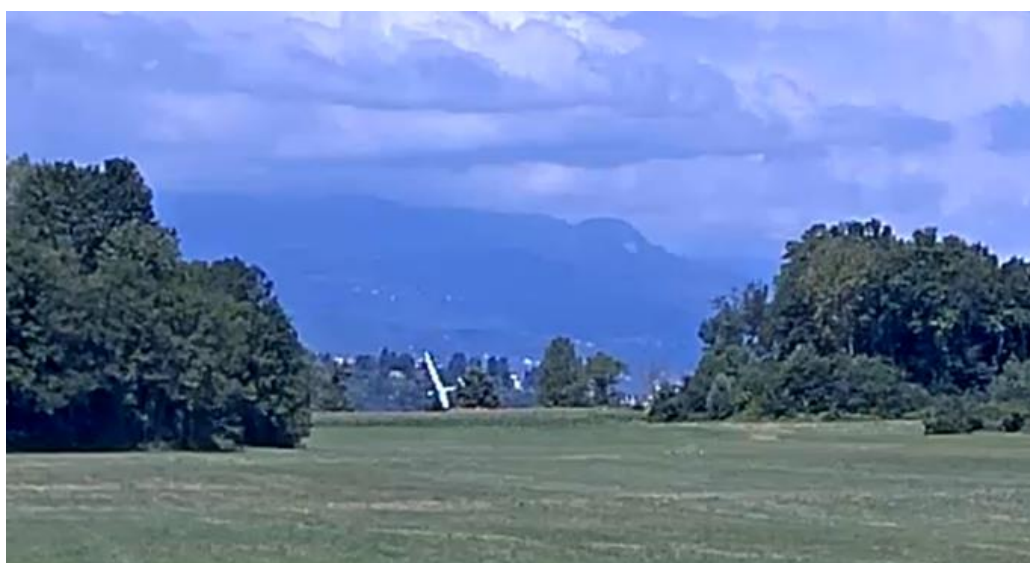
| D-KSEI - analisi video | |
|---|---|
| 00:41 | si osserva D-KSEI in virata verso Sud (a sinistra), con accentuato AOB, assetto medio a picchiare, a bassa quota e prossimo all'impatto sul lago |

Foto 7: *frame* video T: 00'+41".
