# **RELAZIONE D'INCHIESTA**

**INCIDENTE**  
**occorso all'elicottero**  
**Bell 206B marche T7-HZM,**  
**Settepolesini, Bondeno (FE),**  
**10 ottobre 2023**

## Elicottero Bell 206B marche T7-HZM

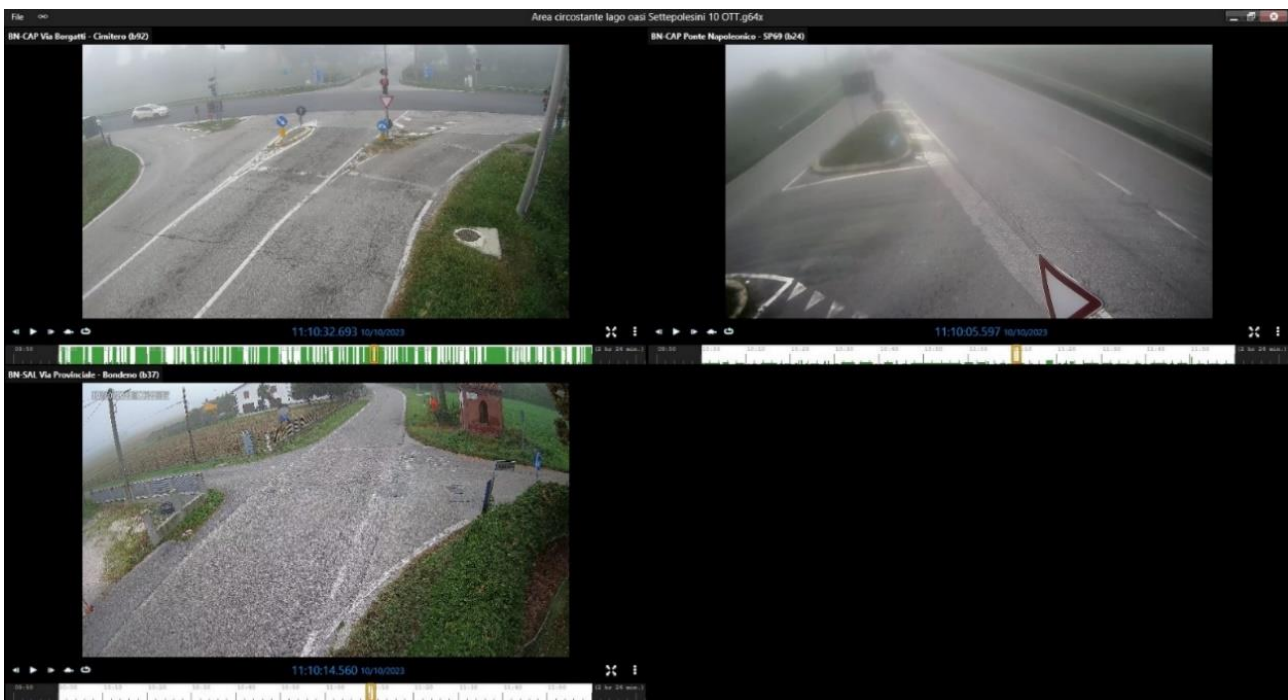
Le telecamere di sorveglianza stradale del comune di Bondeno di interesse per la zona di Settepolesini e del Cavo Napoleonico, all'orario dell'incidente hanno confermato la presenza di nebbia al suolo e cielo invisibile.

Figura 4: fotogrammi di alcune telecamere di sorveglianza che attestano la presenza di nebbia con cielo invisibile nella finestra temporale dell'incidente (orari delle immagini in ora locale).

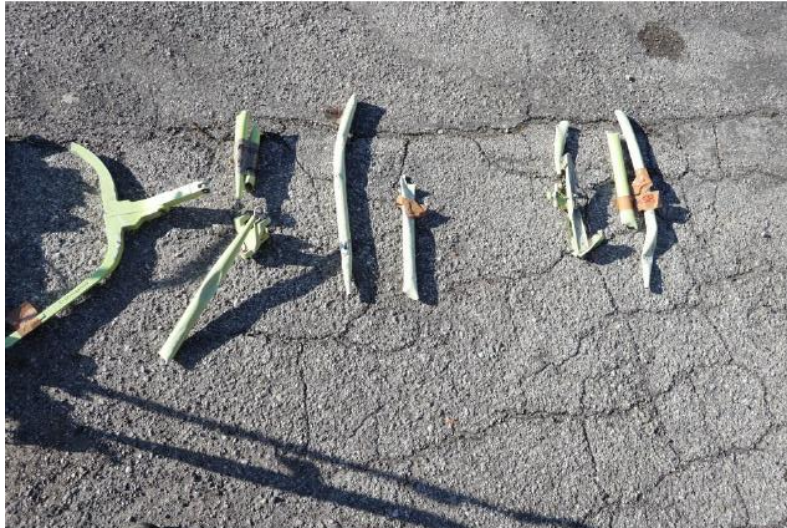
Foto 3: porzioni della linea dei comandi di volo con fratture da sovraccarico in area corrispondente alla sezione della struttura maggiormente danneggiata dall'impatto.

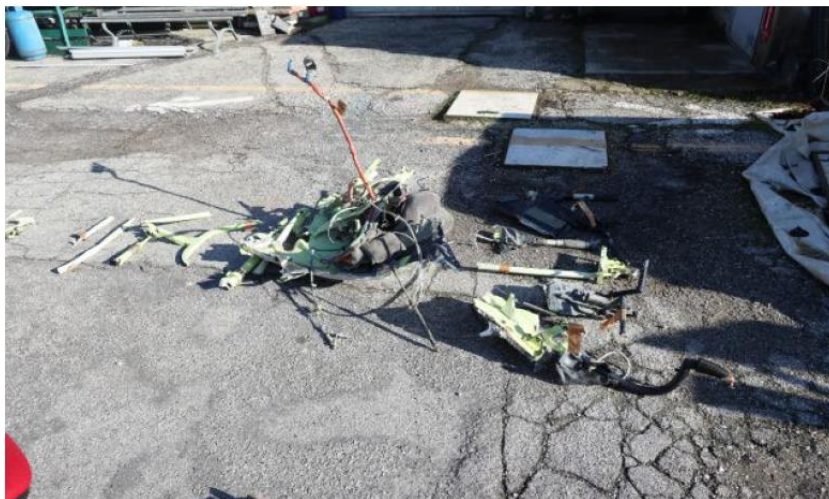
Foto 4: evidenza del livello di distruzione del cockpit e della relativa linea dei comandi di volo.

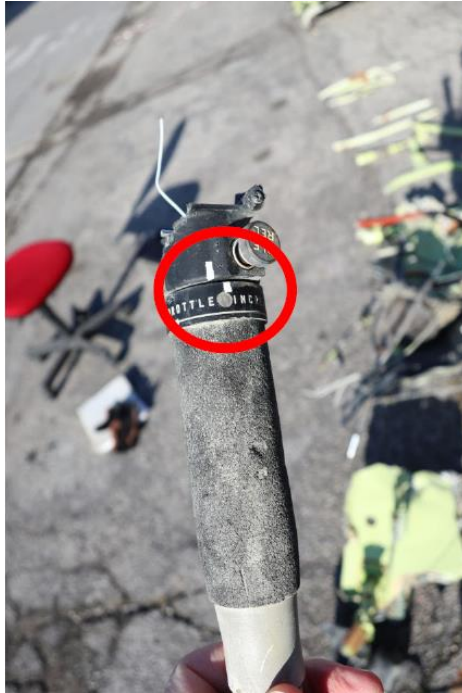
Entrambe le leve del collettivo sono state rinvenute separate dal sistema dei comandi di volo. La manetta del collettivo del pilota è stata trovata vicino alla posizione *Full On* (Foto 5).

Foto 5: collettivo del pilota con la throttle prossima alla posizione full on.

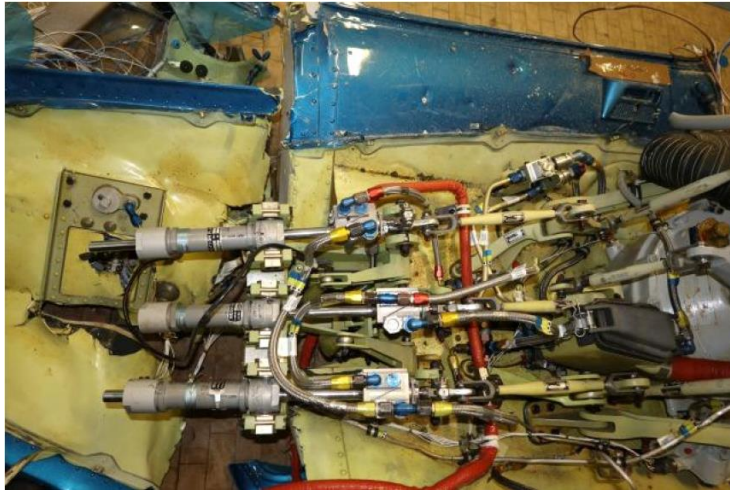
Tutti e tre i servocomandi del rotore principale apparivano intatti (Foto 7), compresi i collegamenti dei bracci di leva dei servocomandi.

Foto 7: dettaglio dei tre servo attuatori del rotore principale.

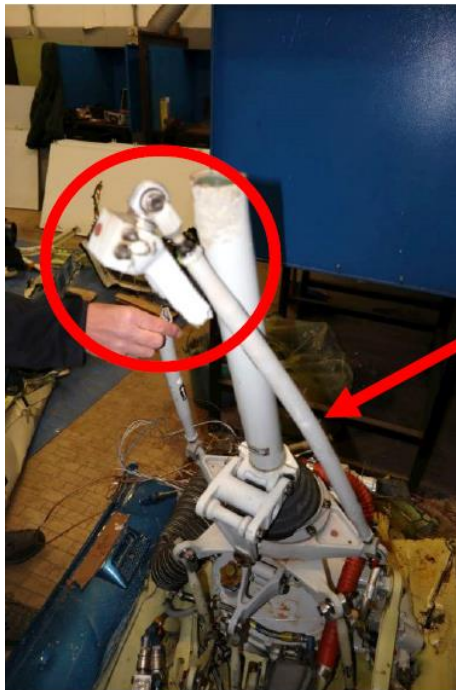
L'asta del collegamento del cambio passo della pala rossa del rotore principale era piegata ma intatta, collegata al braccio del piatto oscillante nella parte inferiore e alla sezione del *pitch horn* (fratturato) nella parte superiore (Foto 8).

Foto 8: pitch link pala rossa, asta collegata a piatto oscillante ed a *pitch horn* fratturato.

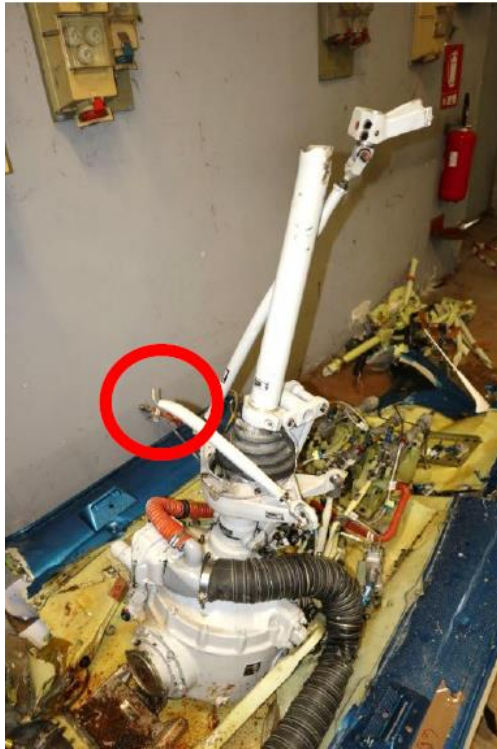
L'asta del collegamento del cambio passo della pala bianca del rotore principale era collegata al piatto oscillante sulla superficie inferiore e si è fratturata per sovraccarico di flessione vicino al centro del tubo (Foto 9) e anche il *pitch horn* bianco presentava una frattura per sovraccarico.

Foto 9: pitch link pala bianca, asta fratturata, clevis inferiore ancora collegato al piatto oscillante.

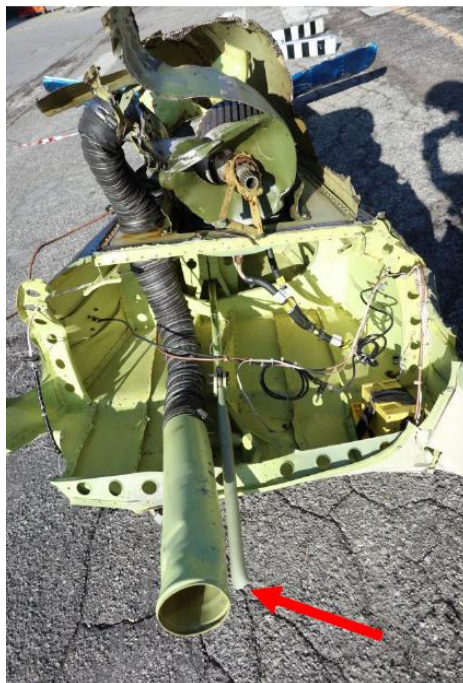
I comandi del rotore di coda presentavano frammentazioni nelle aree della fusoliera anteriore e centrale, in punti in cui la fusoliera principale era stata distrutta dalle forze d'impatto. L'estremità anteriore del tubo di comando del rotore di coda si è fratturata in prossimità del punto in cui è avvenuta la separazione della fusoliera posteriore dalla cellula (Foto 10).

Foto 10: frattura dell'asta di comando del rotore di coda (freccia, estremità anteriore) in corrispondenza del punto in cui è avvenuta la frattura della fusoliera posteriore.

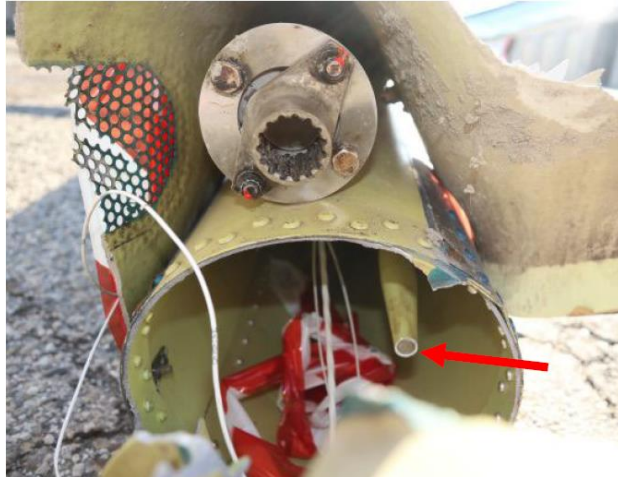
L'estremità posteriore del tubo di comando del rotore di coda si è fratturata anche all'altezza della giunzione tra la struttura tubolare in alluminio della poppa ed il supporto della gearbox del rotore di coda (Foto 11).

Foto 11: frattura dell'asta di comando del rotore di coda (freccia) estremità posteriore.

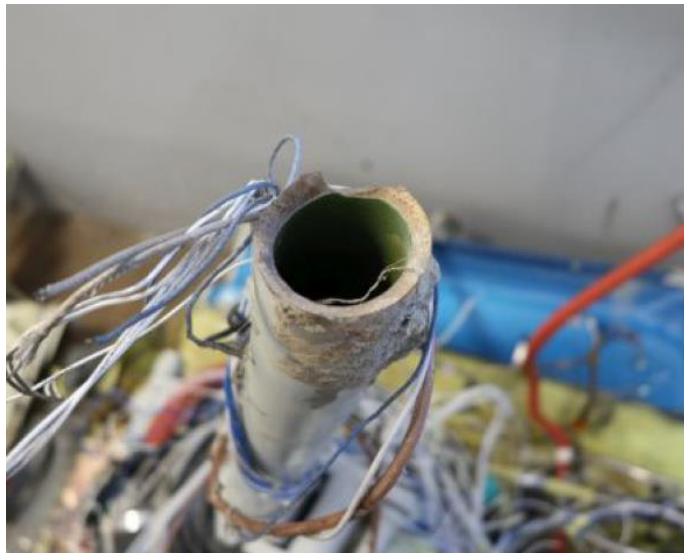
L'albero era piegato e fratturato (Foto 12) appena al di sotto dei fermi statici del mozzo del rotore principale, coerentemente con il contatto avvenuto tra mozzo e albero quando le pale del rotore principale in rotazione hanno impattato con l'acqua. L'albero presentava segni di contatto con i fermi statici (Foto 13).

Foto 12: rottura e piegatura dell'albero appena al di sotto dell'area di contatto dei fermi statici.

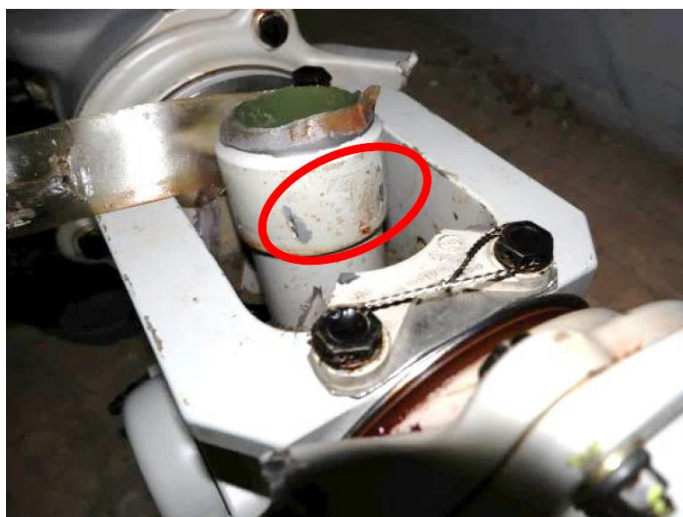
Foto 13: segno di contatto sull'albero (ovale) causato dal contatto statico della testa del rotore principale.

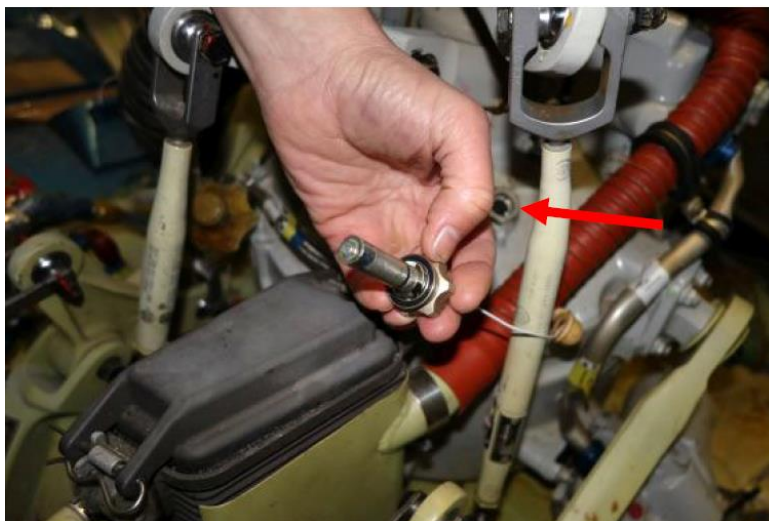
Il tentativo di ruotare manualmente l'albero e l'ingresso della trasmissione principale non è stato possibile. La trasmissione è stata immersa nell'acqua sabbiosa della cava e l'ispezione del relitto è avvenuta circa due mesi dopo l'incidente, consentendo la formazione di corrosione nei cuscinetti e nella cassa della trasmissione che ha impedito la rotazione. I tappi magnetici (chip detector) superiori (Foto 14) e inferiori risultavano privi di depositi metallici.

Foto 14: nessun frammento sul rilevatore di frammenti superiore della trasmissione principale. La freccia indica la posizione di installazione.

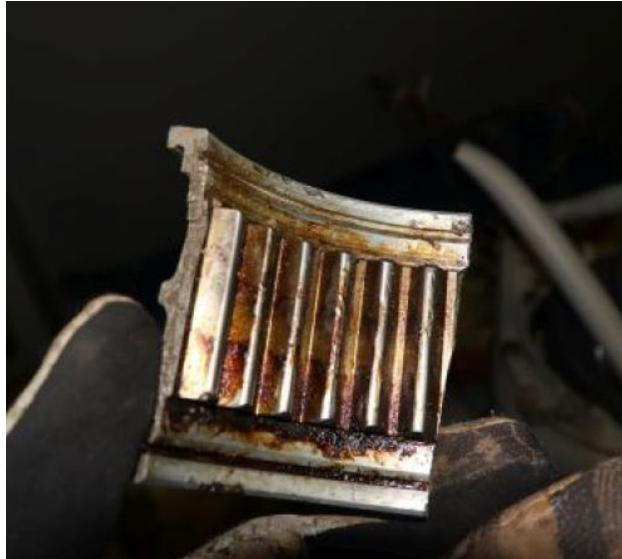
Le alette di fissaggio della flangia di ingresso della trasmissione per il giunto esterno anteriore dell'albero di trasmissione principale erano piegate in avanti. Il giunto esterno anteriore, che normalmente si attacca alla flangia di ingresso della trasmissione tramite quattro bulloni, si era separato. Un pezzo da  $\frac{1}{4}$  circa del giunto esterno anteriore è stato recuperato con fratture assiali su entrambi i lati. Le scanalature di trasmissione sul quarto di sezione del giunto esterno recuperato erano intatte (Foto 15).

Foto 15: sovraccarico del giunto esterno della trasmissione anteriore con frattura in circa  $\frac{1}{4}$  della sezione. Scanalature del giunto intatte.

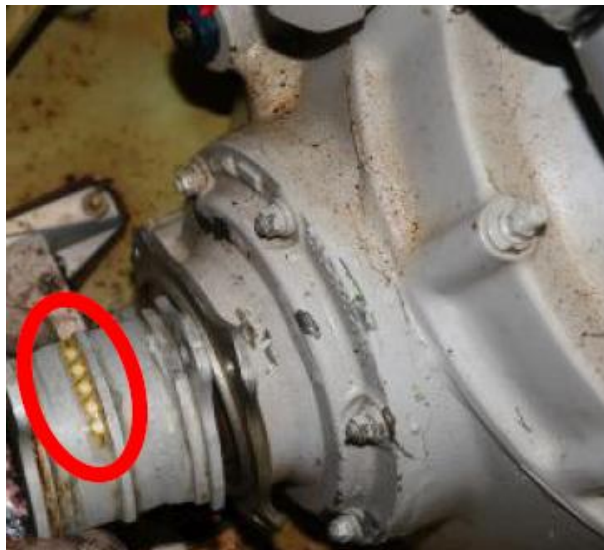
Un indicatore di surriscaldamento del giunto esterno (una serie di punti che si colore bianco che si scuriscono in caso di surriscaldamento), presentava tutti i punti di colore bianco (Foto 16), indicando che il giunto anteriore non si è surriscaldato durante il funzionamento.

Foto 16: sezione fratturata dell'accoppiamento esterno dell'albero di trasmissione principale con punti temporanei bianchi (ovali).

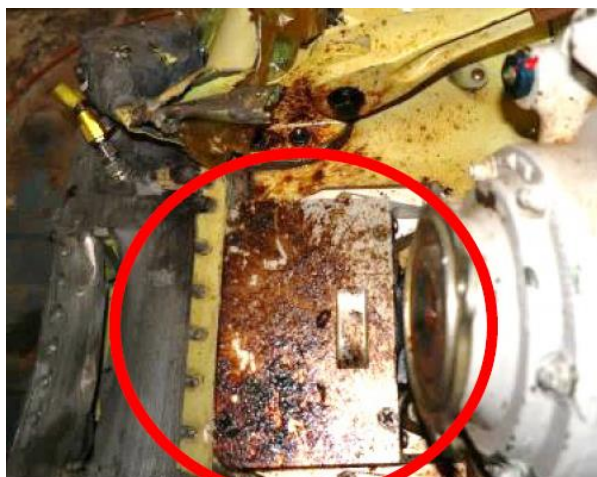
È stato osservato del grasso nero, coerente con il grasso dell'accoppiamento rilasciato quando il giunto esterno anteriore si è rotto durante l'impatto, schizzato sul vicino supporto della trasmissione e dell'isolamento che si trova sotto il giunto anteriore (Foto 17). Sulla parte superiore del supporto di isolamento non sono stati osservati segni di contatto rotatorio con il giunto anteriore. Il giunto interno anteriore è rimasto collegato tramite i quattro bulloni al tubo dell'albero motore principale. Il giunto interno presentava denti dell'ingranaggio scheggiati, coerenti con la frattura e l'allontanamento del giunto esterno anteriore durante la sequenza d'impatto (Foto 18).

Foto 17: supporto isolante, schizzi di grasso provenienti dal giunto e nessuna traccia di rotazione sul supporto (cerchio).

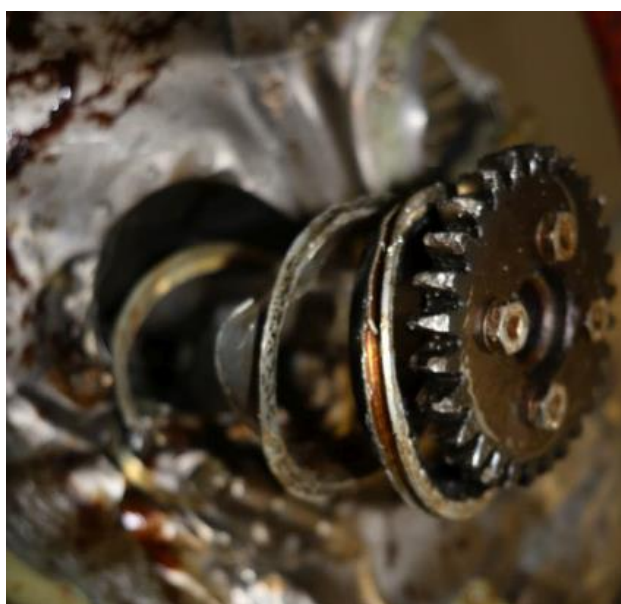
Foto 18: giunto interno dell'albero di trasmissione principale anteriore con denti scheggiati.

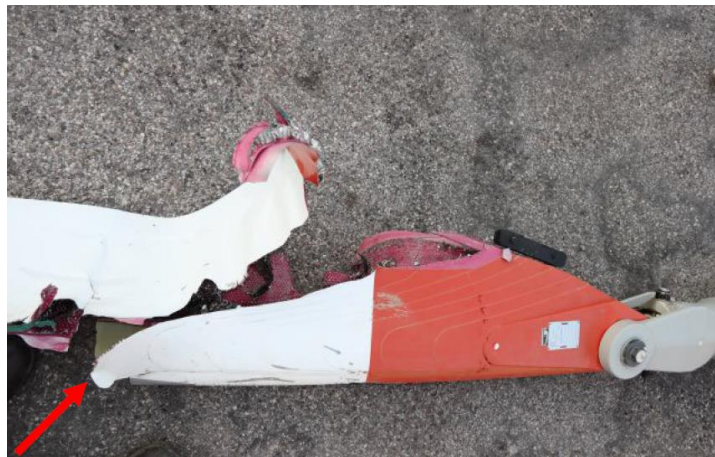
Le cinghie di tensione-torsione (*tension-torsion strap* o TT Strap) per entrambe le pale apparivano installate tra il mozzo del rotore principale ed i rispettivi supporti delle pale ed erano quindi intatte. Il gruppo mozzo del rotore principale (P/N 206- 011-100-107 e S/N HB-1629) appariva intatto, ad eccezione delle fratture da sovraccarico di entrambi i *pitch horn*. La pala bianca del rotore principale (P/N 206-010-200-139 e S/N A-6732) presentava un longherone fratturato (Foto 20), coerente con le forze di sovraccarico durante la rotazione.

Foto 20: frattura del longherone della pala del rotore principale bianco appena fuori dal rinforzo più esterno (freccia).

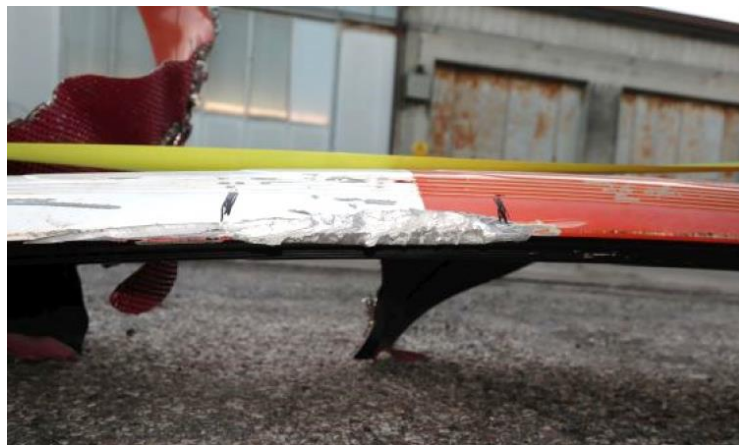
È stata osservata una profonda abrasione, lungo circa 12,7 cm, sul bordo d'attacco del longherone della pala bianca, a circa 50-63 cm dal centro del foro del bullone della pala (Foto 21).

Foto 21: abrasione sul bordo d'attacco della pala del rotore bianca.

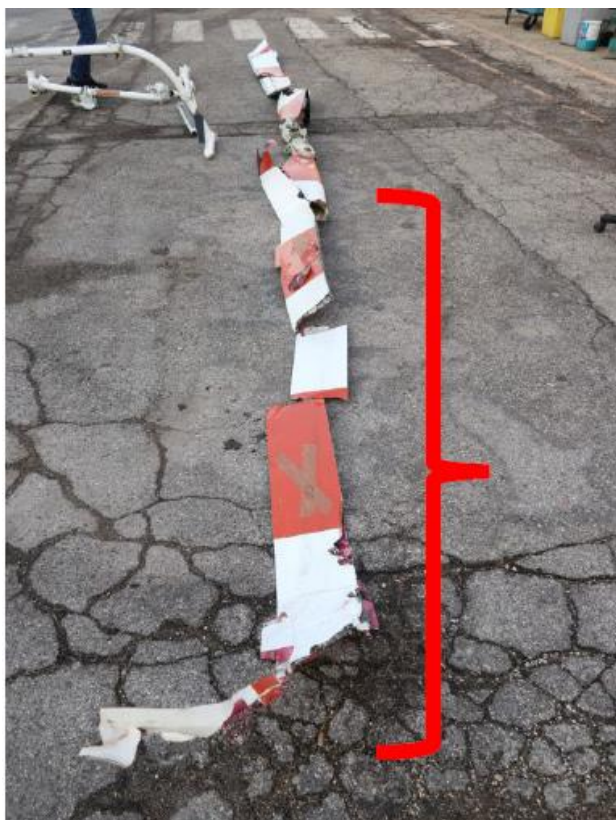
In relazione alla pala bianca, il bordo d'attacco rinforzato (longherone) risultava fratturato e con una parte mancante, stimata di circa 3,6 metri (Foto 22).

Foto 22: la pala bianca del rotore presentava una sezione mancante del longherone del bordo d'attacco dalla scanalatura alla punta (parentesi).

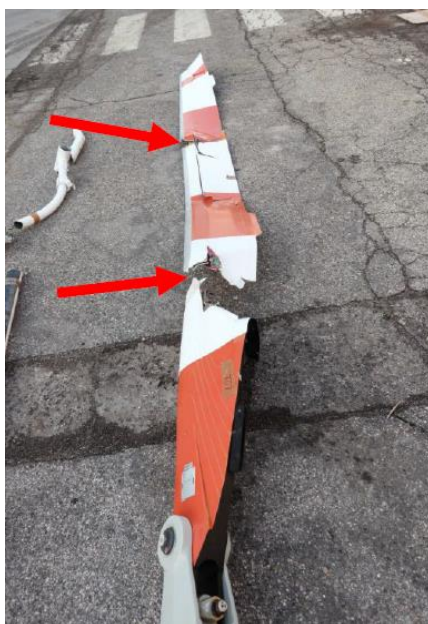
La pala rossa del rotore principale (P/N 206-010-200-139 e S/N A-6735) presentava due fratture (Foto 23). La pala rossa era piegata all'indietro nel senso opposto a quello di rotazione.

Foto 23: pala del rotore rossa con due fratture (freccie).

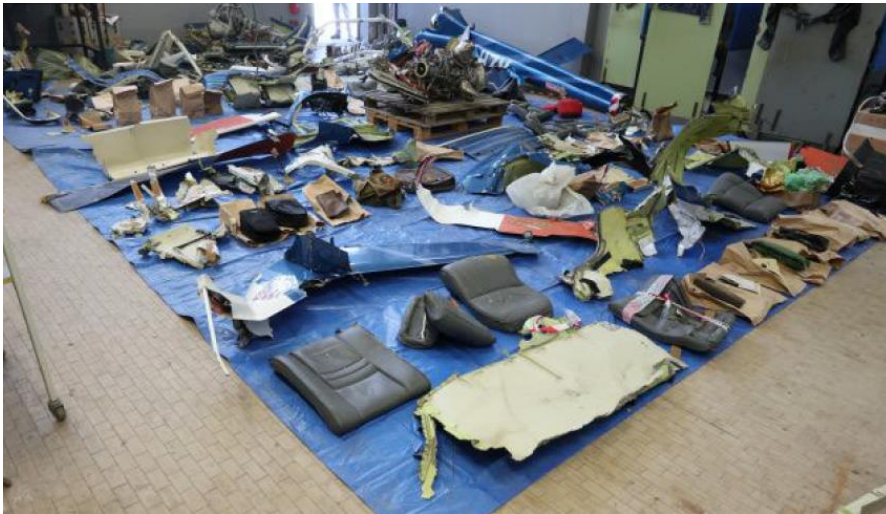
La cabina di pilotaggio risultava molto frammentata.

Foto 24: l'elicottero è stato gravemente danneggiato dall'impatto con l'acqua.

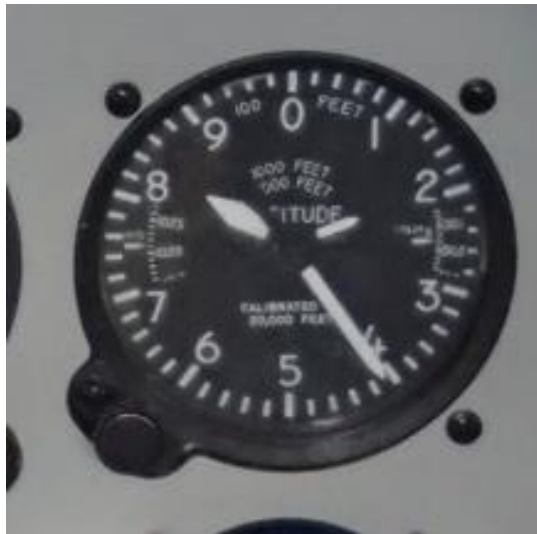
Il settaggio dell'altimetro era di 1021 hPa (Foto 25).

Foto 25: particolare del pannello strumenti. Il settaggio dell'altimetro era di 1021 hPa.

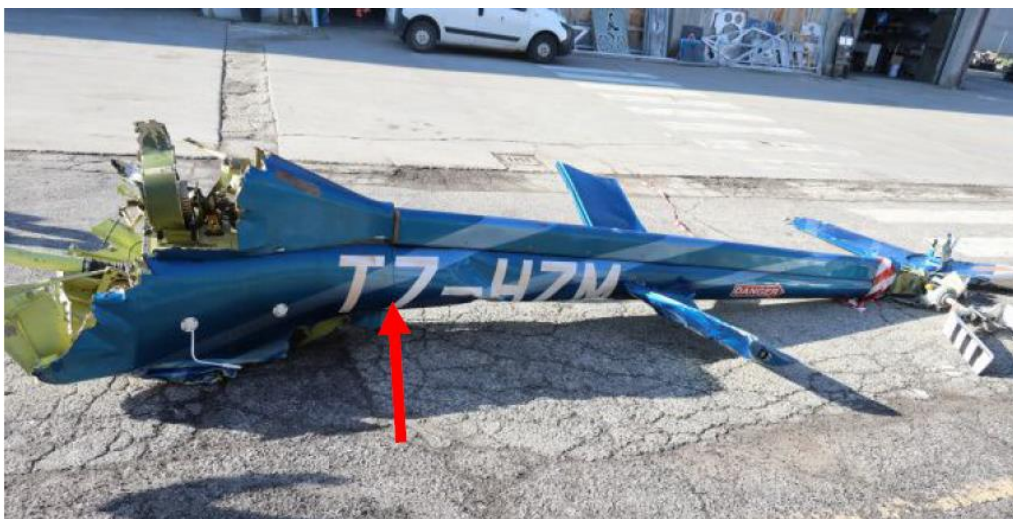
La sezione del tetto con la trasmissione collegata si era separata dalla fusoliera  
Anche il motore si è separato dalla struttura. La fusoliera posteriore si è rotta a valle del motore e del vano bagagli (Foto 26).

Foto 26: sezione fratturata della fusoliera posteriore con boom di coda attaccato. La freccia indica l'interfaccia.

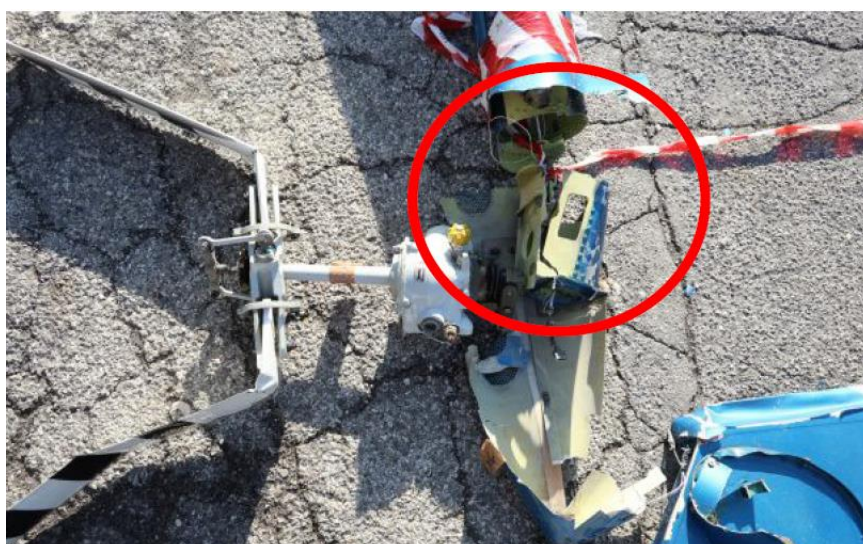
Il supporto della scatola degli ingranaggi del rotore di coda si è separato dal trave di coda (Foto 27).

Foto 27: frattura del supporto della scatola del rotore di coda all'estremità posteriore del boom di coda (cerchio).

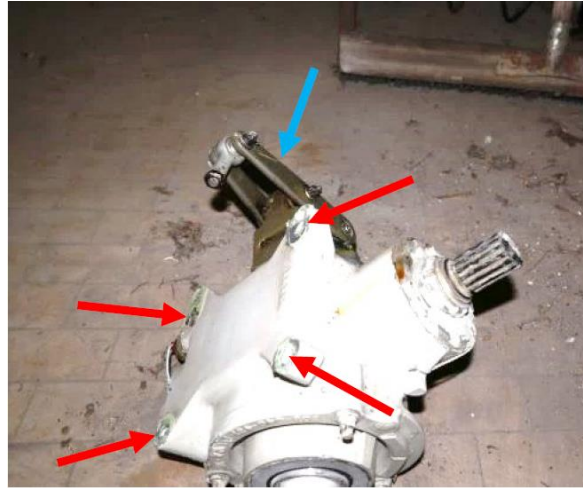
Foto 28: perni di fissaggio fratturati (rossi) della scatola ingranaggi del rotore di coda. Braccio della leva di comando del passo del rotore di coda (blu).

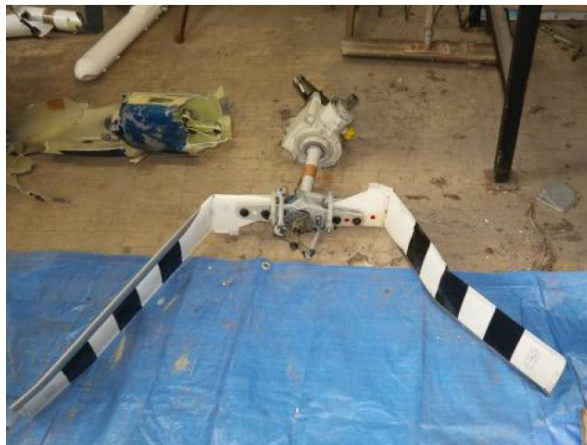
Foto 29: mozzo del rotore di coda con entrambe le pale che presentano curvature in corrispondenza dei punti interni.

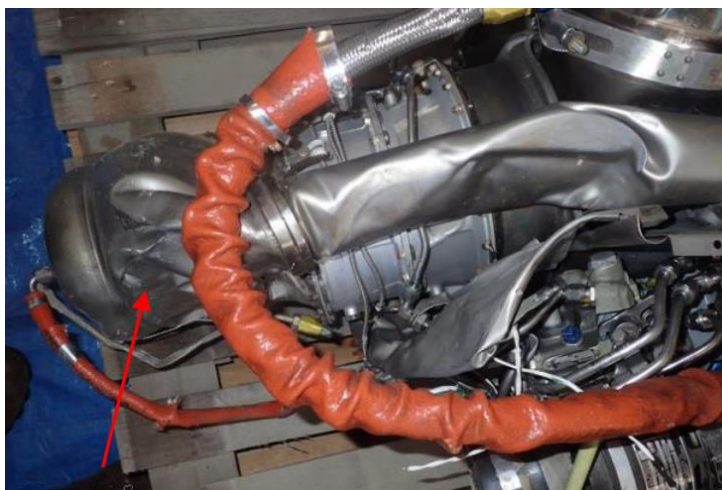
L'involucro esterno della camera di combustione (Foto 32, Foto 33) è rimasto in posizione e ha riportato gravi danni da impatto sul lato inferiore. Entrambi i tubi collettori dell'aria del compressore sono rimasti in posizione con gravi danni da impatto sui lati inferiori. L'ugello del carburante (*fuel nozzle*) e la candele (*igniter*) erano entrambi in posizione.

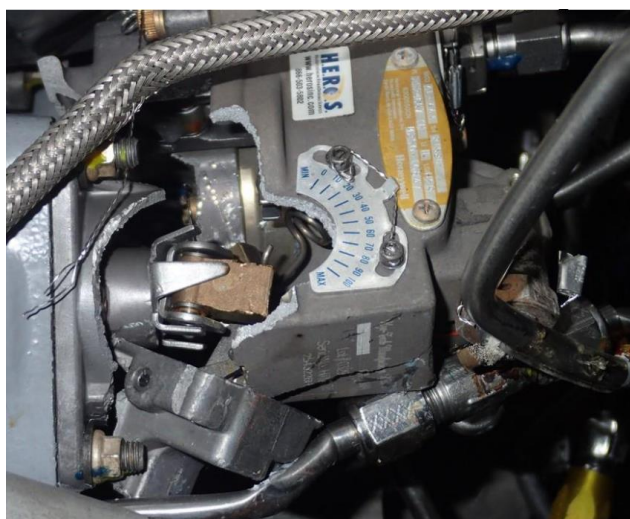
Il regolatore della turbina di potenza (*governor*) è rimasto in posizione ma mostrava una frattura e un'apertura dell'alloggiamento sul lato esterno a causa del danno da impatto (Foto 35).

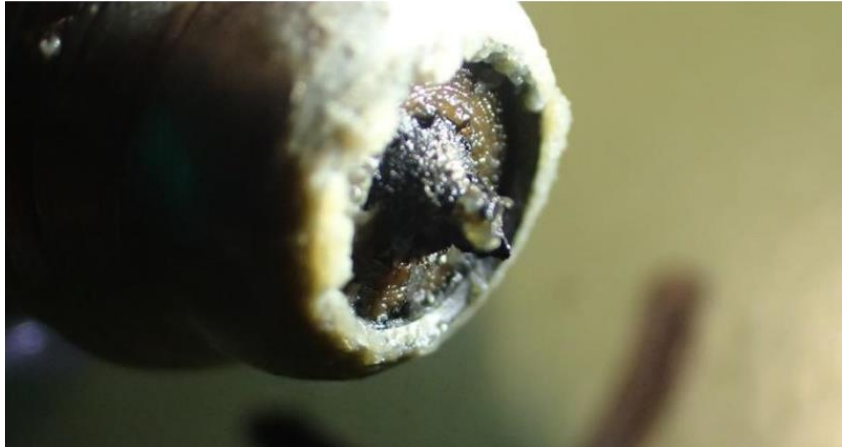
Entrambi i rivelatori di particolato metallico (*chip detector*, Foto 36 e Foto 37,), quello superiore e quello inferiore, sono stati rimossi ed esaminati: il rivelatore inferiore presentava evidenze di corrosione e depositi non metallici in seguito all'esposizione all'acqua, mentre quello superiore era visivamente normale. Entrambi presentavano piccole scaglie, ma in quantità non sufficienti ad attivare la luce del chip e rientravano nei limiti di tolleranza.

Foto 36: rivelatore chip inferiore, con presenza di depositi non metallici in seguito all'esposizione all'acqua.

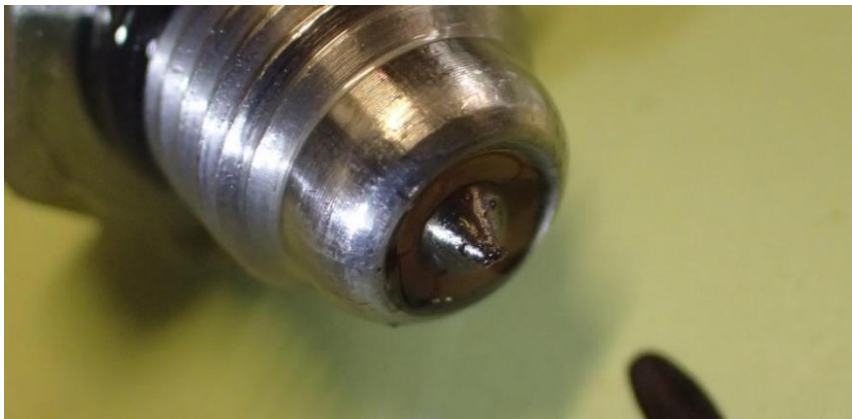
Foto 37: rivelatore chip superiore, privo di depositi metallici.
