# **RELAZIONE D'INCHIESTA**

## **INCONVENIENTE GRAVE**

**B737-8200 marche di identificazione EI-IGI,  
in località Aeroporto Caravaggio (Orio al Serio – Bergamo),  
1° ottobre 2024**

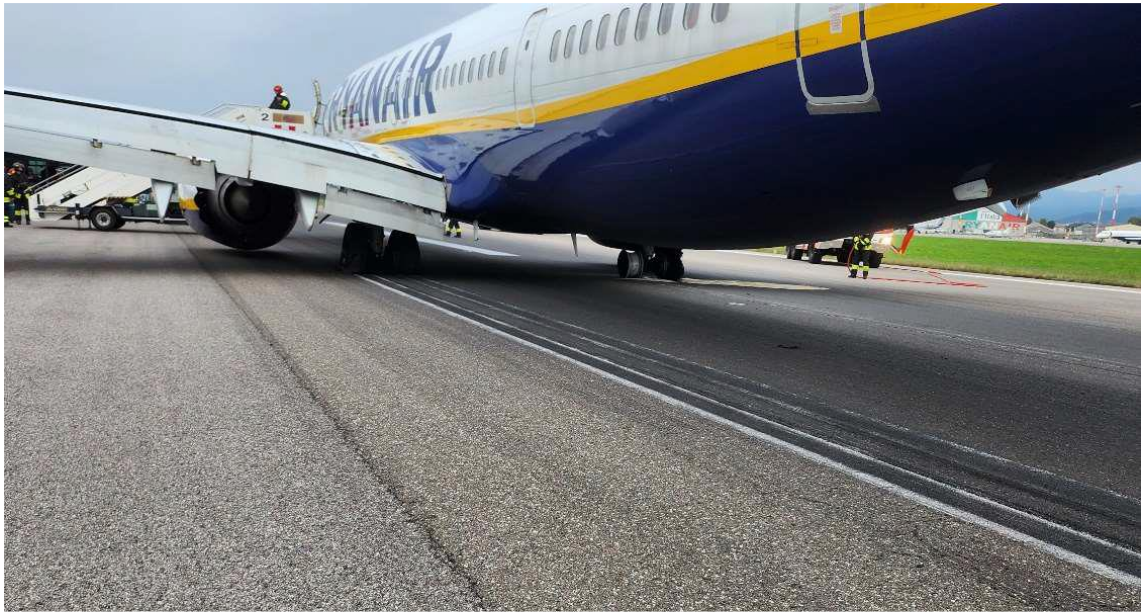
Foto 1: vista posteriore aeromobile a seguito dell'evento (fonte SACBO).

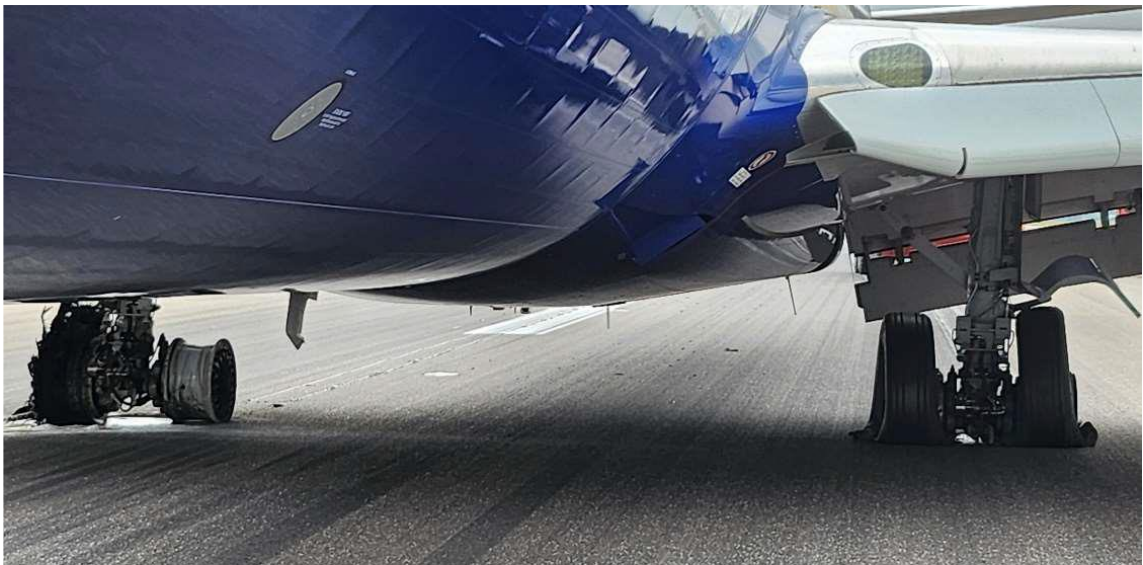
Foto 2: dettaglio danneggiamento ruote - vista anteriore (fonte SACBO).

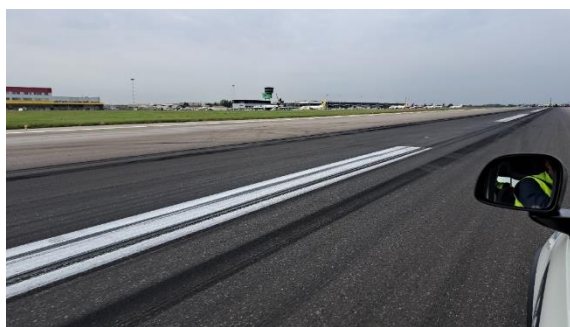
Foto 4: tracce bloccaggio pneumatici sulla pista  
(Fonte SACBO).

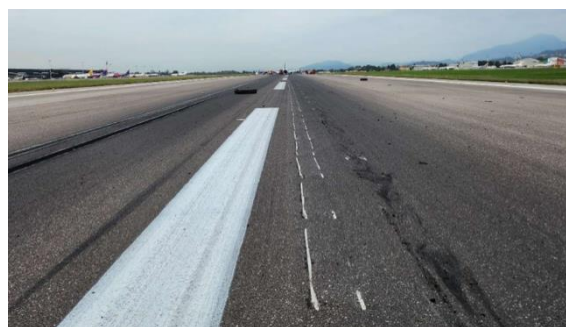
Foto 5: danni alla pista (Fonte SACBO).

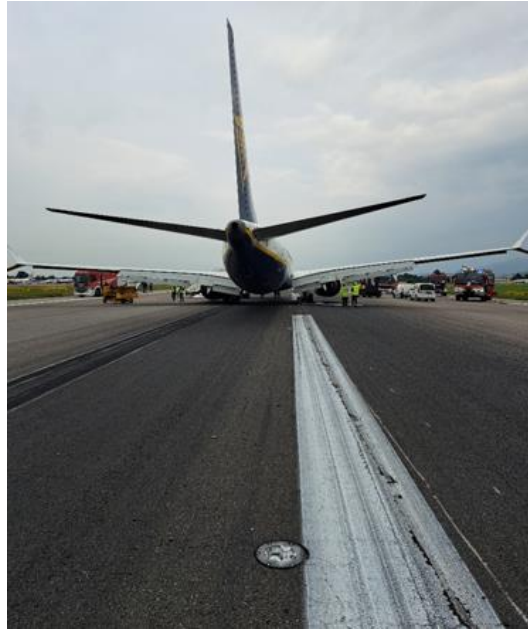
Foto 6: area della pista, in prossimità dell'aeromobile, interessata da danni e detriti (Fonte: SACBO).

In particolare, risulta evidente il distacco di due pneumatici del carrello destro. La distribuzione dei detriti è mostrata nella figura che segue.

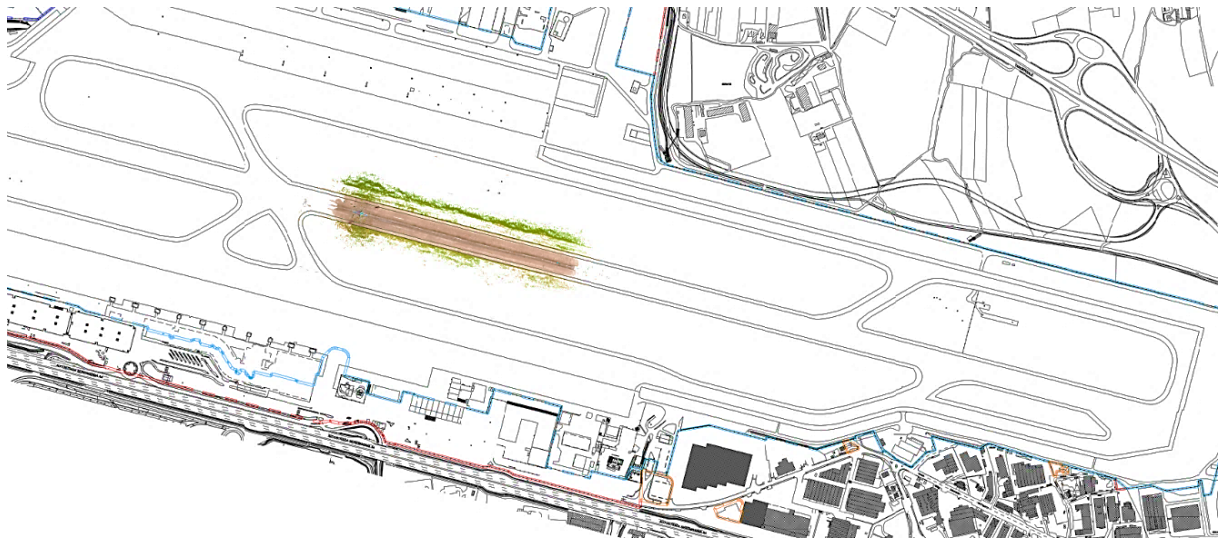
Figura 15: illustrazione della distribuzione dei detriti sulla pista (Fonte SACBO).

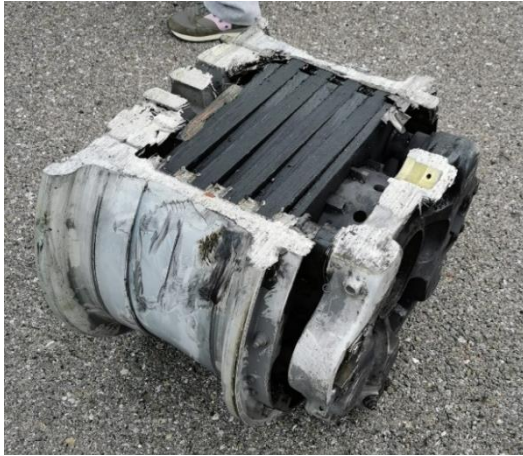
Il pacco freni delle due ruote 1 e 2 risultava bloccato in chiusura; gli pneumatici esplosi erano ancora in sede e le ruote mostravano evidenze di un considerevole consumo per attrito sul manto bituminoso, maggiore sulla ruota 1.

Foto 11: ruota 1 e relativo ceppo freno.

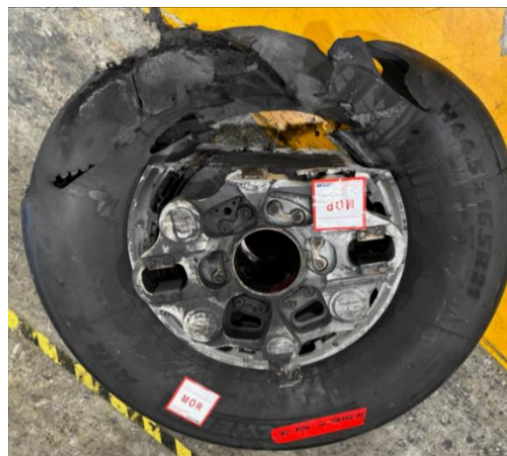
Foto 13: ruota e pneumatico ruota 2.

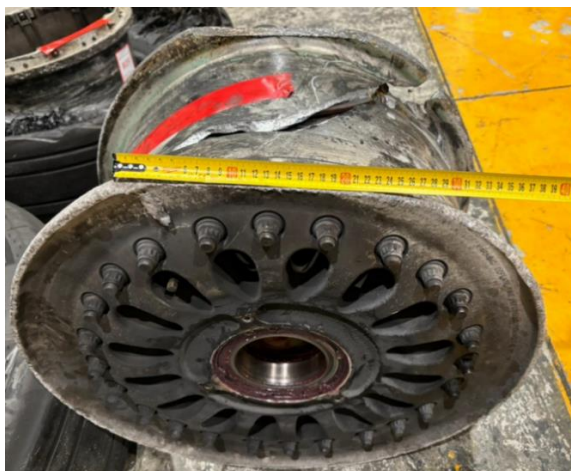
Foto 14 ruota 3.

Gli pneumatici delle ruote 3 e 4 risultavano esplosi. In particolare, lo pneumatico della ruota 3 risultava divelto e la ruota riportava segni di attrito con la pista. La ruota 4 era ancora in grado di ruotare.

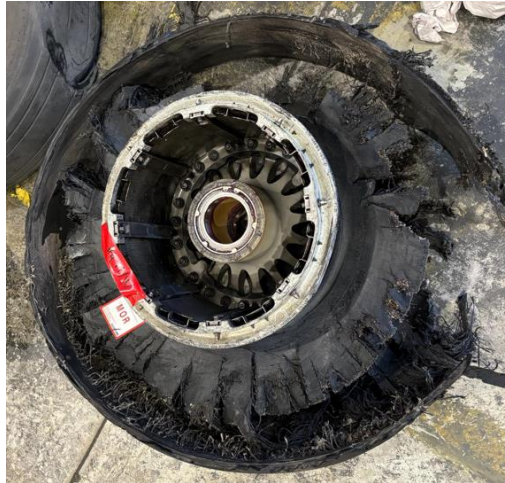
Foto 16: ruota 4 con relativo pneumatico.

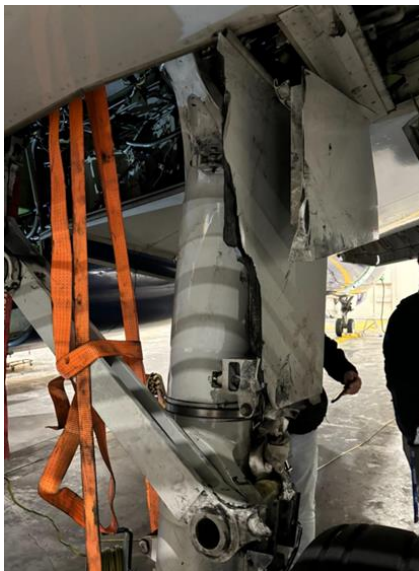
Relativamente alla struttura del carrello principale di destra, si è riscontrata la rottura della pannellatura, del leveraggio del portello e il danneggiamento del sensore *air to ground*. Seguono foto di dettaglio.

Foto 17: struttura, pannellatura, leveraggi gamba carrello destra.

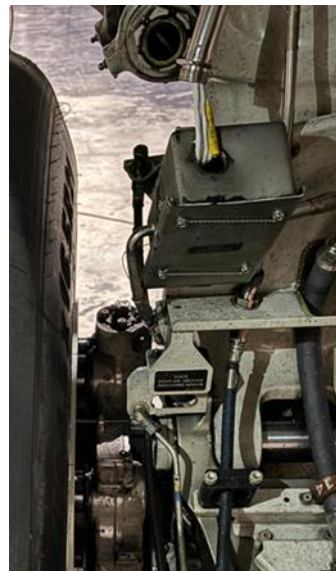
Foto 18: sensore *air-ground* del carrello principale di destra.

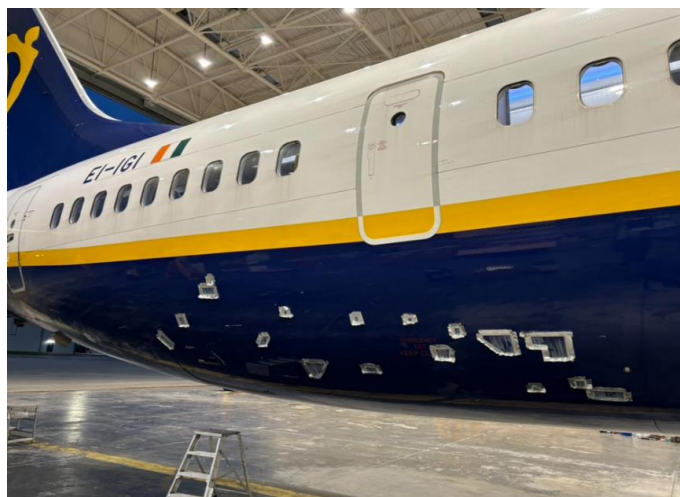
Si sono riscontrati numerosi danneggiamenti sulla parte posteriore destra della fusoliera.

Foto 19: danneggiamenti sulla fusoliera lato destro.

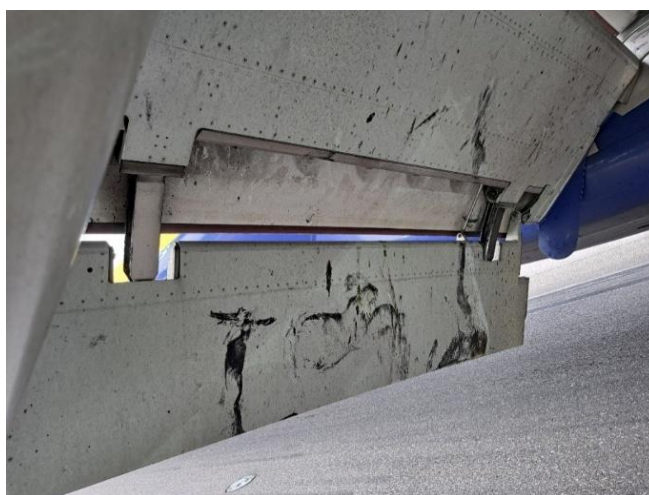
Sono stati riscontrati danneggiamenti relativi alle strutture della semiala destra. In particolare, sono stati interessati i pannelli dei flaps di destra e suoi leveraggi.

Foto 20: danneggiamenti *inner flap* lato destro.

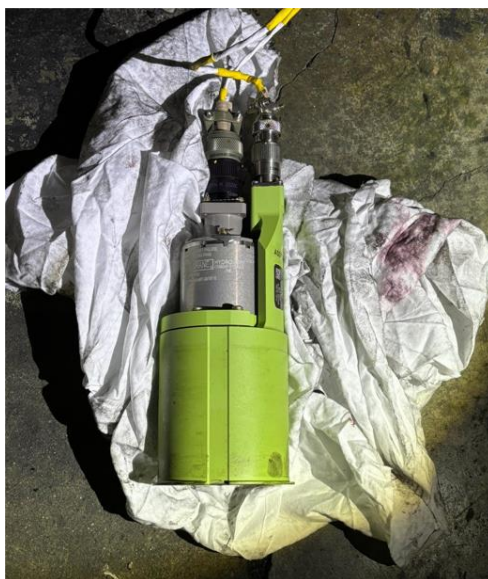
Foto 21: trasduttore ruota 3.

Successivamente all’inconveniente grave, il transducer n. 3 veniva rimosso ed inviato presso il costruttore al fine di individuare le cause della sua avaria. Inizialmente veniva ispezionato e ritenuto idoneo al rientro in servizio. Tuttavia, la manutenzione effettuata veniva riesaminata dall’operatore e ritenuta insoddisfacente, poiché non era stato riscontrato alcun difetto nell’unità. Veniva quindi deciso di rispedire il dispositivo al costruttore per una ulteriore revisione più approfondita, che, ancora una volta, non evidenziava alcuna anomalia.

Conseguentemente all'evento, i 4 trasduttori sono stati rimossi; il 3, riportato nella foto seguente, è quello che risultava in avaria a seguito dei test e ricerche guasti sul sistema frenante effettuati dalla manutenzione.

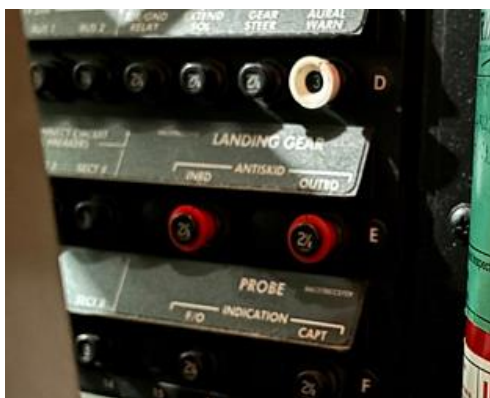
I *circuit breaker* relativi al LANDING GEAR – ANTISKID sia INBD che OUTBD (posizione P6-3), venivano rilevati estratti e protetti con "collarino". Inoltre, risultava applicata la targhetta sul relativo pannello impianto antiskid, come da foto di dettaglio.

Foto 22: dettaglio estrazione e protezione, tramite "collarino", degli interruttori ANTISKID (INBOARD ed OUTBOARD).

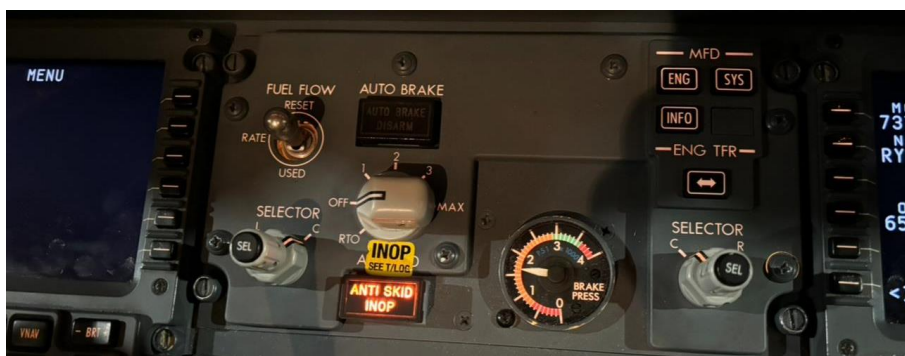
Foto 23: spia antiskid INOP ed evidenza dell'etichetta gialla di avviso di sistema inoperativo.

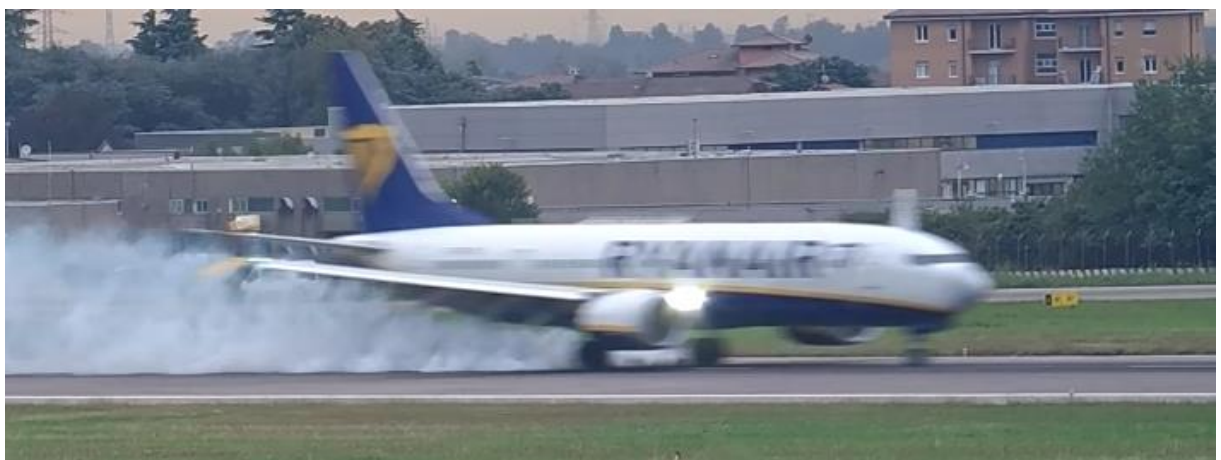
Dalla successiva immagine, ingrandita, si nota come gli *speedbrake/spoiler* non erano ancora dispiegati.

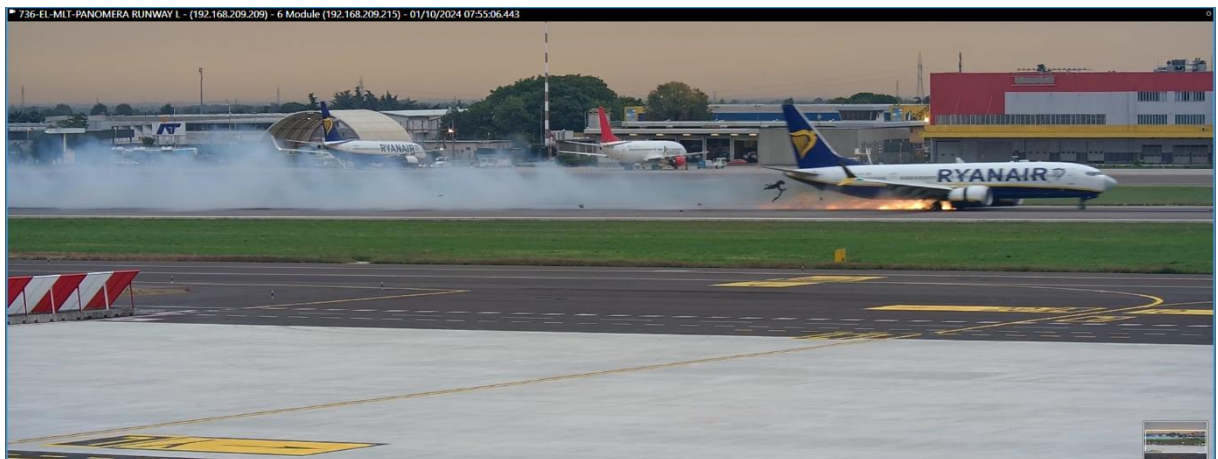
L'aeromobile continuava nella sua corsa con le ruote del carrello principale bloccate. Si verificava incendio e proiezione di parti.
