# INCIDENTE

## Piper 46-500-TP, marche F-HYPF

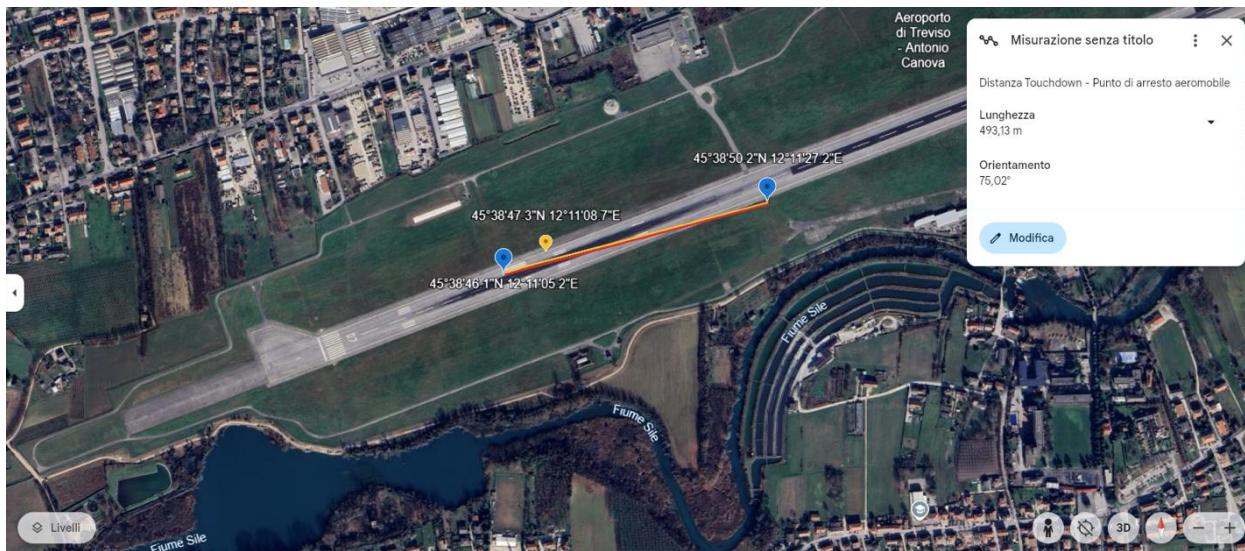
Il velivolo, strisciando sulla pista con la semiala destra, sul carrello anteriore e gamba carrello sinistra, completava la corsa di atterraggio deviando verso destra fino ad uscire dalla pista di circa 5 m dal bordo della stessa. Il completo arresto del velivolo avveniva dopo circa 490 m dal primo contatto con la pista (Figura 1), con prua orientata a 150°.

Figura 1: distanza approssimativa del punto di toccata e punto di arresto del velivolo sull'Aeroporto di Treviso (Google Earth Pro).

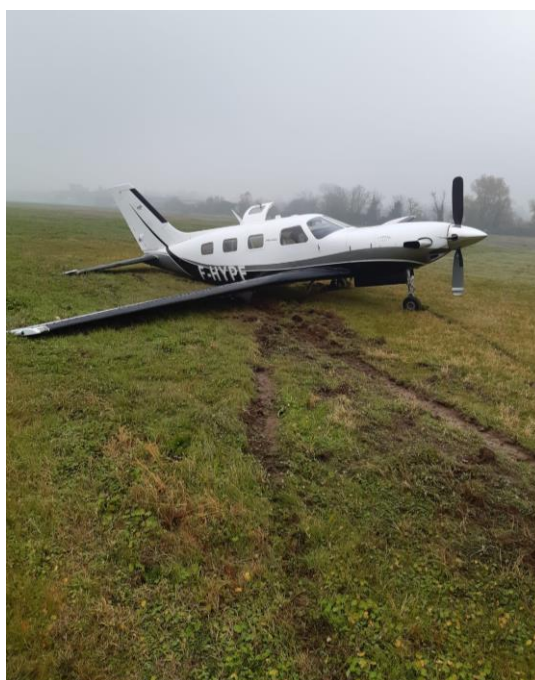
Dall'esame della documentazione emerge che l'aeromobile era in regola da un punto di vista manutentivo ed era efficiente durante il volo e fino al momento dell'incidente. Quest'ultimo ha provocato il distacco della gamba carrello destra (foto 1), danneggiamenti alla parte inferiore della fusoliera, oltre a rotture e deformazioni strutturali della semiala destra e del piano di coda posteriore destro (foto 2, 3 e 4).

Foto 1 : punto di arresto del velivolo.

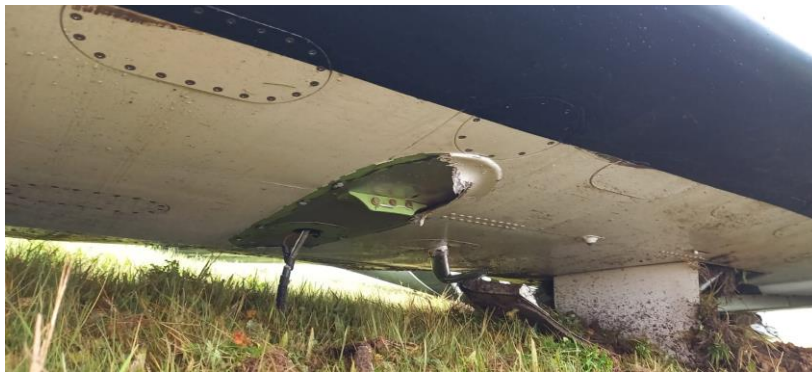
Foto 2: danneggiamenti della parte inferiore della semiala destra.

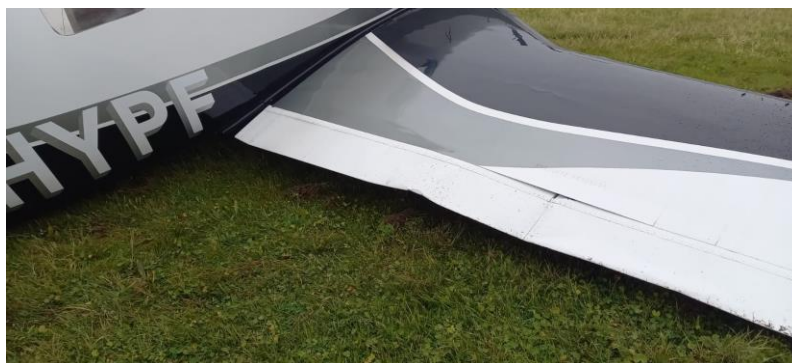
Foto 3: danneggiamenti sulla semiala destra.

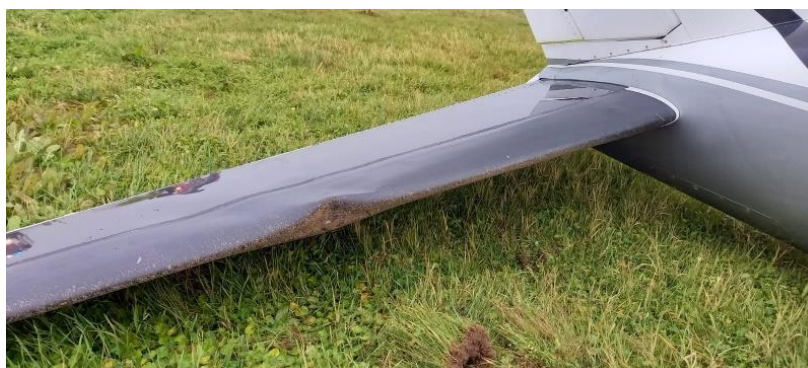
Foto 4: danneggiamenti del piano di coda destro.

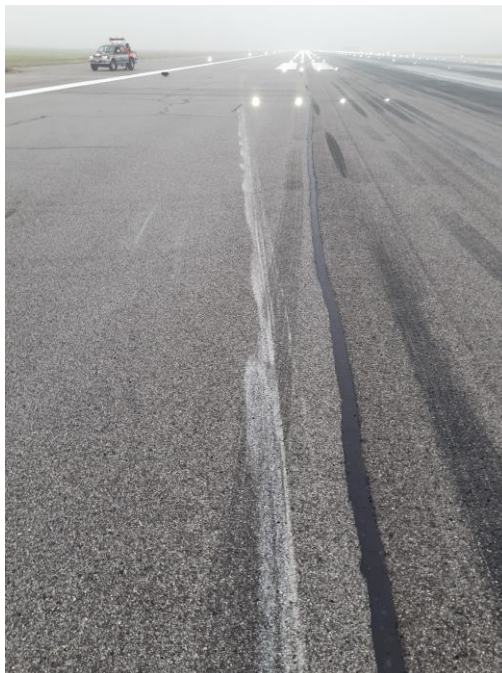
Sulla pista, venivano rilevati i segni di contatto del mozzo carrello destro, contestualmente alla parte distaccatasi della gamba carrello destra (Foto 5 e 6).

Foto 5: tracce presenti sulla pista.

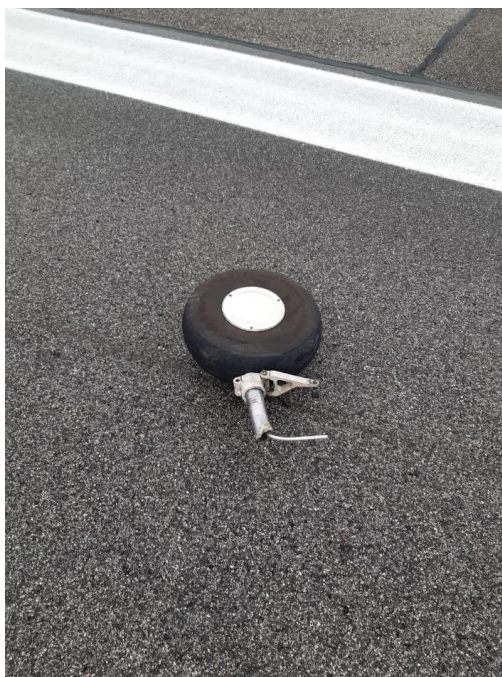
Foto 6: parte della gamba carrello destra distaccatasi.

L'incidente è stato causato dal contatto energetico e asimmetrico dell'aeromobile con la pista, dovuto ad una tardiva applicazione della richiamata per l'atterraggio.
