RELAZIONE D'INCHIESTA

**INCIDENTE
occorso all'aliante
Jonker JS-MD 1C, marche D-KAVY
Monte Garzirola, Como, 2.3.2025**

INCIDENTE
Jonker JS-MD 1C marche D-KAVY
Monte Garzirola, Como, 2.3.2025

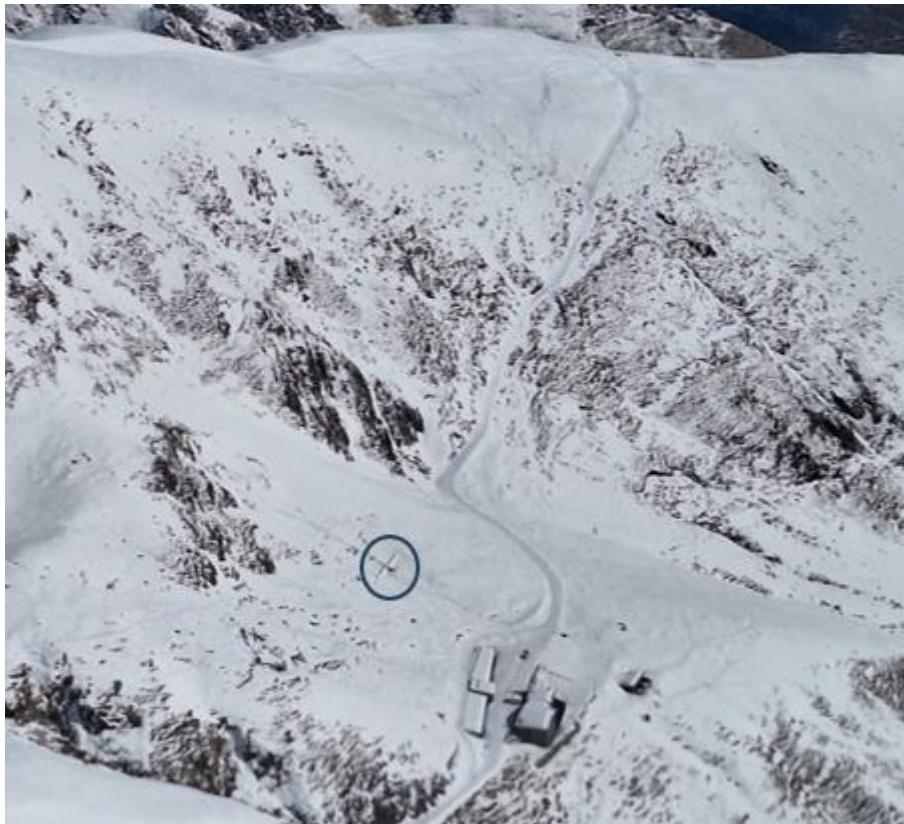
L'incidente è avvenuto in territorio montuoso impervio (foto 1) a circa 1714 m di altitudine alle coordinate $46^{\circ} 6' 6,5351''$ N $009^{\circ} 5' 15,5256''$ E (posizione dove è stato ritrovato il relitto, fonte SAGF). La posizione finale dell'aeromobile aveva orientamento verso Sud-Est a circa 40 m da una struttura in quel momento disabitata.

Foto 1: Jonker JS-MD 1C marche D-KAVY nel luogo dell'incidente.

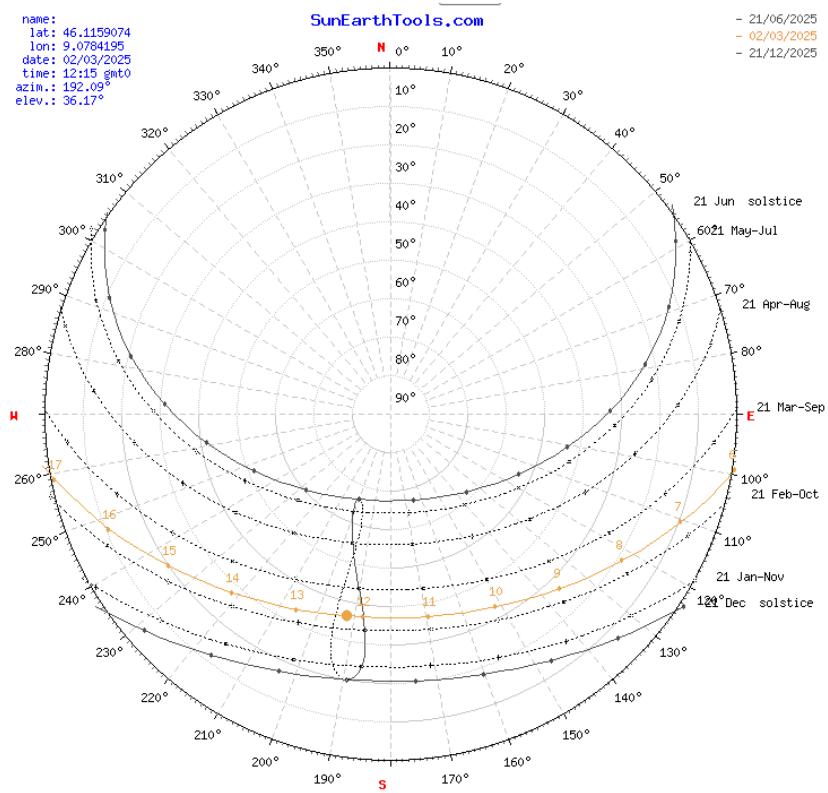
Figura 2: posizione del sole nella località alla data e ora dell'incidente.

La posizione del sole all’orario dell’incidente in relazione alla rotta che si evince di dati registrati, porta a ritenere che non si siano verificati fenomeni di abbagliamento.

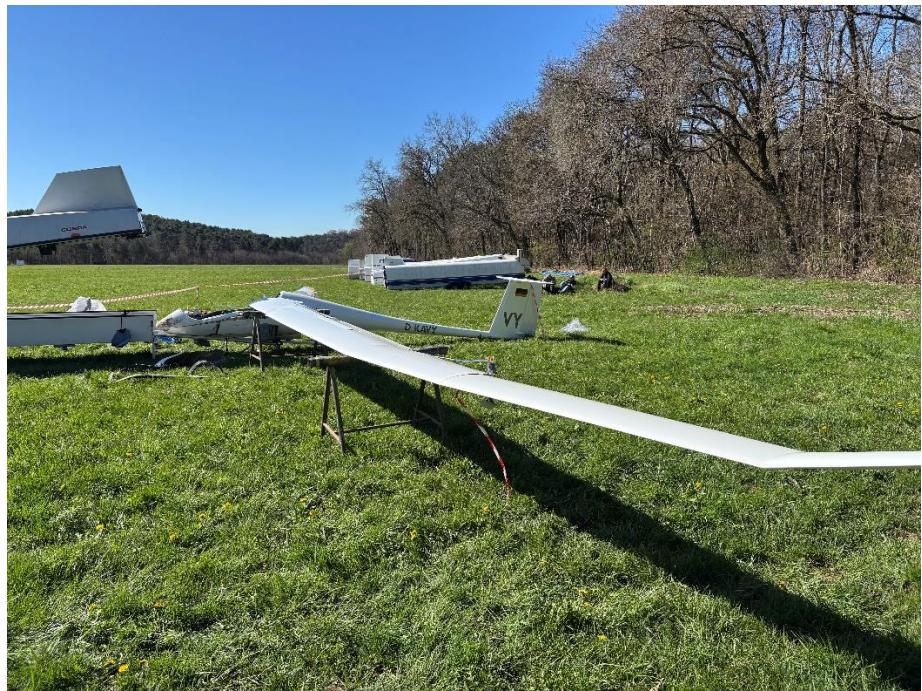
Il relitto, osservato dopo lo spostamento dello stesso presso l'aeroporto di Alzate Brianza (CO), si presentava estesamente danneggiato (Foto 2) ma completo di tutte le sue parti, ritrovate nei pressi dell'aeromobile nel luogo dell'incidente. In particolare, il cockpit era completamente distrutto (Foto 3), con danneggiamenti principalmente a carico della parte inferiore frontale (foto 4). Il muso dell'aliante mostrava segni di impatto col terreno.

Foto 2: D-KAVY come ricostruito all'atto del sopralluogo operativo ANSV.

I danni da impatto osservati sul relitto erano concentrati prevalentemente sulla parte frontale inferiore, lasciando ipotizzare un impatto a medio angolo, con ali pressoché livellate.

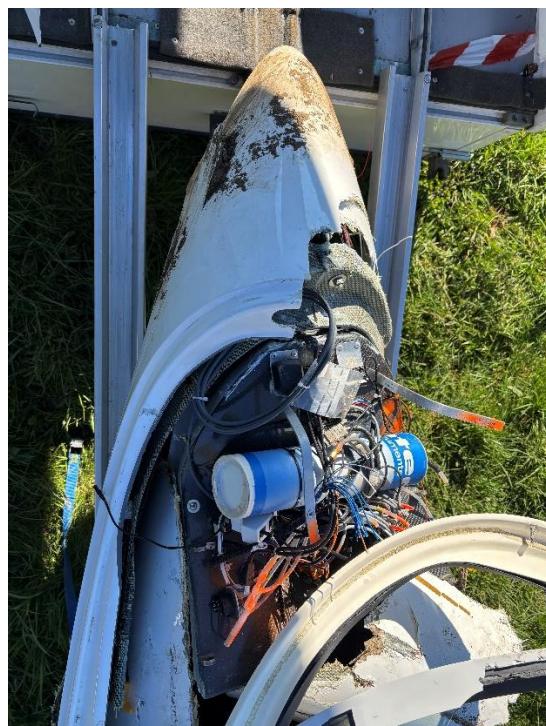
Foto 3: cockpit distrutto.

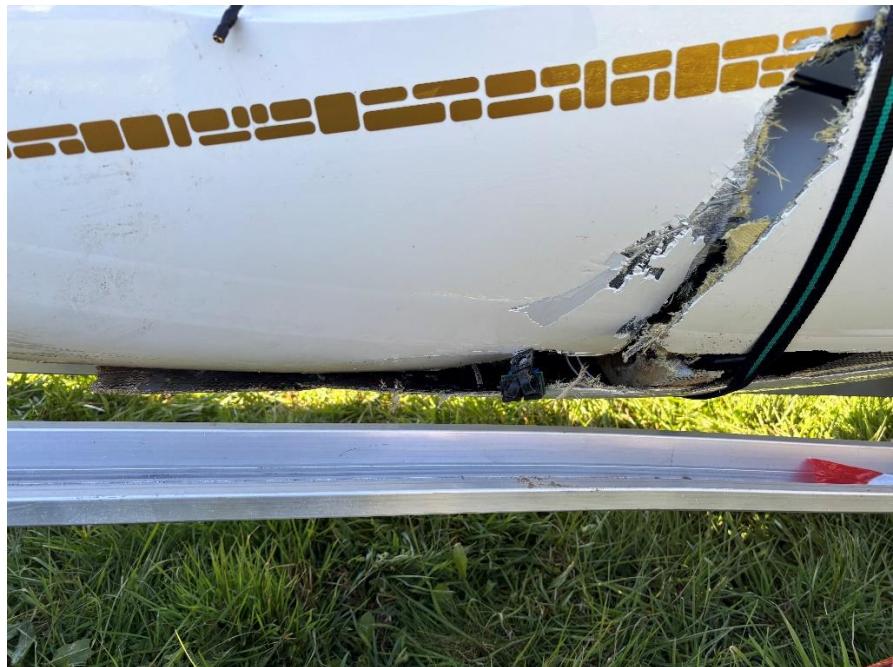
Foto 4: cockpit distrutto.

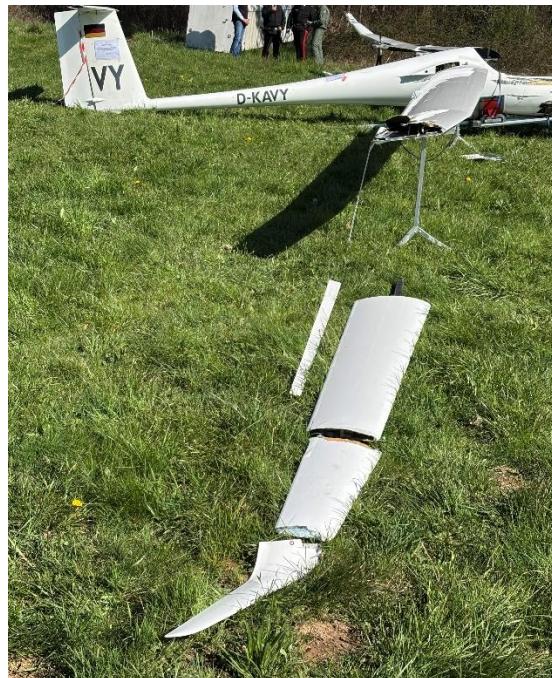
La semiala destra si mostrava danneggiata all'estremità (foto 5). La semiala sinistra appariva sostanzialmente integra ad eccezione di un *buckling* sulla parte superiore a circa 1/3 dell'apertura alare e di uno sfogliamento nella parte interna della *winglet*.

Foto 5: semiala destra.

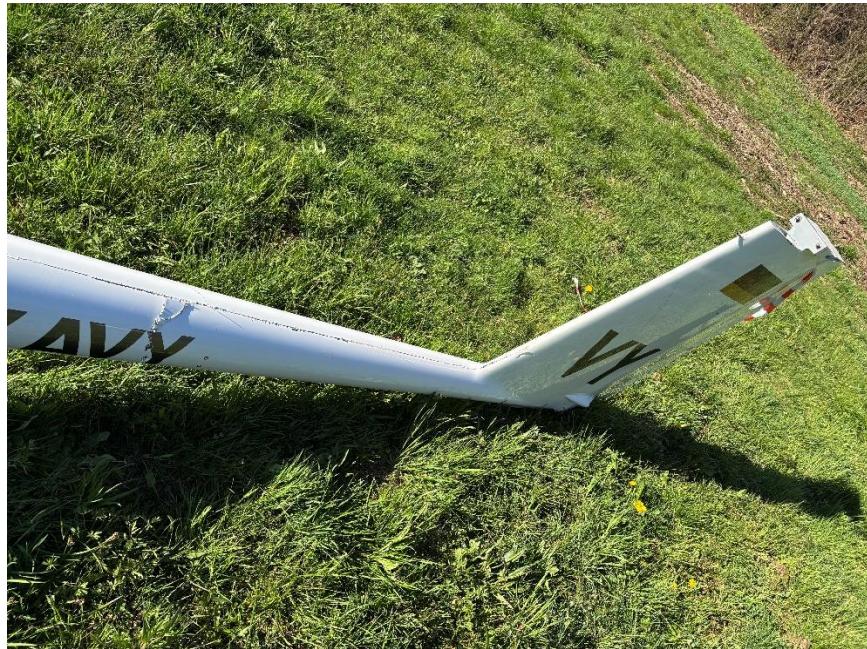
La trave di coda mostrava una frattura longitudinale ed una trasversale sulla sua parte sinistra (foto 6). Lo stabilizzatore orizzontale risultava separato dalla coda. Durante il sopralluogo è stato riposizionato, incastrandosi come da montaggio previsto (foto 7). L'estremità destra dello stabilizzatore orizzontale presentava dei danneggiamenti da impatto. Le taniche d'acqua per zavorra risultavano tutte vuote.

Foto 6: trave di coda.

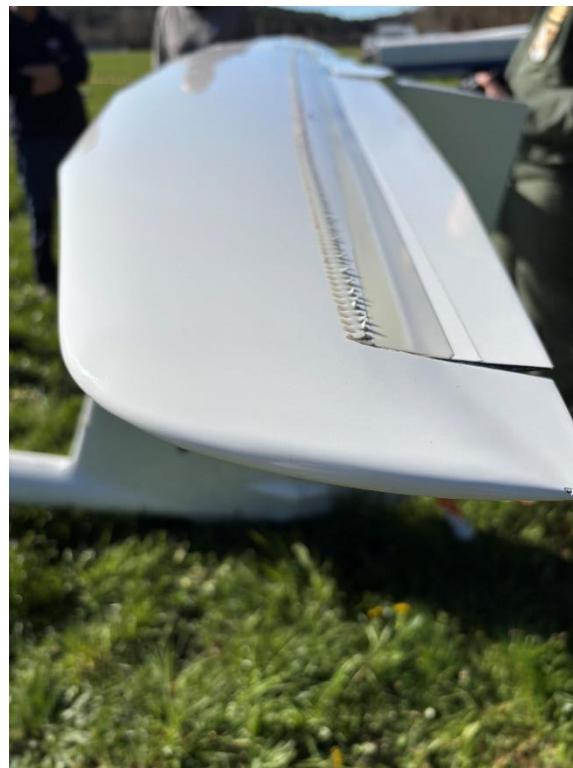
Foto 7: stabilizzatore orizzontale, rimontato in fase di sopralluogo operativo.

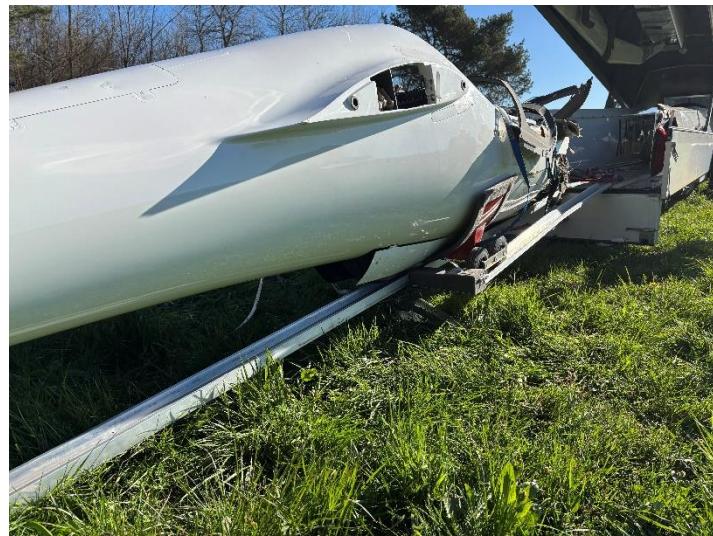
La continuità dei comandi risultava verificata fatti salvi i punti di interruzione ascrivibili alla successiva rimozione dal luogo dell'incidente. Le aste di comando alettoni nelle parti all'interno delle semiali erano continue ma incastrate per via delle deformazioni subite all'impatto. La posizione dei flap semiala sinistra era tutto in basso, mentre la parte destra era in posizione pressoché neutra. Il carrello risultava parzialmente estratto (foto 8), e la leva apparentemente in posizione intermedia, prossima a quella di carrello retratto (foto 9).

Foto 8: vano carrello parzialmente aperto e vano motore completamente chiuso.

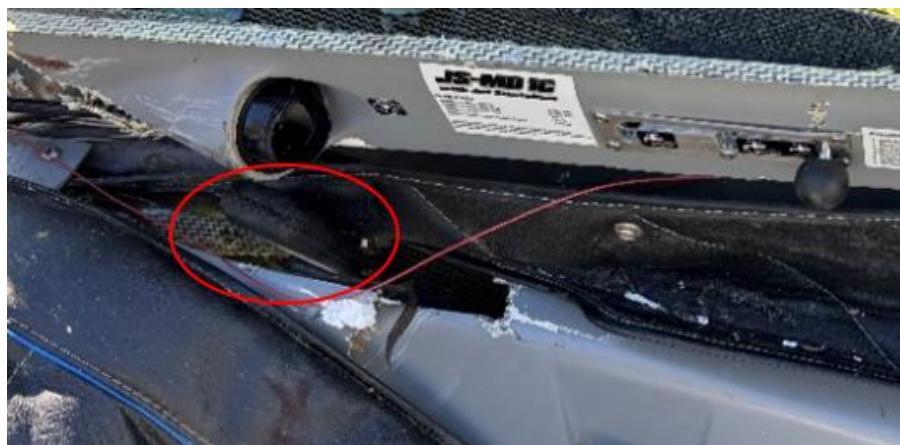
Foto 9: leva carrello.

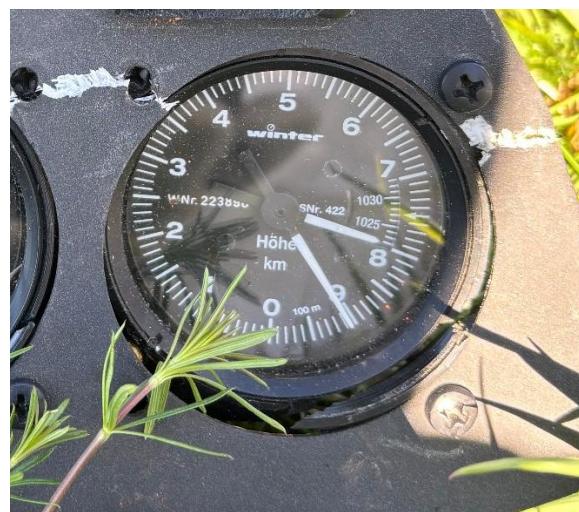
Gli strumenti analogici in cockpit mostravano indicazioni labili. Il valore di regolaggio altimetrico QNH era 1027 hPa (foto 10).

Foto 10: altimetro.

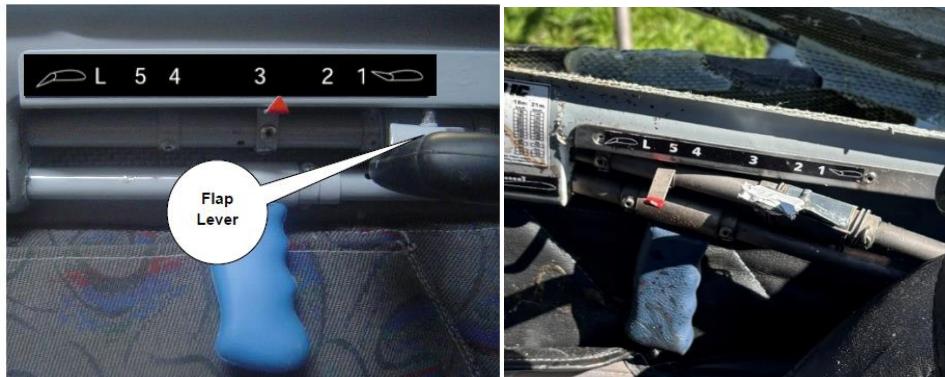
La posizione dei flap era tra 5 e L (foto 11), coerente con quanto riscontrato sulla semiala destra. La posizione del trim era tutta a cabrare (foto 12), coerente con la posizione della superficie mobile trim dello stabilizzatore orizzontale.

Foto 11: leva flap, a sinistra la rappresentazione del manuale di volo e a destra quanto riscontrato in sopralluogo.

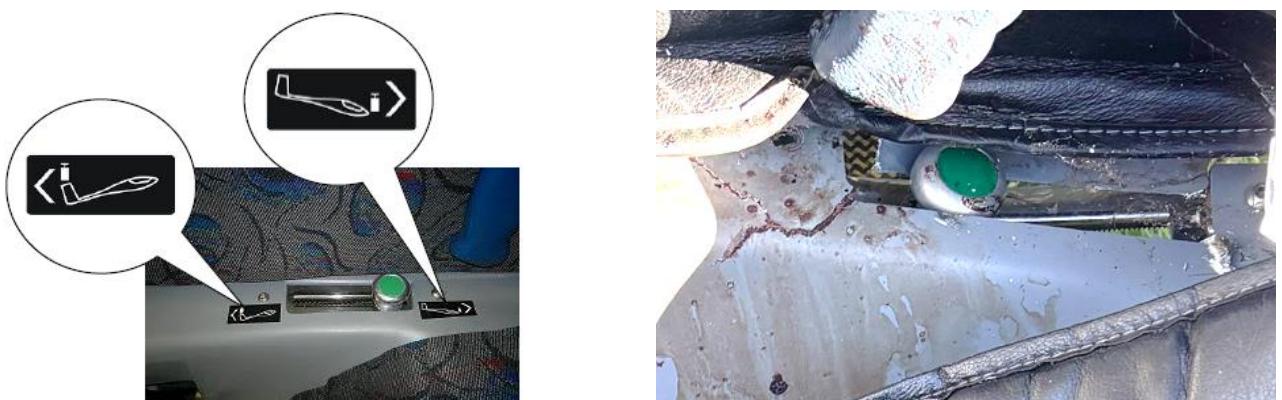
Foto 12: posizione del trim rilevata in cabina (tutto a cabrare). A sinistra, rappresentazione della leva da manuale di volo.

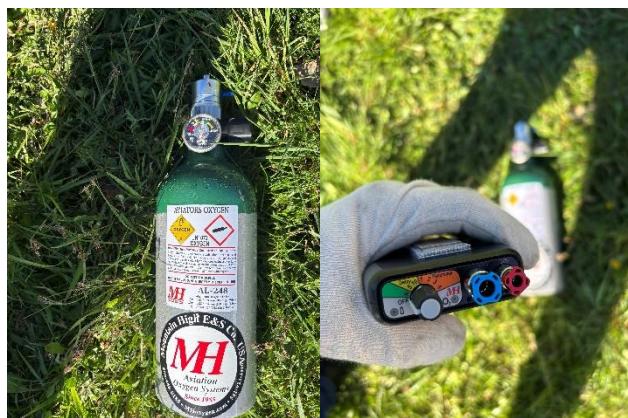
A bordo era presente una bombola di ossigeno, carica, il cui regolatore era comunque in posizione OFF (foto 13).

Foto 13: ossigeno e regolatore.

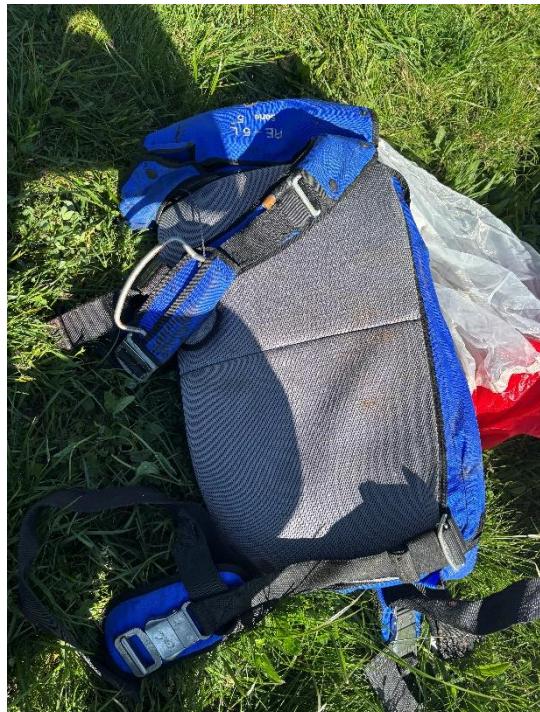
Il pilota era dotato di paracadute personale. Questo risultava parzialmente estratto a seguito dell'incidente, benché la maniglia di attivazione fosse in sede (foto 14). Tra i resti del relitto erano presenti due frammenti di cintura di sicurezza tagliata (foto 15).

Foto 14: paracadute personale.

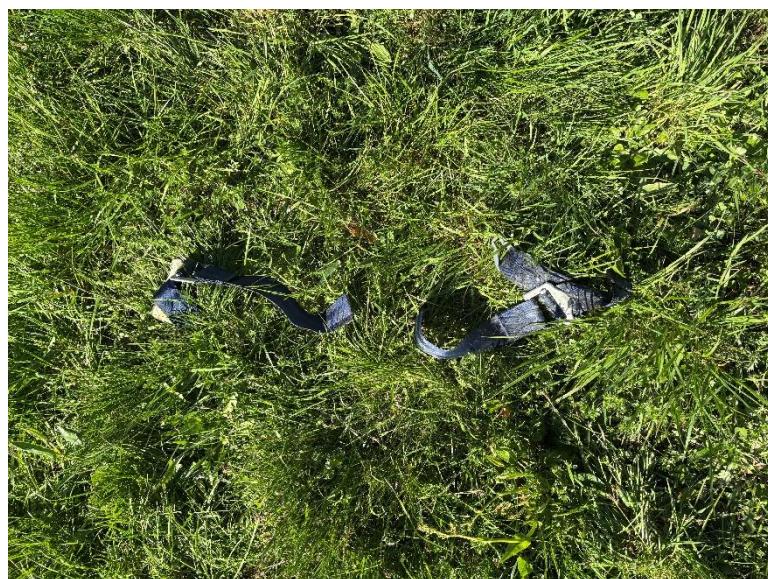
Foto 15: cinture di sicurezza.

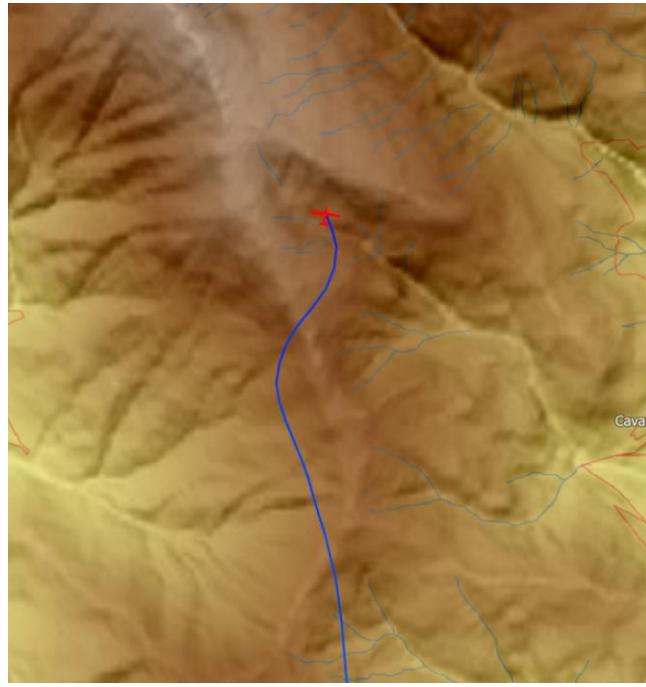
Nell'ultimo 1'30" circa prima dell'incidente (Figura 3) si apprezzerebbe l'esecuzione di una traiettoria leggermente ondulata nel piano e, compatibilmente con la frequenza di campionamento del dato (0.25 Hz, un dato ogni 4 secondi), senza brusche variazioni.

Figura 3: percorso del D-KAVY nell'ultimo 1'30" circa di volo.

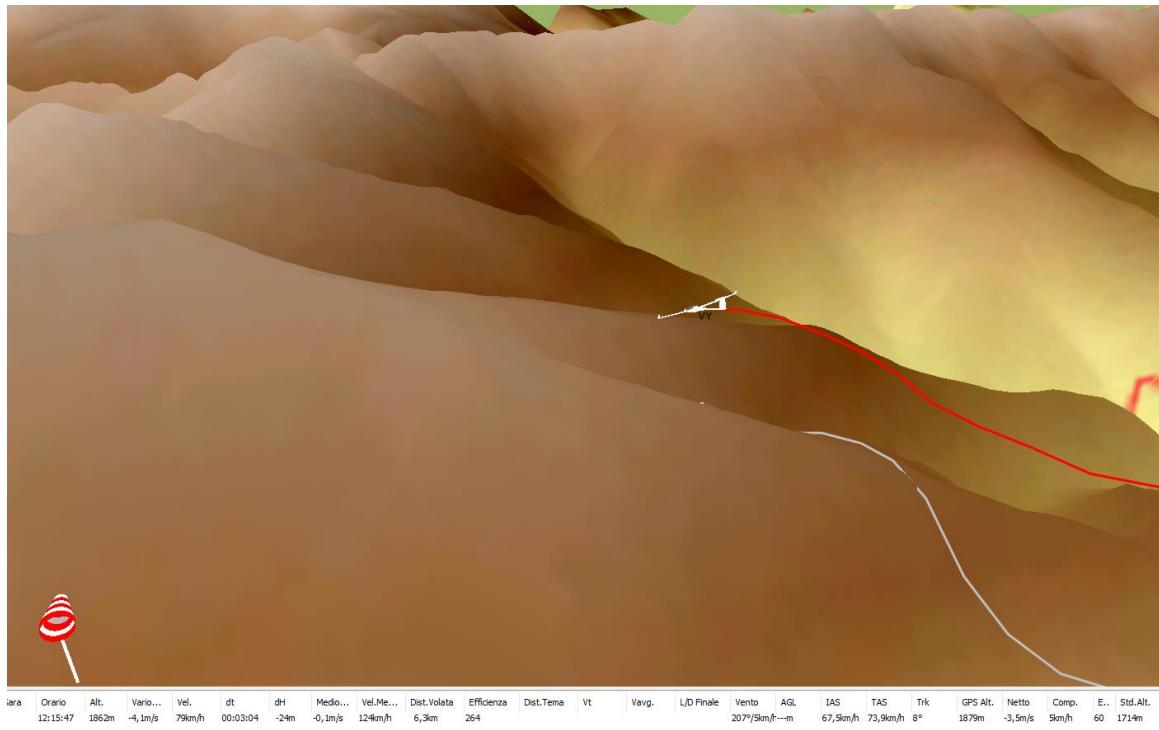
L'aliante alle 12:15:43 si dirige in direzione Nord con IAS stimata circa 83 km/h e altezza circa 215 m dal suolo. Nell'ultimo punto registrato in cui l'aeromobile risulta avere velocità traslazionale, 46° 06' 06" N 009° 05' 14" E, alle 12:15:47 (Figura 4), l'aeromobile ha una un *heading* 008° (quasi opposto a quello riscontrato al suolo dopo l'incidente), *groundspeed* di 79 km/h, una altitudine barometrica 1862 m, GPS *altitude* 1879 m (altitudine del suolo 1688 m, quindi una distanza dal suolo di circa 170 metri), una velocità verticale di -4.1 m/s, in presenza di vento di intensità 5 km/h da 207°, che realizza una IAS stimata (frequenza campionamento 0.25 Hz, un dato ogni 4 secondi) di 67.5 km/h.

Figura 4: rappresentazione e dati dell'ultimo punto con velocità traslazionale registrato.

In ordine all'analisi dei dati, benché l'ultimo punto registrato con velocità traslazionale la stimasse inferiore a quella di stallo (IAS circa 68 km/h), in relazione alle velocità e quote tenute precedentemente, all'esperienza del pilota, alla traiettoria di volo e alla metodologia di stima della IAS su di una frequenza di campionamento pari a 0.25 Hz, l'evoluzione dei parametri porta a ritenere che l'impatto possa essere avvenuto ancora in condizioni di sostentamento aerodinamico.

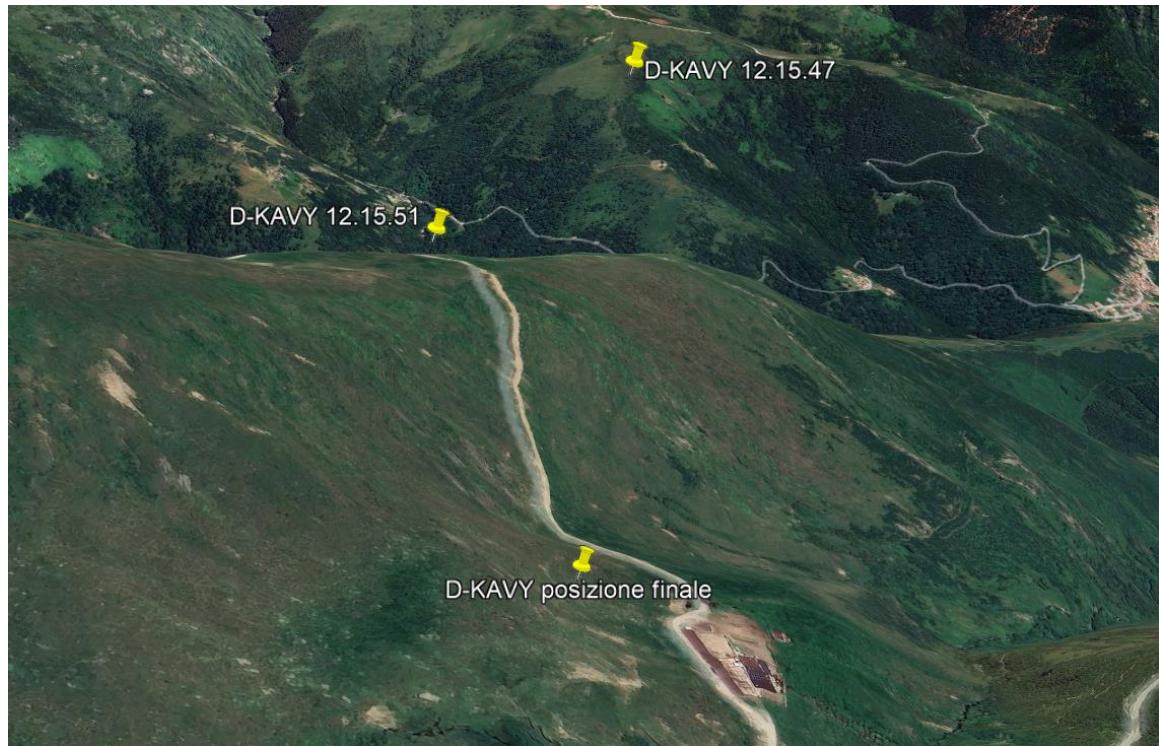
Al punto successivo (Figura 5), 46° 06' 08" N 009° 05' 14" E, alle 12:15:51, *heading* 008°, la velocità risulta nulla.

Figura 5: rappresentazione su Google Earth degli ultimi due punti registrati e del punto finale di ritrovamento.

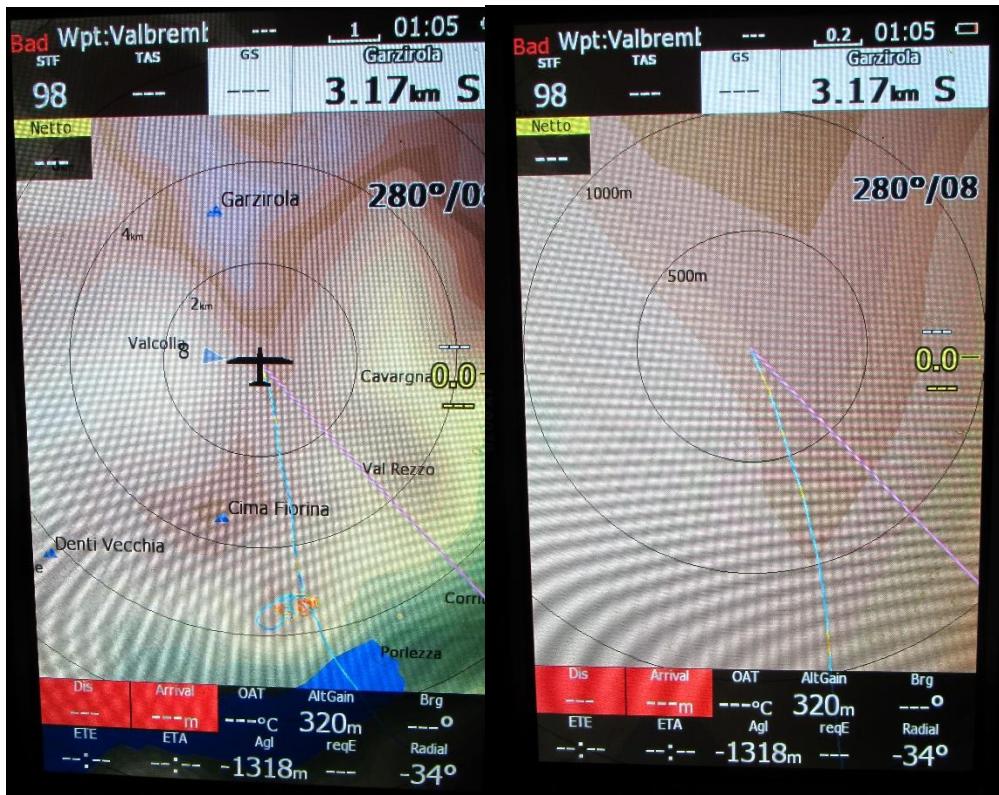
Nel merito dell'apparato LX9070, questo, una volta alimentato, mostrava a schermo le fasi finali del volo (Figura 6), che sostanzialmente confermavano quanto riscontrato mediante Power Flarm, benché in questo caso la parte finale del volo appare completamente rettilinea.

Figura 6: visualizzazione a schermo della traiettoria del D-KAVY nell'ultima parte del volo terminato con l'incidente. A sinistra con minore ingrandimento (raggio dall'ultimo punto 2 km), a destra ad ingrandimento superiore (raggio dall'ultimo punto 500 m).
