## **RELAZIONE D'INCHIESTA**

**INCIDENTE  
occorso all'aeromobile  
Boeing B777-300ER marche di registrazione PT-MUG,  
Aeroporto Milano Malpensa “Silvio Berlusconi”,  
09 luglio 2024**

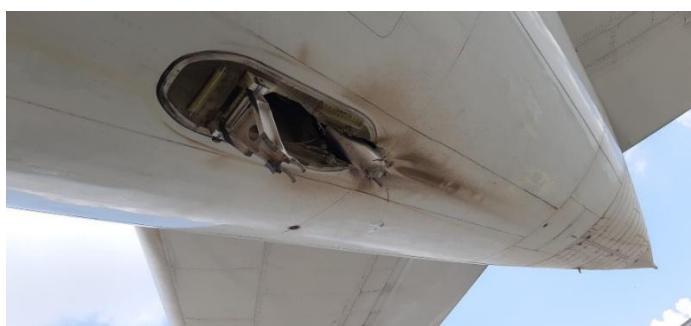
L'aeromobile ha subito numerosi danneggiamenti, tra cui i più visibili sono quello del *tail skid assembly* (Foto 1 e Foto 2), di un *drain mast* (Foto 3) e del *tail strike sensor* (sensore dell'avvisatore di tail strike, Foto 4).

Foto 1: dettaglio del *tail skid assembly*.

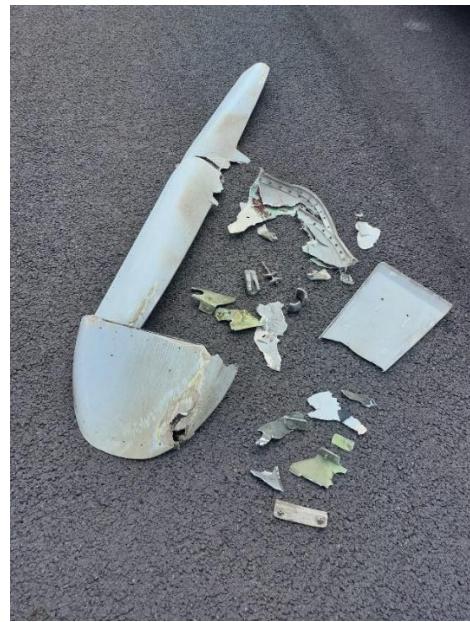
Foto 2: parti di carenatura del *tail skid* assembly rinvenuti in pista.

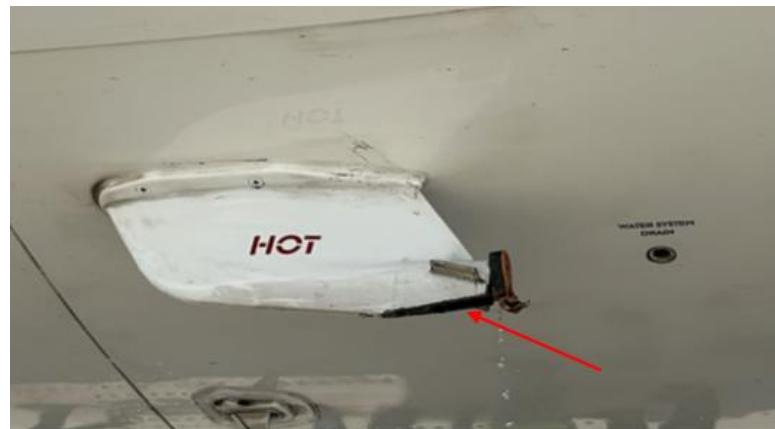
Foto 3: *drain mast*, indicato dalla freccia il dettaglio del danneggiamento.

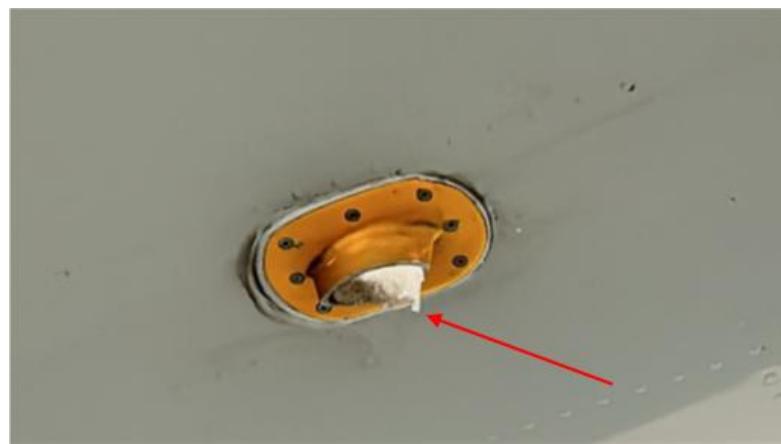
Foto 4: *tail strike sensor*, indicato dalla freccia il dettaglio del danneggiamento.

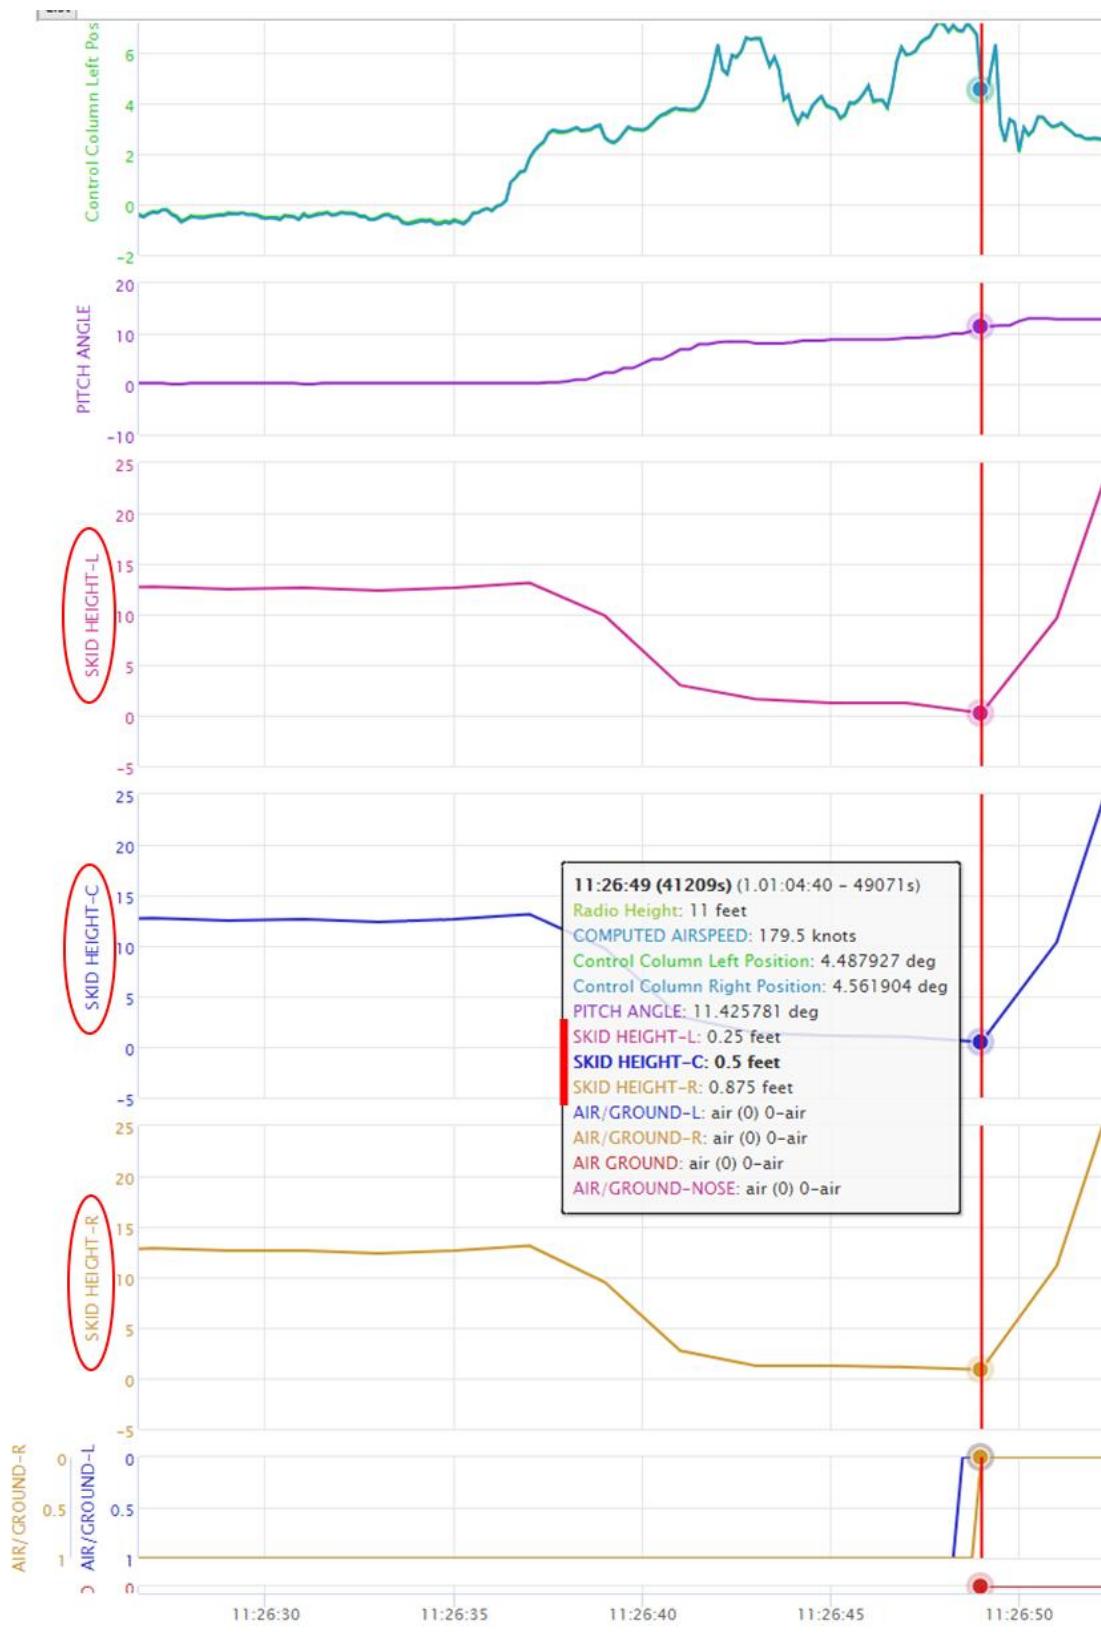
Figura 23: nelle righe evidenziate la misura radioalimetrica del tail skid al momento dell'involo ( $L=0,25$  ft,  $C=0,5$  ft,  $R=0,875$  ft).

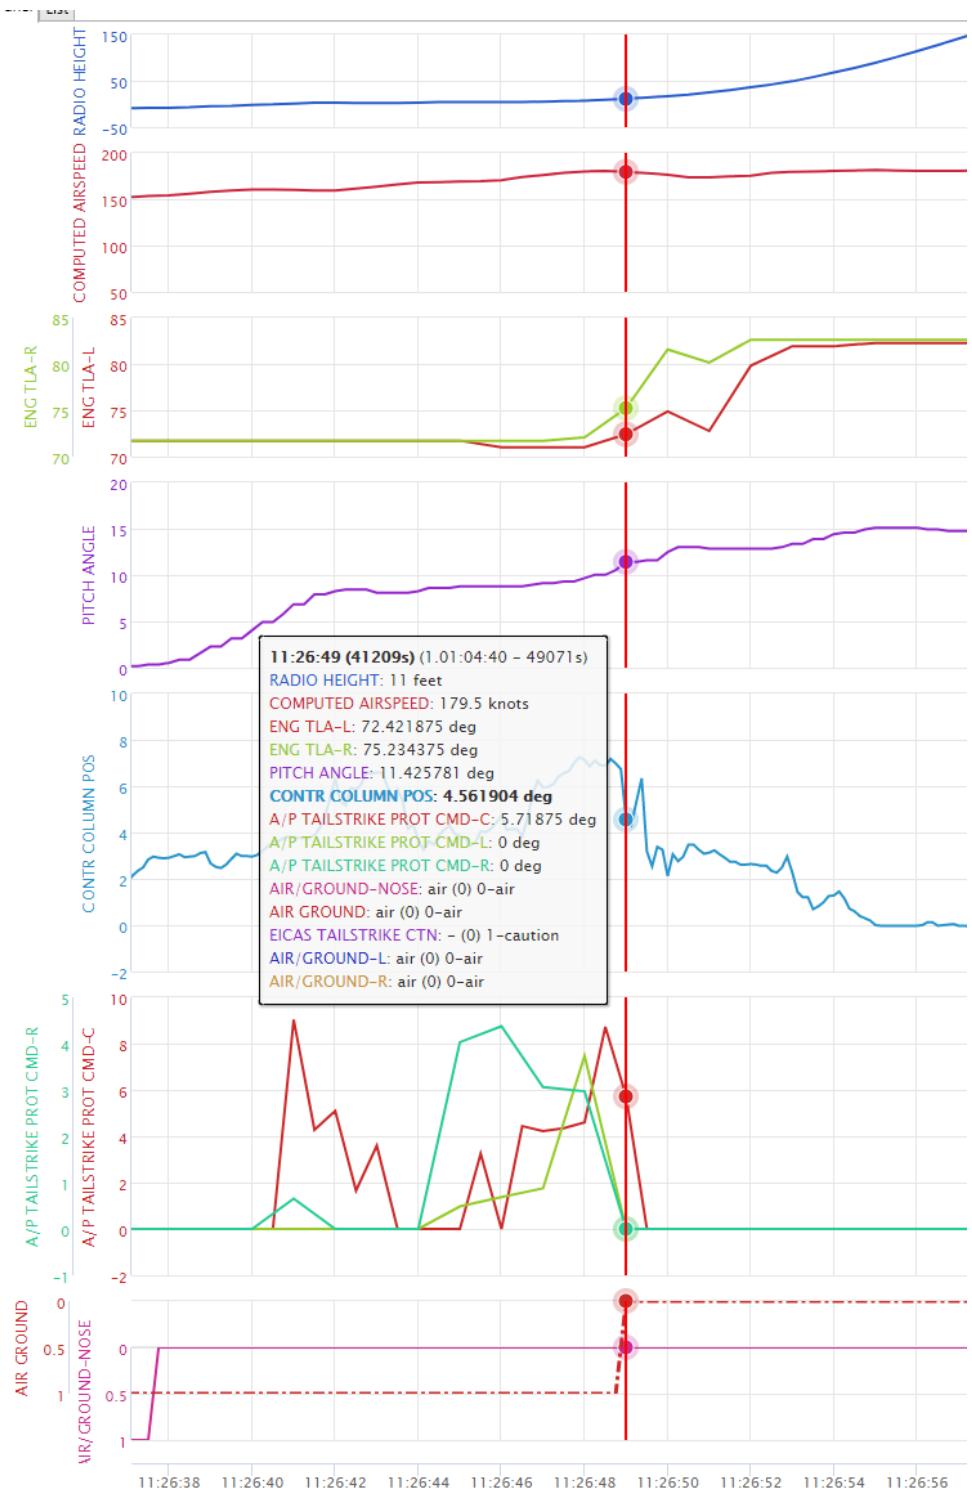
Figura 24: tempo 11.26'49" involo. Il pitch angle è pari a 11,4°. Nella penultima linea si nota l'attivazione dei canali tail stike protection command dalle 11.26'40" alle 11.26'49".

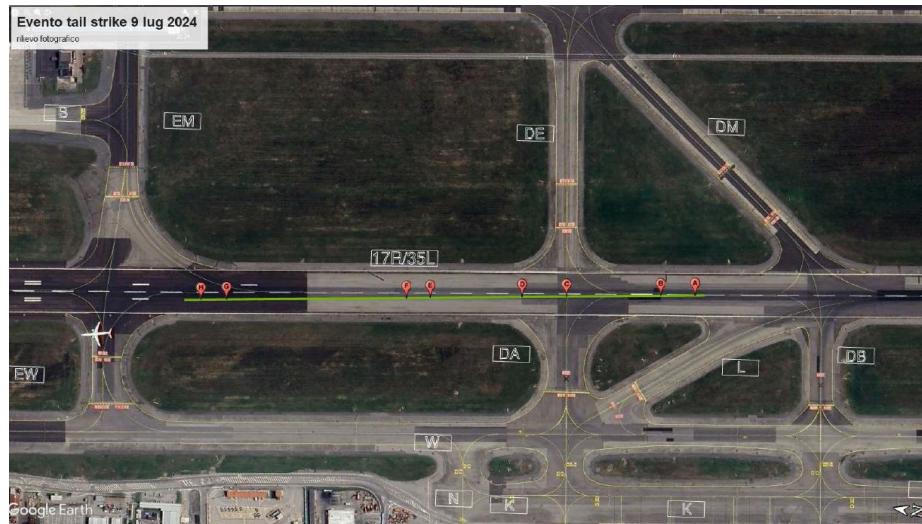
Sulla RWY35L veniva rinvenuta una impronta a terra (solco con profondità variabili fino a 6 cm) pari a 723 m lineari aventi origine tra le intersezioni DM e DE ed a 2 m a sinistra della mezzeria, e termine in punto poco prima della intersezione EM a 8.5 m a sinistra della mezzeria (Figura 29).

Figura 29: la linea verde indica l'impronta a terra relativa alla strisciata tra le intersezioni DM ed EM sulla RWY35L.

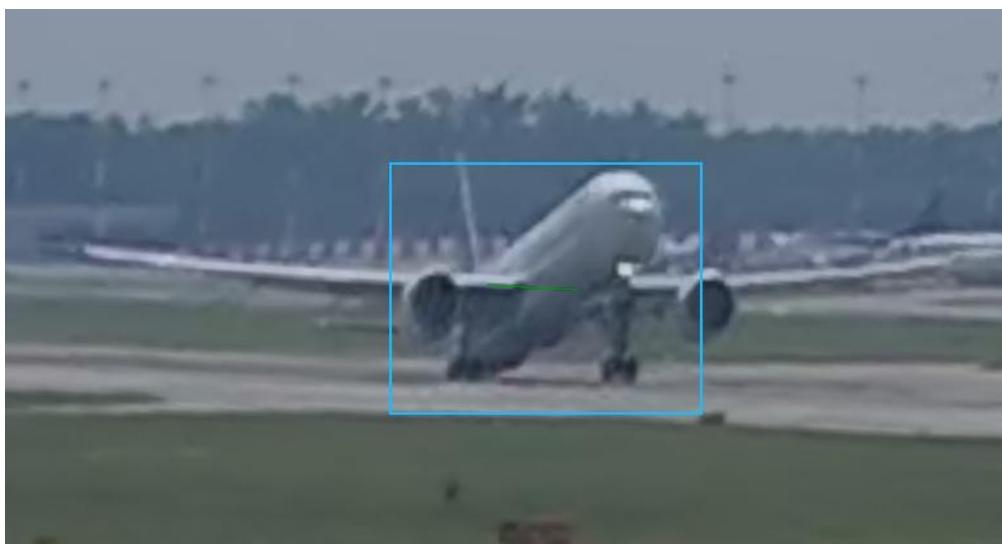
Foto 6: 11.26'42'' inizio contatto della coda dell'aeromobile con la pista.

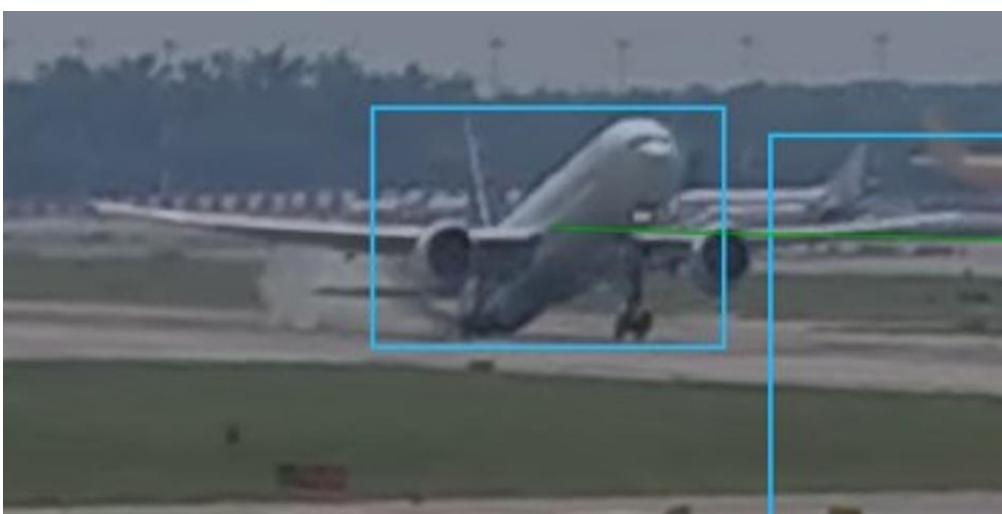
Foto 7: 11.26'43'' è evidente la formazione di fumo in seguito alla strisciata della poppa sull'asfalto.

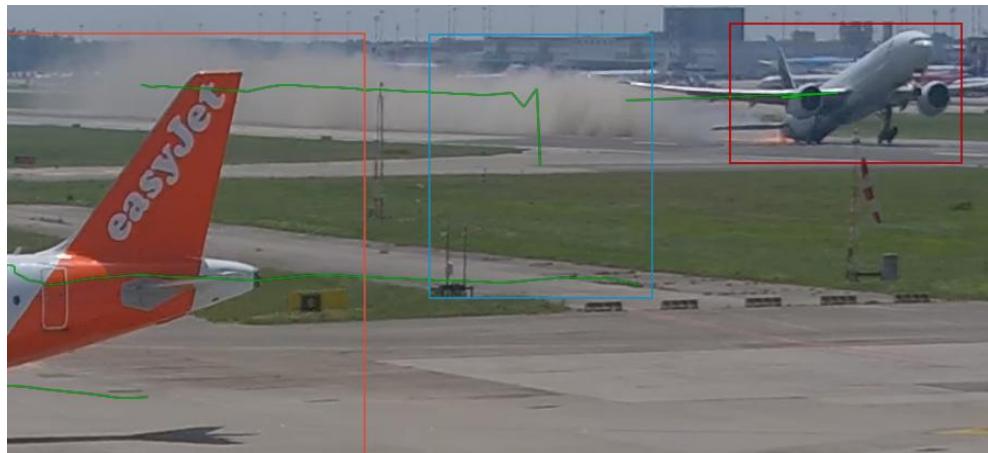
Foto 8: 11.26'49" distacco del carrello principale, il tail skid è ancora in contatto con la pista.

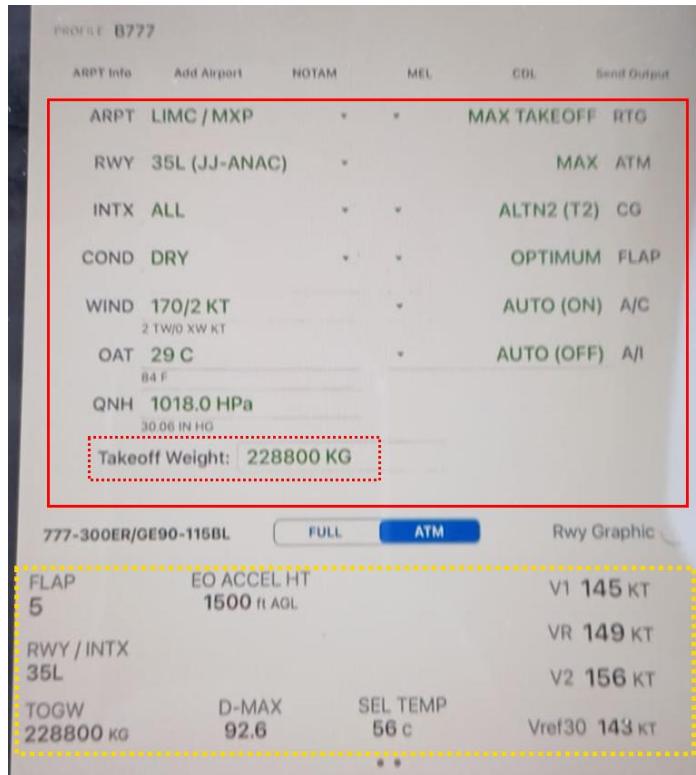
Dallo screenshot è evidente che il peso al decollo inserito era in difetto di circa 100.000 kg rispetto al TOW riportato sul loadsheet final.

Foto 10: schermata OPT/iPad. Nel riquadro rosso i dati e le selezioni effettuate dai piloti. Nel riquadro rosso tratteggiato il Takeoff Weight inserito, pari a 228.800 kg. Nel riquadro giallo i dati risultati dal computo dell'OTP.

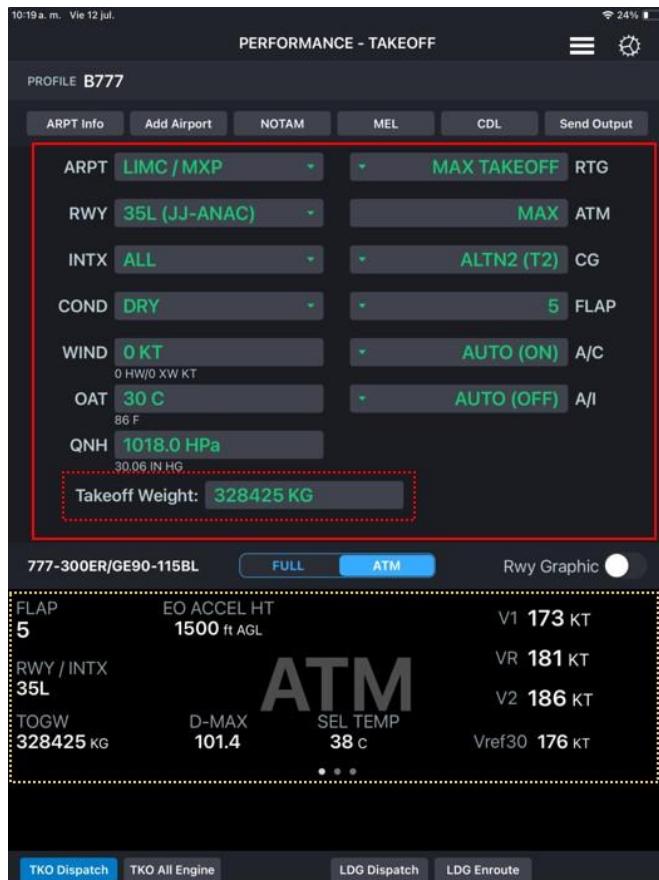
Dai calcoli effettuati dopo l'evento con il Takeoff Weight del loadsheet final sono risultati i dati riportati in Foto 11. La differenza tra parametri di decollo calcolati ed inseriti e parametri previsti per l'effettivo TOGW sono riassunti nella tabella comparativa (Tabella 1).

Foto 11: calcoli effettuati dopo l'evento con il Takeoff Weight del loadsheet final (nel rettangolo rosso tratteggiato), inserendo la configurazione flap a 5° per un confronto con le velocità inserite nel volo dell'evento.
