# **RELAZIONE D'INCHIESTA**

## **INCIDENTE**

**AS 350 B3, marche di registrazione I-AMVV,  
in località Piedicavallo (BI),  
23 novembre 2022**

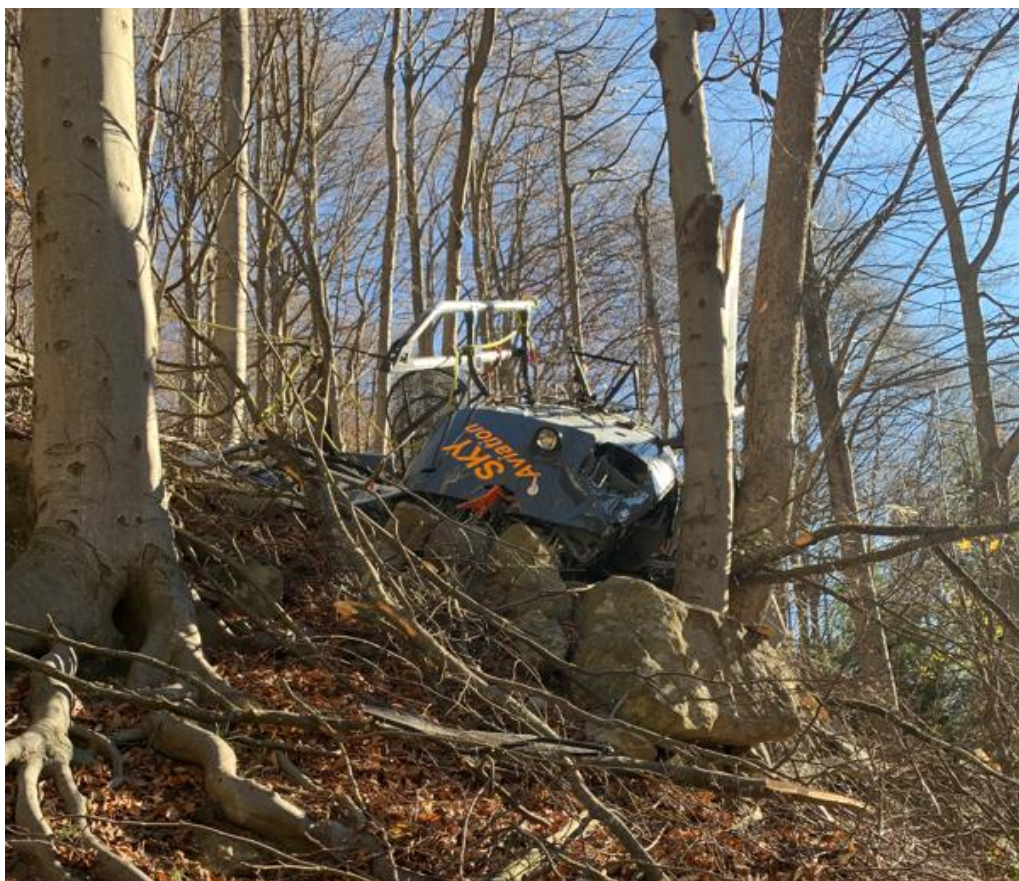
L'elicottero è risultato distrutto a causa dell'impatto contro la vegetazione d'alto fusto ed il contatto pesante con il suolo (foto 3).

Foto 3: posizione di ritrovamento del relitto.

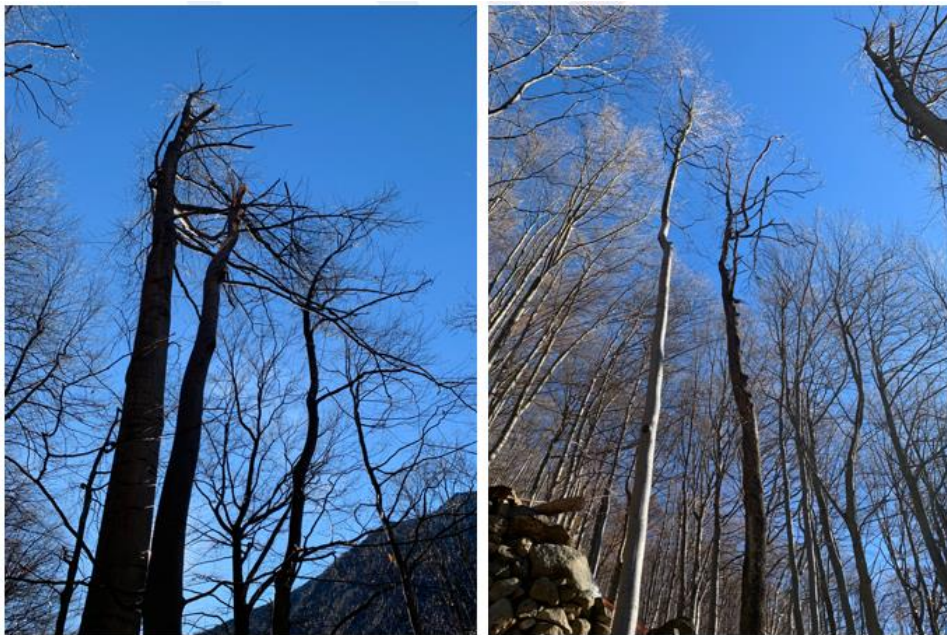
Foto 9 a sinistra e Foto 10 a destra: danni alla vegetazione nelle immediate vicinanze del relitto.

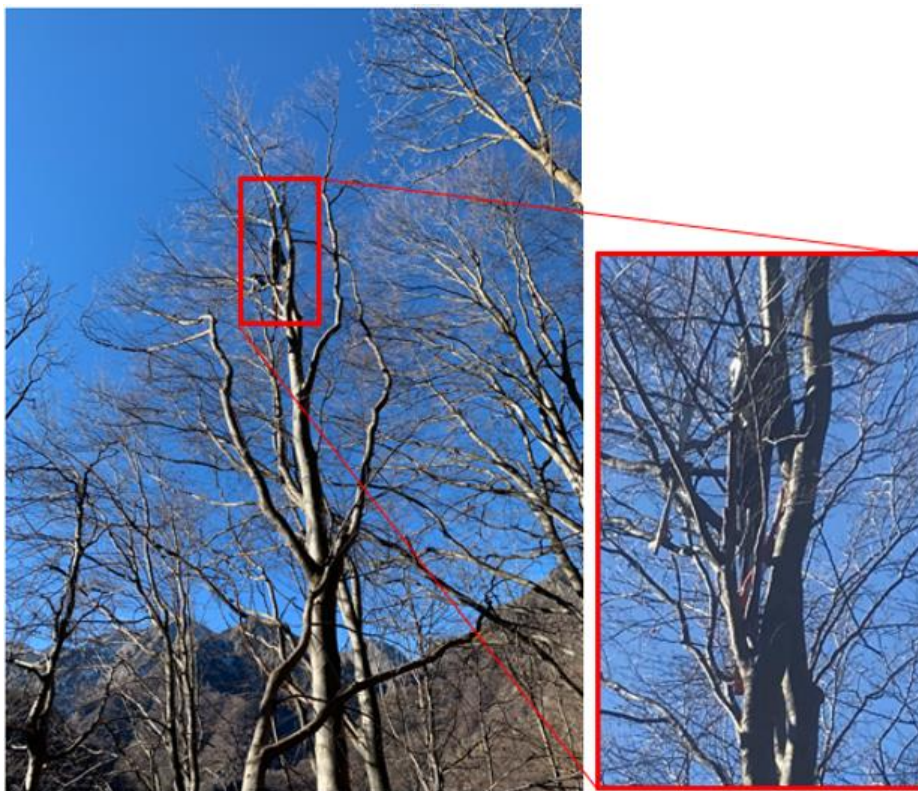
Foto 11: ritrovamento della trave di coda e con relativo rotore.

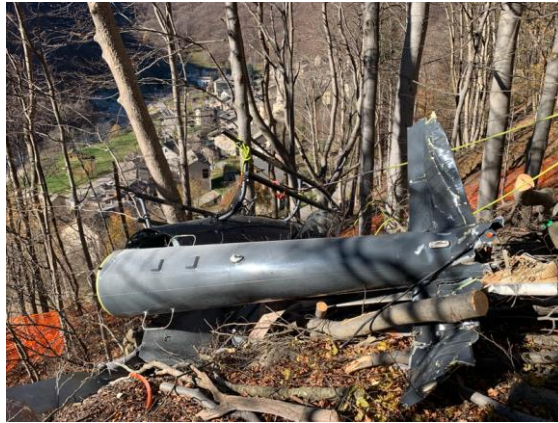
L'elicottero, seriamente danneggiato, veniva rinvenuto rovesciato a ridosso di un albero ad alto fusto su un pendio molto accentuato (foto 12 e 13).

Foto 12: posizione di ritrovamento del relitto (vista dall'alto).

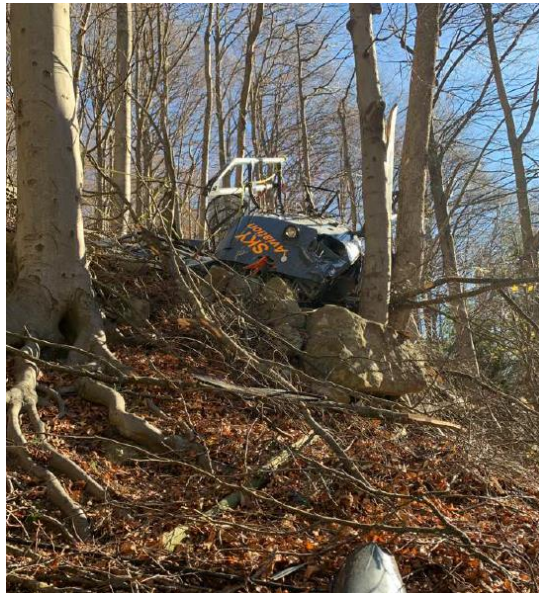
Foto 13: posizione di ritrovamento del relitto (vista dal basso).

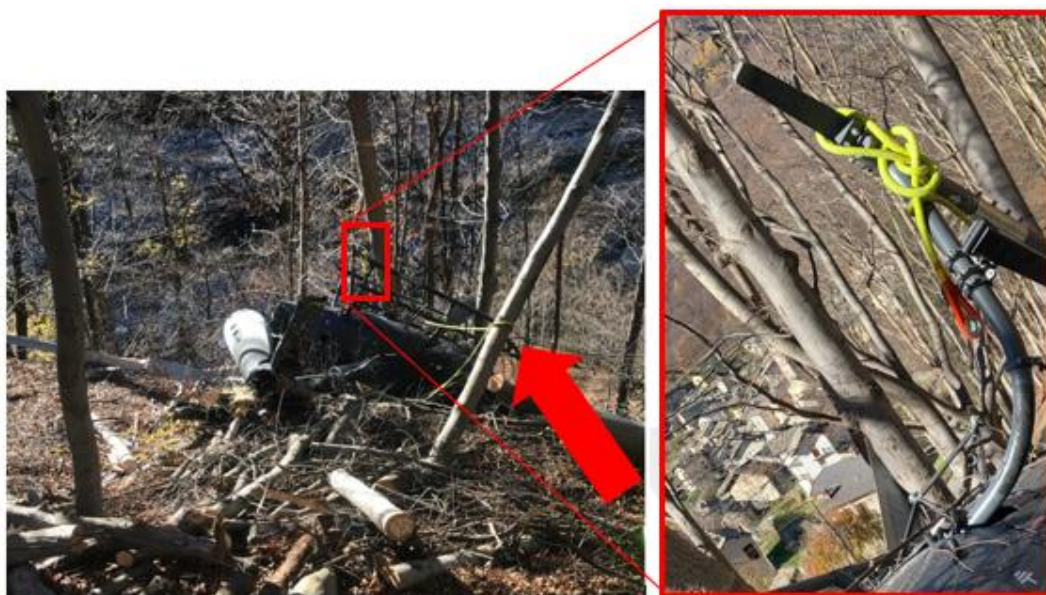
Al momento del sopralluogo condotto dal personale investigativo dell'ANSV, la fune di carico veniva rinvenuta legata ad un albero a monte, presumibilmente per garantire la stabilità dell'elicottero durante le operazioni di soccorso (foto 14), tuttavia alterando lo stato dei luoghi.

Foto 14: fune di carico legata al tronco di un albero.

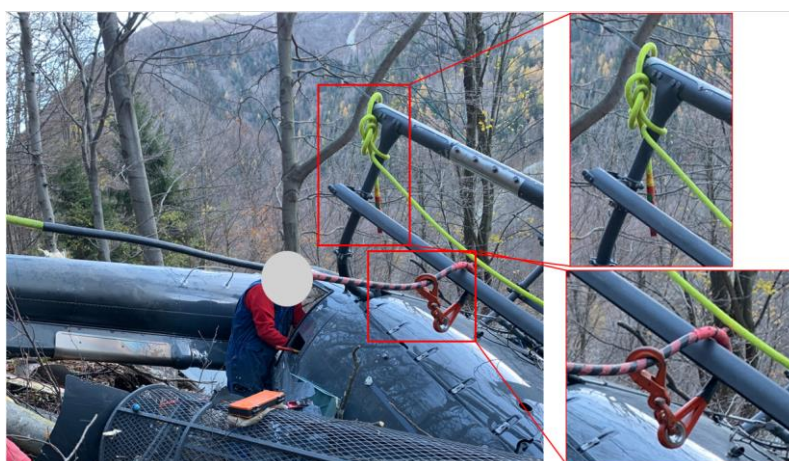
La fune risultava vincolata a due punti del carrello ma nessuna delle due estremità era collegata al gancio baricentrico (foto 15).

Foto 15: particolare delle estremità della fune di carico.

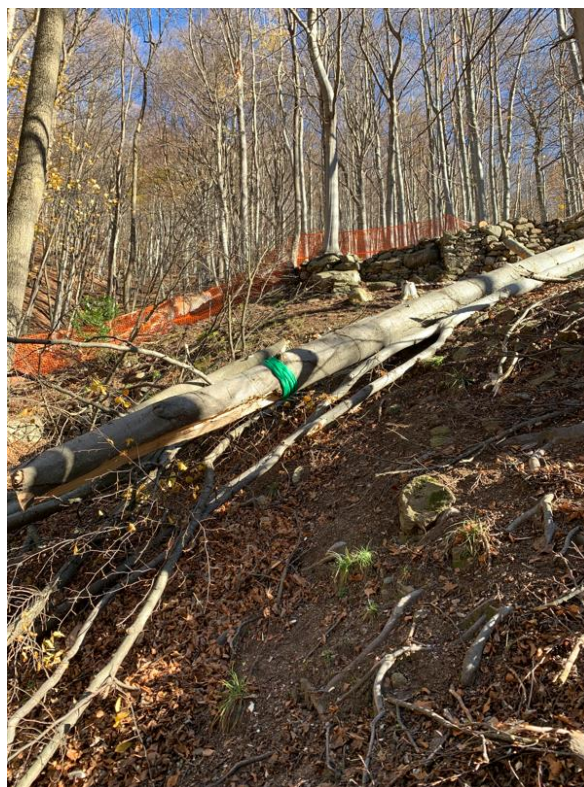
Il tronco che avrebbe dovuto essere movimentato si trovava a pochi metri a Ovest del relitto, posizionato in direzione del pendio ma con il laccio fissato dalla parte più a valle (foto 16).

Foto 16: tronco che doveva essere movimentato.

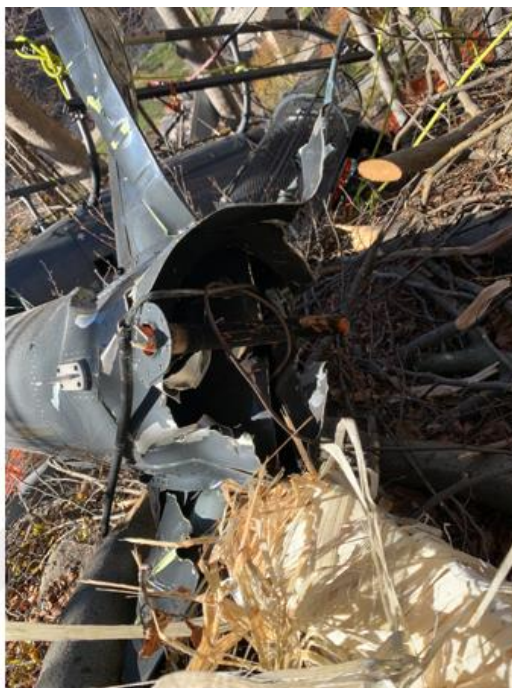
La trave di coda dell'elicottero era separata dal corpo principale dello stesso e ruotata di circa 90° a sinistra (foto 17), oltre che priva della parte terminale e del relativo rotore di coda. Le deformazioni riscontrate e la sezione di rottura dell'albero di trasmissione al rotore di coda risultavano compatibili con danneggiamenti da impatto.

Foto 17: trave di coda priva della parte terminale e relativo rotore.

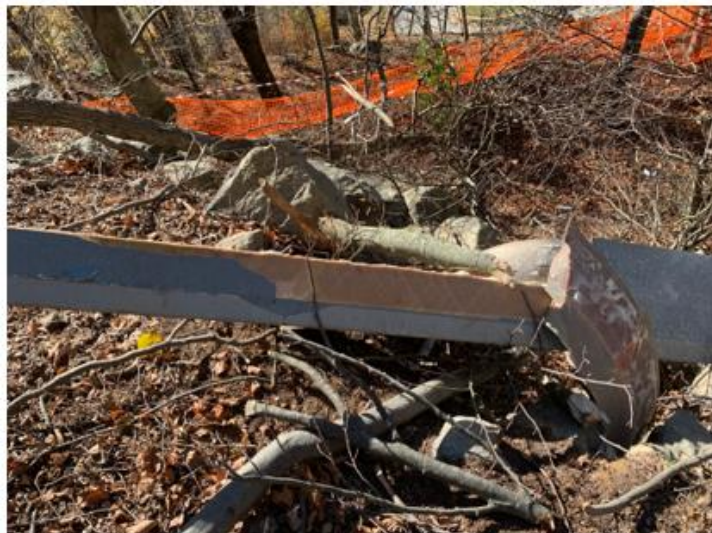
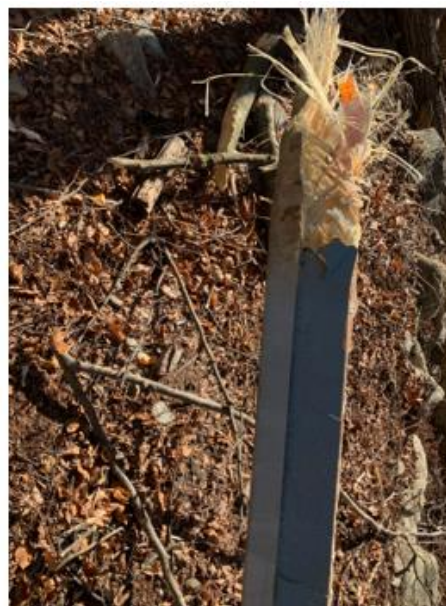
Le pale del rotore principale presentavano rotture e delaminazioni dovute all'interferenza, in potenza, con la vegetazione boschiva occorsa durante la caduta (foto 18 e 19).

Foto 18 a sinistra e Foto 19 a destra: particolari dei danneggiamenti alle pale del rotore principale.

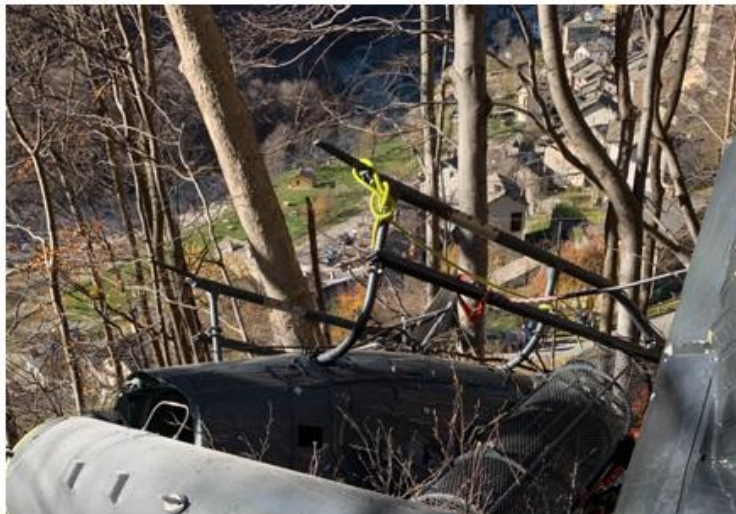
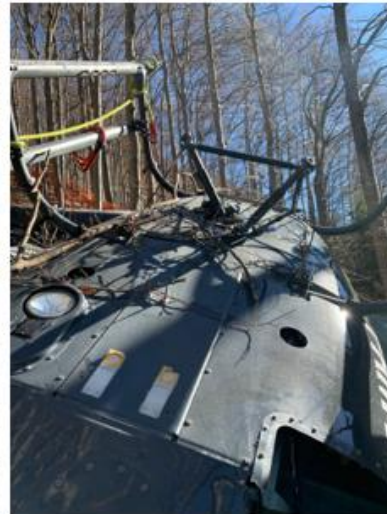
Entrambi i pattini di atterraggio ed il ventre dell'elicottero risultavano senza particolari danneggiamenti (foto 20 e 21). Ciò sarebbe una indicazione che l'impatto dell'elicottero con il terreno possa essere avvenuto in assetto rovesciato.

Foto 20 a sinistra e Foto 21 a destra: particolari dei pattini di atterraggio e del ventre dell'elicottero.

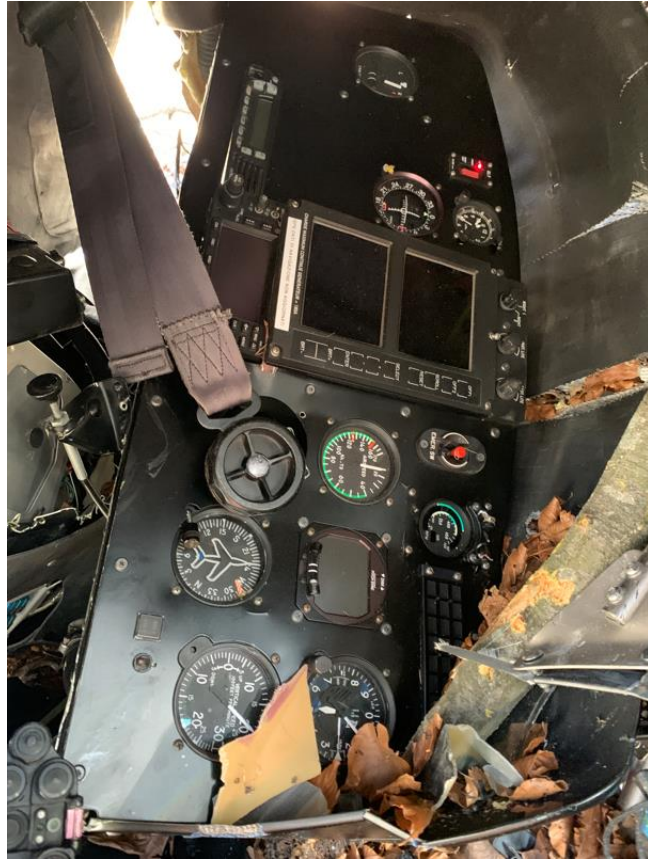
Nel pannello della strumentazione in foto 22 si può notare la posizione dell'apparato multi-display denominato VEMD, rinvenuto in buono stato.

Foto 22: strumentazione di bordo e particolare del VEMD.

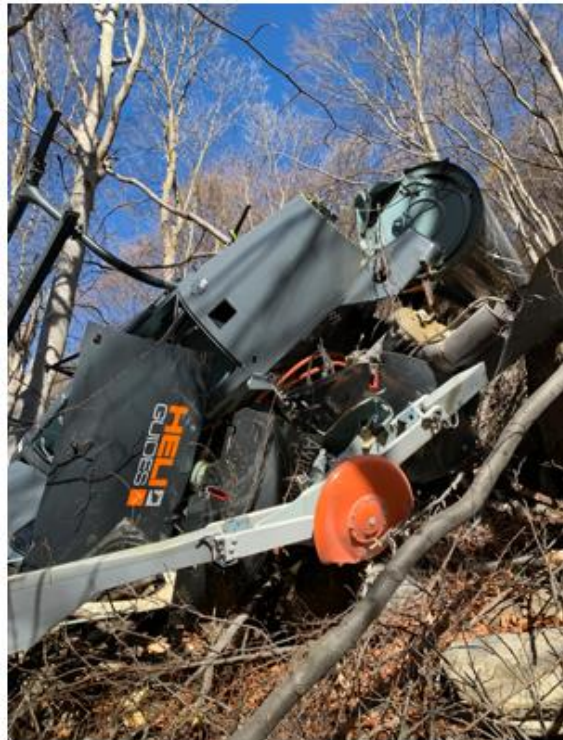
La testa del rotore principale risultava ancora solidale con il corpo principale dell'elicottero, seppur fuori asse a seguito dell'impatto con il terreno (foto 23).

Foto 23: testa del rotore principale.

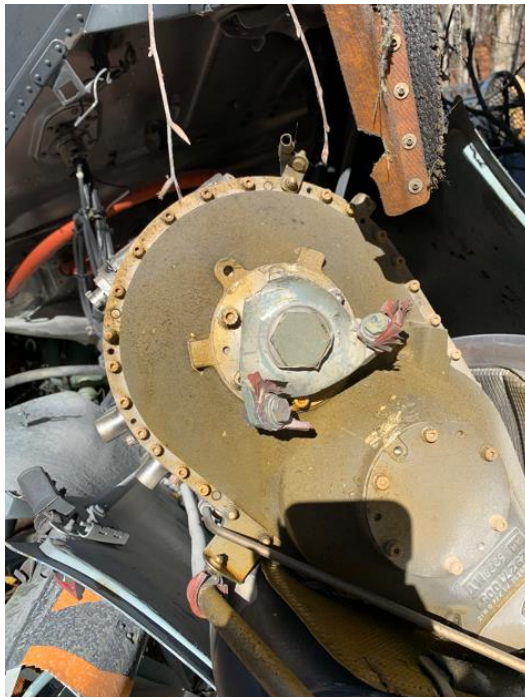
Il punto di attacco dell'albero di trasmissione del moto al rotore di coda evidenzia la rottura delle flange dovuta all'impatto, con trasmissione in potenza (foto 24). Nel riquadro in foto 25 sono evidenziate parte dell'asta di comando della Tail Gear Box e parte dell'albero di trasmissione di moto al rotore di coda. Entrambi risultavano ampiamenti deformati a seguito dell'incidente.

Foto 24: rottura delle flange dell'albero di trasmissione del moto al rotore di coda.

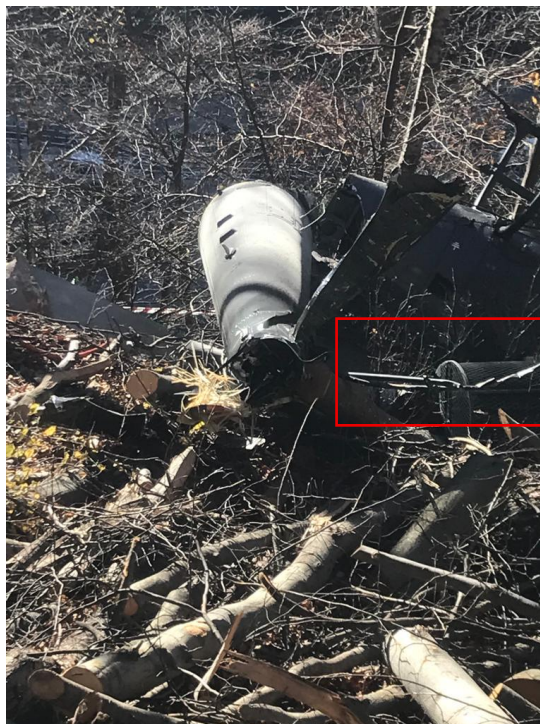
Foto 25: rottura delle flange dell'albero di trasmissione del moto al rotore di coda.

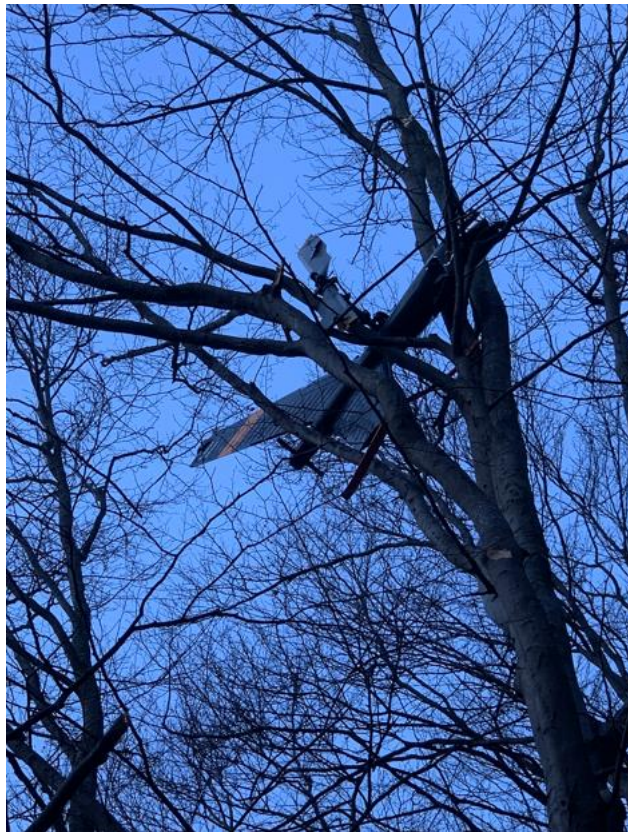
La parte terminale della trave di coda, incluso l'impennaggio verticale e l'assieme del rotore di coda, veniva rinvenuta sulla cima di un albero a circa 15 m di altezza, incastrato tra i rami (foto 26).

Foto 26: troncone di coda al momento del rinvenimento del relitto.

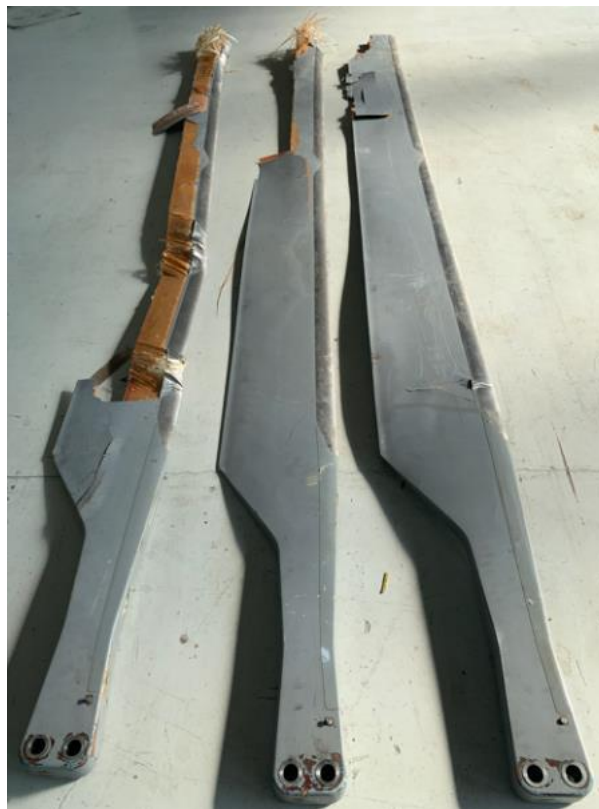
L'osservazione delle pale del rotore principale ha confermato la presenza di danni rotazionali (foto 27).

Foto 27: pale del rotore principale.

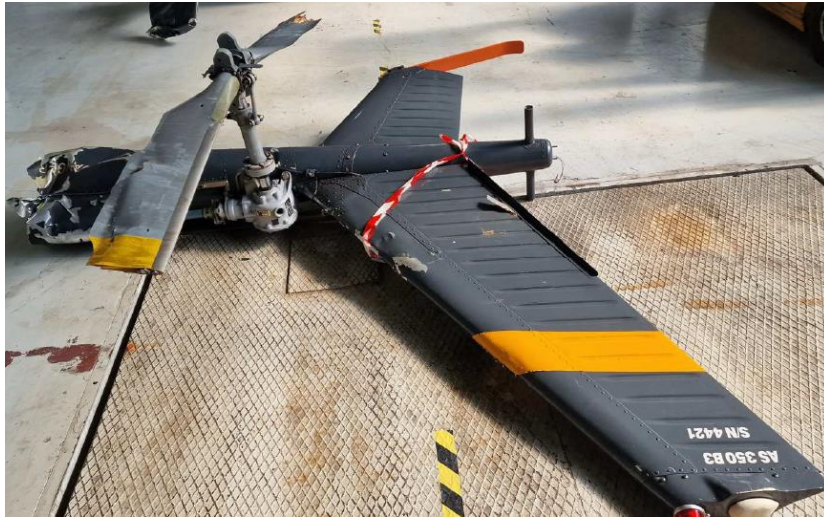
La parte estrema della trave di coda risultava tranciata all'altezza dello stabilizzatore orizzontale con il rotore di coda ancora connesso. Le pale del rotore di coda presentavano danni significativi (foto 28).

Foto 28: particolare dell'impennaggio verticale e del rotore di coda.

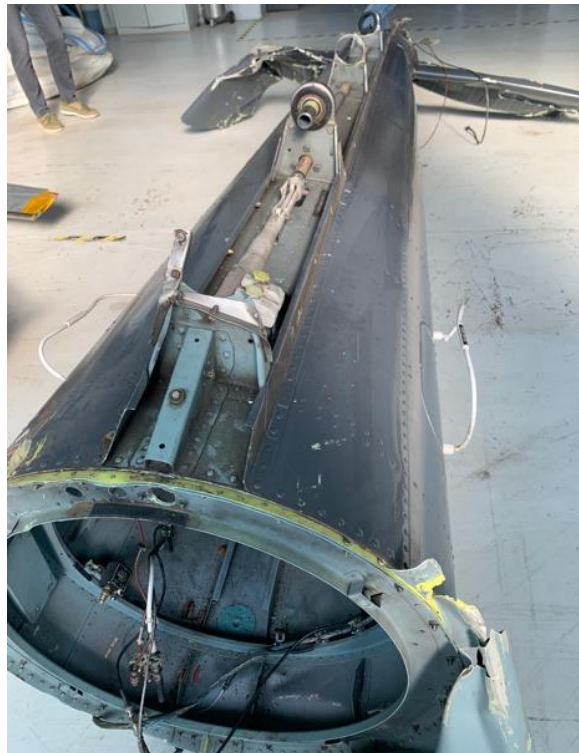
Il resto della trave di coda era separato dalla cellula e presentava danneggiamenti significativi sullo stabilizzatore orizzontale (foto 29).

Foto 29: trave di coda.

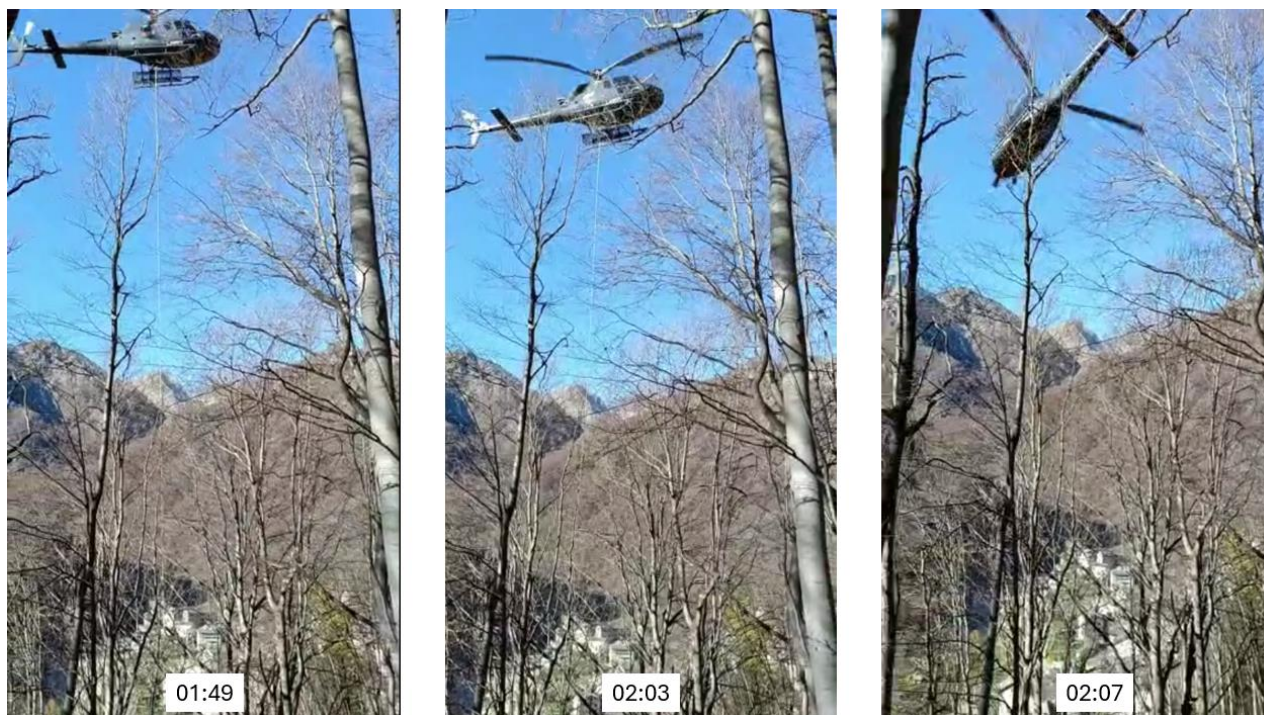
Nella sequenza di fotogrammi 3, il primo fotogramma mostra l'elicottero ancora stabilizzato in hovering. Dal video si nota che il cavo ha allentato la tensione, presumibilmente mentre il coadiutore agganciava il tronco. Al tempo 02:03 l'elicottero inizia la salita in modo abbastanza repentino e

Al tempo 02:07 l'I-AMVV appare fuori controllo ed è l'ultimo istante del video in cui l'elicottero è inquadrato. Il motore è funzionante ed entrambi i rotori (principale e di coda) ruotano regolarmente. Fino al tempo 2:07 la fune era collegata all'I-AMVV.

Il video non riprende la fase finale dell'incidente (presumibilmente perché la videocamera è caduta a terra), ma si sente il rumore del rotore ad alto numero di giri e l'impatto.

Sequenza di fotogrammi 3: perdita di controllo dell'I-AMVV.
