RELAZIONE D'INCHIESTA

INCIDENTE
occorso al velivolo PROMECC FRECCIA 100
numero di identificazione I-E027,
Isola del Cantone, località Montessoro,
2.4.2025

Promecc Freccia 100 numero di identificazione I-E027

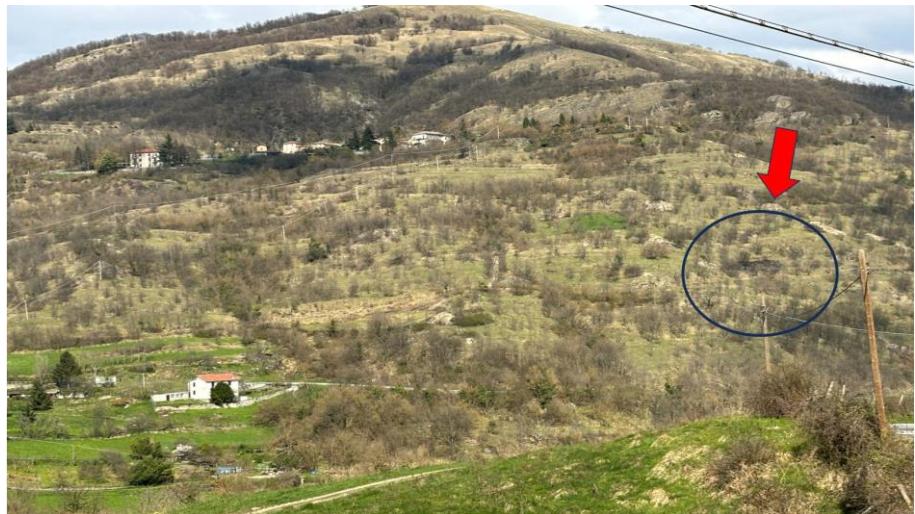
L'incidente è avvenuto in una vallata dell'Appennino ligure, su di un crinale con fondo semi roccioso, con una inclinazione stimata di 20° circa, a ridosso di una strada serrata, a poca distanza dal Borgo di Montessoro (GE), situato lungo la strada provinciale 46, al confine tra la Liguria e il Piemonte.

Foto 2: luogo dell'incidente.

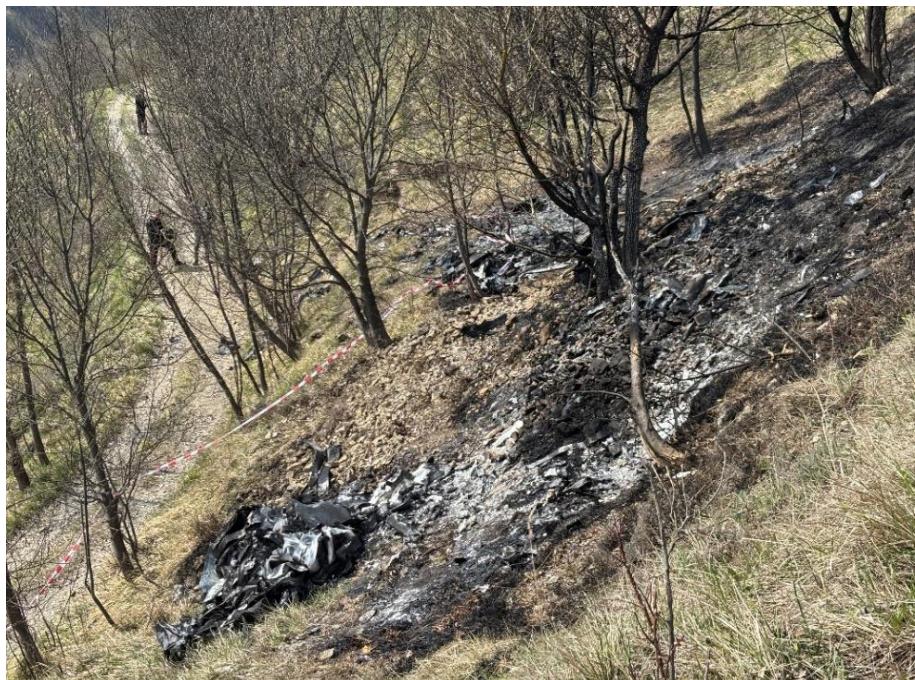
La vallata di Montessoro, con orientamento da Nord-Ovest a Sud-Est, è caratterizzata da un terreno boschivo collinare che vede a destra il rilievo del Monte Succhio (780 m) e a sinistra il Borgo di Montessoro (circa 800 m) con un fondo valle che sale gradualmente da 600 m a 977 m verso il Monte Lerta. In maggior dettaglio, il velivolo ha impattato il suolo nel punto di coordinate 44°38'53" N – 09°00'32" E ad una altitudine di circa 640 m (circa 2100 ft) AMSL (foto 2). L'area dell'incidente è caratterizzata dalla presenza di radi arbusti e alberi di piccolo fusto, risultati interessati dall'incendio sviluppatisi a seguito dell'impatto (foto 3).

Foto 3: dettaglio del luogo dell'incidente.

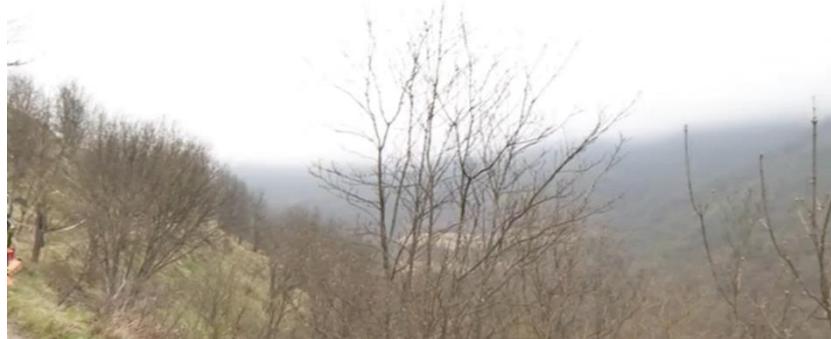
Alle ore 15.00' circa, come è possibile osservare dalle immagini di una tv locale, la valle appare interessata da foschia e le cime delle montagne circostanti oscurate/coperte (foto 4).

Foto 4: luogo dell'incidente intorno alle 17.00 locali (15.00' UTC ripresa di una emittente locale).

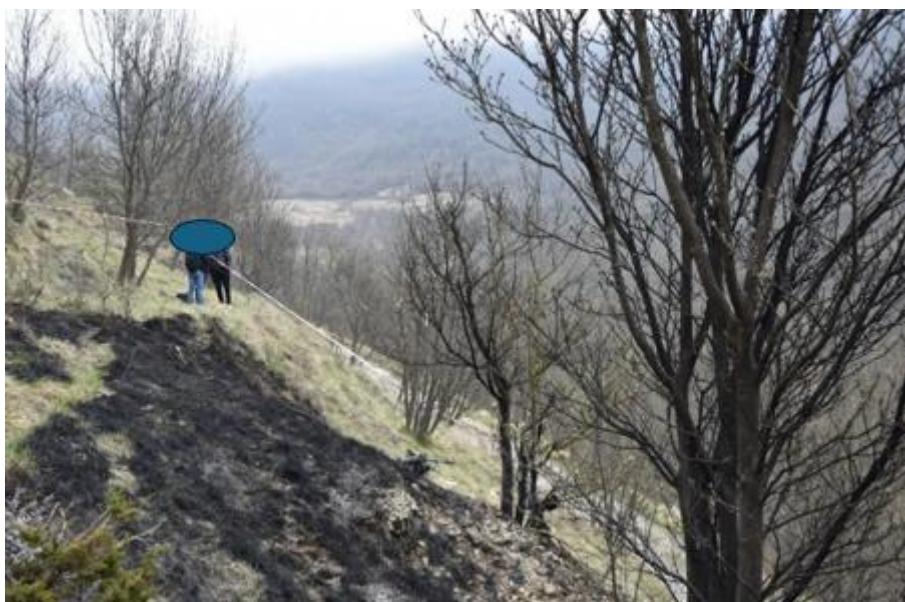
Anche le foto delle colline circostanti scattate poco dopo l'incidente mostrano come queste non fossero visibili (foto 5).

Foto 5: luogo dell'incidente poco dopo l'avvenimento dello stesso (fonte Carabinieri).

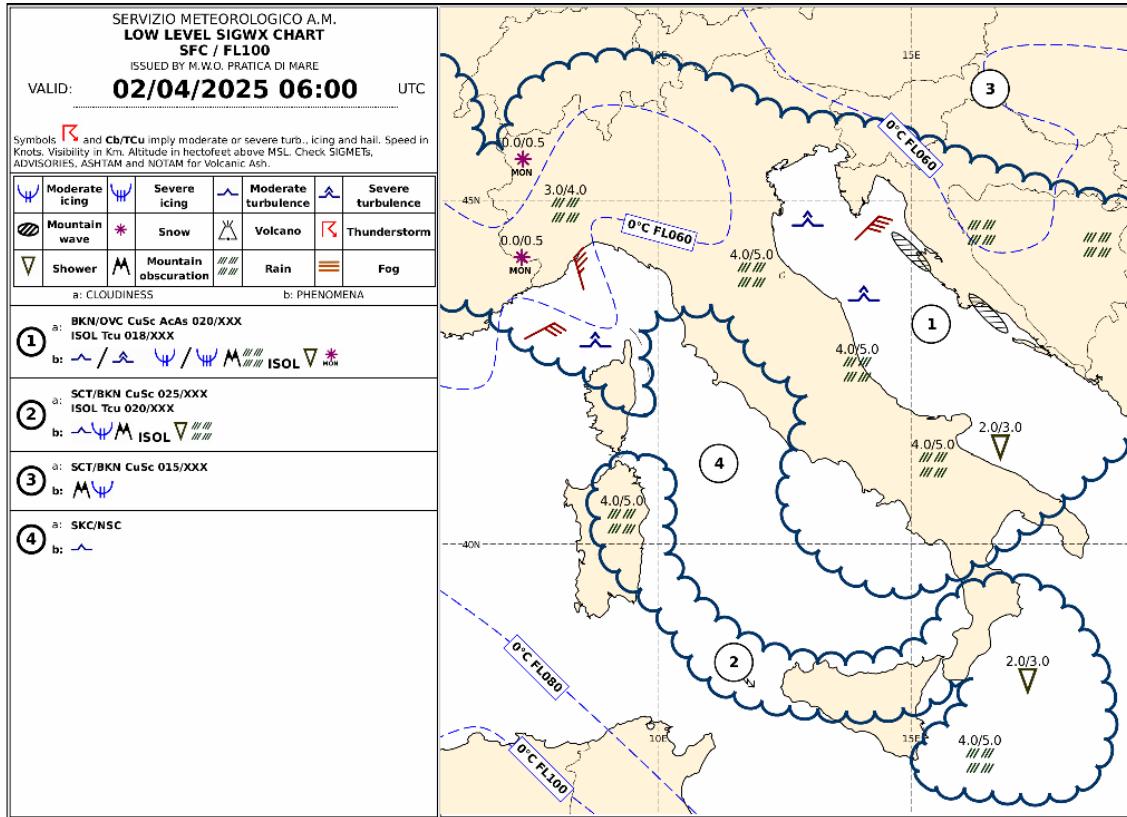
La situazione meteorologica riportata dalle cartine SWLL della AM di quel giorno, valide per le 06.00' e 12.00', riportavano nell'Italia del Nord-Ovest, una situazione meteorologica particolarmente perturbata, con una copertura nuvolosa da nuvoloso a coperto, con base delle nubi a partire da 2000 ft AMSL. Inoltre, si prevedeva turbolenza (moderata/severa), possibilità di ghiaccio (moderata/severo), cime delle montagne invisibili, isolati rovesci di pioggia e, lungo l'arco alpino, neve anche a quote basse. Vento prevalentemente da Nord fino a 35 Kts. Nella carta significativa delle ore 12.00', lungo tutto il territorio nazionale era previsto un peggioramento con la possibilità di isolate formazioni temporalesche. I decolli avvenuti dalla aviosuperficie "Il Falco" erano stati oggetto di filmati che mostrano a loro volta come le condizioni meteorologiche rispecchiassero quanto riportato dalle carte meteorologiche, con cielo coperto e assenza di pioggia.

Figura 1: carta SWLL delle ore 06.00'.

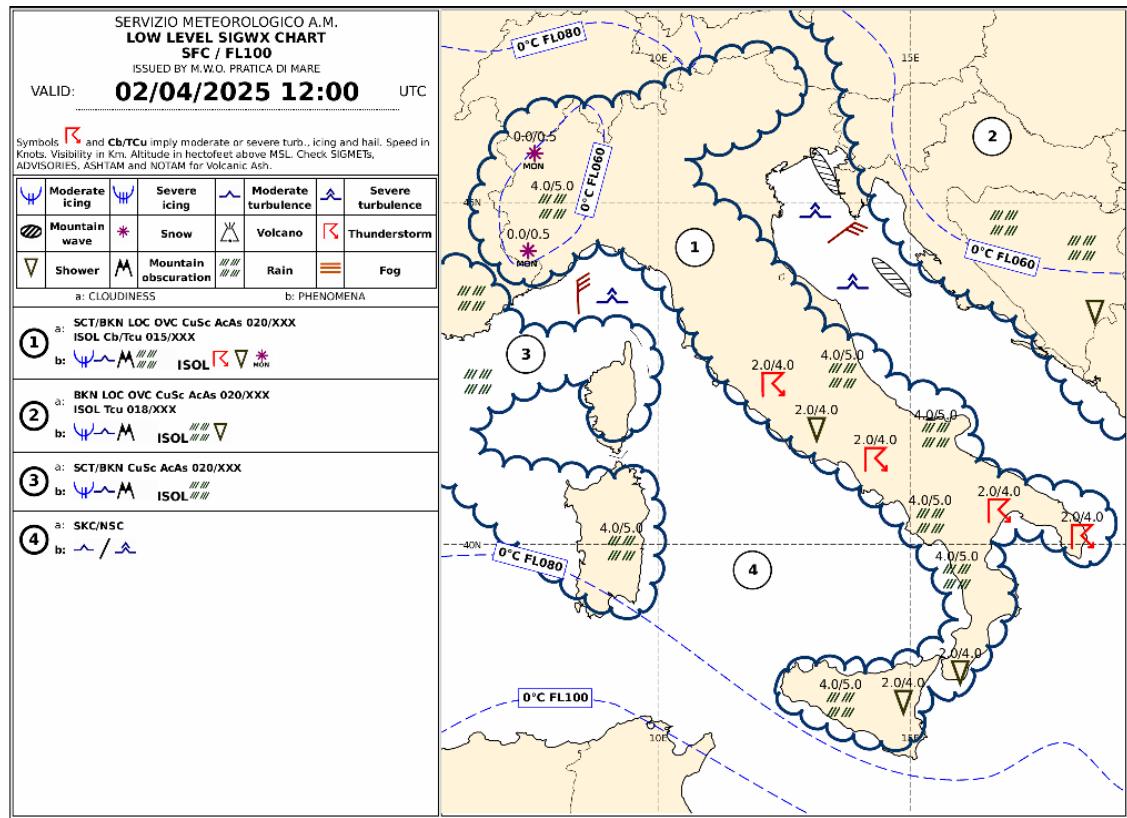
Figura 2: carta SWLL delle ore 12.00'.

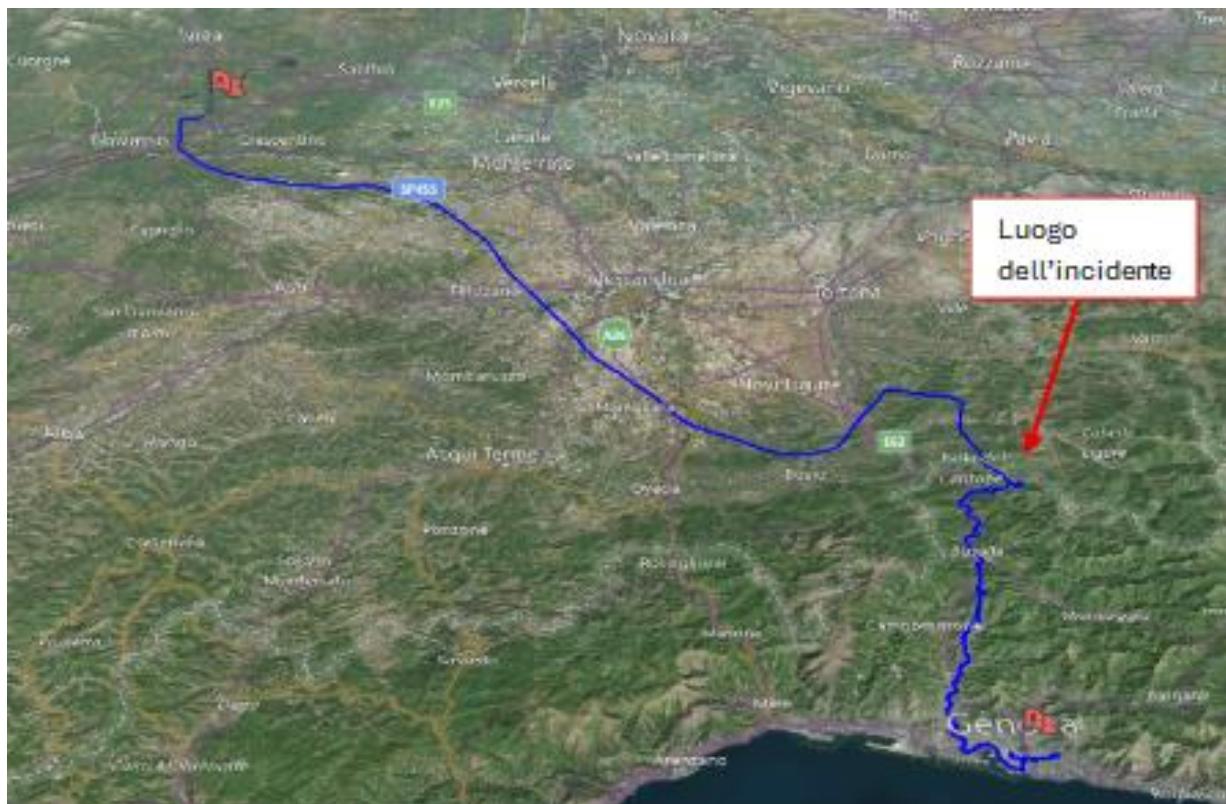
Dal tablet rinvenuto a bordo è stato possibile scaricare un file in formato .gpx. La decodifica di tale file ha permesso di visualizzare la rotta seguita dal velivolo nelle figure 3 e 4 dove il luogo dell'incidente è indicato. La registrazione della traccia prosegue in relazione alle fasi successive all'incidente, nelle quali l'apparato portatile, rimasto funzionante ed alimentato anche dopo l'impatto, ha continuato a registrare.

Figura 3: tracciato del I-E027 (raffigurato su mappe Google Earth). Il punto di impatto, con il termine della traccia relativa al volo è indicato. La parte successiva della traccia non è riferibile al volo, ma alle fasi avvenute dopo l'incidente.

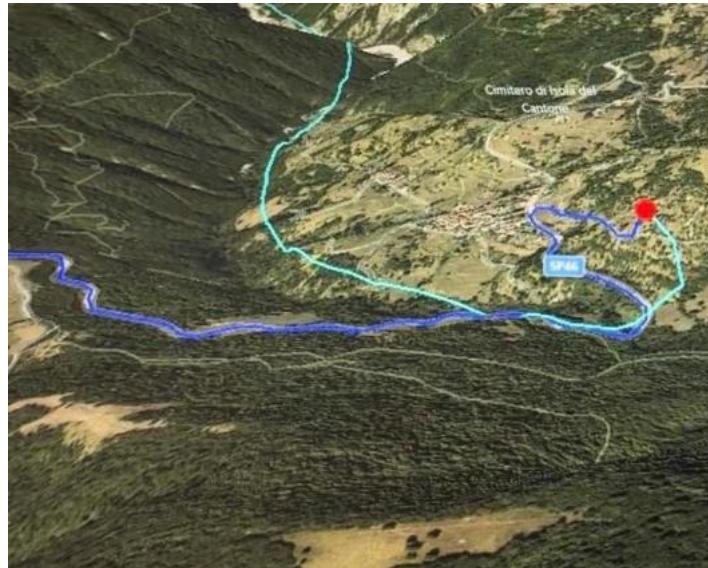
Figura 4: ultima parte della traccia del volo (in azzurro) fino al punto dell'incidente (raffigurato su mappe Google Earth). In blu la prosecuzione della registrazione successiva all'incidente.

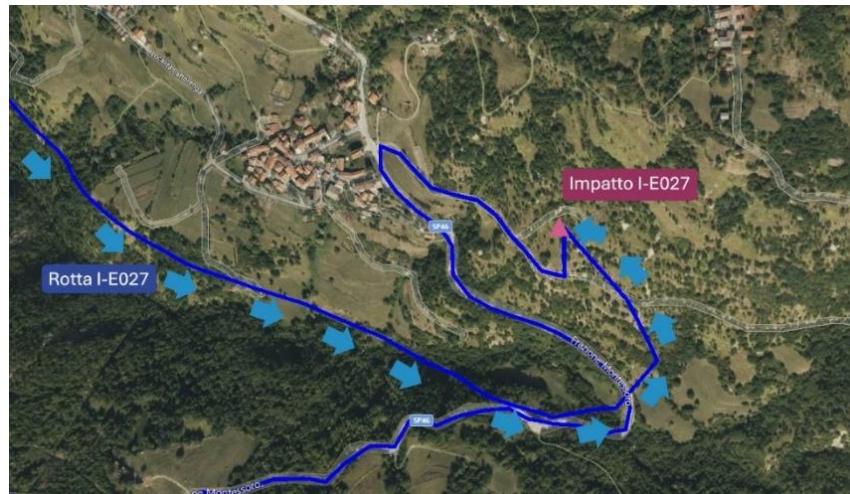
Appena superato Montessoro (lasciato sulla sinistra), laddove il terreno riprende a salire, il tablet registra una virata a sinistra di quasi 180° che termina sul costone dove è avvenuto l’impatto (figura 5) alle 12.34’05” circa.

Figura 5: tracciato del I-E027 nell'ultima parte del volo (visualizzato mediante applicativo Google Earth). È indicato Il punto di impatto, con il termine della traccia relativa al volo, La parte successiva della traccia non è riferibile al volo, ma alle fasi avvenute dopo l'incidente.

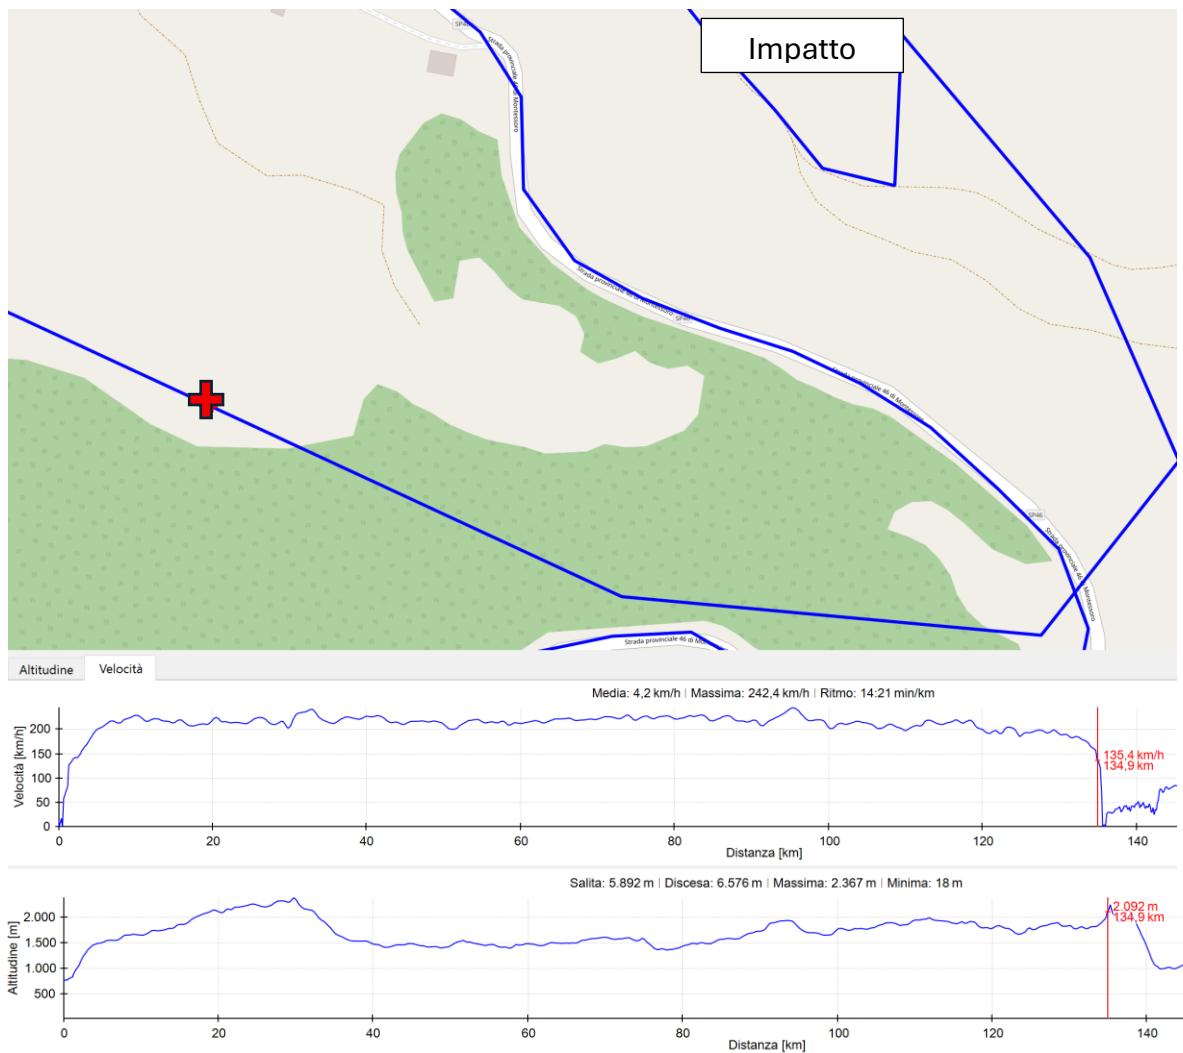
La traccia nelle ultime fasi di volo ha una frequenza di campionamento di 0.33 Hz (1 dato ogni 3 s). Nella virata finale i dati mostrano come l’aeromobile inizi la manovra a circa 135 km/h (GS) e circa 65 ft (20 m di altezza, figura 6, I-E027 a circa 2000 ft di altitudine mentre il suolo sottostante ha altitudine di circa 1936 ft). Al centro della virata, alle 12.33’58”, il velivolo possedeva circa 110 km/h di velocità e circa 70 m di altezza (figura 7, I-E027 a circa 2234 ft di altitudine mentre il suolo sottostante ha una altitudine di circa 2000 ft); pertanto, guadagnava quota ma lasciava scadere la velocità. Successivamente, nell’ultimo punto registrato attribuibile al volo, alle 12.34’05”, l’altitudine corrisponde pressoché a quella del terreno localmente, indicando un valore rappresentato dal software (figura 8) di circa 56 km/h.

Figura 6: tracciato del I-E027 nell'ultima parte del volo. È indicato il punto di impatto, con il termine della traccia relativa al volo. La parte successiva della traccia non è riferibile al volo, ma alle fasi avvenute dopo l'incidente. Il velivolo è simboleggiato con una croce rossa all'inizio dell'ultima virata. In quel punto ha velocità circa 135 km/h GS, altitudine circa 2000 ft (visualizzato mediante applicativo GPX viewer,). L'altitudine viene riportata, non correttamente, in metri anziché ft, per errore di visualizzazione dell'applicativo.

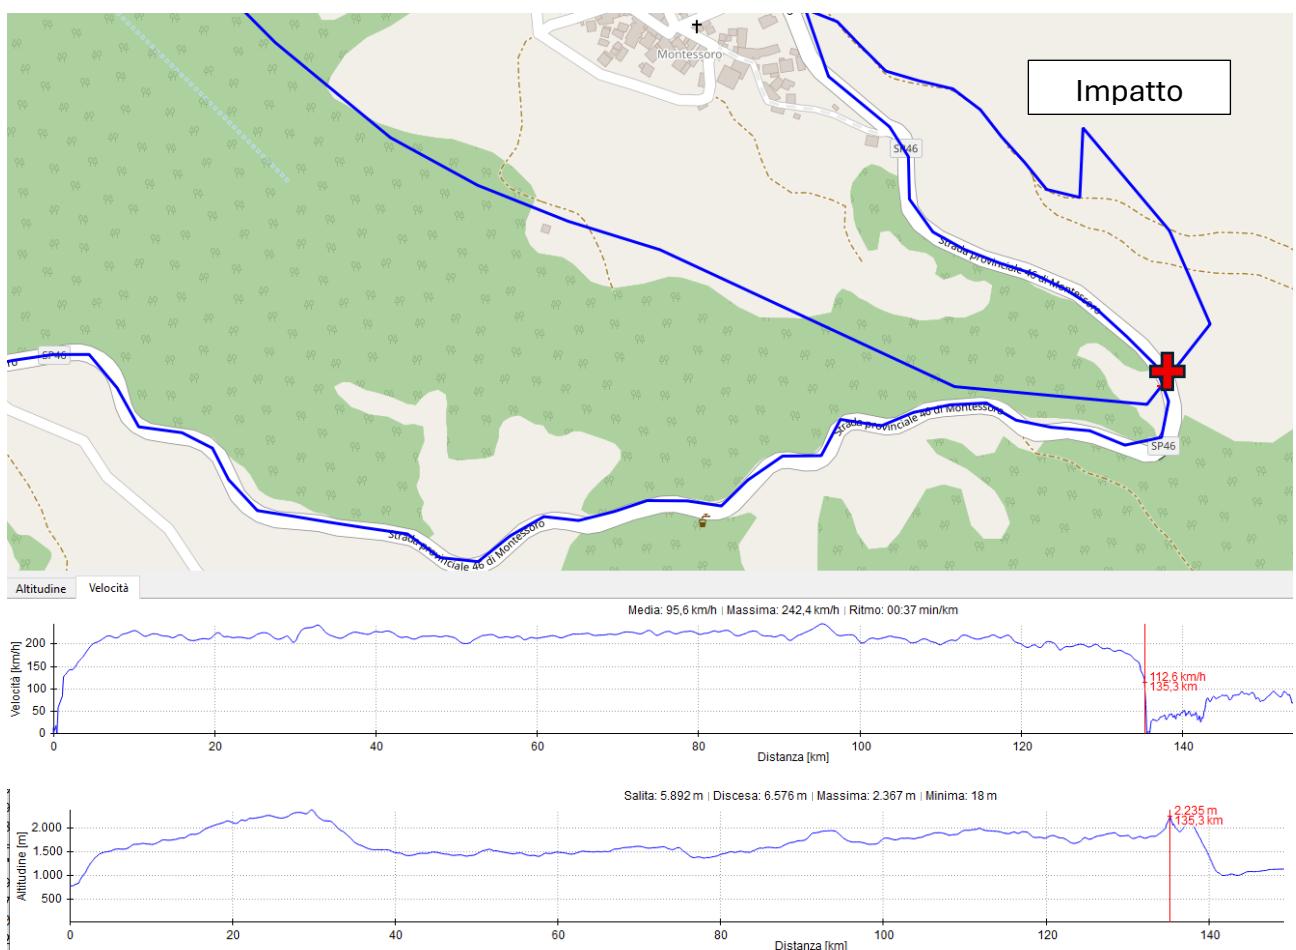
Figura 7: tracciato del I-E027 nell'ultima parte del volo. È indicato il punto di impatto, con il termine della traccia relativa al volo. La parte successiva della traccia non è riferibile al volo, ma alle fasi avvenute dopo l'incidente. Il velivolo è simboleggiato con una croce rossa circa al centro dell'ultima virata. In quel punto ha velocità circa 110 km/h GS, altitudine circa 2235 ft (visualizzato mediante applicativo GPX viewer). L'altitudine viene riportata non correttamente, in metri anziché ft, per errore di visualizzazione dell'applicativo.

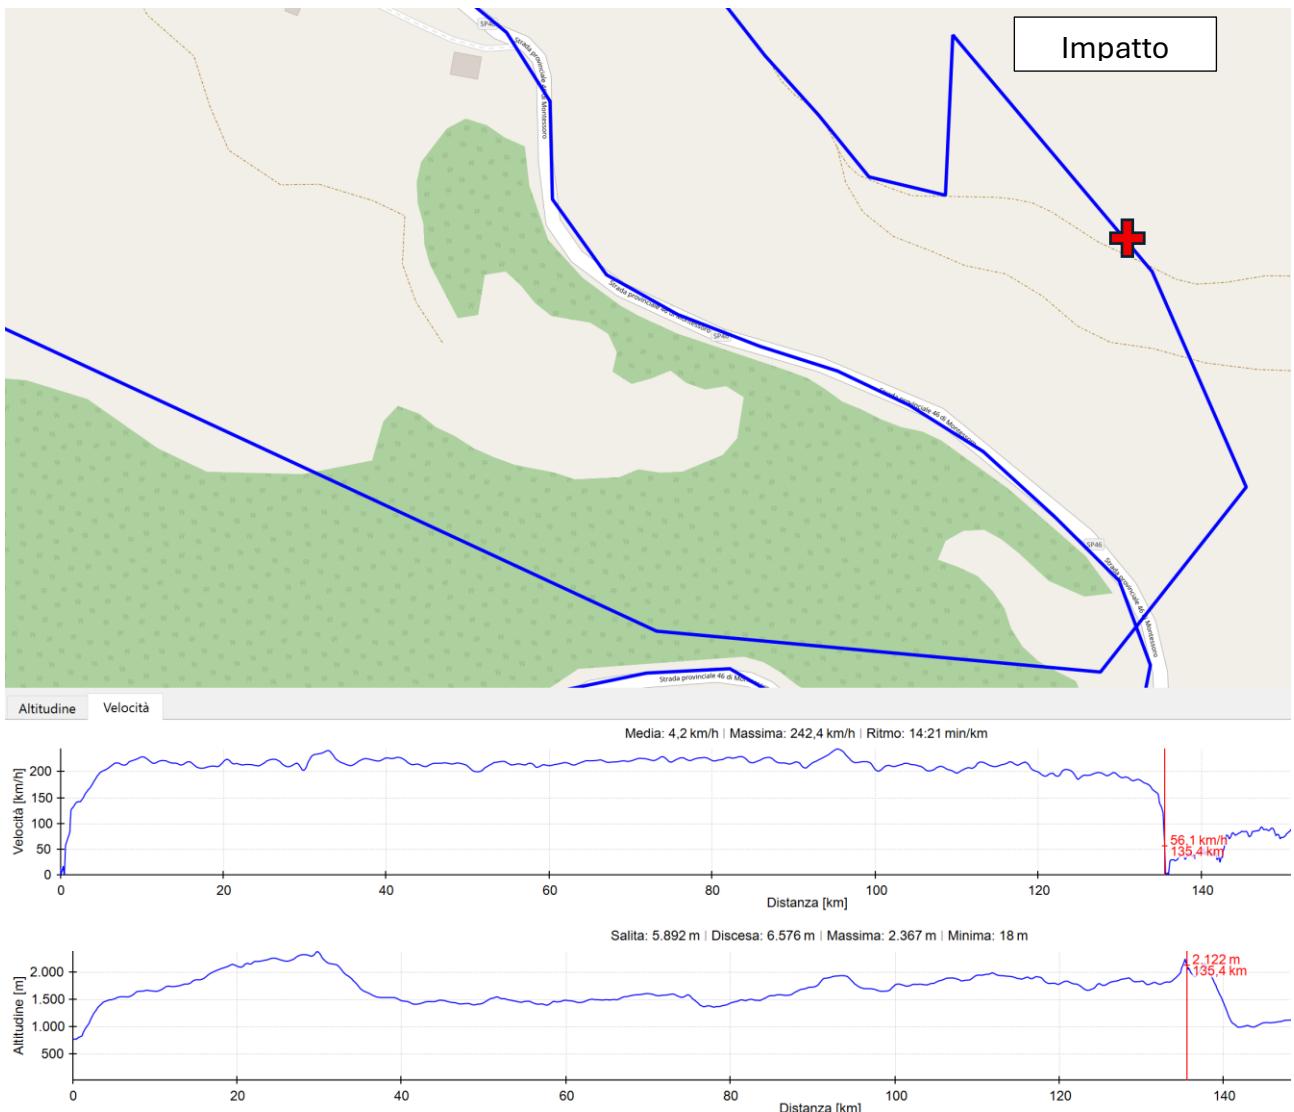
Figura 8: tracciato del I-E027 nell'ultima parte del volo. È indicato il punto di impatto, con il termine della traccia relativa al volo. La parte successiva della traccia non è riferibile al volo, ma alle fasi avvenute dopo l'incidente. Il velivolo è simboleggiato con una croce rossa nell'ultimo punto attribuibile al volo. In quel punto ha velocità circa 56 km/h GS, altitudine circa 2122 ft (visualizzato mediante applicativo GPX viewer,). L'altitudine viene riportata non correttamente, in metri anziché ft, per errore di visualizzazione dell'applicativo.

Il software utilizzato per l'analisi dei dati mostra, al termine della virata, poco prima dell'impatto, una velocità di circa 56 km/h GS ad una altitudine prossima a quella del suolo. Per quanto sopra, anche se le condizioni aerodinamiche di sostentamento sono funzione della *airspeed*, i valori registrati di GS nelle fasi finali del volo, unitamente al raggio di virata, all'andamento della quota ed alle altre evidenze disponibili portano a ritenere che si sia verificato uno stallo in virata. Il velivolo avrebbe quindi assunto un assetto a picchiare fino ad urtare il crinale.

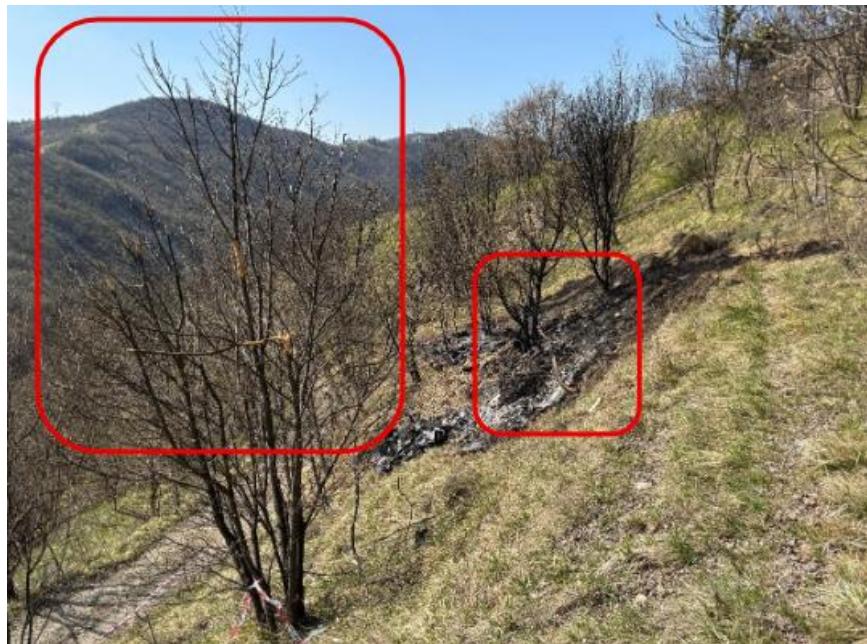
A circa 4 m del relitto, muovendosi nella direzione opposta a quella presunta di provenienza dell'aeromobile, su di un albero di circa 5 m di altezza, venivano osservati segni di interferenza con l'aeromobile (foto 6): erano presenti alcune incisioni sul fusto e rami principali e alcuni rami più piccoli spezzati o tranciati. Un ulteriore fusto di un arbusto, già all'interno dell'area interessata dall'incendio, risultava abbattuto.

Foto 6: segni di interferenza con la vegetazione.

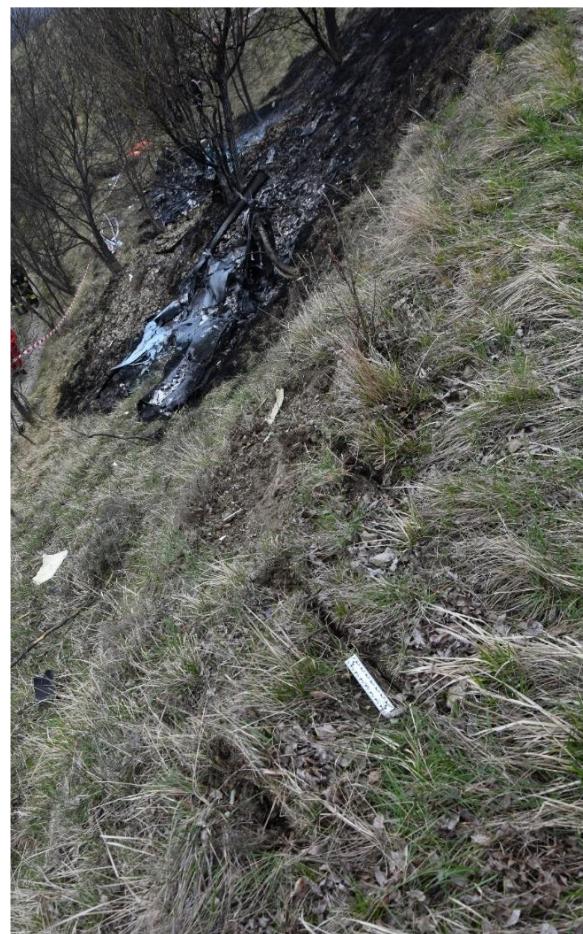
Immediatamente prima dell'evidente punto di impatto, venivano documentati tre profondi tagli nel terreno, verosimilmente riconducibili all'elica in movimento (foto 7).

Foto 7: segni sul terreno (fonte CC - 2 Aprile 2025).

Non sono state trovate parti dell'aeromobile distanti dal punto di impatto. Ciò porta a ritenere che non si siano verificati distacchi in volo di parti dell'aeromobile. I danneggiamenti sulle pale dell'elica e le tracce da queste lasciate al suolo, sono compatibili con impatto avvenuto in regime rotazionale. L'indagine sul motore non ha evidenziato elementi che possano far ritenere che si sia verificata una

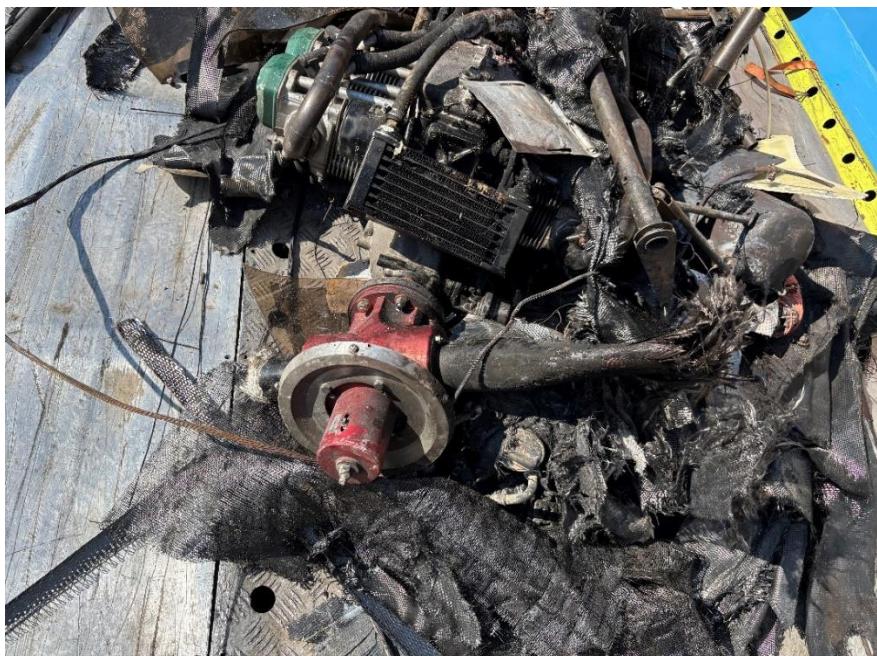
Cilindri, testate, monoblocco e condotti di scarico del lato destro risultavano ancora assemblati. Le candele in sede. Tutti i cavi elettrici e le tubazioni risultavano distrutte o, quelle poche rinvenute, con evidenti segni di bruciature. Il gruppo elica era ancora solidale al motore. Una delle due pale dell'elica era ancora vincolata al mozzo e notevolmente bruciata (foto 8); l'altra, fratturata alla radice (foto 9), era stata rinvenuta pressoché intatta e priva di bruciature al di fuori dall'area dell'incendio. Alcuni altri accessori in lega del gruppo propulsore erano fusi e deformati. Il radiatore dell'olio risultava ancora solidale al gruppo motopropulsore.

Foto 8: gruppo motopropulsore.

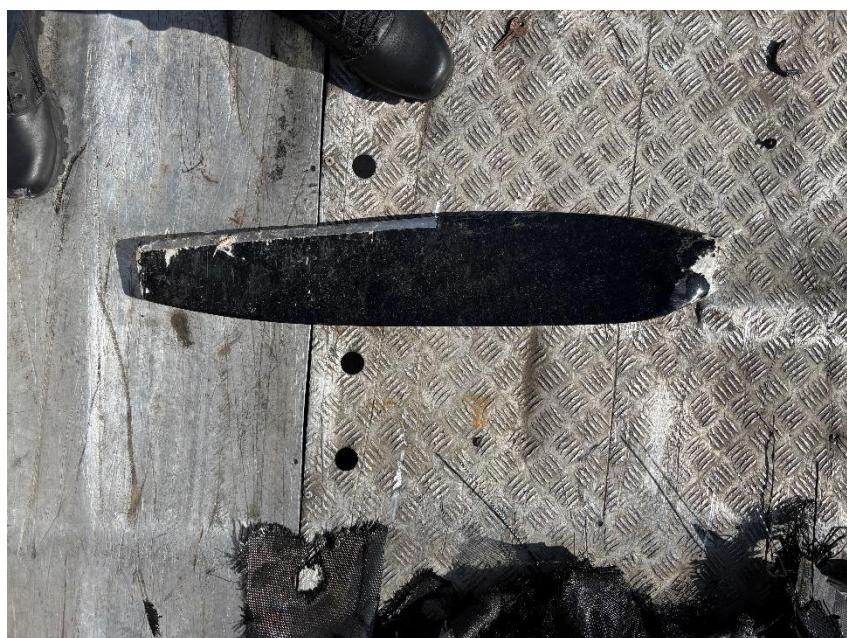
Foto 9: pala separata alla radice e priva di segni di incendio.

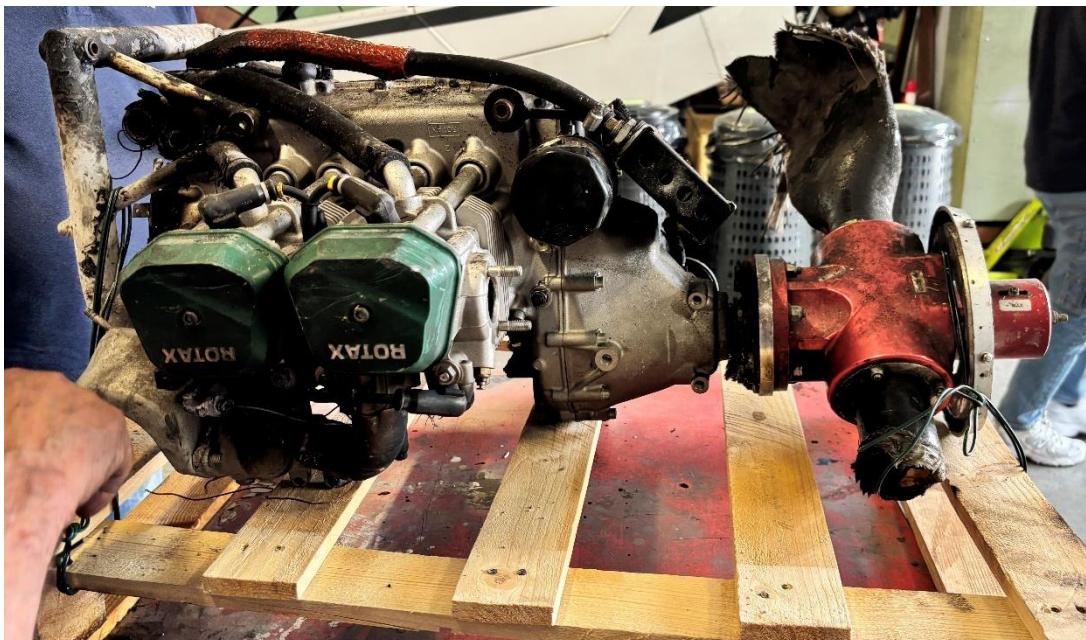
Il propulsore veniva investigato al fine di verificare possibili malfunzionamenti (foto 10 e 11). Questo veniva smontato completamente e analizzato nei vari componenti meccanici, senza riscontrare alcuna anomalia.

I cablaggi del sistema di accensione erano bruciati quasi completamente, le candele seminuove, abbastanza pulite ed il colore indicava una buona combustione. Alla prova al banco sono risultate efficienti. Il tutto risultava con uno stato di usura compatibile con le ore di funzionamento.

In conclusione, dall'esame del propulsore e dei suoi componenti principali ed accessori non è emerso alcun elemento che possa portare a ritenere che si sia verificato un anomalo funzionamento.

Foto 10: vista del motore lato sinistro.

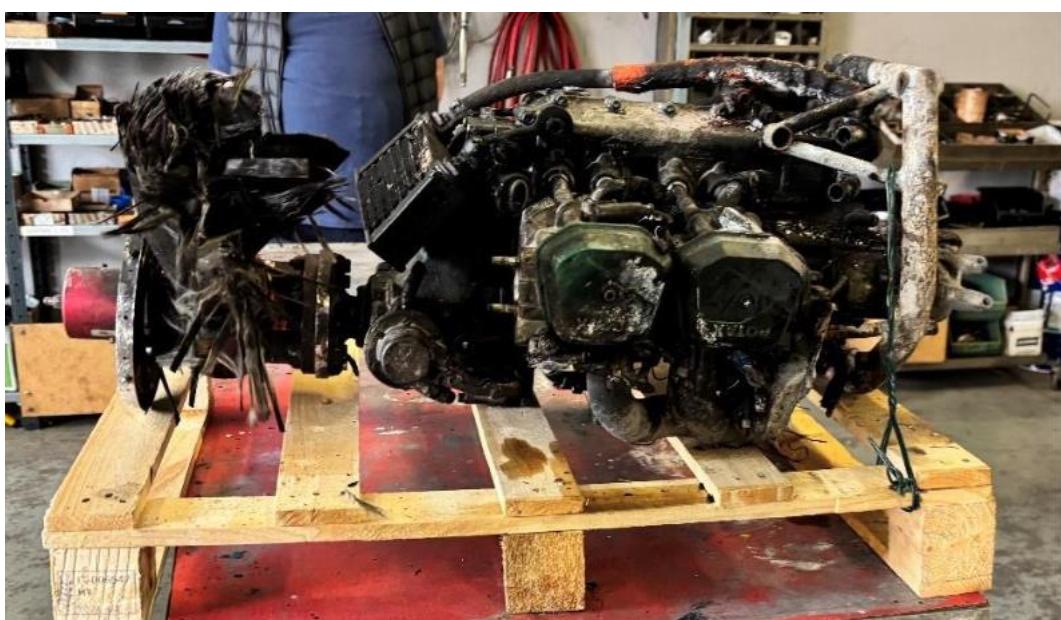
Foto 11: vista del motore lato destro.
