# **RELAZIONE D'INCHIESTA**

**INCIDENTE**  
**occorso all'aeromobile Cessna 560 XL,**  
**marche di identificazione OE-GES,**  
**Aeroporto Malpensa,**  
**5 settembre 2019**

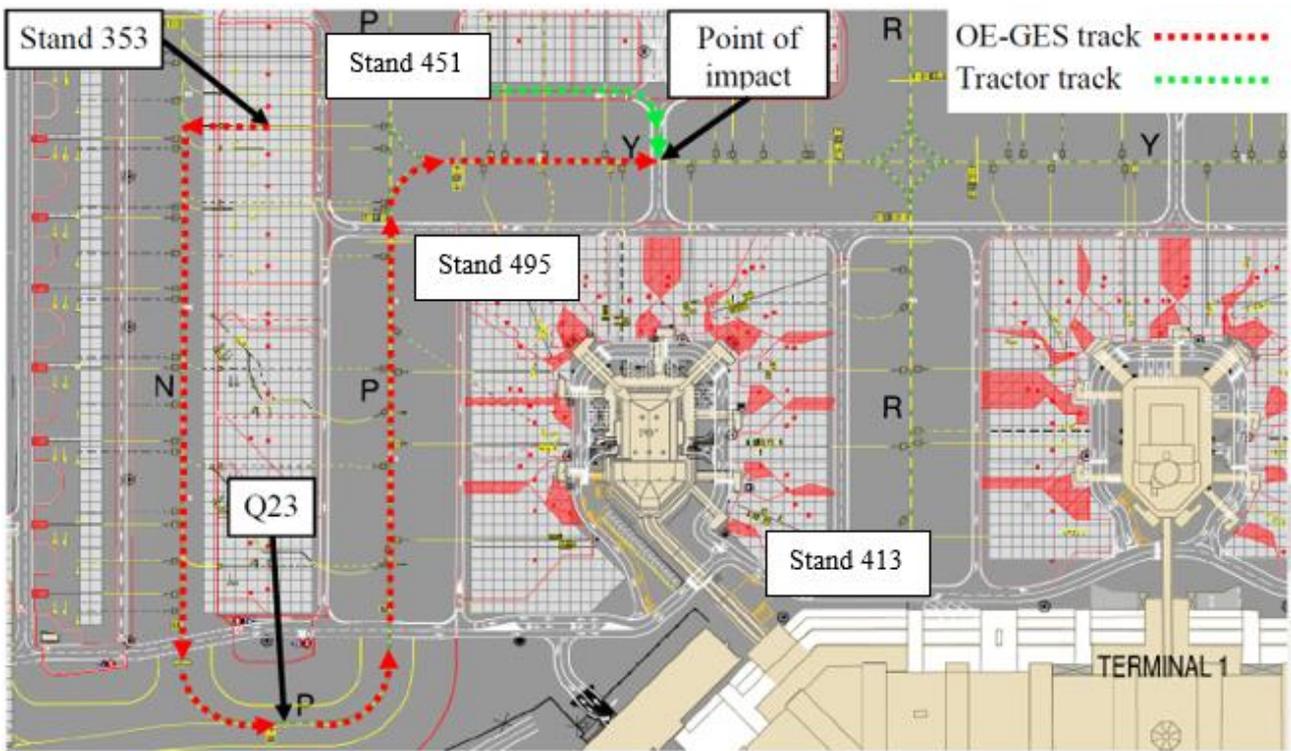
Alle ore 20:48:06 un trattore elettrico per bagagli urtava l'aeromobile mentre procedeva in direzione ovest, sul percorso veicolare perpendicolare alla via di rullaggio del piazzale "Y" (figura 1).

Figura 1: ricostruzione dei percorsi dell'OE-GES (in rosso) e del trattore (in verde) fino al punto di impatto.

Sulla base delle evidenze raccolte è possibile formulare la seguente ricostruzione degli eventi. L'incidente si verificava di notte, con condizioni meteorologiche caratterizzate da leggere precipitazioni e vento. L'operatore aeroportuale procedeva a bordo del trattorino dallo stand 451 verso lo stand 413, per recuperare una scala idonea a sbarcare in sicurezza i passeggeri a bordo dell'aeromobile parcheggiato sullo stand 451. Per effettuare tale spostamento, percorreva la strada veicolare parallela alla APN TWY "Y", come da figura 1.

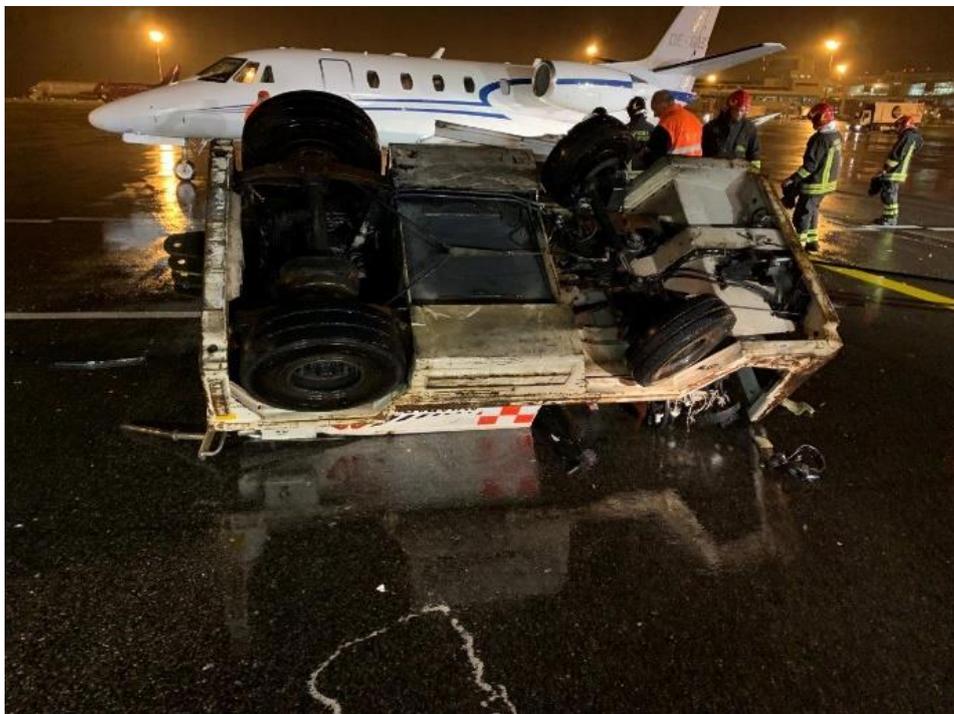
In seguito all'impatto, il trattore veniva ribaltato di circa 90° a sinistra rispetto al suo asse longitudinale riportando danni consistenti (foto 1).

Foto 1: trattore portabagagli dopo l'impatto.

Trattore elettrico *Charlatte* modello T135 completamente distrutto.

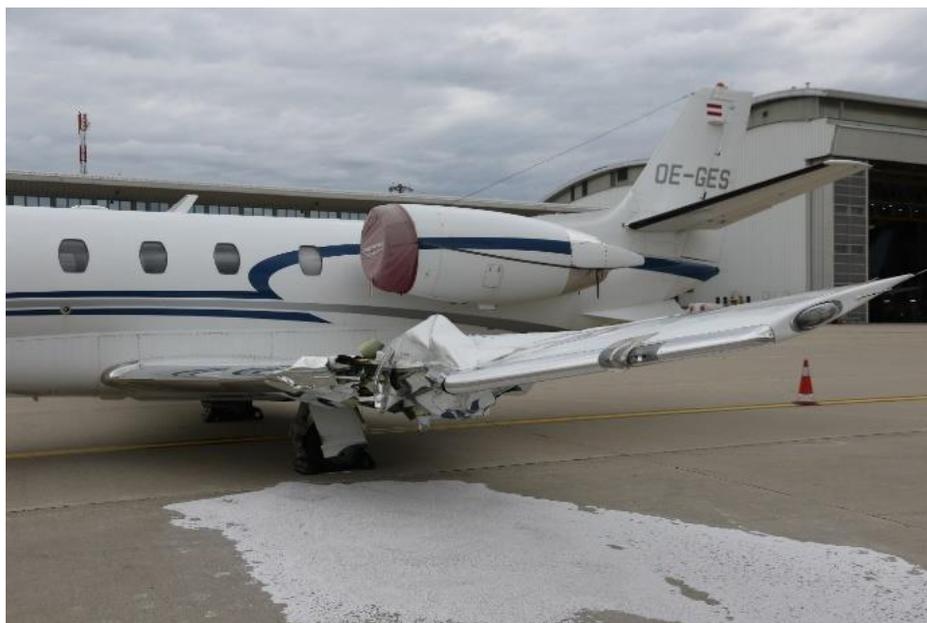
A causa dell'impatto, l'aeromobile OE-GES imbarcava di circa 110° a sinistra, arrestandosi completamente sulla TWY "Y" con una prua magnetica di circa 058° e riportando danni strutturali gravi alla semiala sinistra (foto 2). Dopo l'impatto, il serbatoio della semiala sinistra perdeva una grande quantità di carburante al suolo.

Foto 2: danneggiamenti alla semiala sinistra dell'aeromobile.

Danni alla semiala sinistra.

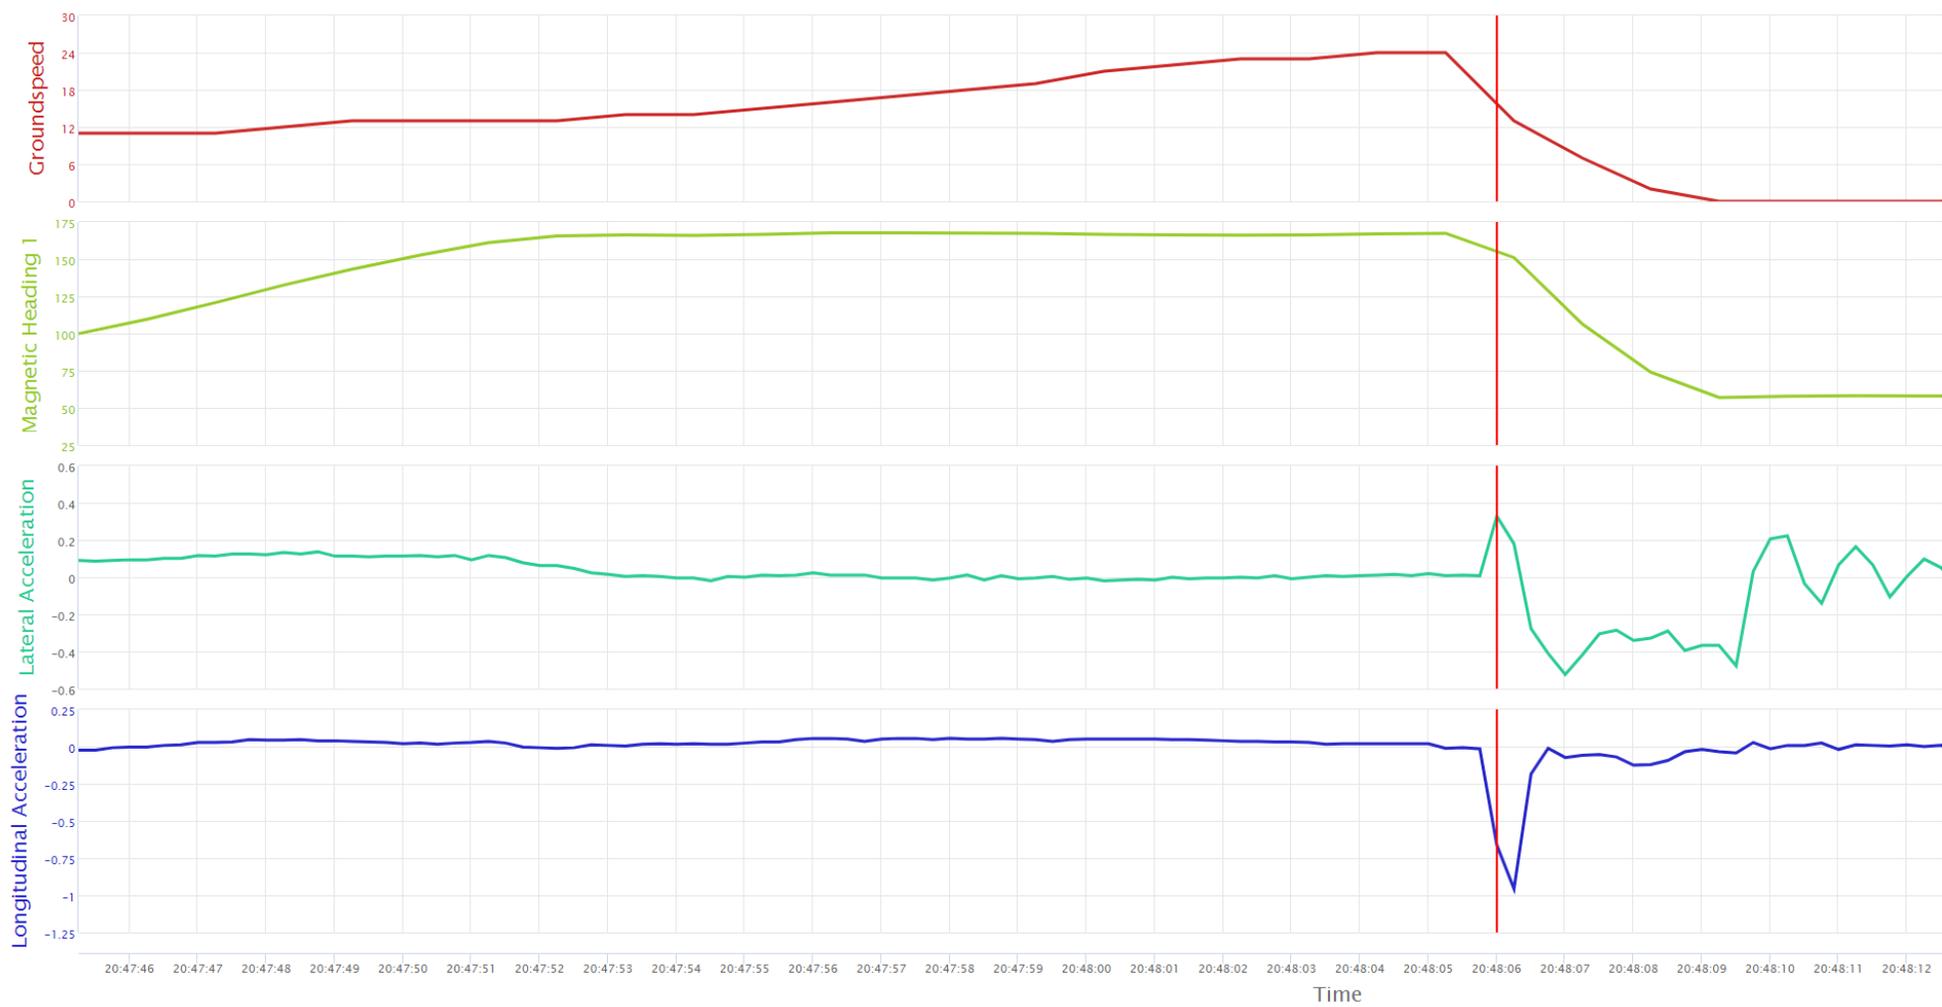
L'aeromobile era dotato di registratori di tipologia FDR e CVR. Nel merito dei dati FDR, in figura 2, si riportano la velocità al suolo, la direzione magnetica, i valori di accelerazione longitudinale, laterale. Dai dati si evince che il pilota ai comandi rullava verso la RWY assegnata dopo aver correttamente effettuato un *read-back* delle istruzioni ricevute. La velocità di rullaggio è stata di 20 kts sulla APN TWY "P" e di 24 kts tenuti dopo la svolta sulla APN TWY "Y". L'indicatore rosso in figura 1 evidenzia l'orario dell'urto tra aeromobile e mezzo aeroportuale, nel quale si verifica una brusca decelerazione dell'aereo e cambio di prua.

Figura 3: dati FDR significativi in relazione alla tipologia di evento.

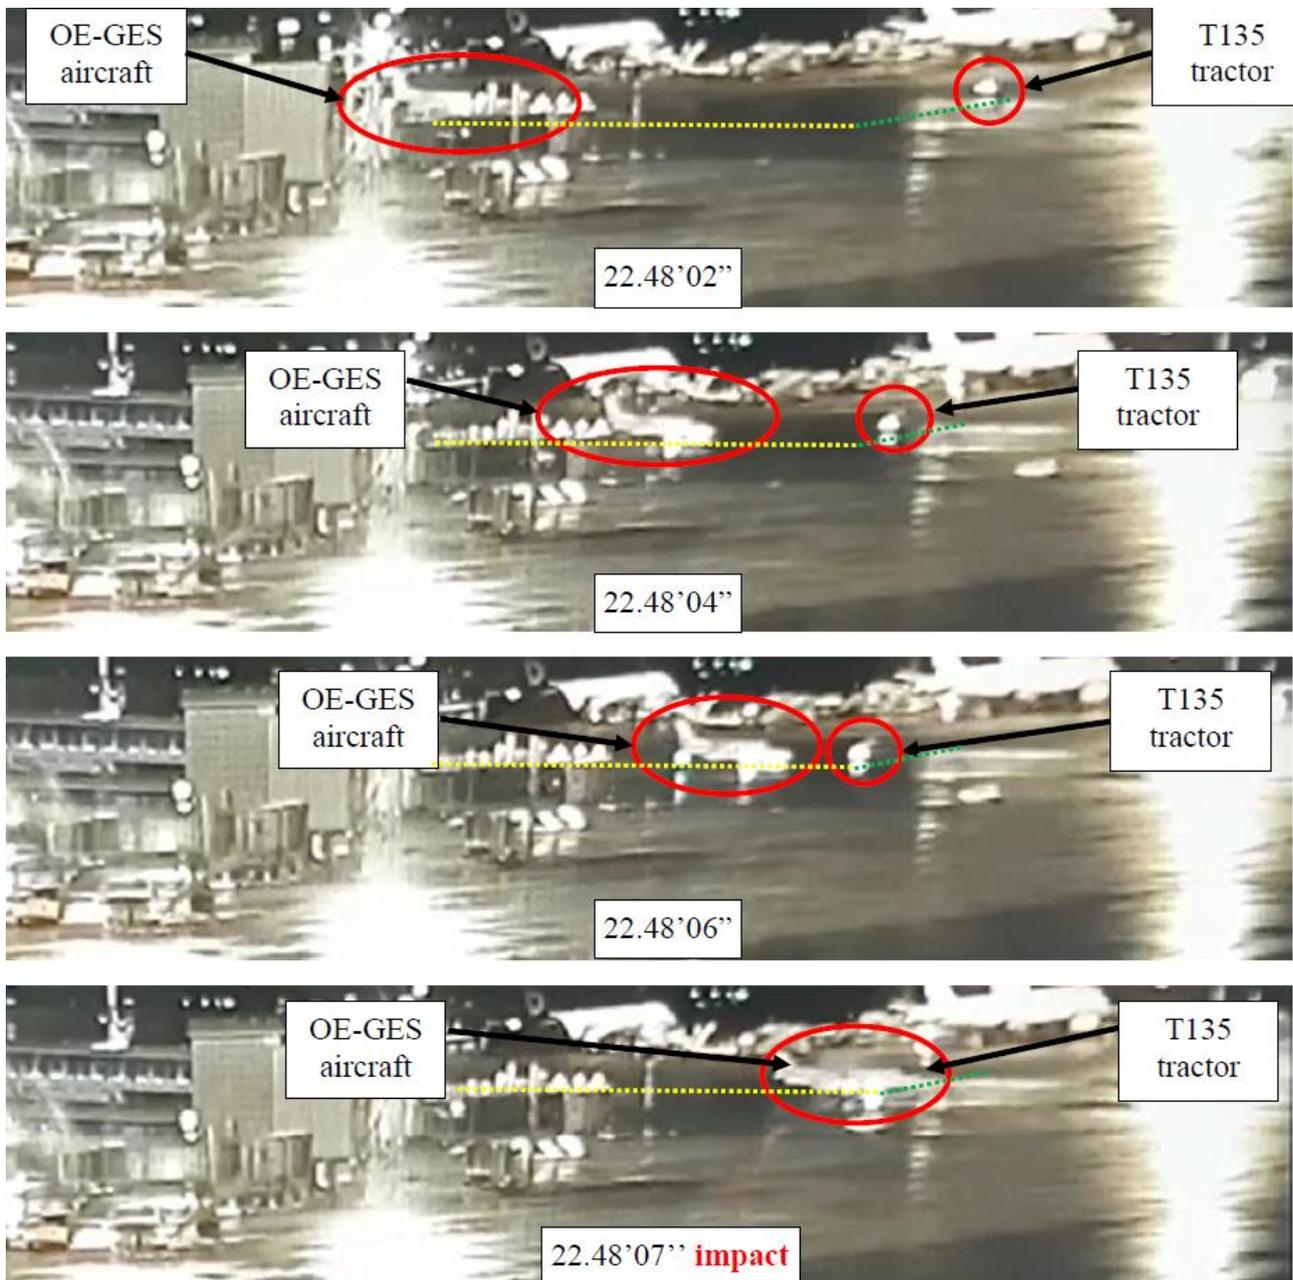
La sequenza dell'evento è stata documentata dalle telecamere a circuito chiuso dell'aeroporto. I filmati mostrano come sia il trattore che l'aeromobile abbiano proceduto senza interruzioni sui rispettivi percorsi (veicolare e TWY "Y") fino al momento dell'impatto.

Figura 4: sequenza fotografica tratta dal video di una telecamera a circuito chiuso dell'aeroporto (orario espresso in ora locale).

Dal video delle telecamere di sicurezza appare evidente che l'operatore aeroportuale non si fermava con il trattore al segnale di transito aeromobili, posto al termine della strada veicolare parallela alla APN TWY "Y", ma svoltava a destra, percorrendo la veicolare di attraversamento della TWY "Y", mentre l'aeromobile OE-GES continuava il proprio rullaggio verso la pista seguendo le indicazioni fornite dal *provider* dei servizi del traffico aereo. Nel merito della velocità con la quale l'aeromobile ha impattato il trattore, sembrerebbe indicare una buona familiarità con il *layout* dello scalo.
