# **RELAZIONE D'INCHIESTA**

## **INCIDENTE**

**PA-28-140 marche di identificazione I-SVBA,  
in località contrada Coccoaro, Fasano (BR),  
20 luglio 2021**

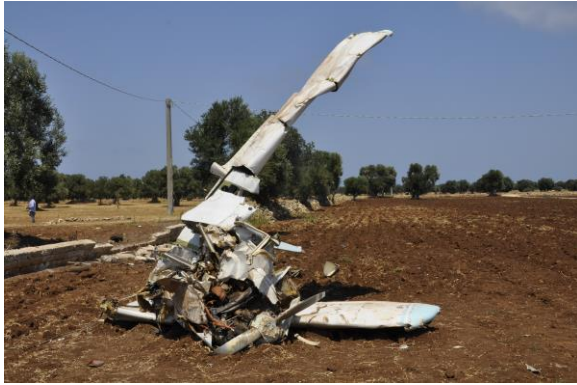
L'aeroplano presentava ingenti danni, in particolare nella parte frontale (vano motore e cabina di pilotaggio) e su entrambe le semiali (in particolare su quella di destra). La parte posteriore della fusoliera e i piani di coda si presentavano relativamente meno danneggiati.

Foto 1: vista velivolo anteriore.

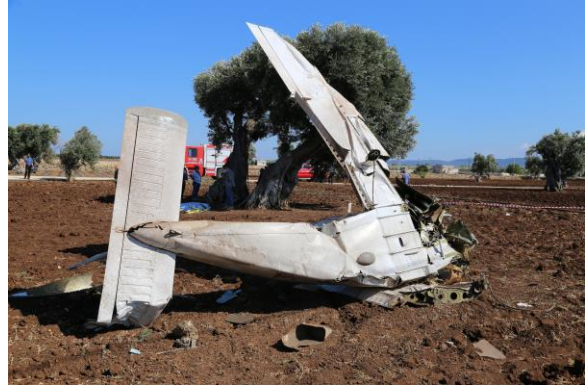
Foto 2: vista velivolo posteriore.

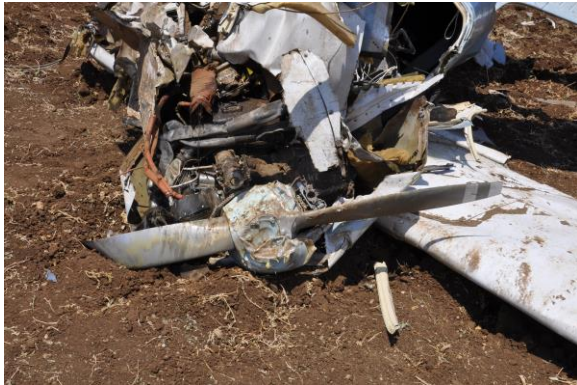
Foto 3: particolare dell'elica.

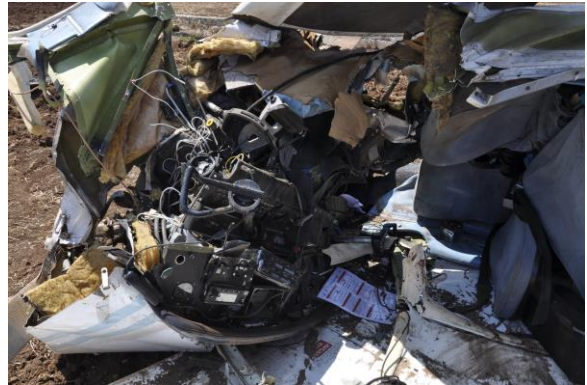
Foto 4: particolare cabina di pilotaggio.

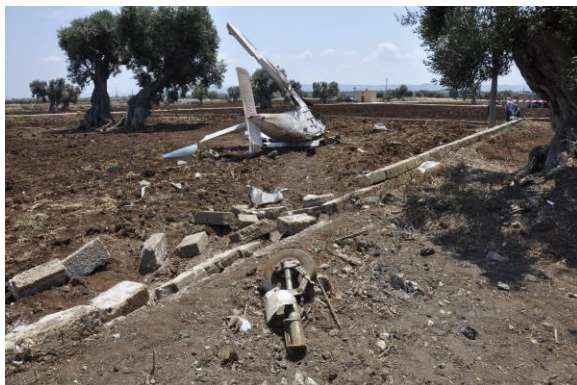
In prossimità di un muretto a secco divelto dall'impatto erano presenti, distaccati entrambi, i carrelli principali, con frammenti sparsi delle loro carenature.

Foto 5: muretto a secco e gamba carrello sinistro.

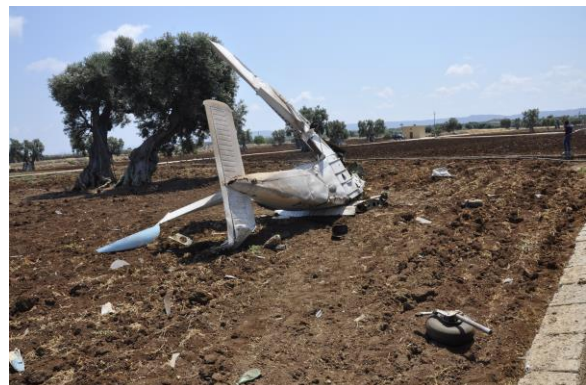
Foto 6: in primo piano, gamba carrello destro.

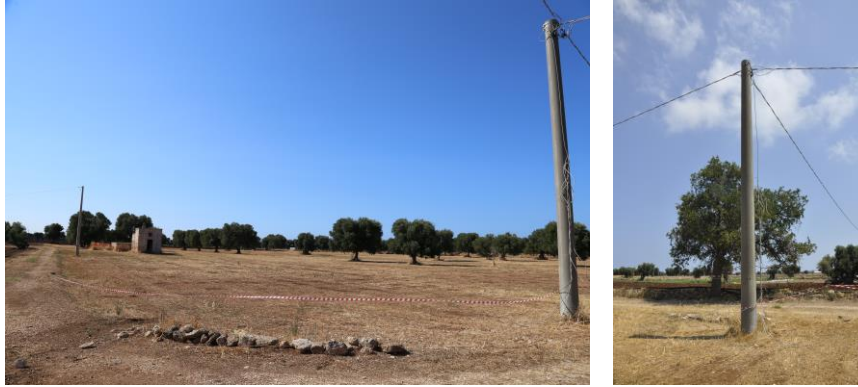
Tranciamento di cavi a media tensione e cavo di guardia di una linea elettrica, posizionata a circa 35 m dal relitto principale.

Foto 7 e 8: a sinistra, linea elettrica tranciata; a destra, cavo elettrico tranciato.

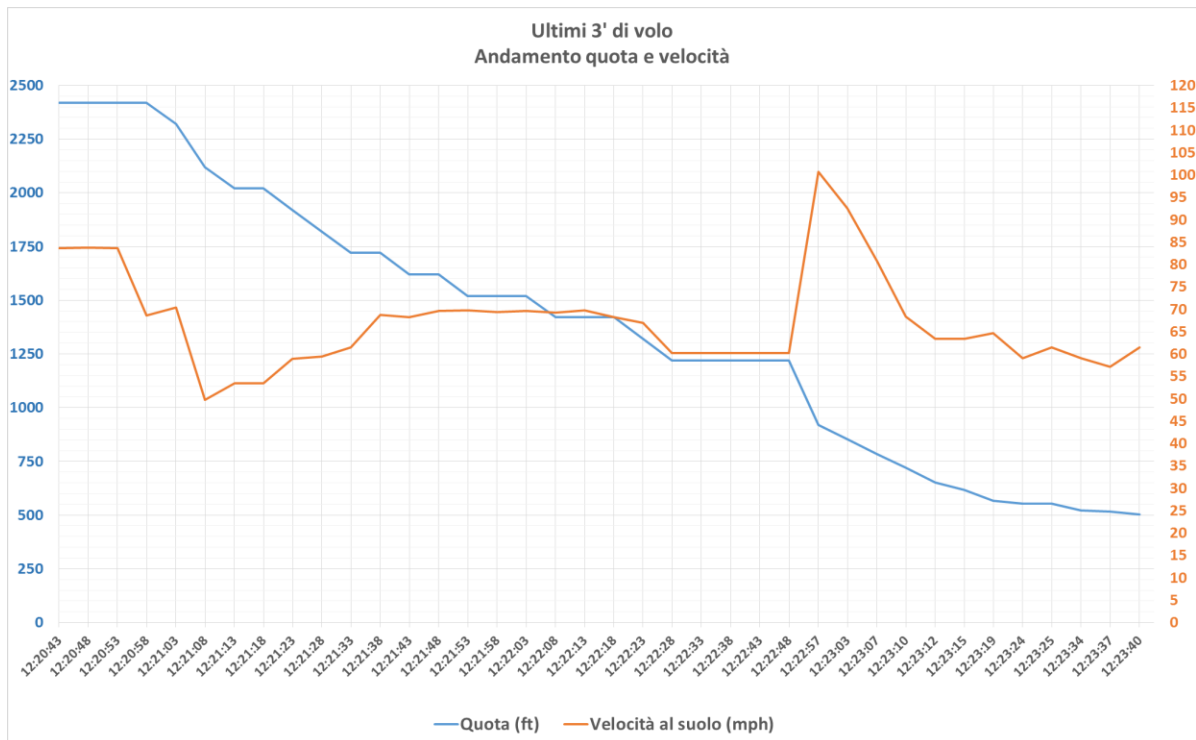
Figura 4: andamento della quota e velocità negli ultimi 3' di volo registrato.

Da questo punto in poi l'aeroplano mantiene velocità al suolo quasi sempre molto basse. Sempre da questo punto inizia una perdita di quota progressiva, dove l'aeroplano passa da circa 2000 piedi all'impatto con la linea elettrica e il suolo in circa 2' 30". La traiettoria di volo successiva alla virata effettuata per invertire la rotta mostra tre virate effettuate dal velivolo negli ultimi due minuti di volo.

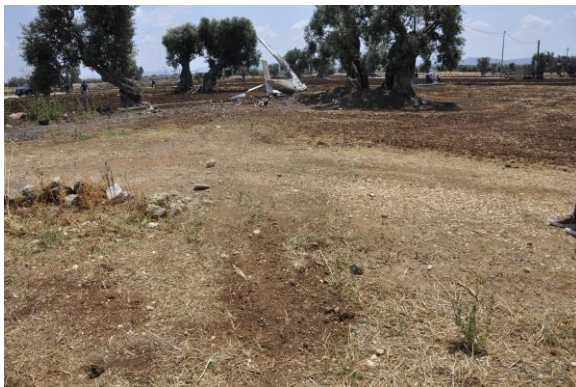
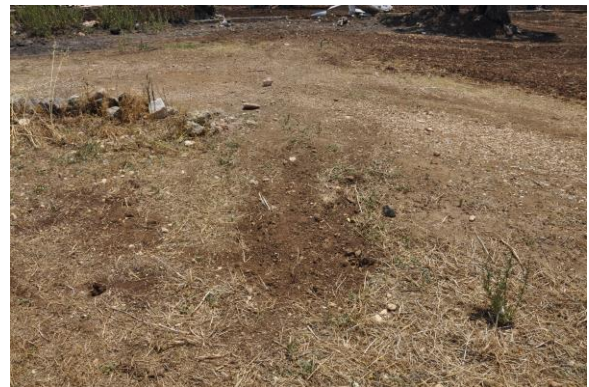
Al suolo erano presenti il punto di impatto iniziale, a circa 10 m dalla verticale della linea elettrica tranciata, e segni di una strisciata del velivolo sul terreno, fino all'impatto con un muretto tufaceo, danneggiato dall'impatto stesso.

Foto 14 e 15: a sinistra, percorso al suolo dal punto di impatto iniziale; a destra, punto di impatto iniziale.

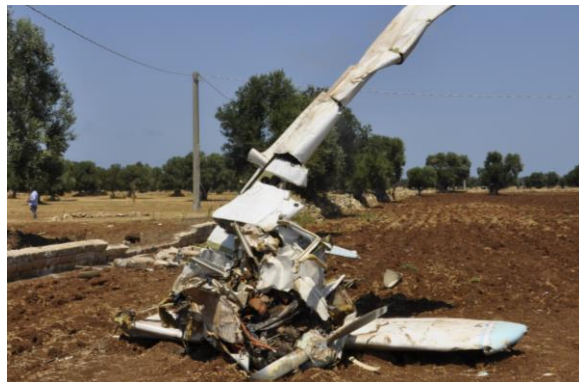
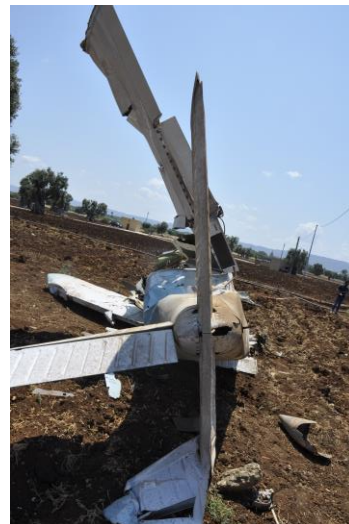
La fusoliera risultava notevolmente danneggiata, soprattutto nel settore anteriore, a carico del vano motore e della cabina di pilotaggio. La trave di coda presentava segni evidenti di deformazione, con striature di liquido ragionevolmente ascrivibili a colature di carburante su di essa sversatosi a seguito dell'incidente. I comandi di volo, laddove non evidentemente rotti a seguito dell'incidente, si presentavano continui.

Foto 16 e 17: a sinistra, vista anteriore relitto principale; a destra, vista posteriore.

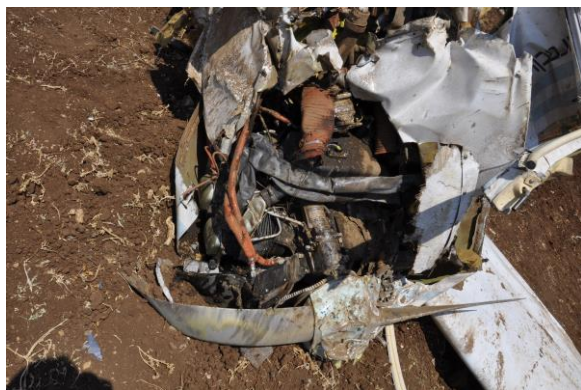
Foto 18: vano motore.

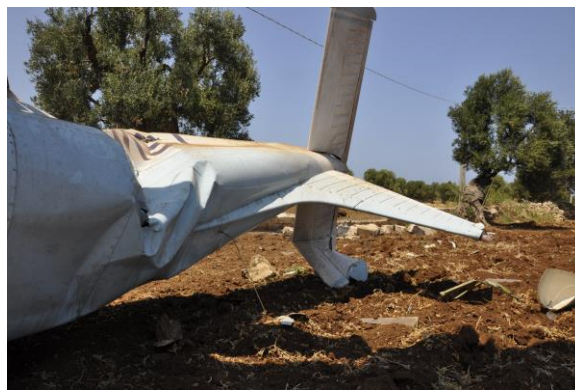
Foto 19: trave di coda.

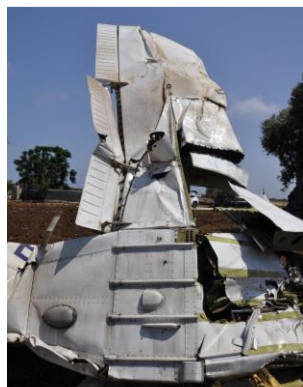
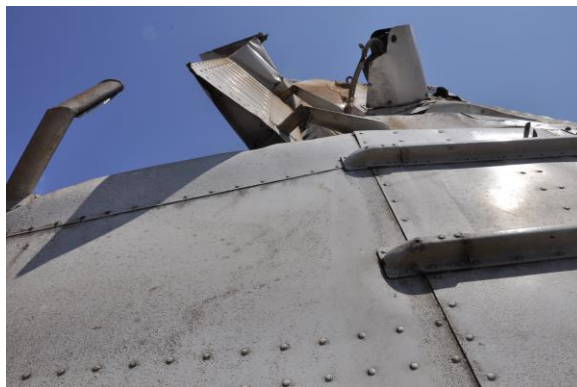
La semiala destra, rimasta vincolata alla fusoliera, presentava danneggiamenti diffusi su tutta la superficie. Il serbatoio alare risultava fortemente danneggiato e aperto all'esterno, senza presenza di carburante, andato perduto successivamente all'impatto, come indicato da ampie zone di colatura di liquido su cui si è rappsa polvere di terra, presenti su vari punti del relitto. L'alettone era ancora vincolato alla semiala e bloccato, il flap parzialmente svincolato dalla semiala ed orientato verso il basso di circa 10°.

Foto 20 e 21: a sinistra, semiala destra; a destra, particolare angolazione flap della semiala destra.

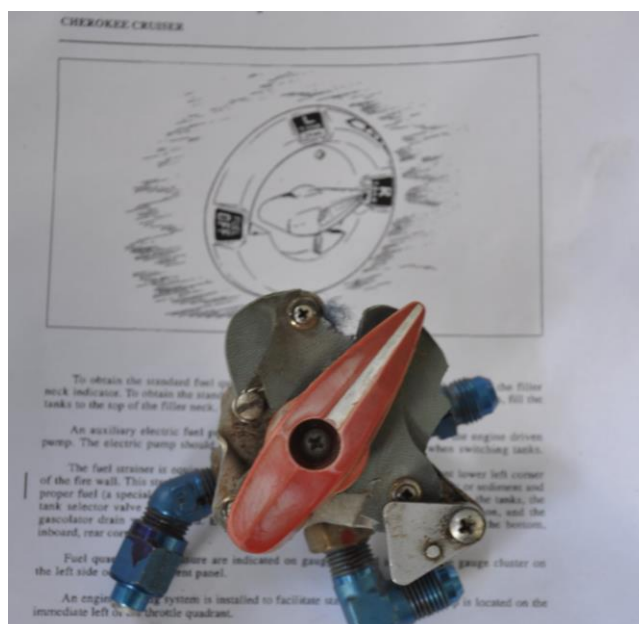
Ancora parzialmente vincolato alle tubazioni carburante della semiala sinistra veniva rinvenuto il selettore carburante, la cui posizione risultava in posizione intermedia fra LEFT e RIGHT.

Una volta rimosse dal selettore le tubazioni carburante, il passaggio di carburante risultava aperto soltanto verso il serbatoio destro.

Foto 22: selettore carburante.

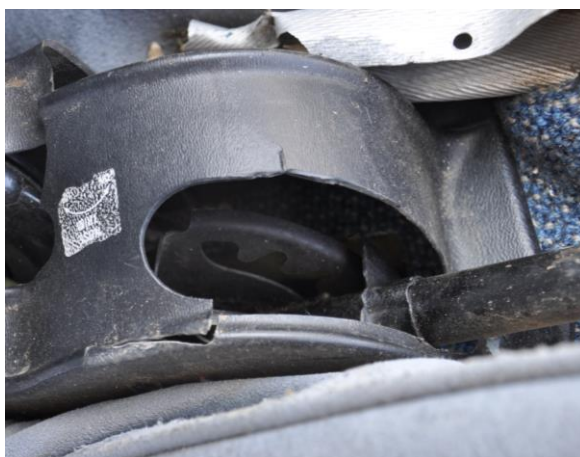
La leva di comando dei flap aveva il pin del blocco meccanico inserito nella scanalatura corrispondente ad UP (altre posizioni corrispondono a 10°, 25° e 40°), quindi non coerente con la loro presumibile posizione rilevata sulle due semiali, orientativamente di circa 10°.

Foto 23: posizione leva comando flap su UP.

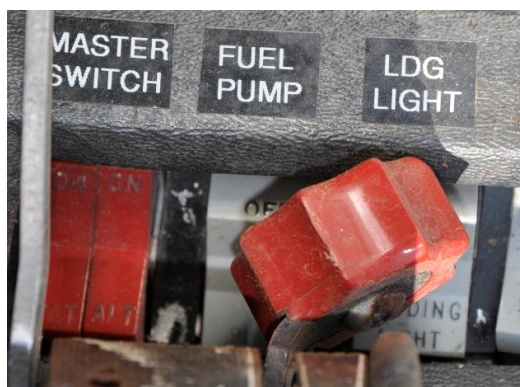
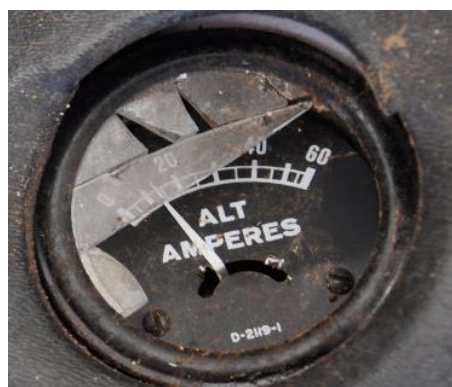
L'interruttore di avviamento (Master Switch) risultava su ON, la pompa elettrica carburante su OFF e la lancetta dell'ampmetro indicava un valore prossimo ai 15 A.

Foto 24 e 25: a sinistra, Master Switch su ON e pompa elettrica carburante su OFF; a destra, amperometro sui 15 A.

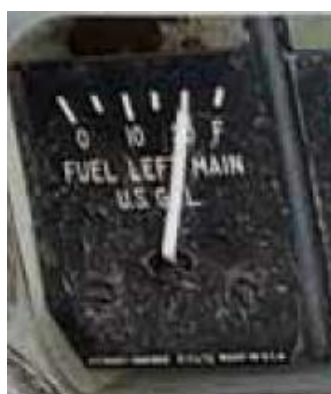
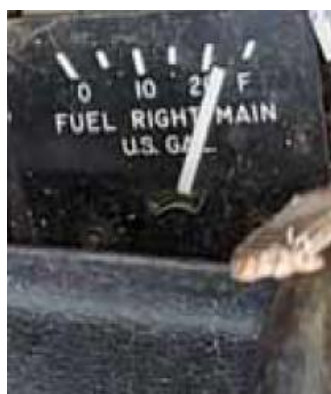
Gli strumenti indicatori della quantità carburante indicavano entrambi la quantità di circa 20 US GAL (circa 75 l), per complessivi 40 US GAL circa.

Foto 26 e 27: a sinistra, indicatore carburante serbatoio sinistro; a destra, indicatore carburante serbatoio destro.

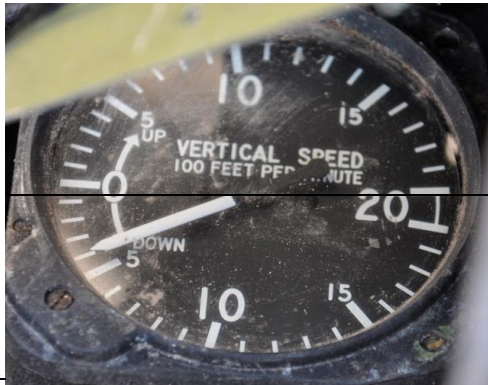
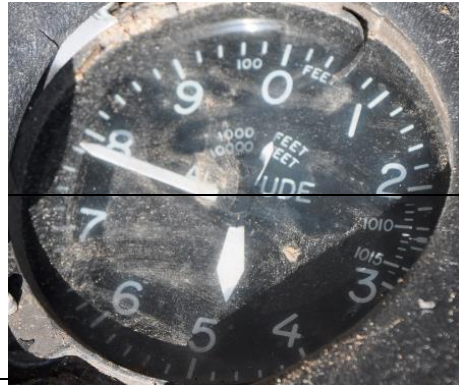
Il variometro indicava una velocità di discesa di 400 piedi/min; sull'altimetro la selezione del QNH era prossima al valore di 1012 mb, coerente con quanto riportato dai METAR applicabili alla fascia oraria in cui l'incidente si è verificato.

Foto 28: variometro su 400 ft/min in discesa. Foto 29: altimetro con selezione 1012 mb.

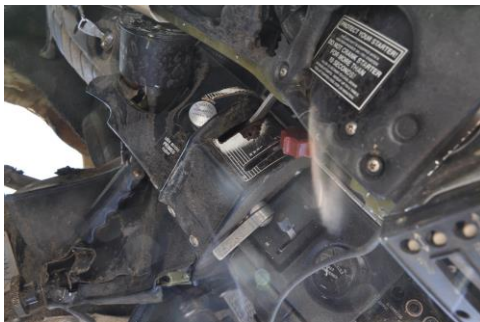
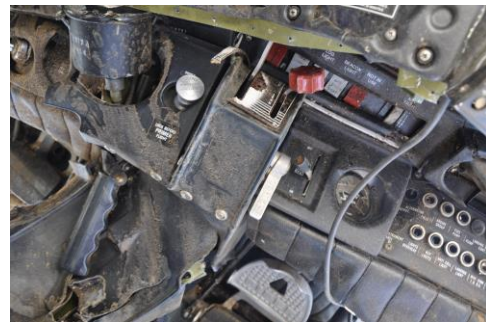
Riguardo ai comandi motore, il comando Mixture era in posizione “FULL RICH”, mentre la Throttle risultava in posizione avanzata, prossima alla posizione di potenza massima.

Foto 30: vista laterale comandi motore.

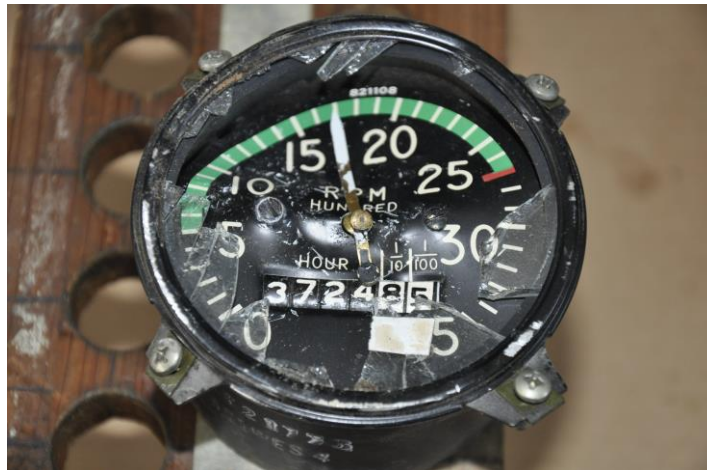
Lo strumento RPM motore si presentava con il vetro di protezione infranto, il quadrante fortemente deformato, l'asse di rotazione piegato verso la parte bassa e destra del quadrante e la lancetta, svincolata dall'asse di trascinamento, libera di ruotare.

Foto 32: indicatore giri motore.

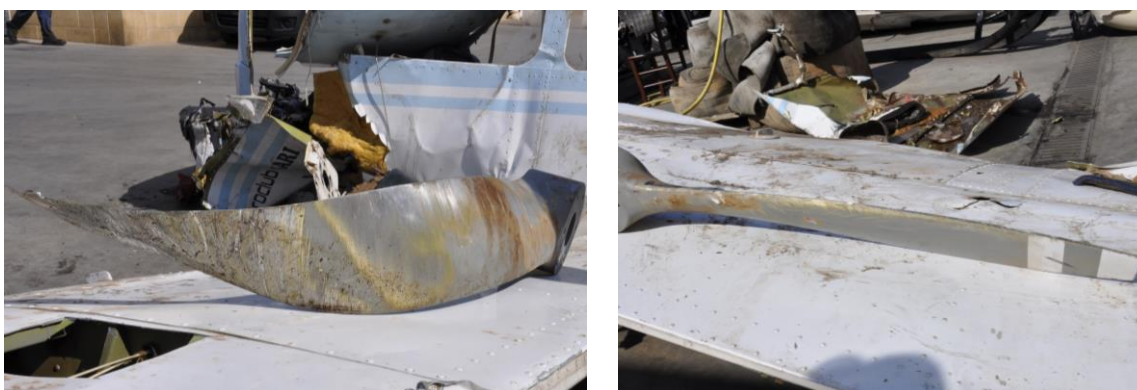
Una delle pale dell'elica risultava piegata verso la parte posteriore; l'altra, invece, presentava segni di minore entità a partire dal bordo di attacco

Foto 33 e 34: pale dell'elica.

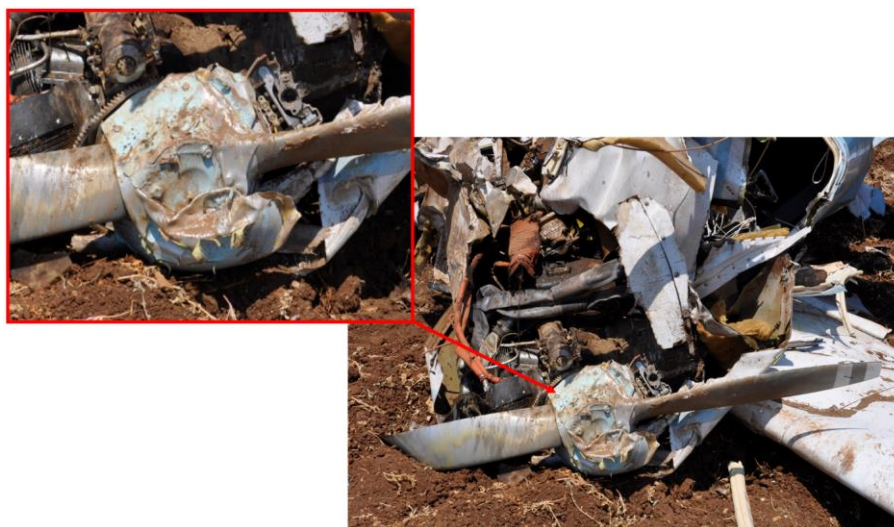
L'ogiva dell'elica risultava fortemente deformata frontalmente, a causa dell'impatto con il terreno, avvenuto con un angolo intorno ai 45°. Le deformazioni esistenti, da compressione, non presentavano un andamento a spirale.

Foto 35: ogiva dell'elica e particolare della stessa.

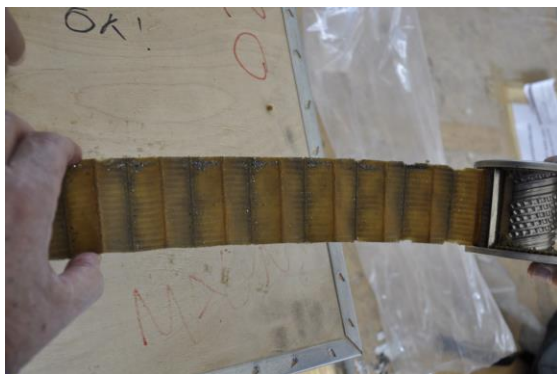
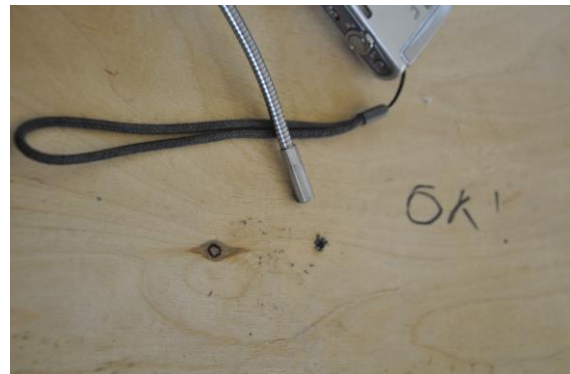
Si procedeva allo smontaggio del filtro olio, rilevando nel bicchiere dello stesso e all'interno del filtro del particolato metallico.

Foto 37 e 38: a sinistra, filtro olio in carta esploso; a destra, contaminazione metallica nel bicchiere filtro olio.

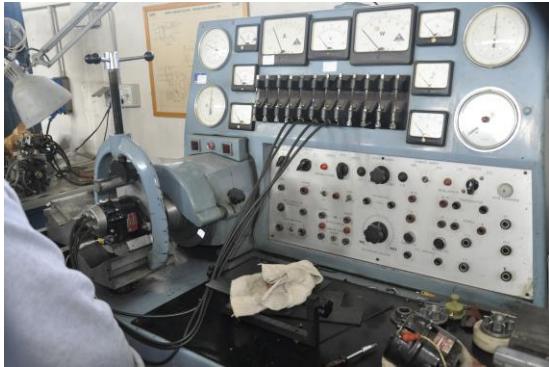
Anche le candele venivano rimosse e sottoposte a test, con esito favorevole, ad esclusione delle candele cilindri 1 e 2, rotte. Veniva verificato il corretto funzionamento dello starter elettrico, che, una volta alimentato, estraeva il pignone per l'ingaggio della flangia a cremagliera.

Foto 39: test candele cilindri.

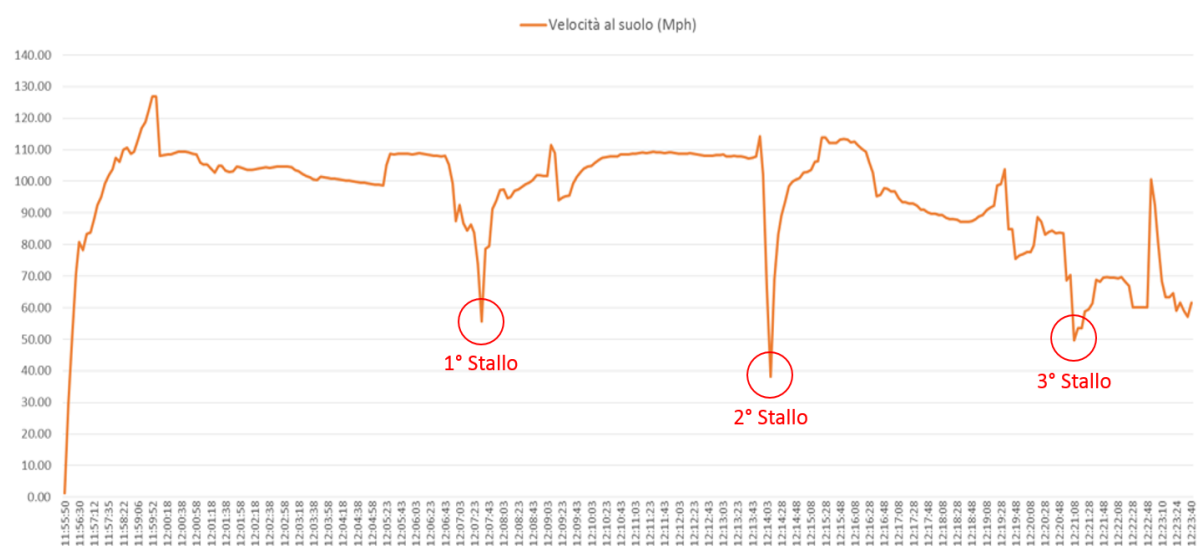
Esaminando il profilo di volo acquisito dai tracciati radar e dal navigatore di bordo è possibile notare che, alle ore 12.07'30" e alle ore 12.14'10", l'aeromobile, nell'effettuare le prime due virate a 360°, ha raggiunto velocità al suolo (55 MPH e 40 MPH rispettivamente) e IAS (vento presente 12 nodi/13,8 MPH da 340°) entrambe inferiori alle velocità di stallo con aeroplano in virata. Parrebbe quindi ragionevole ipotizzare che il pilota abbia voluto esercitarsi nelle manovre di recupero dallo stallo in virata, entrambe effettuate con una limitata perdita di quota, di circa 100 piedi.

Figura 5: probabili stalli durante il volo.
