## **RELAZIONI D'INCHIESTA**

- **INCIDENTE**  
**Tecnam P2002-JF marche di identificazione EC-NXO,**  
**Asiago (VI), prossimità sedime aeroportuale, 29.7.2023**
- **INCIDENTE**  
**CESSNA C172RG marche di identificazione D-ECOO,**  
**Asiago (VI), prossimità del sedime aeroportuale, 30.5.2025**

**Tecnam P2002-JF marche di identificazione EC-NXO  
Asiago (VI), prossimità sedime aeroportuale, 29.7.2023**

**Tecnam P2002-JF marche EC-NXO**

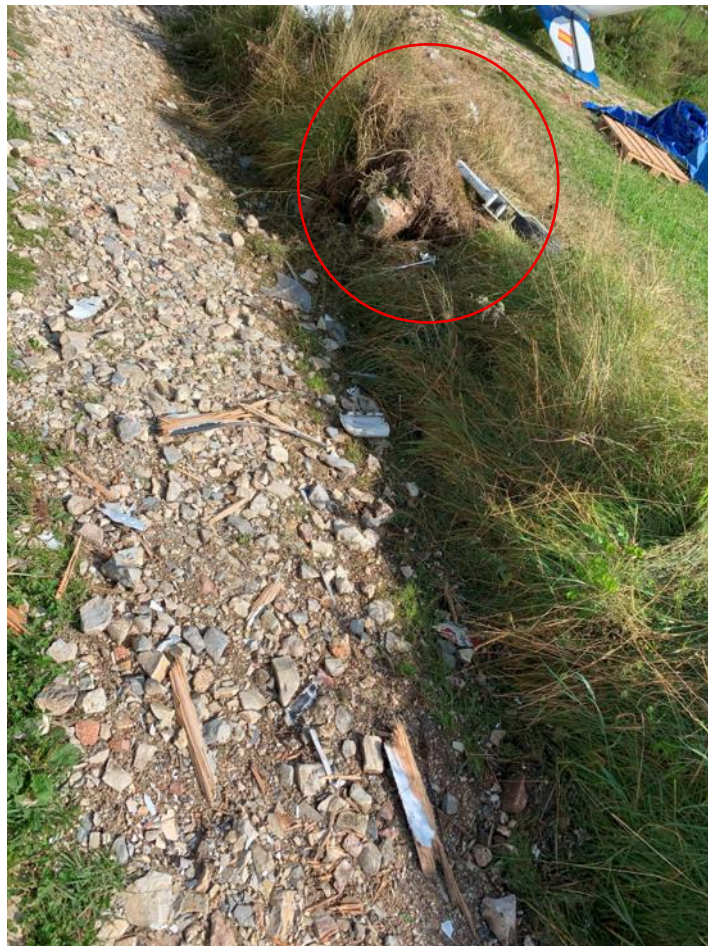
Vegetazione sottostante aeromobile seccata per sversamento carburante. Un muretto in pietra che delineava un sentiero leggermente danneggiato (foto 2).

Foto 2: muretto in pietra danneggiato e frammenti di pala.

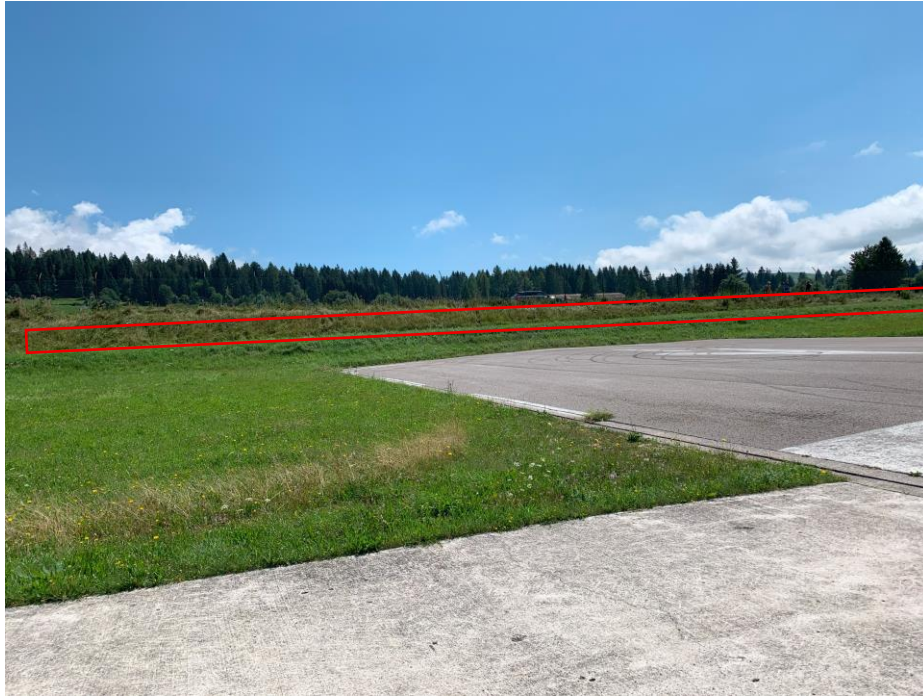
A circa 50 m dalla soglia pista 26, vi è un terrapieno sormontato dalla recinzione aeroportuale (rettangolo in foto 3). Oltre la recinzione vi è una strada. A circa 500 m dalla soglia pista 26 sul prolungamento dell'asse di quest'ultima inizia un rilievo collinare, la cui altezza arriva a 1109 m a

Foto 3: terrapieno al di sotto della recinzione.

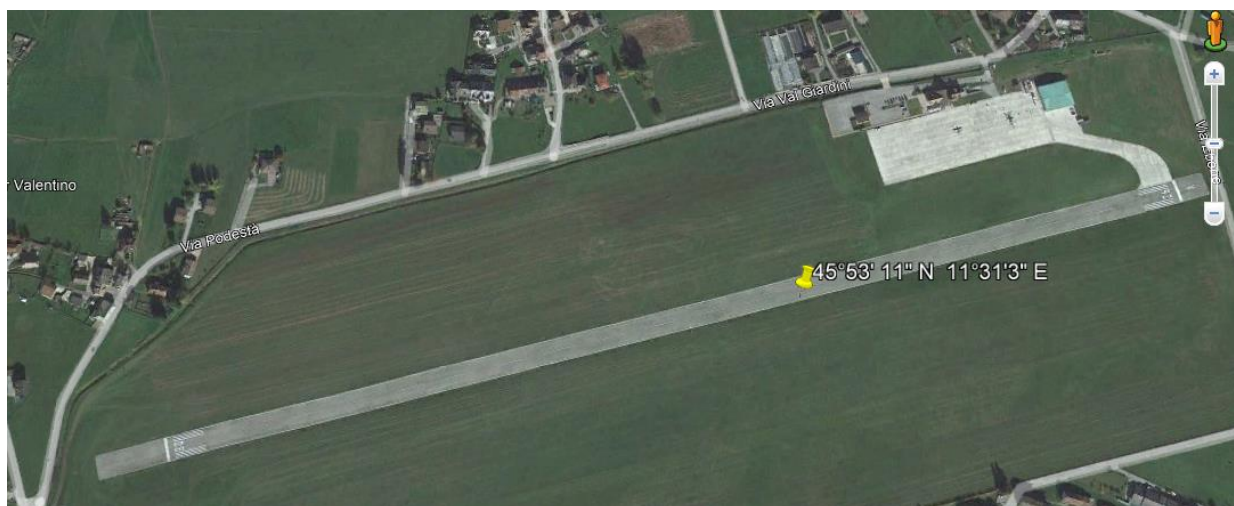
Sulla pista, in corrispondenza del primo punto di contatto dell'EC-NXO, sono stati riscontrati i relativi segni degli pneumatici. Questi per dimensioni e posizionamenti sono compatibili con la geometria del carrello del P2002-JF. La georeferenziazione di tali evidenze (Figura 4) ne ha consentito la localizzazione rispetto alla pista, circa al 65% della sua lunghezza.

Figura 4: segni riscontrati in pista (mappa Google Earth).

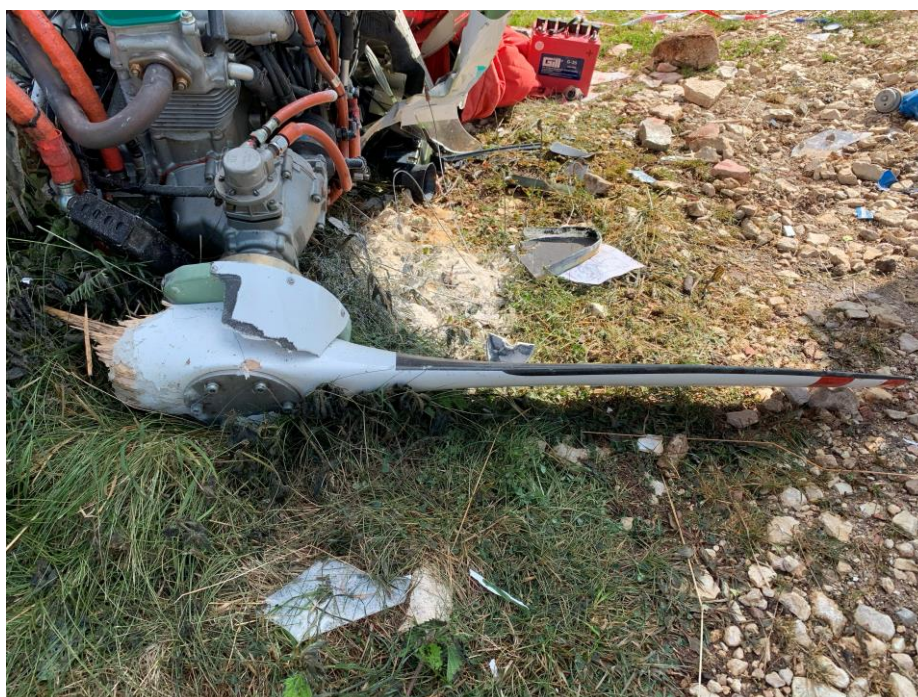
Una delle due pale dell'elica era totalmente mancante mentre l'altra appariva integra (foto 6), pressoché priva di danneggiamenti. La pannellatura anteriore del motore era completamente distrutta. Uno dei due carburatori era staccato.

Foto 6: elica.

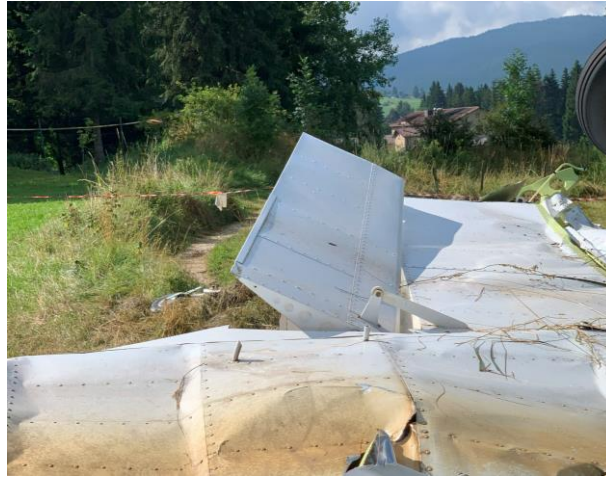
Le semiali si mostravano entrambe fortemente danneggiate. Il flap della semiala sinistra risultava completamente danneggiato. Quello della semiala destra era anch'esso danneggiato, tuttavia era riscontrabile una posizione coerente con la deflessione di tale superficie mobile (foto 7) per quanto i danneggiamenti non rendessero possibile identificare l'esatta deflessione.

Foto 7: flap semiala destra.

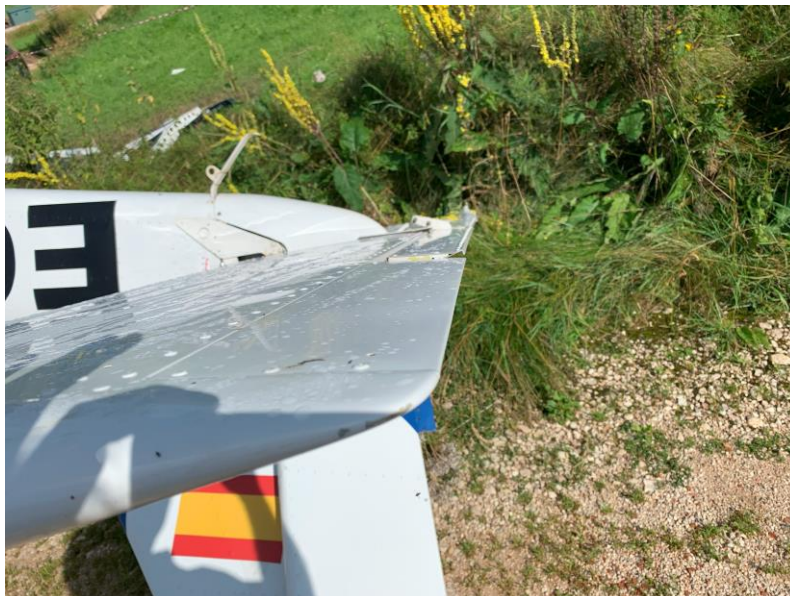
Il trim dello stabilizzatore orizzontale era deflesso verso il basso (foto 8), indicativo di una possibile condizione di trim leggermente a picchiare.

Foto 8: stabilizzatore orizzontale.

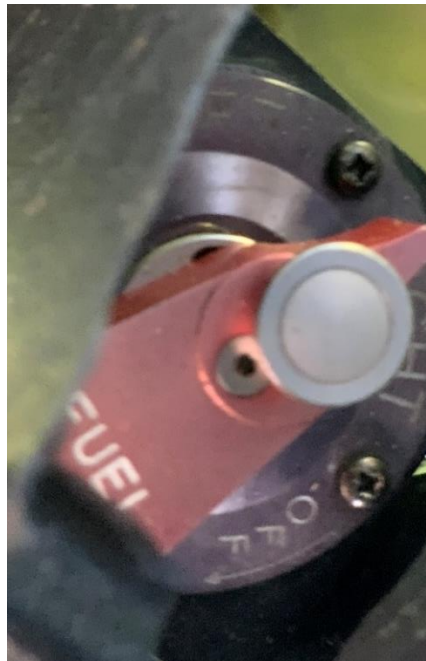
Le cinture di sicurezza risultavano tagliate. All'interno del cockpit era presente un ELT ed un Garmin 696. La valvola selettiva carburante era su RIGHT (foto 9), l'altimetro regolato su 1014 millibar (foto 10) l'interruttore ELT su ARM, la manetta motore sinistra parzialmente estratta (foto 11), la leva flap appariva deformata e verso il basso (foto 12) e la manetta motore destra parzialmente estratta. L'indicatore giri motore era bloccato su 5400 RPM (foto 13).

Foto 9: valvola selettore carburante.

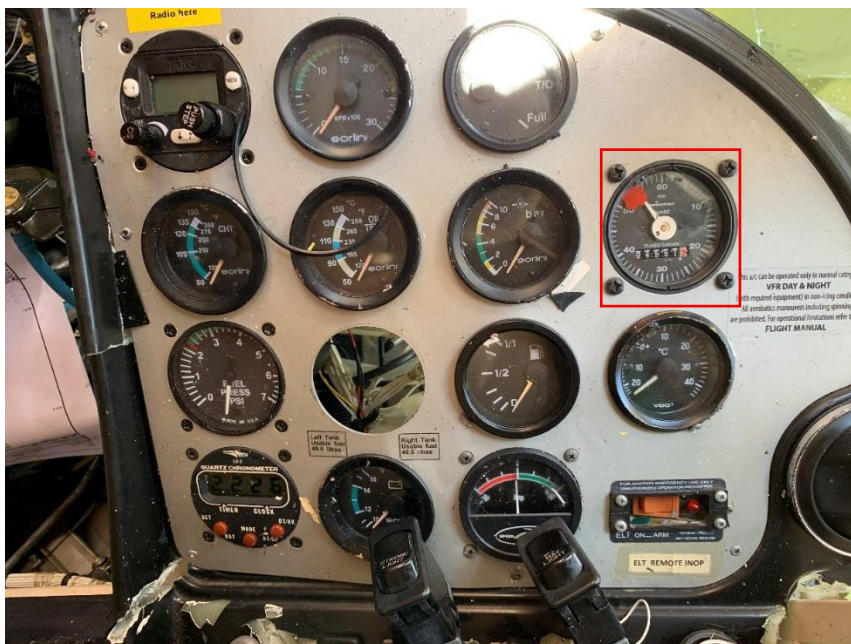
Foto 13: indicatore giri e parte sinistra pannello abitacolo.

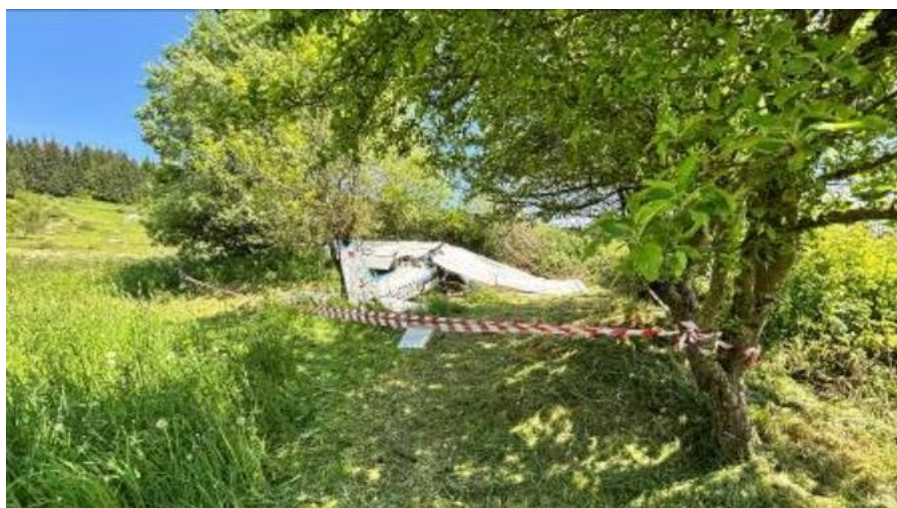
L'area di impatto (Foto 4) è uno spiazzo con fondo erboso di circa 15 m x15 m, circondato da arbusti e alberi di piccolo/medio fusto, leggermente inclinato: L'area non è stata interessata da incendio.

Foto 4: luogo dell'incidente.

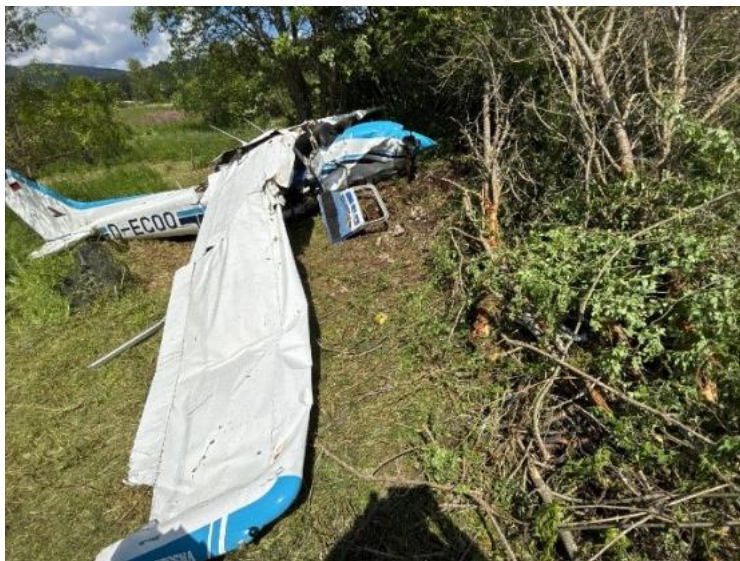
I resti del velivolo erano tutti presenti nell'aerea di impatto. Il relitto era orientato a circa 110°. Il carrello anteriore risultava schiacciato sotto il motore, mentre il principale era parzialmente represso. Il relitto non risultava interessato da alcun principio di incendio (foto 5). La parte anteriore dell'aeromobile risultava fortemente danneggiata. La semiala destra risultava collassata con la superficie mobile dei flap apparentemente repressa (foto 6). La semiala sinistra invece mostrava la superficie mobile dei flap estratta (foto 6). La semiala destra mostrava ben visibili i punti di impatto su di un tronco (foto 7).

Foto 5: vista laterale destra del relitto.

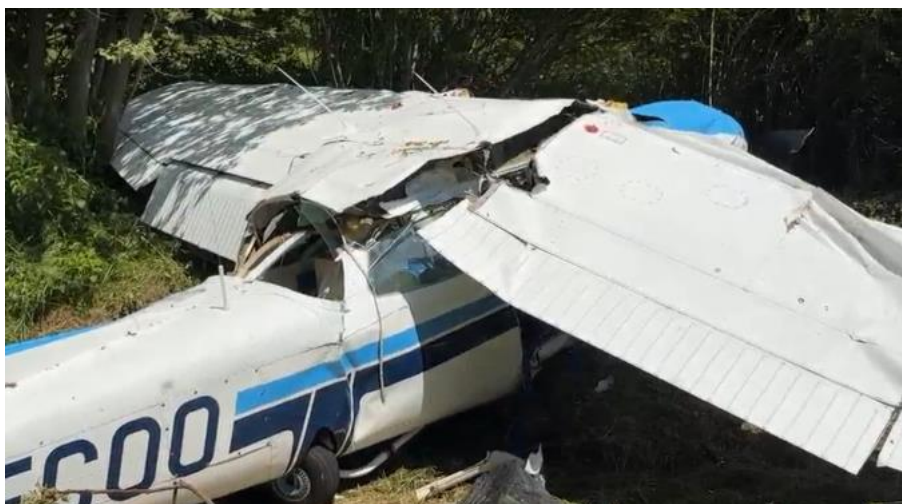
Foto 6: posteriore destra del relitto.

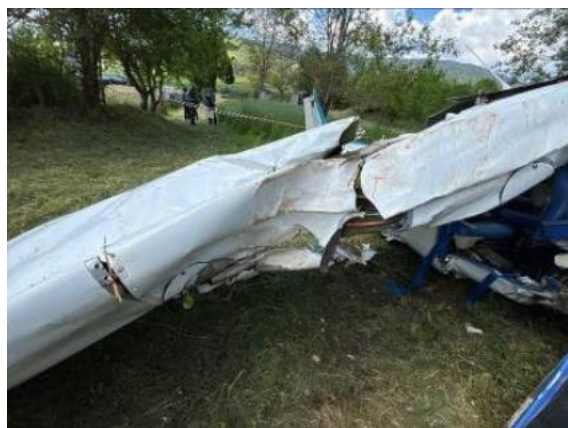
Foto 7: segni di impatto della semiala destra con vegetazione.

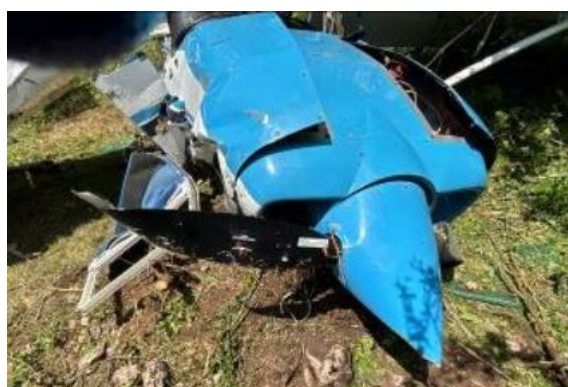
Entrambe le pale dell'elica risultavano danneggiate (foto 8). Una delle due era ripiegata su sé stessa ed entrambe evidenziavano danneggiamenti rotazionali. Segni di rotazione erano presenti anche su dei sassi in corrispondenza del punto di impatto.

Foto 8: danneggiamenti elica.

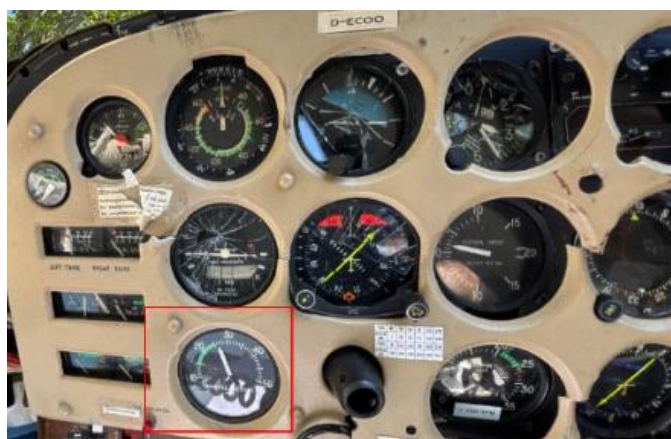
L'abitacolo presentava evidenti deformazioni e danneggiamenti. Molti degli strumenti, per la maggior parte analogici, risultavano in sede. La maggior parte di questi presentavano indicazioni nulle. Faceva eccezione l'indicazione della *manifold* pressure a 26 in Hg, prossima all'arco verde (riquadro in foto 9).

Foto 9: pannello strumenti.

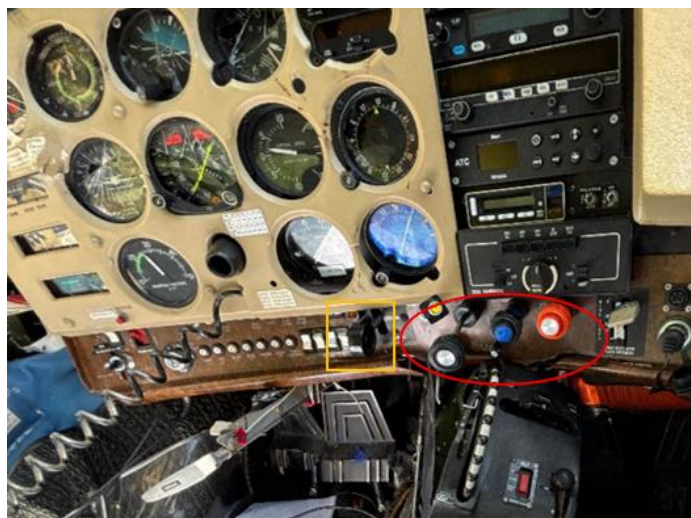
La leva posizione flap risultava su UP e leggermente deformata (foto 10). La leva del carrello era in posizione intermedia (riquadro giallo in foto 10). La leva di selezione dei serbatoi carburante era deformata e non attendibile. La manetta motore (foto 10) era in posizione estratta (potenza al minimo), il comando passo elica pomello di colore blu, era in avanti (elica a passo minimo); il pomello arricchitore di miscela di colore rosso risulta essere spinto tutto in avanti e quindi in posizione di miscela ricca (foto 10).

Foto 10: posizione delle manette e della leva selezione flap.
